ESTAT DE CONSERVACIÓ

## FAÇANA

El conjunt de l'església de Sant Pol presenta un estat de conservació deficient, sobretot si es té en compte que la majoria d'elements provenen de diverses remodelacions ocorregudes en els últims 50 anys. La façana concretament és un dels elements que es conserva en més mal estat, sobretot a la seva cara anterior, tant en els paraments, que presenten importants pèrdues de material i degradacions irreversibles en els carreus constructius; com en els elements esculpits, amb una degradació progressiva de la pedra per la combinació de l'acció de diversos agents físics així com la pròpia composició de la roca.

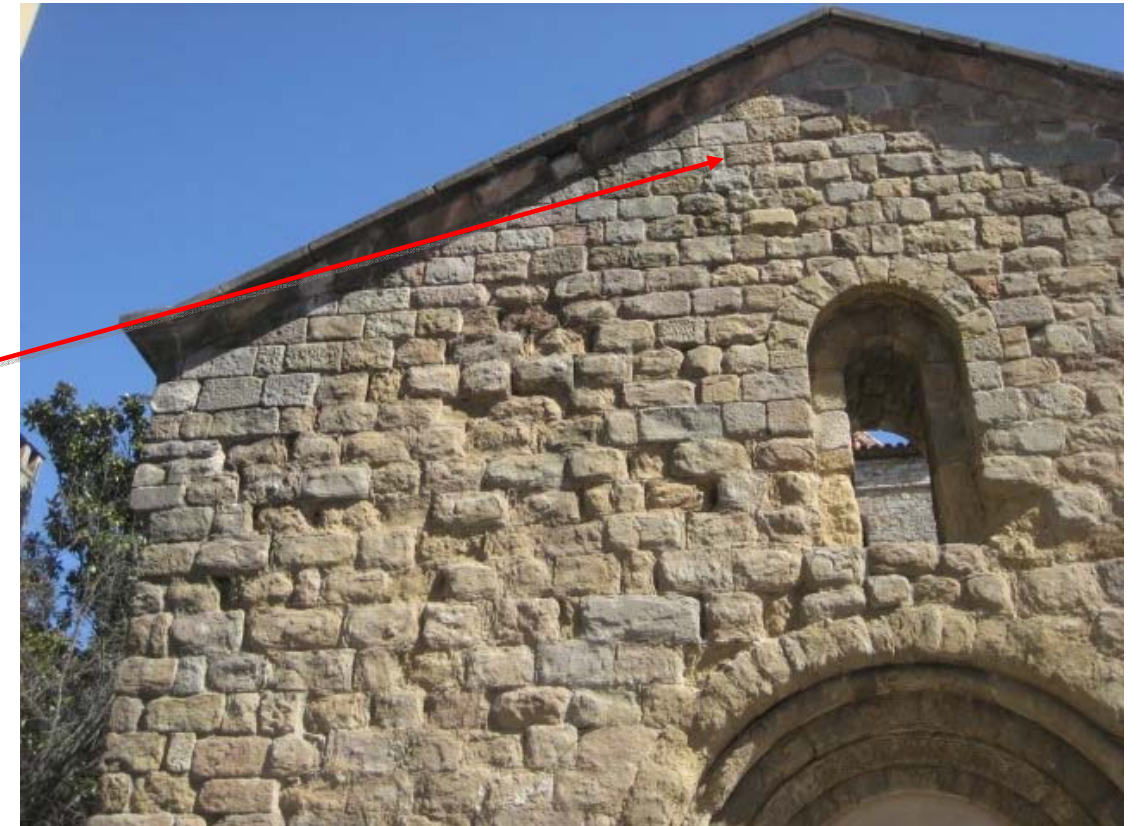
Degradació diferencial dels carreus de la façana. Detall d'un grup de carreus de la zona superior amb la superfície molt degradada i amb la formació de plaques i escates.

<sup>63</sup> El procés s'origina en mullar-se la pedra: les argiles que conté adsorbeixen aigua i s'expandeixen, creant tensions a la zona mullada, que dilata respecte de l'interior sec, donant lloc al desenvolupament d'un sistema de fissures paral·leles a la superfície, que es despenen en forma d'escates

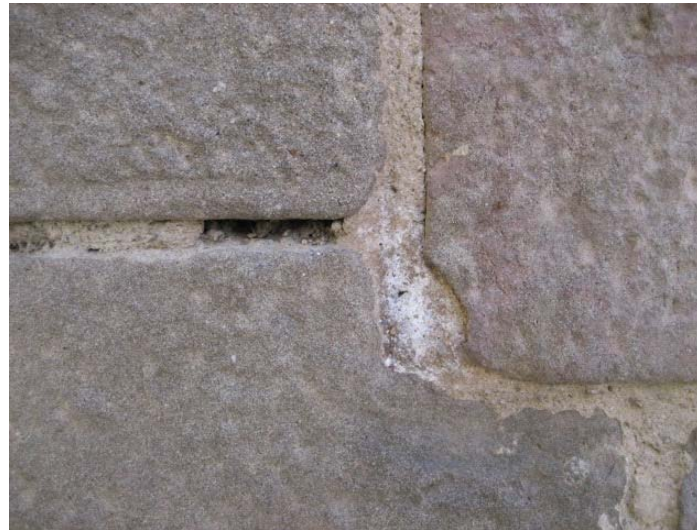
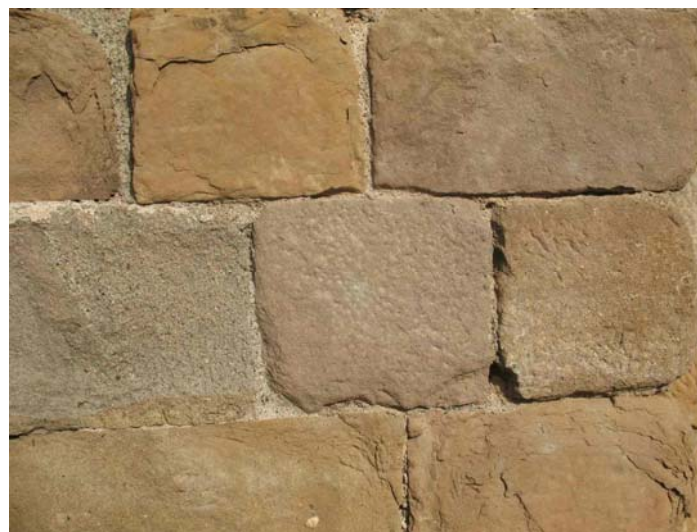
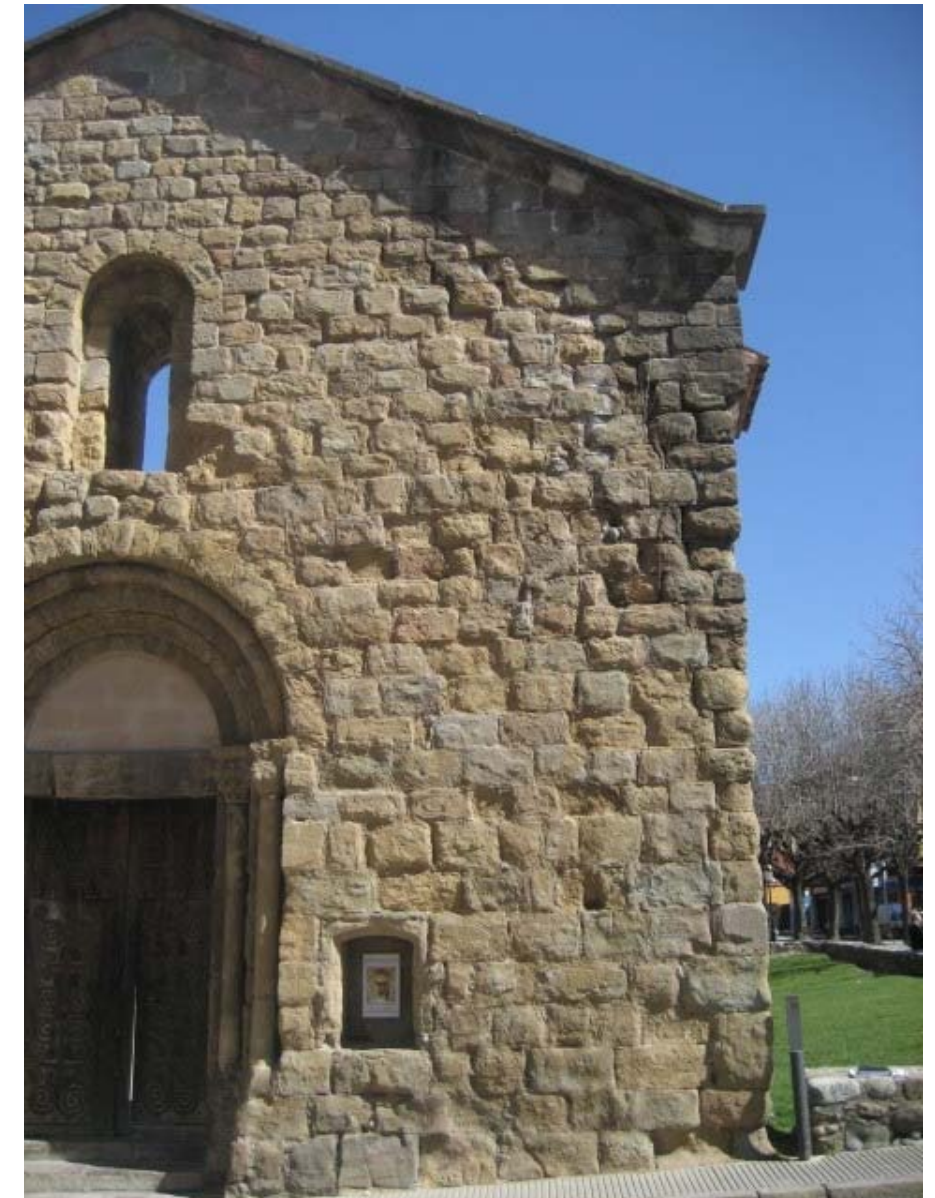
La **presència de sals** s'uneixen com a factor de degradació. Aquestes cristal·litzen la major part a l'interior del porus ocasionant tensions que provoquen fenòmens disruptius. En alguns casos aquestes sals han cristal·litzat a l'exterior en forma d'eflorescències salines degut als fenòmens de migració i evaporació de l'aigua. Les sals que es troben a la part superior de la façana provenen amb molta seguretat del morter de pòrtland aplicat en les reparacions dels anys 60. Aquestes sals que segurament han filtrat per l'interior del parament apareixen en superfície en forma de les eflorescències salines quan el clima els és propici.

La **pèrdua de morter de junta** en gran part dels carreus ha permès l'entrada dels agents climàtics, deteriorant la superfície i l'interior d'aquests. Degut a la pèrdua d'aquest com a matèria de sacrifici ha ocasionat que l'aigua circuli per la pedra produint descohesió i erosió a les cantonades dels carreus, debilitant el material i provocant una arenització. Aquesta degradació en alguns carreus ha provocat la pèrdua majoritària de matèria, arribant al

Aspecte de la façana amb la presència de sals a la part superior. Primavera 2009  
Detall de les eflorescències salines a les juntes de morter i falta de morter de junta a la mateixa façana.

L'aparició de sals (eflorescències) a zones puntuals de la façana anterior fan pensar amb molta seguretat la presència d'aquestes a l'interior del mur de fàbrica. Aquesta presència, sense corroboració certa, pot anar associada als materials de reposició utilitzats, sobretot a les juntes. L'eliminació d'aquestes és un primer pas per evitar la seva propagació.

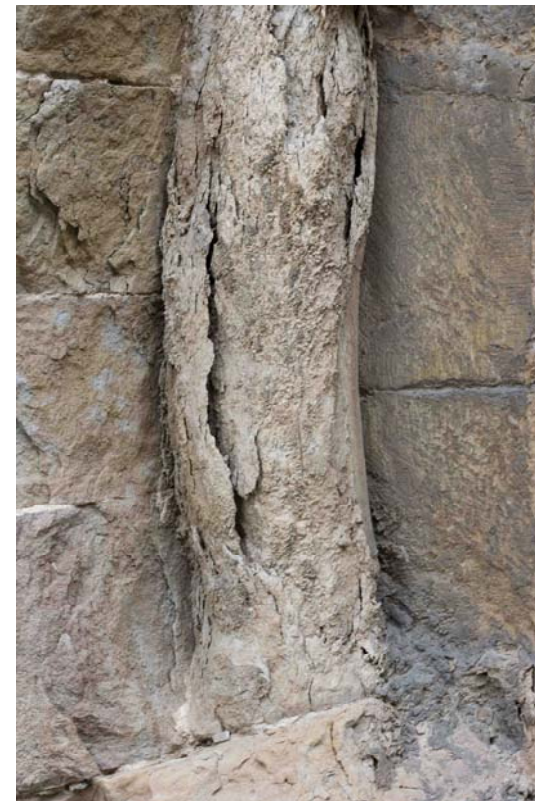
En el cas de les dues columnes més exteriors han patit un rentat constant de la pedra. Ambdues<sup>69</sup> a l'estar situades més a l'exterior han perdut totalment la forma a causa de l'acció continuada del pas de l'aigua, provocant una pèrdua de cohesió del suport arenitzant-se completament, derivant en la pèrdua de la forma dels capitells. Aquesta acció continua en els carreus que conformen els podis que també es troben degradats amb una manca important de matèria.

L'acció de l'aigua es fa més evident, si cap, a la part inferior de l'arquivolta més exterior. Aquesta, que descansa en l'imposta de sobre de les columnes ja comentades, presenta una degradació tan avançada que la fa quasi irrecuperable. L'observació de les imatges ens permet adonar-nos del recorregut de l'aigua. Aquesta flueix per les dovelles de l'arc, molt desgastades, a l'alçada de les degradacions de l'arquivolta, i per indrets que permet la manca de morter de junta, passant pels extrems de l'arquivolta, l'imposta, els capitells fins acabar en els podis i al terra. Aquest pas d'aigua, més la presència de sals interiors, han provocat l'exfoliació profunda de les arquivoltes que s'han obert en plaques d'un gruix considerable, deixant el suport completament disgregat.

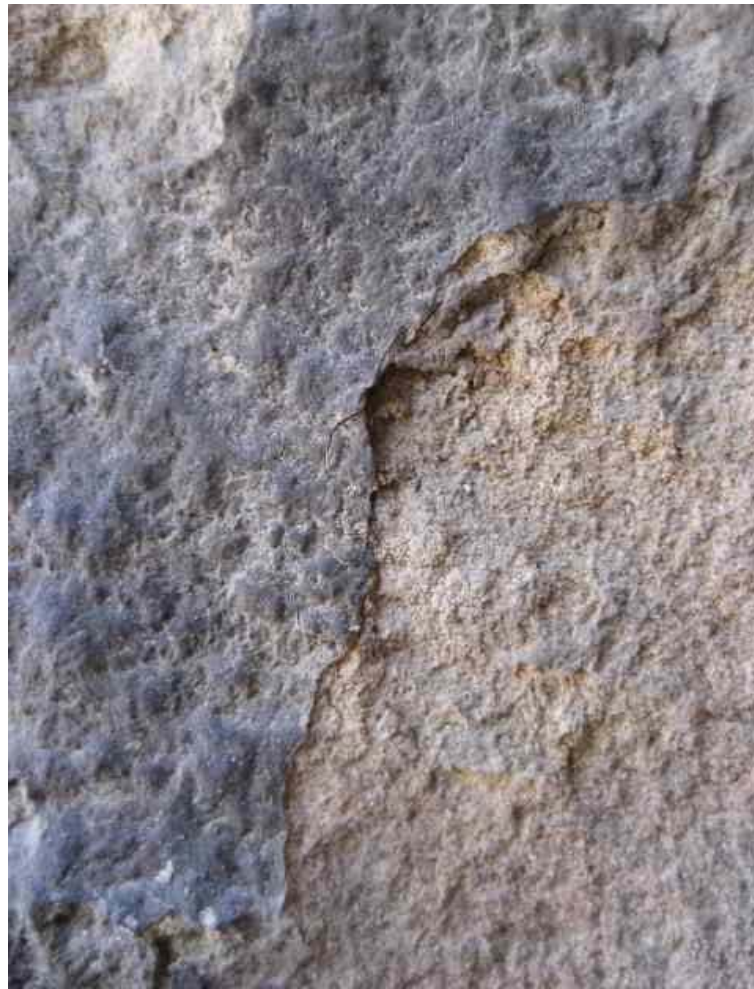
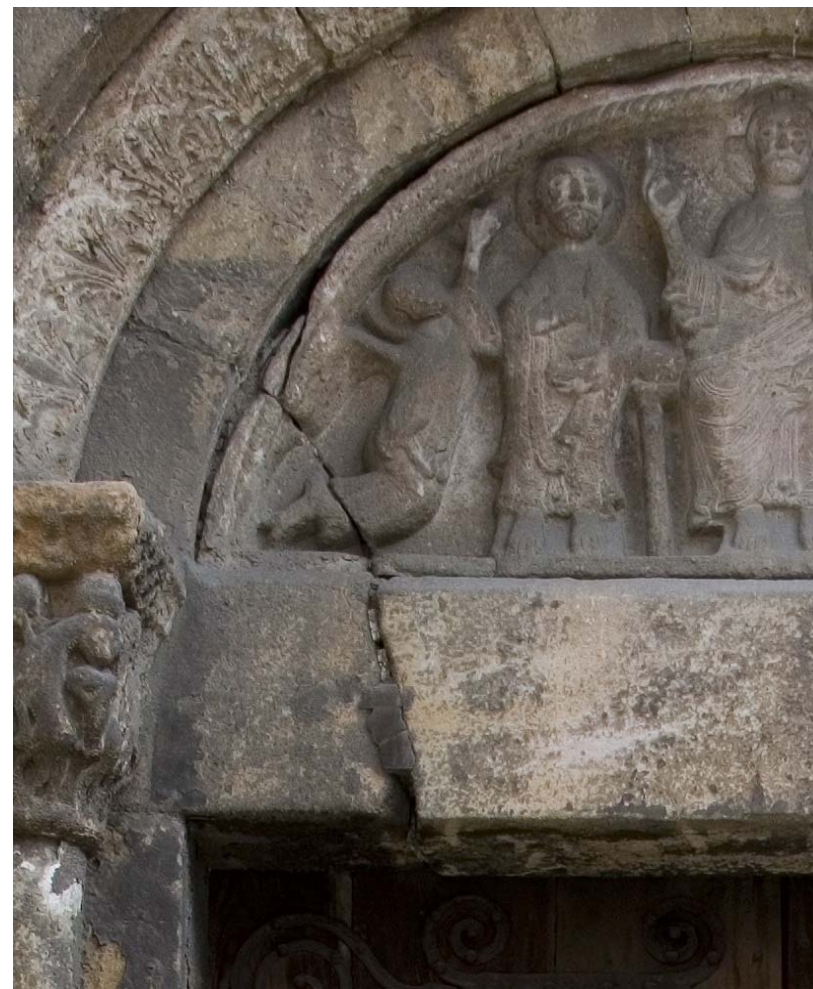
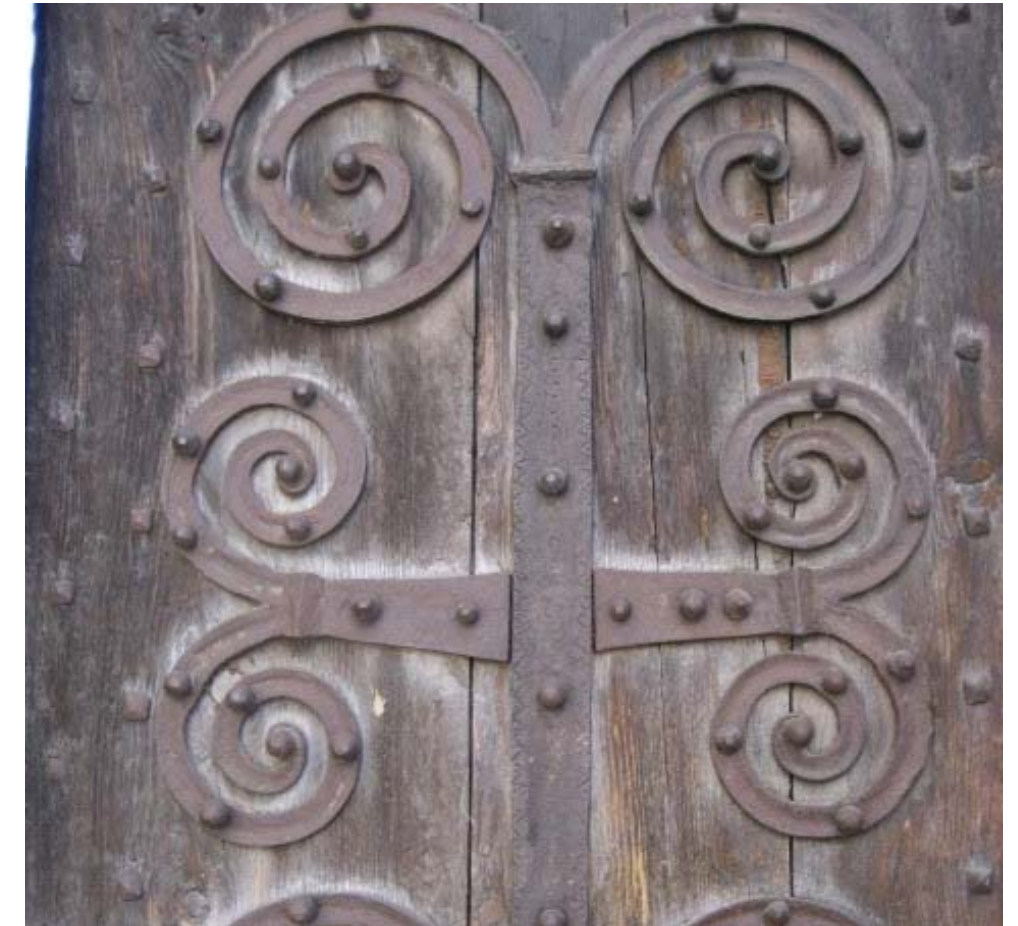
despreniments en forma d'escates. La llinda presenta una fissura que la divideix en dues parts, generant el desplaçament d'una d'elles la qual afectava també el timpà, recolzat a sobre.

inclemències atmosfèriques. Per la part interior, aquesta capa és més gruixuda i arriba a cobrir gran part de la fusta i el metall, sobretot en les zones inferiors. També cal esmentar que presenta petits cops i una deformació estructural dels elements de la porta petita dreta que fa que no es pugui obrir i tancar tant correctament com es voldria. Per altra banda, el metall s'ha oxidat una mica tot i formant petites butllofes i deformacions; però sense arribar l'extrem de tapar les incisions decoratives que tenia en origen.

En termes generals, l'estat de conservació de la porta d'accés a l'església es pot considerar acceptable. La fusta està molt deshidratada (sobretot en l'exterior) i presenta petites pèrdues de volum. Superficialment presenta una capa (de gruix diferenciat depenent de les zones) de brutícia superficial, pols i grassa bastant adherida que es troba barrejada amb productes aplicats intencionadament per tal de preservar-la de les

Detall de la crosta en un carreu, la fissura a la llinda i les decoracions de la porta

Tot i que la llinda presenta una deformació evident, a causa de la seva fractura, no suposa cap perill estructural. No es realitzarà cap tipus d'intervenció per tornar-la al seu lloc, ja que això suposaria el seu desmuntatge i la conseqüent repercussió amb els elements del voltant, sinó que es sanejarà i es segellaran les fissures obertes. Durant les tasques de restauració es realitzarà una inspecció amb més detall per determinar alguna operació d'assegurança.

Així, en la fusta, un cop neta, s'aplicarà un producte antixil·lòfags amb una finalitat preventiva. Posteriorment, s'hidratarà amb una barreja de resina acrílica amb cera microcristal·lina i en aquells punts que sigui necessari es reintegrarà volumètricament amb una resina epòxid. Pel que fa als elements de ferro, es realitzarà una neteja mecànica i s'aplicarà un inhibidor de la corrosió, a més d'un protector pel metall.

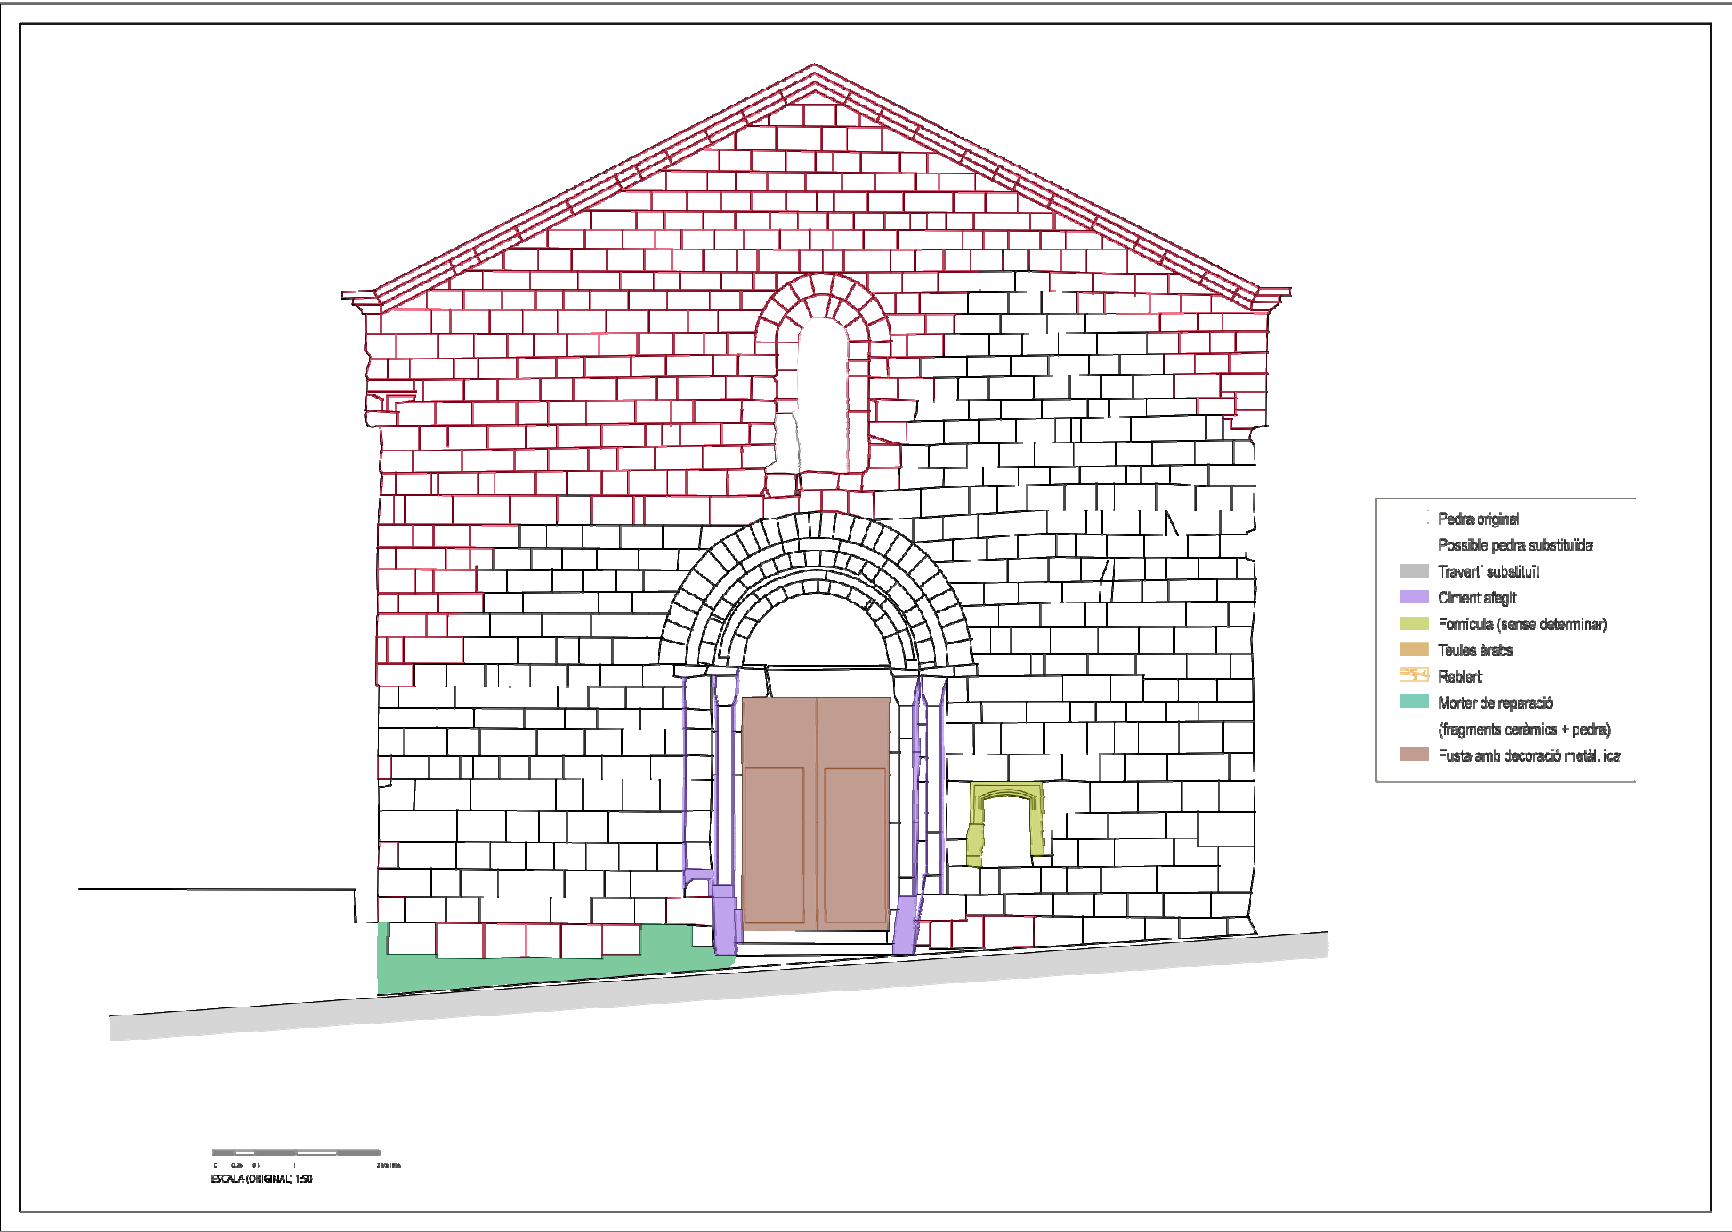
Planimetries referents als materials constitutius de la façana. S'aprecia la gran quantitat de carreus i altres materials substituïts que es poden relacionar amb el seu estat de conservació

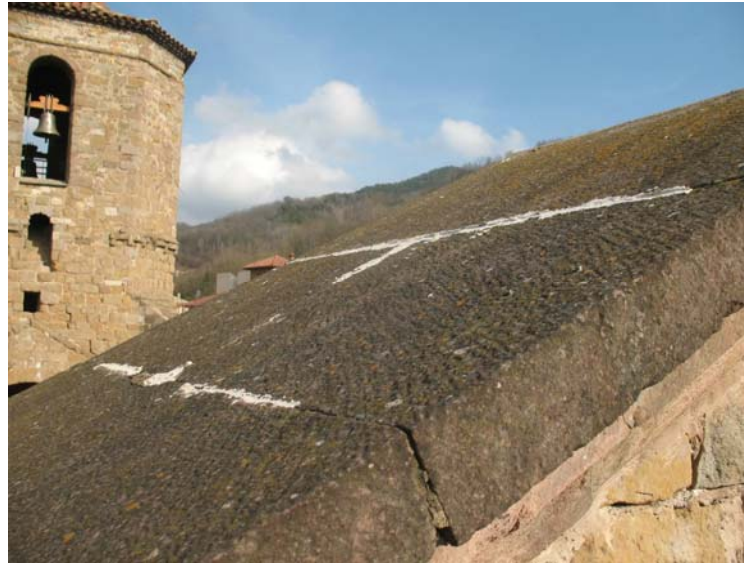
En el cas de la coberta de lloses de pedra s'aprecia la pèrdua de morter de junta, que en alguns punts ha estat reposada per un nou morter. Per aquests indrets flueix l'aigua cap la façana anterior produint les degradacions ja comentades. A més presenta una colonització biològica formada per fongs negres i líquens, plantes superiors i aombraments provocats per l'humitat que queda retinguda dins de la pedra.

El mal estat en que es troba la zona de les cobertes (de llosa i de teules) és un dels factors més importants de degradació de la façana. Per tant es recomana prioritàriament solucionar la zona de les cobertes, mitjançant una millora del sistema de actual: col·locant uns sistemes que facilitin la circulació i l'evacuació de l'aigua de pluja fora del monument, evitant d'aquesta manera que s'estanqui i que circuli lliurement pels paraments verticals.

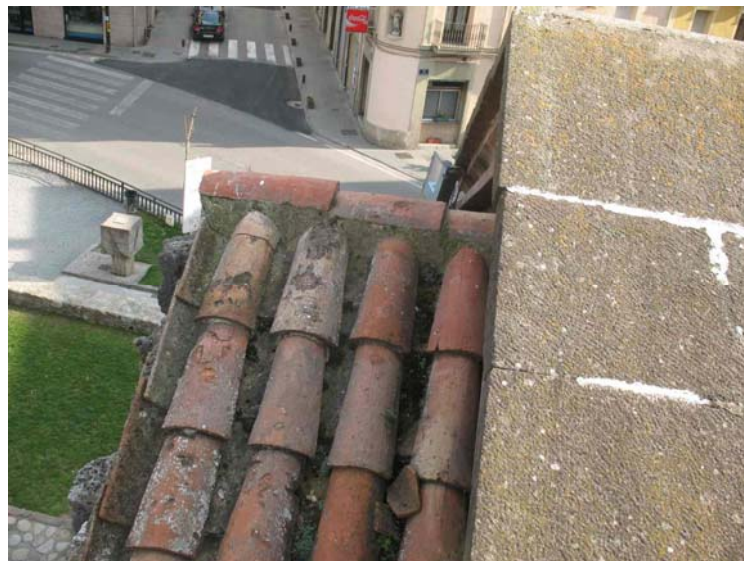
La segona coberta composta per teules àrabs també presenta un deficient estat de conservació degut a la manca de manteniment. Composta per filades de teules àrabs, presenta nombroses peces trencades o amb fractures i escantonades que impedeixen el pas de l'aigua o provoquen filtracions a dintre del mur. A més s'observa una colonització biològica greu composta per líquens, molsa i algues.

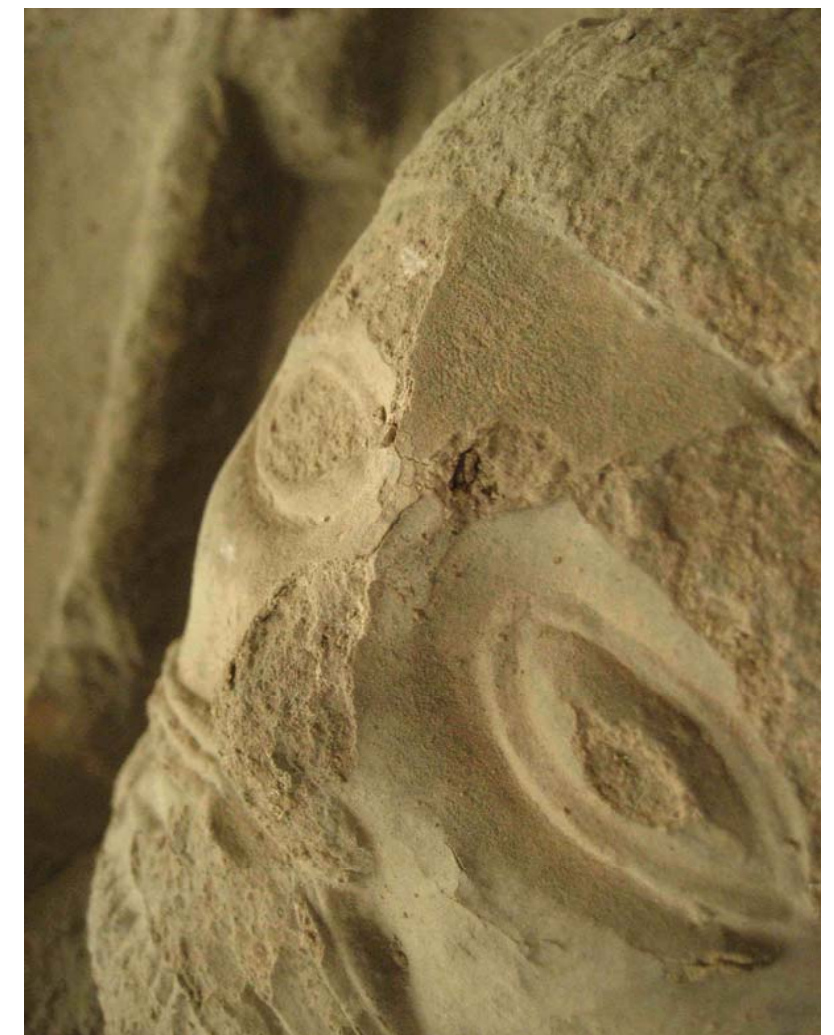
S'observen aixecaments generalitzats a tota la superfície que afecten a totes les capes (tant de la policromia com del suport), produïts majoritàriament per la pressió de les sals que quan es recristal·litzen eleven la part més superficial en forma de butllofa, que en alguns casos han esclatat perdent part del relleu. El suport petri que resta es troba totalment disgregat. Pel que fa a la policromia del timpà presenta en general en bon estat. Sobre aquesta es van aplicar diferents capes d'emblanquinats que la van protegir aplicades almenys en dos moments diferents. Sobre aquesta existeix un dipòsit generalitzat de pols i sediments d'un gruix considerable molt heterogeni, a excepció d'unes partícules de granulometria molt fina que estan ben compactades i són de més difícil eliminació.

Detall del rostre de Sant Pere on s'observa la pèrdua del relleu més sobresortint, nas i llavis, i la disgregació de la majoria de la superfície

Posteriorment es durà a terme l'eliminació d'aquesta capa superficial (dipòsits i emblanquinats) amb mitjans mecànics, bisturís bàsicament. Es realitzaran proves de fixació/consolidació amb diferents productes per observar el millor resultat. Després d'aquesta primera neteja, i segons els resultats obtinguts, es realitzarà una altra neteja mitjançant mesclades de dissolvents o apòsits d'agents químics, per retirar les possibles restes de crostes o sediments superficials adherits.

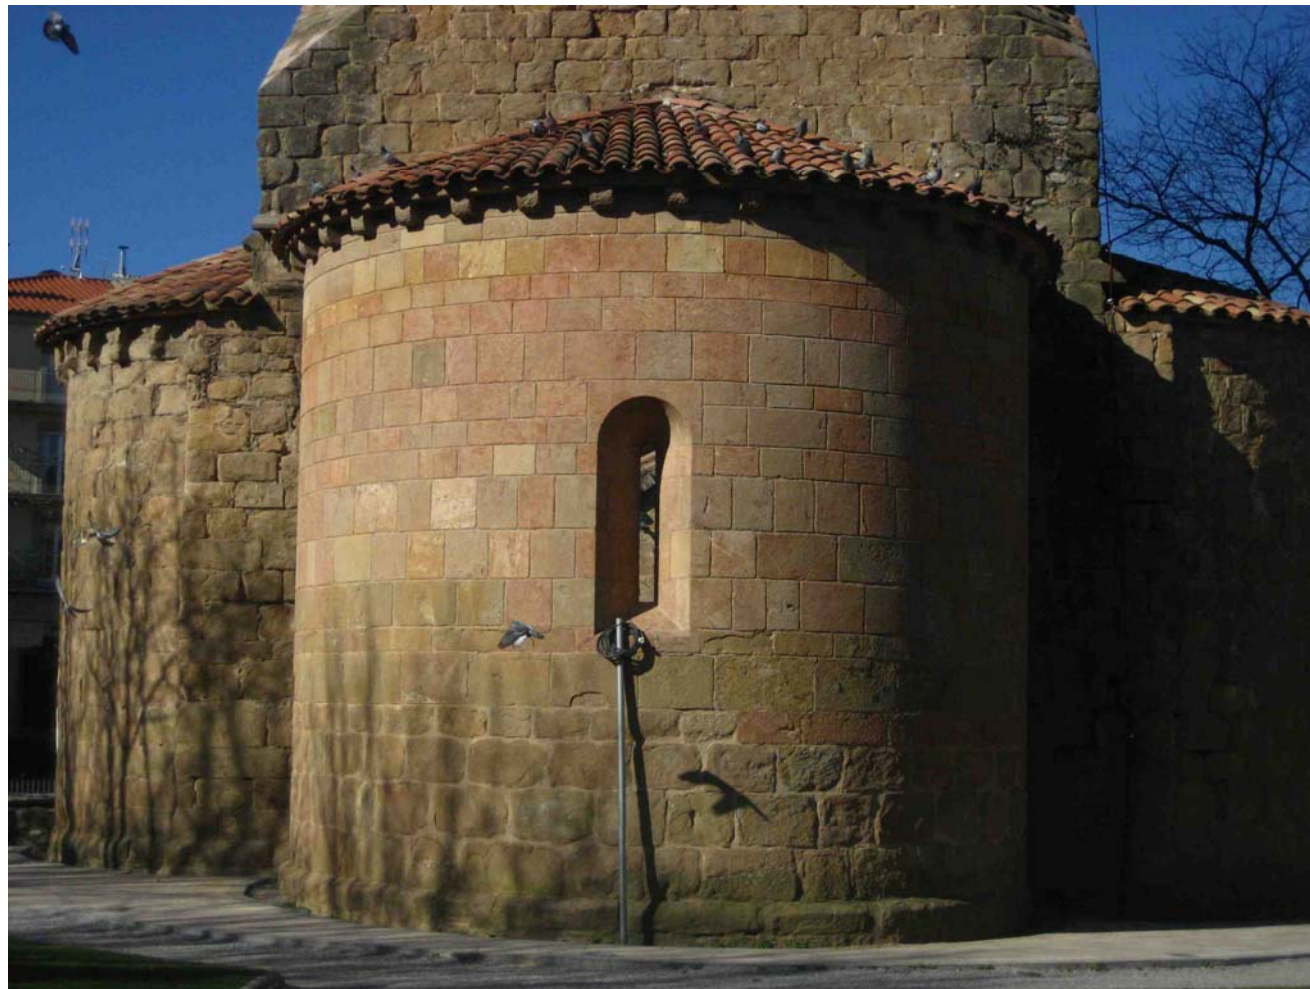
Entre els carreus s'observa també pèrdua de morter de junta així com alguna presència d'eflorescències salines concentrades a la vessant sud i coincidint amb l'aplicació de morters de pòrtland. Per una mala evacuació de les aigües pluvials, s'observen aombaments en diverses zones produïts per el recorregut de l'aigua, la major concentració d'humitat i l'instal·lació segurament de colònies de fongs que donarien aquesta
