# L'APRENENT RESTAURA L'APRENENT

TREBALL DE FINAL DE GRAU

Grau en Conservació i Restauració de Béns Culturals  
Facultat de Belles Arts  
Universitat de Barcelona

Estudiant: Laura Pinyol Rius  
Tutora: Margarita Alcobé Domínguez

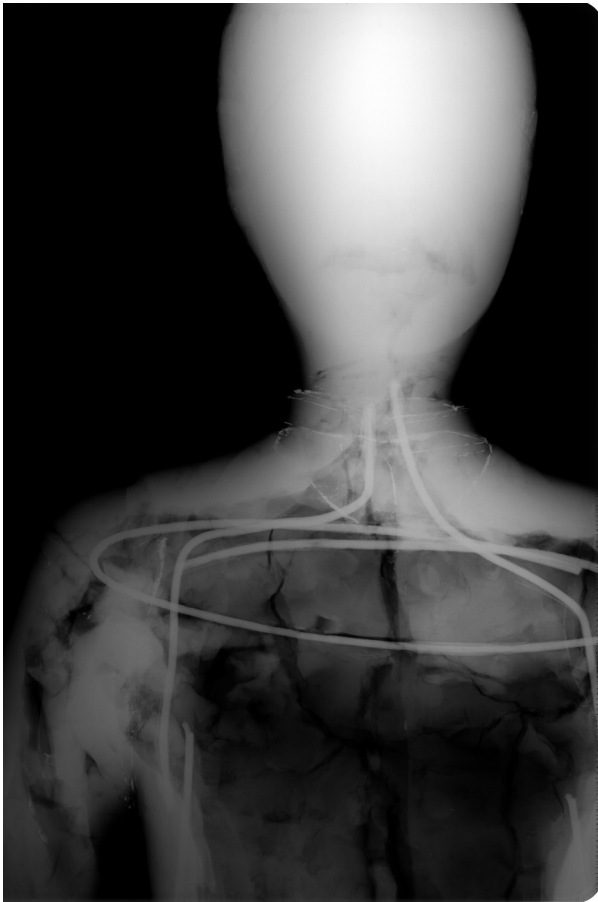
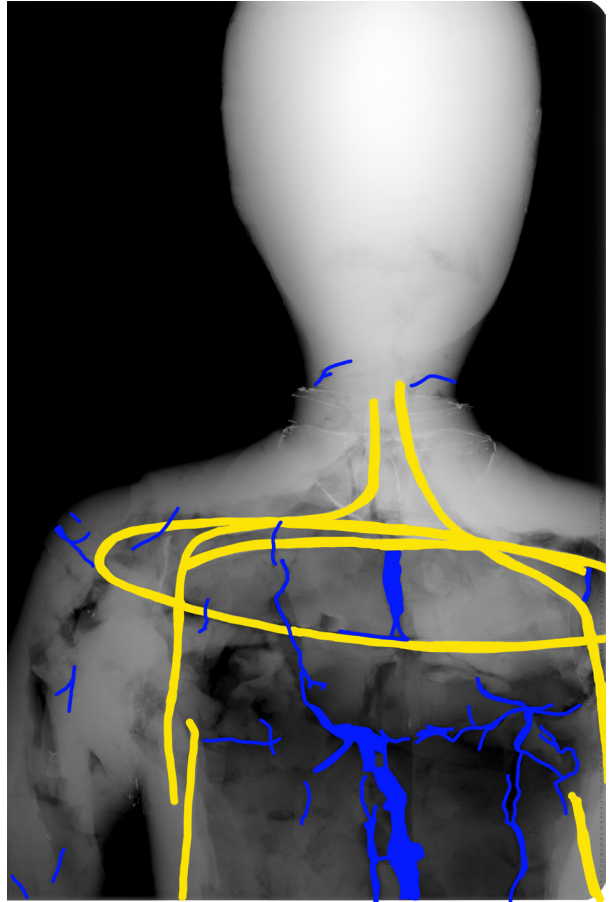
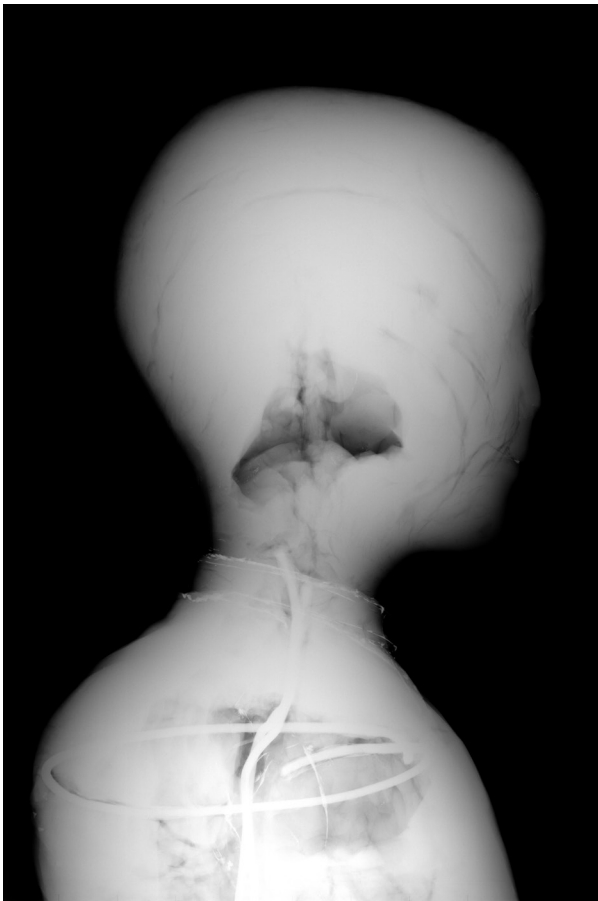
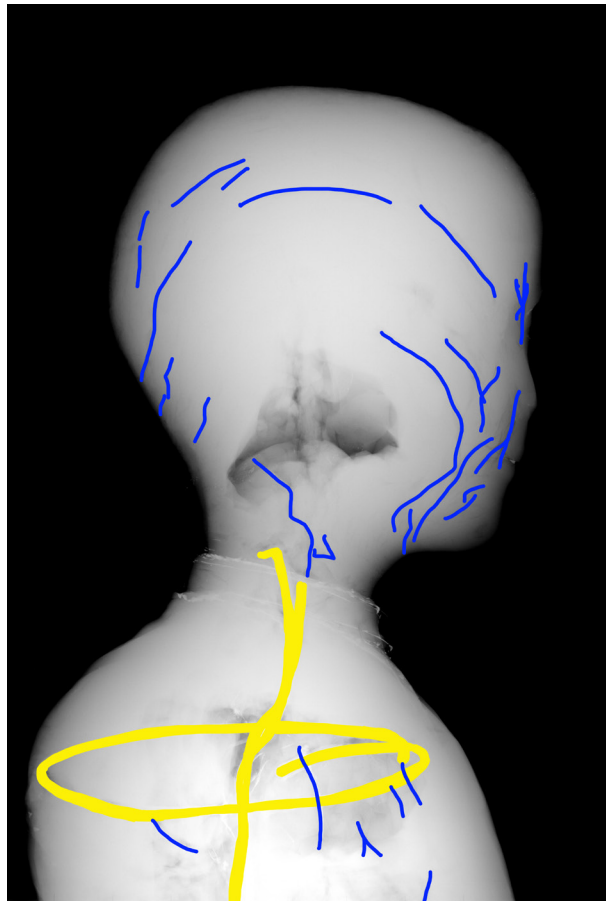
Aquestes radiografies i esquemes (en groc els ferros i en color blau les esquerdes interiors) ens mostren la part del bust de l'Aprenent de manera frontal. A dalt és pot observar perfectament l'oval que recorre el pit i l'esquena, i també els dos ferros que pugen pel coll i baixen per les aixelles. Ambdues radiografies mostren la mateixa part de l'Aprenent des d'angles diferents. Així doncs, per exemple en les imatges inferiors preses de costat, podem veure com el ferro per la part de l'esquena està força a la vora de l'exterior de la peça i probablement per això es va esquarterar més. També ens permet saber que l'oval de ferro està lleugerament inclinat essent la part més baixa a l'esquena. A més a més, podem observar que el cap és quasi massís, ja que només té un petit buit al centre tal com es veu a la radiografia de la dreta.

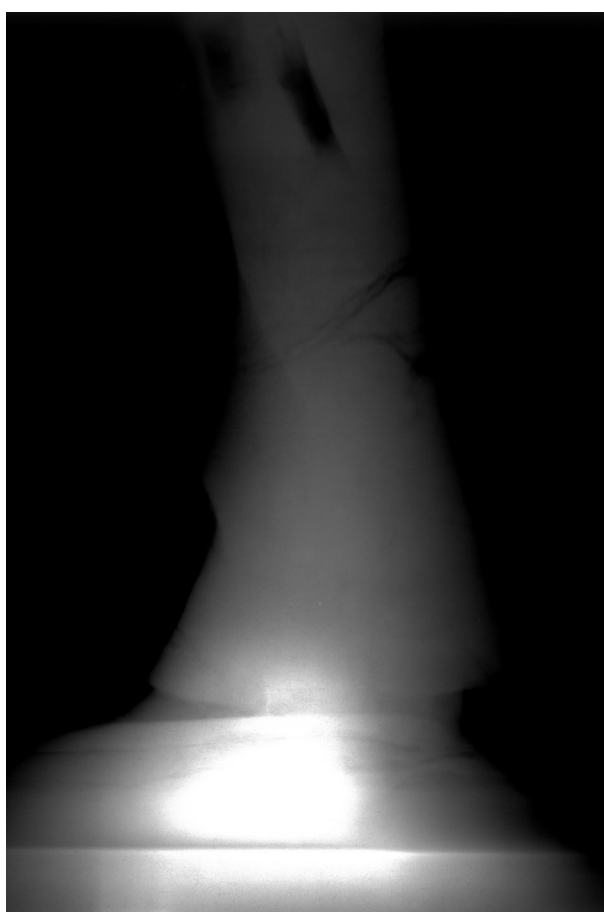
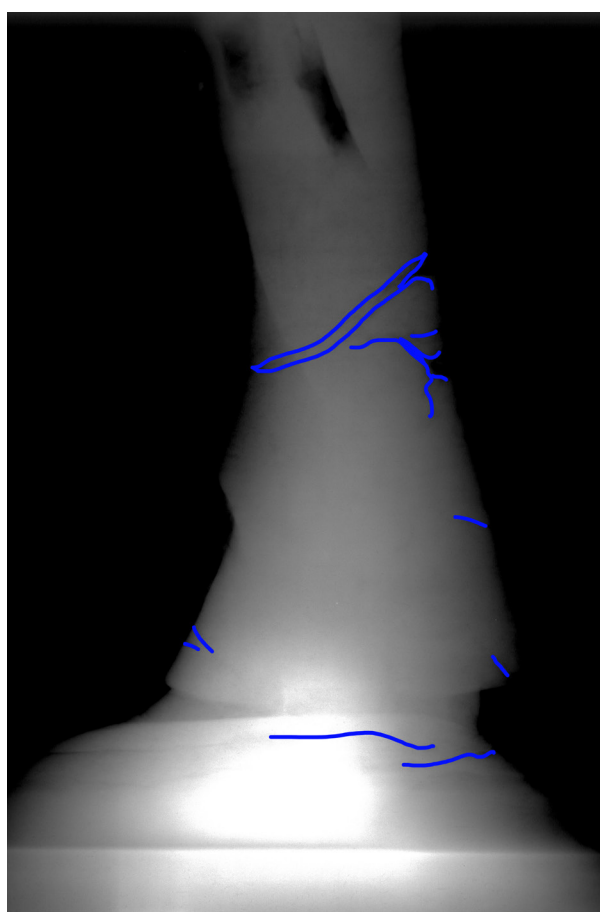
La cama esquerra està tota travessada per una esquerda que la recorre en forma de circumferència transversal. Aquesta esquerda té una grapa metàl·lica d'uns 5cm o 6cm de llarg. En la radiografia lateral no es pot veure la grapa, que uneix les dues parts de l'esquerda perquè és molt superficial. Per a atravesar totalment la terracota la potència de la màquina de raig X havia de ser la més alta i en aquest cas retalla les vores de la peça.

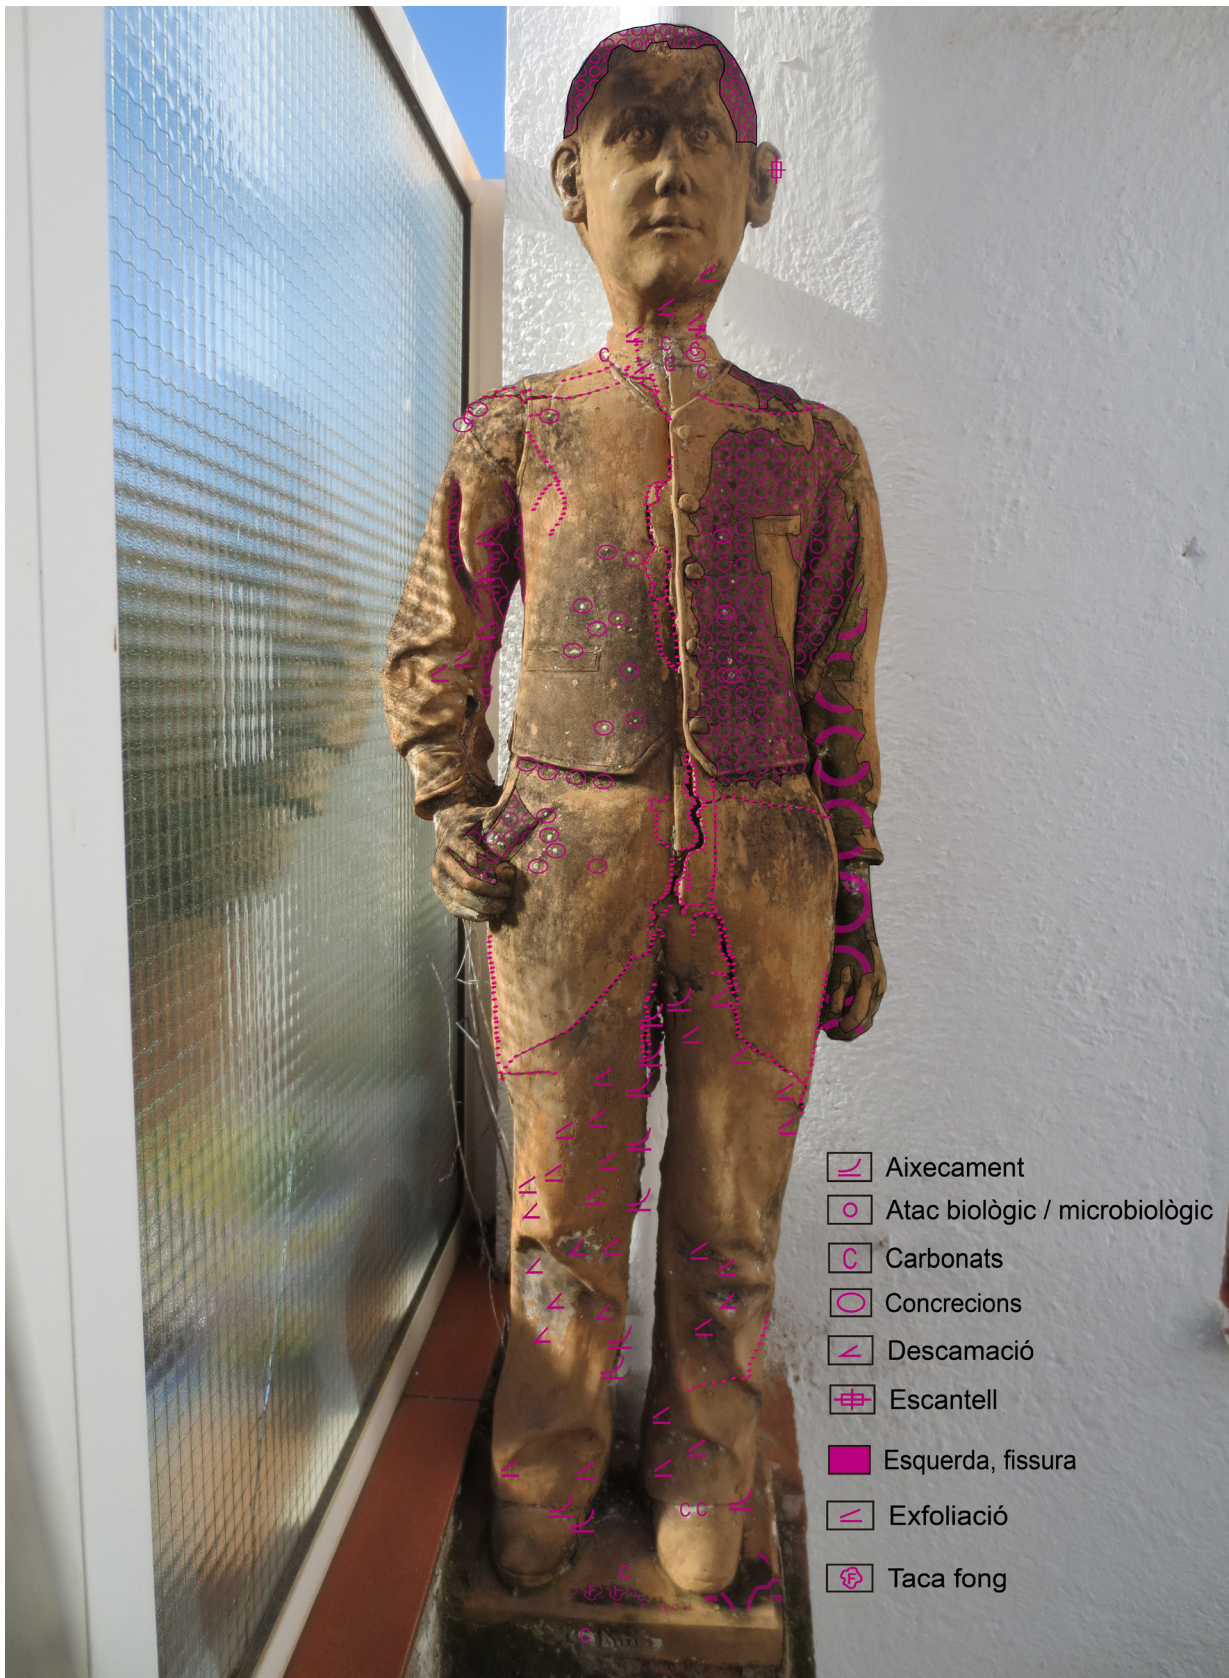
60. 001\_15\_mapping\_alteracions\_suport

Precisament les esquerdes són el problema principal de la peça. N'hi ha per tota l'obra i la fan feble i poc estable. Tal com ja s'ha comentat abans, les esquerdes provenen de la cocció del fang en el forn, agreujades per l'armadura metàl·lica interior. Algunes són a causa d'una tècnica inadequada, ja quan es crea una figura de terracota aquesta s'ha d'anar "cosint", i això significa que a mesura que es va pujant el fang s'han de ratllar els xurros de fang perquè aquests s'uneixin bé els uns als altres. Suposo que com que no era un terrissaire professional, hi havia certes mancances en la seva tècnica. Derivades d'aquest fet trobem esquerdes primes però que irradien, com la de la cama esquerra que dona la volta a l'alçada dels bessons.

En canvi, hi ha unes esquerdes grans, grosses en diversos punts de la figura, que són per culpa que quan es va posar al forn no es va fer cap orifici per on l'aire que tenia al seu interior pogués sortir, ja que el volum del fang es redueix quan es cou però no l'aire. Així, doncs la força de l'aire a pressió a l'interior i el fet que el ferro tingués una dilatació diferent de la del fang, va provocar les esquerdes més grans. D'aquest tipus tenim fissures de les quals en sorgeixen d'altres, força àmplies i irregulars que acaben recorrent els laterals de la peça, el centre de l'armilla i de la part de la cremallera dels pantalons i també l'esquena i la mà dreta. I per últim, hi ha unes petites esquerdes que són bàsicament superficials al braç esquerre o el revers de la cama esquerra.

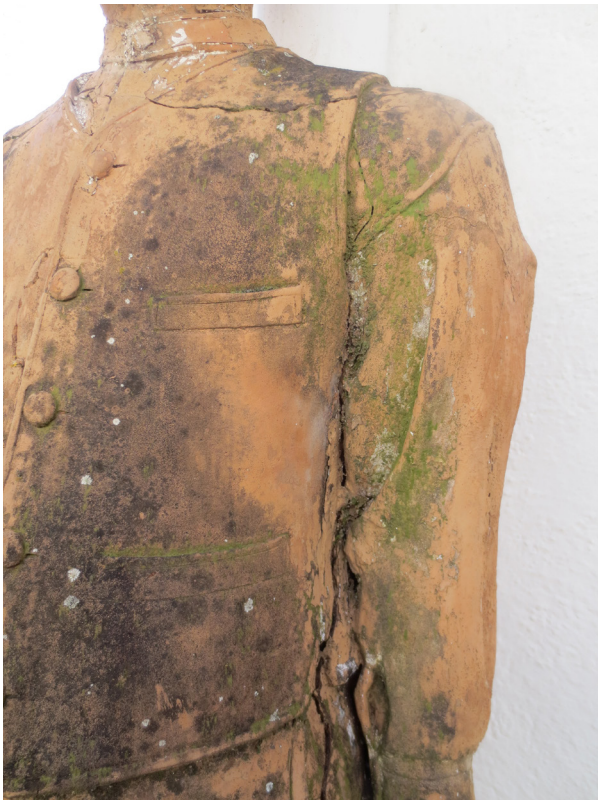
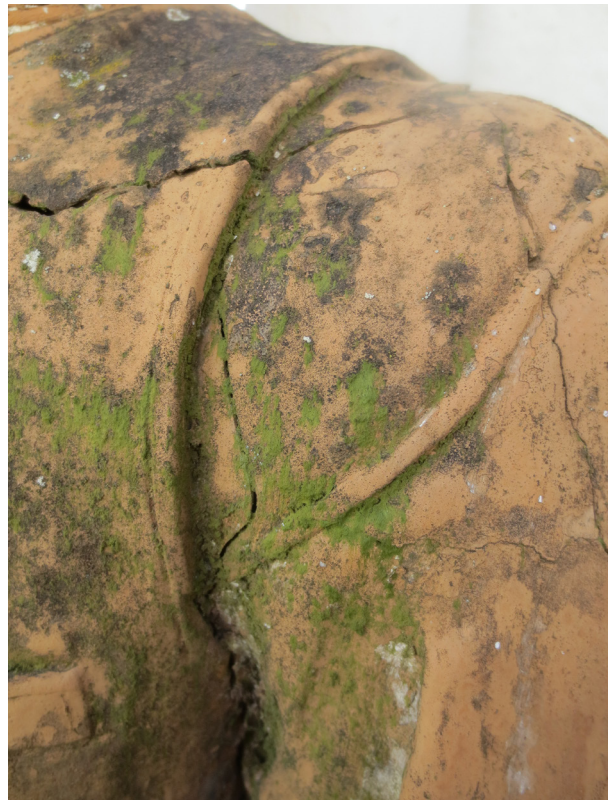
La peça està coberta per una capa ennegrida, d'aspecte biològic a més a més de molsa i líquens.

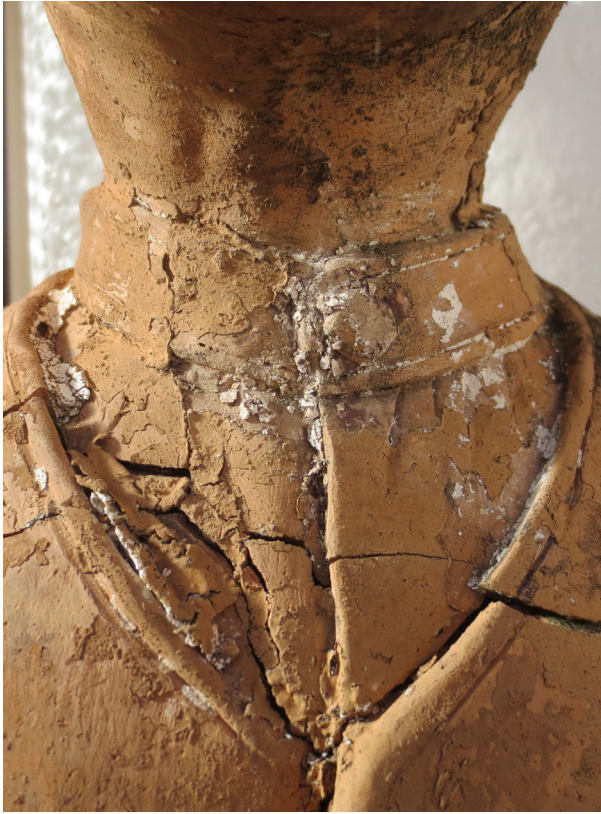
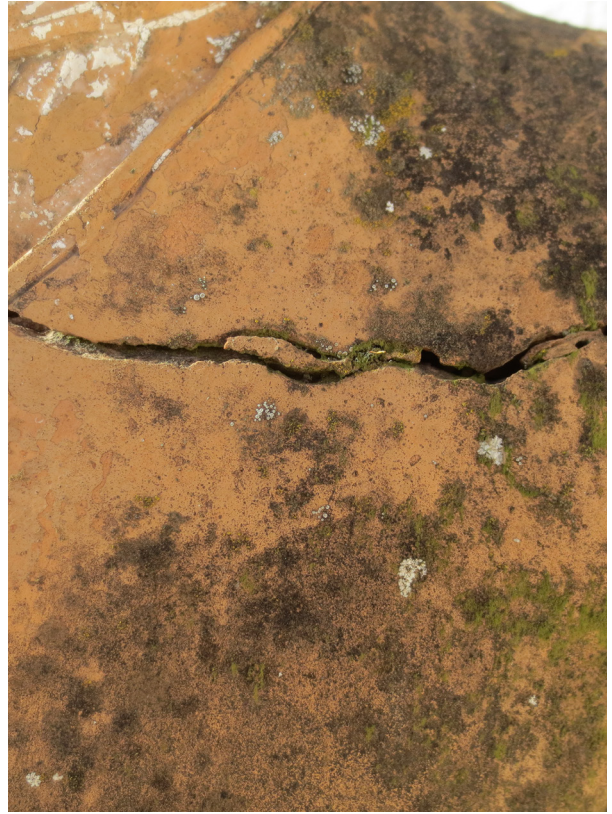
La part del coll-escot també està afectada per les esquerdes i agents biològics.

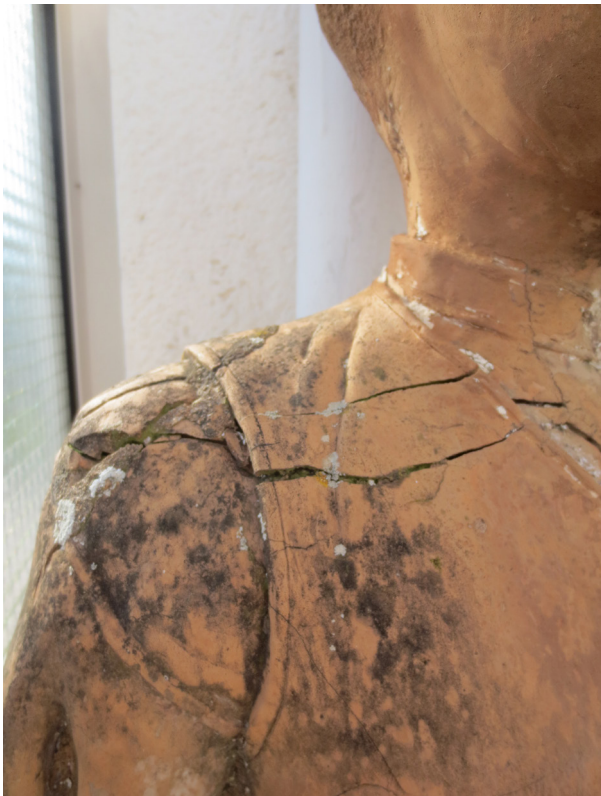
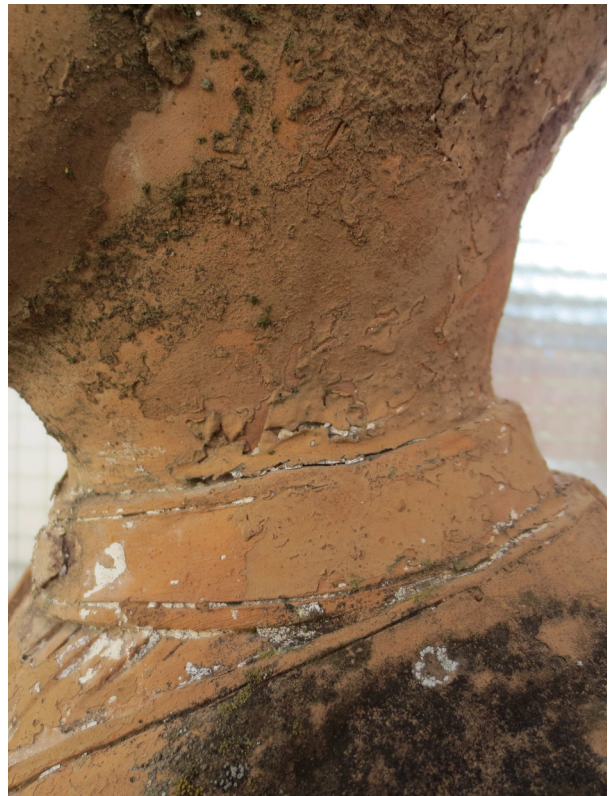
La part del coll-escot també està afectada per les esquerdes i agents biològics.

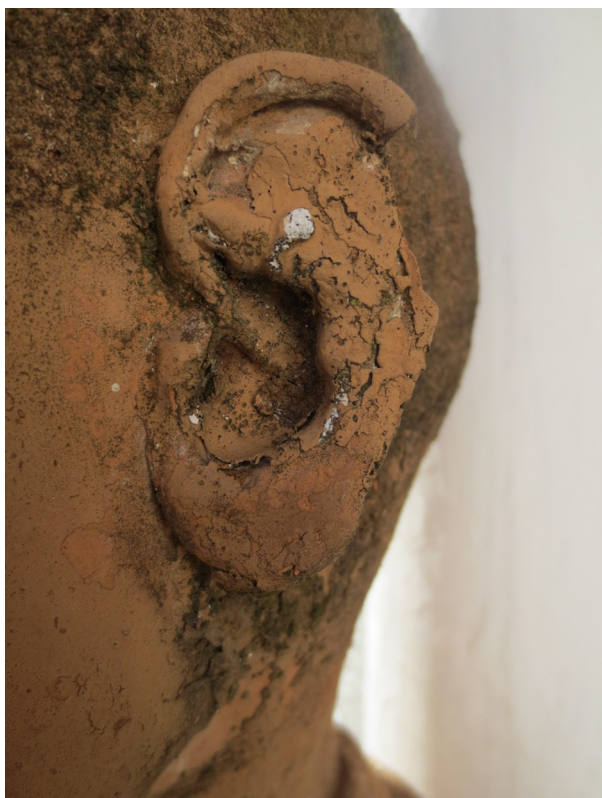
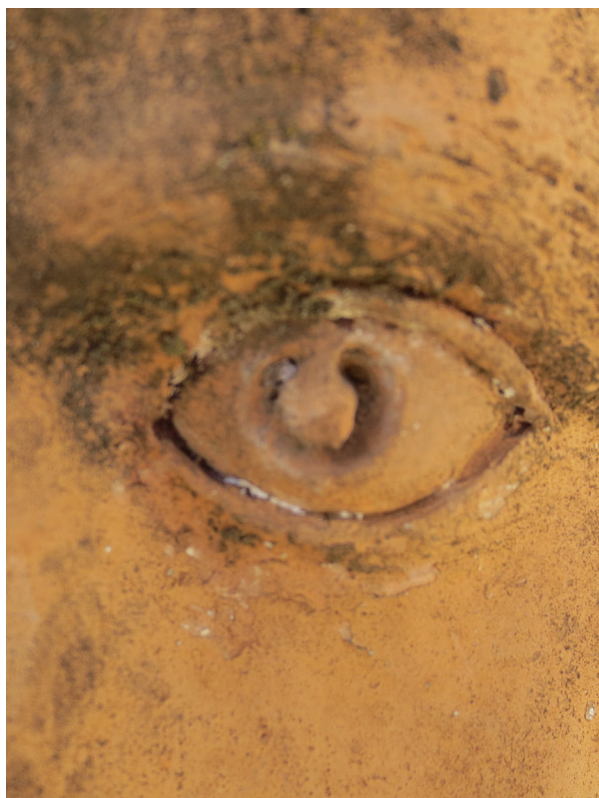
Hi ha una part de l'orella esquerra que s'ha trencat i desaparegut.

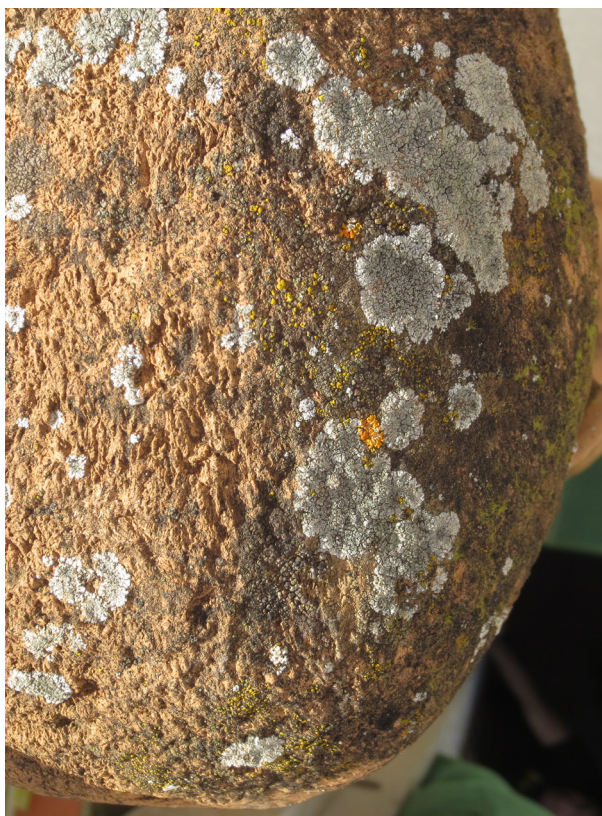
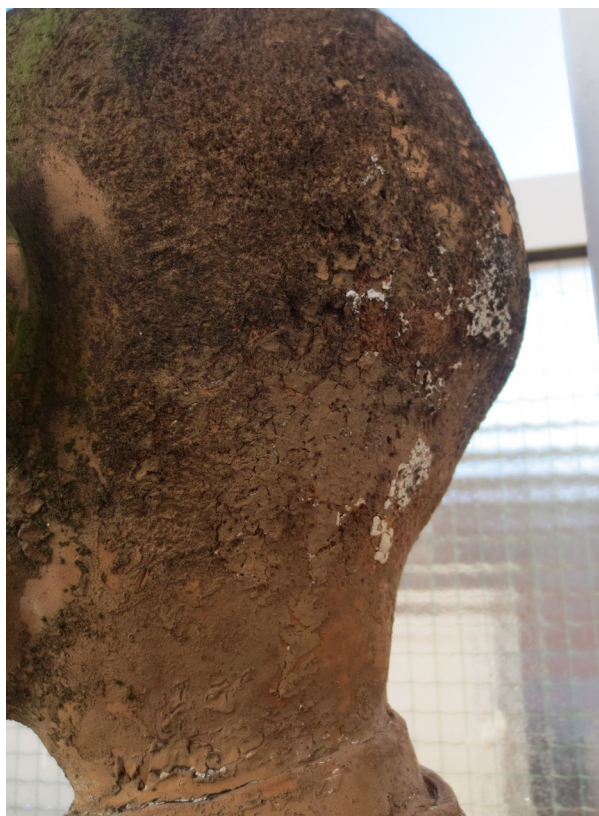
El cap per dalt està ple de líquens i molsa. Pel clatell es veu com s'ha ennegrit i que la pintura salta.

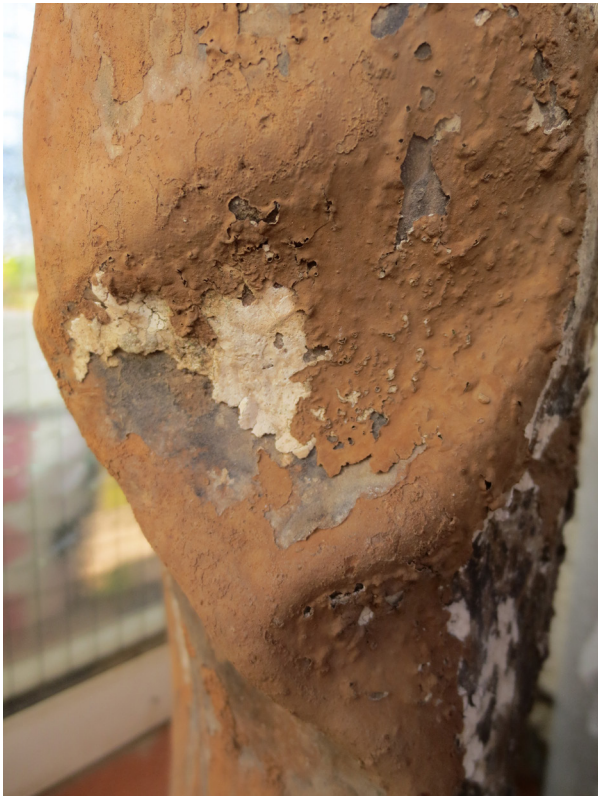
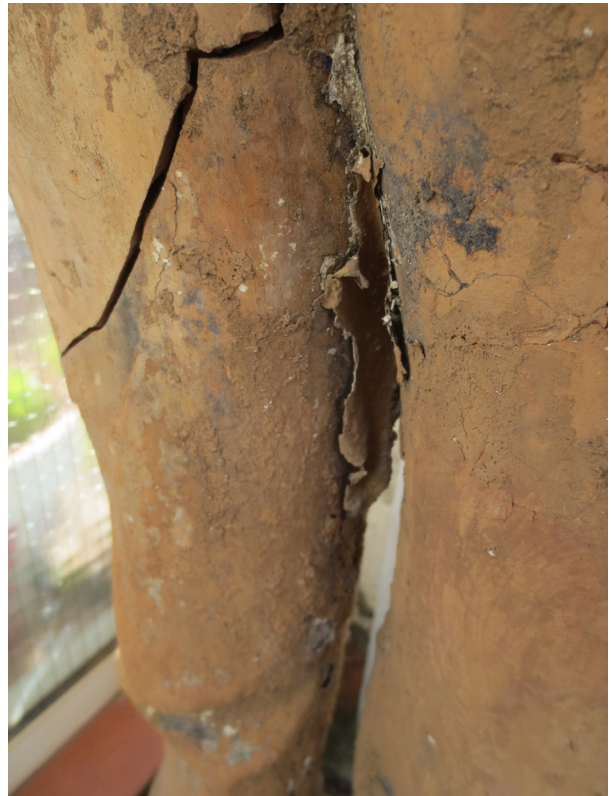
Detalls de d'exfoliació de la pintura i la pèrdua de la capa de calç de la cama esquerra i l'entrecuix.

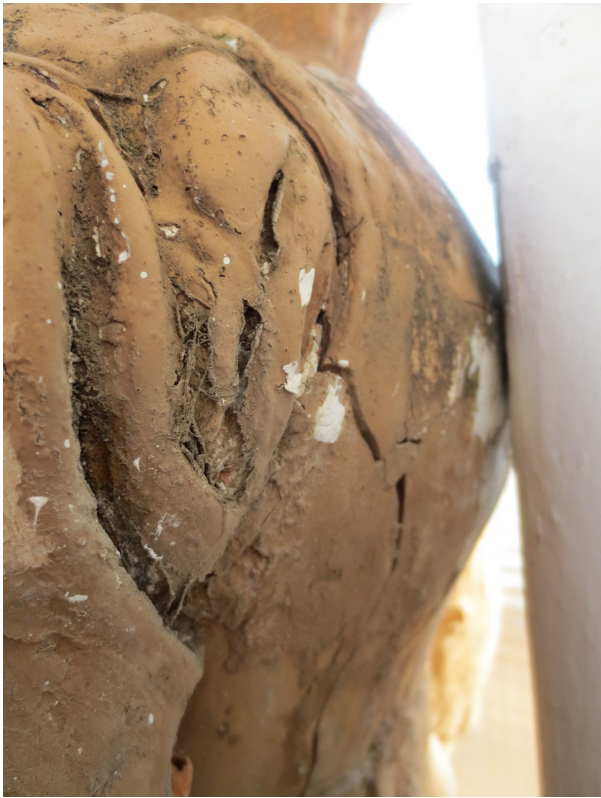
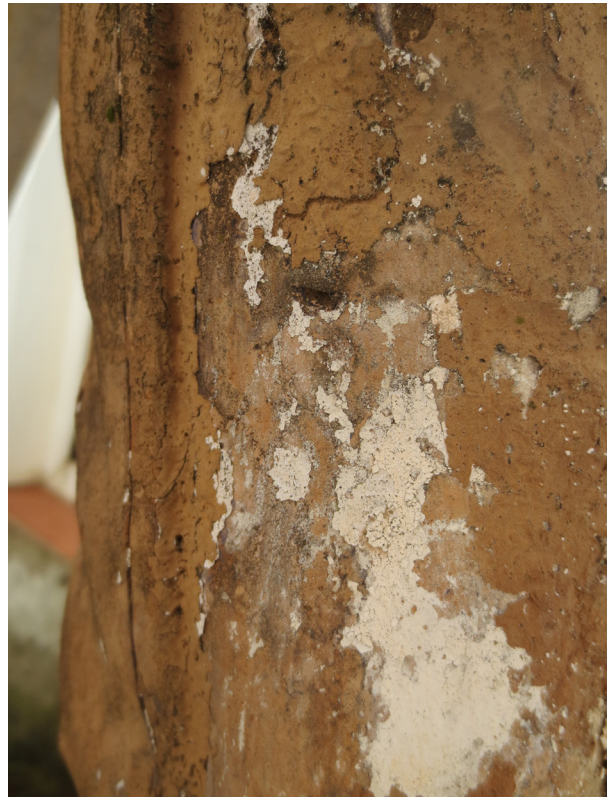
Hi ha zones de l'espatlla esquerra on la pintura s'ha trencat perquè hi havia una capa molt fina sense suport. A la dreta es veu com hi ha diferents capes a la cama, la terracota, una capa negrosa (se suposa que de sutge), la calç i finalment la pintura.

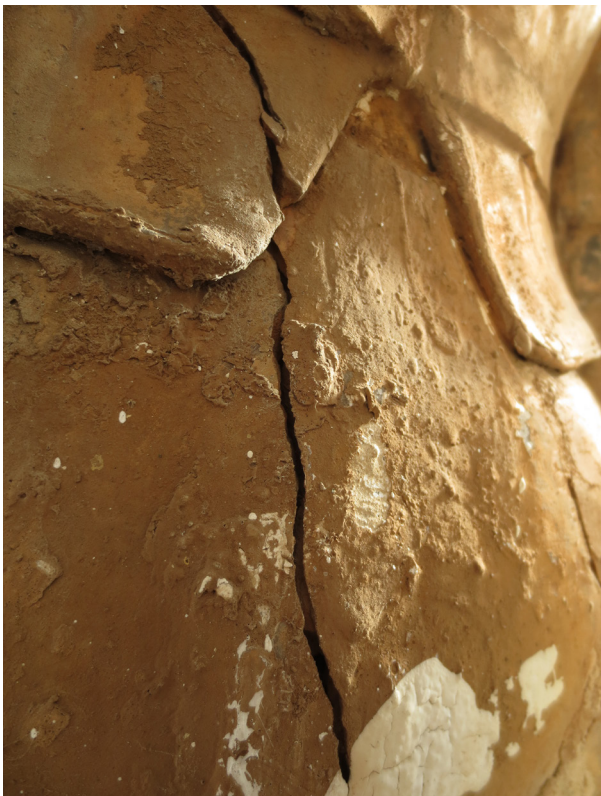
89. 001\_15\_detall\_pintura\_blanca\_paret

Al revers a la zona del paner hi ha una taca blanca de pintura de paret, la mateixa que la de la canonada i la paret del darrere de la figura.

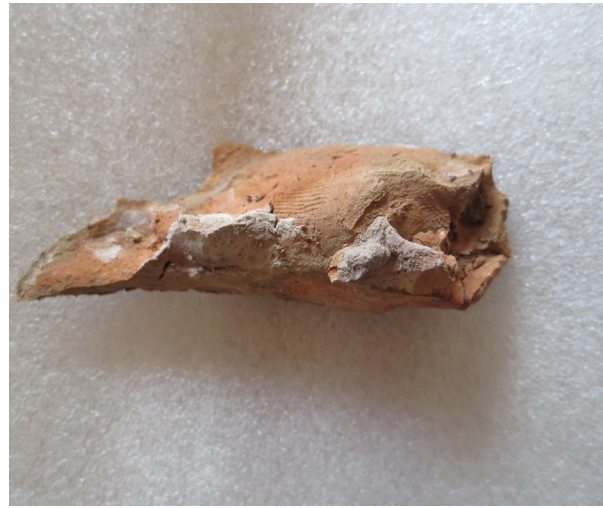
21. 001\_15\_DT\_trencament\_tros4

A la fotografia de l'esquerra en detall la vareta metàl·lica que hi ha a l'interior. A la dreta el tros caigut, on s'hi poden veure algunes empremtes digitals i també corroborar-ne la construcció amb xurros, ja que en té la forma.
