# TFG

## ELS COSITS APLICATS EN PINTURA SOBRE TELA : UN CAS PRÀCTIC

NOM: IÑIGO FERNANDEZ, OLGA

A través de l'estudi d'una pintura antiga sobre tela intervinguda amb cosits i pedaços aplicats en els estrips i zones debilitades ocasionats en el llenç, es genera la necessitat de documentar dites intervencions i estudiar el conjunt.

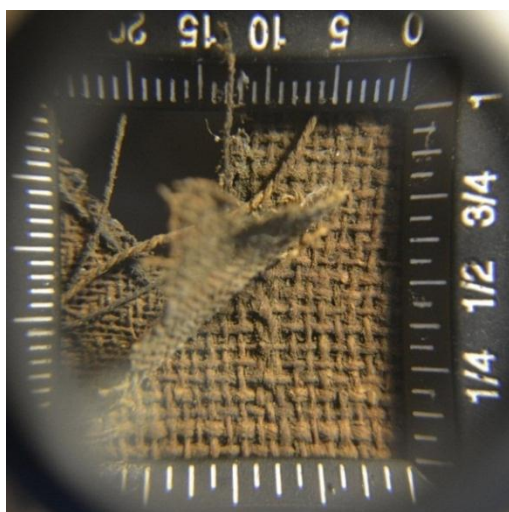
009\_0115\_AT\_comptafils.jpg

Pèrdua en un dels pedaços detectats en l'obra on es pot apreciar les característiques diferencials de la densitat dels teixits i la densitat i el gruix dels fils utilitzats en la intervenció.

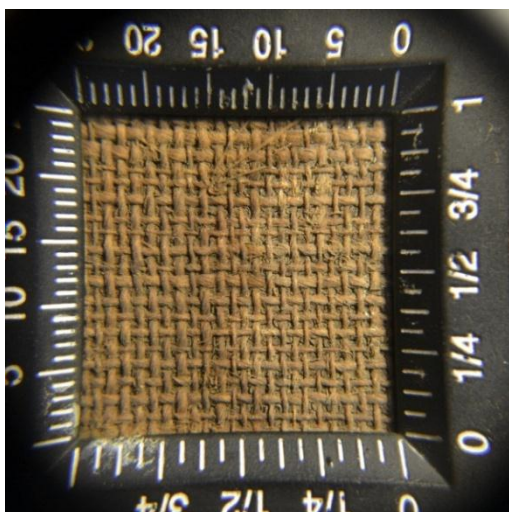
013\_0115\_AT\_densitat\_fils.jpg

Densitat de fils mesurats en 1 cm de la tela original. S'observen les taques d'humiditat detectades en el suport.

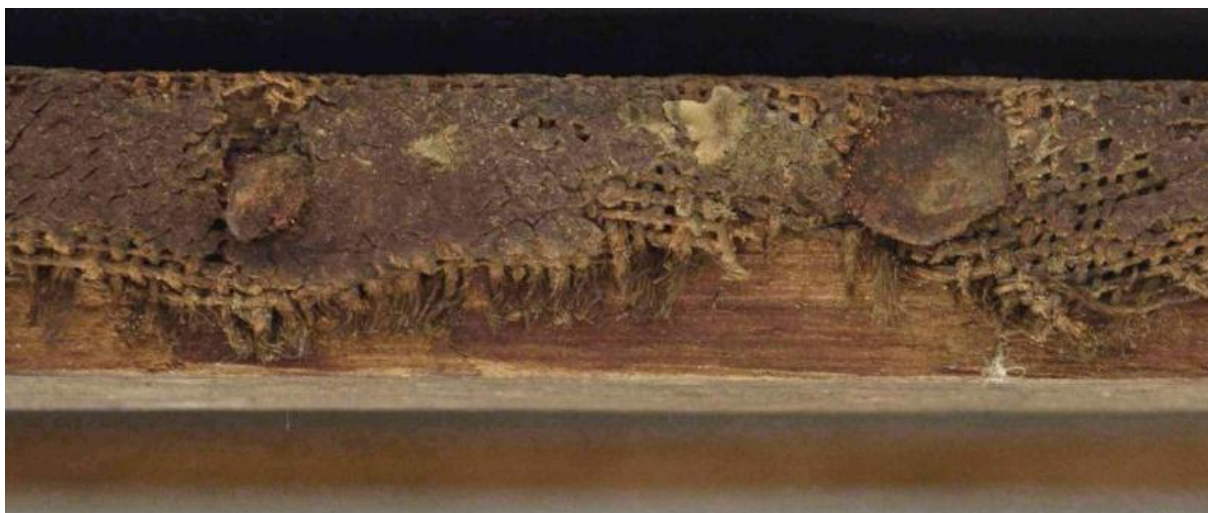
015\_0115\_AT\_desfilats.jpg

Marges desfilats i oxidacions produïdes per gavarrots en un dels perímetres del suport primari.

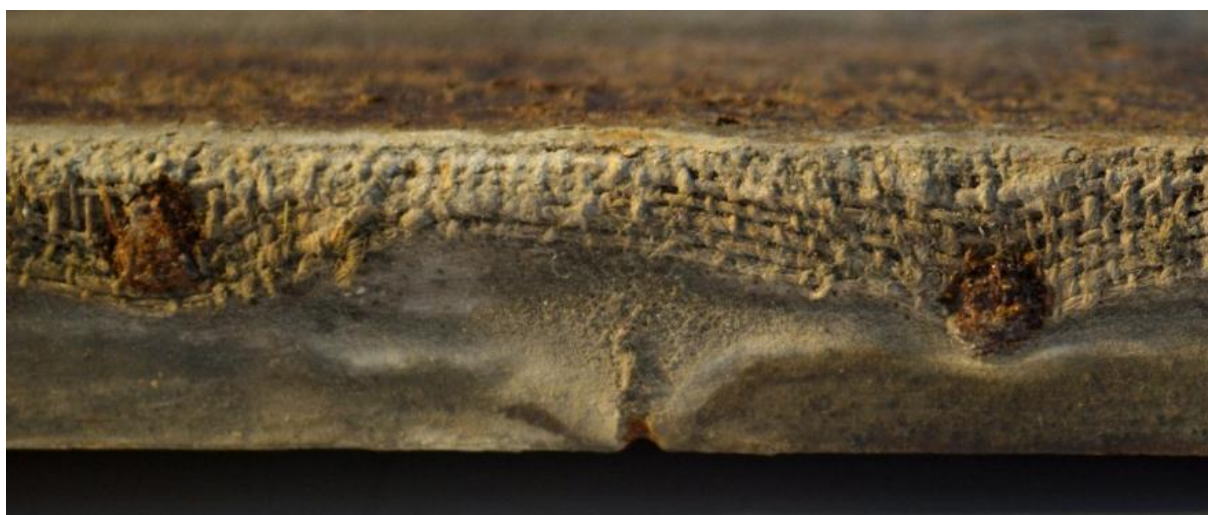
016\_0115\_AT\_voraviu.jpg

Imatge del voraviu del teixit detectat en el marge superior del quadre. S'observa perfectament la trama enllaçada a l'ordit. S'observa la crosta creada per l'aigua i la pols acumulada en la part superior del bastidor i l'oxidació dels gavarrots de forja.

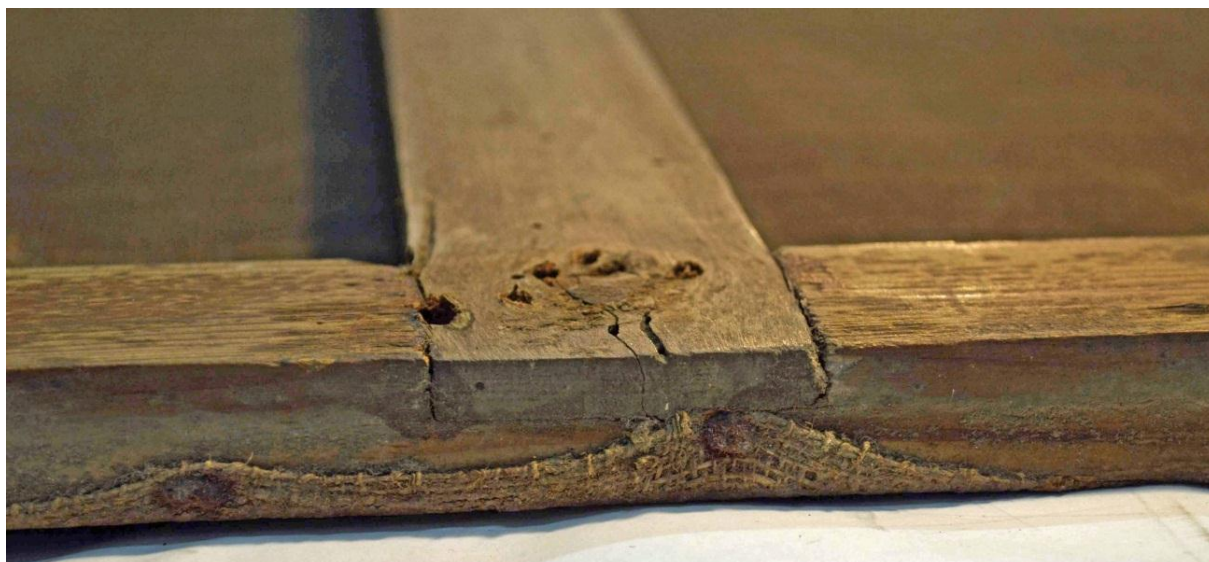
028\_0115\_bastidor4.jpg

Imatge del marge superior del bastidor. Unió del travesser al bastidor. S'observen les perforacions realitzades possiblement amb un filaberquí en el travesser, per penjar l'obra a la paret.

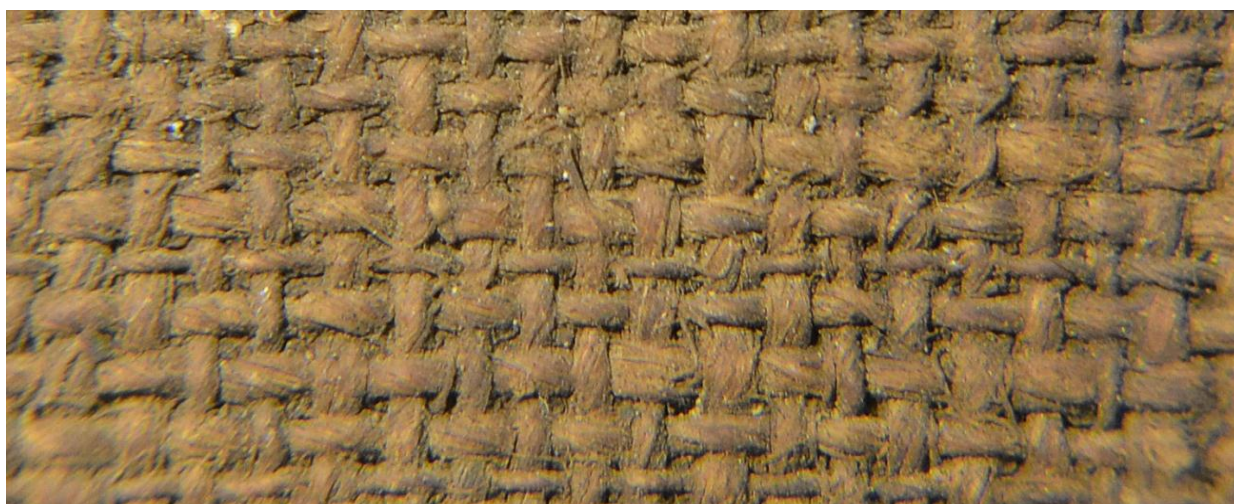
034\_0115\_AT\_estuc\_revers.jpg  
La capa de preparació original s'observa en el revers de la tela, de color terra i impregnada de pols i brutícia.

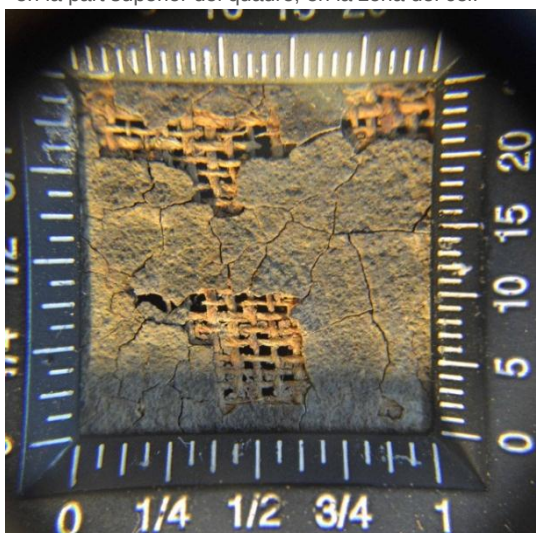
038\_0115\_AT\_capa\_pictorica2.jpg

Desgast, erosió dels materials, pèrdues i acumulació de pols acceleren l'estat de degradació dels diferents estrats.

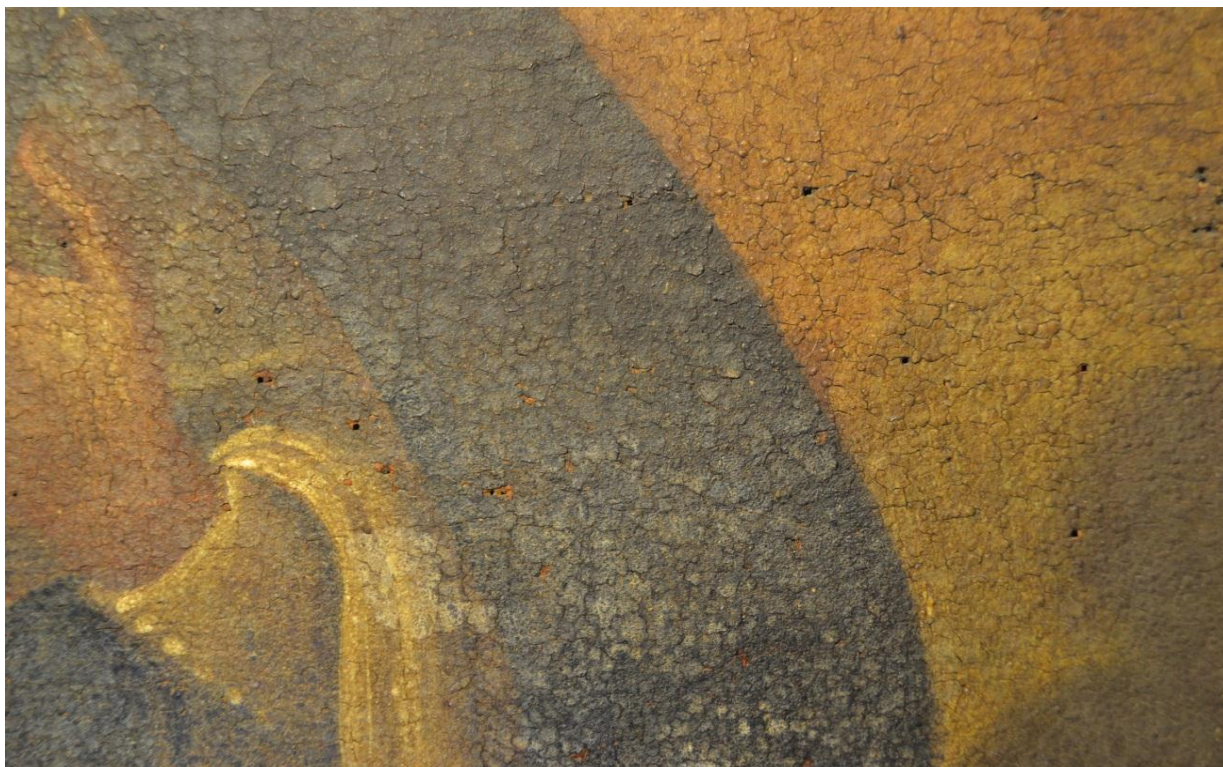
042\_0115\_AT\_capa\_pictorica1.jpg

La capa pictòrica s'observa lleugerament alterada, molt resseca i amb els colors emblanquinats i grogosos.

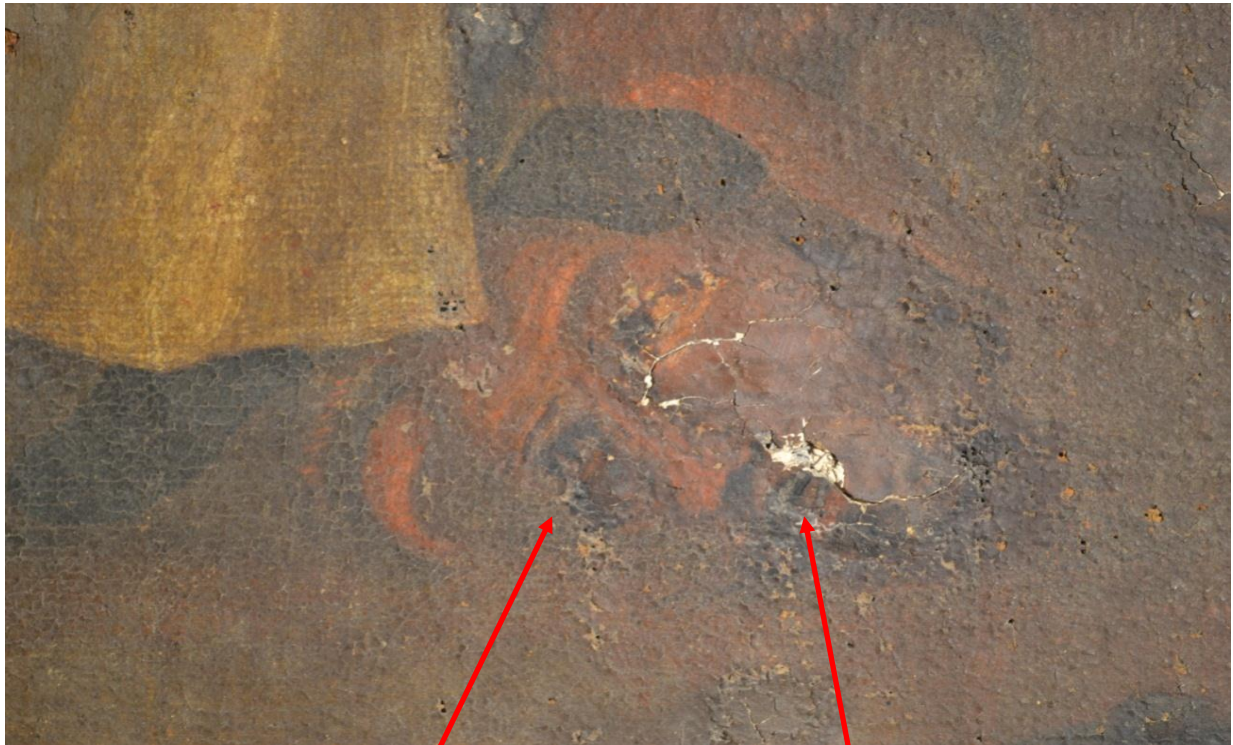
044\_0115\_AT\_capa\_pictorica1.jpg

Butllofes detectades en la part central inferior de l'obra. Afecten les intervencions anteriors, alterant els diferents estrats constitutius.

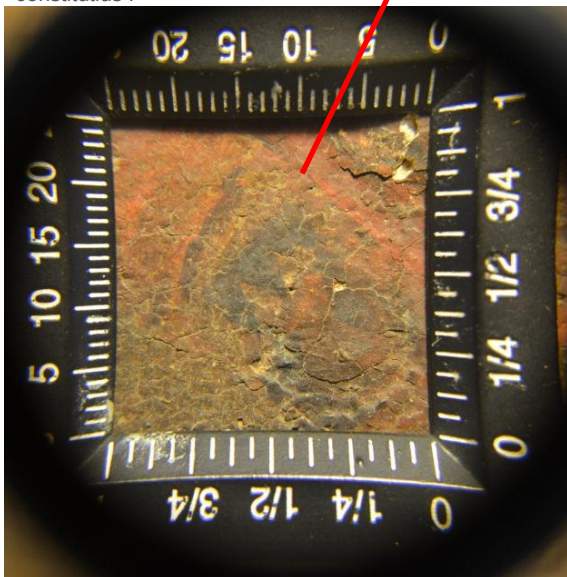
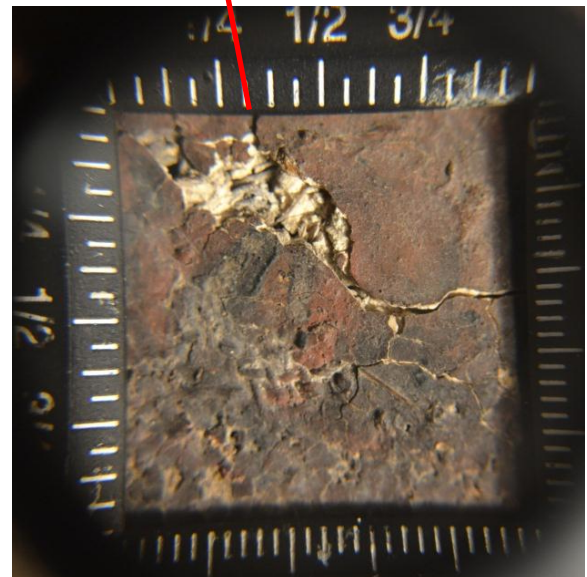
Detalls amb comptafils de dos de les diverses butllofes detectades en l'obra.

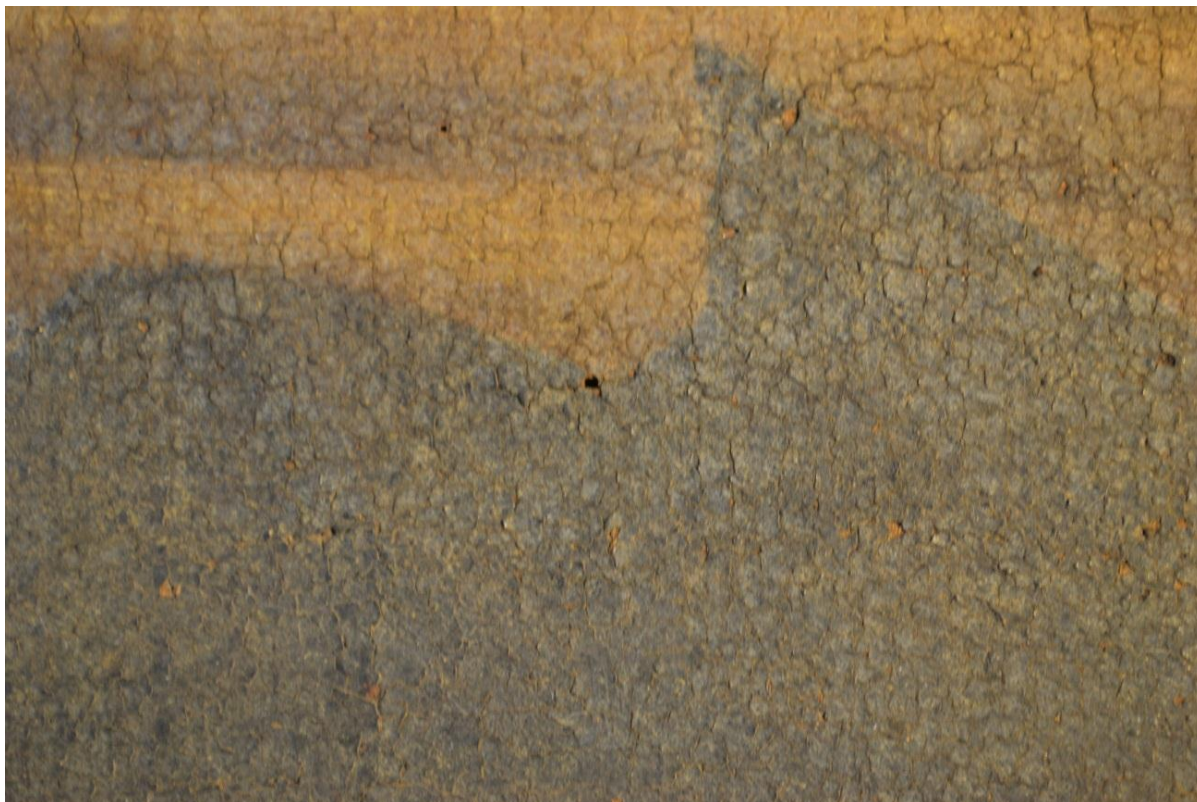
054\_0115\_AT\_capa\_superficie2.JPG

S'observa una capa de superfície amb molta acumulació de pols i en un estat de ressecament. S'observa possibles restes de sals produïdes per l'excés d'humitat rebut durant la fuga d'aigua i el contacte directe amb el mur.

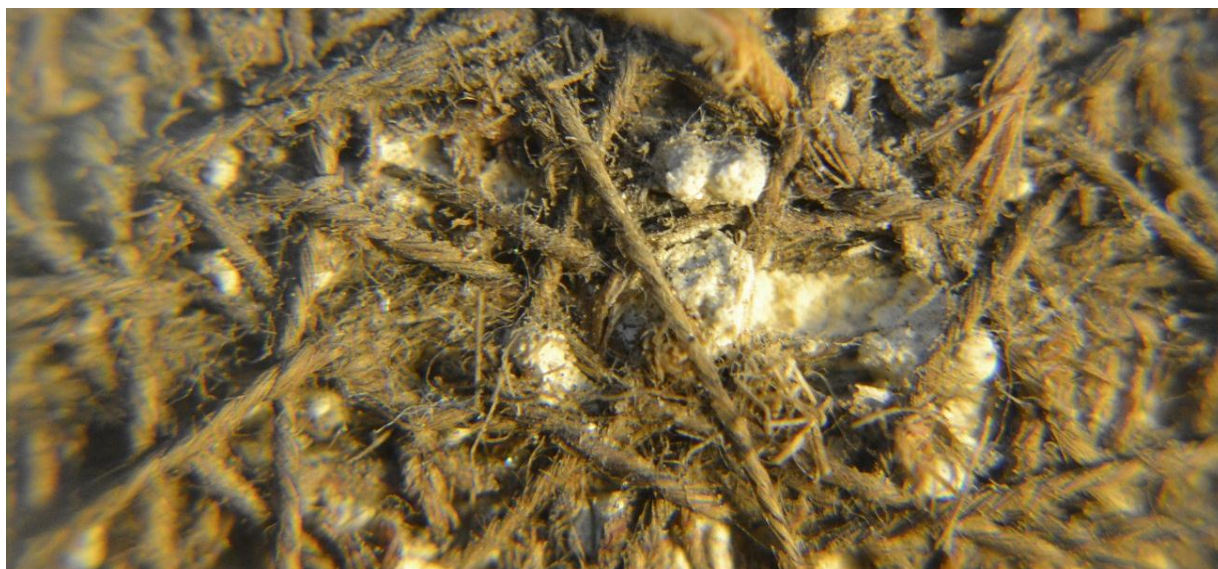
065\_0115\_AT\_cosit.jpg  
Imatge d'un dels cosits detectats en el revers del suport primari.

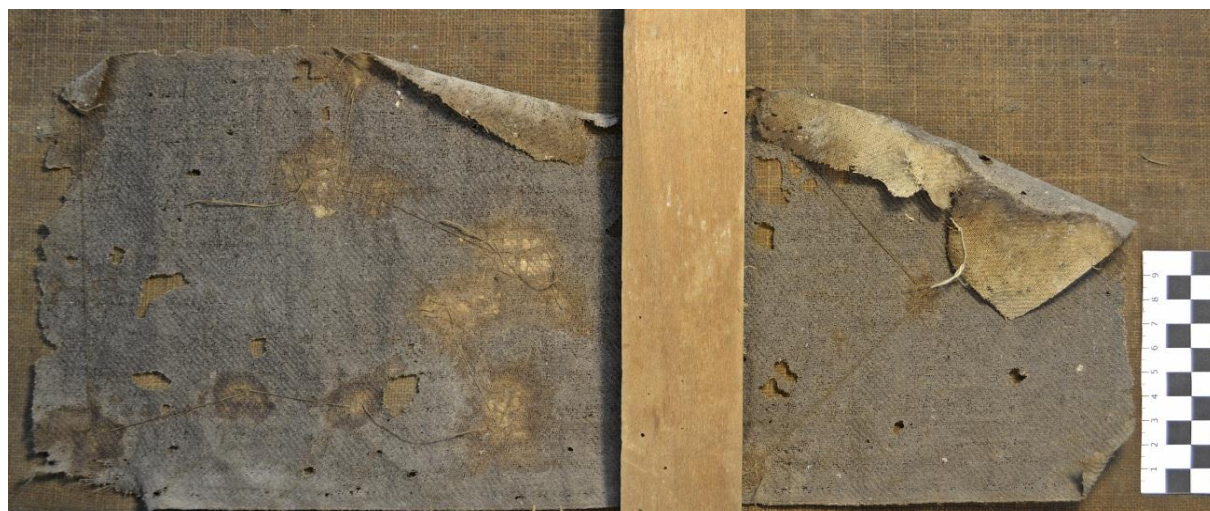
066\_0115\_AT\_pedaç.jpg  
Primer pedaç altament degradat per l'atac xilòfag ocasionant pèrdues i alterant als diferents estrats constitutius de l'obra.

Els retocs i intervencions realitzades amb anterioritat es veuen afectats gairebé en la seva totalitat, cal retirar els pedaços degradats biològicament i col·locar els fils en la seva posició original, retornant la llegibilitat i lectura a la obra i retirar els retocs que afecten la llegibilitat del quadre.

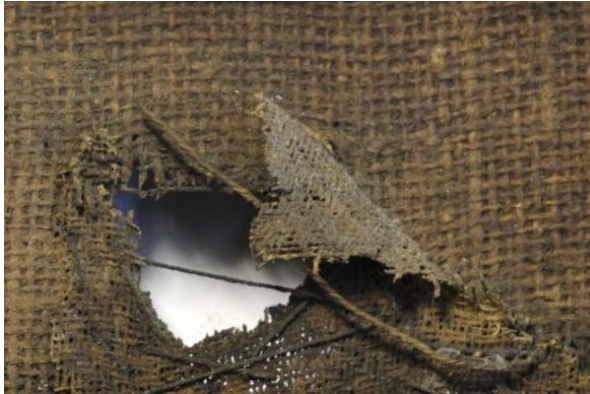
067\_0115\_AT\_pedaç.jpg  
Estríp detectat en el segon pedaç. S'observa el teixit de reforç i els fils més gruixuts utilitzats en el cosit.

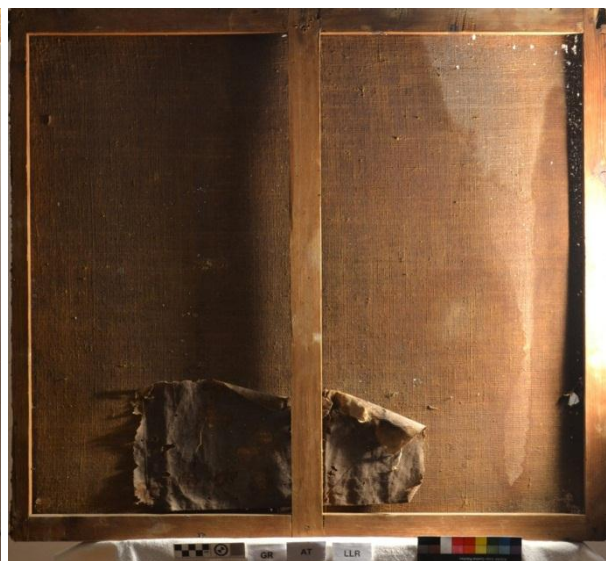
076\_0115\_AT\_GR\_LL.R.jpg  
El gran pedaç situat en la zona inferior del revers presenta un deteriorament accelerat. El segon pedaç també ha perdut la seva funció, s'observa amb pèrdua i descosit.

Caldrà retornar la consistència mecànica a la tela, retirant els pedaços afectats biològicament que han afectat negativament afavorint i accelerant el deteriorament dels diferents estrats constitutius de l'obra. Es revisarà els cosits aplicats en la intervenció anterior i es retiraran aquells que afecten negativament a l'obra. Es col·locaran correctament els fils dels estrips i s'aplicaran diversos pedaços en les zones de pèrdua i bandes puntuals perimetrals per recuperar l'estructura mecànica.

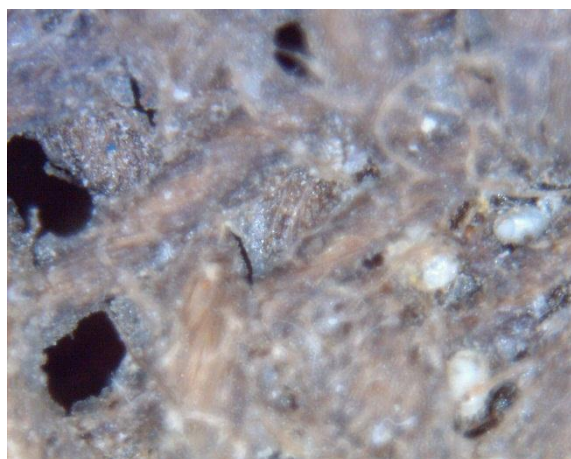
107\_0115\_AT\_ML\_1pedaç.jpeg  
 Estat de degradació del gran pedaç detectat en el revers de l'obra.

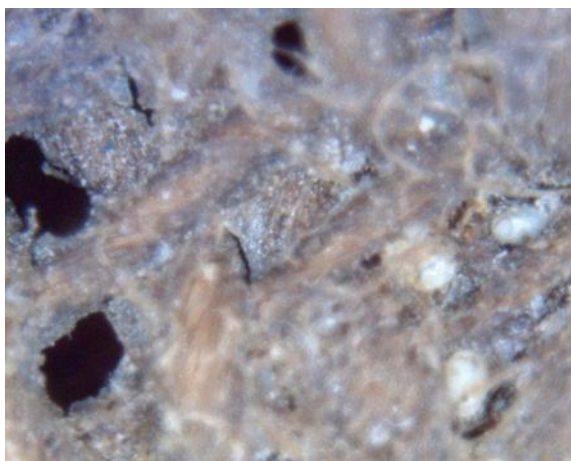
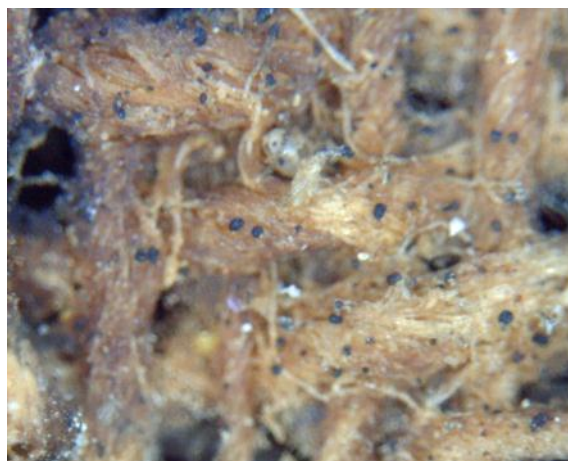
Imatges del primer i segon pedaç. S'observa detalls de l'estructura o lligat i la gran acumulació de brutícia adherida entre les fibres que facilita i accelera el seu deteriorament.

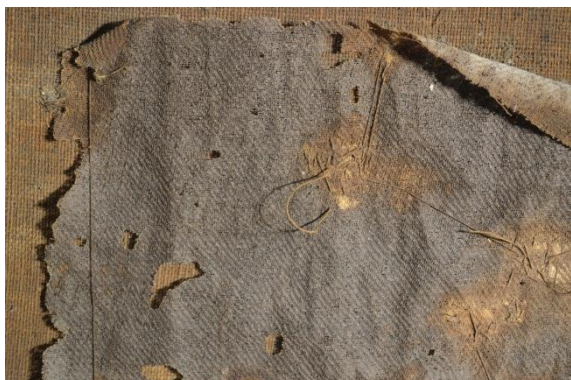
309\_0115\_AT\_anteriors\_intervencions.jpg  
 Part del pedaç cosit al suport primari observable en el revers.
