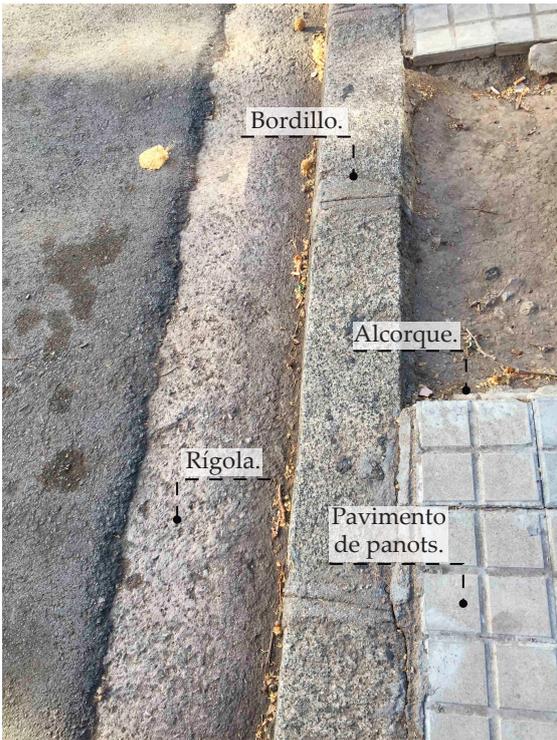
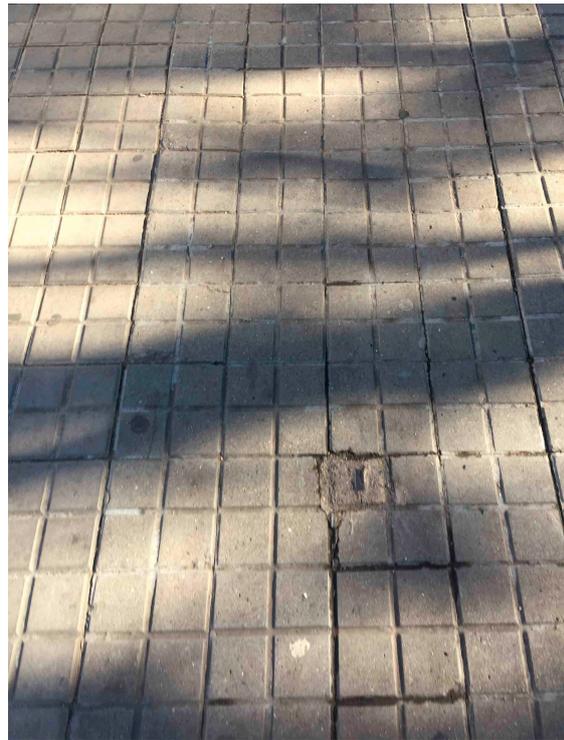
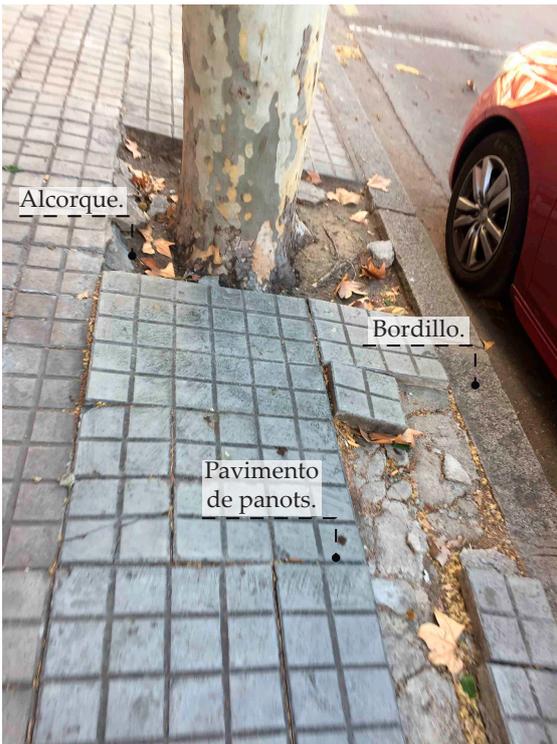
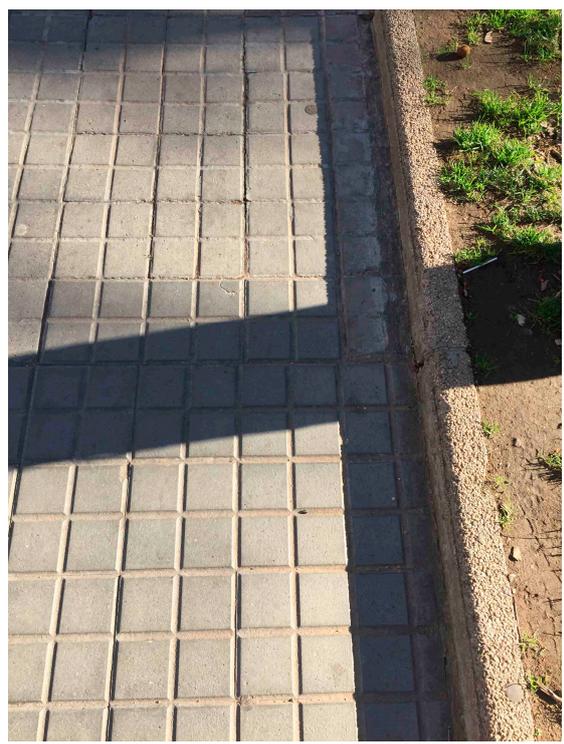
Figuras 60 - 63.▲
Aceras del tramo A de la
calle Lima.

Se evidencia la falta de mantenimiento en los panots faltantes, con rupturas y desgastados, lo mismo con el estado del bordillo y la rigola como se aprecia en la primer imagen. Sin embargo, el tramo de la acera que recorre el frente de los bloques aislados de vivienda se encuentra en mejor estado que el resto de la misma calle.

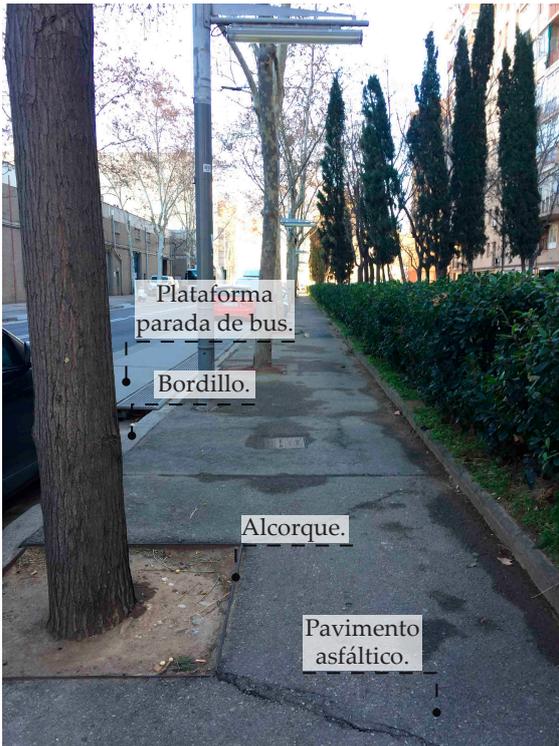
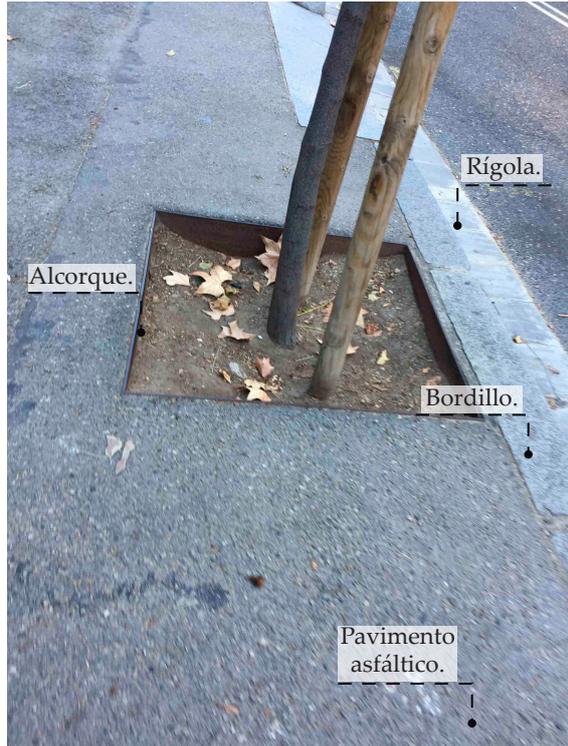
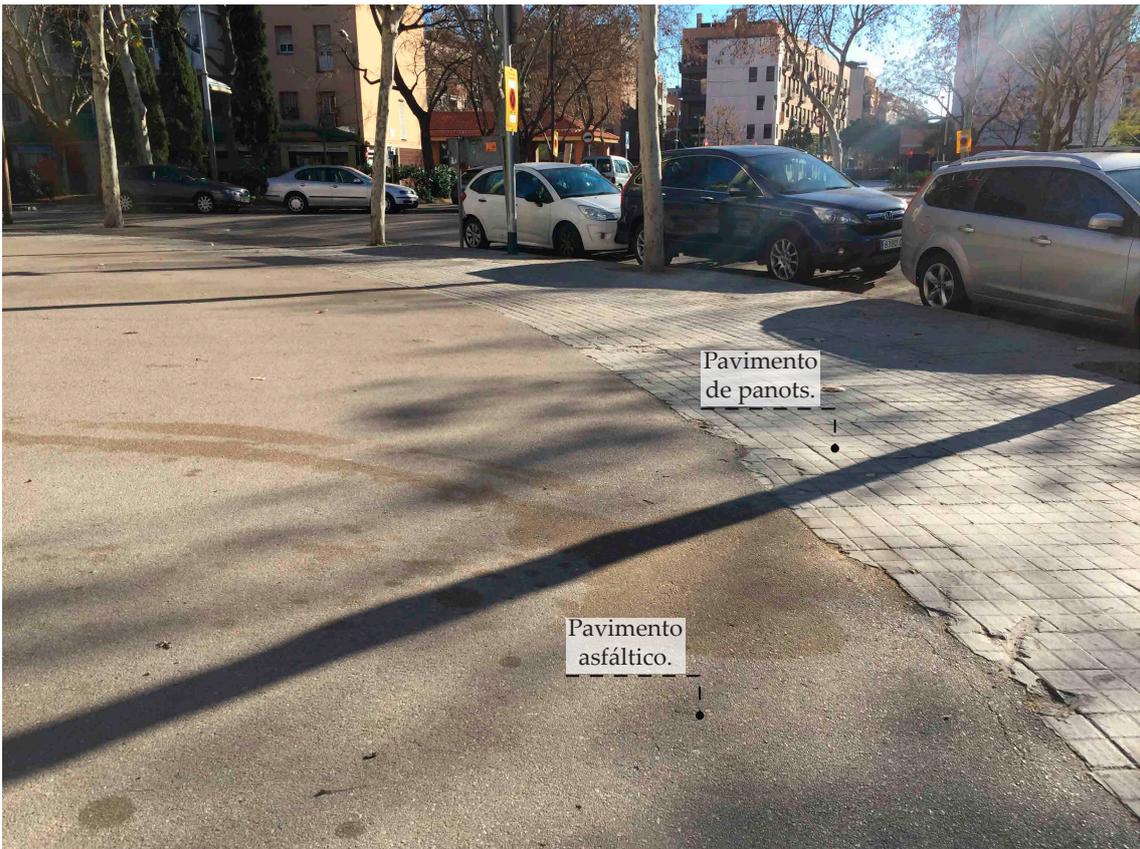
▲ Figuras 64 - 66. Aceras del tramo B de la calle Lima.

Los elementos urbanos que componen la acera en el tramo B de la calle Lima también presentan signos de deterioro. En este tramo el pavimento es asfáltico y solo hay presencia de panots entre la acera y los bloques de vivienda.

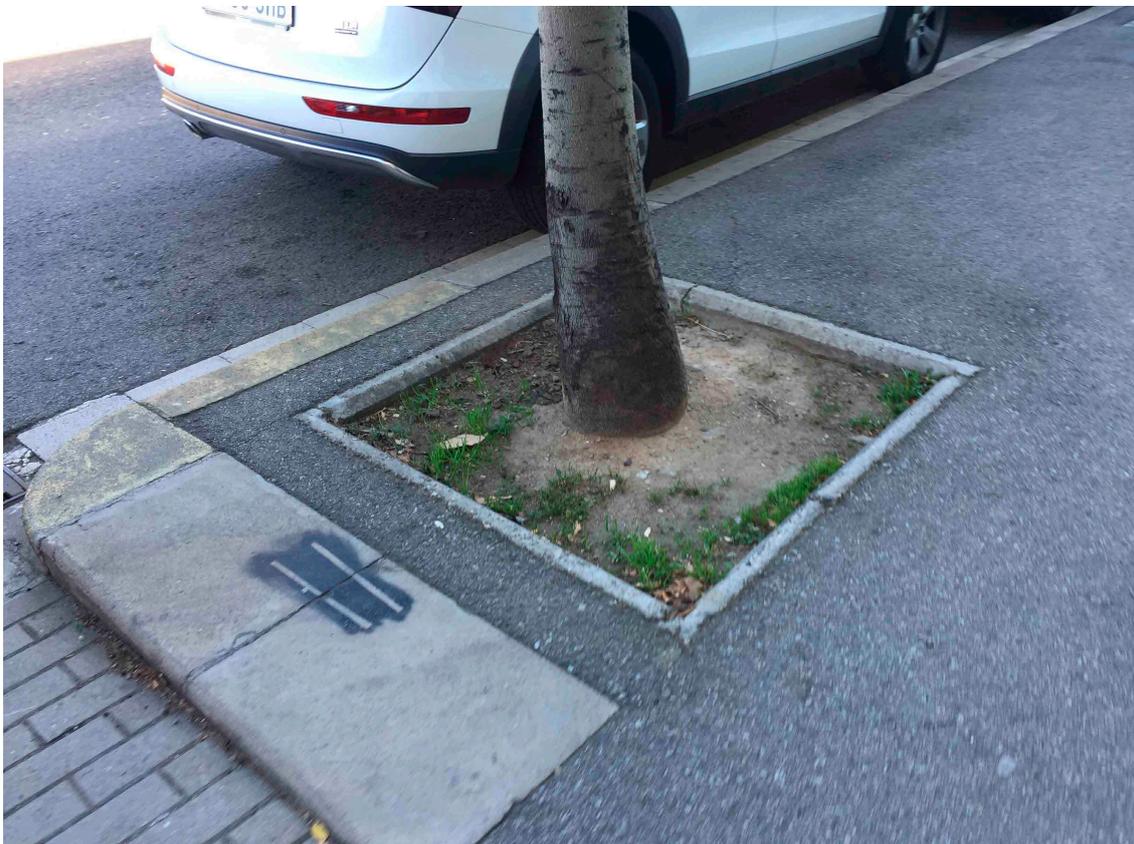
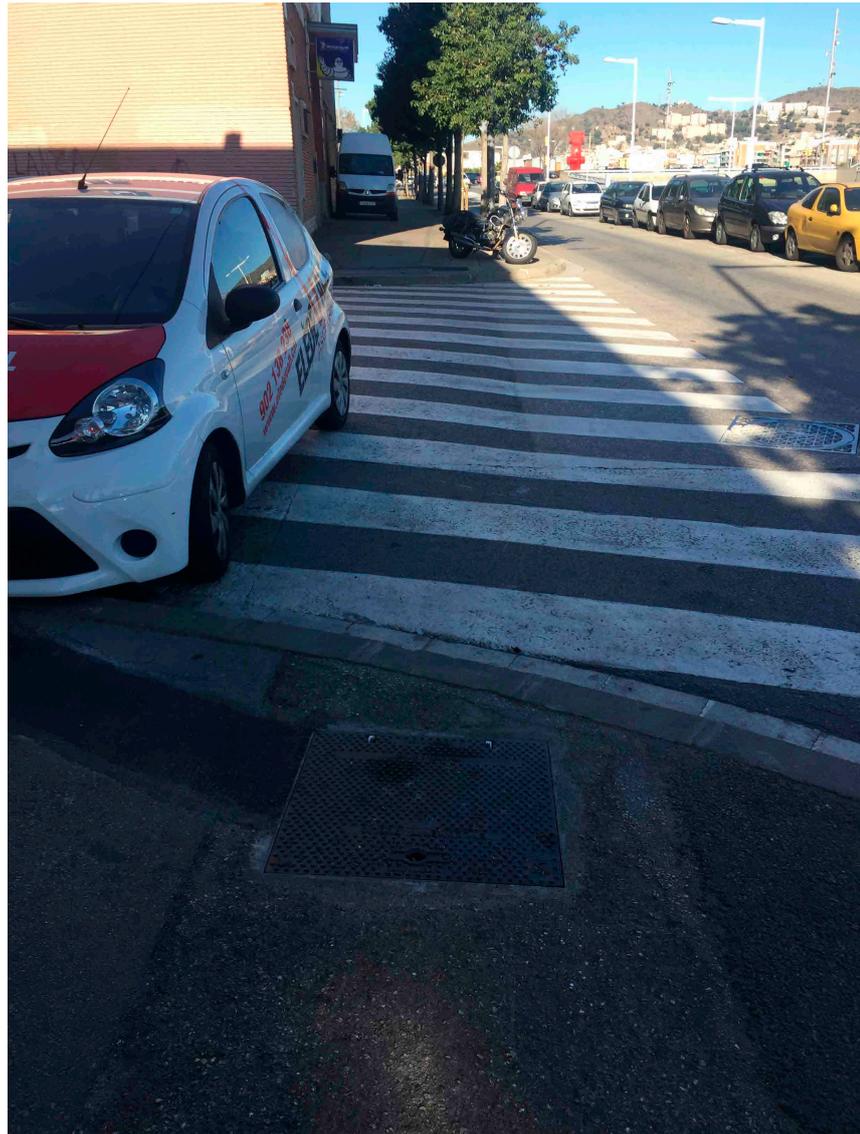
Figuras 72 y 73. ▲▼
Ausencia de vado peatonal.

A lo largo de la calle Paseo de Guayaquil se hace evidente la importancia que se le da al coche y se deja al peatón en un segundo lugar. No solo se demuestra por la escala que se maneja en la zona, el estado de las aceras y el continuo ocupamiento por parte de coches y camiones en ellas, esta falta de atención hacia el usuario también se ve reflejada en la ausencia de vados en los cruces. Aunque el nivel de cota de la acera baja para empatar con el de la calzada, no hay ningún tipo de señalización o elemento característico del vado que indique a la distancia el cambio de nivel.

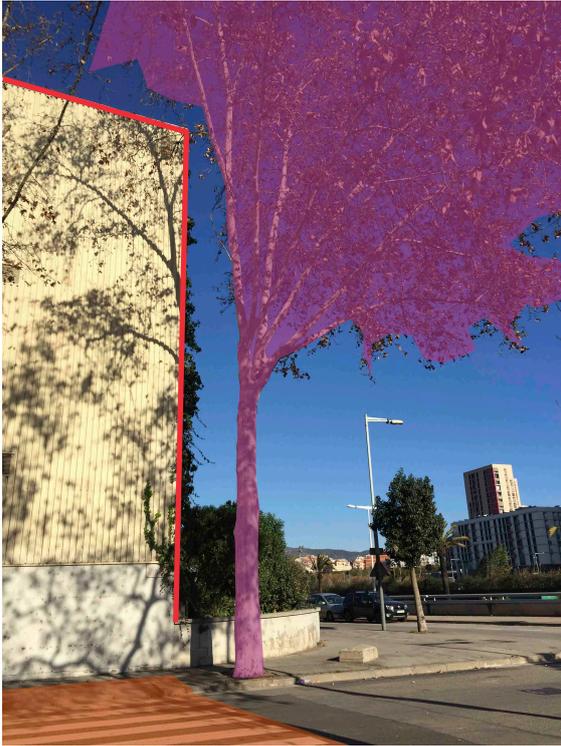
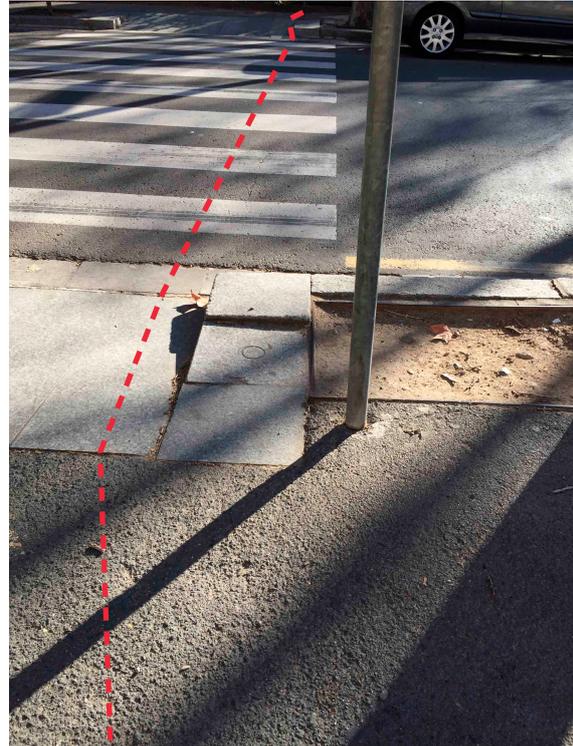
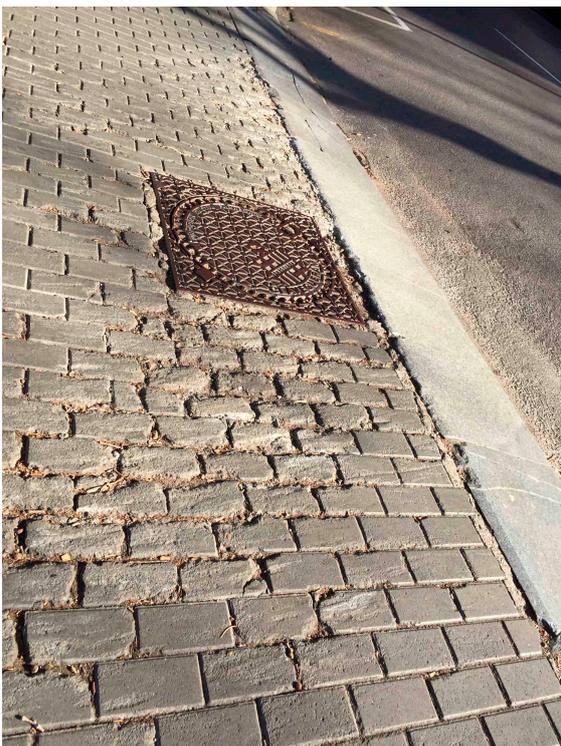
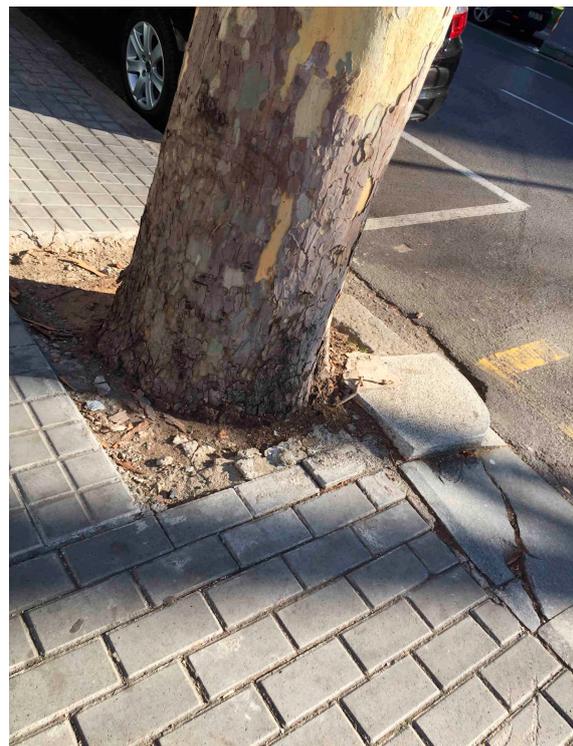
▲▼ Figuras 74 -77.
Vados peatonales y
vehiculares en calle
Lima.

En las imágenes superiores se puede ver la correspondencia que hay entre los vados peatonales de una acera con el de la otra. La primera imagen muestra el vado ubicado en la calle Lima con Paseo de Guayaquil, una acera de dimensiones mínimas para el paso del peatón y una construcción industrial de gran altura, que marca un contraste fuerte con respecto a la dimensión de la acera. Las imágenes inferiores demuestran el estado de deterioro que se ha dado en los diferentes elementos urbanos, alcorques, tapas y pavimentos dificultan un recorrido sencillo y seguro para los usuarios.
