EXAMEN ORGANOLÉPTICO Y ESTADO DE CONSERVACIÓN DE LAS PINTURAS MURALES DE "LA MANTERÍA"

En el siguiente artículo se expondrá el estudio de los materiales constitutivos del conjunto pictórico mural de La Mantería, así como también se valorará su estado de conservación de cara a lanzar una adecuada propuesta de restauración.

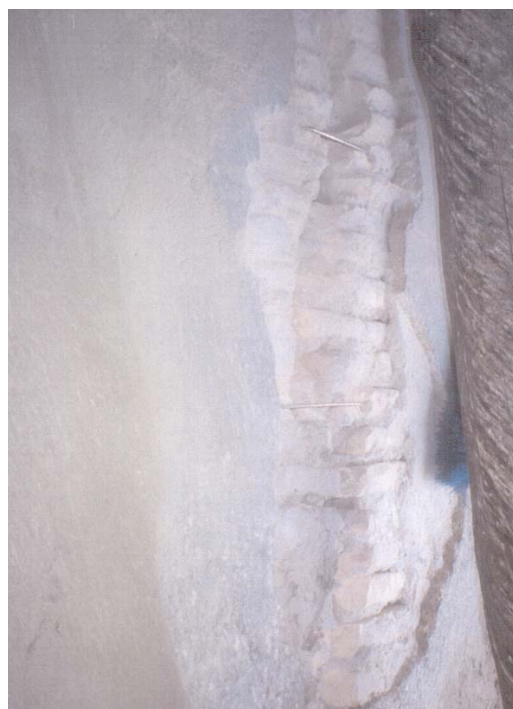
*Rehabilitación de la cúpula central en 1999.
Detalle del cosido exterior de una grieta.*

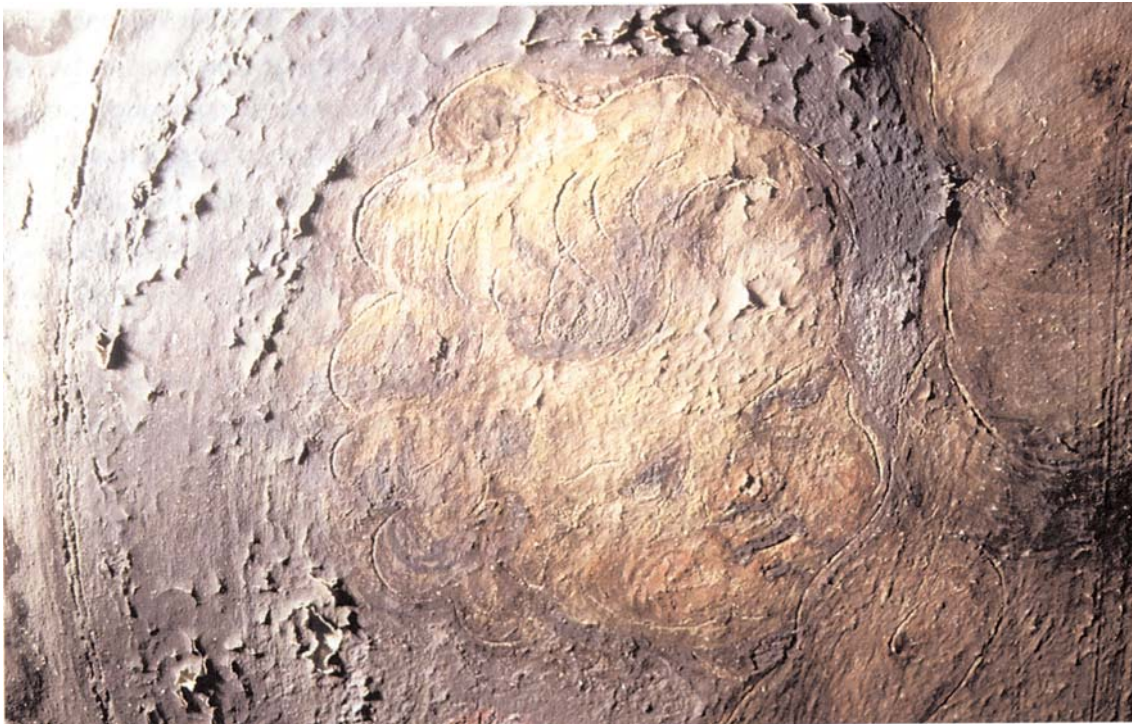
Señales de incisión sobre el mortero fresco, utilizados para traspasar el dibujo previo de los cartones. Se observan los levantamientos del fresco, en forma de escamas, producidos por las colas y repintes.

Pero no ocurre lo mismo con la cohesión entre este estrato y el mortero de cal inmediatamente subyacente. A causa de las tensiones provocadas por los fijativos y repintes a base de cola, se observan, de manera generalizada, grandes levantamientos por toda la superficie pictórica, con

la presencia de escamas muy separadas y con acumulación de mortero pulverizado en el interior de las mismas. Los fijativos, aplicados en intervenciones anteriores, han actuado "strappando" esta capa coloreada por la zona de contacto que ofrecía menos resistencia, es decir, donde se encontraba el mortero más frágil y disgregado.
