# L'ESGLÉSIA VELLA DE VILABELLA

Estudi i proposta de conservació-restauració de les façanes i  
les voltes de l'Església Vella

**TREBALL DE FINAL DE GRAU**

Grau en Conservació-Restauració de Béns Culturals

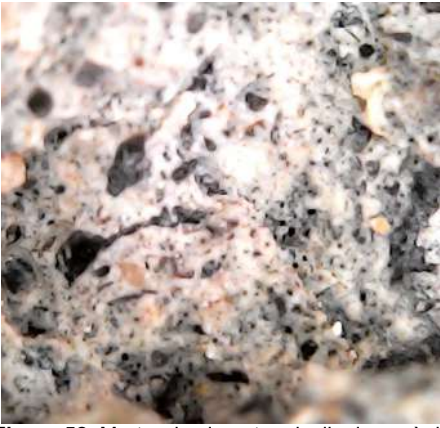
<p><b>Figura 51.</b> Morter de ciment afegit als laterals de la porta d'entrada a l'edifici. (Font pròpia)</p>

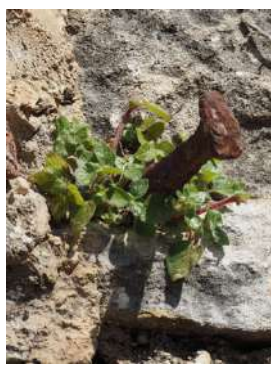
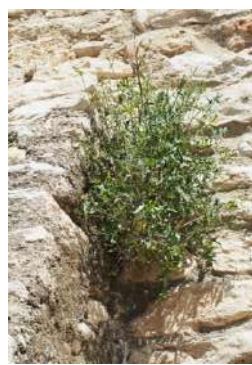
Causes d'alteració	Descripció
<p>Ve causat per les bones condicions ambientals, una temperatura i humitat favorables. També es desenvolupen per una manca de manteniment general de l'espai que l'envolta.</p>	<p>El creixement de vegetació a materials petris i morters pot causar alteracions estructurals i estètiques perquè les arrels s'introdueixen a l'interior dels materials constructius. En el cas de la vegetació, no és necessari un estudi microscòpic per la seva categorització.</p> <p>Els tipus d'herbes que trobem principalment durant tot l'any (sobretot a l'estiu i la primavera) són:</p> <ol style="list-style-type: none"> <li>1. <i>Parietaria judaica</i> L. (herba de mur, cama roja, blet de paret)</li> <li>2. <i>Parietaria officinalis</i> L. (morella roquera)</li> <li>3. <i>Sonchus tenerrimus</i> L. (lletsó fi)</li> </ol>

**Figura 87.** *Parietaria judaica* L. (Font pròpia)

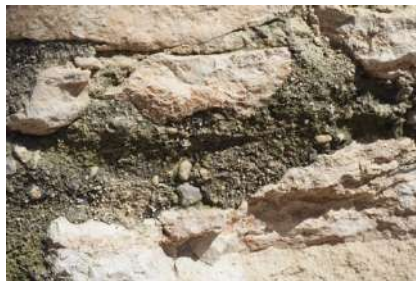
Causes d'alteració	Descripció
Ve causat per les bones condicions ambientals, com una temperatura i humitat favorables al seu creixement. La contaminació atmosfèrica també pot afavorir al seu desenvolupament.	Els microorganismes que ataquen el material petri utilitzen determinats materials com a nutrients. Els alteren atacant la seva estructura i com a resultat, formen una capa superficial que pot acabar penetrant a capes més profundes (Sala, 2010). Afecten l'estètica de l'obra, afavorint l'aparició de taques i la manca de cohesió entre els elements del material. En aquest cas, afecten la majoria de morters i material petri original del contrafort i zones properes al sòl.

**Figura 90.** Atac microbiològic al morter de lligat. (Font pròpia)

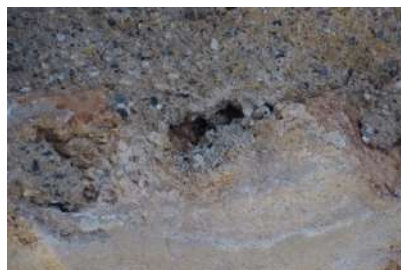
Causes d'alteració	Descripció
Pot tenir causes diverses, però sobretot la principal causa és la humitat. L'acció mecànica pot afavorir també la disgregació dels elements poc cohesionats.	La disgregació és la pèrdua de material que succeeix per la separació i caiguda de les partícules que componen el material. Aquesta alteració afecta sobretot a materials amb diverses fases, com els morters. Els morters de calç de la façana es troben afectats i es disgreguen amb molta facilitat. La humitat pot causar que les fases d'unió del material es dissolguin i es separin amb més facilitat.

**Figura 91.** Disgregació del morter de calç sobre el material petri de la façana. (Font pròpia)

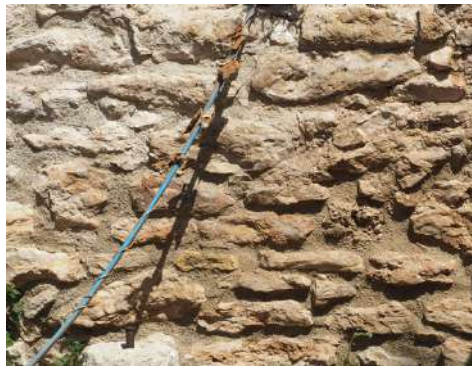
Causes d'alteració	Descripció
L'origen d'aquesta alteració és sempre l'aportació d'humitat, ja sigui per capil·laritat, sals higroscòpiques, degoteig d'aigua...	L'enfosquiment dels materials és una alteració cromàtica. A causa de la humitat, els materials, sobretot morters i materials petris adquireixen una tonalitat més fosca. A la façana exterior coincideix aquesta patologia amb la zona de sortida de l'aigua de la mànega que s'usa per regar les plantes del jardí. Aquesta humitat entra directament als materials, i indirectament per capil·laritat de l'aigua del sòl.

**Figura 92.** Enfosquiment dels materials de lligat i petris de la façana, a causa de la humitat. (Font pròpia)

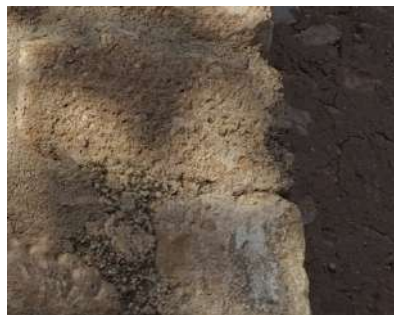
Causes d'alteració	Descripció
La principal causa de l'erosió d'un material és l'acció mecànica, sobretot de factors atmosfèrics. També pot ser afavorida per factors químics, intrínsecs als materials.	L'erosió és la pèrdua de la superfície original de la pedra o el material afectat, donant lloc a contorns suavitzats. Aquesta alteració afecta sobretot als carreus del mur exterior situats a la cantonada de la façana.

**Figura 93.** Erosió del material petri ubicat a la cantonada de la façana. (Font pròpia)

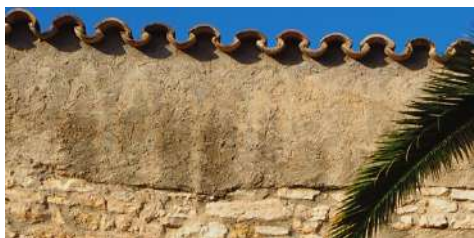
Causes d'alteració	Descripció
<p>Les causes d'aquesta alteració van relacionades amb les condicions ambientals. L'arribada partícules transportades per l'aigua s'adhereixen a la superfície i afavoreixen també l'aparició de microorganismes i la creació de pàtines.</p>	<p>A la zona inferior a la coberta hi ha taques causades per escorrenties d'aigua, que han creat una incipient pàtina biològica. Una escorrentia d'aigua és el moviment d'aquesta fins a precipitar-se.</p> <p>La forma que adopta aquesta alteració és la de l'aigua de la pluja caient per les teules. La zona coberta per les teules, en canvi, manté la coloració del morter original.</p>

**Figura 94.** Taques al morter per la incipient aparició de pàtina biològica. (Font pròpia)

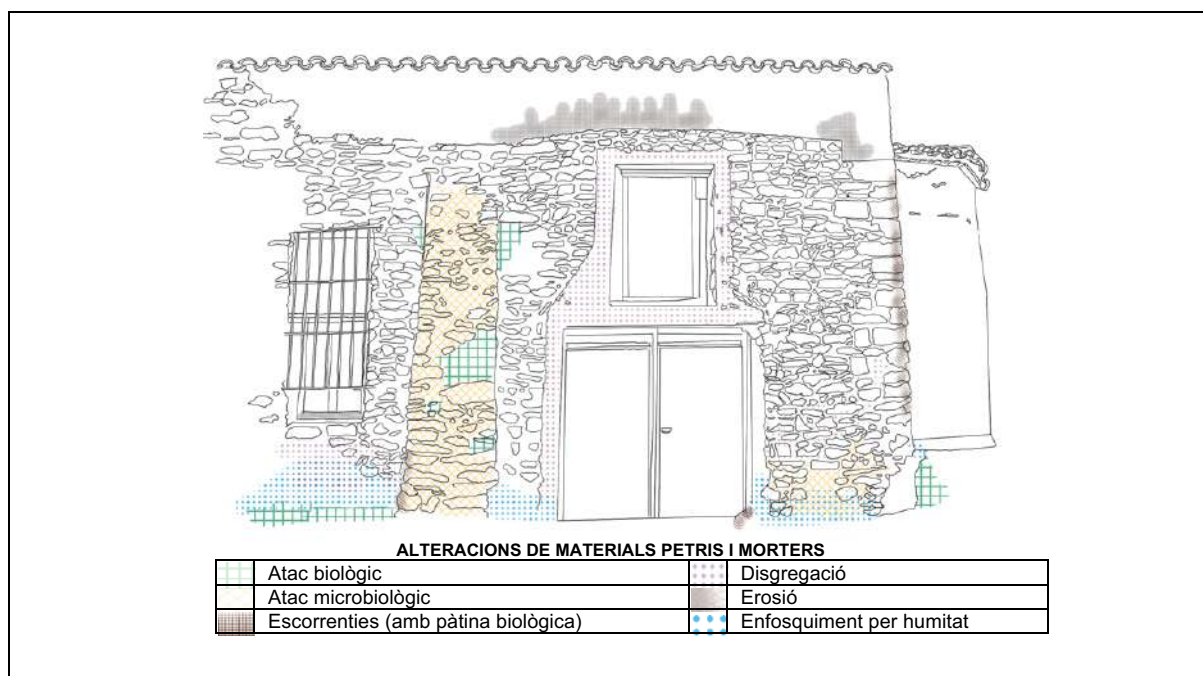
**Figura 95.** Mapa il·lustrat de les alteracions generals que afecten la façana exterior (amb llegenda). (Font pròpia)

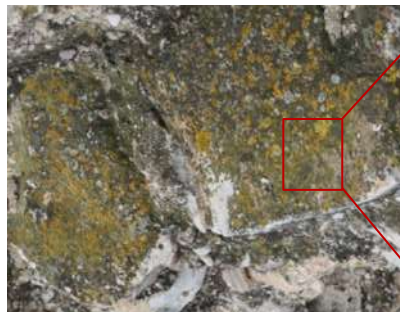
Causes d'alteració	Descripció
<p>Ve causat per unes condicions de temperatura i humitat favorables. Afavoreix també al seu creixement la manca de manteniment de l'espai.</p>	<p>Els microorganismes que ataquen el material petri utilitzen determinats materials com a nutrients. Els alteren atacant la seva estructura i com a resultat, formen una capa superficial que pot acabar penetrant a capes més profundes (Sala, 2010). Específicament, s'hi han desenvolupat líquens. La seva estructura oscil·la entre els mil·límetres i els pocs centímetres i acostuma a ser rodona (Sala, 2010). El color és variable, i se n'observen de tonalitats taronja, verd i negre. Creixen a la superfície i possiblement a l'interior dels materials petris i els morters.</p>

**Figura 97.** Atac microbiològic sobre el material petri de la façana nord. (Font pròpia)

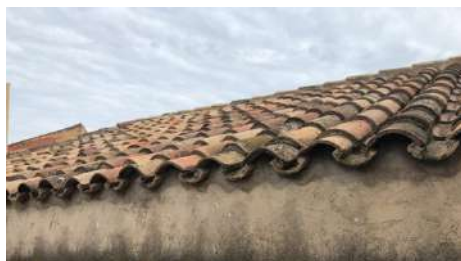
Causes d'alteració	Descripció
<p>Les causes d'aquesta alteració van relacionades amb les condicions ambientals. L'arribada de l'aigua i humitat a la superfície afavoreix l'aparició de microorganismes i la creació de pàtines.</p>	<p>A la zona inferior a la coberta hi ha taques causades per escorrenties d'aigua, que han creat una incipient pàtina biològica. Una escorrentia d'aigua és el moviment d'aquesta fins a precipitar-se.</p> <p>La forma que adopta aquesta alteració és la de l'aigua de la pluja caient per les teules. És per això que la zona coberta per les teules, en canvi, manté la coloració inicial del morter.</p>

**Figura 99.** Taques al morter per la incipient aparició de pàtina biològica amb la forma de la baixada d'aigua des de la coberta. (Font pròpia)

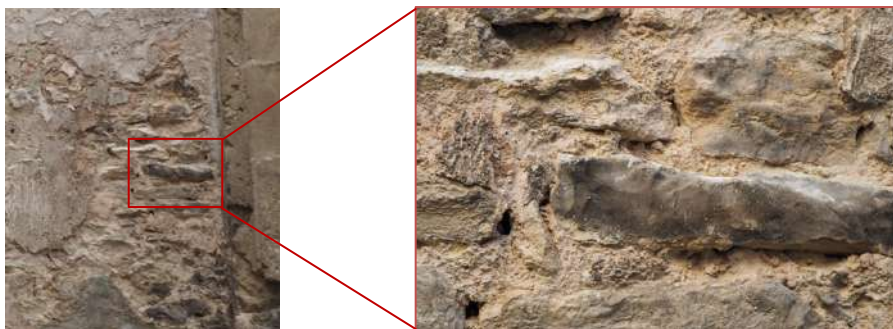
Causes d'alteració	Descripció
<p>La principal causa de l'ennegriment és la cremada per foc.</p>	<p>L'ennegriment per cremada és les restes de combustió del foc quan es combina amb l'oxigen. En aquest cas, certs elements petris es veien ennegrits en una zona on la família afirma haver-hi tingut un espai per fer foc (barbacoa) anys enrere.</p>

**Figura 100.** Ennegriment a causa de la cremada pel foc del material petri de la façana. (Font pròpia)

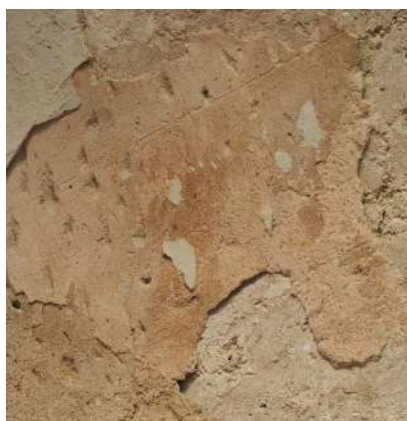
Causes d'alteració	Descripció
<p>Les causes d'aquesta alteració poden ser diverses, intrínseques o extrínseques als materials usats.</p> <p>De manera extrínseca, poden afectar canvis climàtics i l'aportació d'humitat, que poden afectar a la seva estabilitat.</p> <p>D'altra banda, i de manera intrínseca, els materials utilitzats poden ser incompatibles entre ells, i per això, no s'adhereixen correctament.</p>	<p>Es defineix com la manca d'unió entre les diferents capes d'una obra d'art. Pot ocórrer entre capes pictòriques, entre les capes pictòriques i de preparació o entre aquestes darreres i el suport.</p> <p>En el cas de la façana nord, això ocorre entre les diferents capes de morter de l'arc i la volta de les restes de la capella lateral. És una alteració que afecta l'original a nivell estètic i que s'haurà de tenir en compte per si es vol mantenir un testimoni dels materials afegits amb el pas dels anys.</p>

**Figura 102.** Imatge detall de la manca d'adherència de les diferents capes de morters. (Font pròpia)

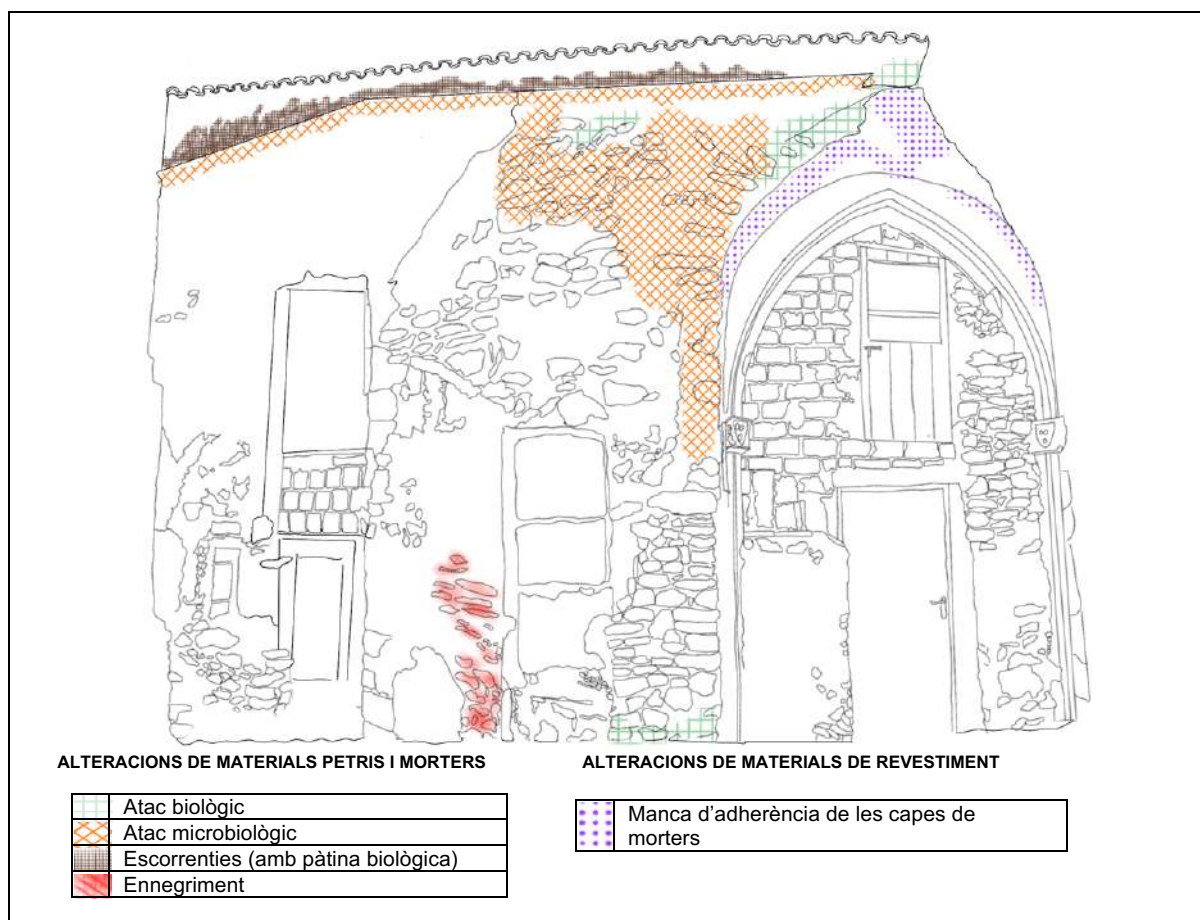
Figura 103. Mapa il·lustrat de les alteracions que afecten a materials petris i morters a la façana nord. (Font pròpia)

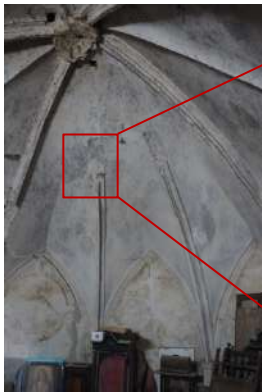
Causes d'alteració	Descripció
Nius d'ocells, probablement orenetes, dipositats sobre els materials originals de les voltes. Els ocells accedeixen a l'interior perquè les obertures es troben mal segellades.	A les zones on la volta de l'absis principal es troba mutilada, hi ha dipositats diversos nius d'ocell, probablement d'orenetes, que actualment no estan habitats. A l'afegir material sobre el morter original, l'afegit podria estar provocant tensions i alteracions a l'interior de l'element motllurat. Relacionat amb aquesta alteració, hi ha dipòsits superficials d'excrements <sup>5</sup> d'ocell que confirmen la presència d'aquests animals a l'interior de l'edifici.
Imatges

<p><b>Figura 104.</b> Imatge general de les voltes afectades pels nius d'aus. (Font pròpia)</p>

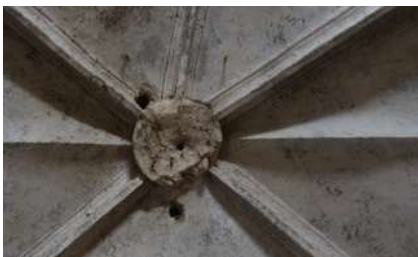
Causes d'alteració	Descripció
Aquesta alteració pot ser a causa d'actes antropogènics, probablement vandàlics, o bé, la pèrdua a causa de la degradació del pern de fusta que la subjecta a l'estructura.	La pèrdua és la manca de part del material d'una obra. Acostuma a afectar a les zones que sobresurten, i per tant, són més susceptibles a ser degradats i perduts (Sala, 2010). En aquest cas, la pèrdua dels elements decoratius és un factors greus d'alteració de les voltes, concretament de les claus de volta, ja que amb la seva desaparició hi manca informació històrica i altera l'estètica d'aquestes voltes.
Imatges	
<p><b>Figura 106.</b> Clau de volta central de la nau principal perduda. (Font pròpia)</p>

<p><b>Figura 107.</b> Pèrdua de dues claus i de part d'un dels nervis de la nau lateral. (Font pròpia)</p>

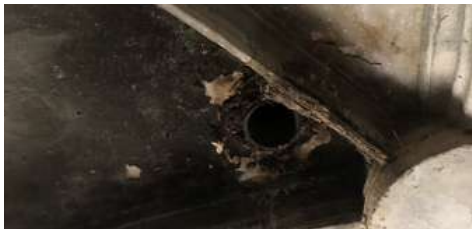
Causes d'alteració	Descripció
En el cas de les pèrdues de matèria a l'església, la causa d'aquesta alteració mecànica és antròpica. Els propietaris van realitzar aquestes perforacions provocant pèrdues del morter original.	Les perforacions presents a l'Església Vella són descrites com a pèrdues del material que ha provocat una acció mecànica. La pèrdua és parcial, en un percentatge molt petit en relació amb el total de les voltes. Es troben tant a les voltes de la nau central com la lateral. Els propietaris passaven per aquests forats els tubs de les estufes quan l'espai era usat com a corral, per això, en alguns d'aquests forats s'hi observen restes d'ennegriment per cremada a la superfície dels encalçats més recents <sup>6</sup> .
Imatges	
<p><b>Figura 108.</b> Perforació a la volta de la nau lateral. (Font pròpia)</p>

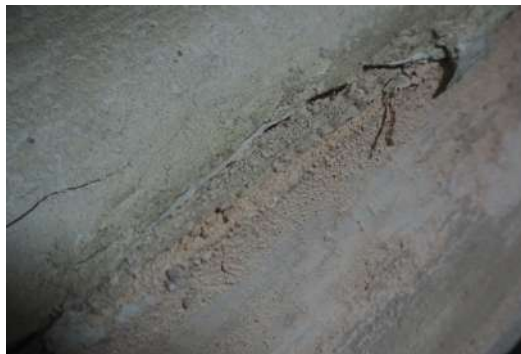
Causes d'alteració	Descripció
<p>Les causes que poden afavorir la pulverulència poden ser intrínseques del mateix material, i extrínseques que afavoreixin l'alteració com la humitat i l'aparició d'eflorescències salines. Les alteracions mecàniques externes també poden accelerar el procés de deteriorament.</p>	<p>És un dels estats per manca de cohesió d'un material. Es produeix el despreniment del material de manera espontània o a través d'una acció mecànica, en forma de pols (Alcalde, 2003). Afecta el morter de calç de les motlures de la volta afectada per eflorescències salines i humitat.<sup>7</sup></p>

**Figura 109.** Aspecte de pols del morter del nervi a una volta lateral afectada per les sals i la humitat. (Font pròpia)

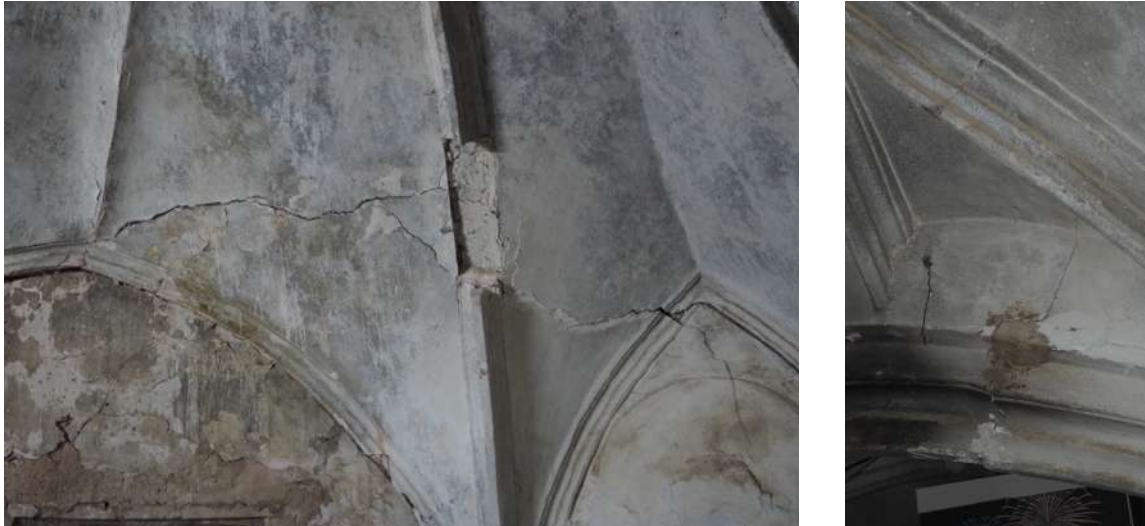
Causes d'alteració	Descripció
<p>El trencament en forma d'esquerda o fractura es causa per causes naturals o càrregues estructurals.</p>	<ul style="list-style-type: none"> <li>• Les <b>esquerdes</b> que s'observen a les voltes de l'edifici s'han creat als materials de construcció (morters) i, per conseqüència, als encalcinats superiors, en pla perpendicular al pla exposat. Són de mides grans (d'aproximadament dos o tres metres), i han afavorit el despreniment i pèrdua d'alguns fragments de voltes.</li> <li>• Les <b>fractures</b>, en canvi, són de mides mitjanes i es causen també per diferents forces i tensions dels materials.</li> </ul> <p>Les fractures s'ubiquen als nervis de les voltes de la nau lateral, mentre que les esquerdes de mides més elevades, es troben a les voltes de la nau central. En ambdós casos, poden afavorir el despreniment de fragments de materials originals. Algunes d'aquestes esquerdes ha estat intervinguda amb anterioritat de manera incorrecta, amb afegits de morter de guix de tons blanc o marró.</p> <p>Cal comprovar si aquestes esquerdes afecten estructuralment les voltes de l'edifici.</p>

<p style="text-align: center;"> <b>Figura 110.</b> Esquerda ubicada a les voltes de la nau principal. (Font pròpia)  <b>Figura 111.</b> Fractura ubicada a l'arc de les voltes de la nau lateral. (Font pròpia)         </p>

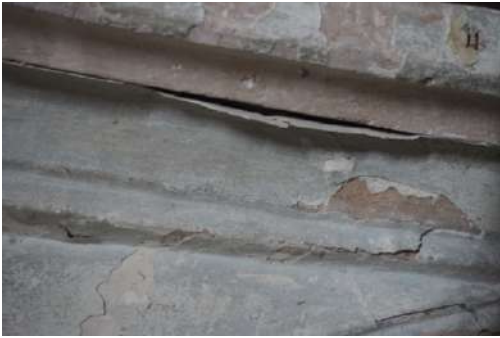
Causes d'alteració	Descripció
<p>Les causes d'aquesta alteració poden ser diverses, intrínseques o extrínseques als materials usats.</p> <p>De manera intrínseca, poden afectar canvis climàtics i l'aportació d'humitat a la capa pictòrica, que poden afectar a la seva estabilitat.</p> <p>D'altra banda, i de manera intrínseca, els materials utilitzats poden ser incompatibles entre ells, i per això, no s'adhereixen correctament entre ells.</p>	<p>Pot ocórrer entre capes pictòriques, entre les capes pictòriques i de preparació o entre aquestes darreres i el suport. Aquesta alteració també provoca pèrdues de fragments d'encalcat en molts punts de les voltes.</p> <p>És una alteració que afecta l'original estèticament, i que s'haurà de tenir en compte per si es vol mantenir un testimoni dels materials afegits amb el pas dels anys.</p>
<b>Imatges</b>

<p><b>Figura 112.</b> Manca d'adhesió i pèrdua de les capes d'encalcat de les voltes de la nau lateral. (Font pròpia)</p>

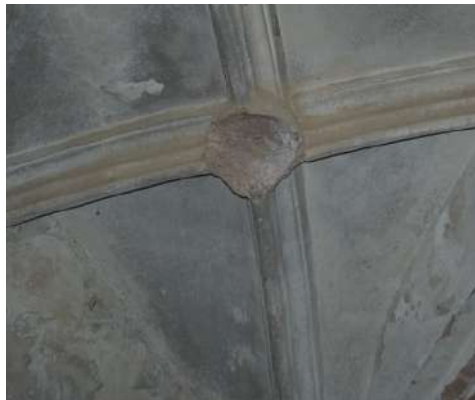
Causes d'alteració	Descripció
<p>Segons la naturalesa del dipòsit, les causes d'alteració són diverses:</p> <ul style="list-style-type: none"> <li>• En la pols les causes són físiques i procedeixen de l'entrada de partícules d'origen mineral o orgànic.</li> <li>• Els excrements són per causes biològiques, per l'entrada d'animals a l'edifici.</li> <li>• Les eflorescències salines són causades per l'arribada d'humitat al material, el mateix material o altres com la contaminació atmosfèrica.</li> </ul>	<p>Es descriu com a dipòsit tots els materials exògens que es troben en superfície. Segons la seva naturalesa, se n'observen a les voltes tres tipus de dipòsits superficials:</p> <ul style="list-style-type: none"> <li>• <b>Pols:</b> materials orgànics o terrosos que arriben de l'exterior i es dipositen.</li> <li>• <b>Excrements:</b> matèria orgànica excretada per animals de quan l'edifici funcionà com a corral i de l'entrada d'ocells externs.</li> <li>• <b>Eflorescències salines:</b> "<i>capa externa blanquinosa, pulverulenta, poc coherent i dèbilment adherida composta per sals solubles.</i>" (Laborde et al., 2013). Aquests dipòsits estan directament relacionats amb la disgregació del morter, ja que en introduir-se al seu interior debiliten la seva cohesió.</li> </ul> <p>La pols afecta gairebé al total de la superfície de les voltes, dipositada en més quantitat en detalls de motllures (Figura 113). Els excrements animals es dipositen en zones més puntuals. Les eflorescències salines es troben a la mitja volta de la nau lateral dreta, probablement afectada greument per humitats abans de la reforma de la coberta.</p>

**Figura 113.** Pols dipositada als nervis de les voltes de la nau lateral. (Font pròpia)

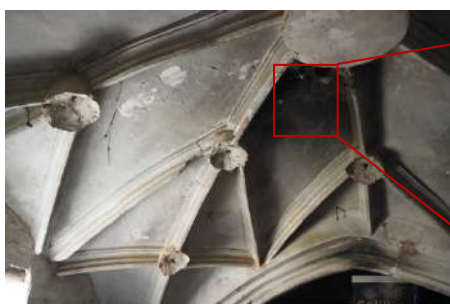
Causes d'alteració	Descripció
La principal causa de l'ennegriment dels revestiments és la cremada per foc.	L'ennegriment per cremada és la coloració que adquireix el material quan es produeix un procés de combustió del foc quan es combina amb l'oxigen. En aquest cas, els encalcinats s'observen ennegrits a les zones on s'hi encabien els tubs de les estufes durant l'època en que aquesta zona fou corral.

**Figura 115.** Ennegriment al voltant d'una perforació a la volta de la nau lateral. (Font pròpia)

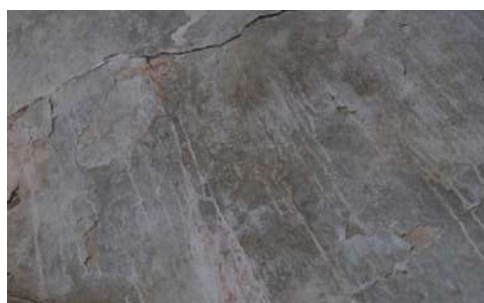
**Figura 117.** Regalims d'encalcinats posteriors a les voltes de la nau central. (Font pròpia)

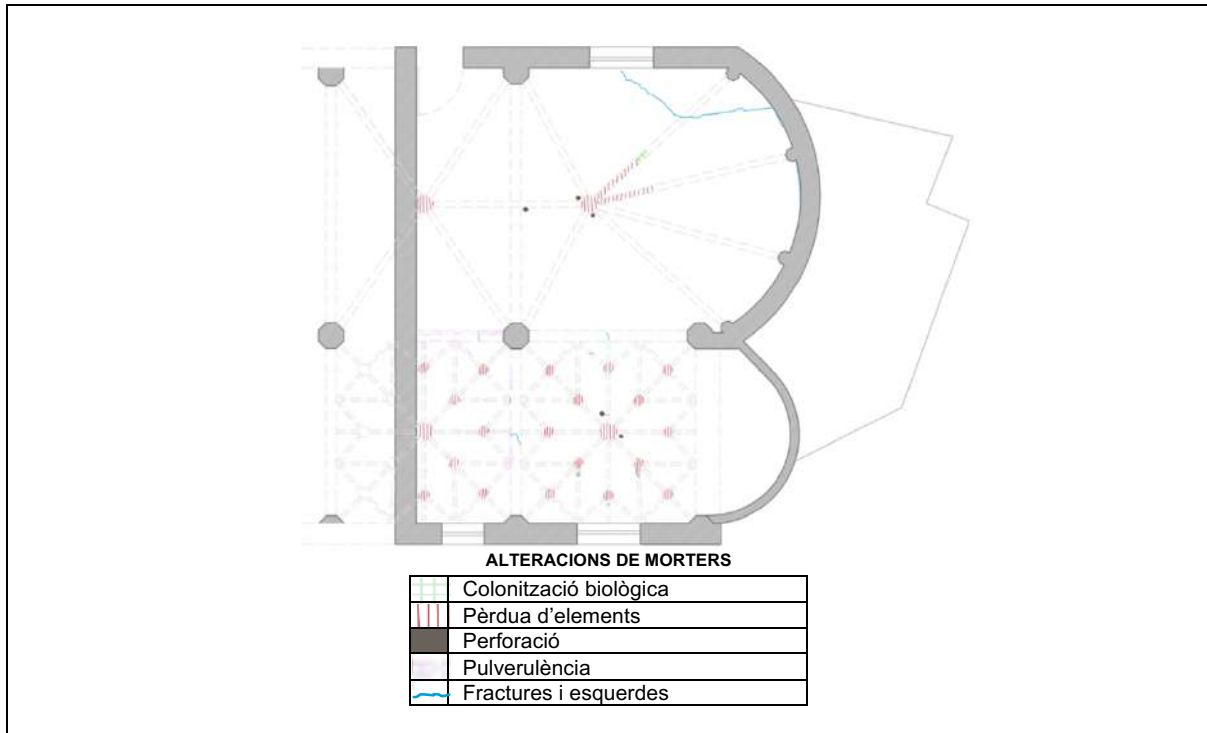
**Figura 118.** Mapa il·lustrat de les alteracions que afecten els morters de les voltes i arcs de l'interior de l'edifici. (Font pròpia)

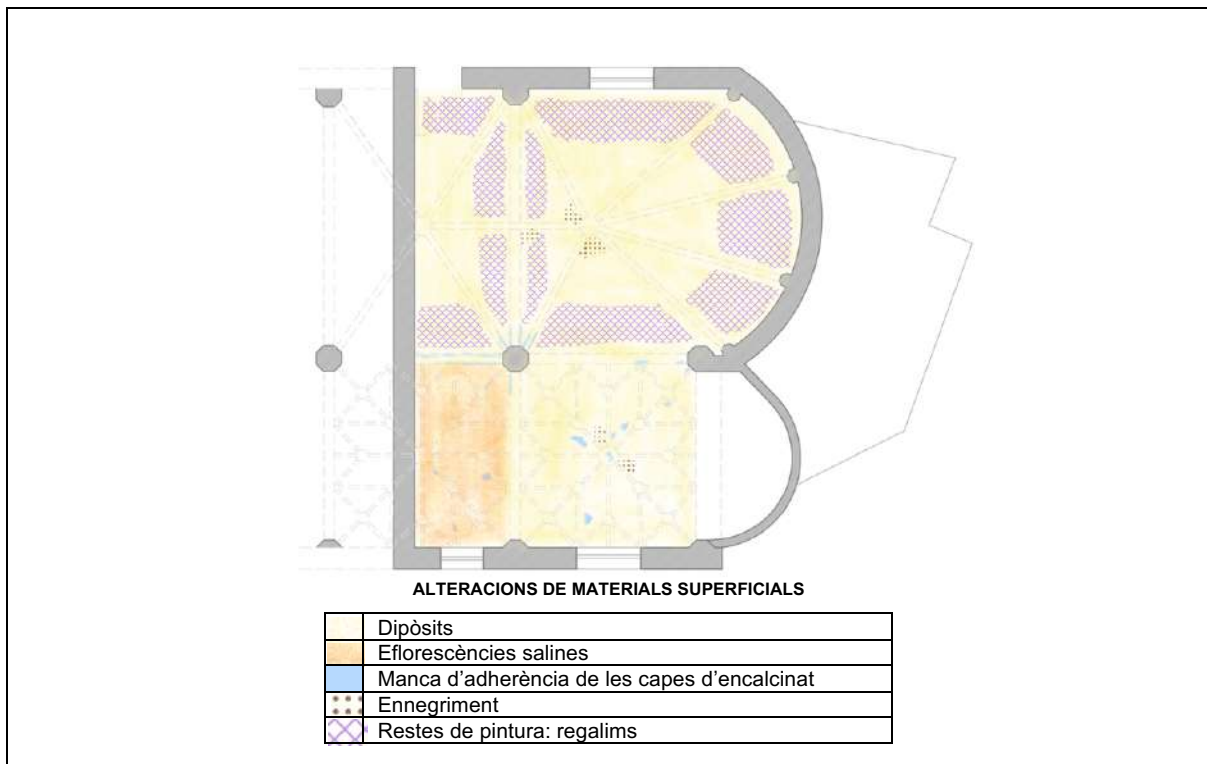
**Figura 119.** Mapa il·lustrat de les alteracions que afecten al materials superficials (encalçinats) de les voltes i arcs de l'interior de l'edifici. (Font pròpia)
