Restauración de la fachada de Casa Batlló de Gaudí

Restoration of the main façade of Gaudí's Casa Batlló

Xavier Villanueva¹, Joan Olona², Manuel Angel Iglesias-Campos³, Mireia Bosch⁴, Joan Ramon Rosell⁵,
Antonia Navarro⁶, Ignasi Villanueva⁷

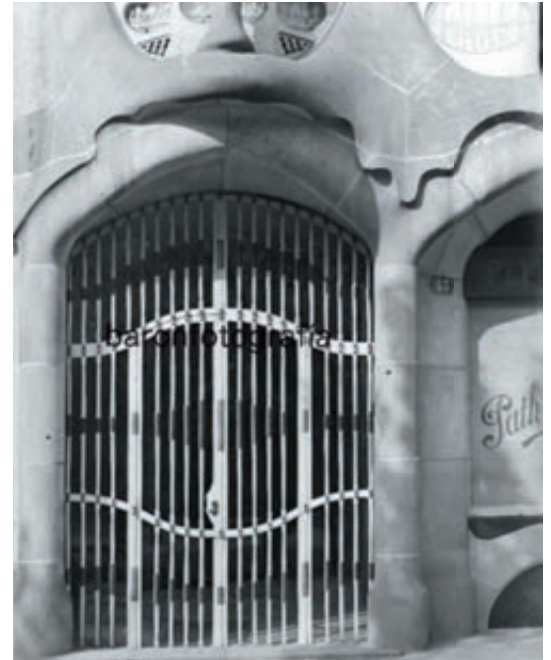
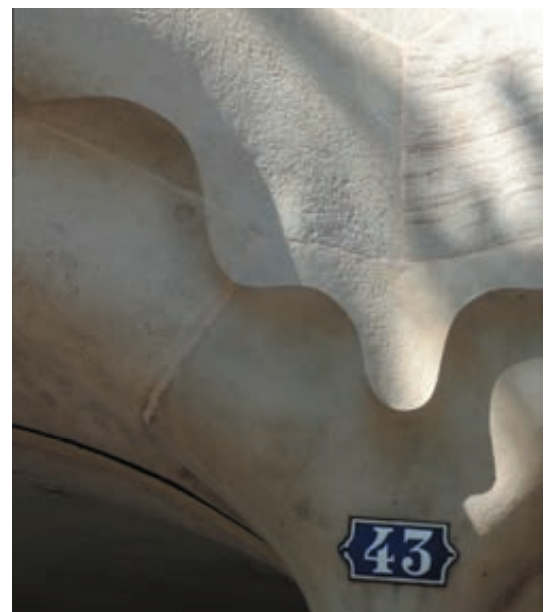
5

5.a. Detalle de los sillares de piedra acceso en la fachada principal (1906)

5.a. Detail of the stone ashlar of the entrance on the main façade (1906)

5.b. Estado final de los sillares y rejuntados tras la restauración

5.b. Ashlars and joints once restored

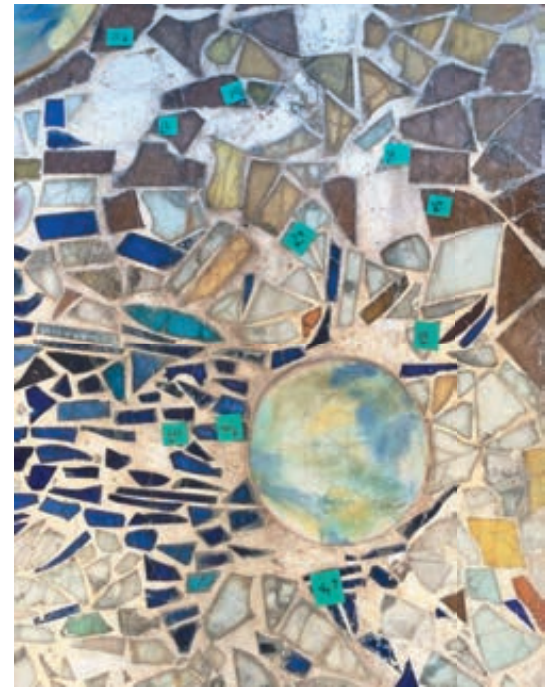
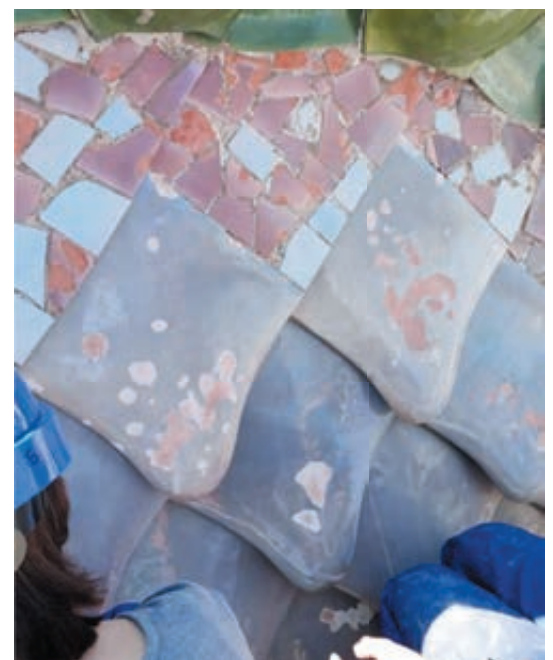
10

10. State of conservation. Erosion of grouts and flaking of ceramic elements. Loss and overlapping of grouts, sporadic detachment of glass)

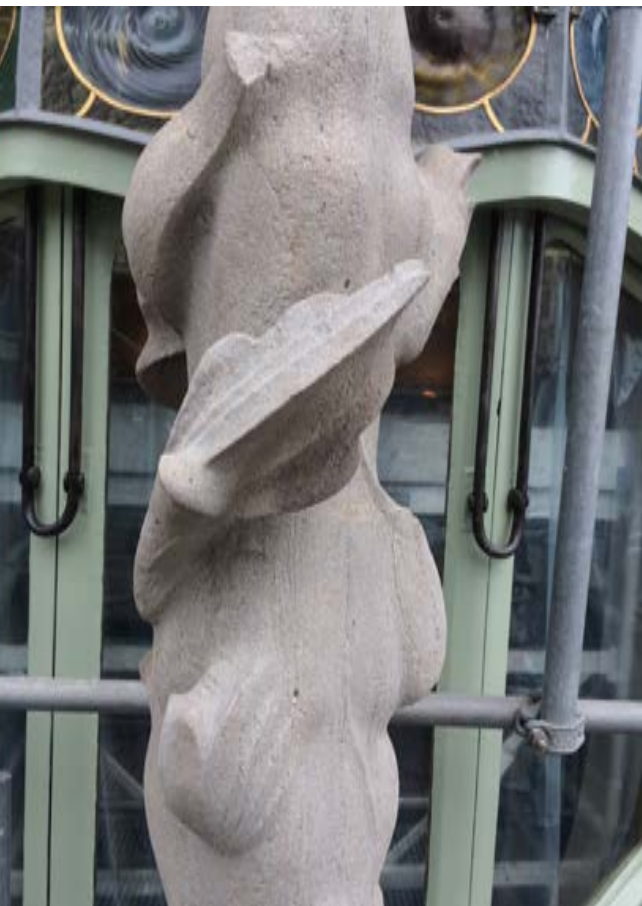
11

11. Columna de piedra de Montjuich tras la limpieza y el vitral con dorados recuperados

11. Montjuich stone column after cleaning and stained glass once restored

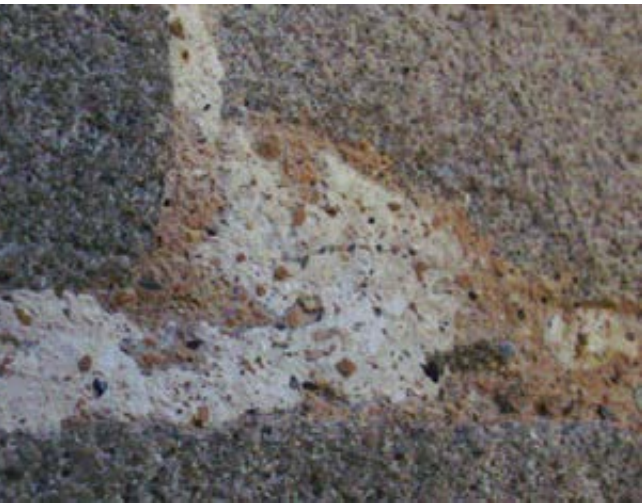
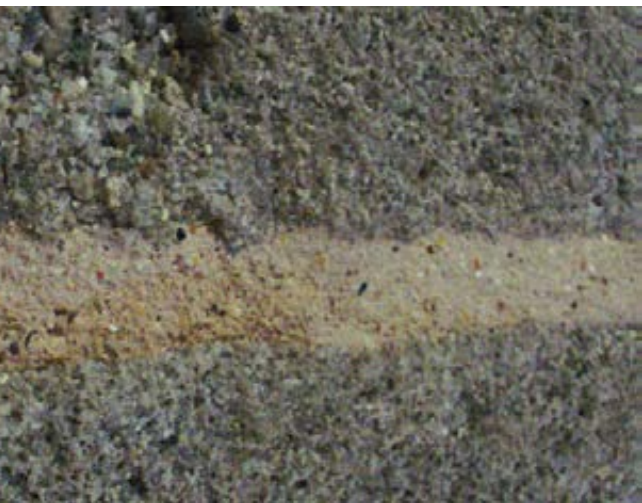
16

16. Joint: Macrophotography of the mortar joints. Original joint treatment (left) and restoration joint treatment in which the paler tonality of the new mortar can be appreciated (right). Photography M.A. Iglesias Campos

tamaño y color para conseguir una tonalidad similar a la de los originales (fig. 16). Afortunadamente, en la actualidad se dispone en Catalunya de cuatro de los cinco o seis fabricantes de cemento natural que perduran en Europa. Dado que no se puede garantizar que el original sea uno de los que actualmente se fabrican, se optó por emplear el cemento natural Collet. Aplicando un criterio de diferenciación con el original, se decidió añadir un porcentaje de cal hidráulica y disminuir el tamaño de los áridos, dando un acabado superficial mediante esponjado para resaltar visualmente los áridos y mantener la humedad del mortero durante el inicio del fraguado. Por cuestiones de durabilidad, se optó por no rehacer la capa blanca, que en la mayoría de las juntas no se conserva, porque por su escaso grosor podría presentar problemas de adherencia a corto plazo.

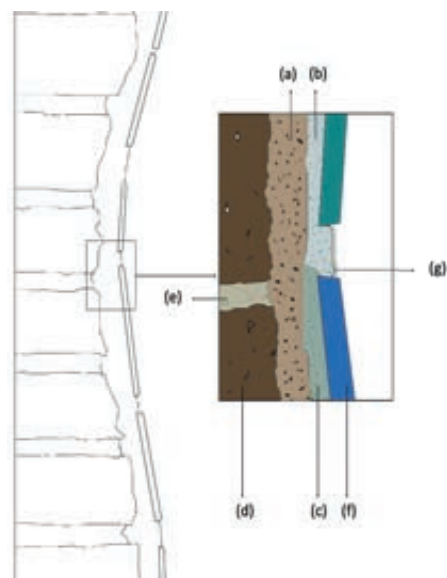
17

- (a) Enfoscado (5 a 20 mm)
Base Mortar (5 - 20 mm)
- (b) Mortero "blanco" fijación vidrio (3 a 7 mm)
White mortar fixing "trencadís" (3-7 mm)
- (c) Mortero "gris" fijación vidrio (3 a 7 mm)
Grey mortar fixing "trencadís" (3-7 mm)
- (d) Ladrillo macizo rebajado mecánicamente
Brick wall sculpted
- (e) Mortero original de la fábrica
Original brick mortar
- (f) Vidrio de color o transparente
"Trencadís" glass pieces
- (g) Diferentes capas de lechadas (no originales)
Non original mortar joints

Initially, the finish stratigraphy and the different grouts were studied. It was observed that the rendering was carried out with a mortar of brown tonality (a), visually similar to that used in the joints of the stone work, and two different ones to fix the glass fragments that configured a chromatic alternation in diagonal stripes: some of a white colour (b), and others gray (c) (fig. 17).

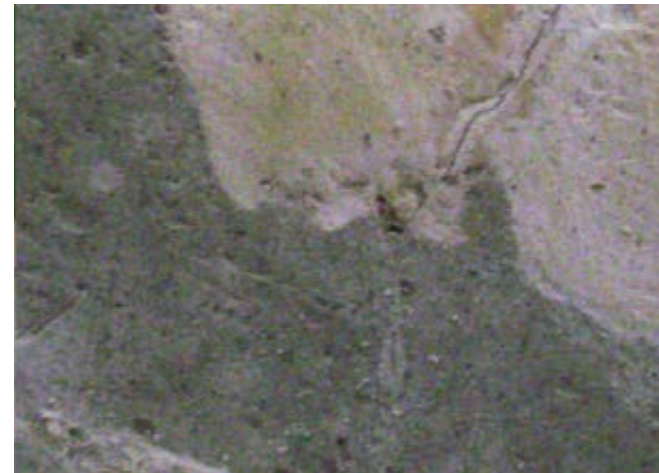
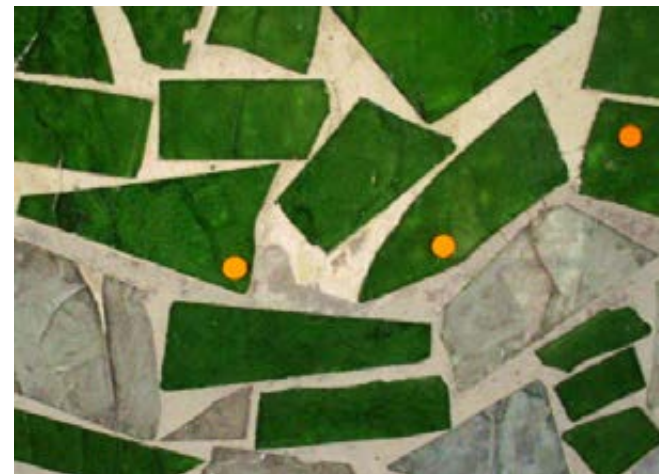
18

18. *Trencadís*: zona en la que se observa la unión de los dos morteros de fijación (izquierda) y macrofotografía de detalle de la misma zona (derecha). (Fotografía: M. A. Iglesias Campos)

18. "Trencadís" photography: Area in which the union of the two fixing mortars can be observed (left) and macro photography of detail from the same area (right). Photography M.A. Iglesias Campos

predominate) with a grain size that ranges between fine and very fine, (its visual appearance and fracture shape suggest that it could be a mortar with hydraulic binder, possibly gray portland cement⁸ (fig. 18).

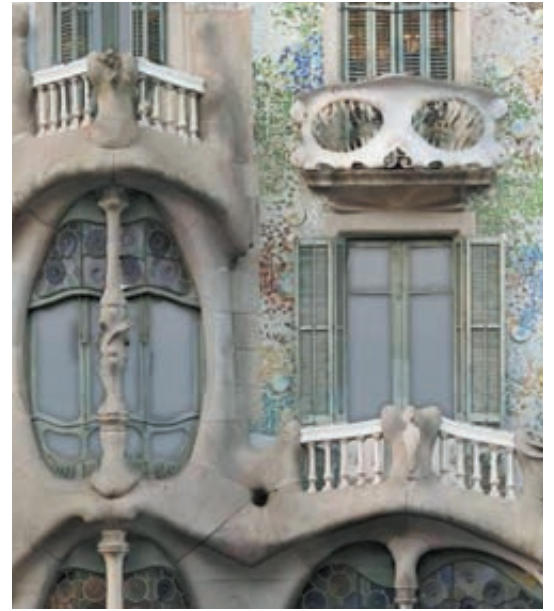
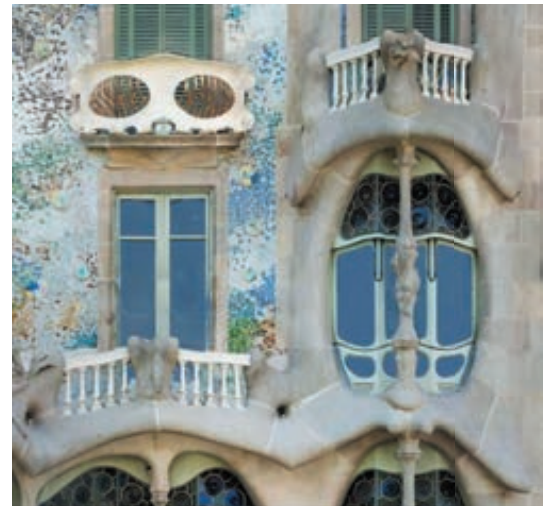
21

21. Comparativa estado previo vs. estado restaurado: se observa la limpieza y rejuntados en sillares de piedra; franjas de mortero gris-blanco en *trencadís*; y cambio en acabados de carpinterías de madera y cerrajería balcones
 21. Previous state - restored state. The cleaning and grouting of stone blocks are observed; gray-white mortar stripes in the “*trencadís*” and change in finishes of window carpentry and balcony metalwork
 Fotogrametría / Photogrammetry: Jaime Salguero

In those areas of the “*trencadís*” where the renders were separating from the layer below, the injection of a traditional fixing mortar was carried out with a dosage of 1: 1 in volume (1 hydraulic lime NHL3.5 Saint Aister: ½ pozzolana + ½ pumice stone where the use of pozzolana facilitates and increases the formation of hydraulic compounds from the fraction of non-hydraulic lime that is present in hydraulic systems). During the research phase, it was found that these areas had not been injected during previous interventions since, as mentioned, bicomponent resin had been used and it would have made the use of a traditional fixing mortar difficult. From previous tests of color, texture, shrinkage and adherence in which the proportions of binders and aggregates were modified, to adapt to the gray and white areas of the glass “*trencadís*”, and earthy tones of the ceramic one, the areas between glass were filled with these mortars. Before applying them, and to ensure good adhesion, the grouts from previous interventions that had a poor state of conservation were cleaned or removed. After 7 days the area was checked to ensure that there had been no significant shrinkage or cracks in the areas of contact with the glass or in the grout itself (fig. 21).
