# FRONTAL GÒTIC DE SANT LLORENÇ DE MORUNYS. ESTUDI DEL SUPORT DE FUSTA: TÈCNICA DE CONSTRUCCIÓ I ESTAT DE CONSERVACIÓ

## RESUM

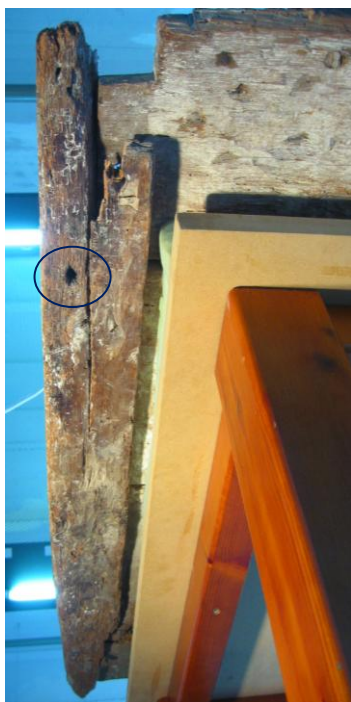
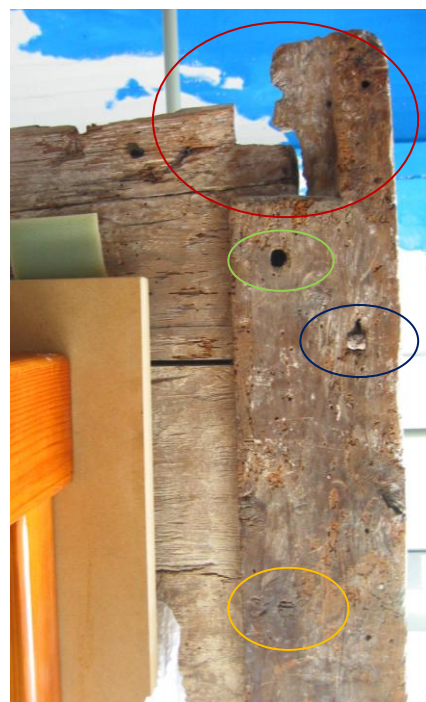
Fig. 5 i 6. Fotografies de detall corresponents a la part posterior del frontal, on s'observen els dos muntants verticals i l'absència de les peces horitzontals que completarien el conjunt del marc.

Rebaix practicat en l'extrem del ▶  
muntant vertical per rebre la peça  
horitzontal.

Forat per encabir la clavilla de ▶  
fusta que fixa la post amb el muntant  
vertical del marc. Actualment la  
clavilla s'ha perdut.

◀ Forats d'un possible sistema de  
subjecció del frontal (desconeixem si  
original o posterior) ▶

Clavilla d'unió de la post ▶  
horitzontal amb el muntant vertical.

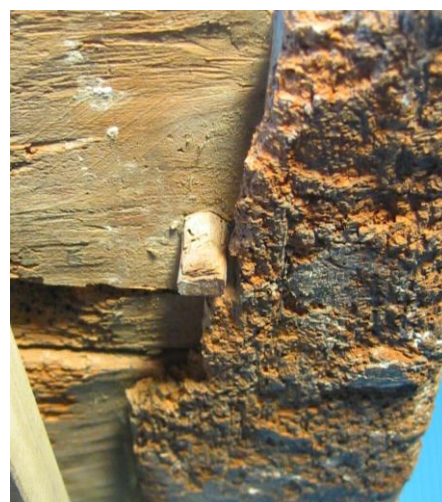
Fig. 8. Detall d'una clavilla ▶  
cilíndrica que ha quedat a la vista per  
una pèrdua parcial del suport del  
muntant (cara posterior del frontal).

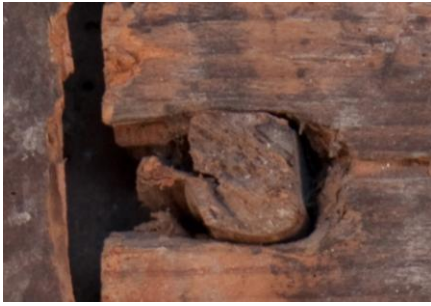
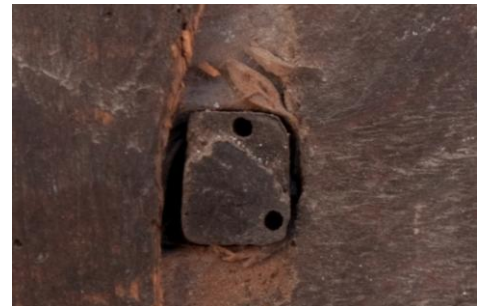
▲ Fig. 9 i 10. Detall de dues clavilles de secció quadrangular, situades en la cara anterior del muntant esquerre. La seva forma no encaixa a la perfecció amb el forat original, el que suggereix possibles manipulacions dutes a terme amb posterioritat en aquesta zona.

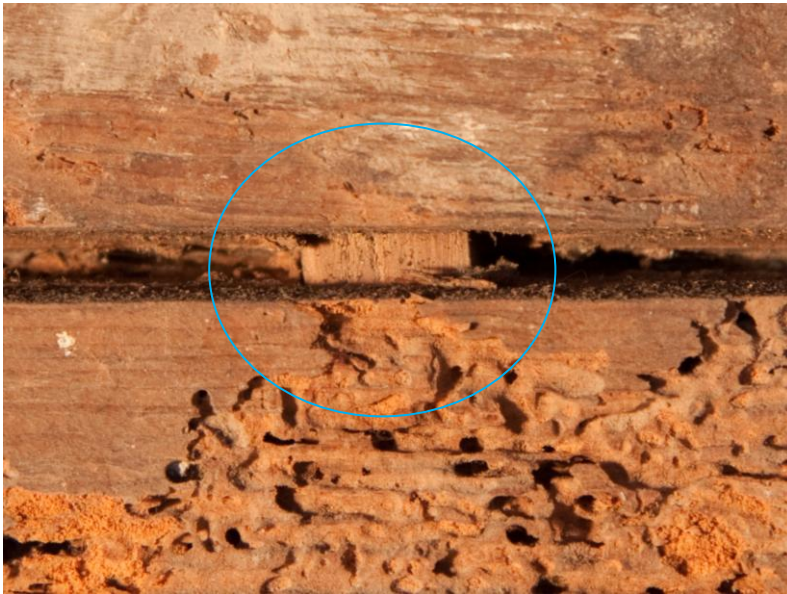
◀ Fig. 13. A través de la separació dues posts, s'observa la clavilla, de secció més plana que les que uneixen muntants i posts.

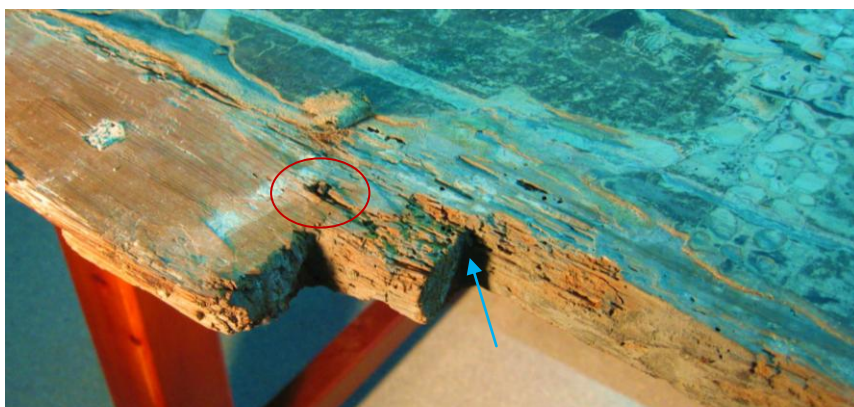
En la post superior es veu clarament un gran trau en angle recte practicat al suport –molt probablement ja desproveït del marc superior– i d'altres més petits als voltants, possiblement per ajustar-hi algun objecte o estructura feta amb posterioritat. (Vegeu Annex, Mapa 6: Alteracions/Degradacions suport, p. 17)

◀ Fig. 15. Gran trau central, localitzat en la post superior.

◀ Clau de forja, no original, que travessa el suport des del darrere.

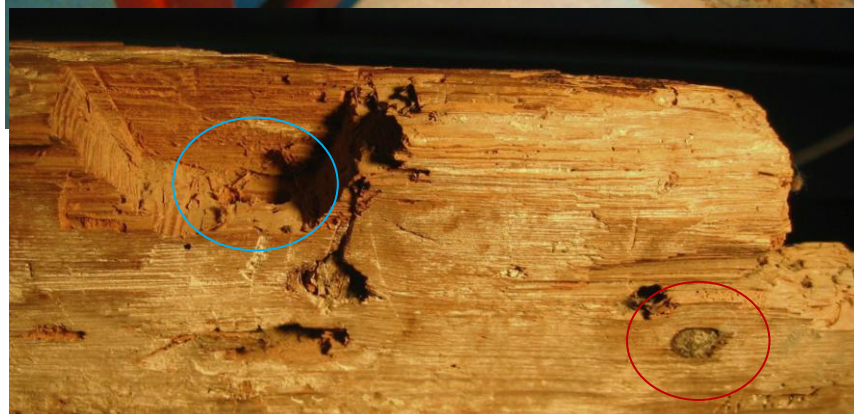
◀ Fig. 16. Rebaix més petit localitzat al costat del trau central, amb dos forats practicats per tal d'acoblar-hi alguna estructura posterior unida a la post amb clavilles.

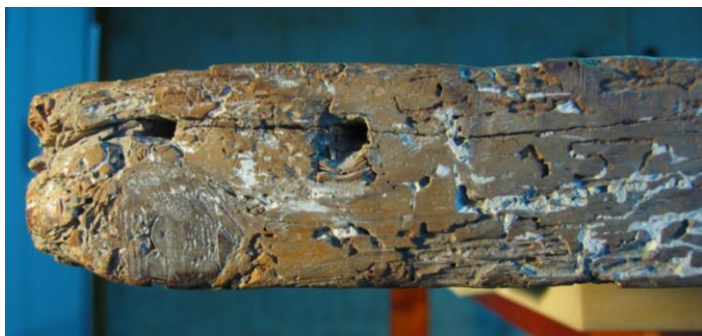
Un altre indici que dona suport a aquesta hipòtesi és l'aparició de claus de forja no originals, així com també de bastants forats de mides diverses, travessant indiscriminadament el suport des del darrere i els laterals. Aquestes marques es concentren principalment en la part superior i en els muntants, indicant, probablement, la presència d'algunes peces de fusta aplicades amb posterioritat i que aquests claus devien fixar.

◀ Fig. 19. Forats deixats per claus de forja no originals en la part lateral superior del muntant esquerre.

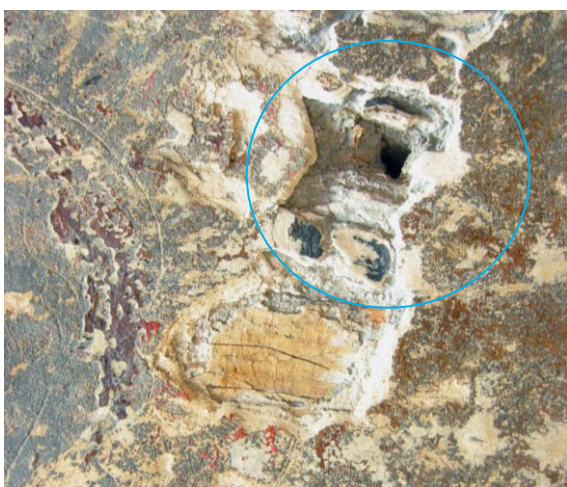
Fig. 20. Forat deixat per un clau de forja no original, clavat des del davant. Escena de la Majestat

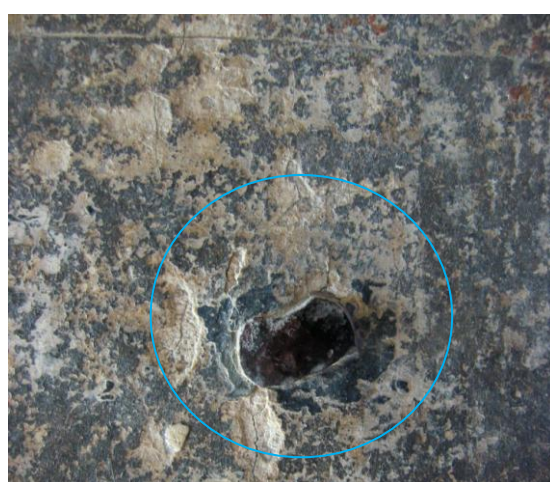
Fig. 21. Clau de forja no original. La cabota cobreix una part de la policromia. Escena final

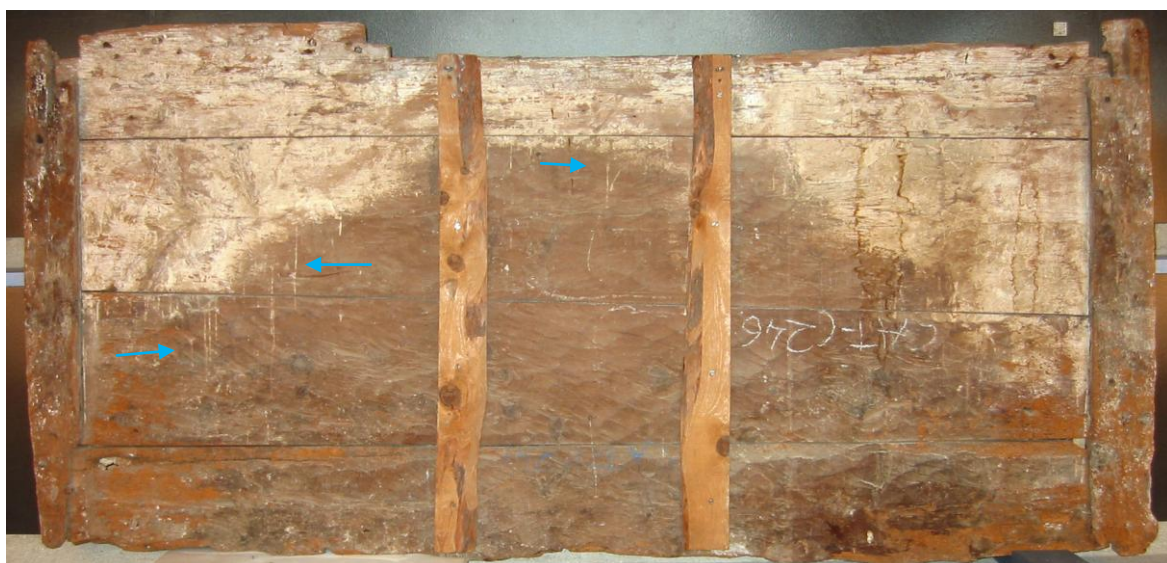
La hipòtesi de que va estar sobrealçat ve donada observant la part posterior del frontal. Les dues posts superiors estan cobertes per una imprimació blanca que es va aplicar un cop l'obra devia estar collada sobre una estructura de forma semicircular, doncs es veuen els regalims de guix baixant per la part que devia estar coberta, aprofitant les separacions de l'estructura sustentant.

Fig. 22. Regalims de la imprimació blanca caient per la part del frontal coberta amb alguna estructura.

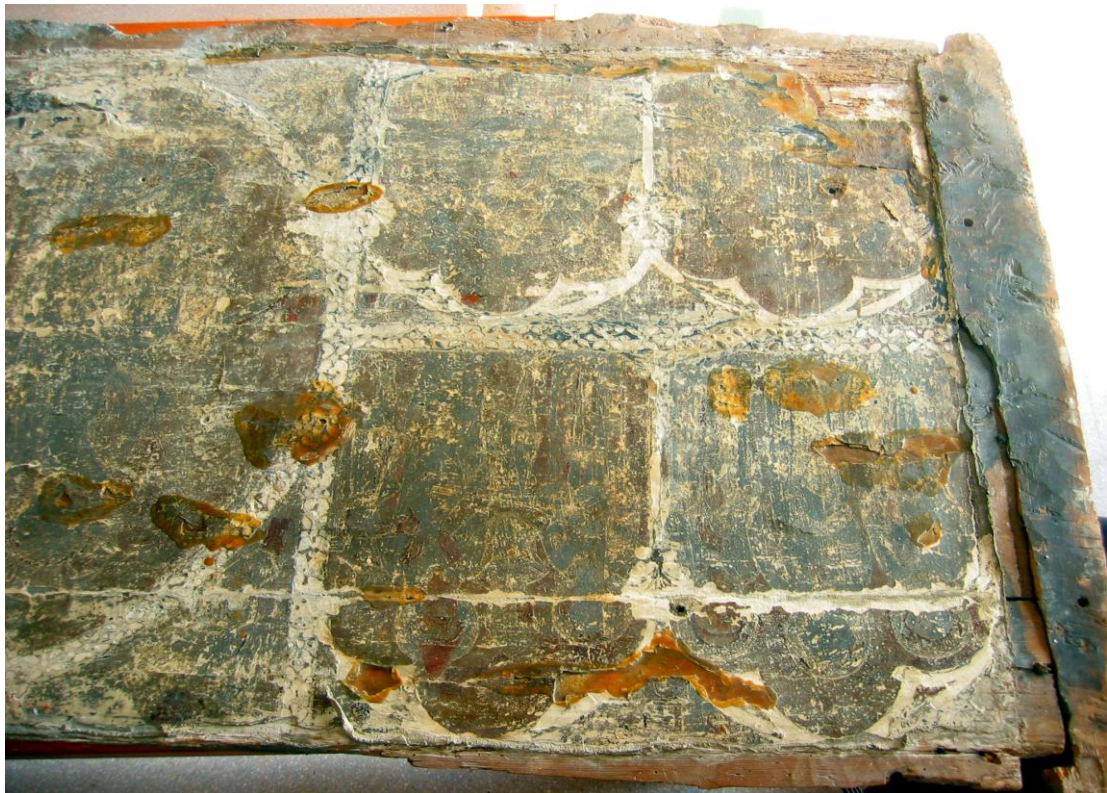
▲ Fig. 23. Rogles de cera, de color ataronjat, al voltant de les zones afectades pels antics desprendiments, possiblement tractades pel restaurador Sr. Lluís Monllaó.

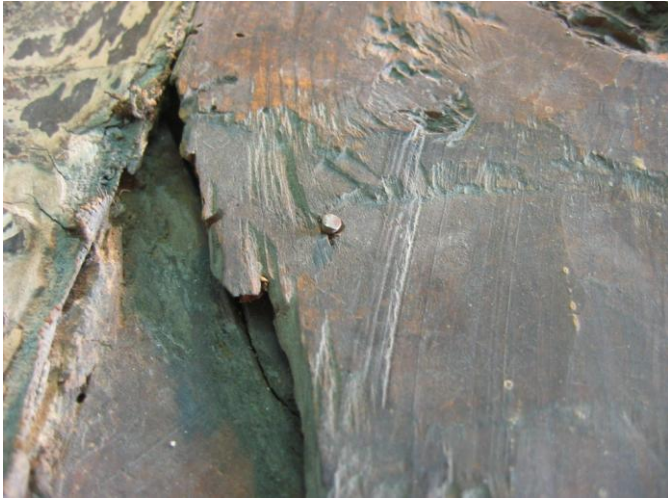
Per a evitar més moviments de la debilitada cara anterior dels muntants, es va decidir, en temps recents, clavar-la directament a les posts. Encara que no hi ha documentació escrita sobre aquesta actuació, es poden observar un seguit de puntes que mantenen el muntant immobilitzat i eviten més trencaments. No sabem si aquesta acció també va ser efectuada pel restaurador Lluís Monllaó, però no podem descartar-ho.

◀ Fig. 24. Detall d'una de les puntes corresponents al clavetejat realitzat en la part de l'anvers dels muntants per a subjectar la fràgil làmina de fusta a les posts.

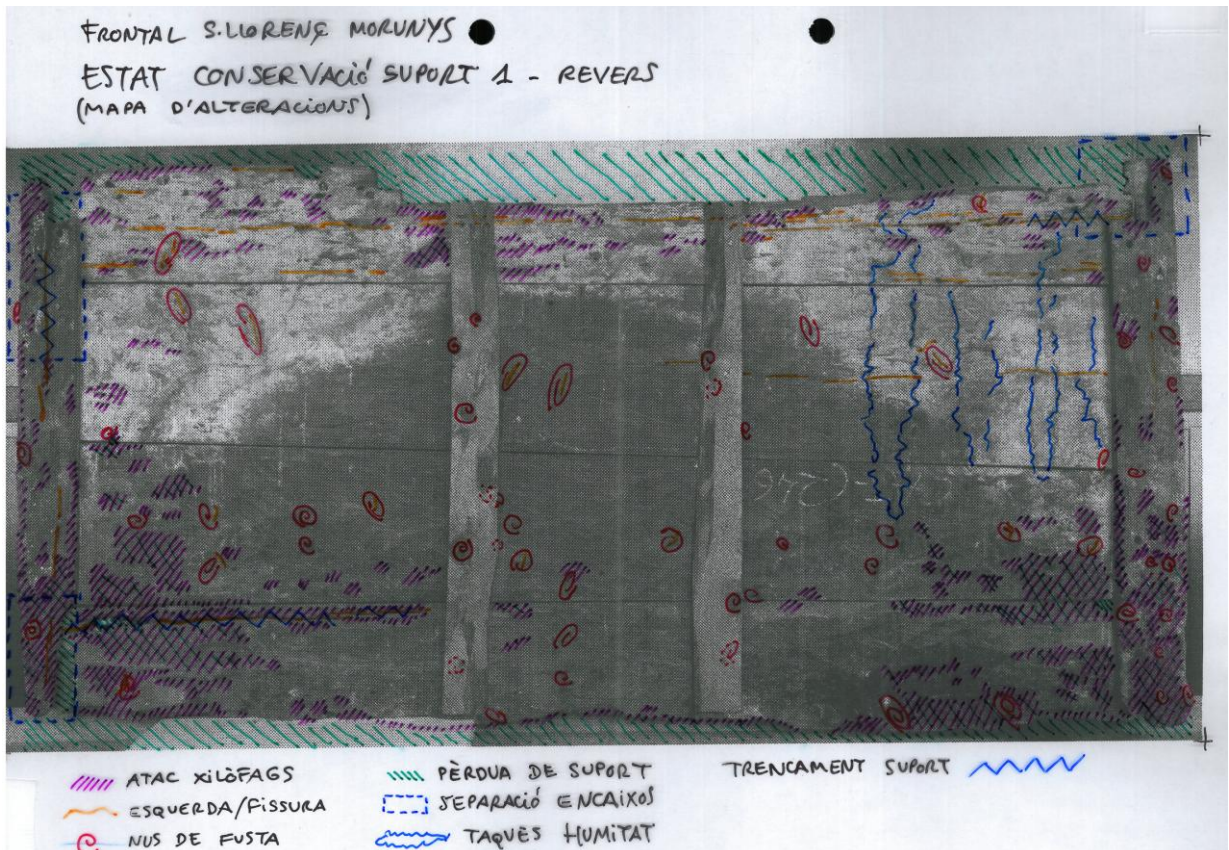
## Mapa 6: ALTERACIONS/DEGRADACIONS SUPORT

Les pèrdues de material ligni per degradació biològica –atac de xilòfags–, són notables i es concentren en les zones més perifèriques (posts superior i inferior i muntants verticals), on han actuat de manera profusa, arribant a afectar grans zones, deixant el suport molt porós i amb risc de trencament en cas de manipulació de l'obra.

Les pèrdues per mutilacions, degudes a canvis de moda o d'ús litúrgic, es localitzen en la post superior i en els muntants verticals.

Pel que fa a aquests últims, l'absència total dels estrats superiors i les importants manques de suport ligni ens fa pensar que, en algun moment, van sofrir un notable rebaix per la seva cara anterior. Aquesta modificació va anul·lar, quasi per complet, la funció original dels muntants, consistent en unir i travar fortament l'estructura. La prima làmina de fusta resultant esdevingué massa dèbil per a suportar l'encabiment de la cresta de la post, i amb els temps, s'esquerdà, perdent-se en alguns llocs.
