# ESTUDIO DE LA SUPERFICIE DE DIVERSAS LIMAS DE SECCION CUADRANGULAR, TRIANGULAR Y ROMBOIDAL MEDIANTE MICROSCOPIO ELECTRONICO DE BARRIDO

**RESUMEN:** Se observaron al microscopio electrónico de barrido 45 limas nuevas, tomadas al azar, de 5 marcas diferentes, de 3 calibres distintos y de secciones cuadrangular, triangular y romboidal. En todas ellas se apreciaron diversos defectos en su superficie metálica: fragmentos metálicos adheridos, espolones, aristas deformadas, poros y rugosidades. Estos defectos fueron más evidentes en las limas de menor diámetro estudiadas y en las de sección triangular y romboidal.

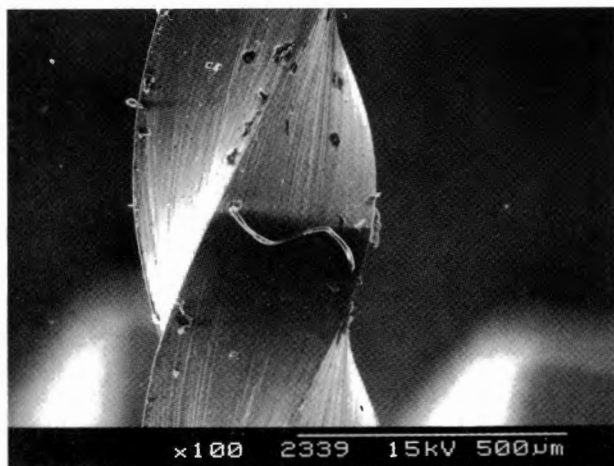
**Fig. 7**  
Se observa un fragmento metálico de unos 200 micrómetros en forma de S dispuesto entre dos aristas, así como numerosas partículas extraña a la lima (x 100).

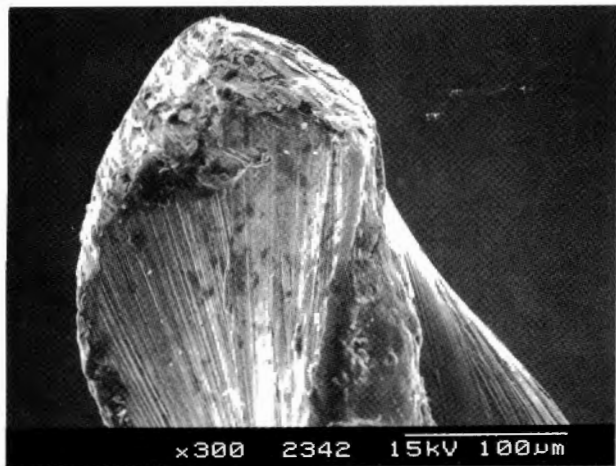
**Fig. 8**  
La punta de la lima está redondeada apreciándose defectos en el inicio de sus aristas (x 300).
