Estudio de la superficie de puntas de gutapercha estandarizadas mediante microscopía electrónica de barrido

Rev. Esp. Endod., 1989;
7: 151-154.

CARLOS CANALDA SAHLI¹, ESTHER BERASTEGUI JIMENO²

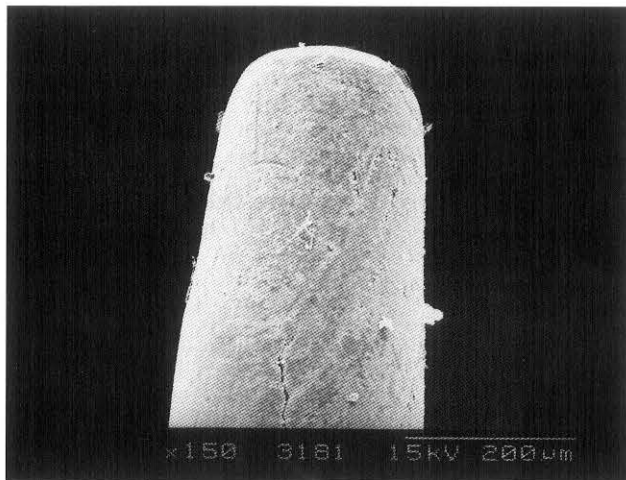
Fig. 1. Se observa un elevado número de partículas diseminadas en la porción apical de la punta de gutapercha (X150).

La mayoría de puntas estudiadas presentaban una superficie aceptable, sin grandes irregularidades. Sin embargo, algunas de ellas mostraban un número elevado de partículas adheridas a su superficie, posiblemente partículas de óxido de zinc, junto con ceras que actúan como plastificantes y antioxidantes⁽⁷⁾ (Fig. 1). Otras tenían notables hendiduras (Fig. 2A, B y C), especialmente frecuentes en la porción apical de la punta. En algunos casos se observó la presencia de espolones de tamaño considerable en la misma zona (Fig. 3). La presencia de estas irregularidades fue menos apreciada en las puntas de menor diámetro estudiadas.

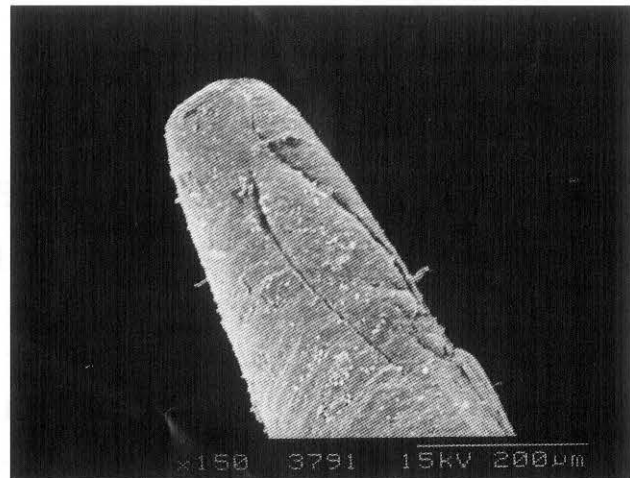
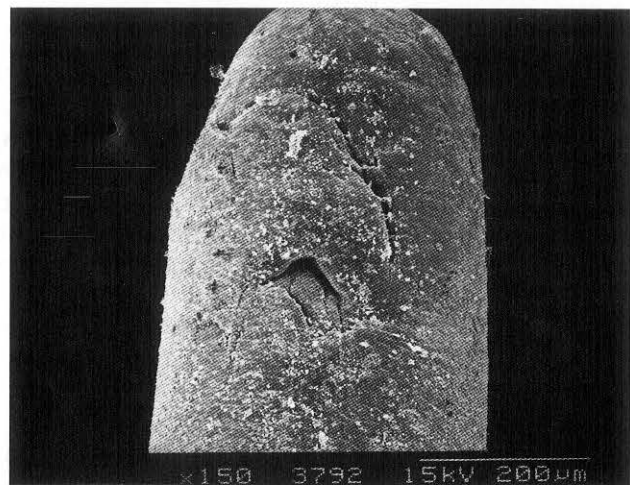
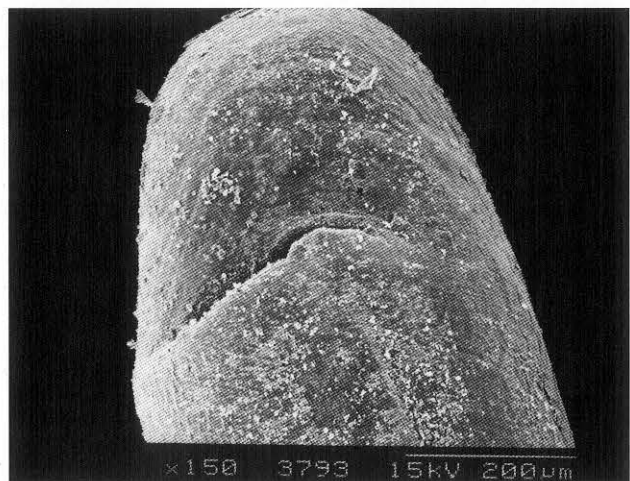
Fig. 2A, B y C. Presencia de diversas hendiduras y mamelones en puntas de gutapercha de distinto diámetro y marca (X150).

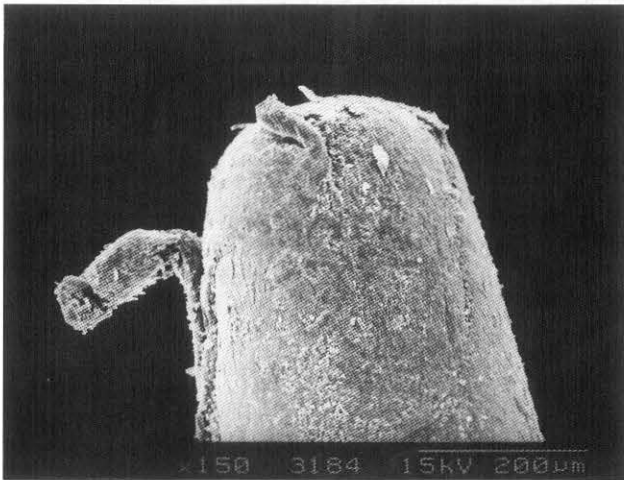
Fig. 3. Notable espolón desgajado del cuerpo de la punta de gutapercha, mostrando en su extremo diversas partículas adheridas (X150).

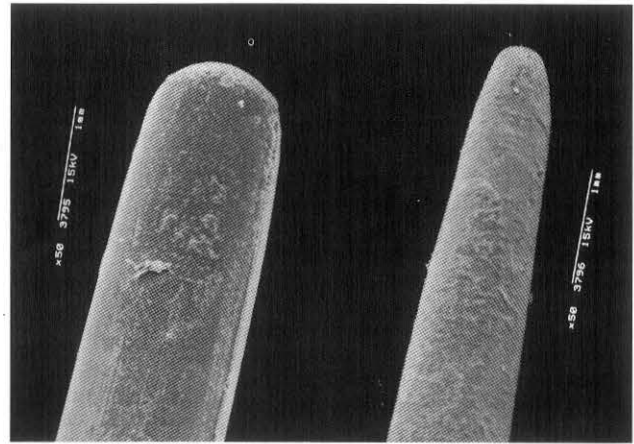
Mayores defectos observamos en la conicidad de las puntas de gutapercha, especialmente en su porción apical (Fig. 4 A y B). Existen notables diferencias, incluso entre puntas del mismo número. En cuanto al ángulo de la punta, en todas las marcas se presentaba notablemente redondeado (Fig. 5), no correspondiéndose con el ángulo de la punta de las limas del mismo diámetro.

Fig. 4. Marcada diferencia de conicidad en el último milímetro apical de dos puntas de gutapercha de la misma marca y a los mismos aumentos (X50).

Más graves nos parecen las discrepancias en la conicidad de las puntas en su porción apical que dificultarán su ajuste correcto en las paredes del conducto. Por otra parte, el extremo apical redondeado de las puntas, en contraste con el ángulo agudo del extremo de las

La existencia de estos defectos obliga a la selección, prueba de la punta y radiografía de conometría (aunque esta imagen no nos dé una visión significativa del problema), si se elige la técnica de condensación lateral para obturar los conductos radiculares. El desajuste de una punta por diversos defectos puede determinar la elección de otra del mismo diámetro que pueda encajar mejor o bien aconsejar una mejor adaptación de la punta al conducto, reblandeciendo ligeramente su porción apical mediante calor o solventes químicos⁽⁶⁾, antes de introducir el cemento sellador. Sin embargo, esta última técnica no parece demasiado aconsejable ya que, al evaporarse el solvente, se produce una contracción de la gutapercha que puede incrementar aún más la interfase entre la punta y las paredes del conducto.

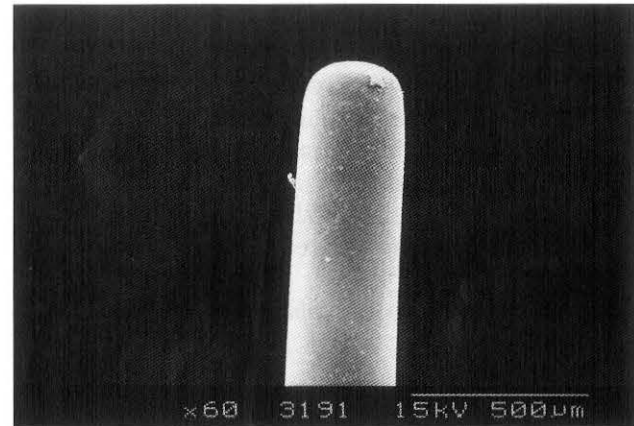
Fig. 5. Extremo apical redondeado característico de todas las puntas estudiadas. Se observaron pequeñas irregularidades en la superficie (X60).

limas, determinará una interfase mayor entre la punta y las paredes del conducto, que quedará ocupada por el cemento sellador; la consecuencia es un mayor filtrado apical y un mayor efecto tóxico del cemento.
