# EL MUSEU ROMÀNTIC CAN PAPIOL:

## ANÀLISI DE LES INTERVENCIIONS

Treball Final de Grau

Conservació i Restauració de Béns Culturals

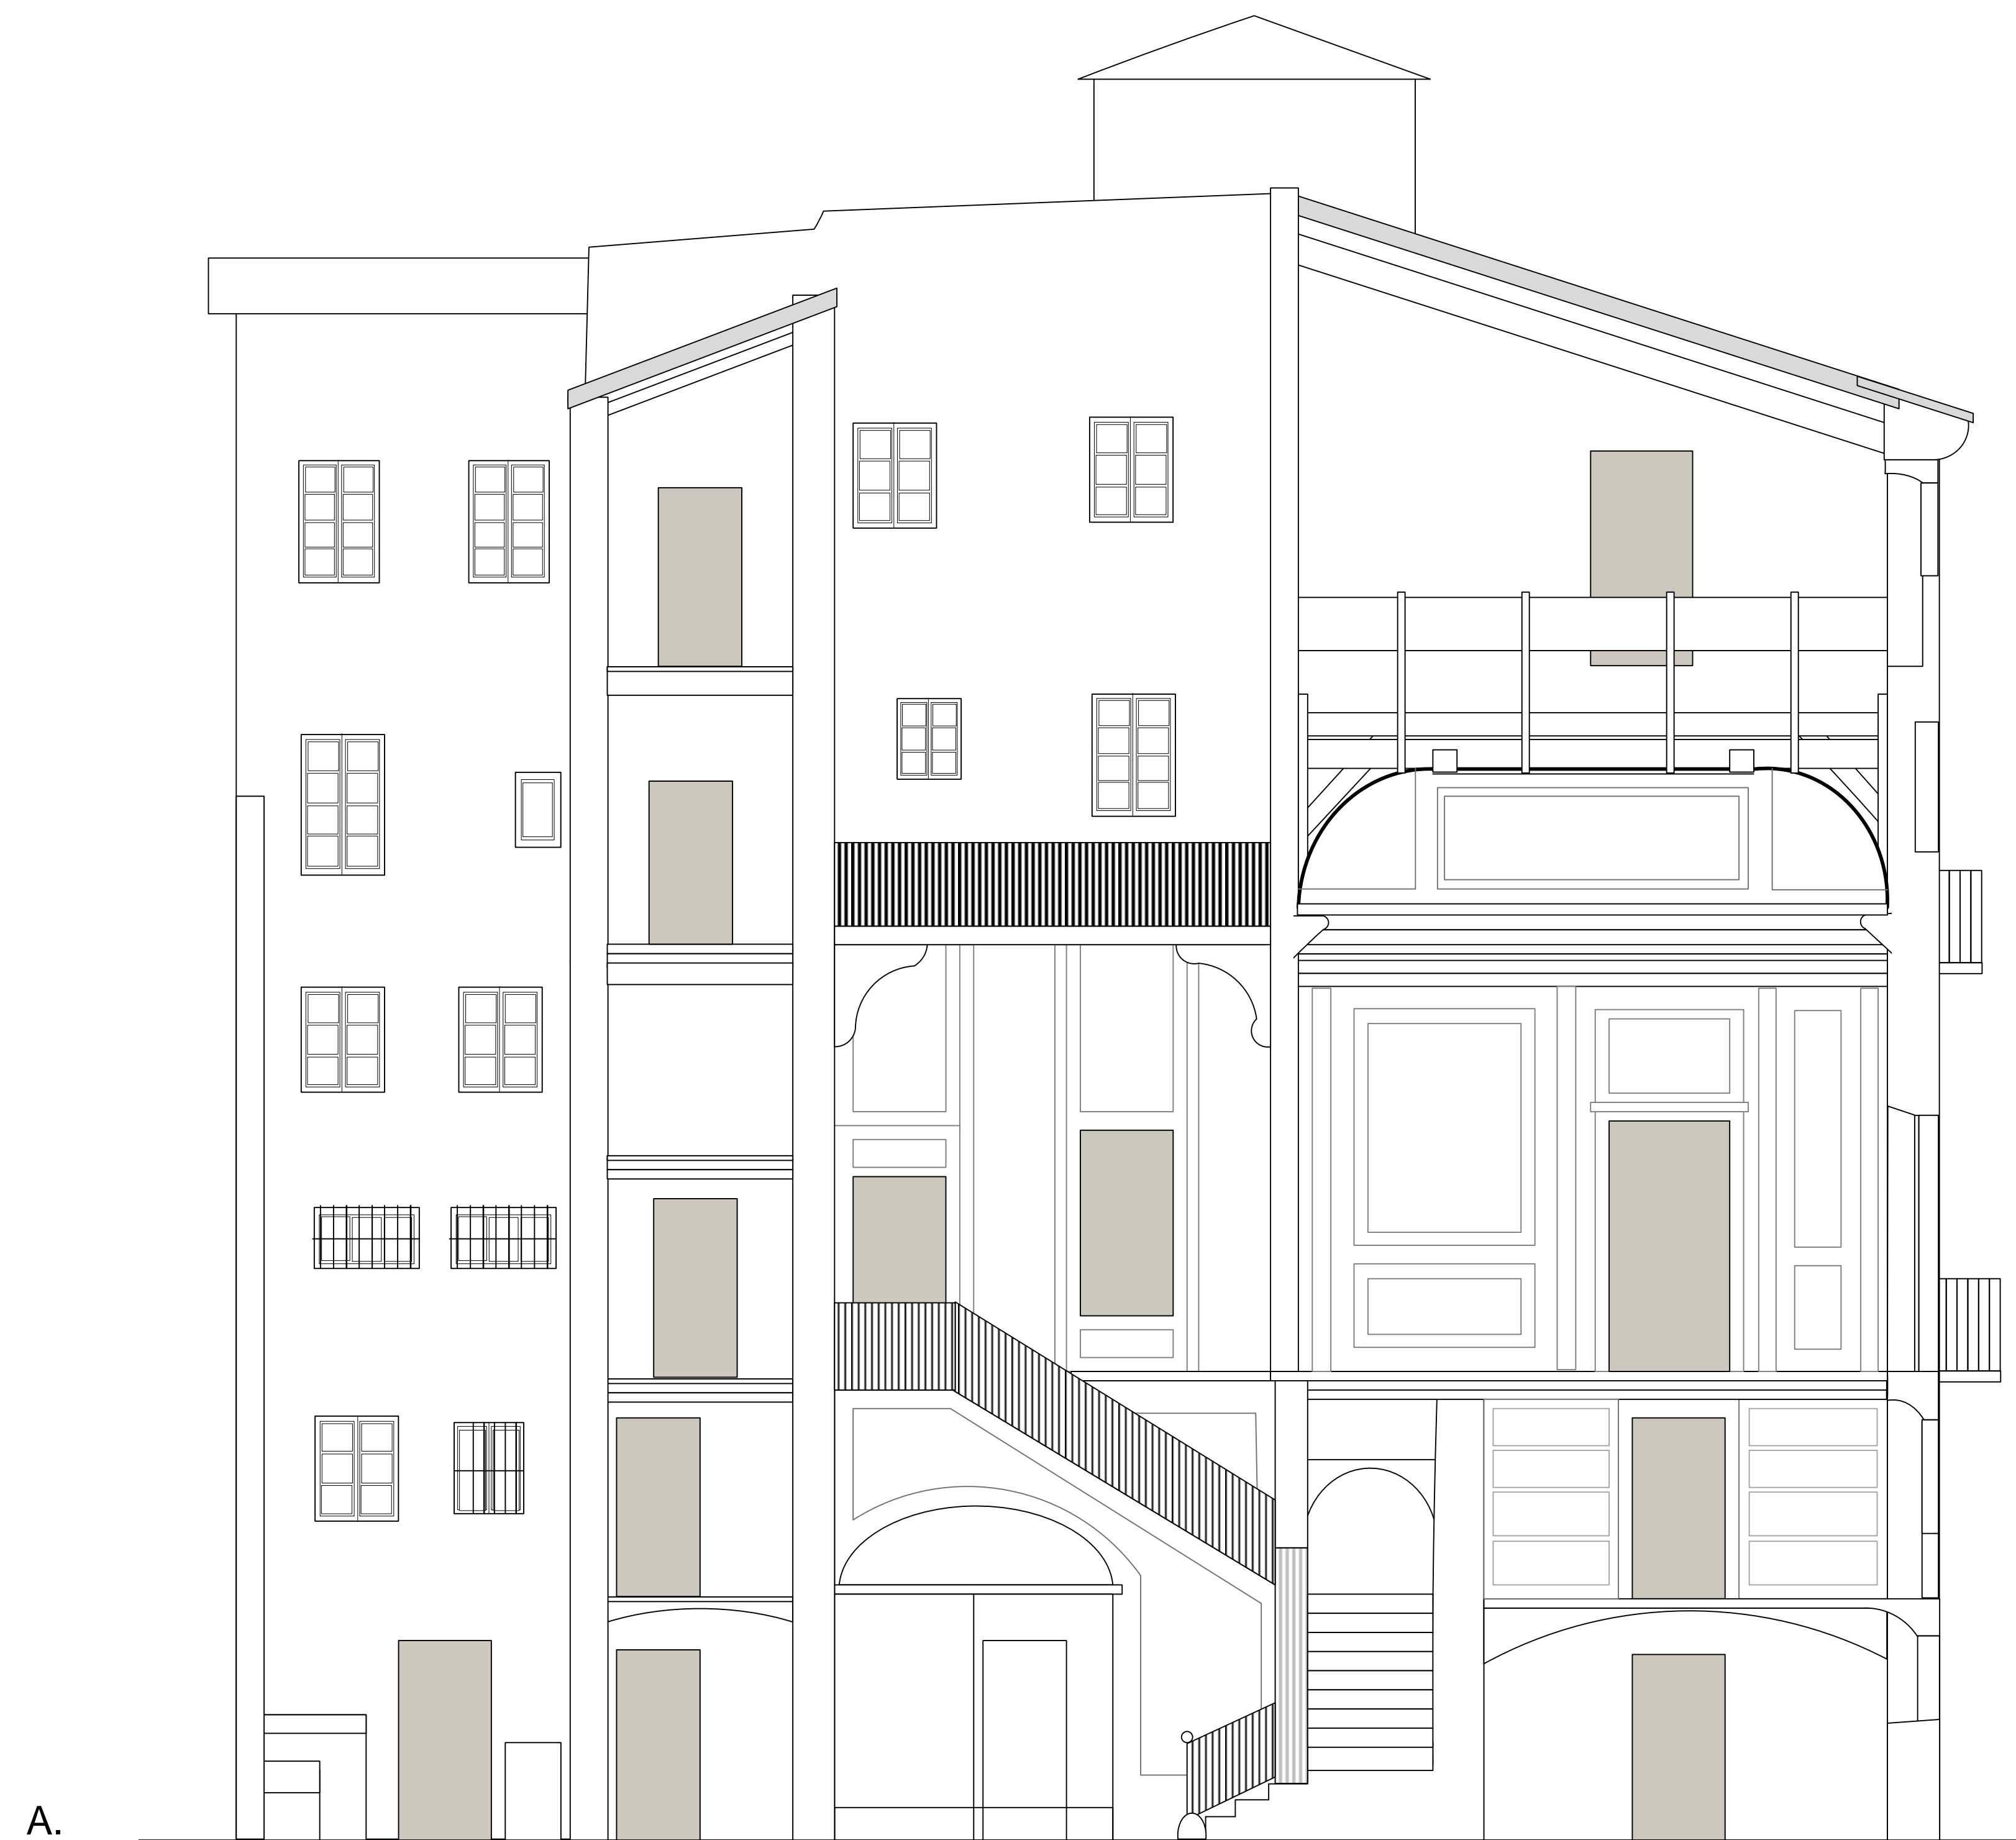
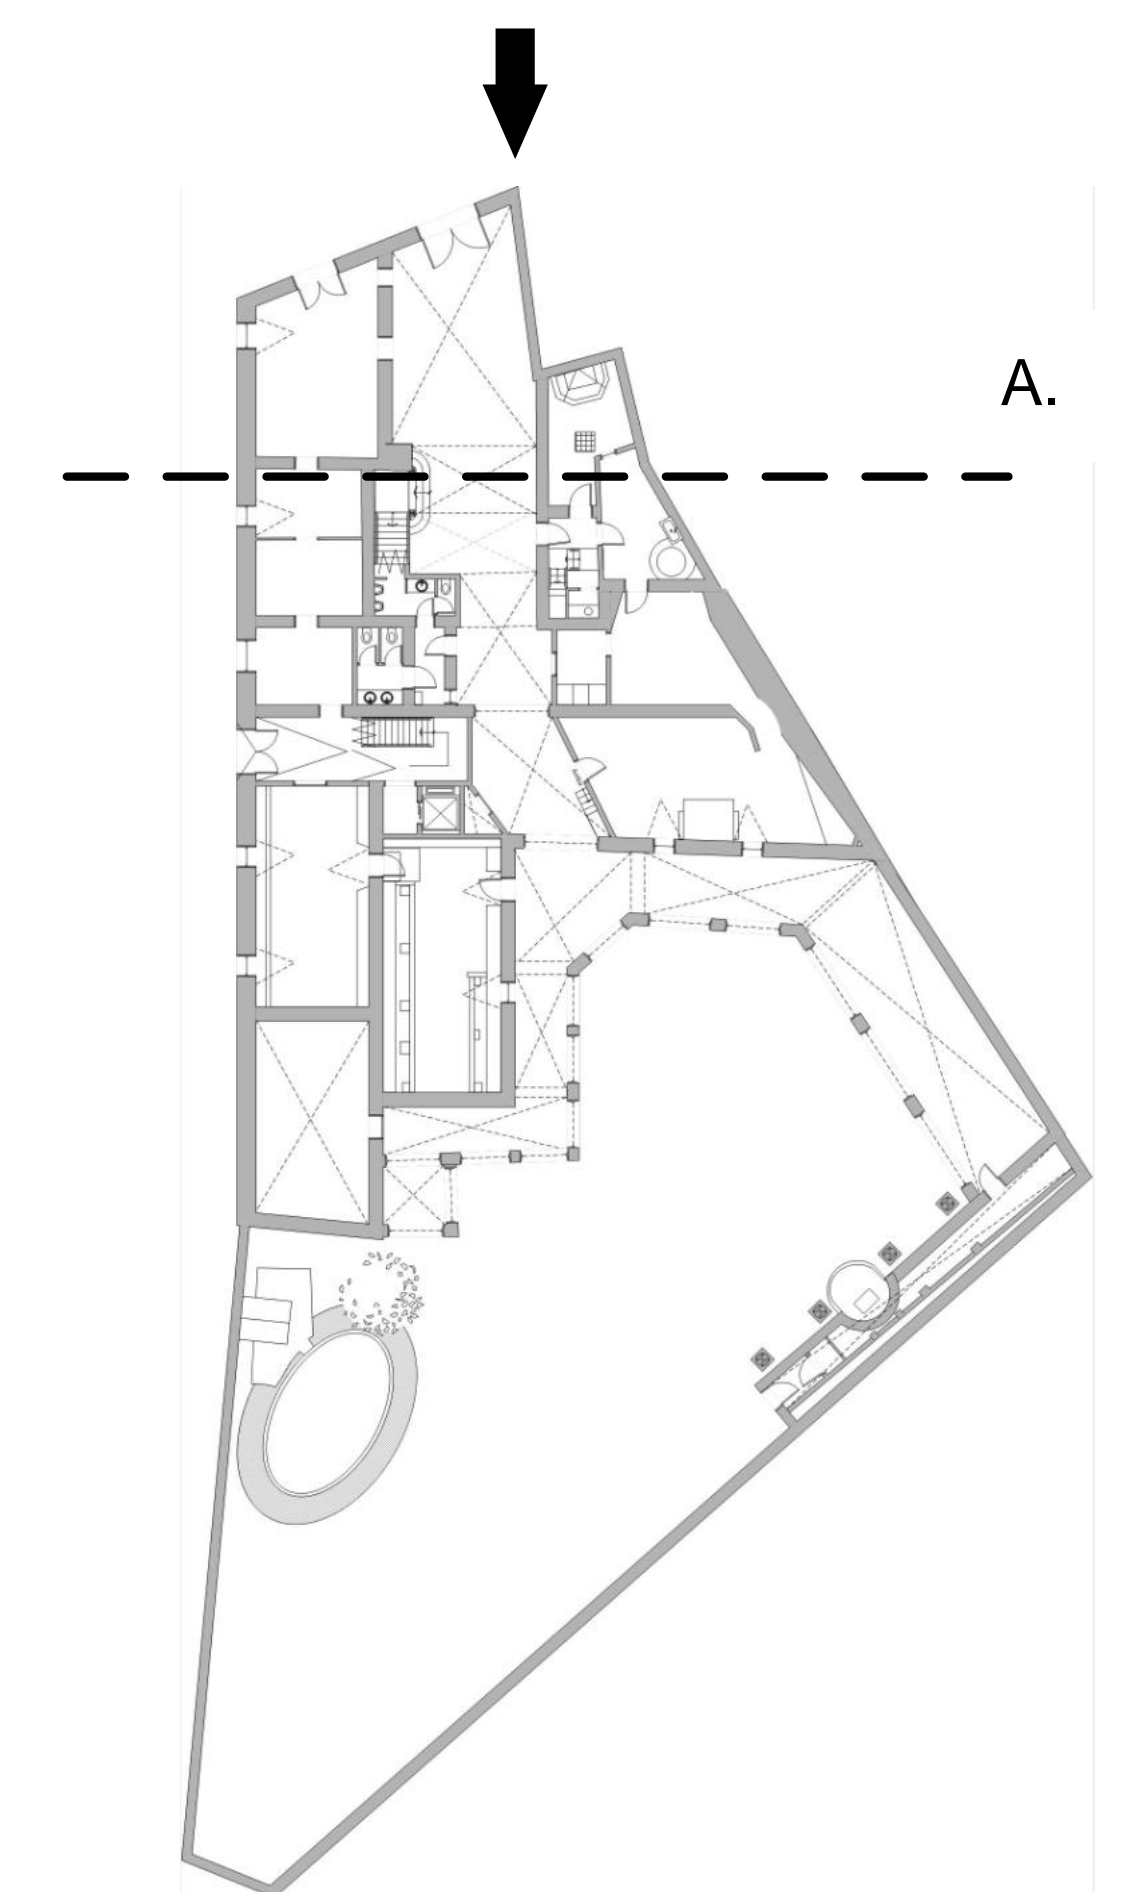
Núm. de plànol:  
10

AMPLIACIÓ DE SECCIÓ I DETALL DE LA  
VOLTA DE LA SALA DE BALL

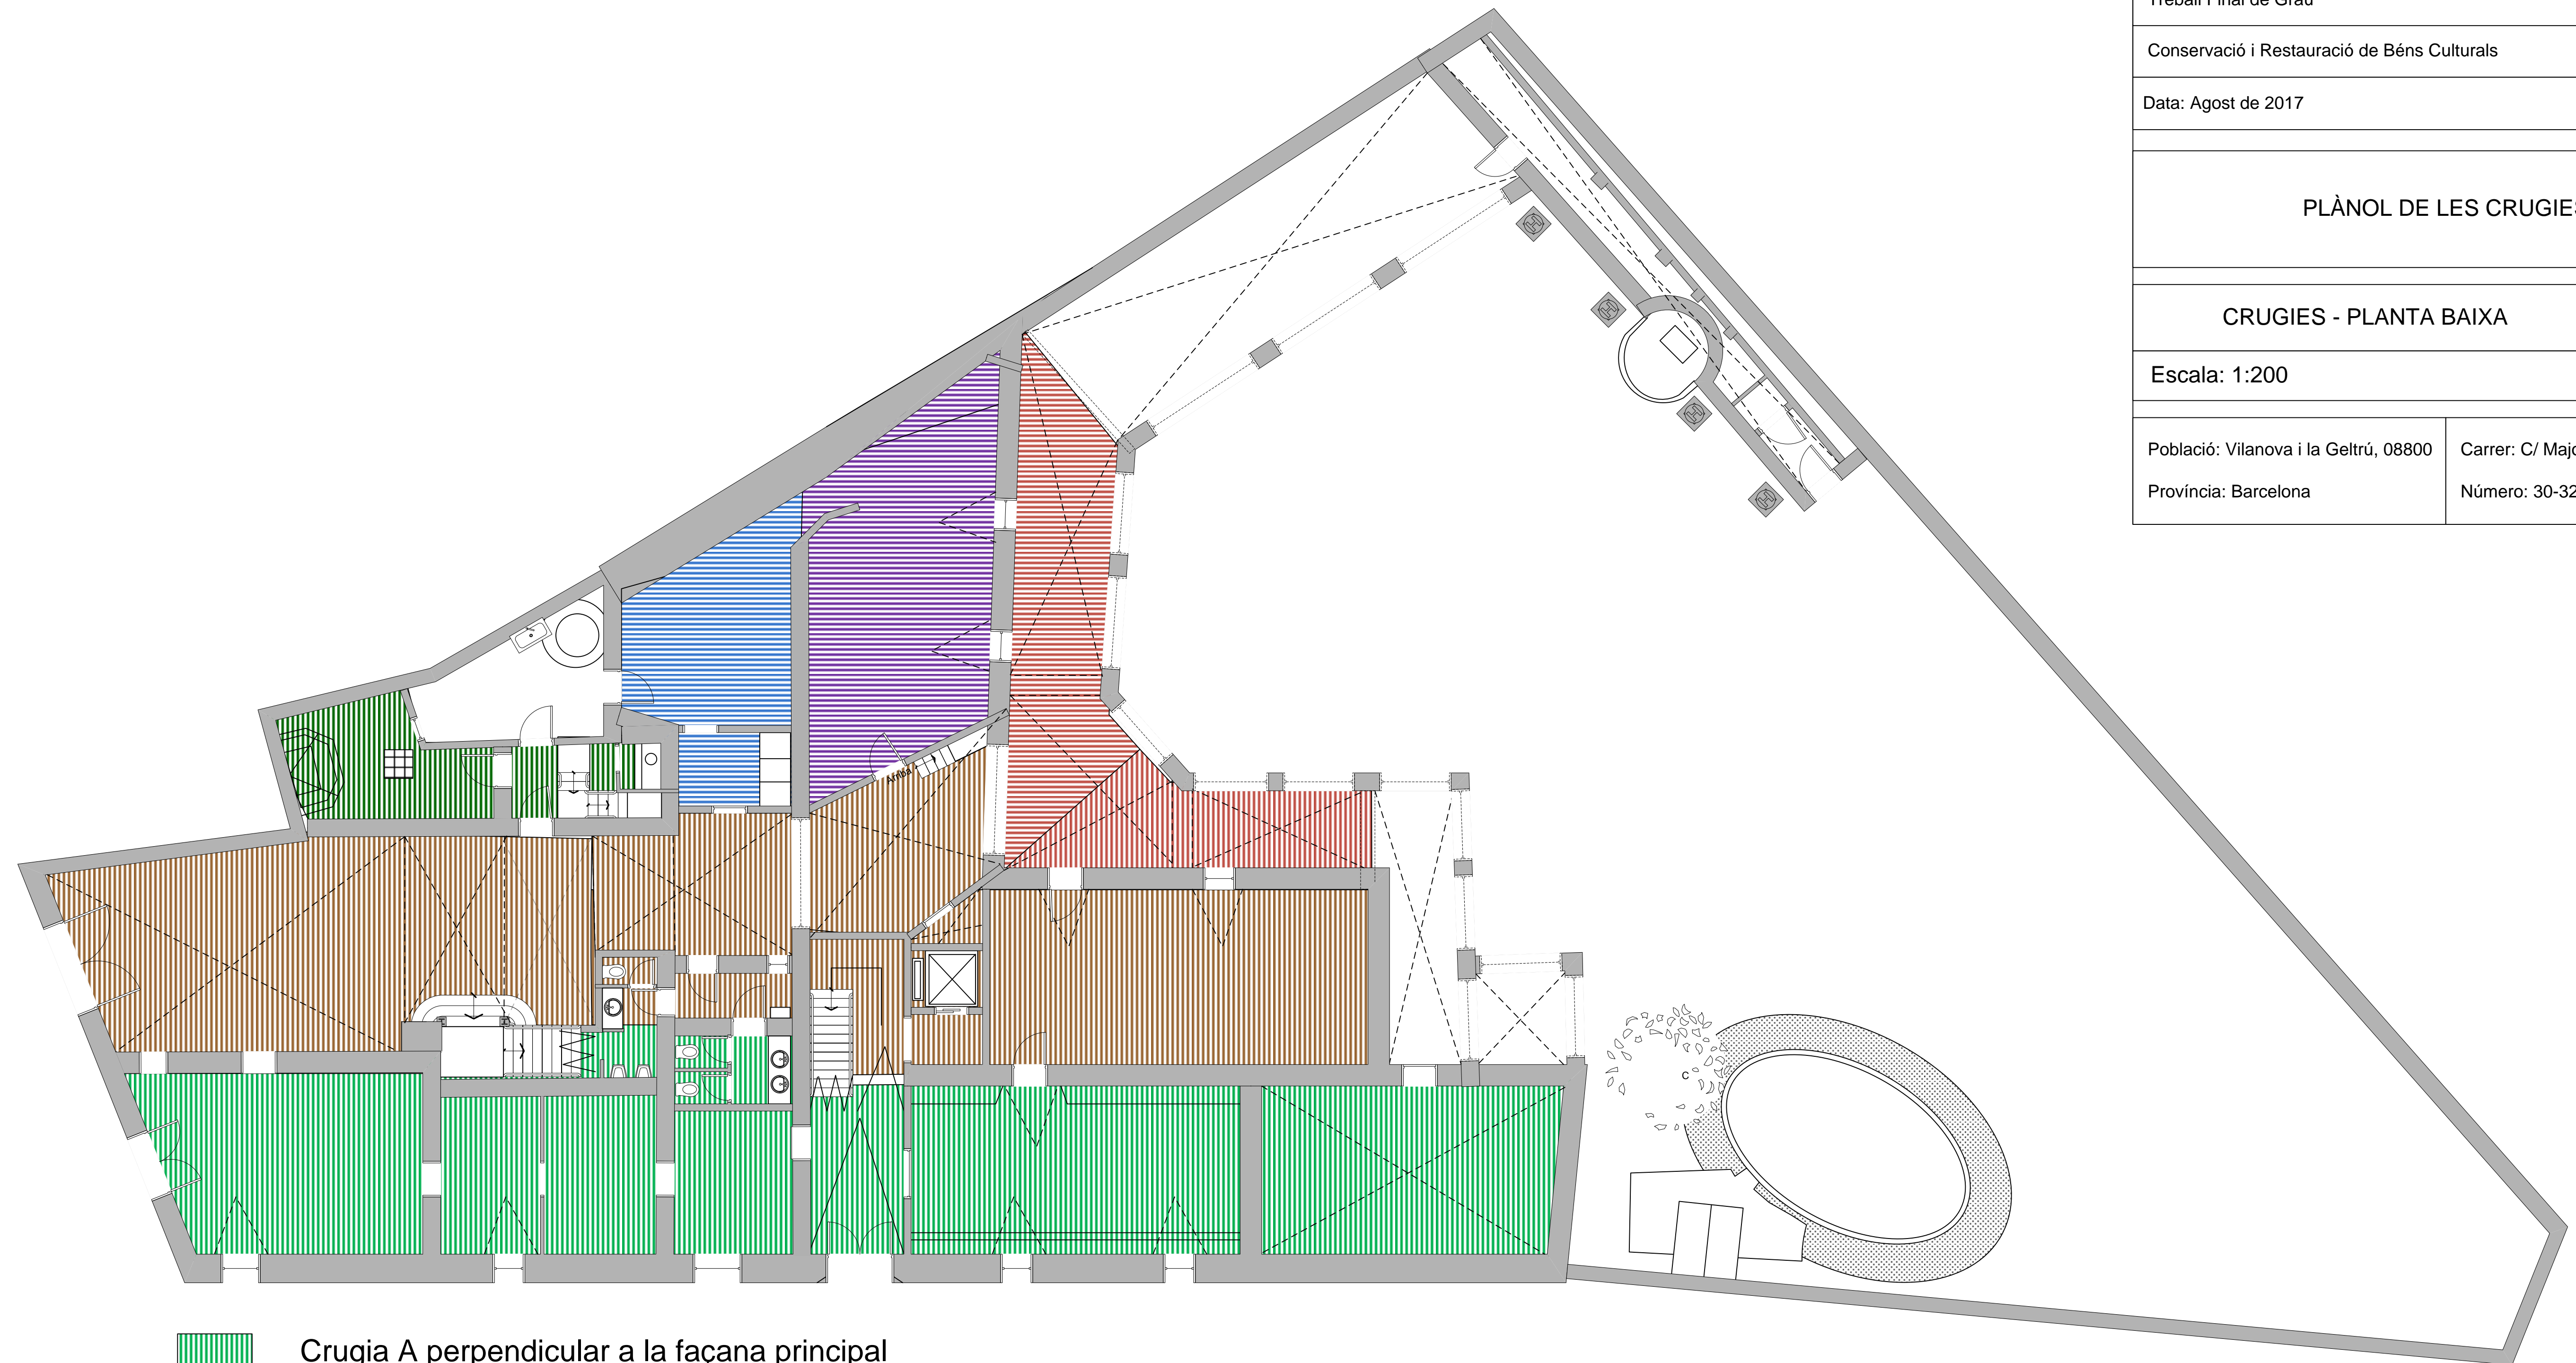
Núm. de plànol:  
12

CRUGIES - PLANTA BAIXA

Crugia A perpendicular a la façana principal
-

Crugia B perpendicular a la façana principal
-

Crugia C perpendicular a la façana principal
-

Crugia D paral·lela a la façana principal
-

Crugia E paral·lela a la façana principal
-

Crugies F de la galeria (perpendiculars i paral·leles)

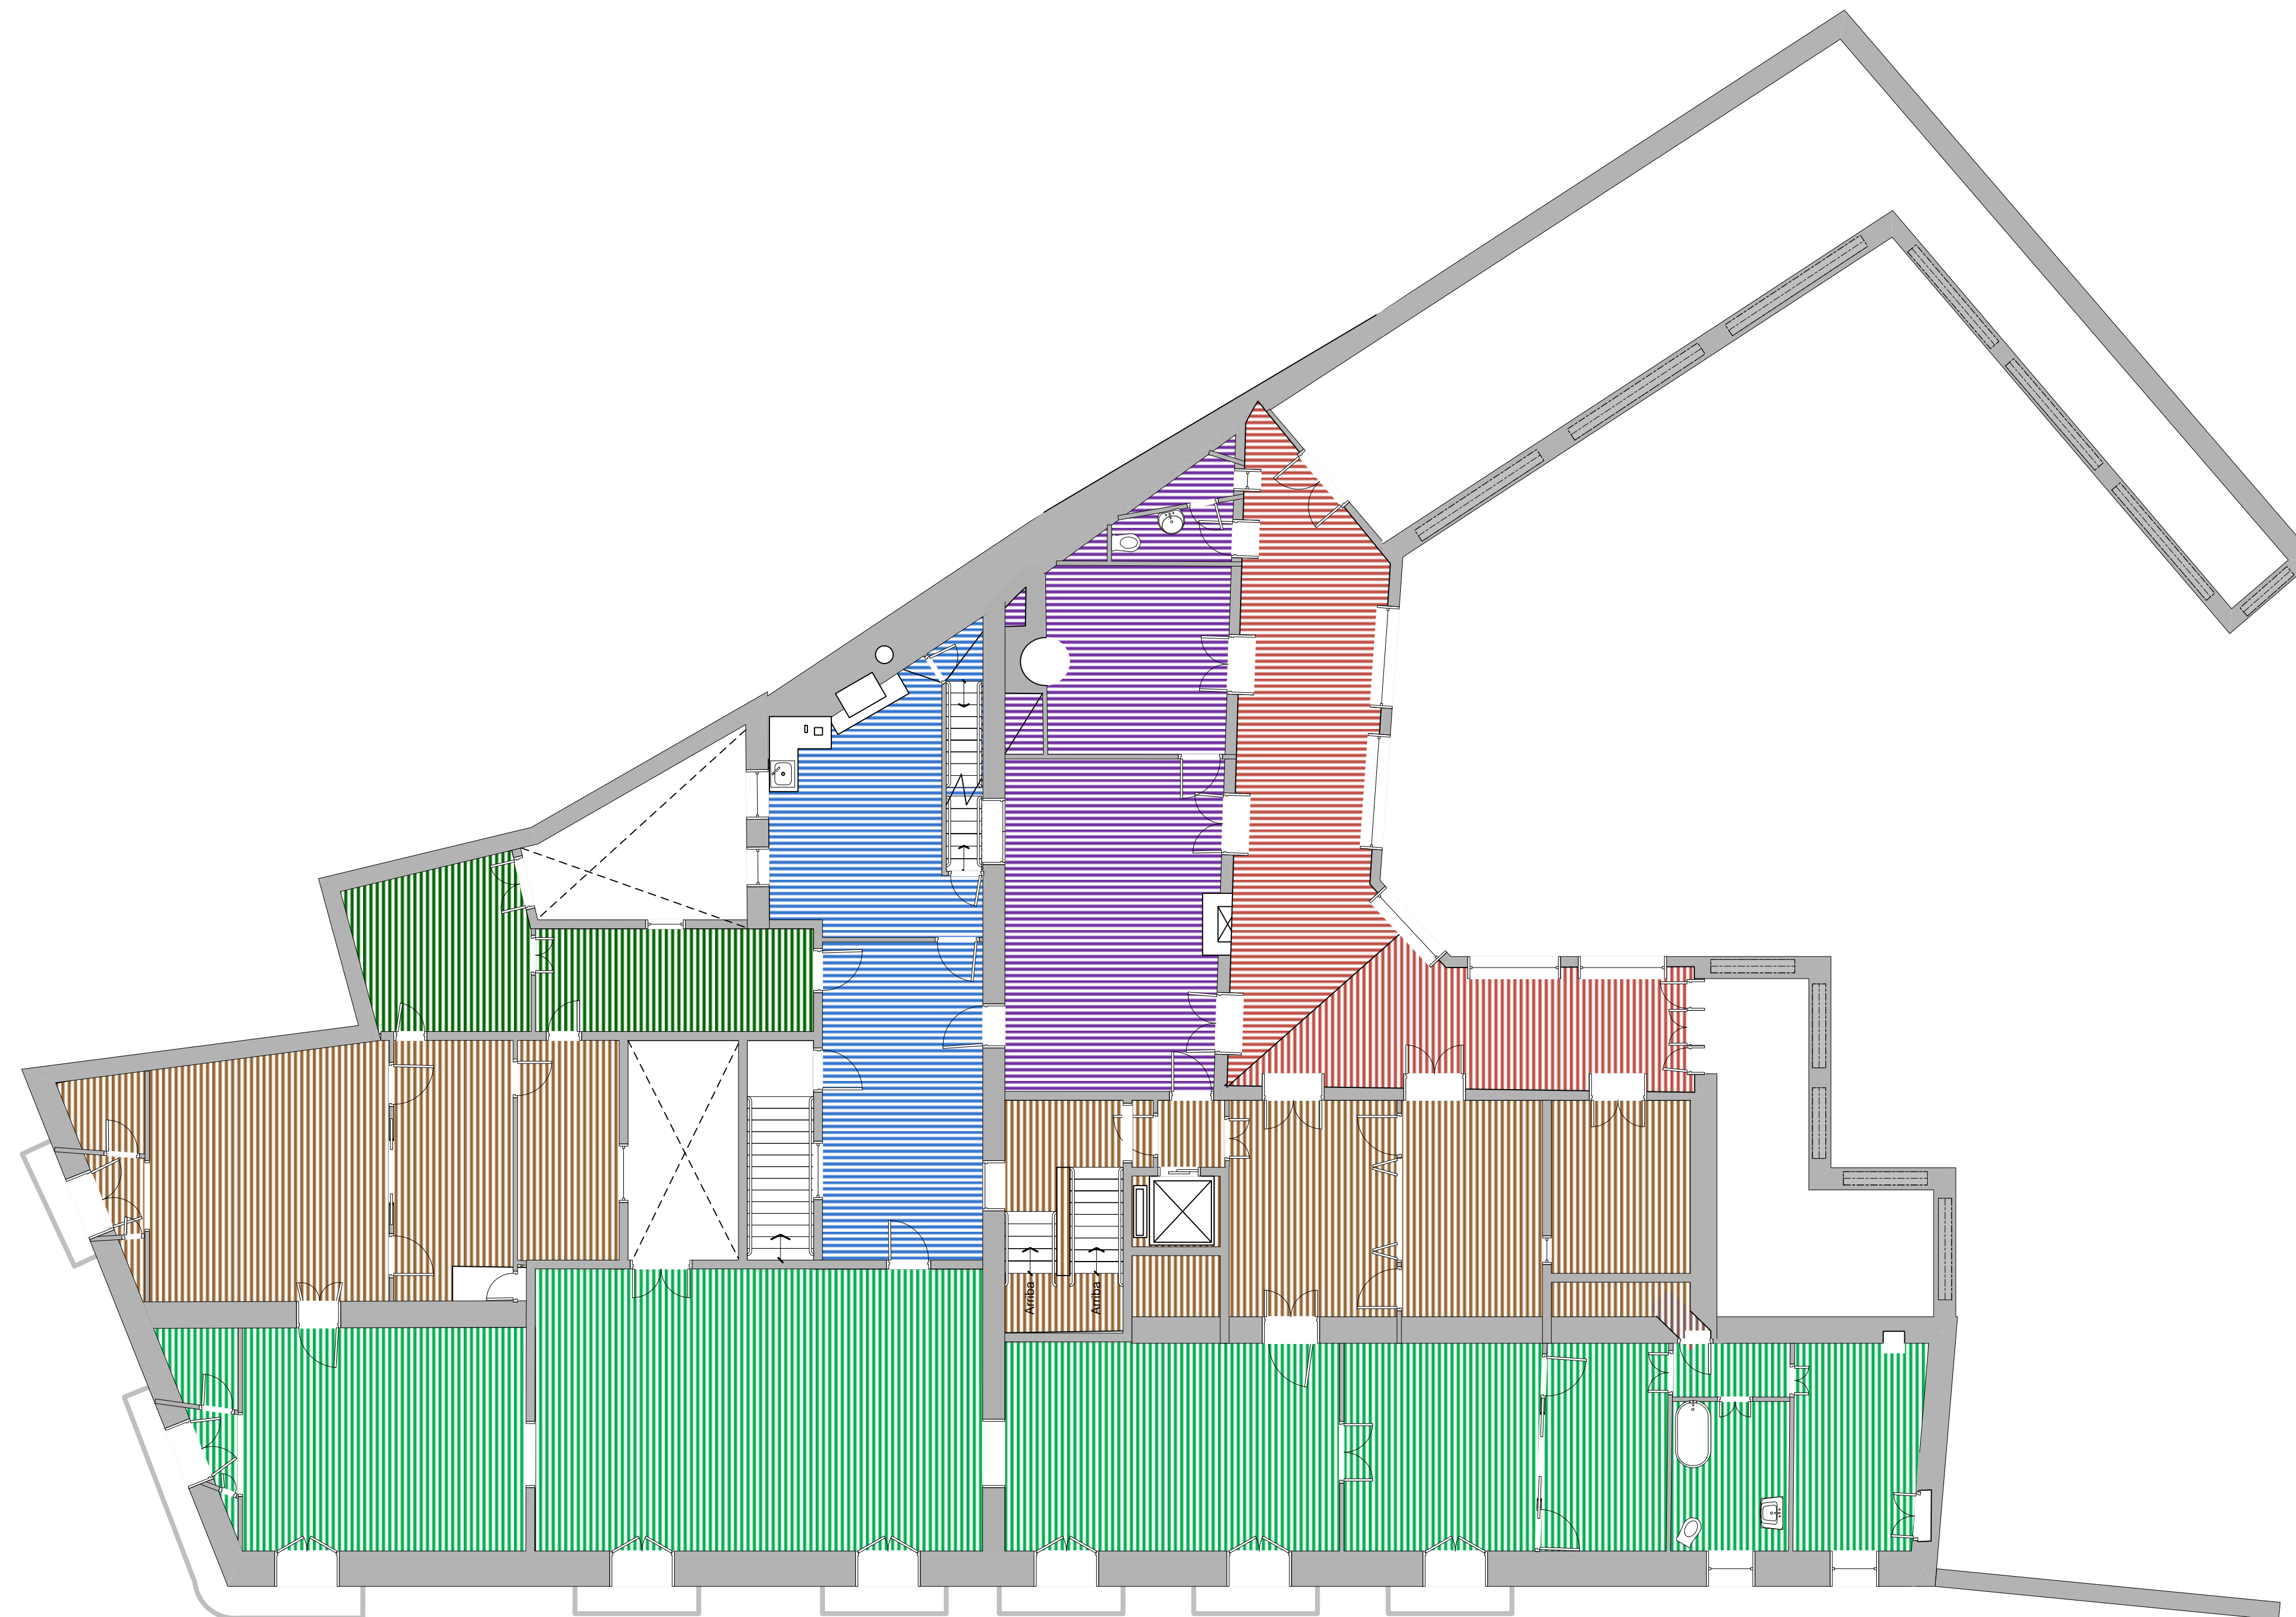
Núm. de plànol:  
13

CRUGIES - PLANTA PRIMERA

Crugia A perpendicular a la façana principal
-

Crugia B perpendicular a la façana principal
-

Crugia C perpendicular a la façana principal
-

Crugia D paral·lela a la façana principal
-

Crugia E paral·lela a la façana principal
-

Crugies F de la galeria (perpendiculars i paral·leles)

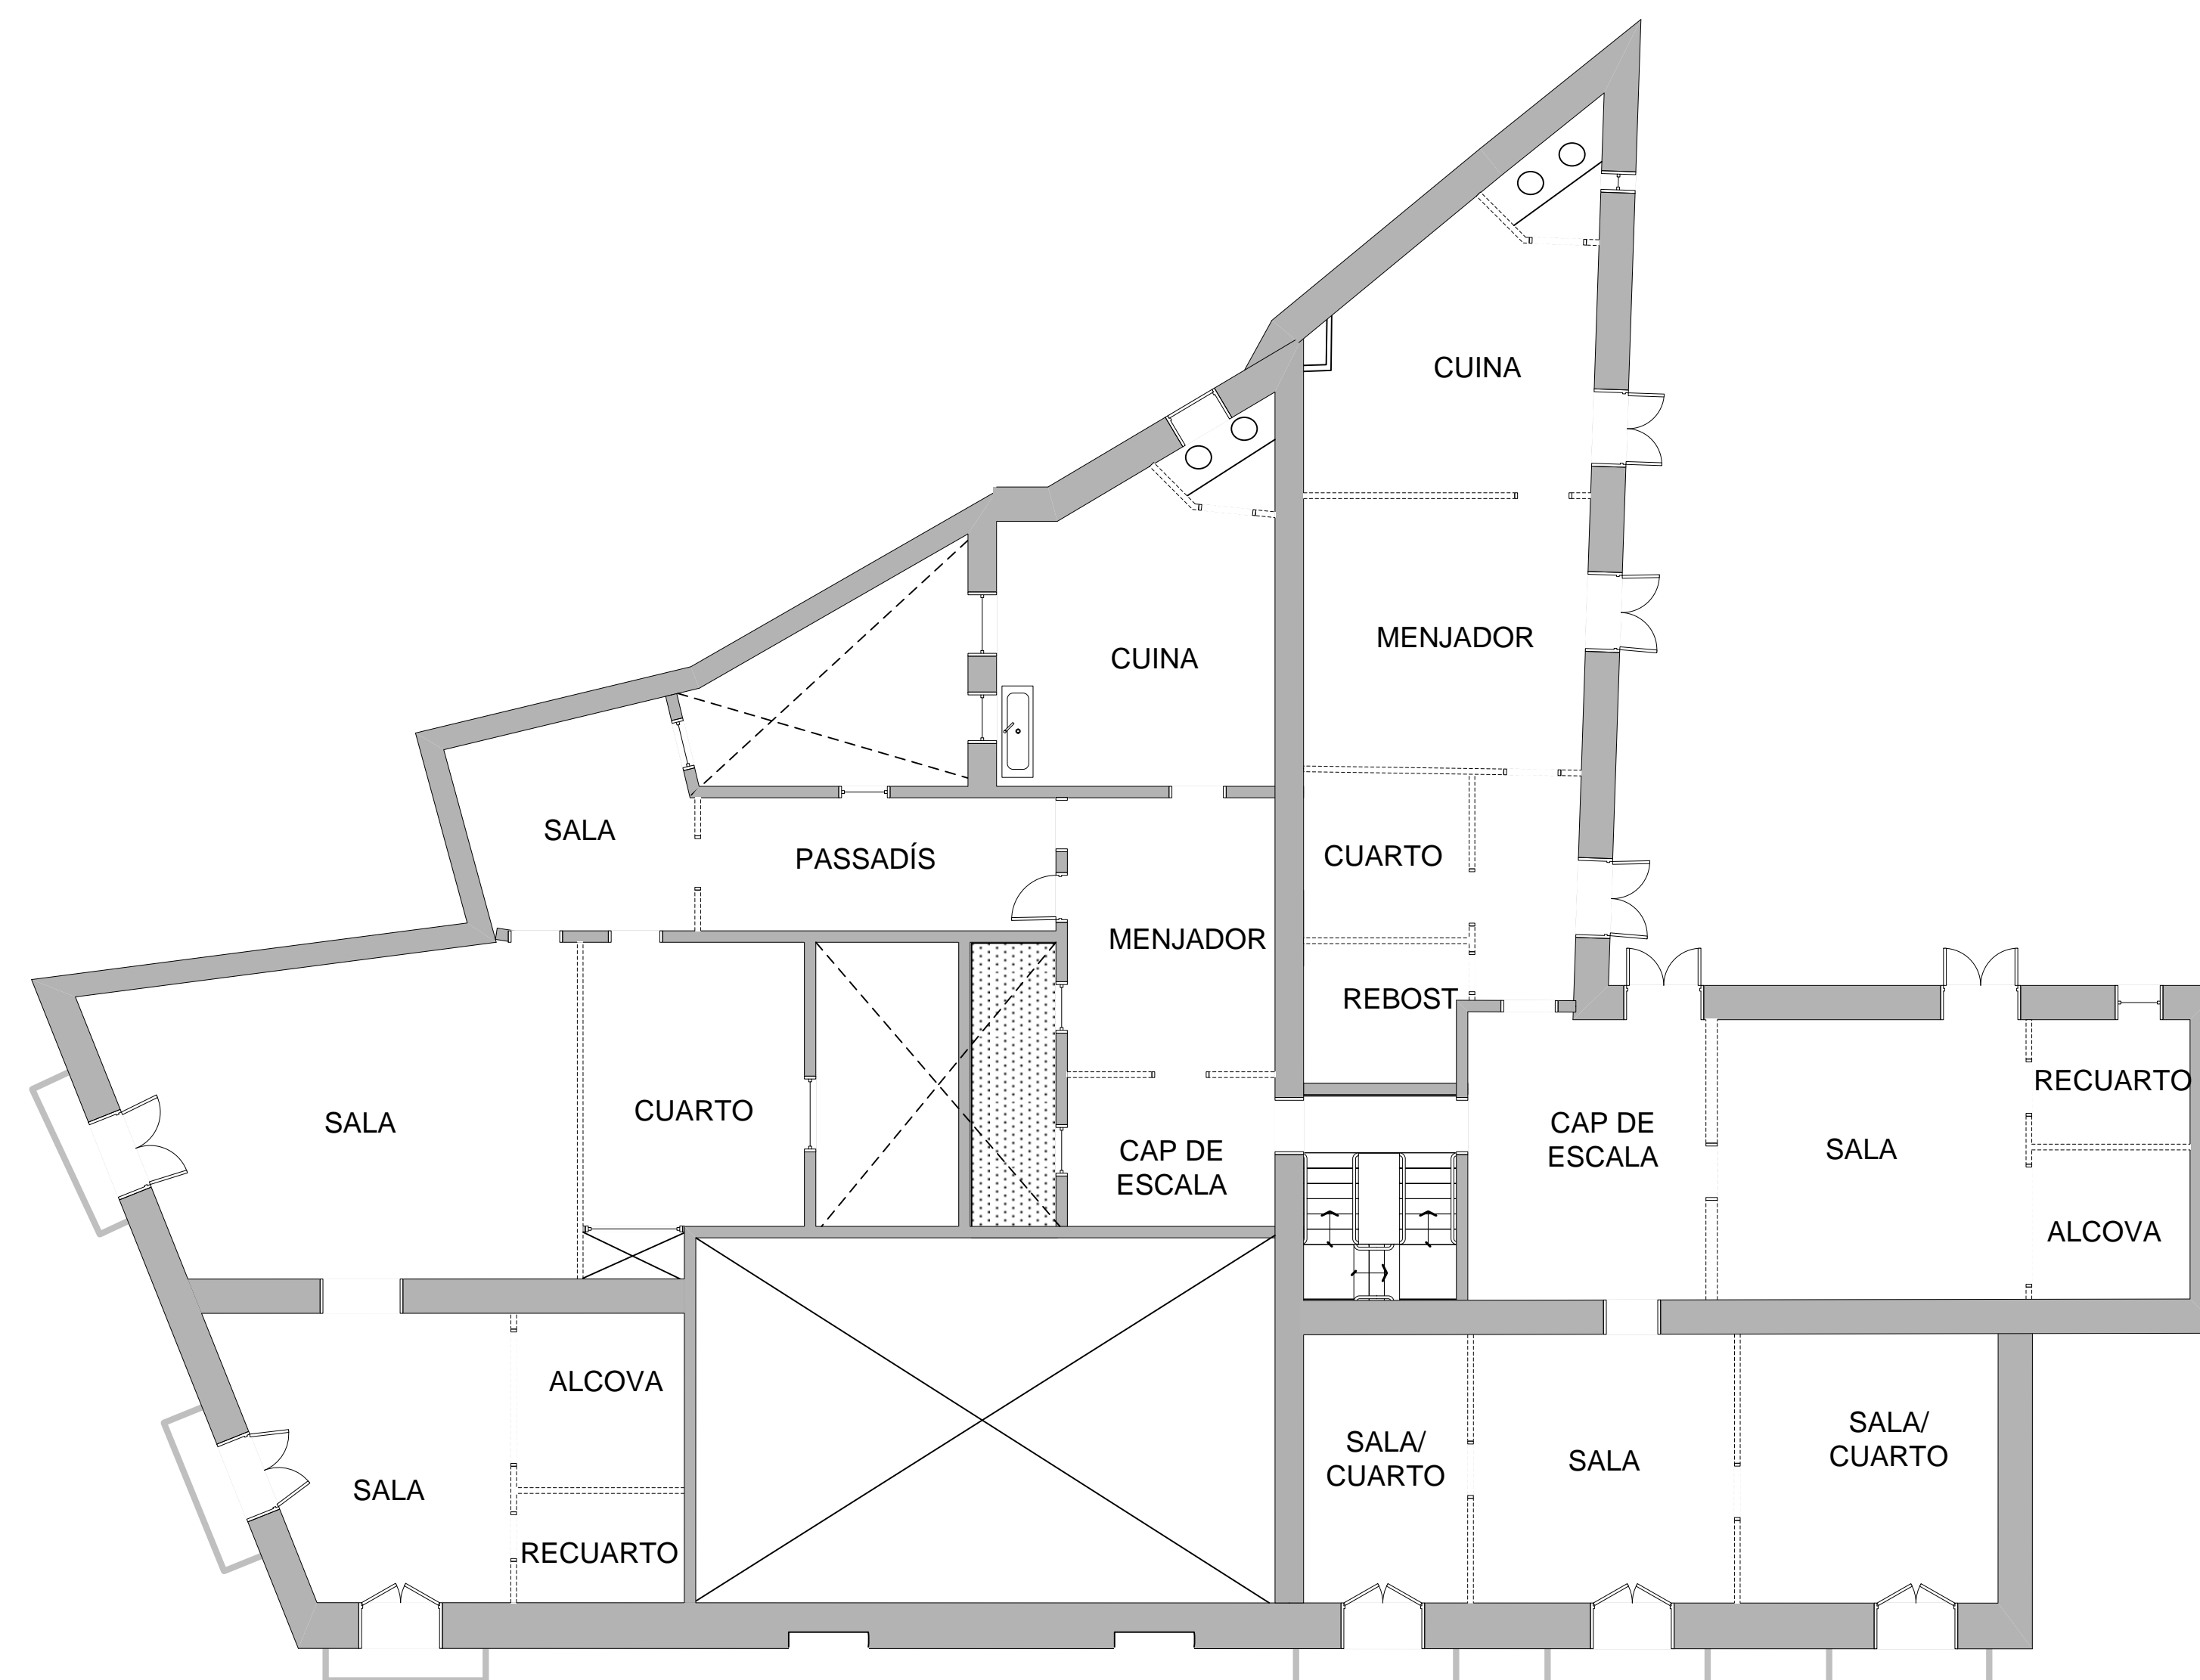
Núm. de plànol:  
17

PROPOSTA HIPOTÈTICA DE LA PROPOSTA 1  
(partint de la idea que el segon pis estava conformat per dos habitatges)

Disposició hipotètica dels envans.

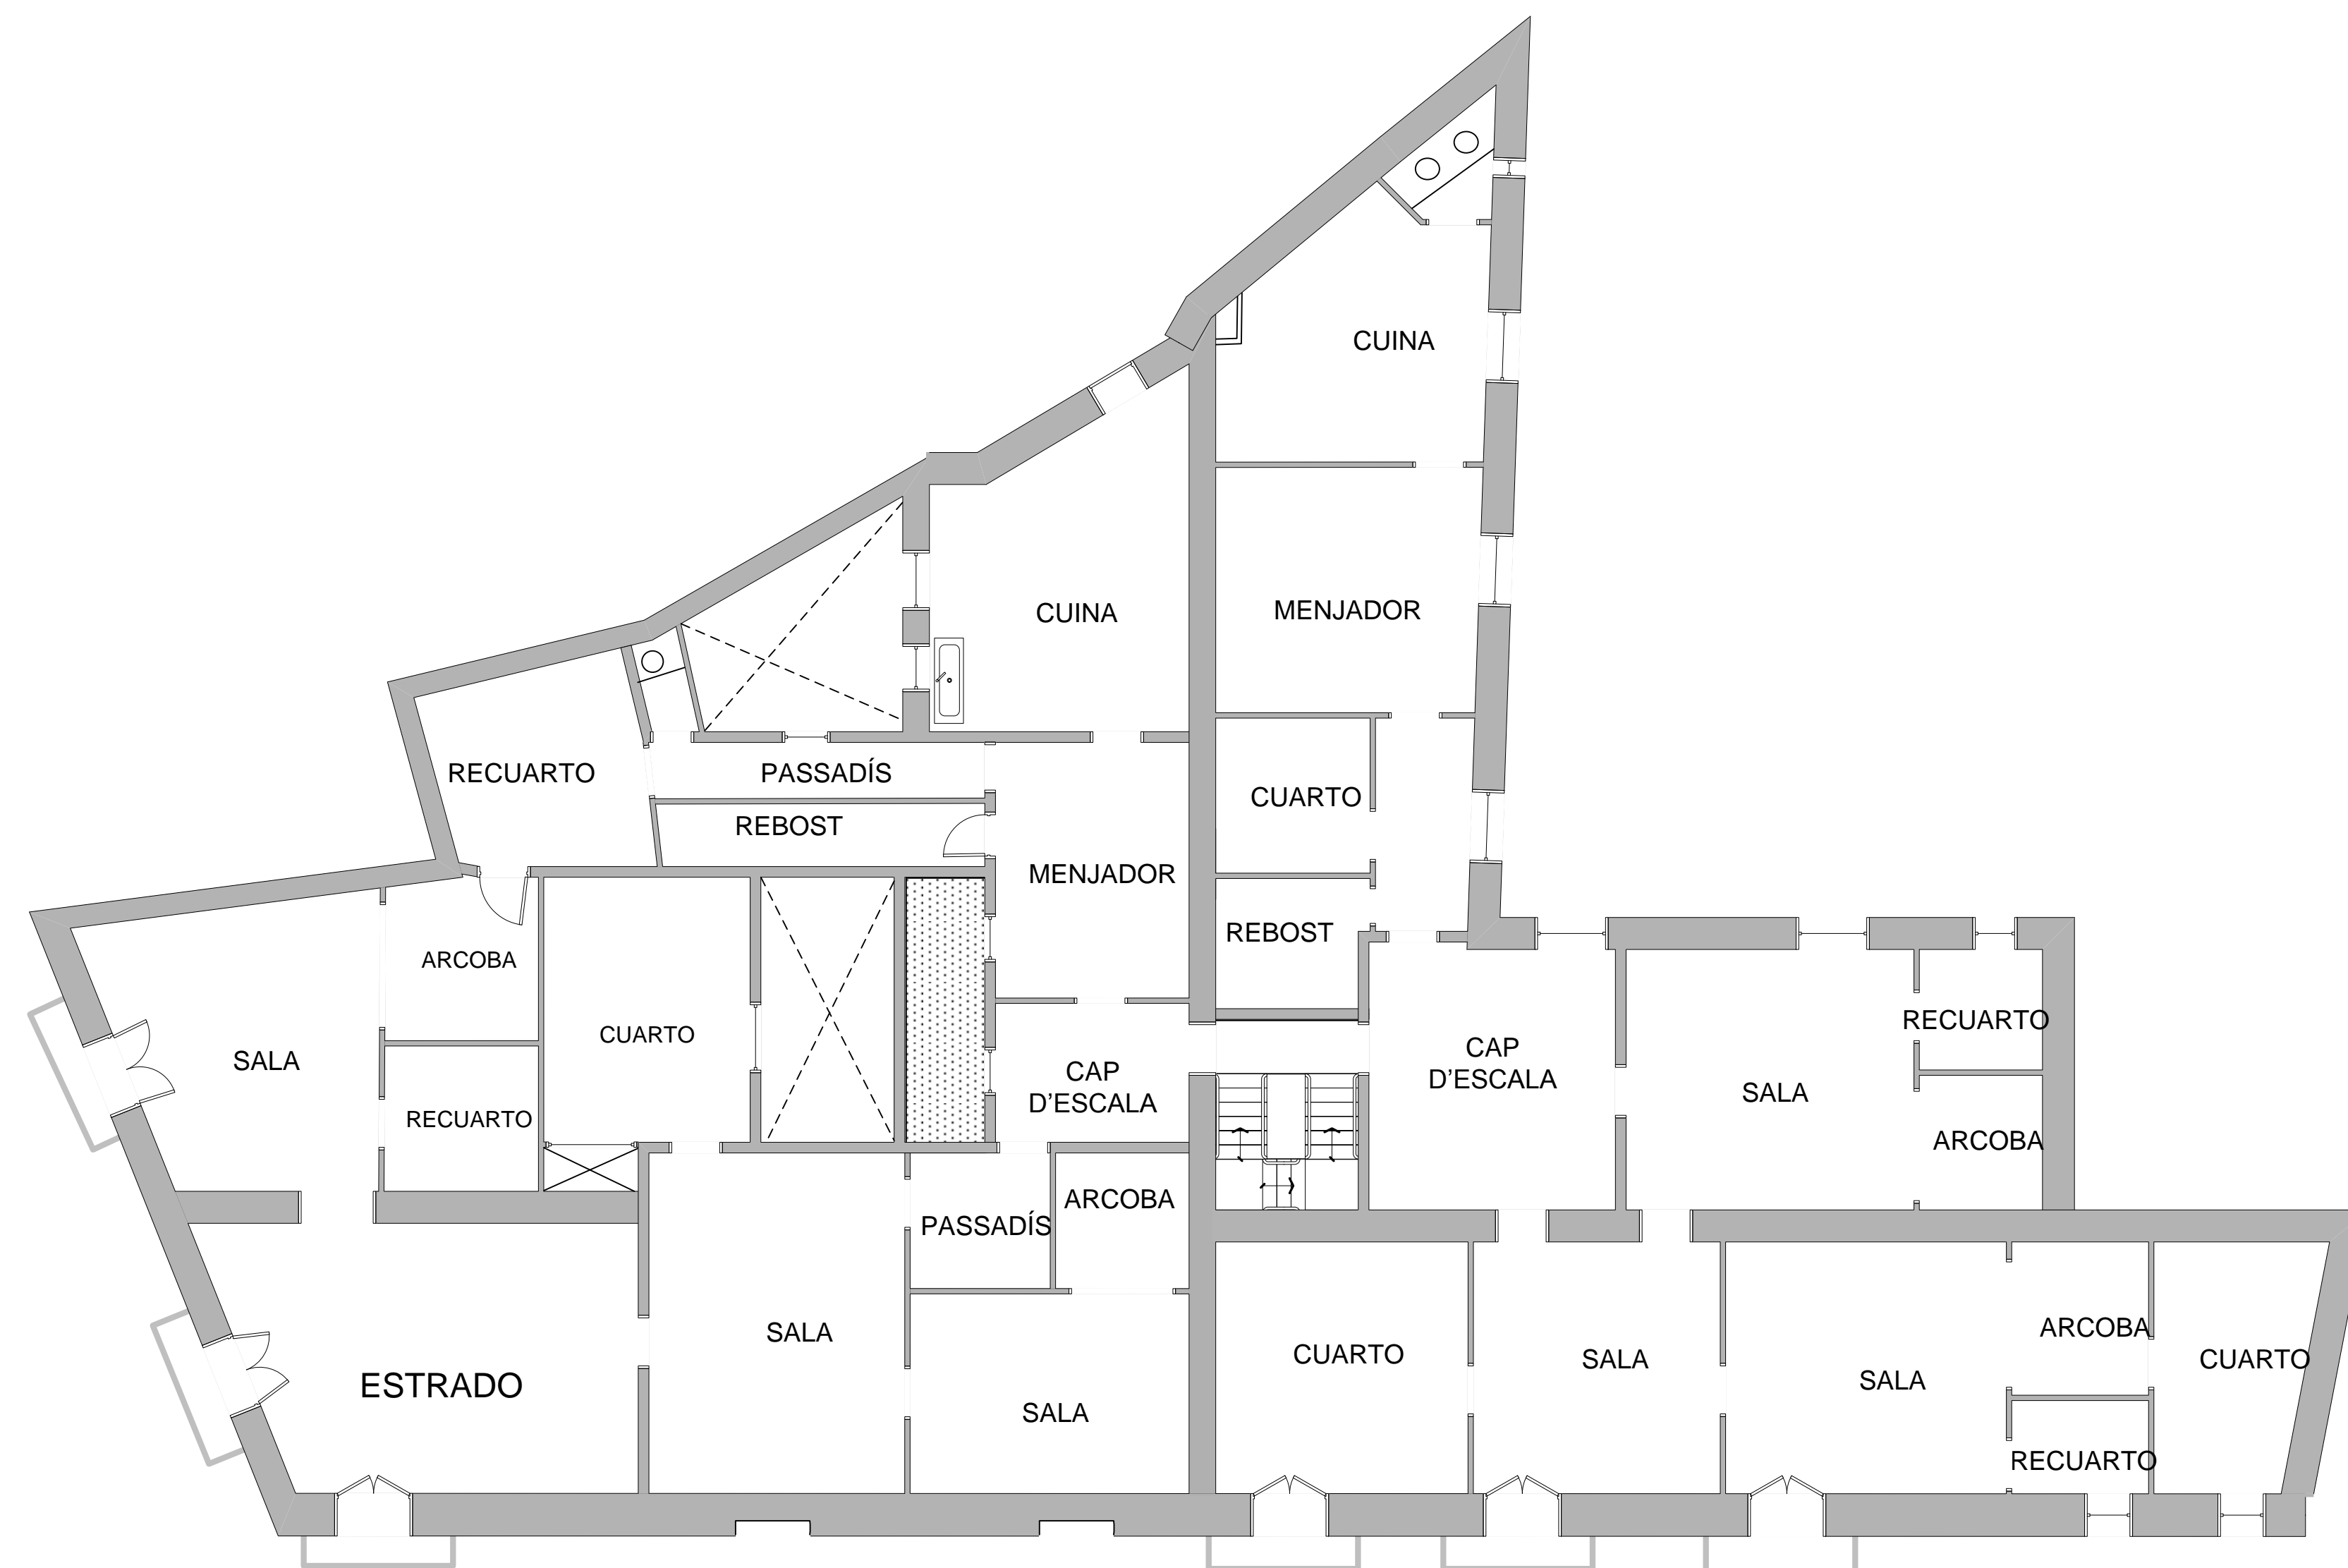
Núm. de plànol:  
21

PLÀNOLS MITJAN SEGLE XIX  
PROPOSTA 2 (versió mai executada. Es preveia la supressió de la doble alçada de la volta de Sala de Ball, fet que no es va produir)
