# EL MUSEU ROMÀNTIC CAN PAPIOL:

## ANÀLISI DE LES INTERVENCIIONS

Treball Final de Grau

Conservació i Restauració de Béns Culturals

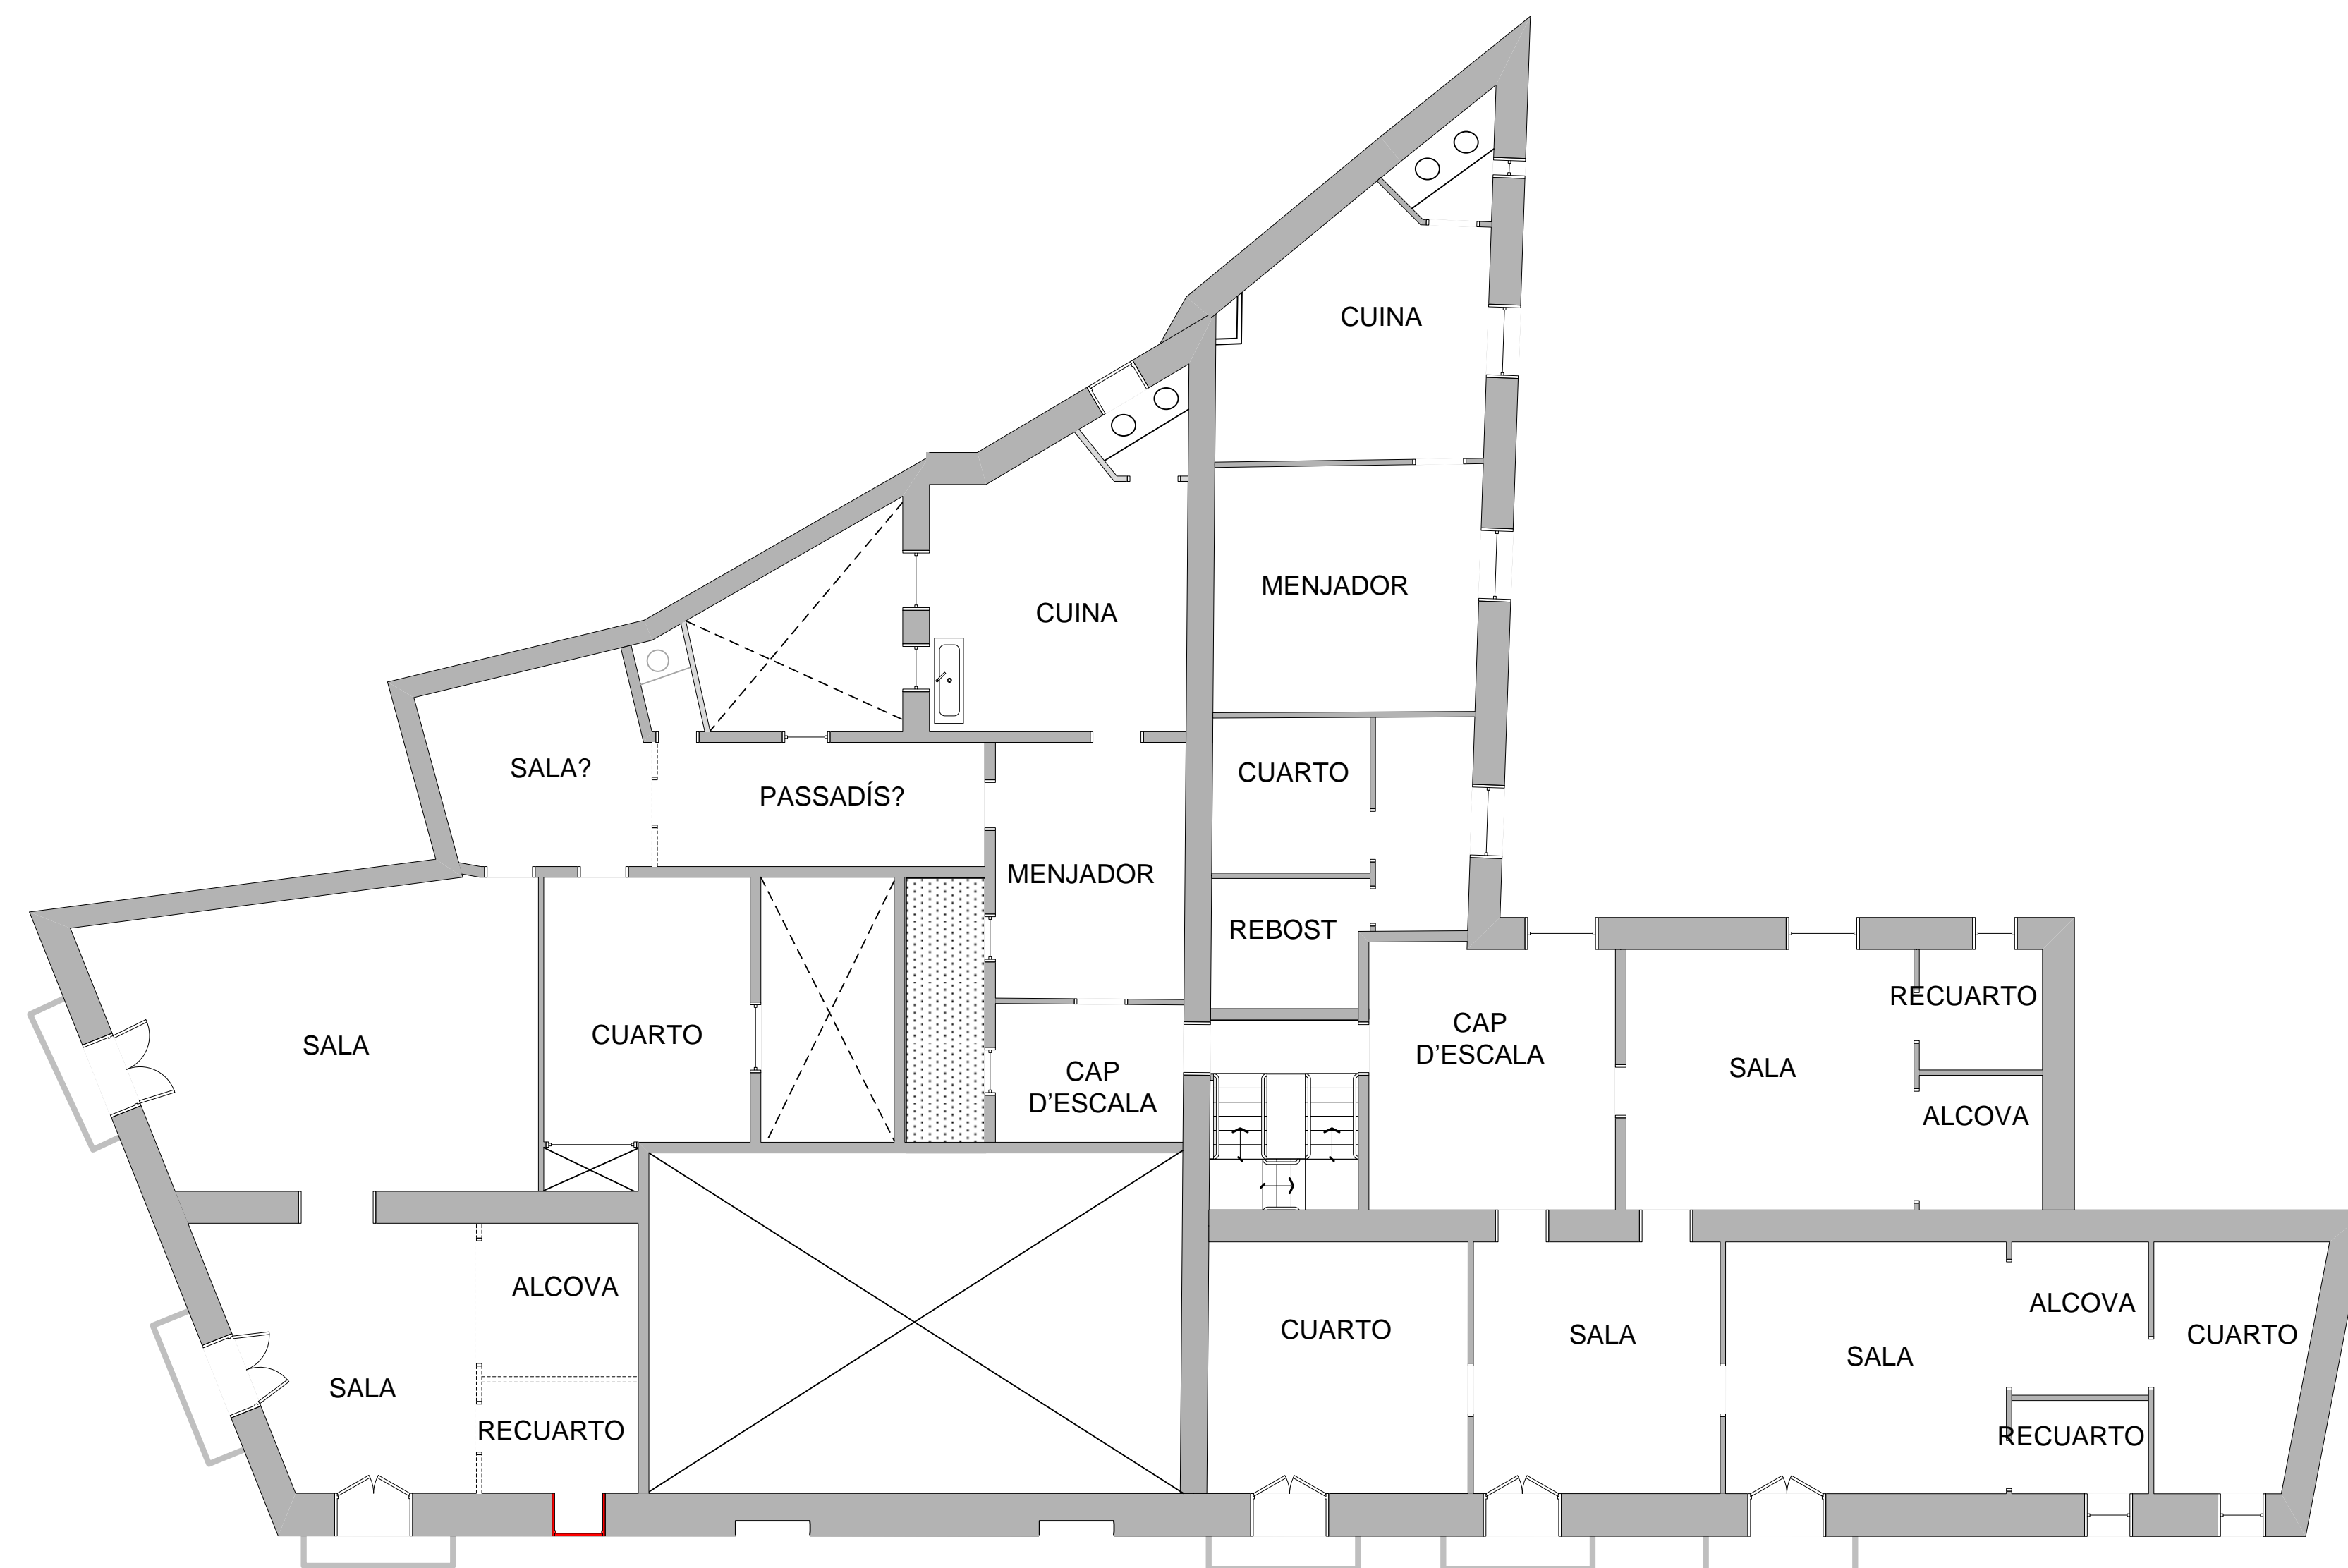
Núm. de plànol:  
22

PROPOSTA HIPOTÈTICA DE LA PROPOSTA 2  
(tenint en compte que la volta de la Sala de Ball no va ser suprimida)

Disposició hipotètica dels envans.

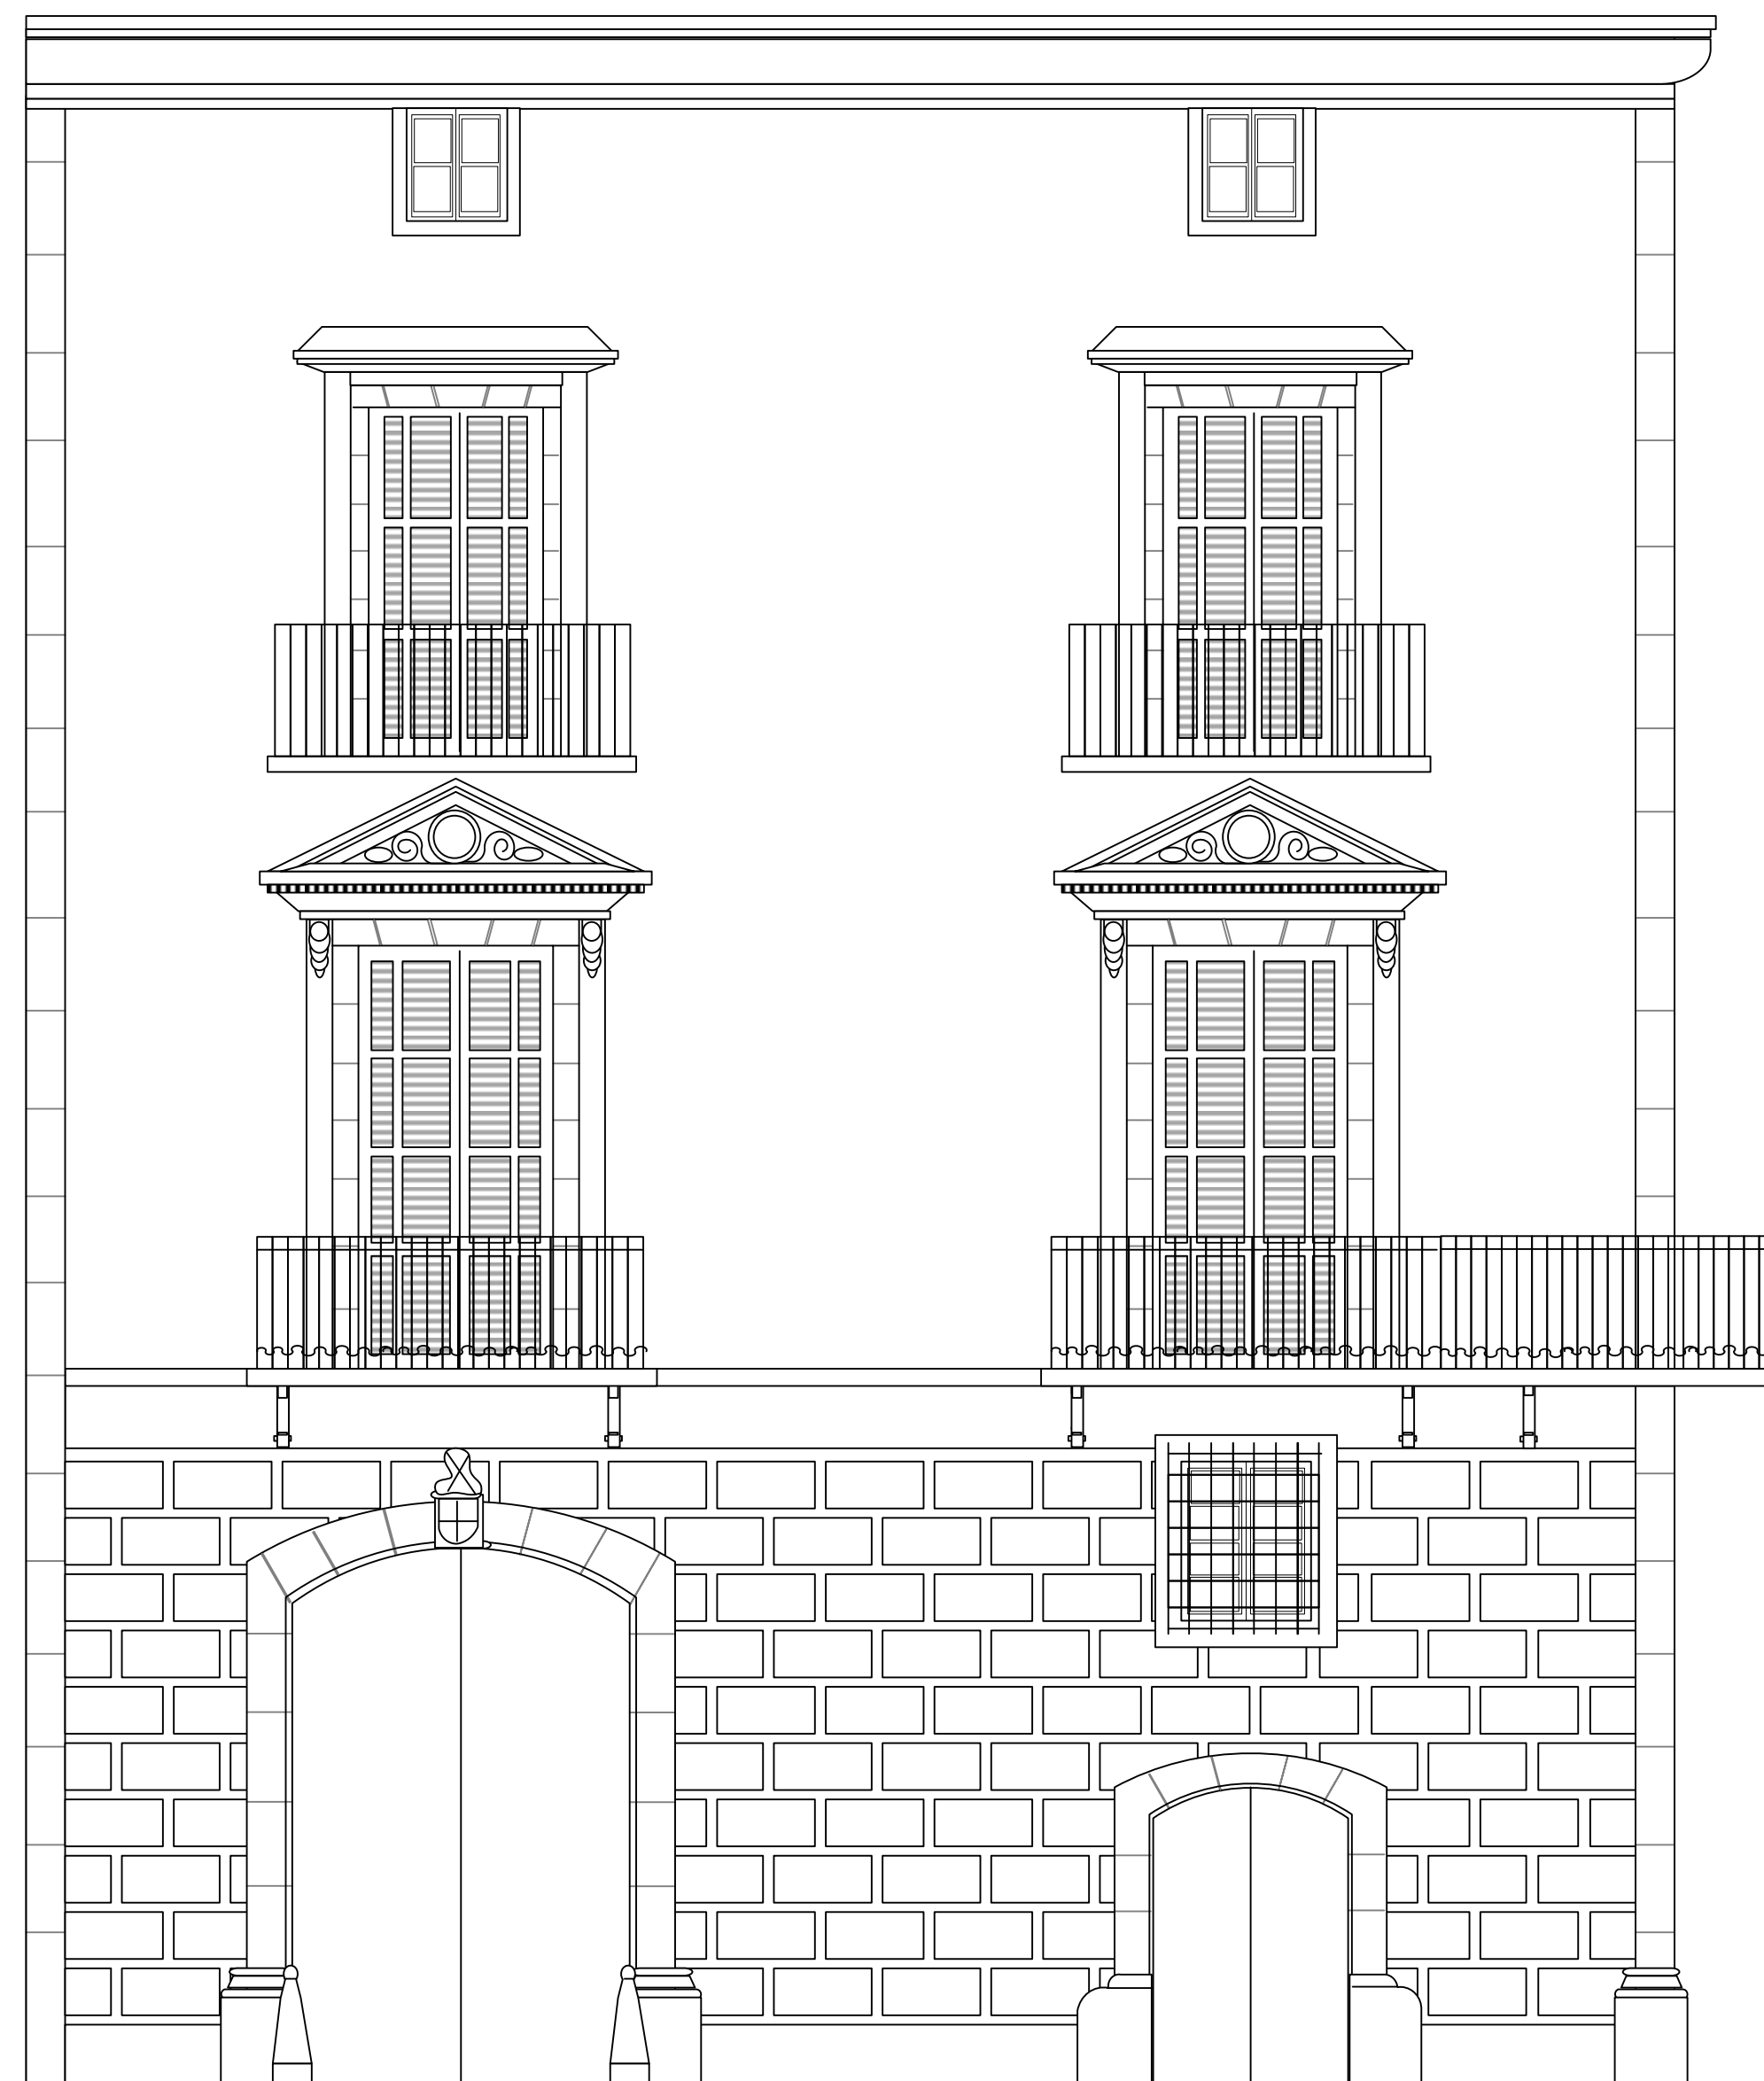
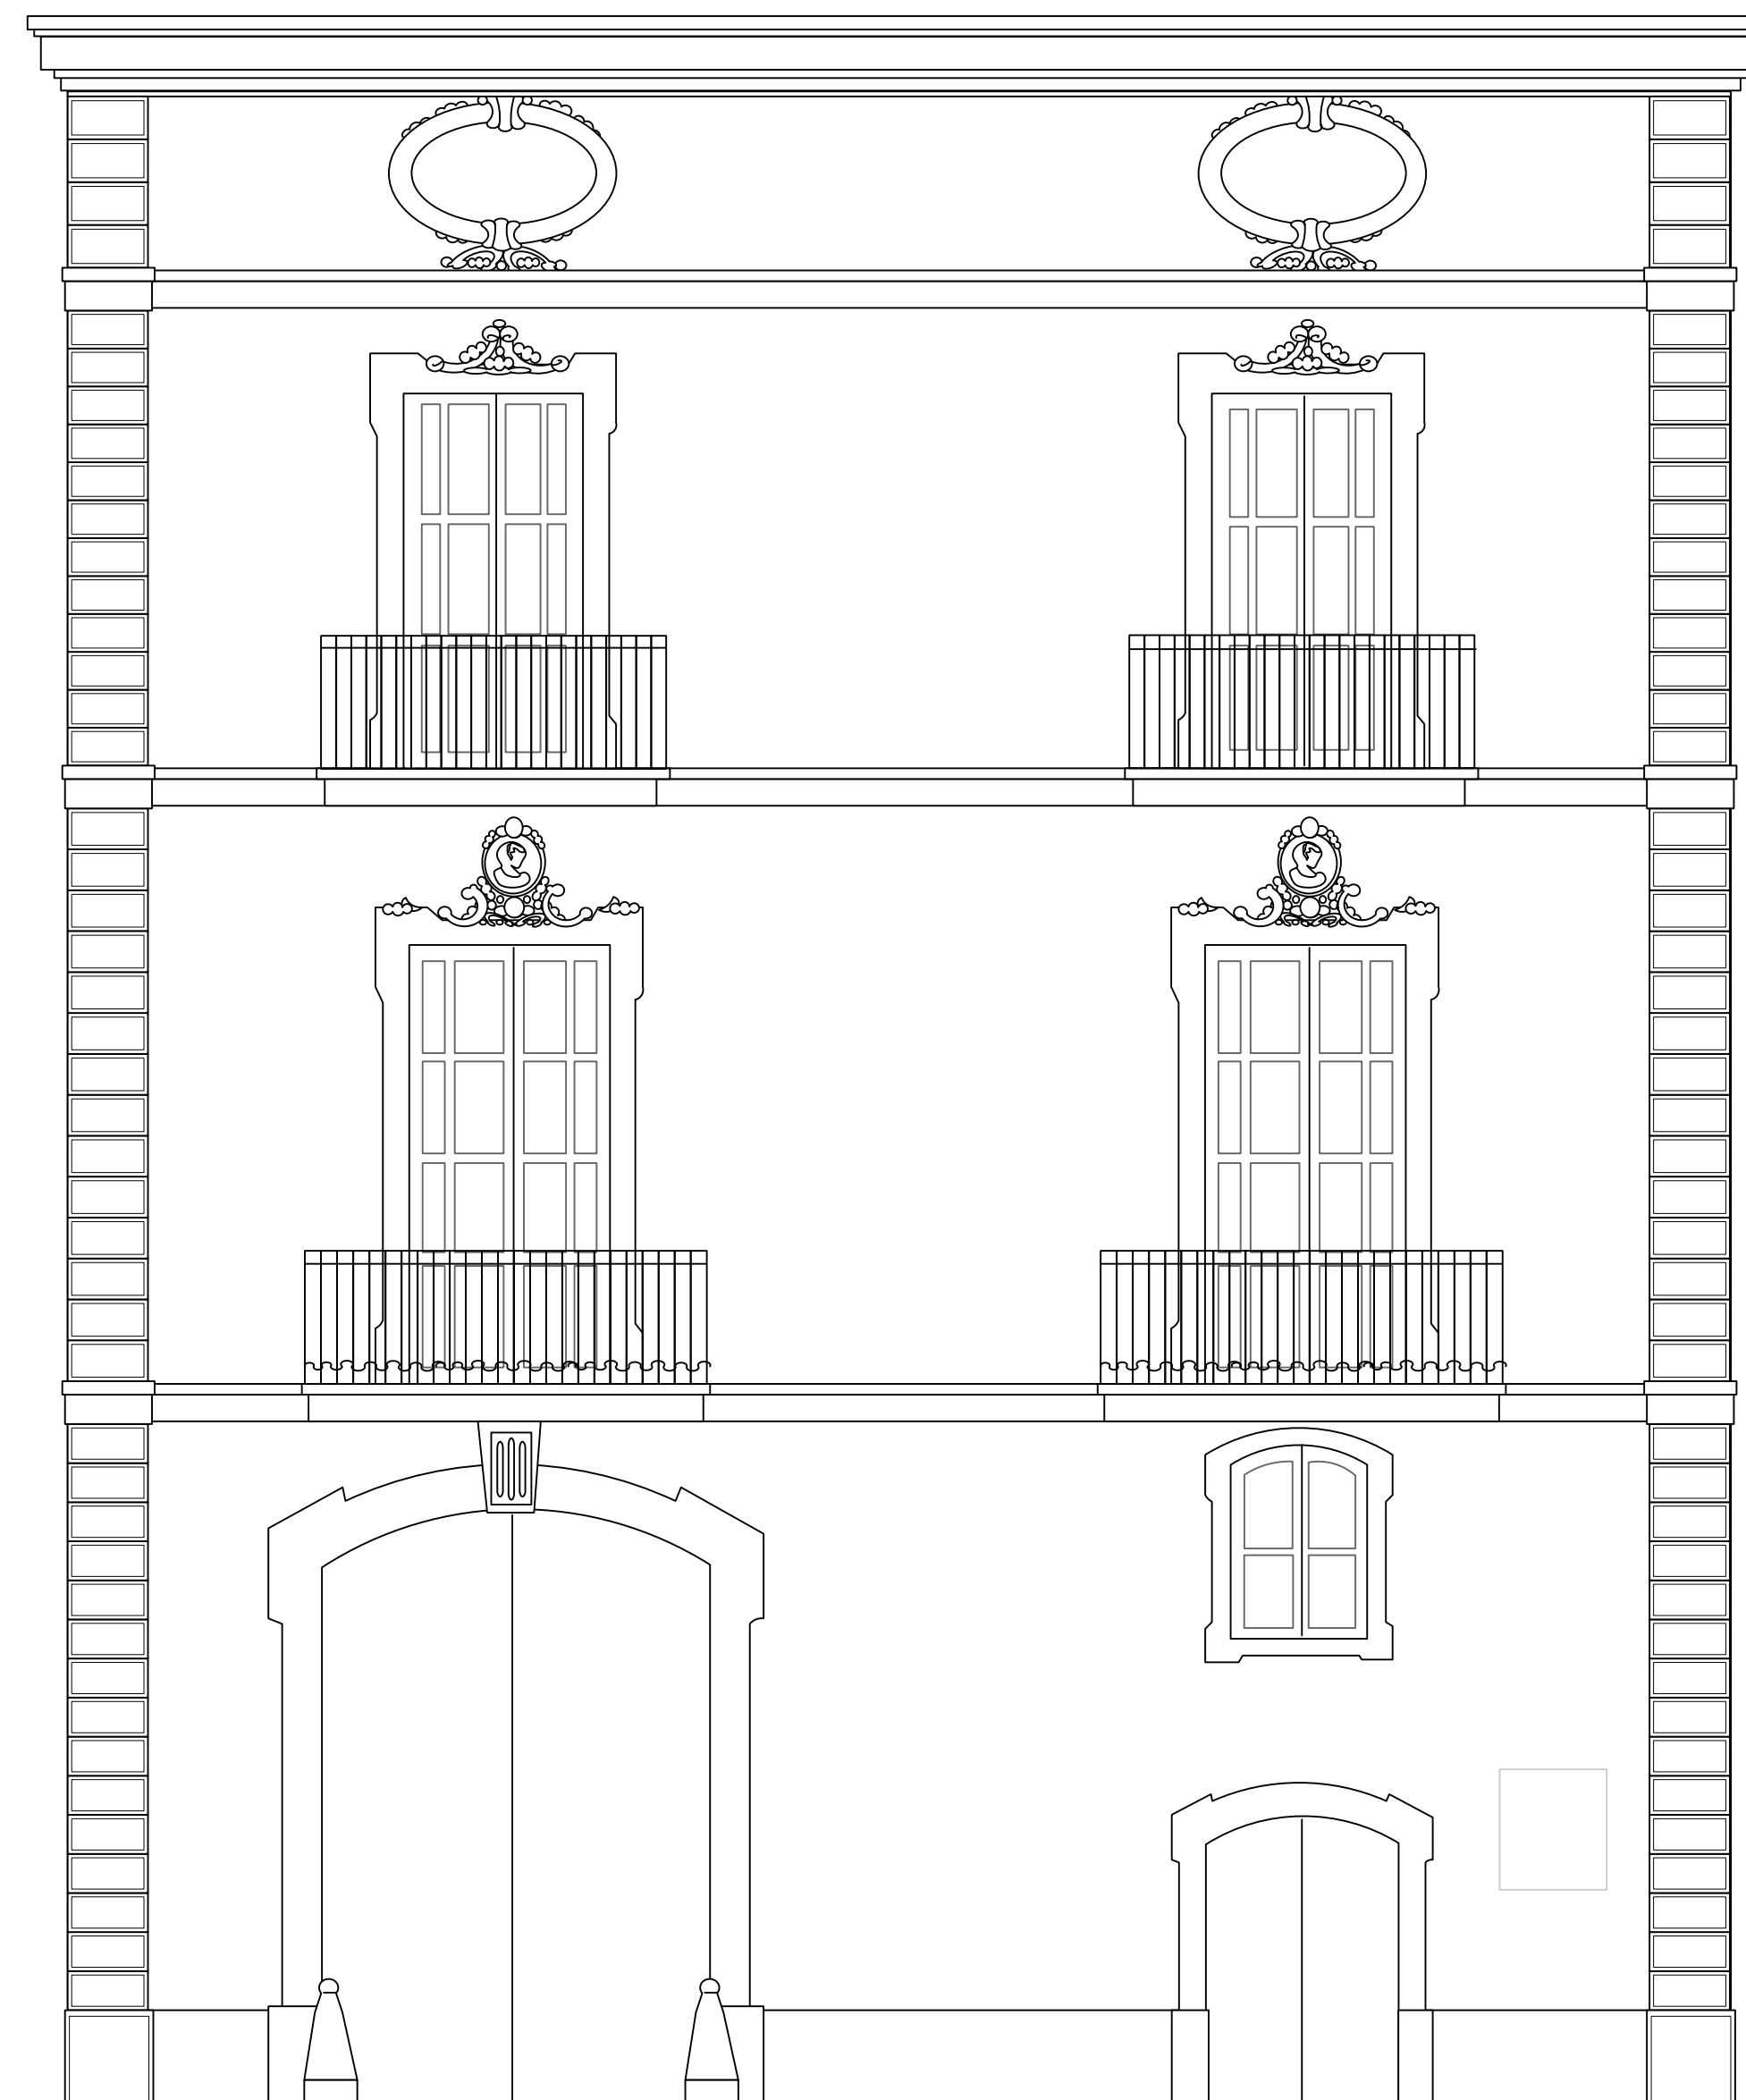
Núm. de plànol:  
23

### ALÇATS DE LA FAÇANA PRINCIPAL:

A. RECONSTRUCCIÓ HIPOTÈTICA DE LA POLICROMIA ORIGINAL.

B. PROJECTE DE REMODELACIÓ DE LA PORPOSTA 2, NO EXECUTADA.

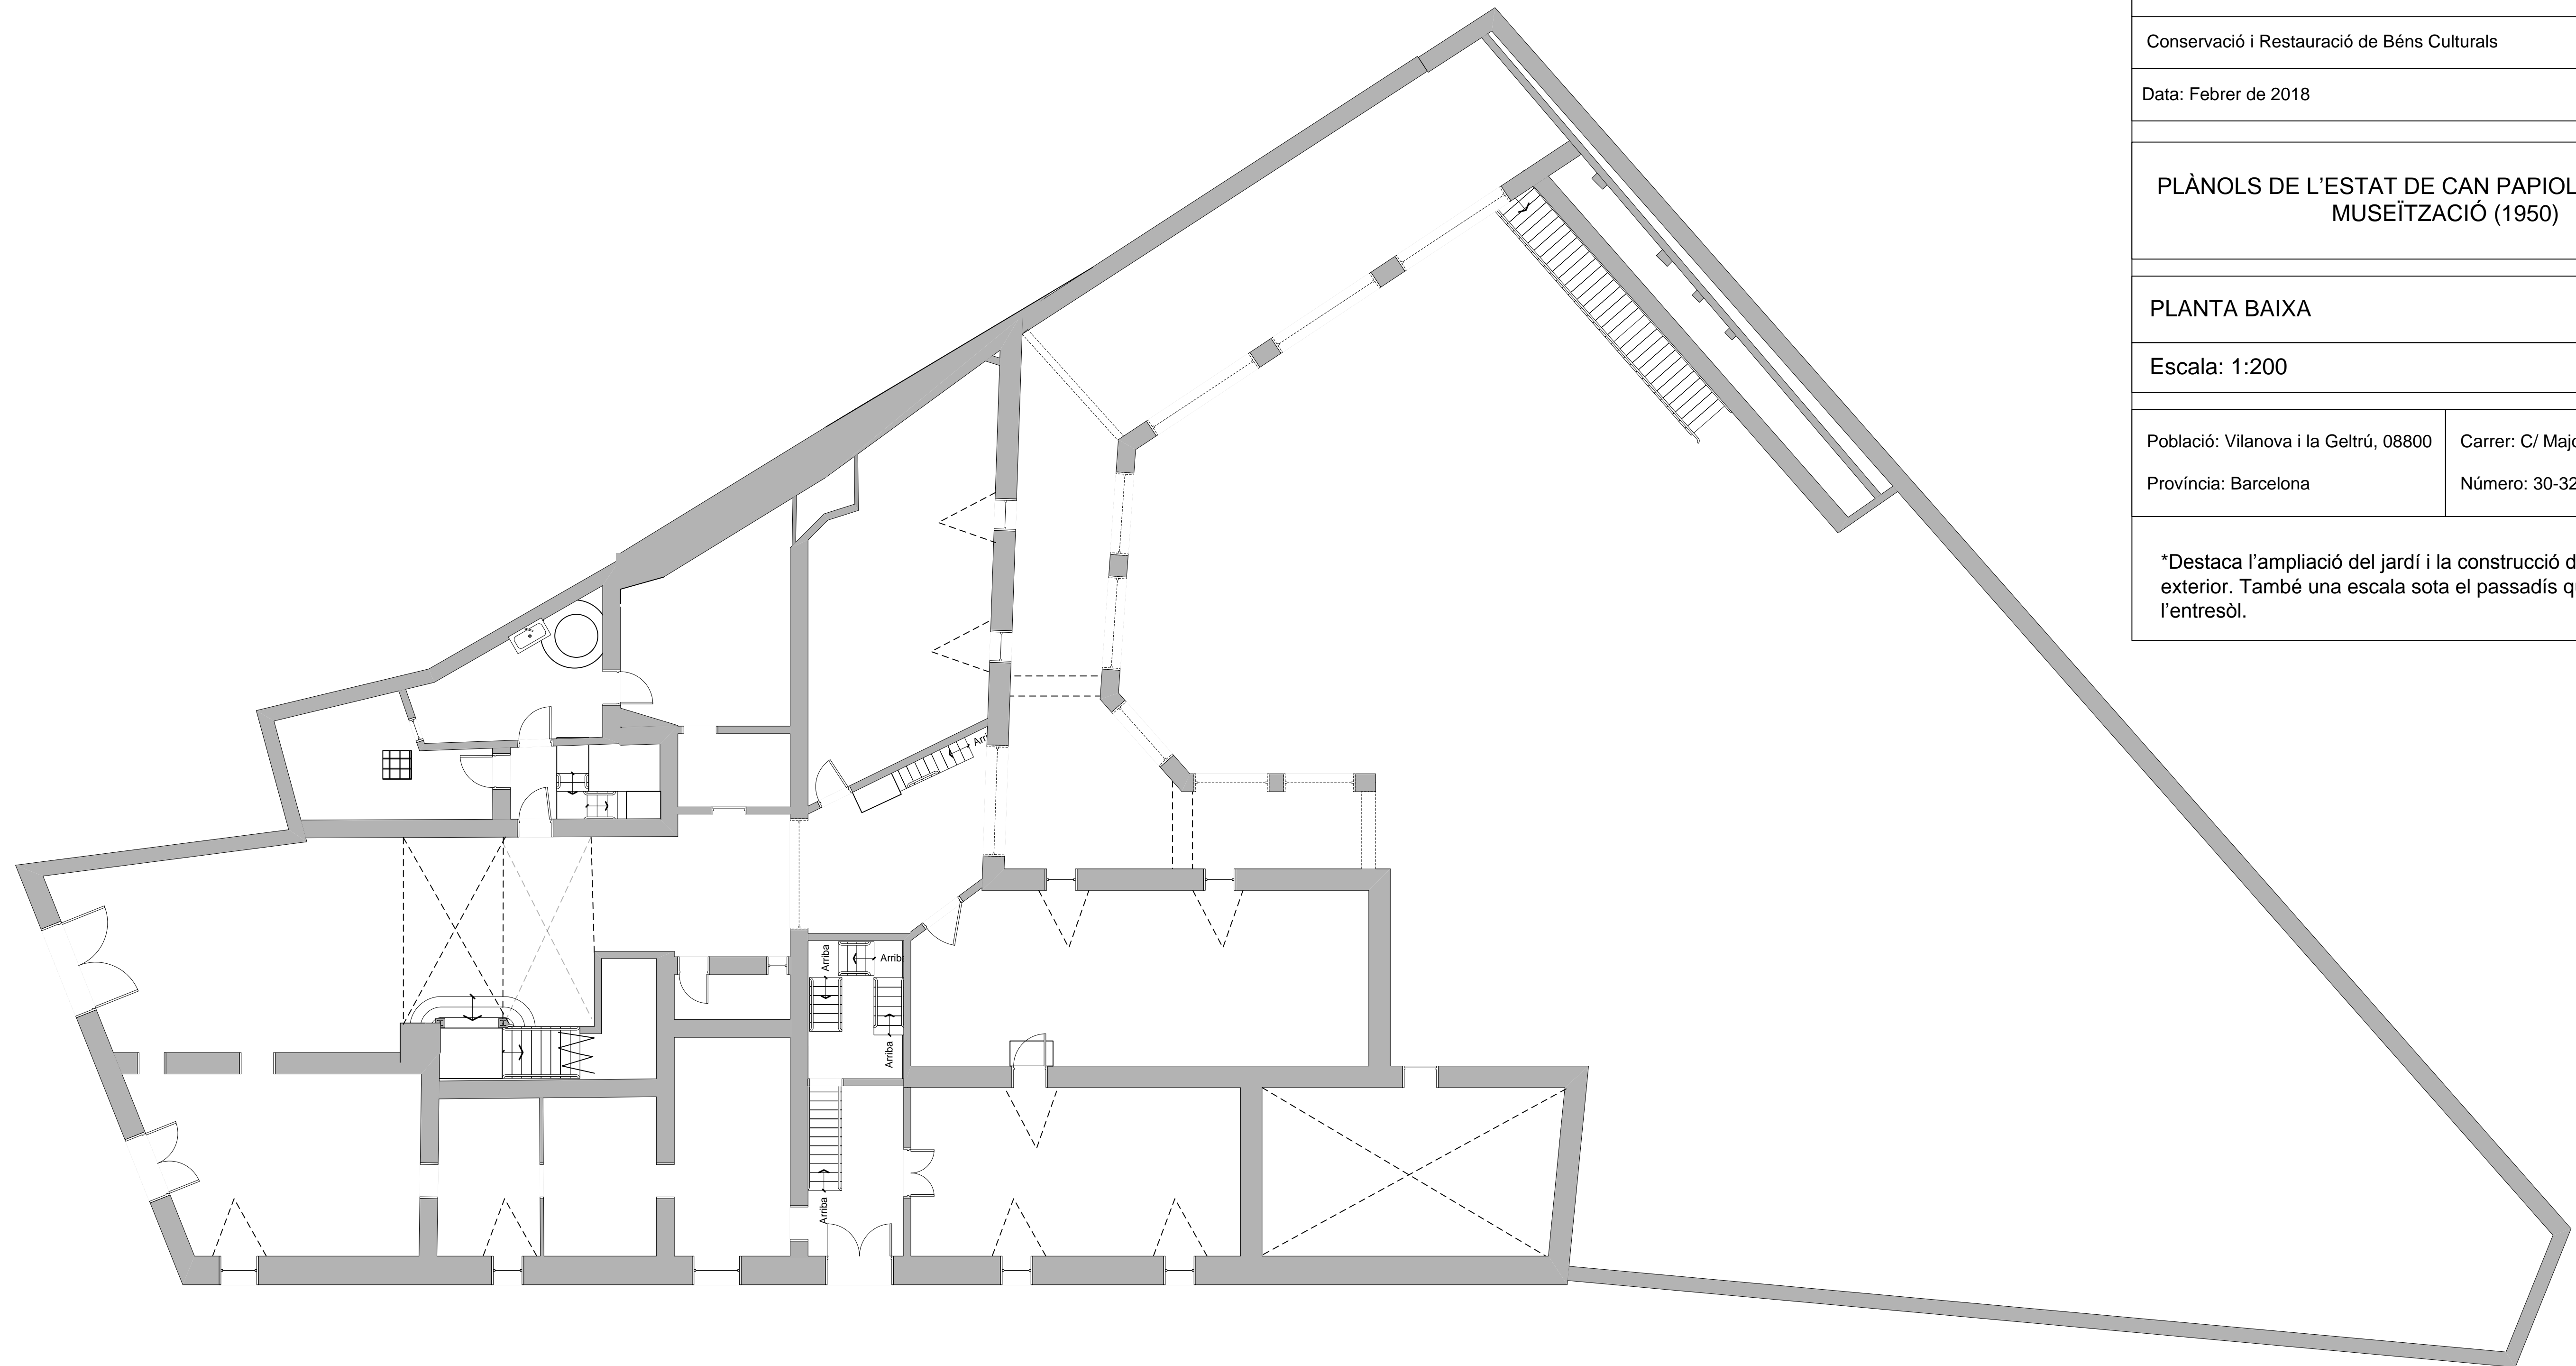
Núm. de plànol:  
24

\*Destaca l'ampliació del jardí i la construcció d'una escala exterior. També una escala sota el passadís que comunica amb l'entresòl.

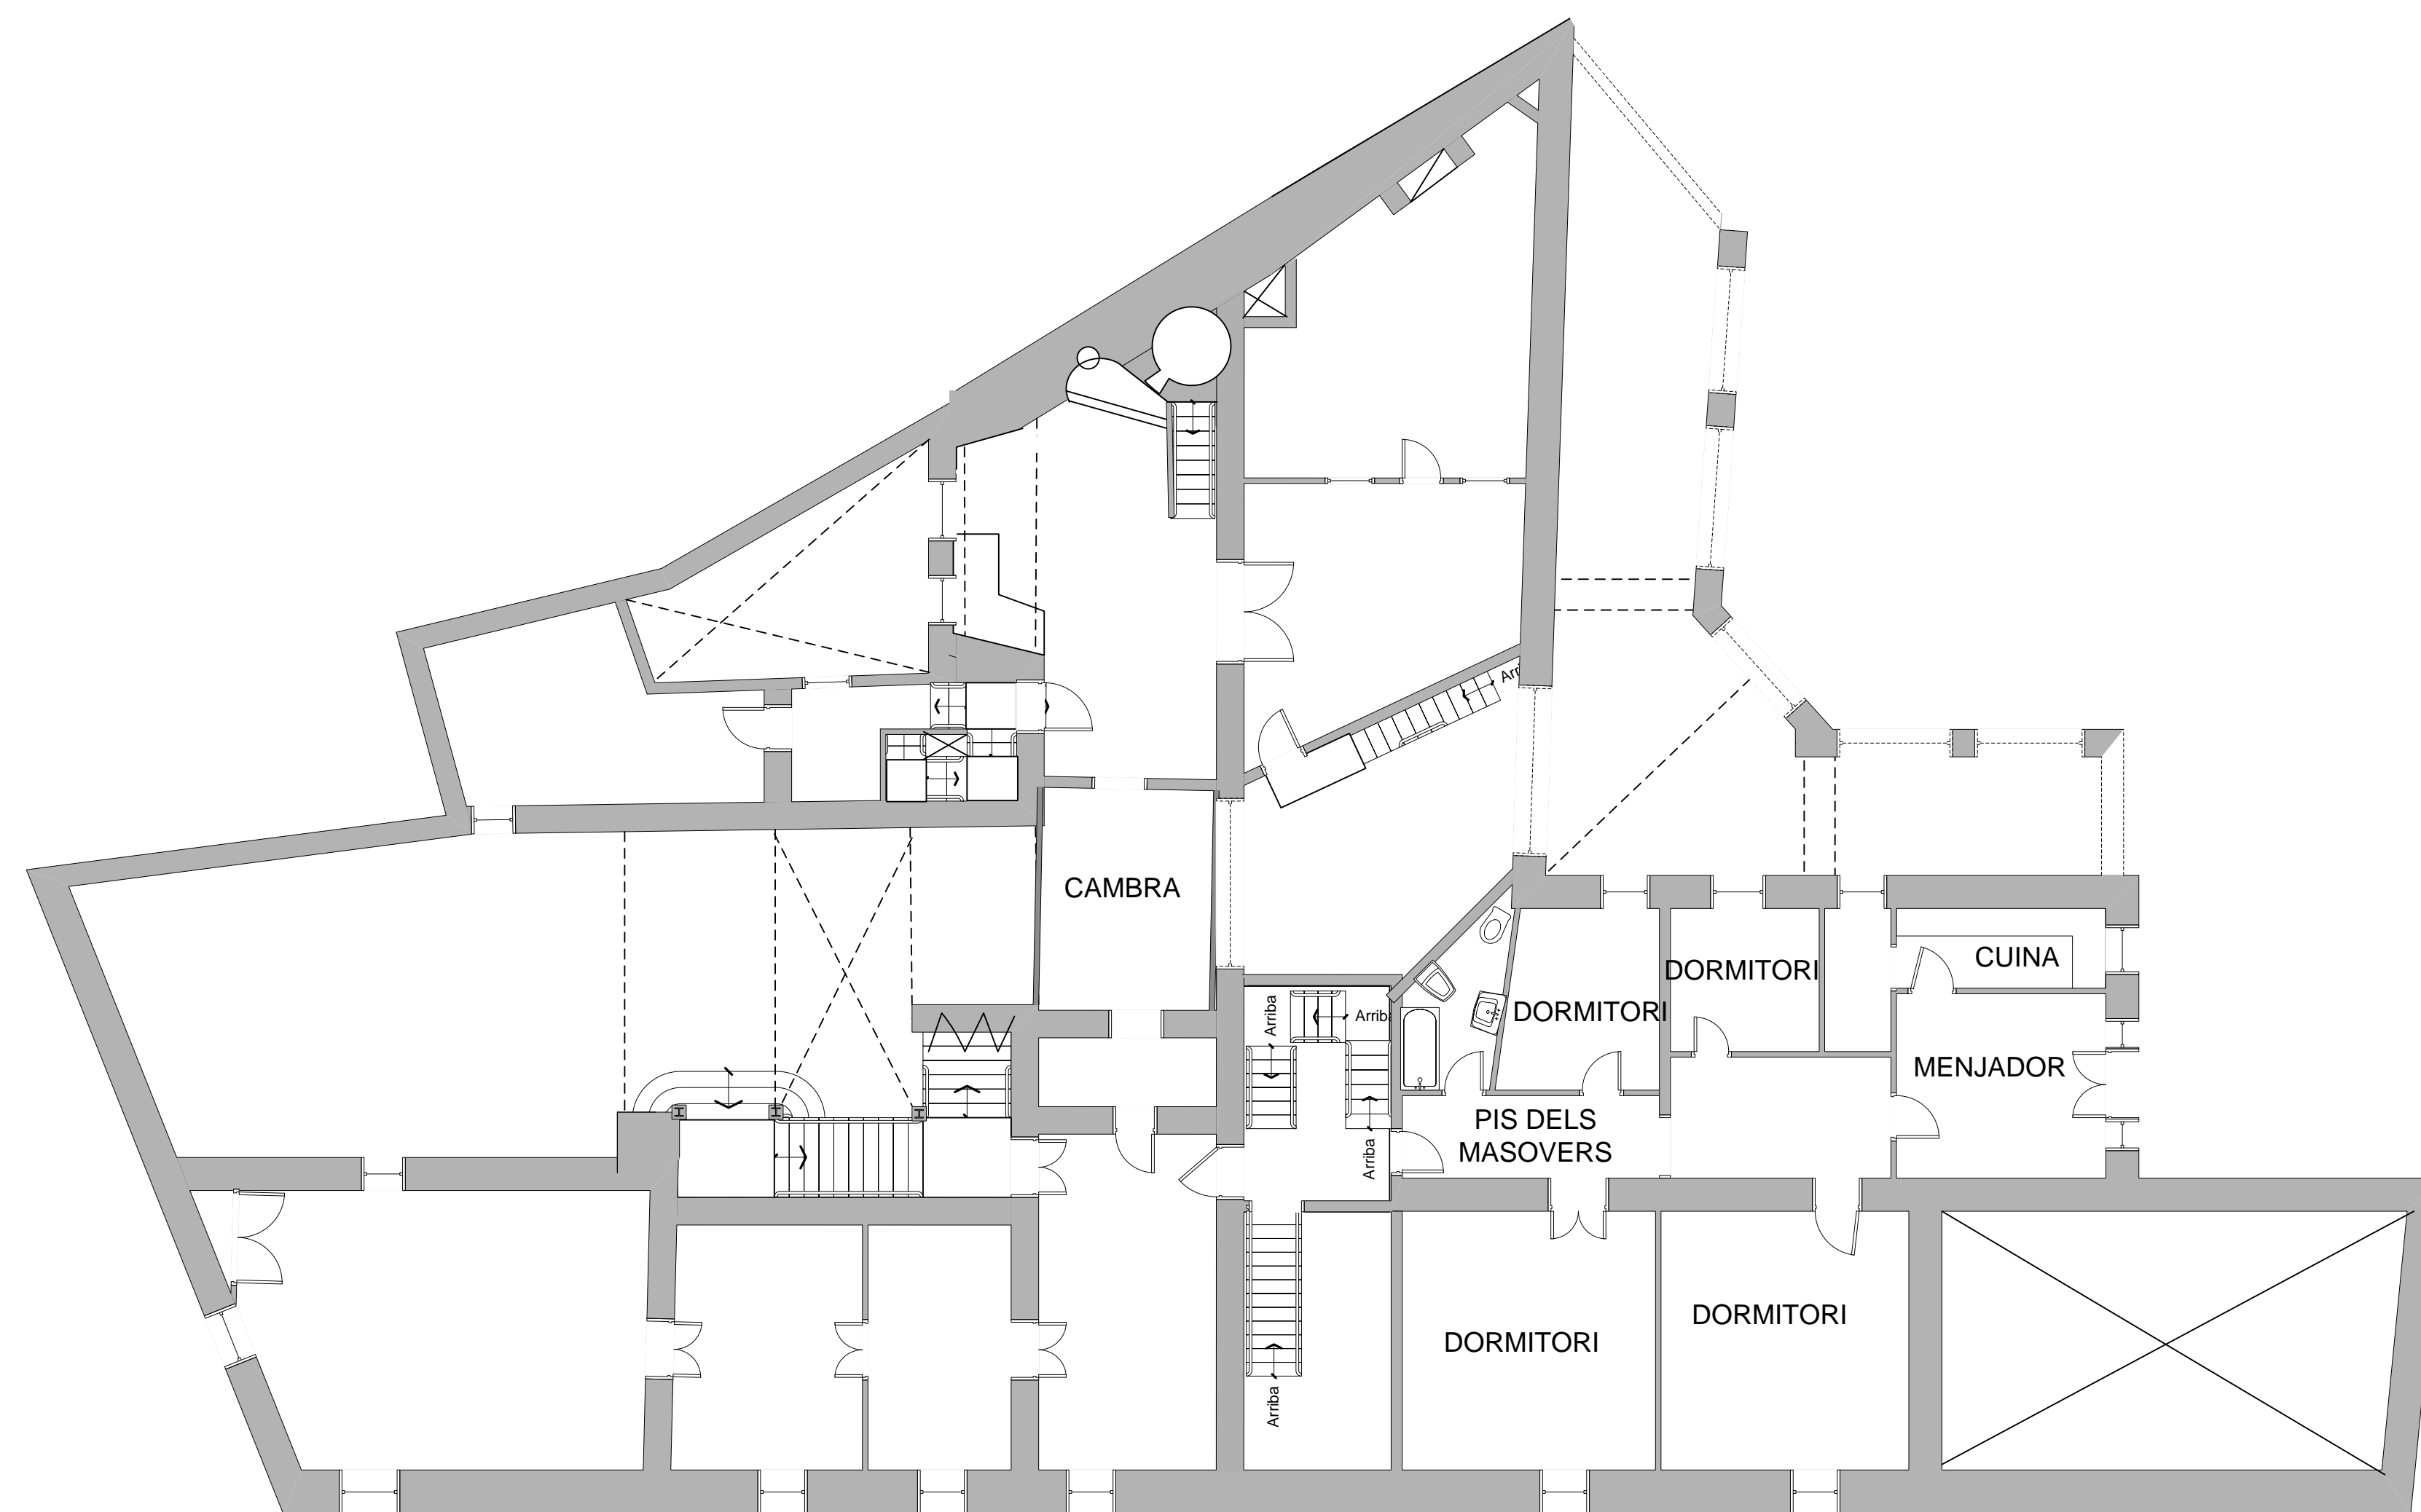
Núm. de plànol:  
25

\*Destaca l'aparició del pis dels masovers i de la cambra que comunica les dues meitats de l'entresòl.

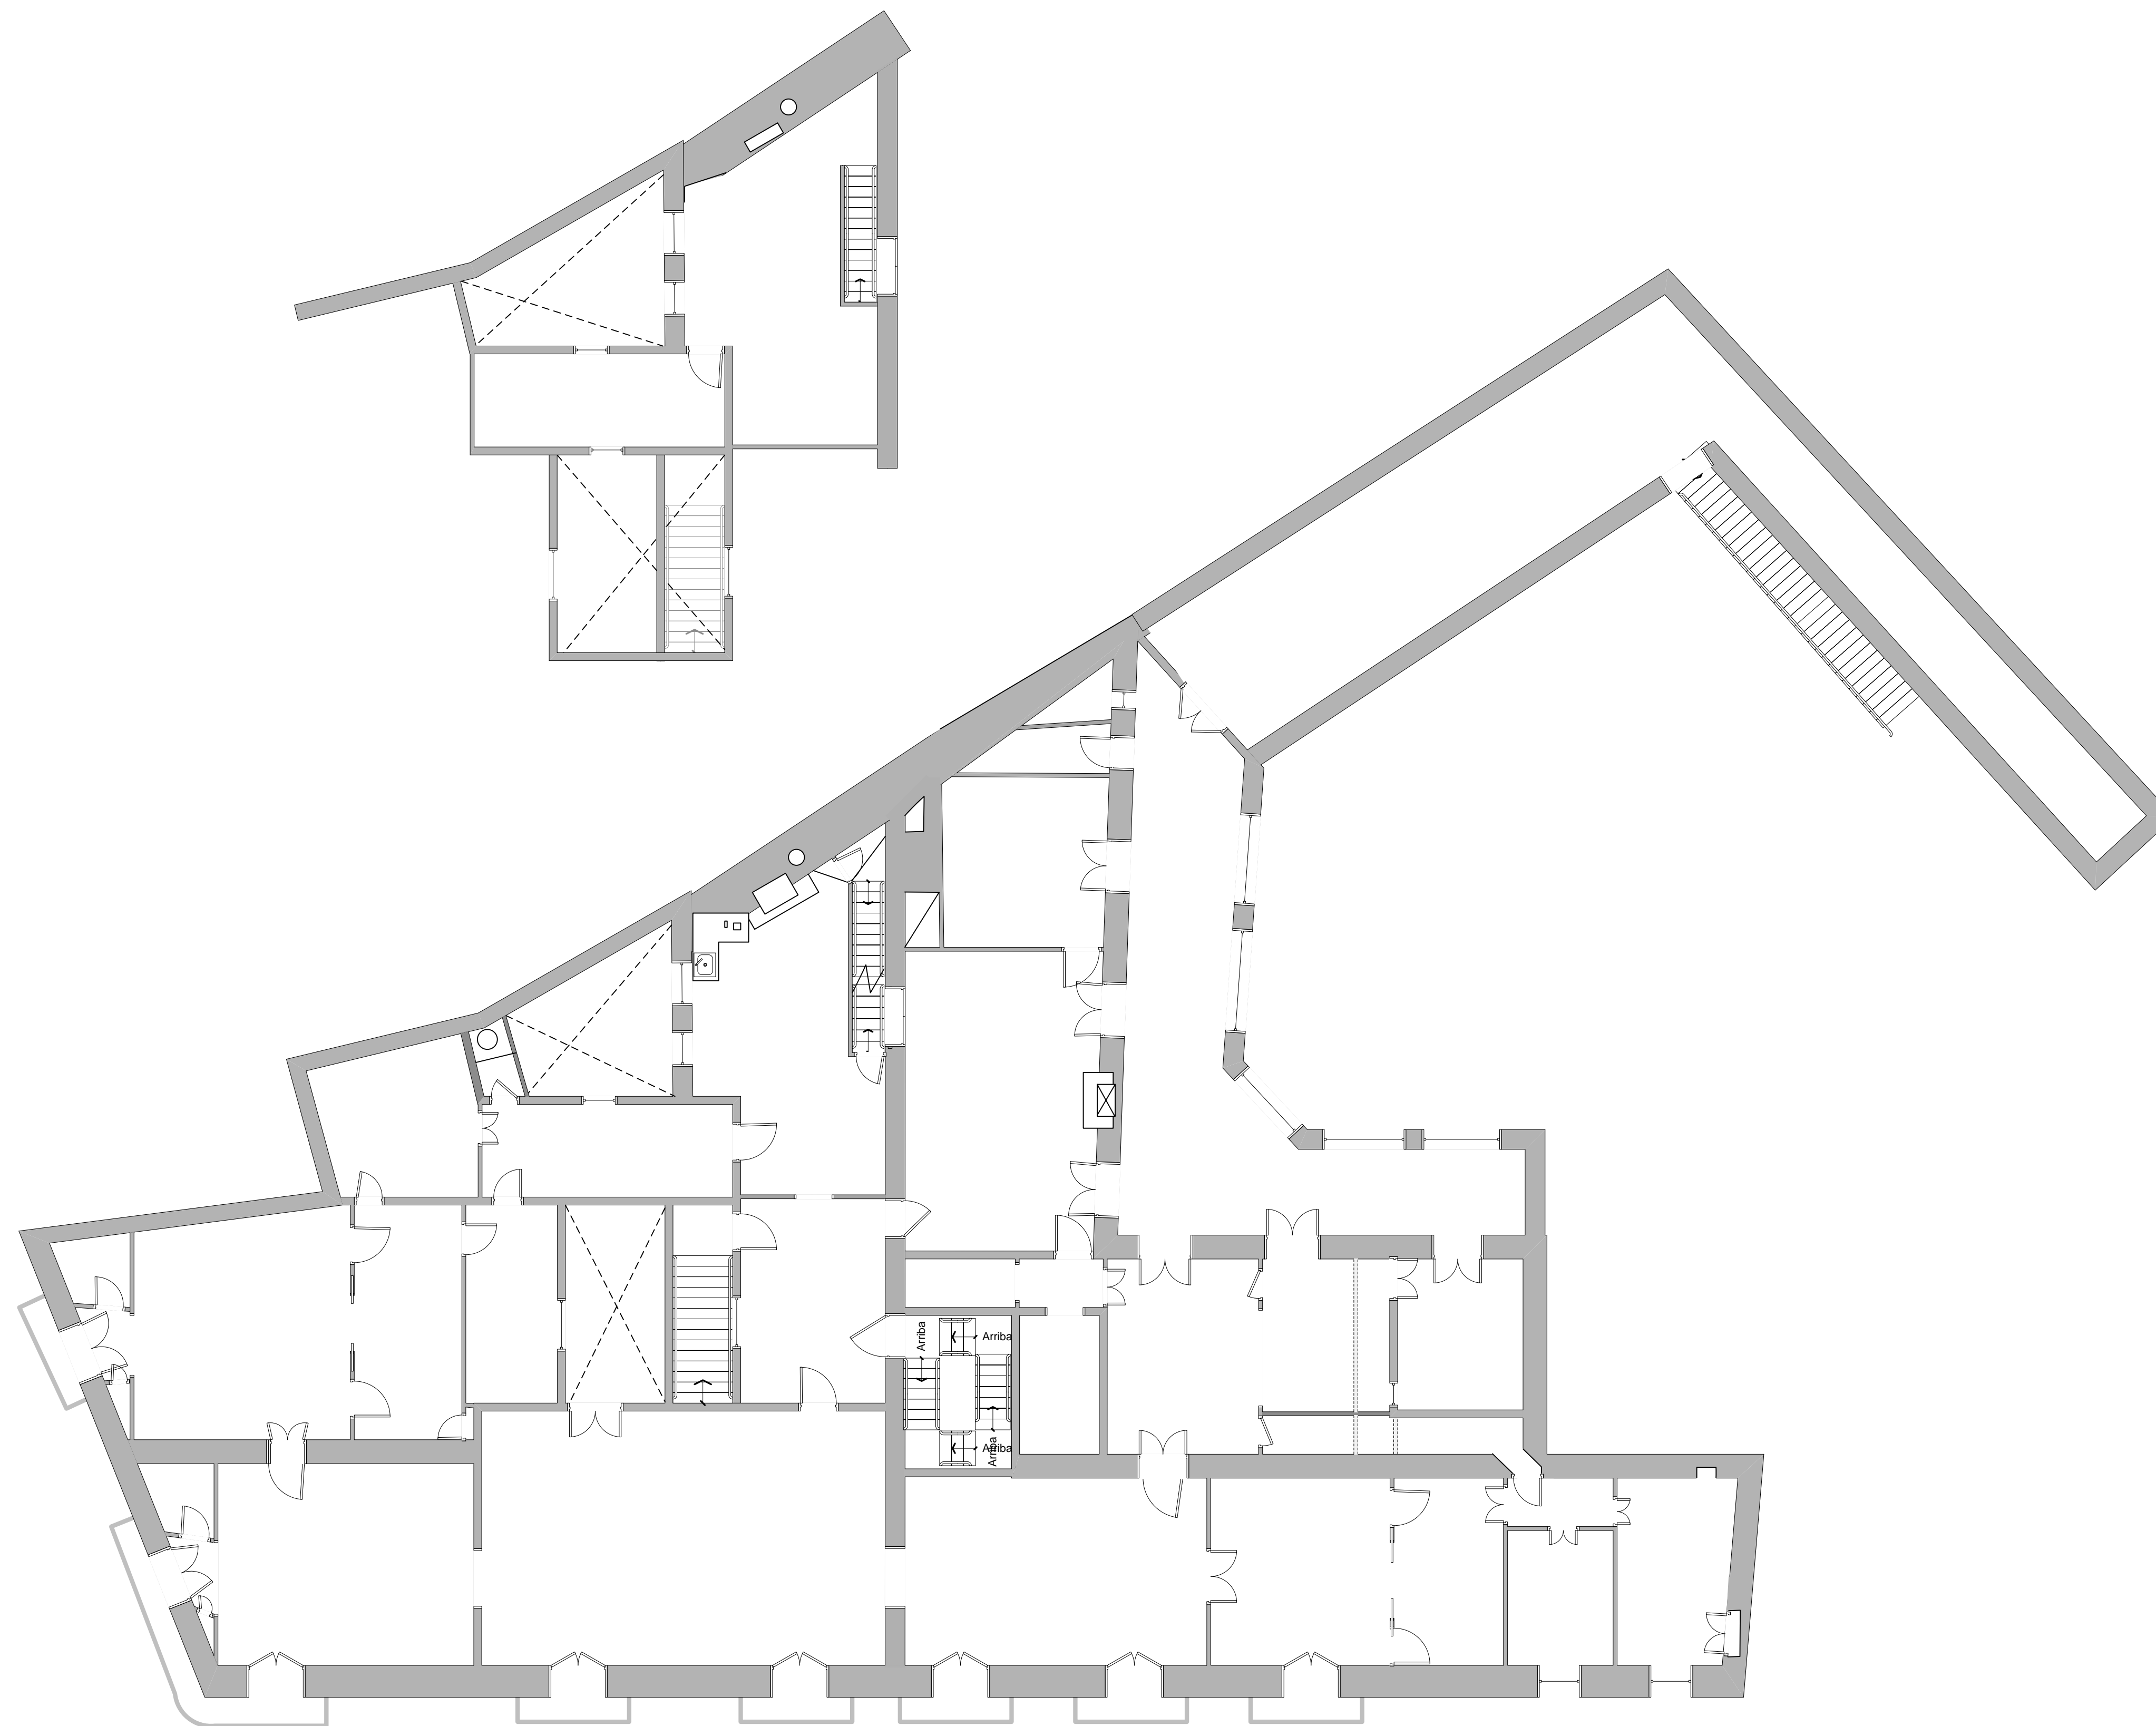
Núm. de plànol:  
26

\*Destaca la modificació de l'habitació dels malalts, la reconversió en saleta (actual Saleta Íntima) el que abans era un dormitori, i la construcció de l'entrepunta damunt de la cuina (i per tant la nova escala)
