# EL MUSEU ROMÀNTIC CAN PAPIOL:

## ANÀLISI DE LES INTERVENCIIONS

Treball Final de Grau

Conservació i Restauració de Béns Culturals

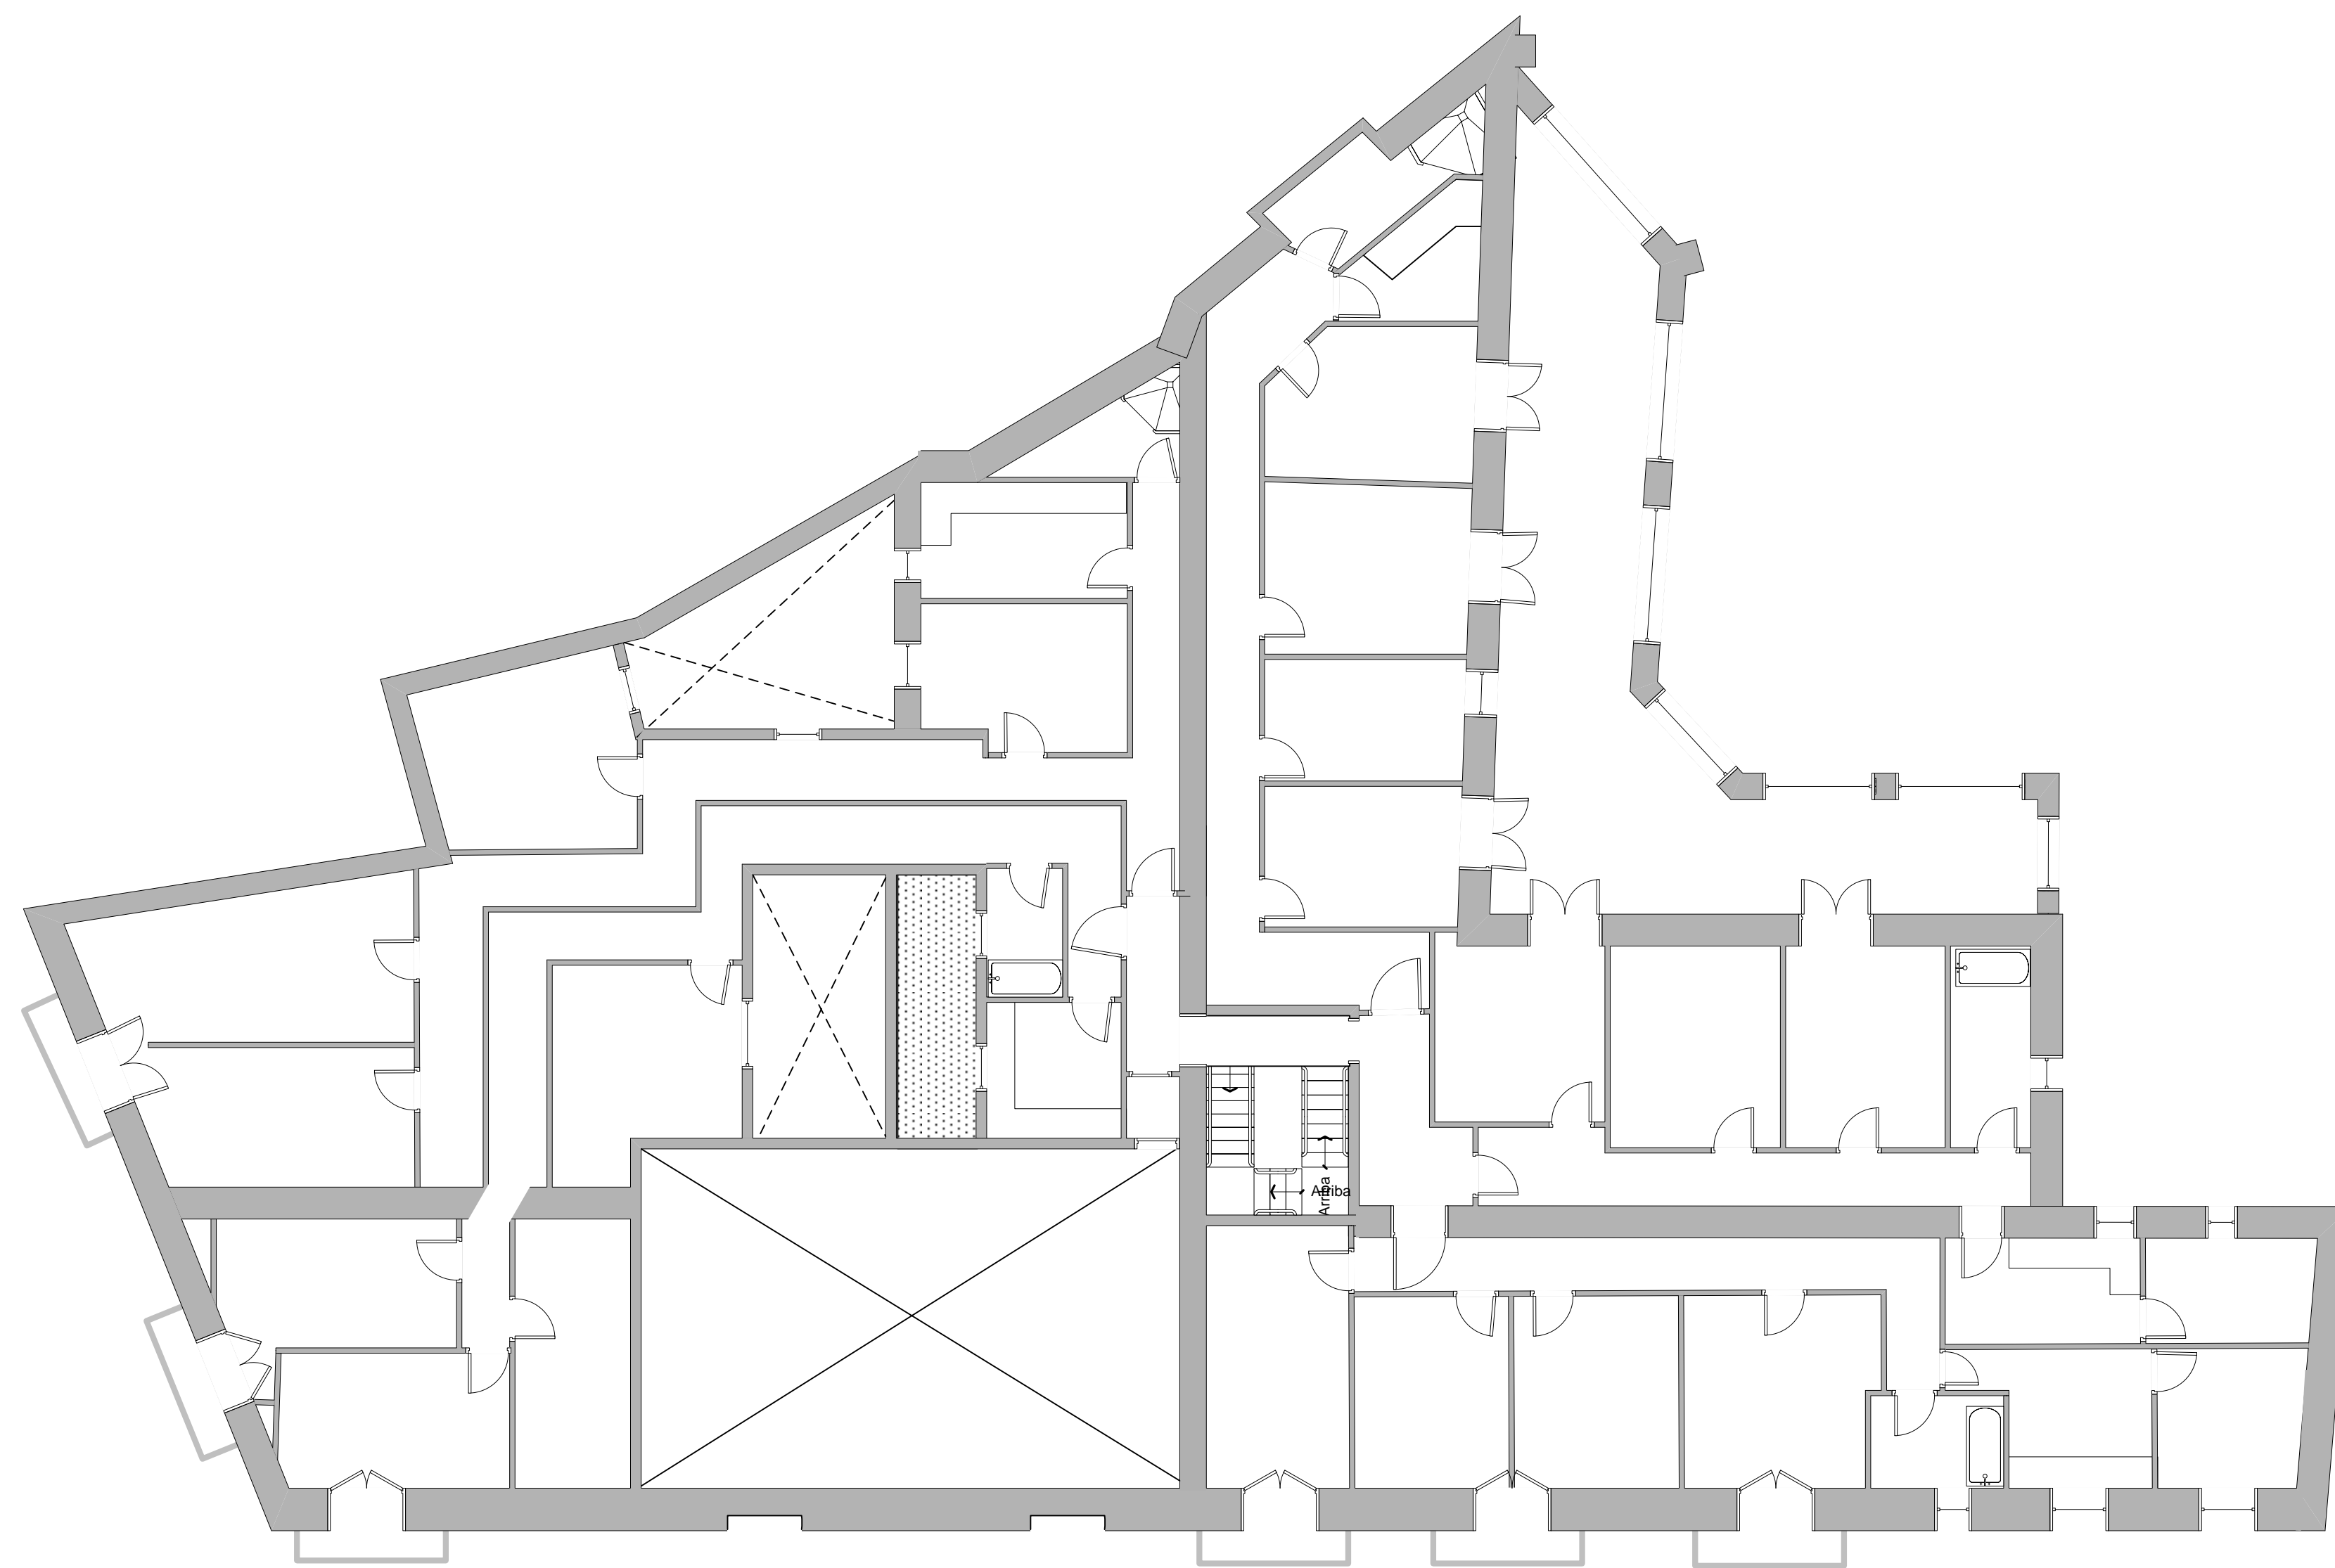
Núm. de plànol:  
27

\*Eliminació de la distribució original i la divisió d'aquesta planta en 5 habitatges l'any 1946. També construcció d'un terrat transitable al damunt de la galeria del primer pis.

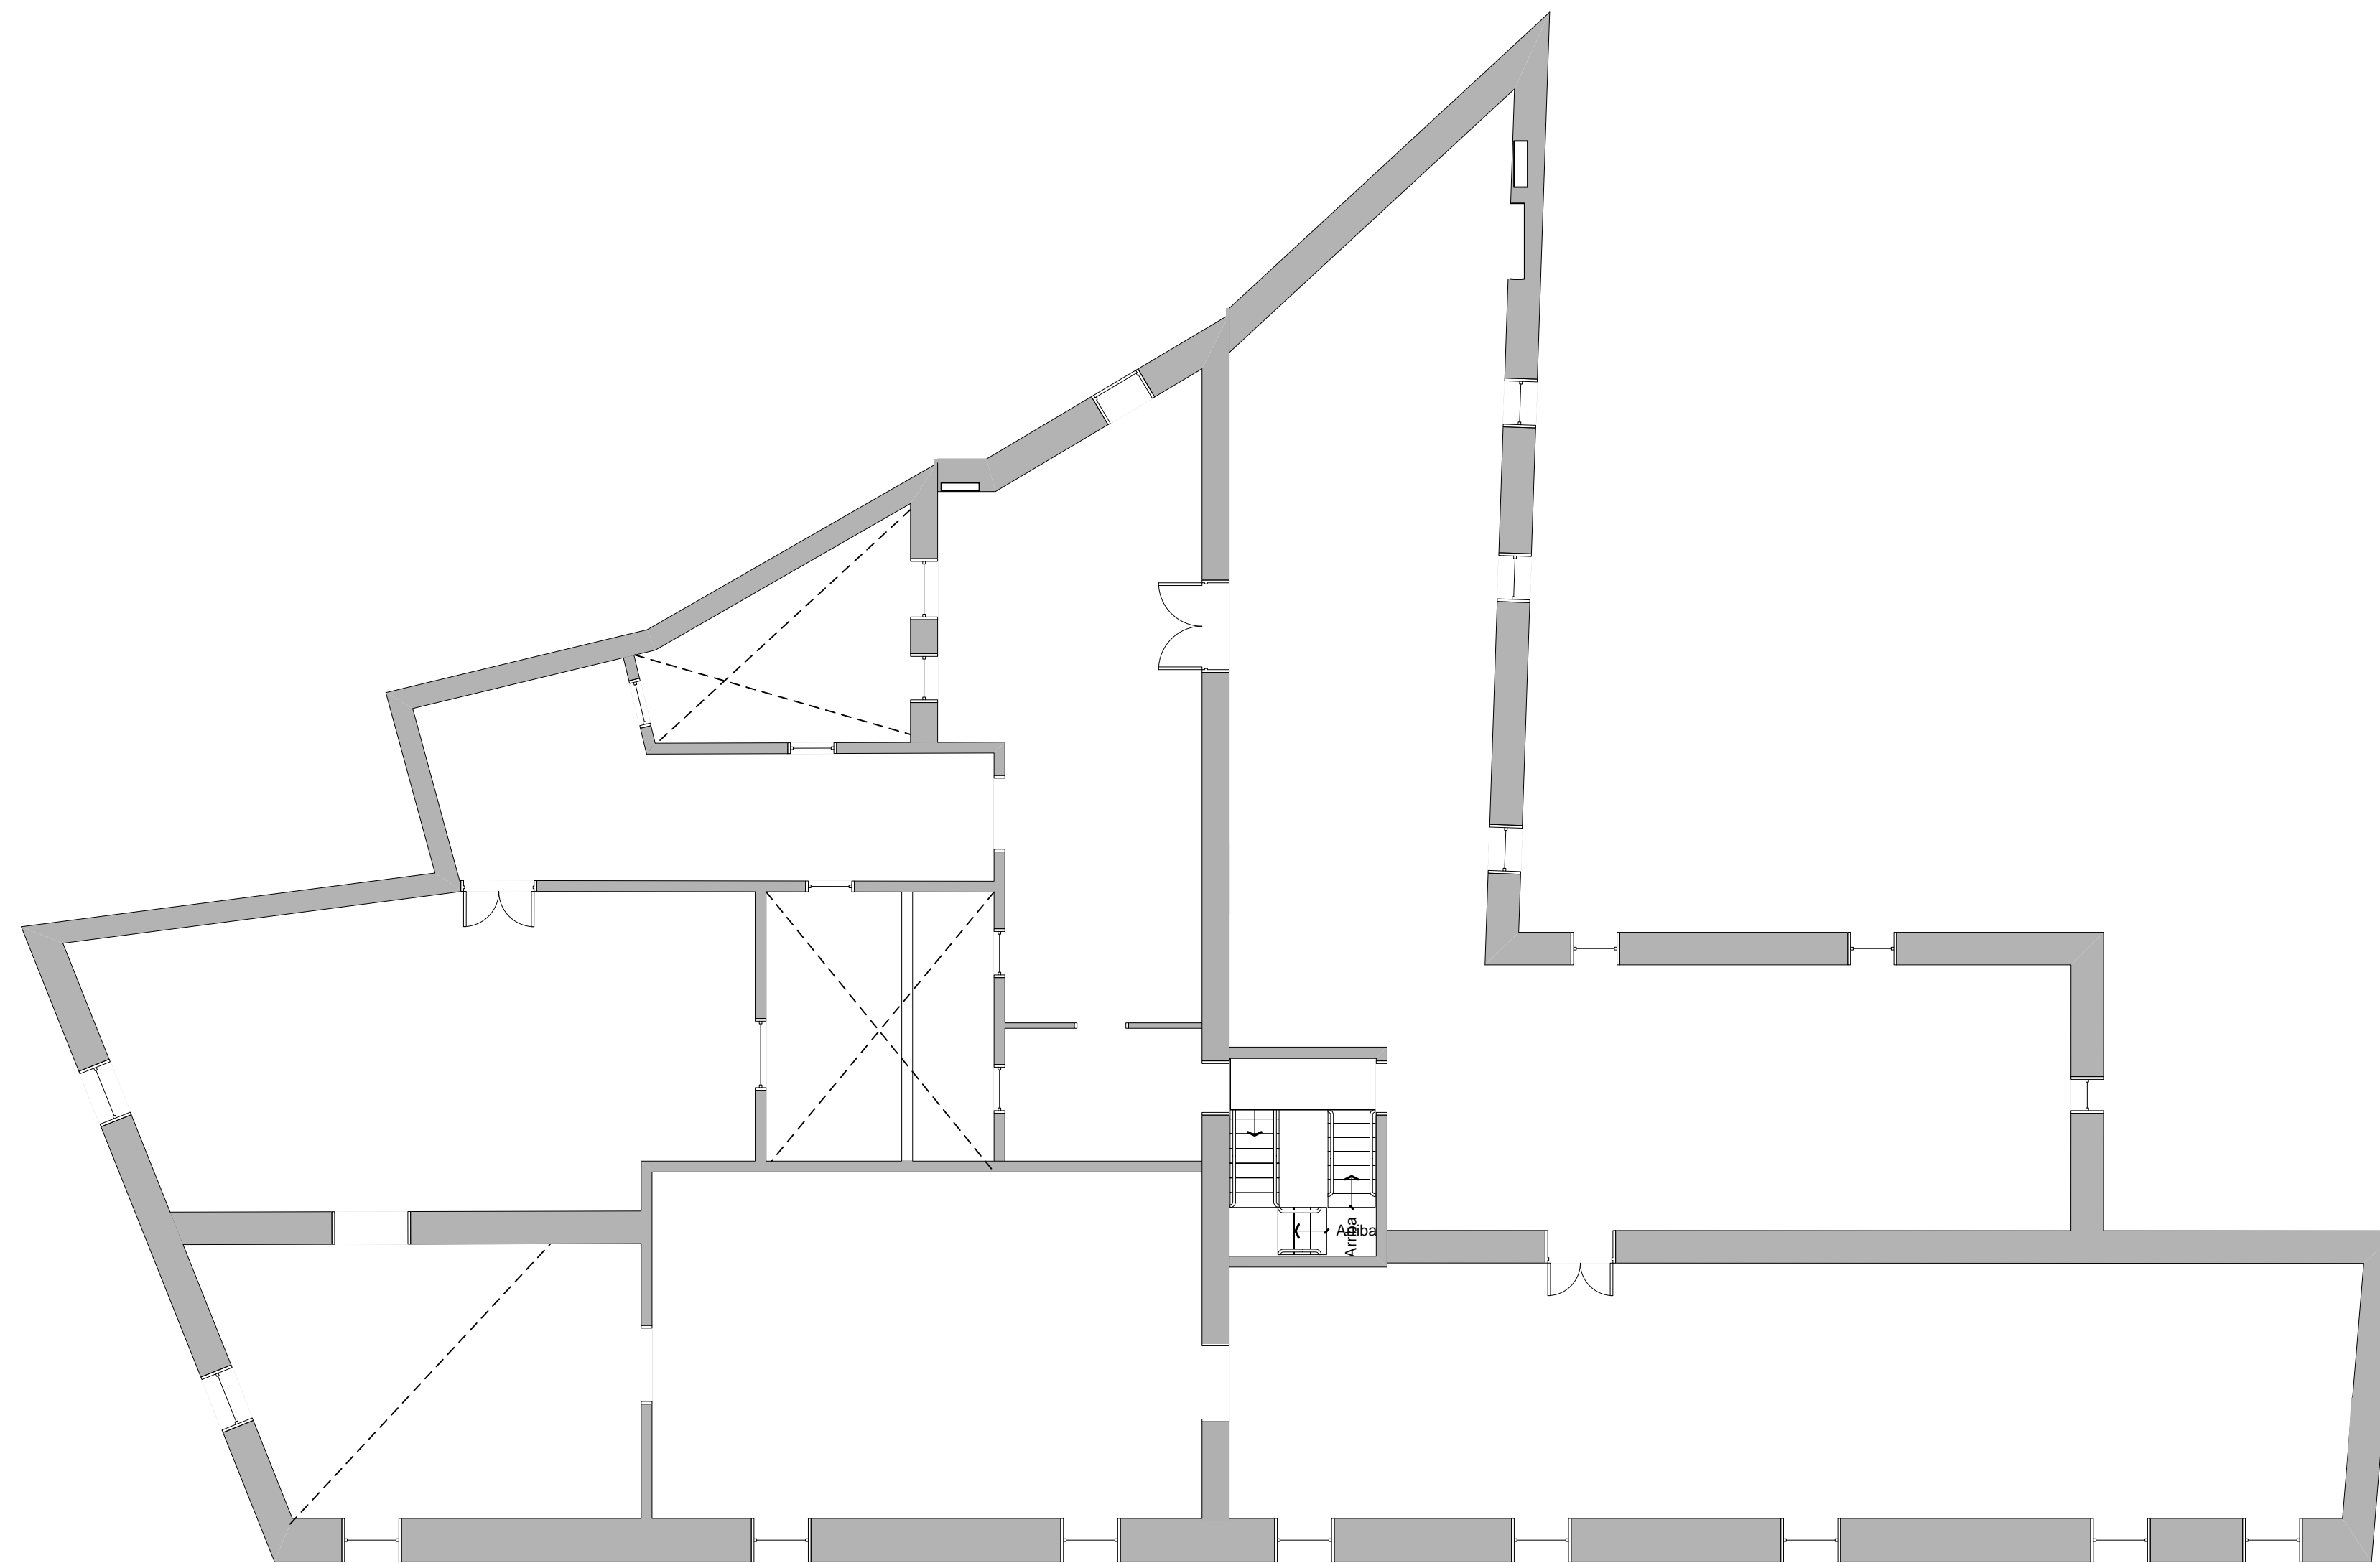
Núm. de plànol:  
28

\* Espai sense envans, únicament amb les divisions pròpies dels murs de càrrega.

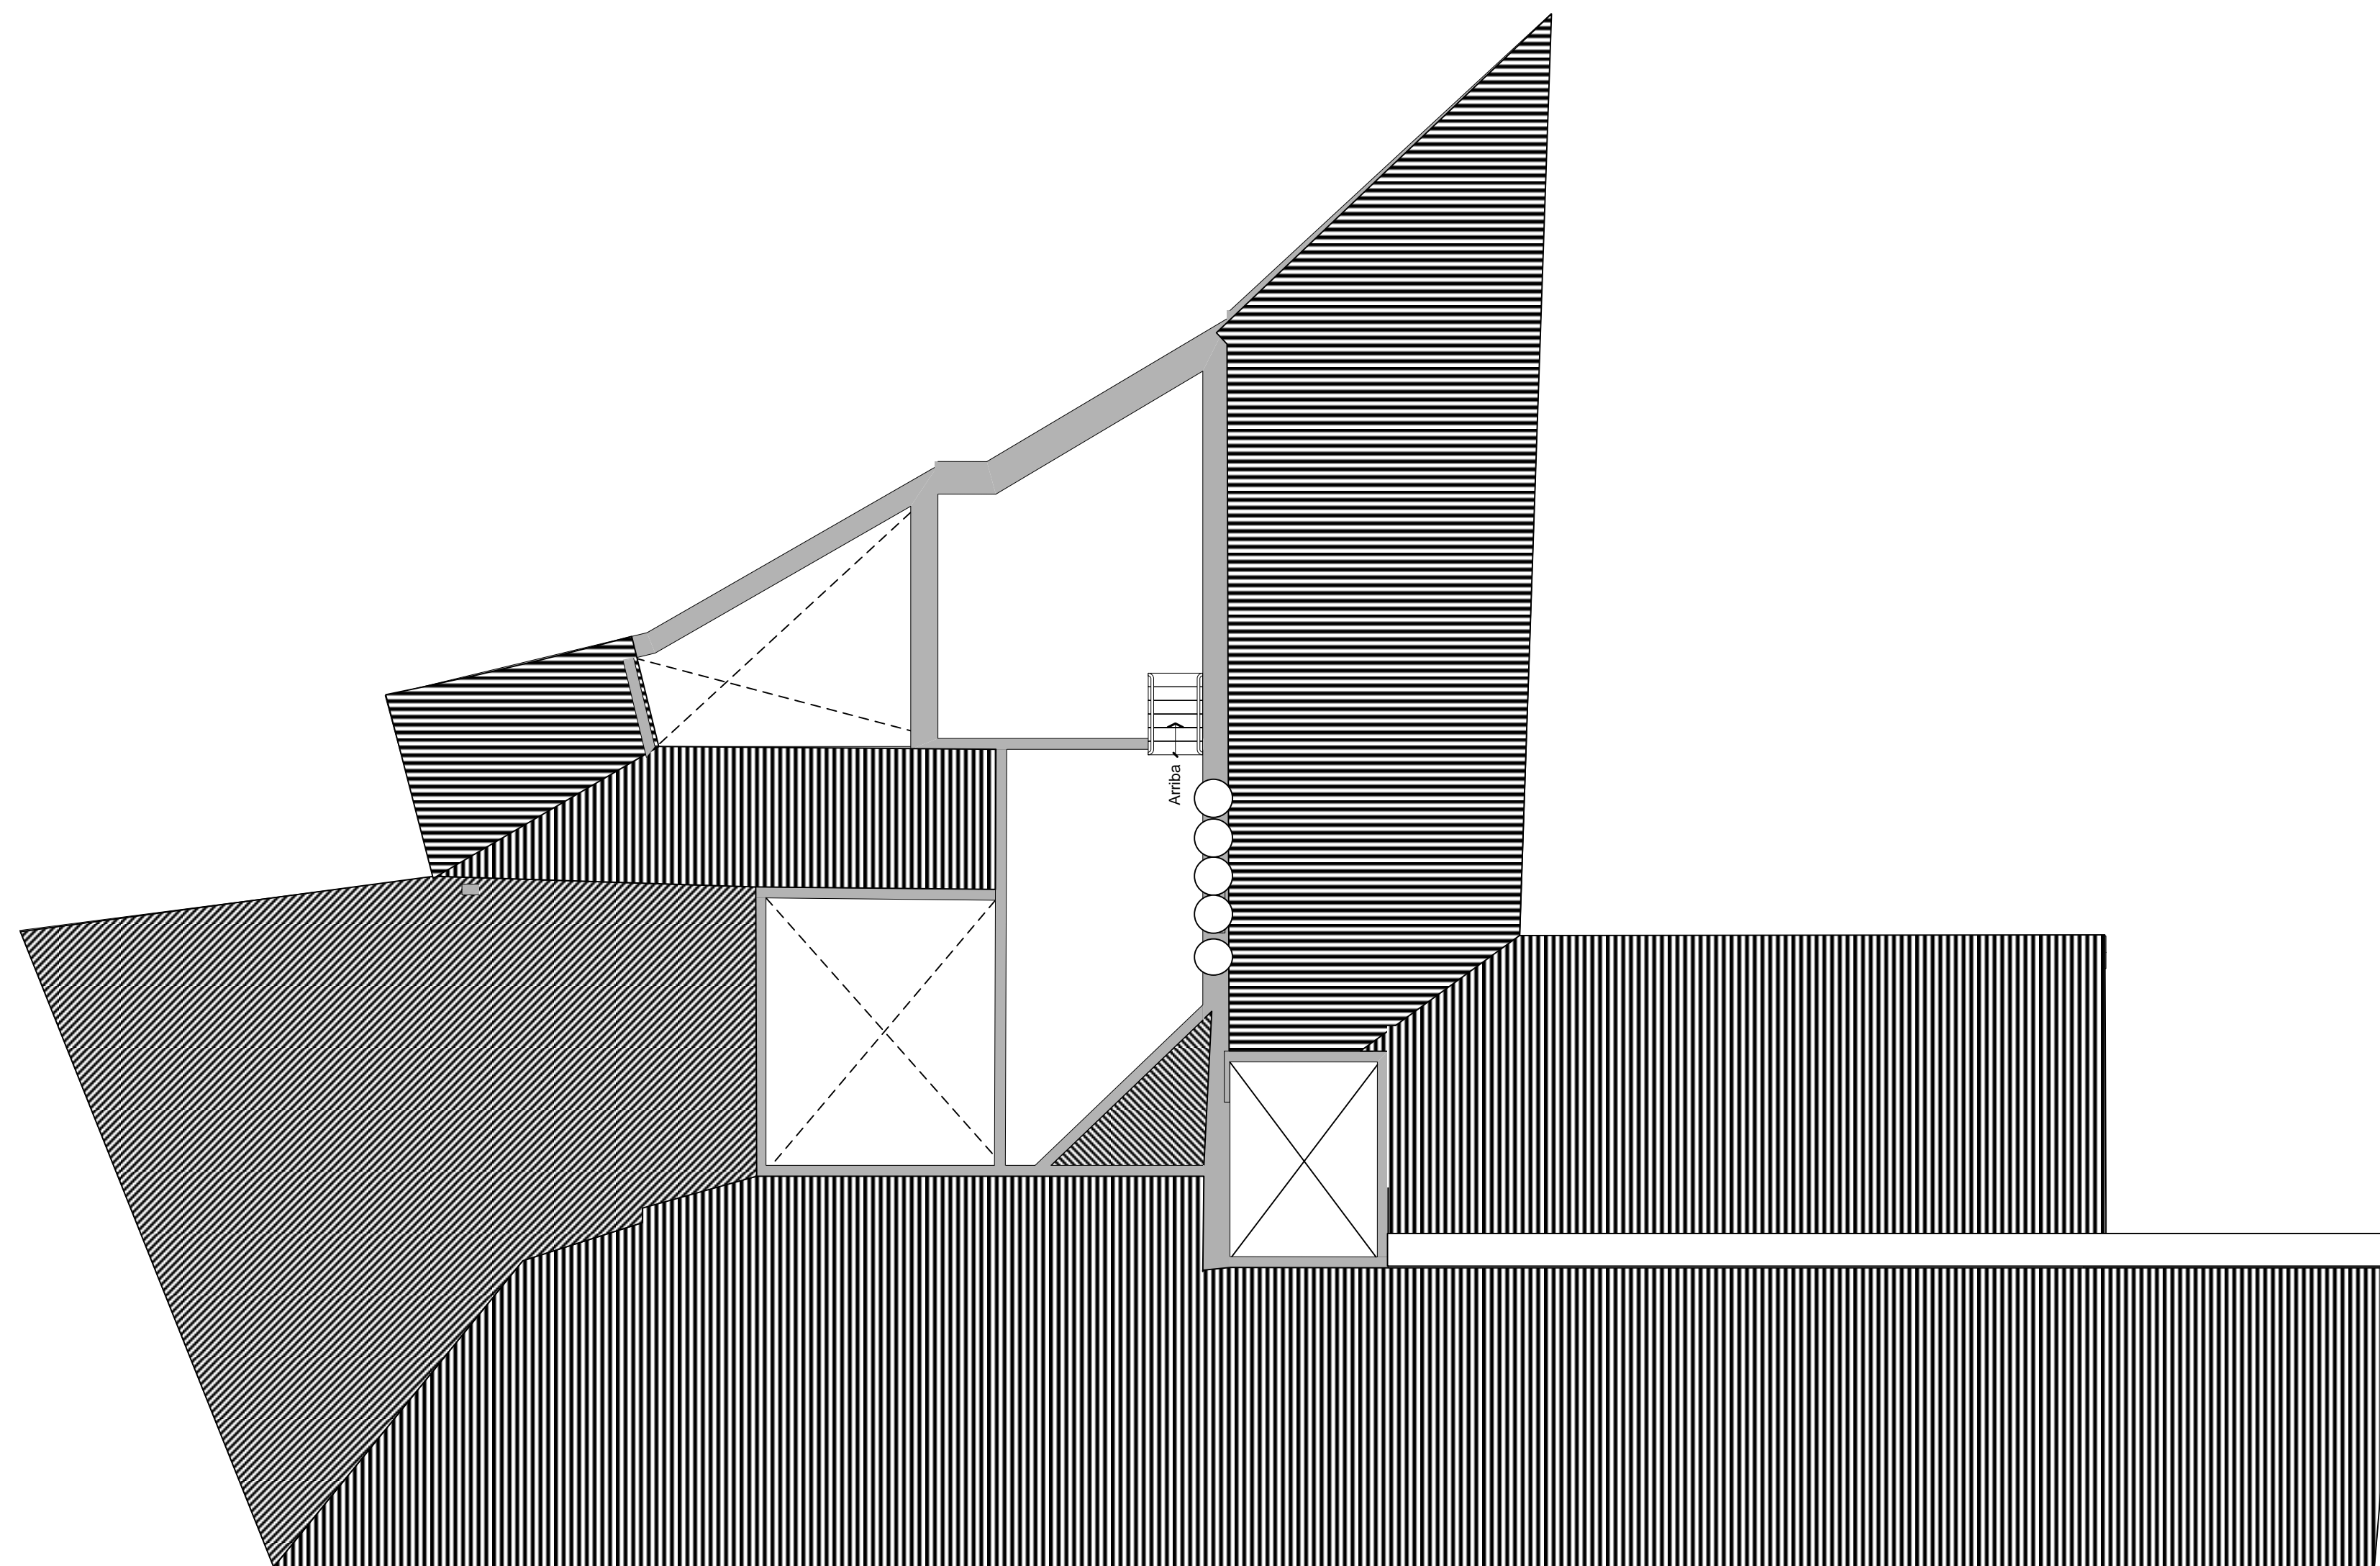
Núm. de plànol:  
29

\* Es poden observar els 5 dipòsits d'aigua dels habitatges del segon pis

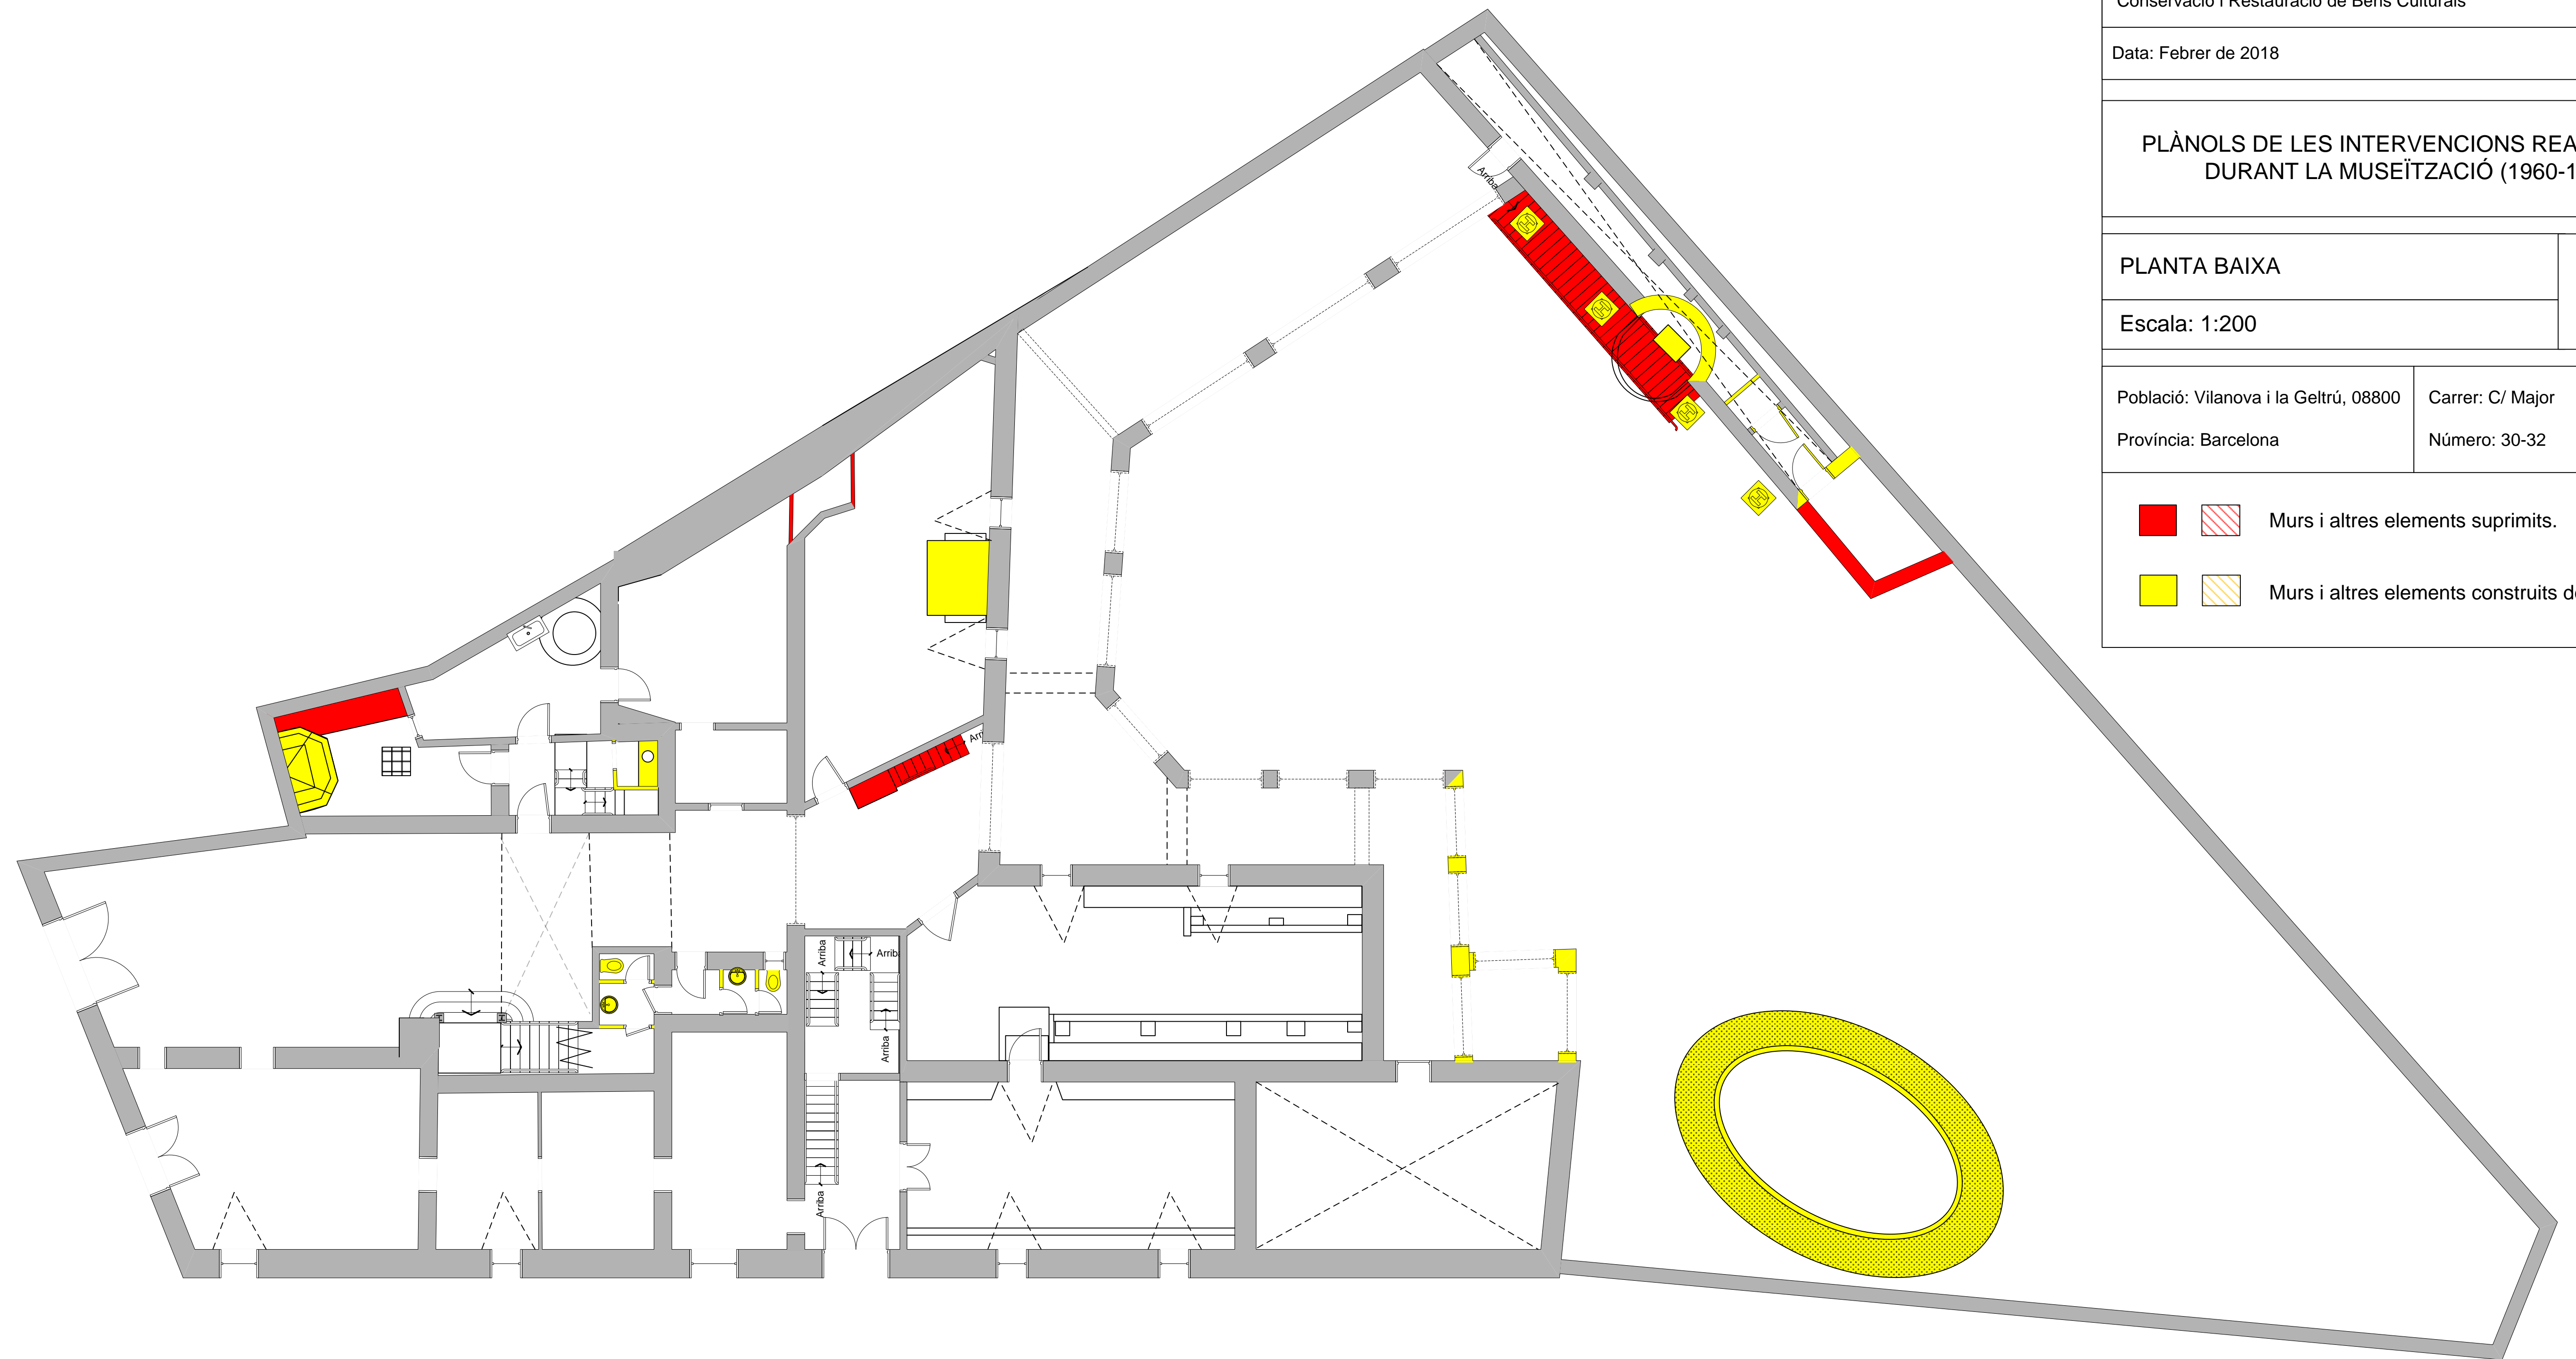
Núm. de plànol:  
30

### PLÀNOLS DE LES INTERVENCIIONS REALITZADES DURANT LA MUSEÏTZACIÓ (1960-1961)

Murs i altres elements suprimits.
-

Murs i altres elements construïts de nou.

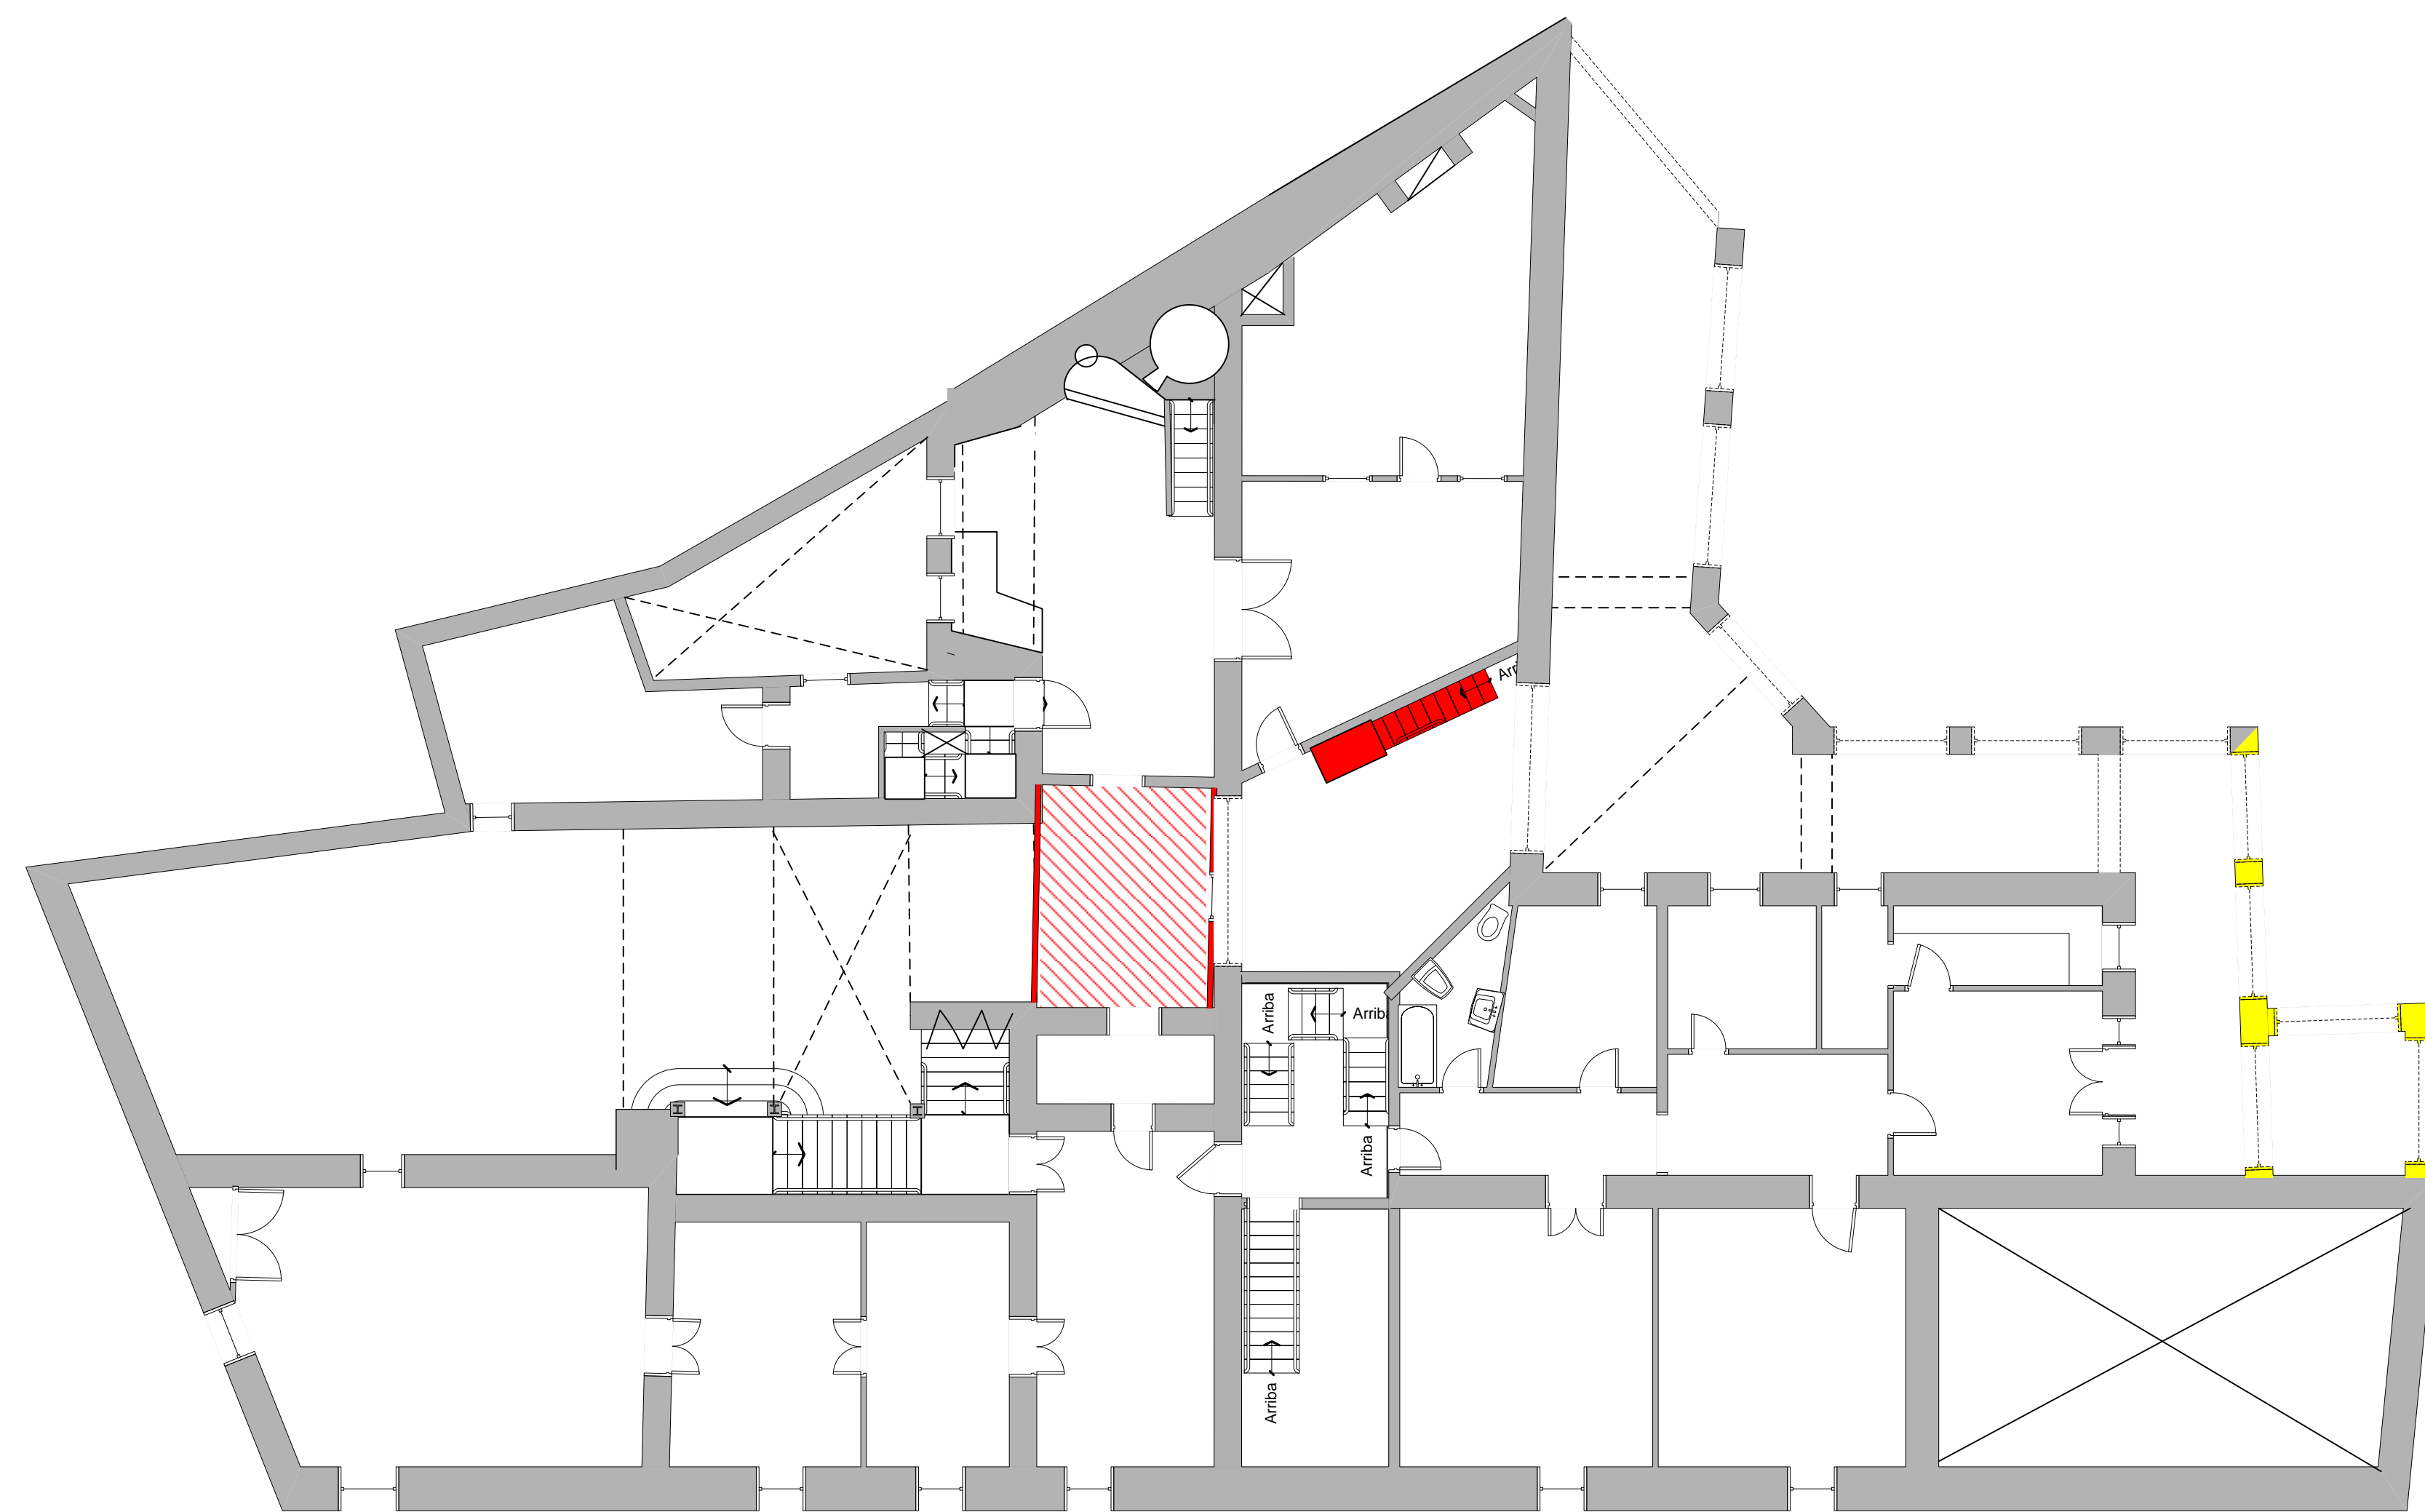
Núm. de plànol:  
31

### PLÀNOLS DE LES INTERVENCIONS REALITZADES DURANT LA MUSEÏTZACIÓ (1960-1961)

Murs i altres elements suprimits.
-

Murs i altres elements construïts de nou.

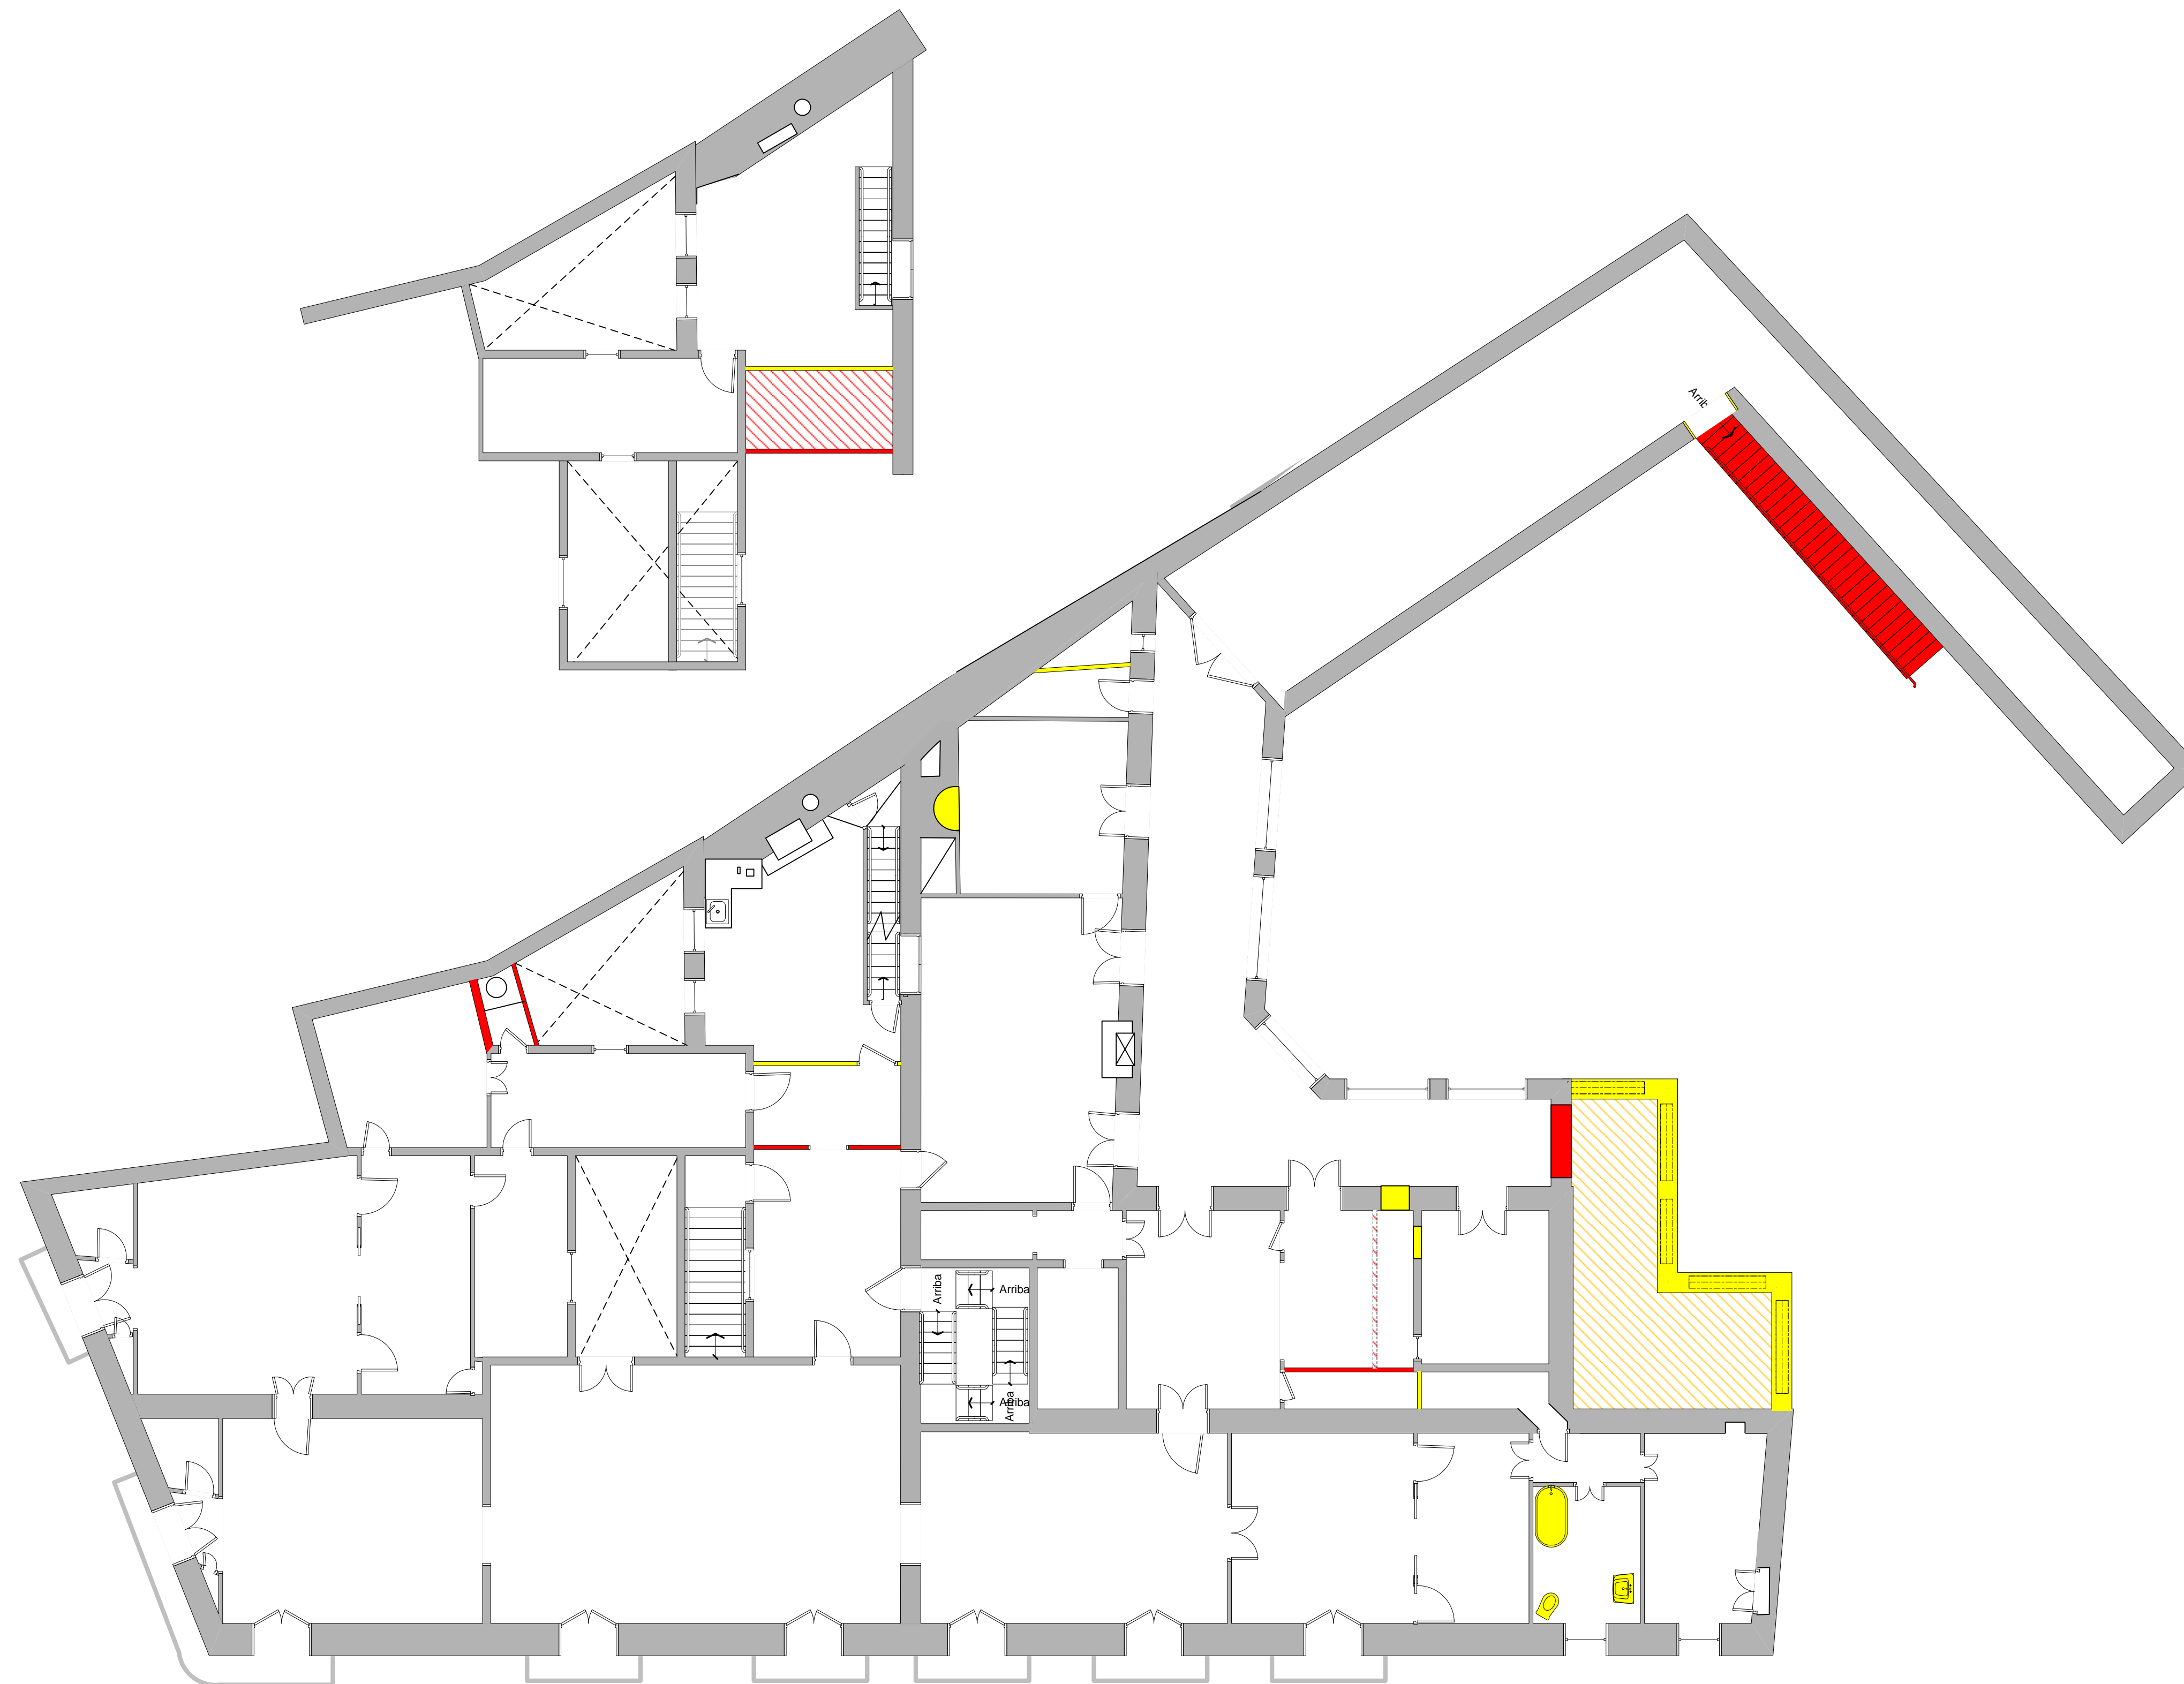
Núm. de plànol:  
32

### PLÀNOLS DE LES INTERVENCIIONS REALITZADES DURANT LA MUSEÏTZACIÓ (1960-1961)

Murs i altres elements suprimits.
-

Murs i altres elements construïts de nou.
