# EL MUSEU ROMÀNTIC CAN PAPIOL:

## ANÀLISI DE LES INTERVENCIIONS

Treball Final de Grau

Conservació i Restauració de Béns Culturals

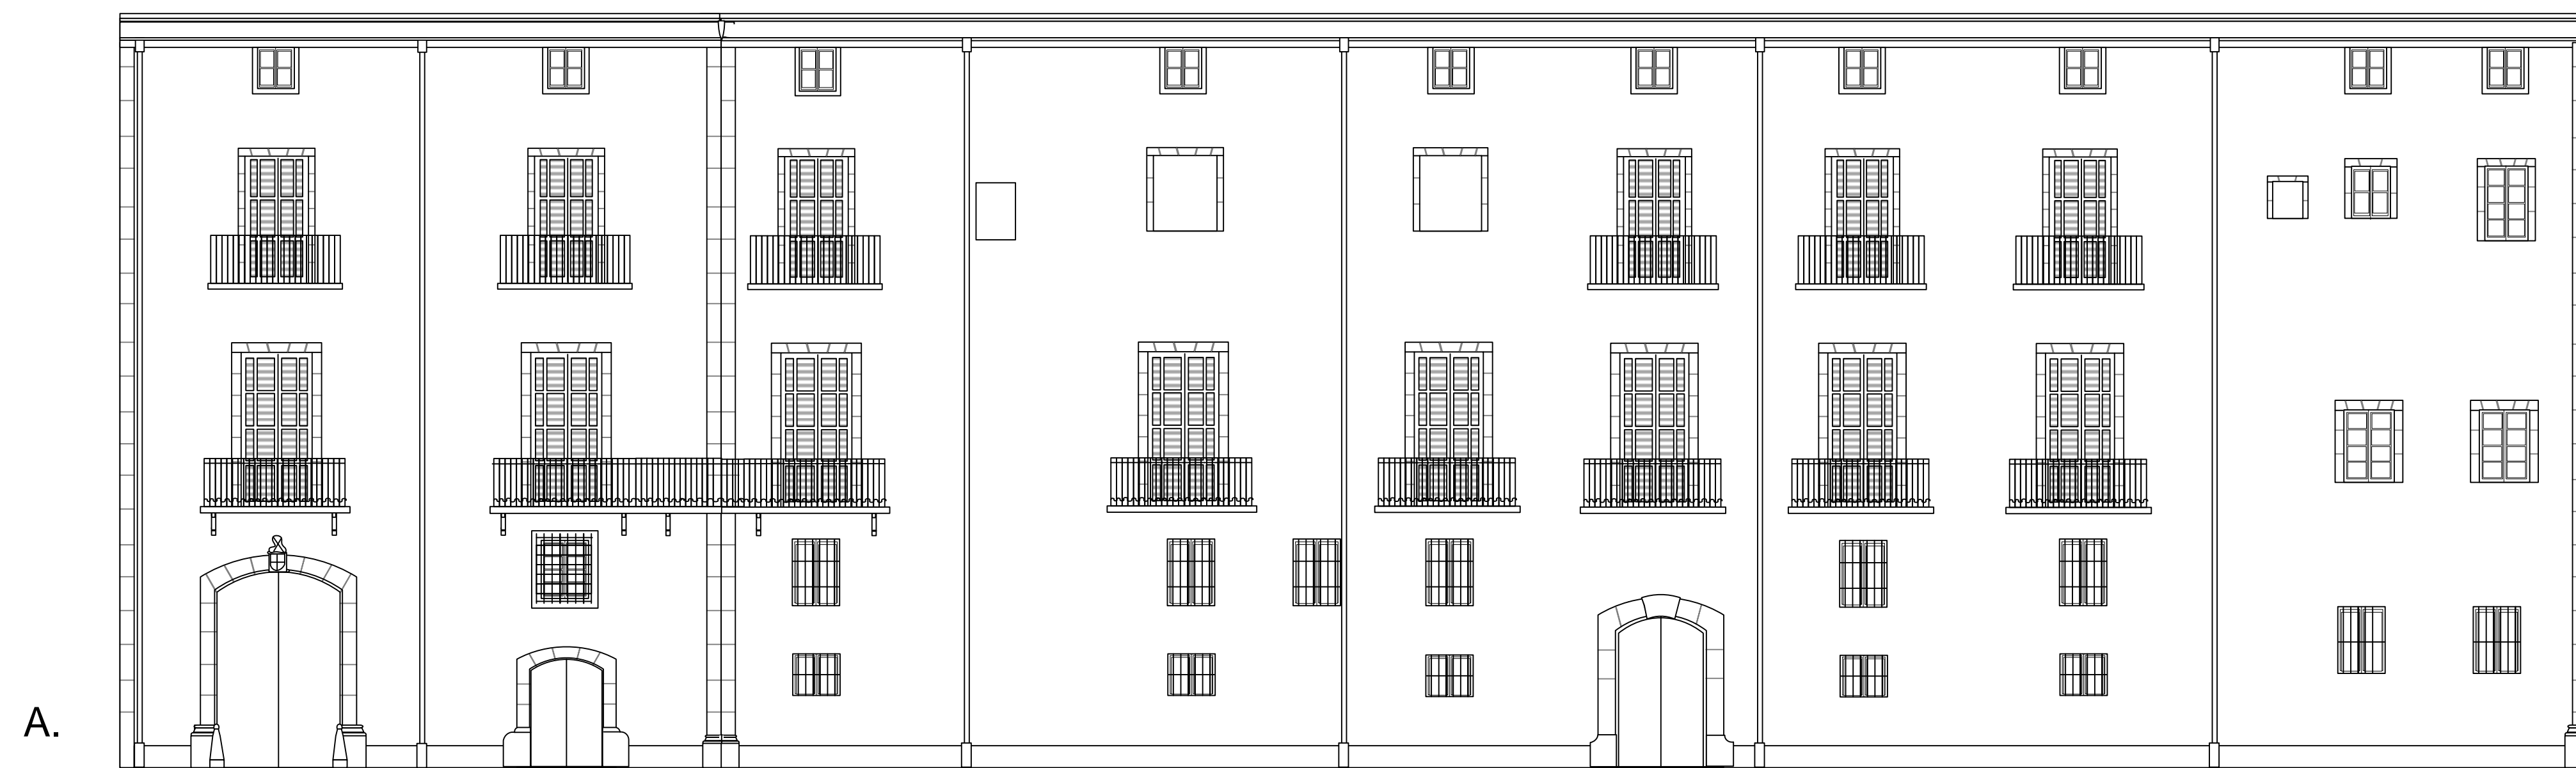
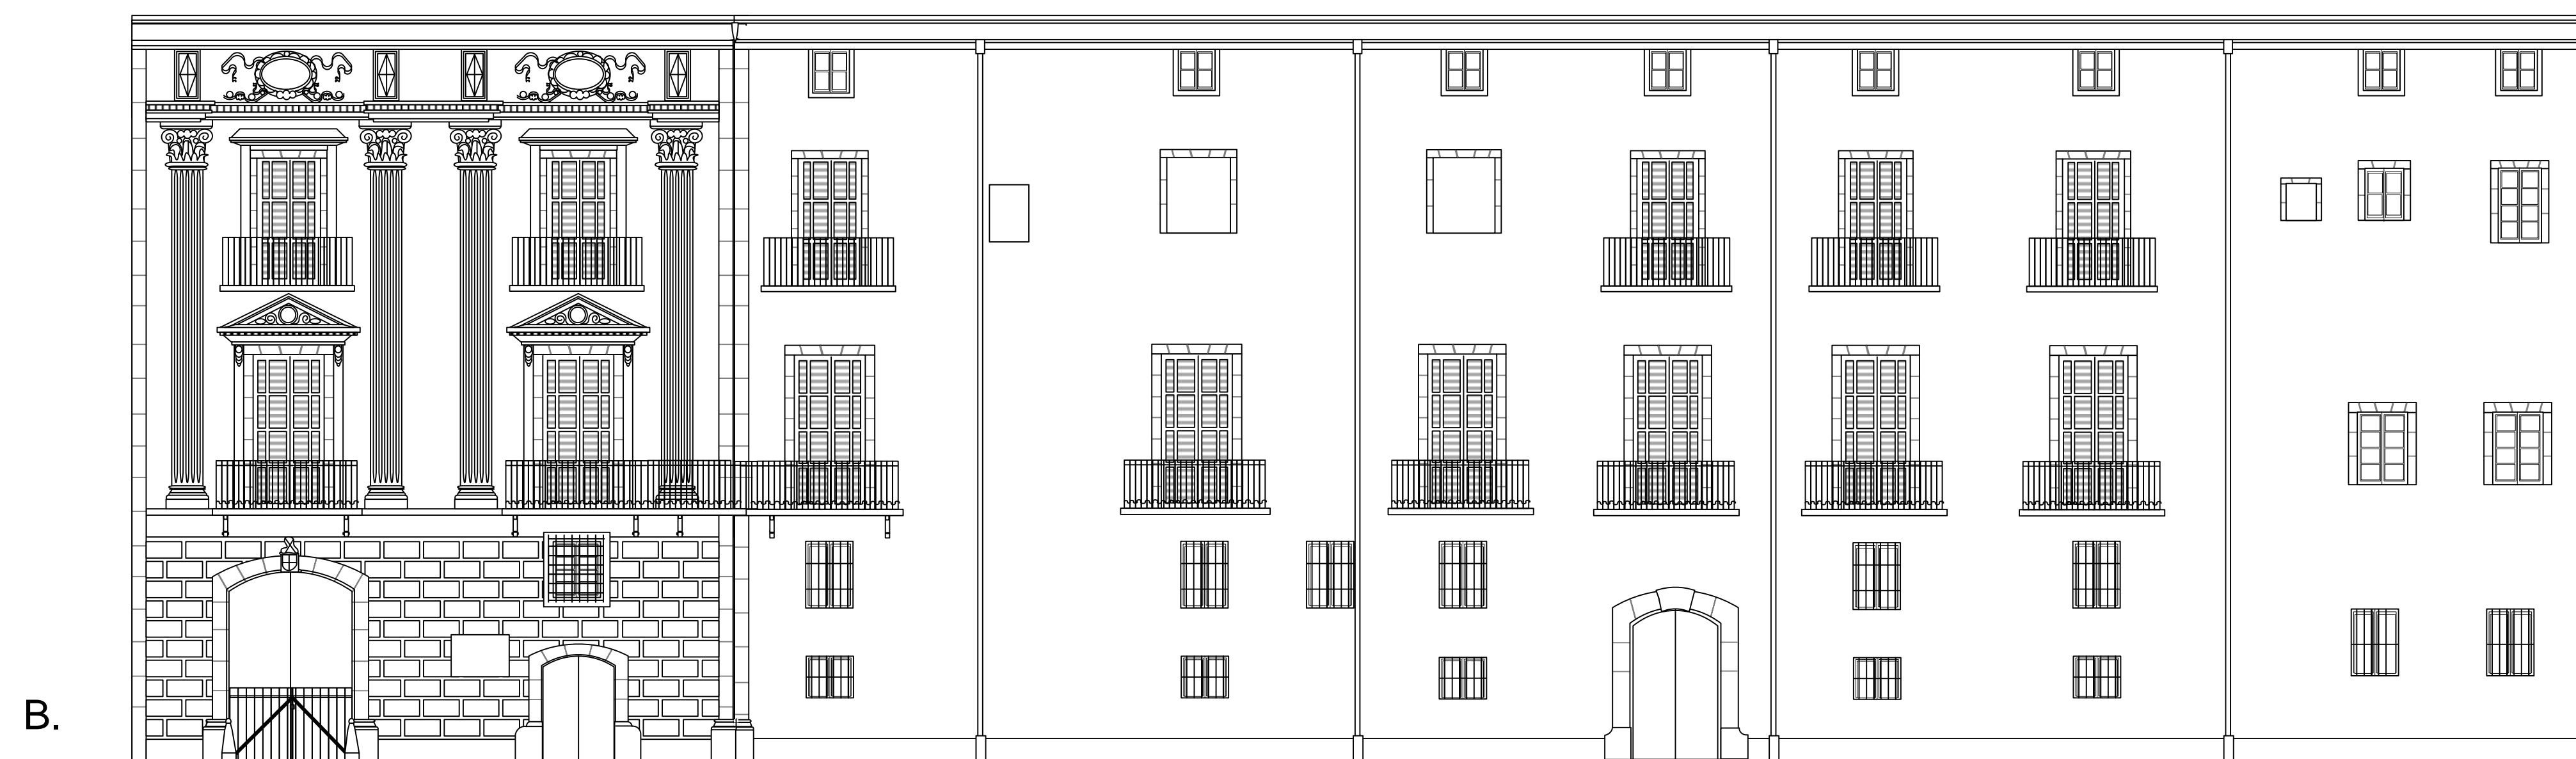
Núm. de plànol:  
35

### PLÀNOLS DE LA REHABILITACIÓ DE LES FAÇANES (1964)

A. ABANS DE LA INTERVENCIÓ.  
B. DESPRÉS DE LA INTERVENCIÓ.

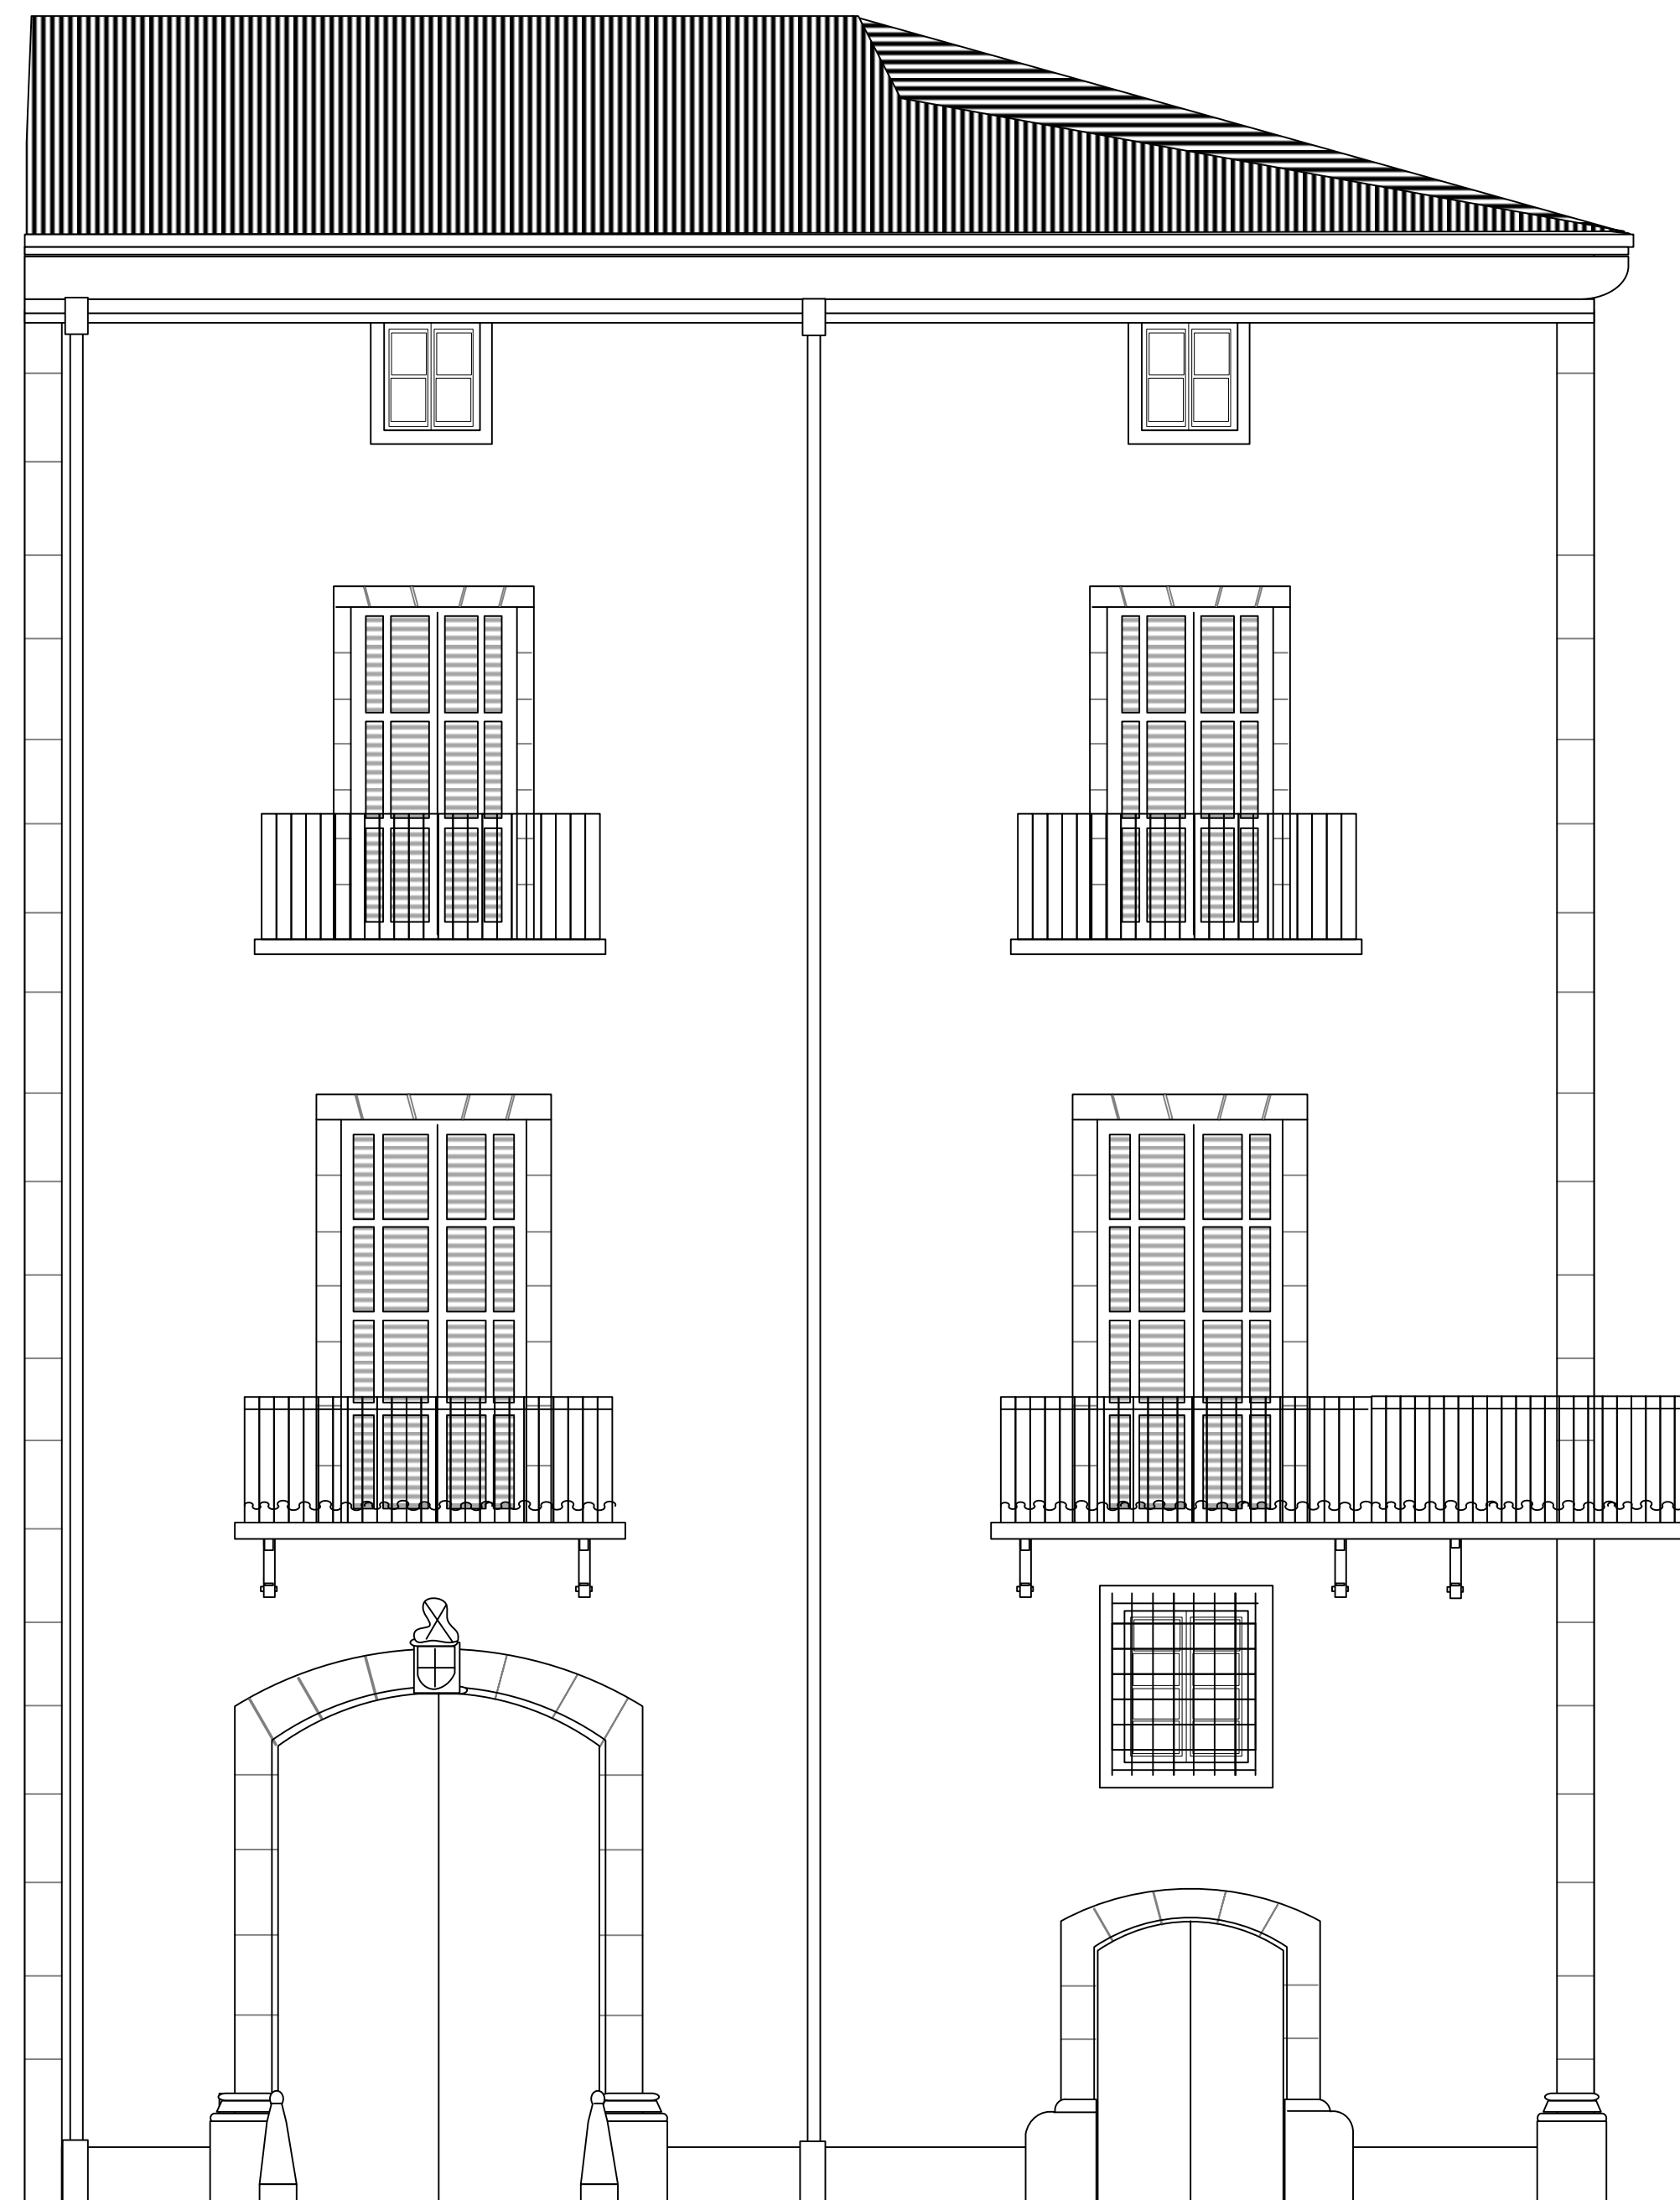
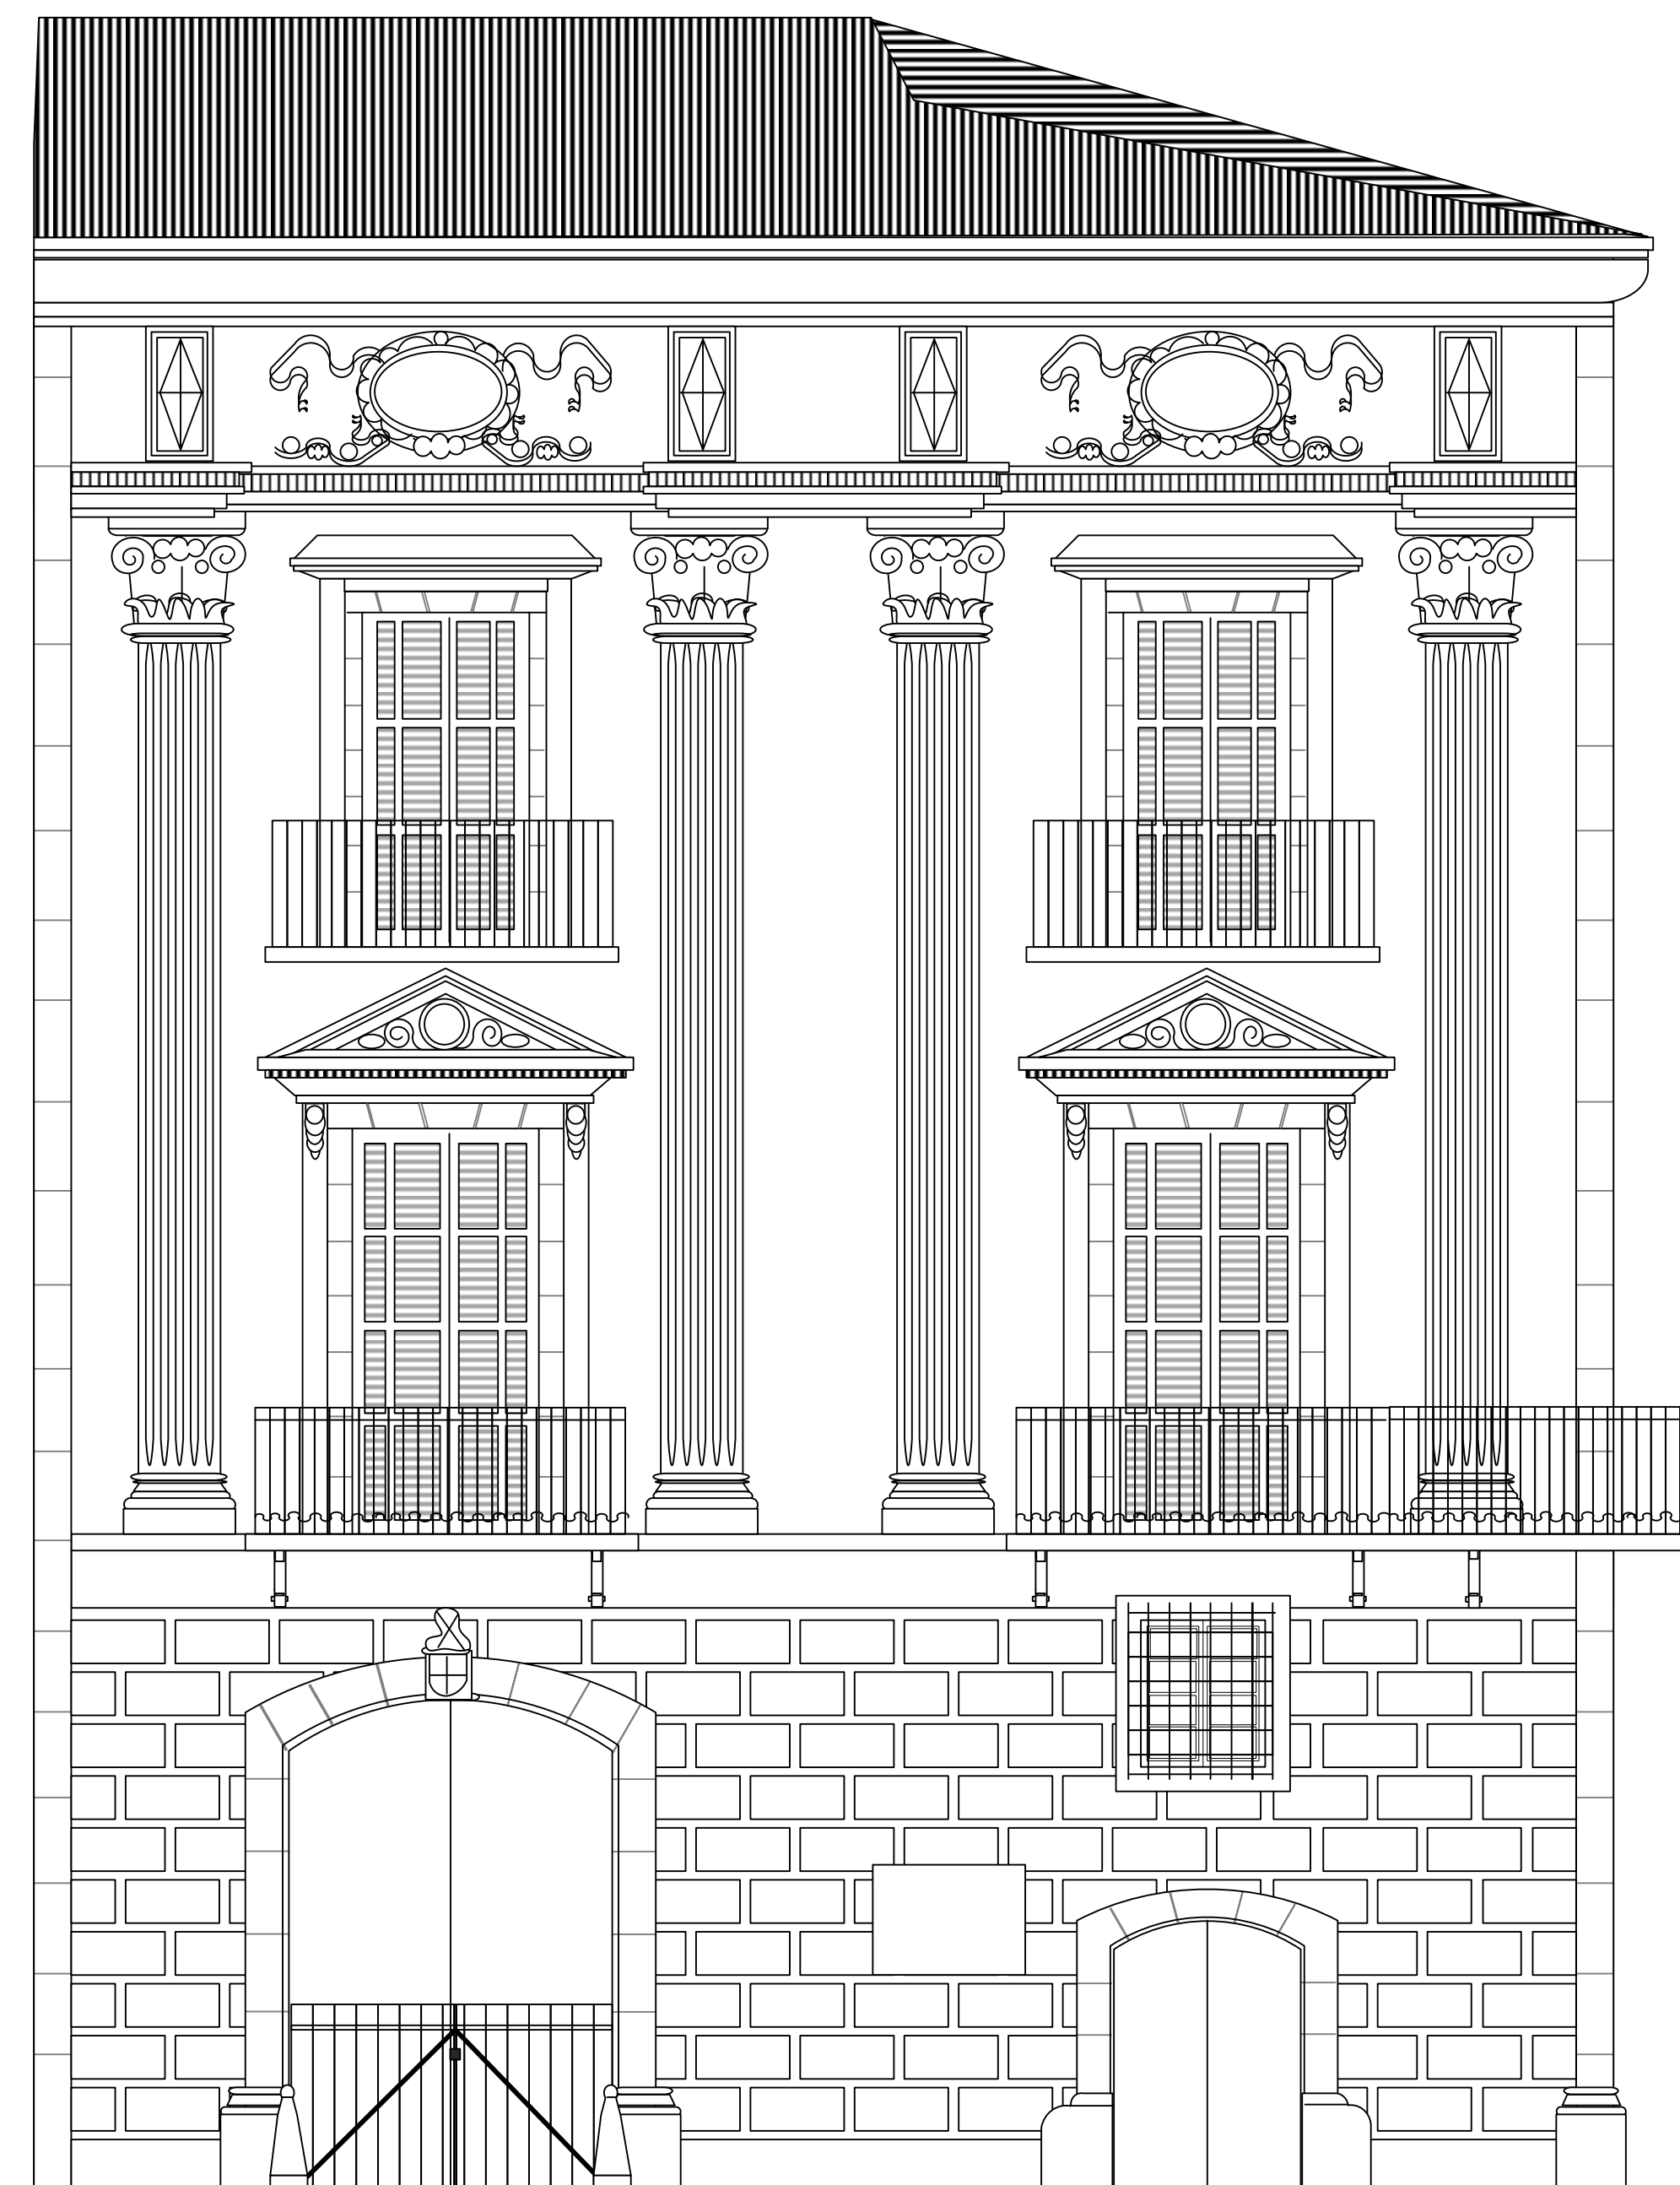
Núm. de plànol:  
36

### AMPLIACIÓ DELS PLÀNOLS DE REHABILITACIÓ DE LES FAÇANES (1964)

A. ABANS DE LA INTERVENCIÓ.  
B. DESPRÉS DE LA INTERVENCIÓ.

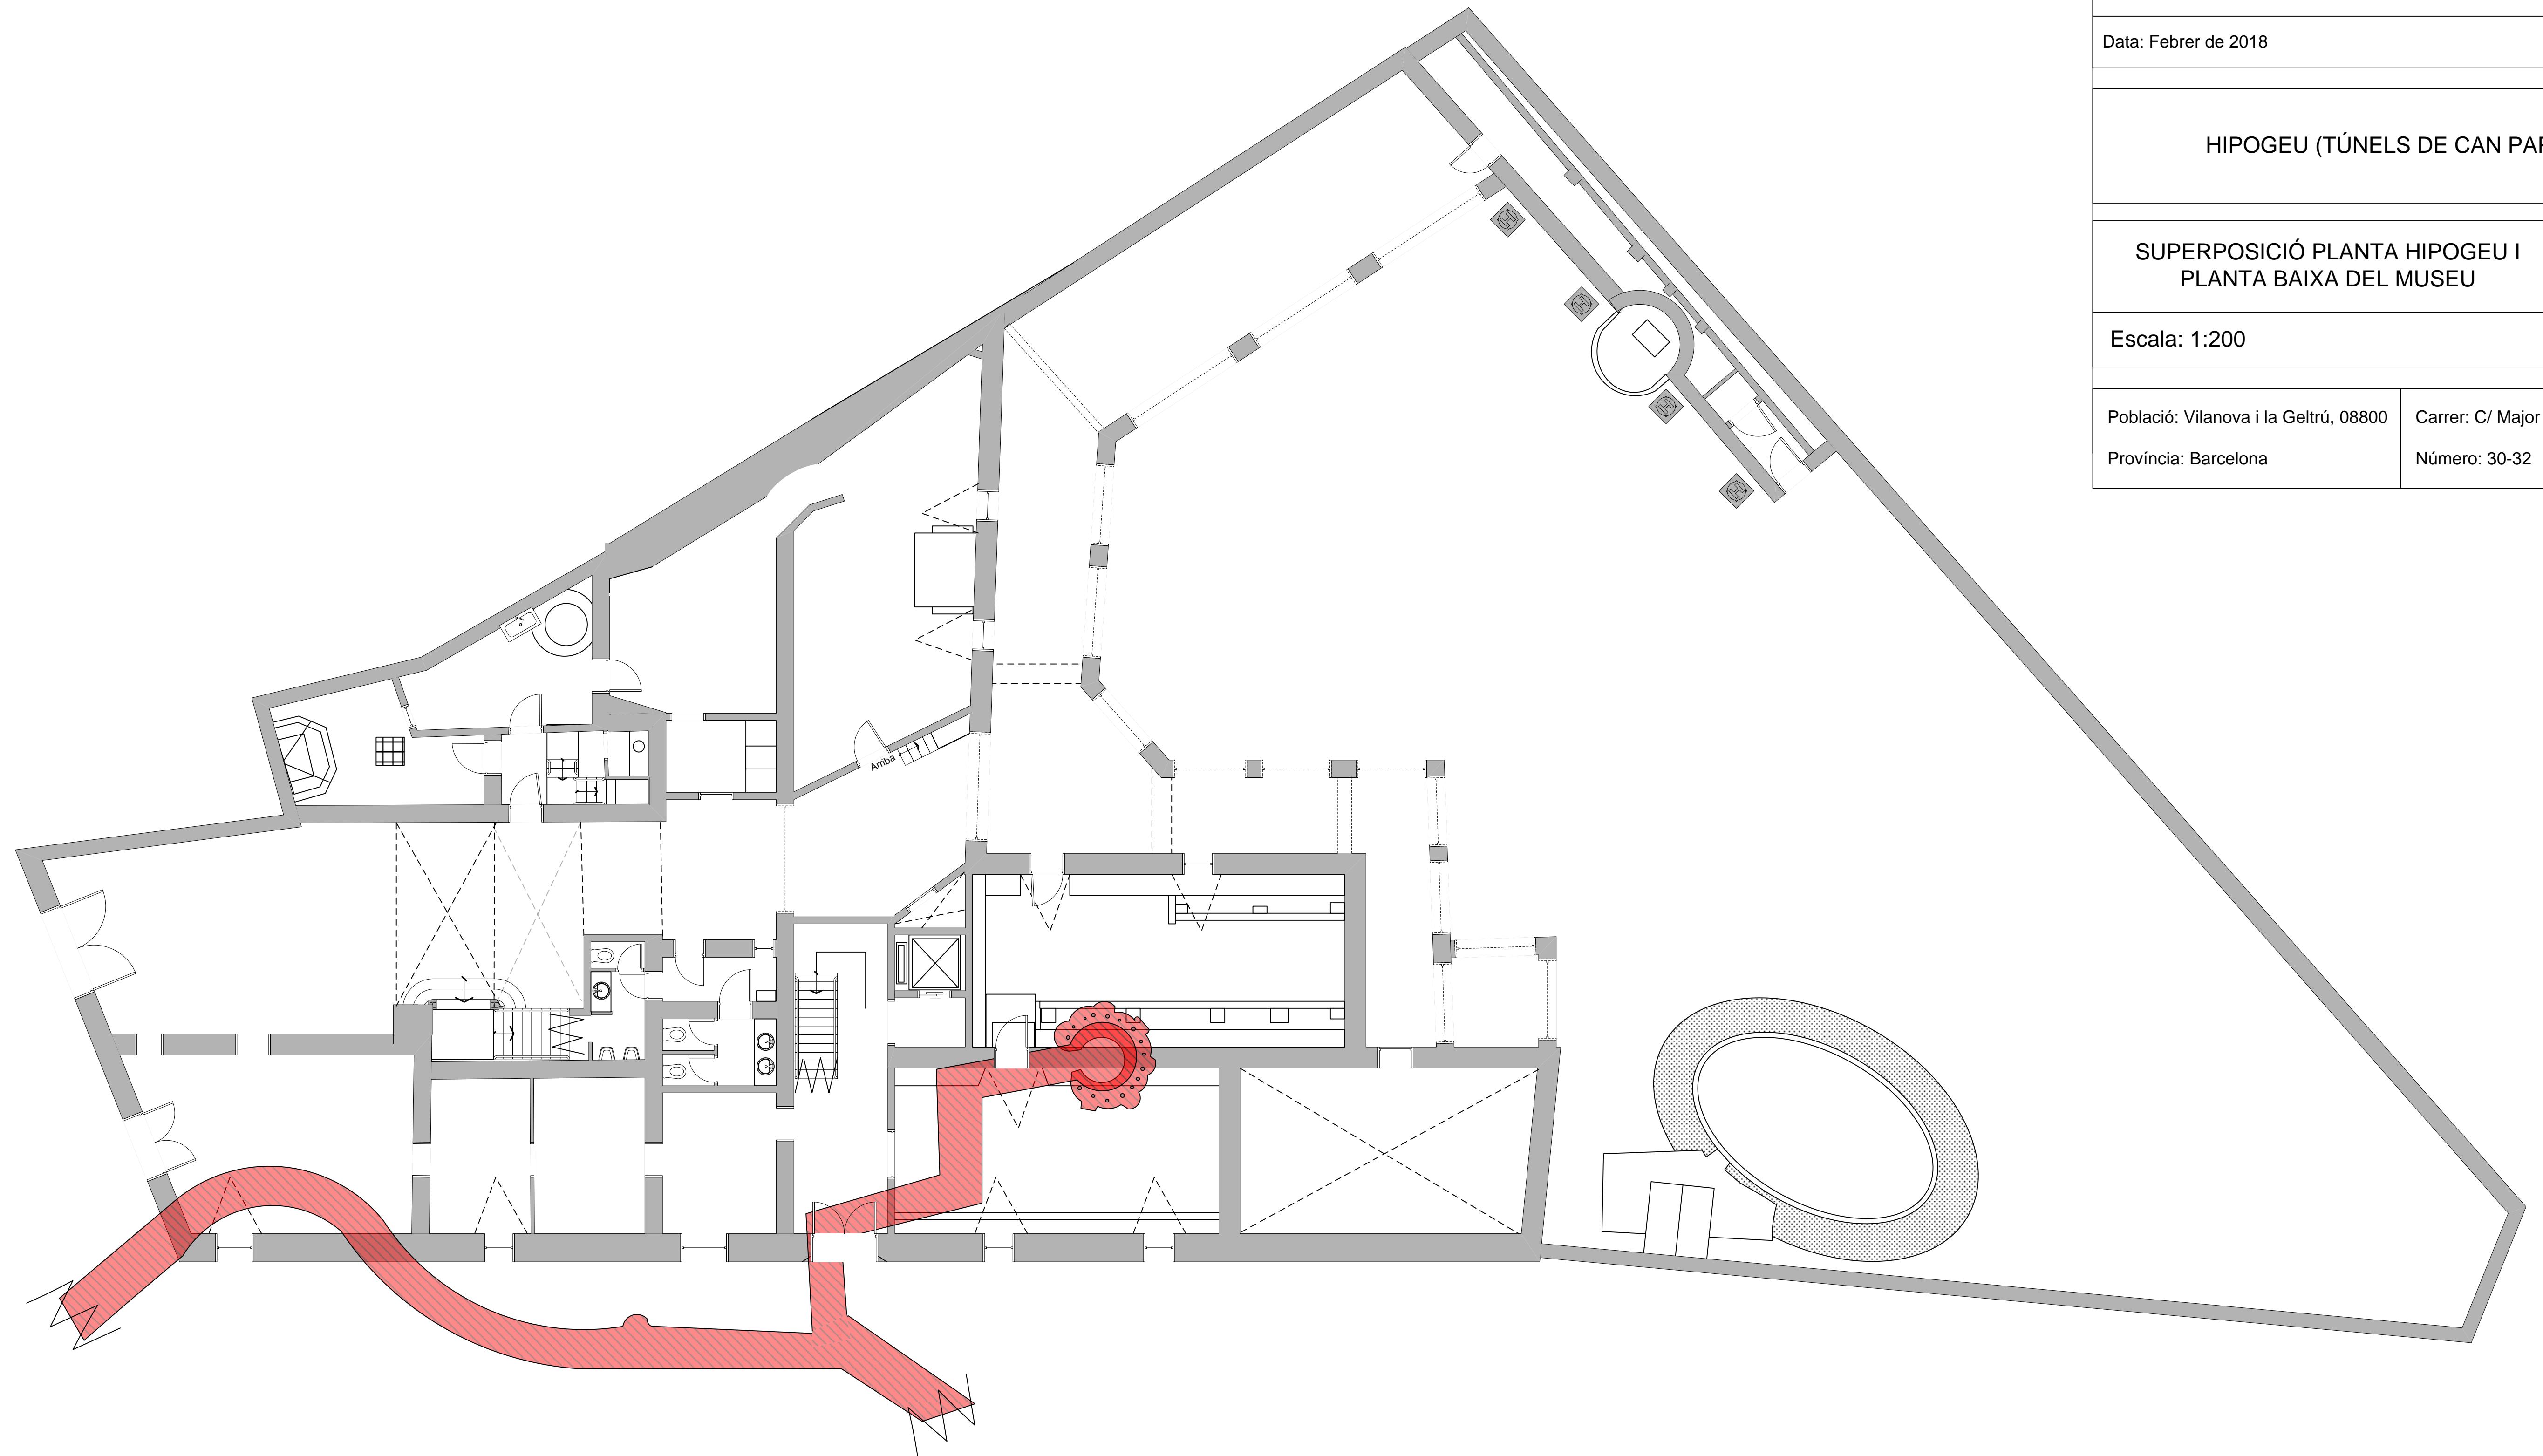
Núm. de plànol:  
37

HIPOGEU (TÚNELS DE CAN PAPIOL)

SUPERPOSICIÓ PLANTA HIPOGEU I  
PLANTA BAIXA DEL MUSEU

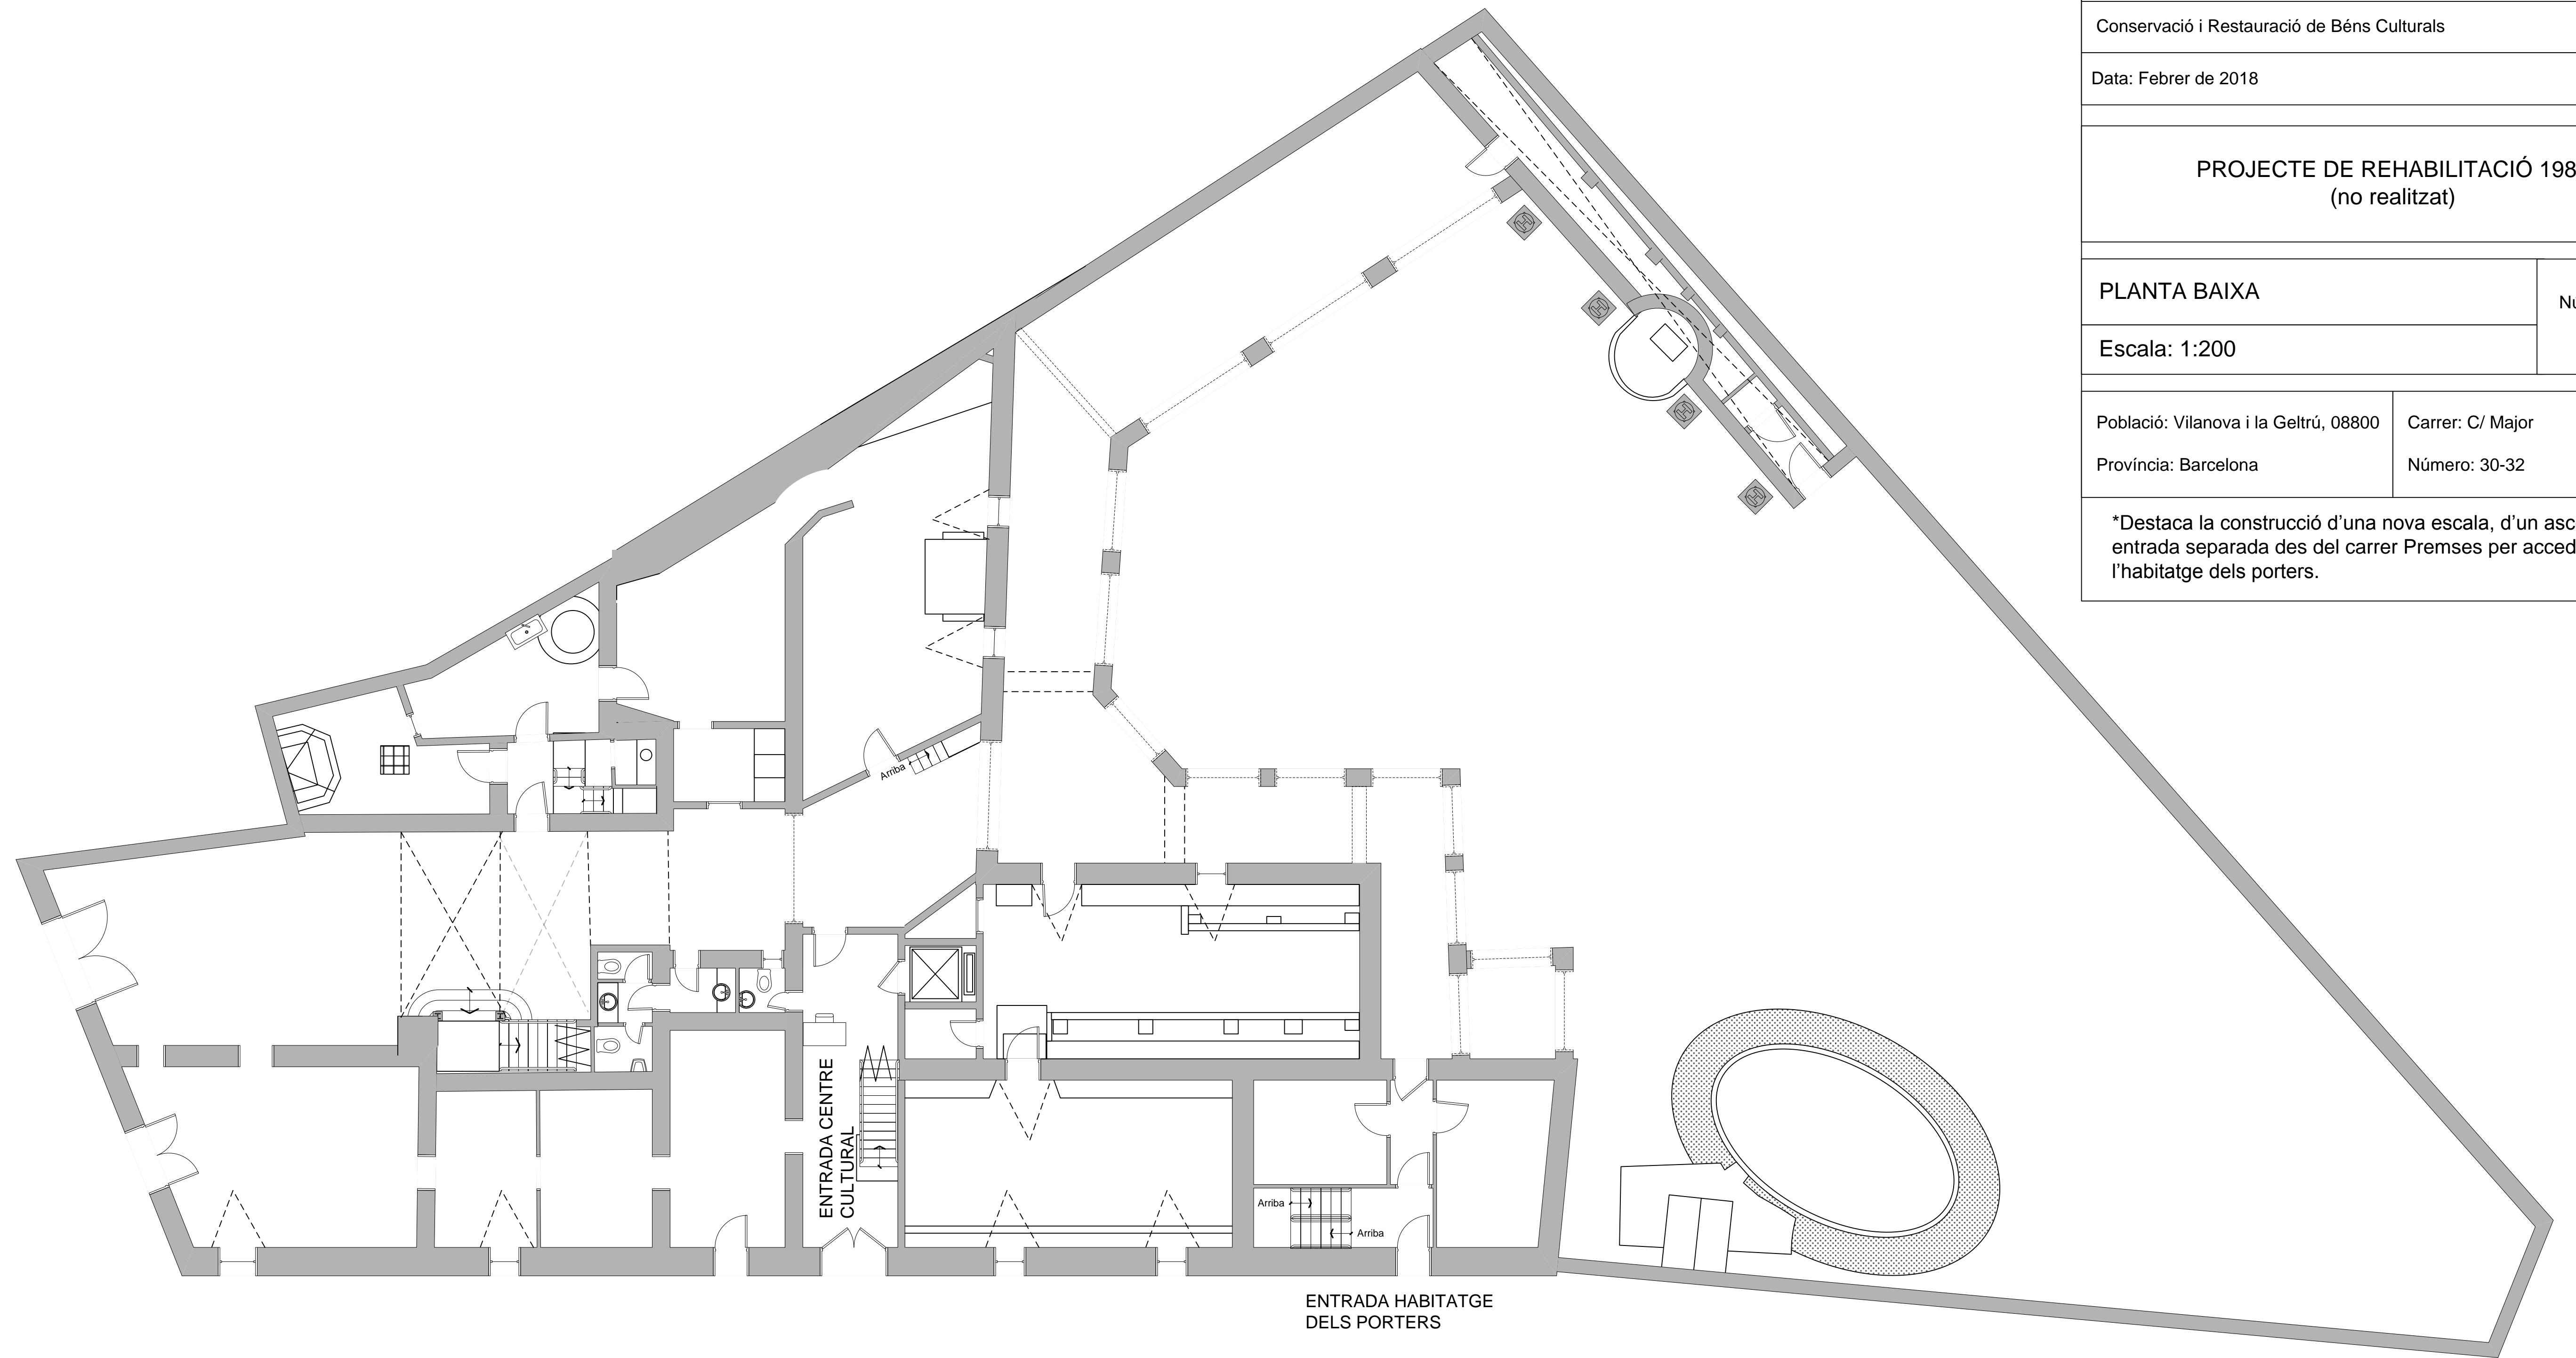
\*Destaca la construcció d'una nova escala, d'un ascensor i d'una entrada separada des del carrer Premses per accedir a l'habitatge dels porters.

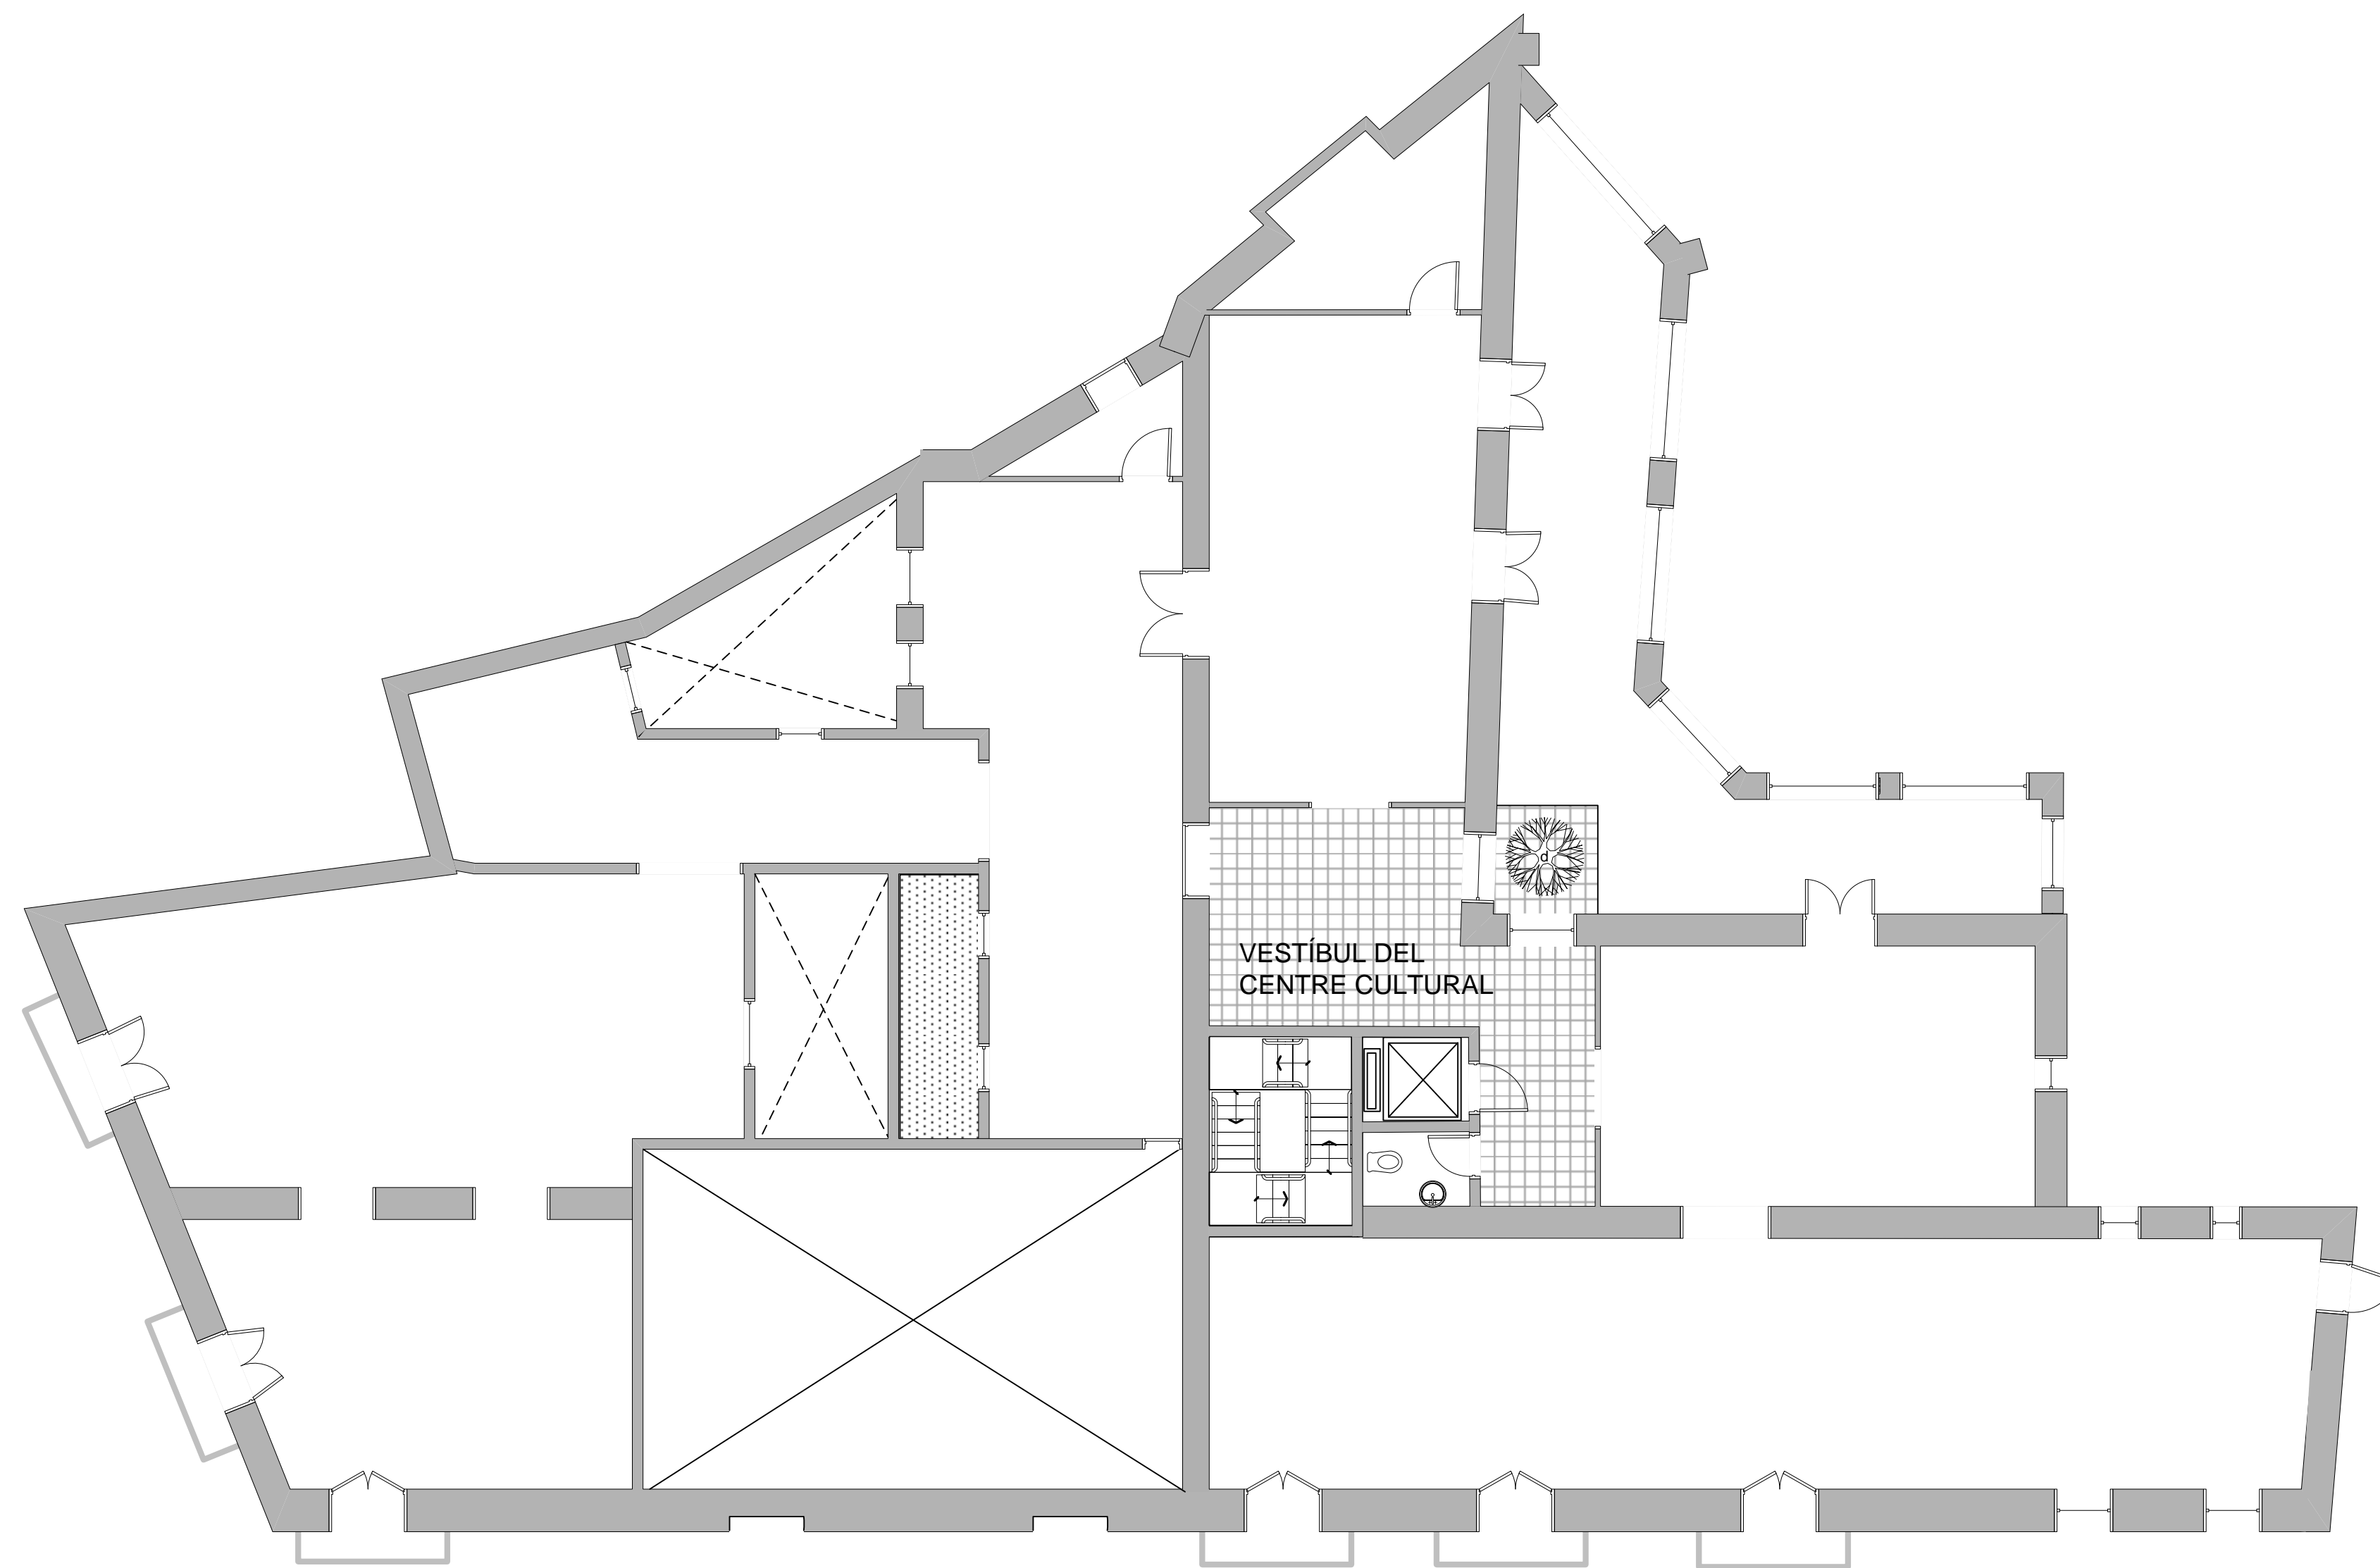
\*S'havia projectat un centre cultural amb sales d'exposicions al segon pis del museu.

Es preveia una sortida d'emergència
