# EL MUSEU ROMÀNTIC CAN PAPIOL:

## ANÀLISI DE LES INTERVENCIIONS

Treball Final de Grau

Conservació i Restauració de Béns Culturals

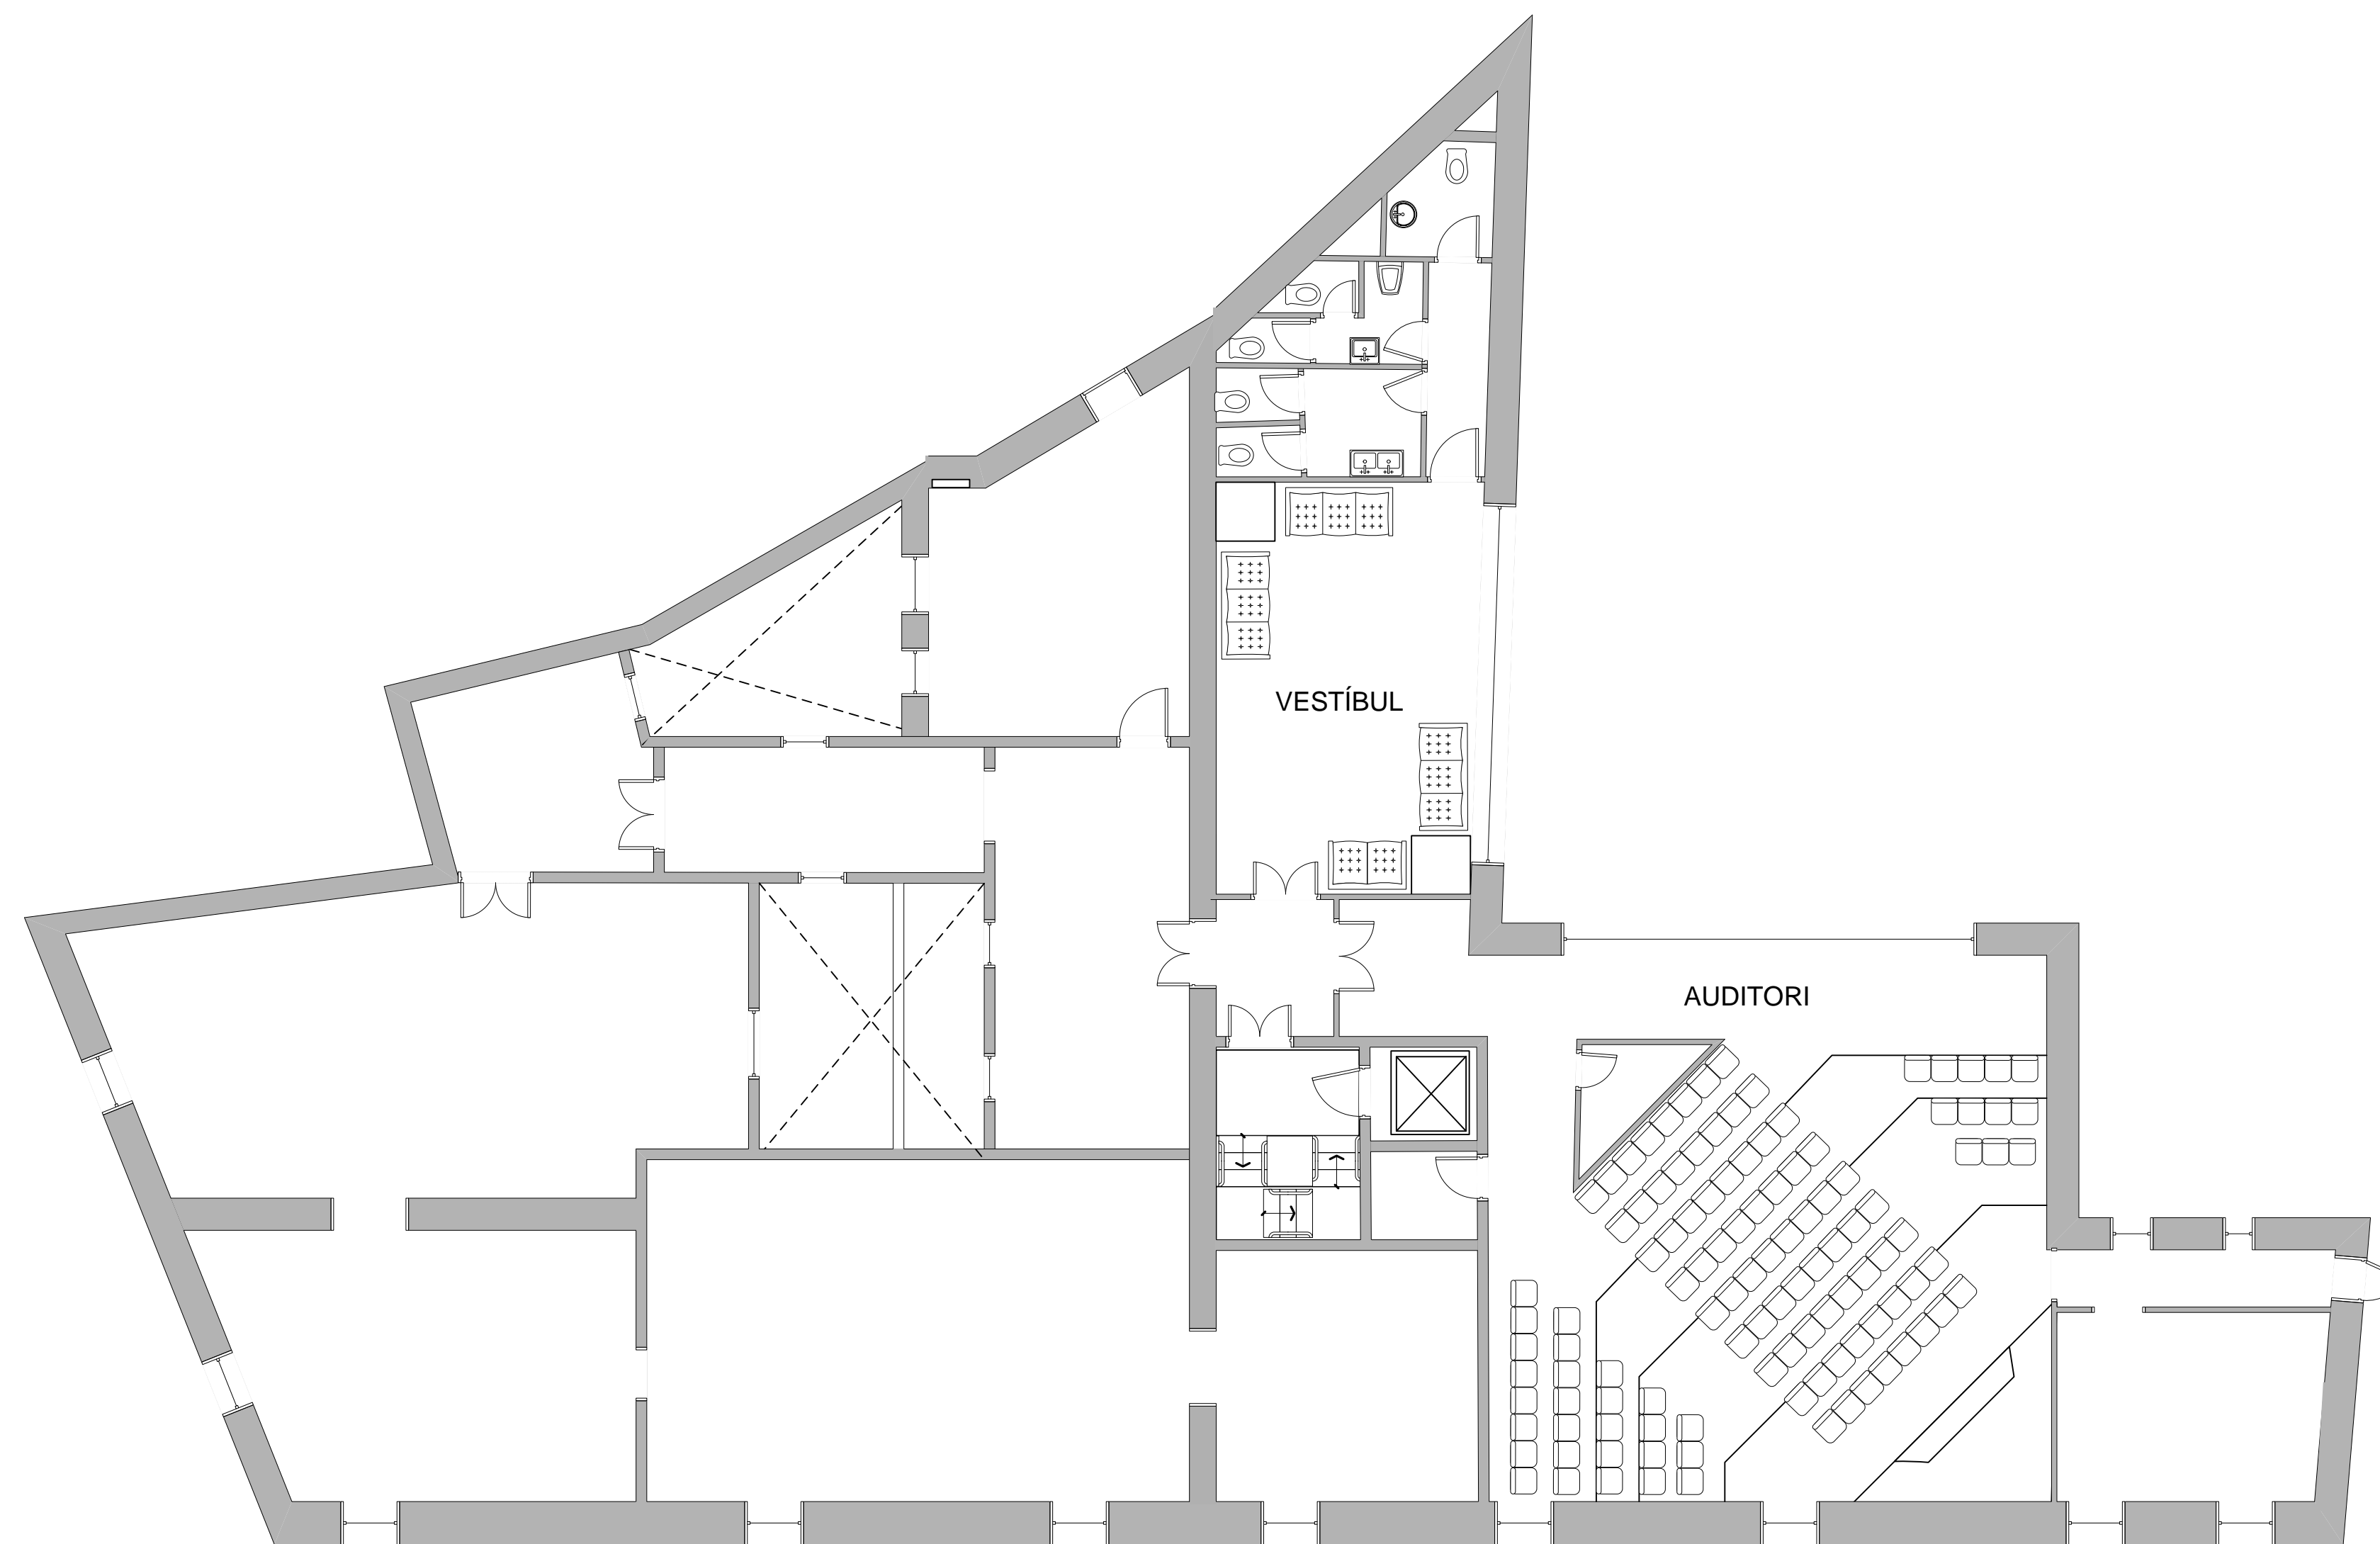
\*S'havien projectat sales de reserves, un auditori i un gran vestíbul.

Es preveia una sortida d'emergència

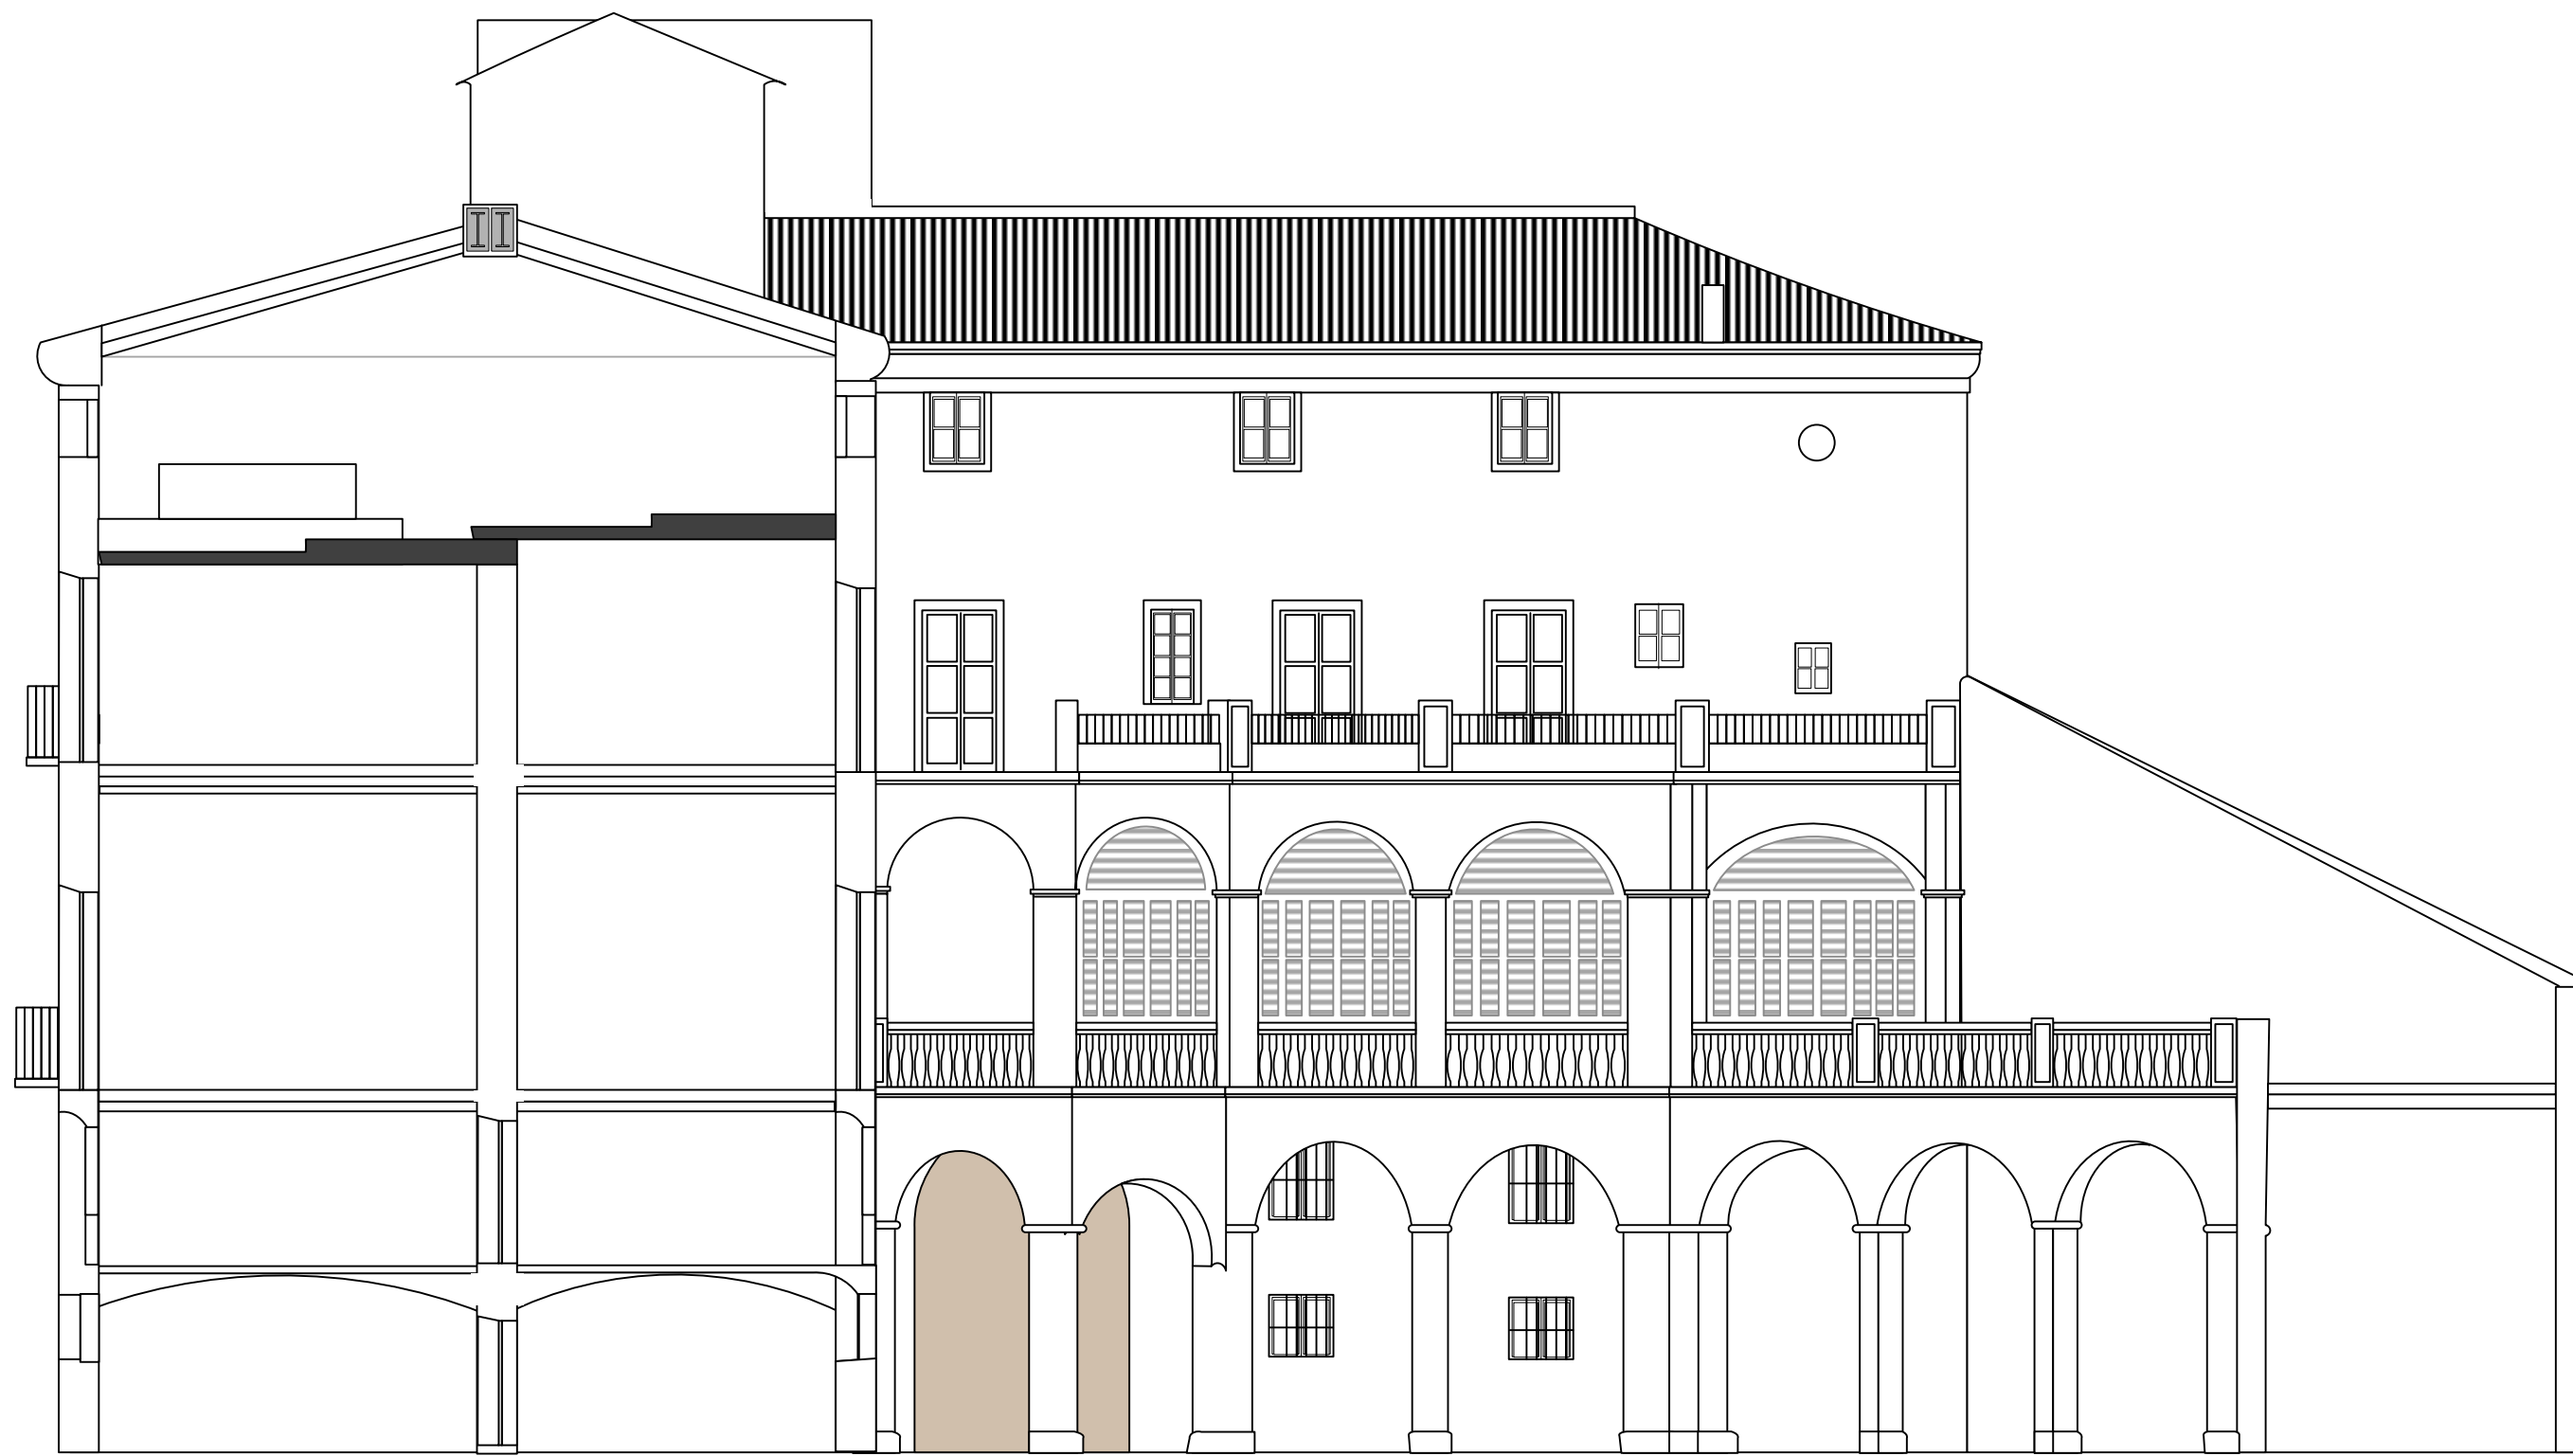
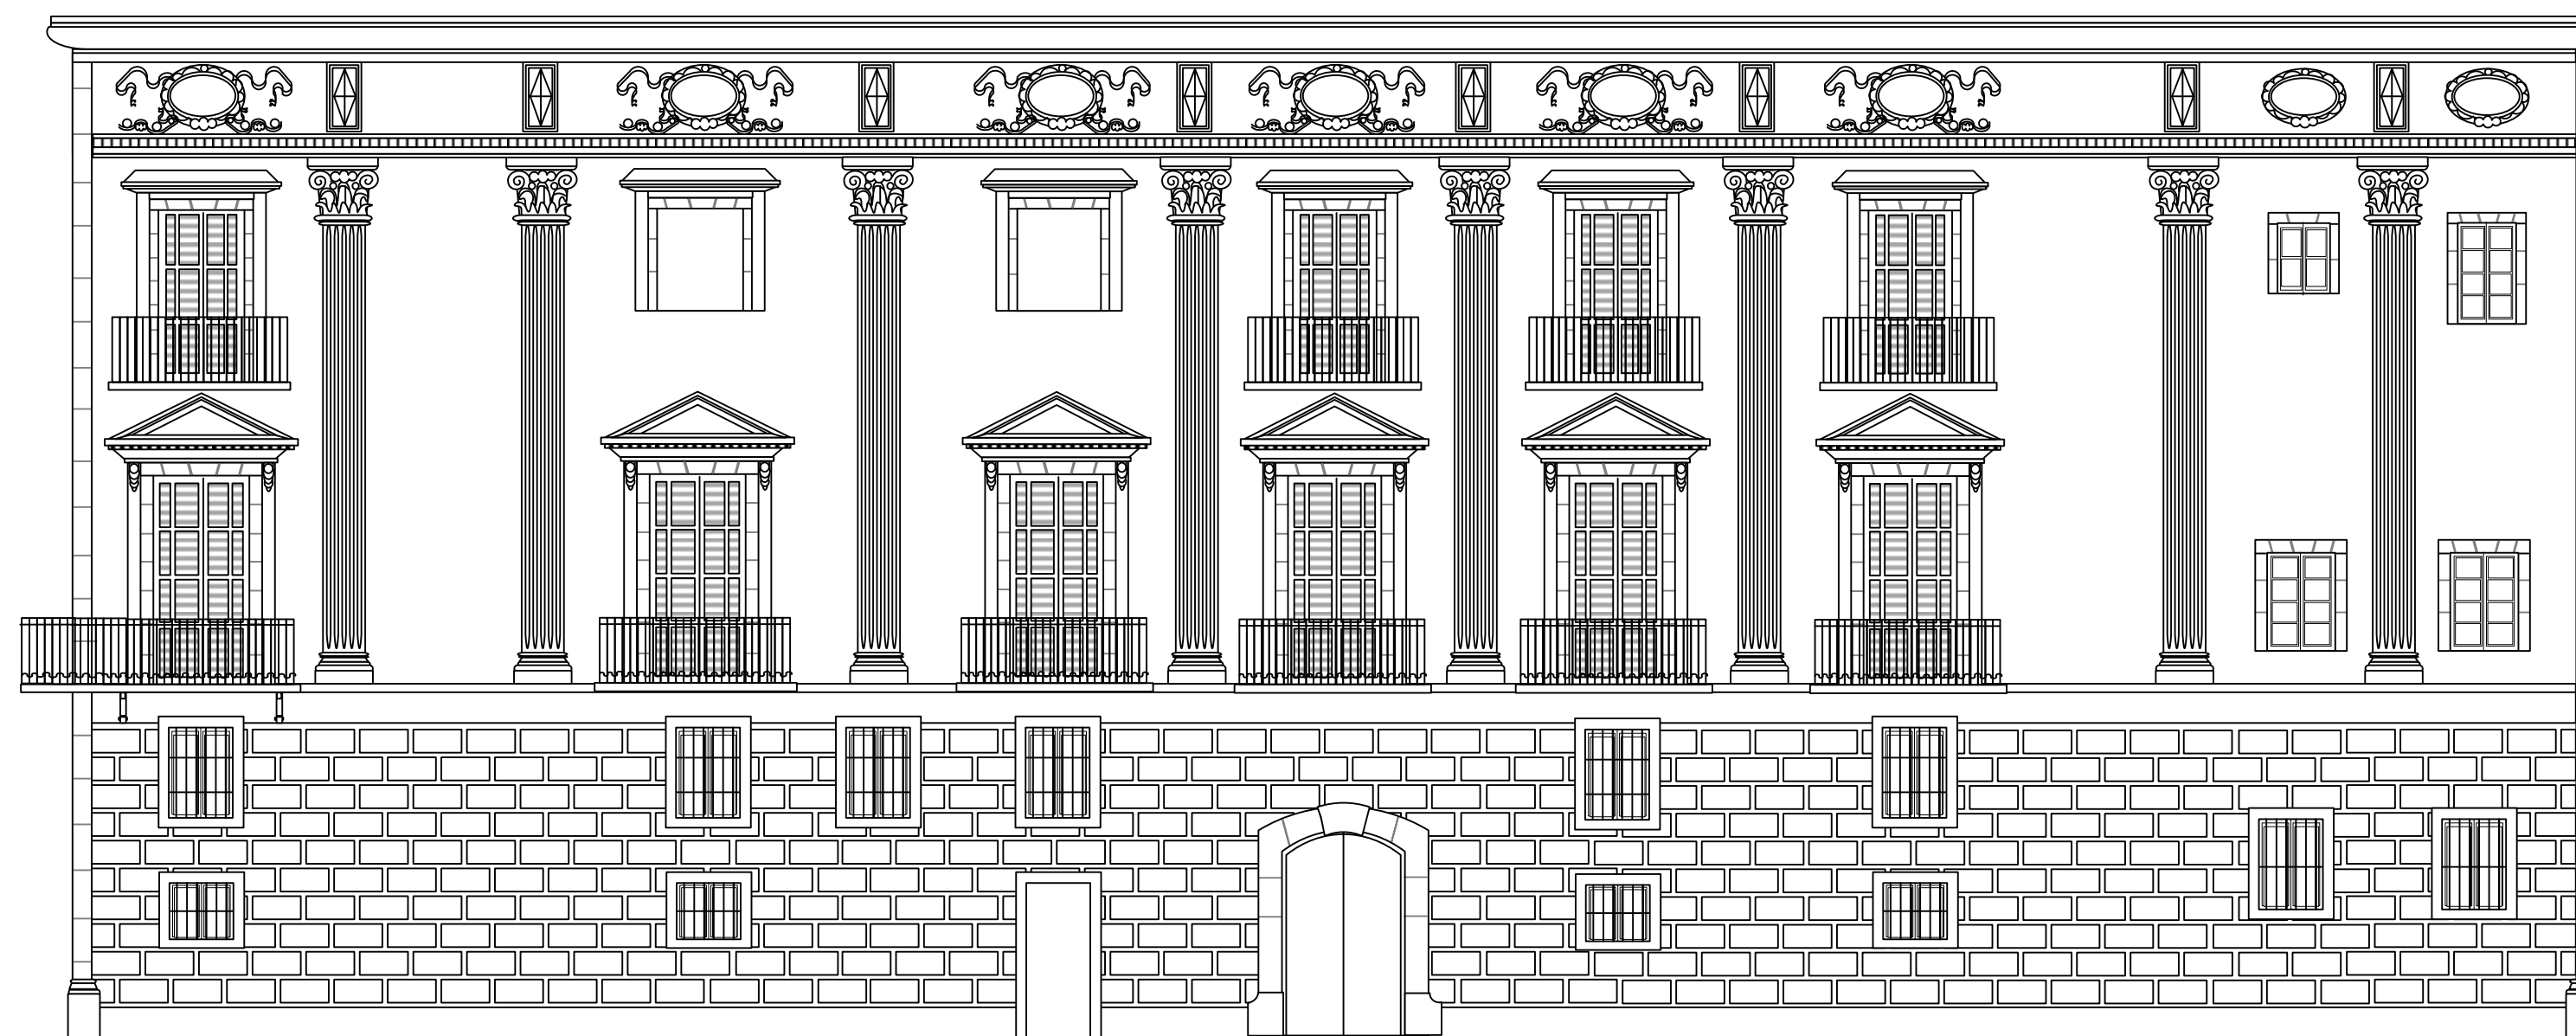
\*S'havien projectat uns forjats a diferents nivells al terra del tercer pis per tal de donar funcionalitat a l'auditori que es projectava.

\*A la façana del carrer Premses s'havia previst reformar les finestres de les golfes per tal de fer-les ovalades.

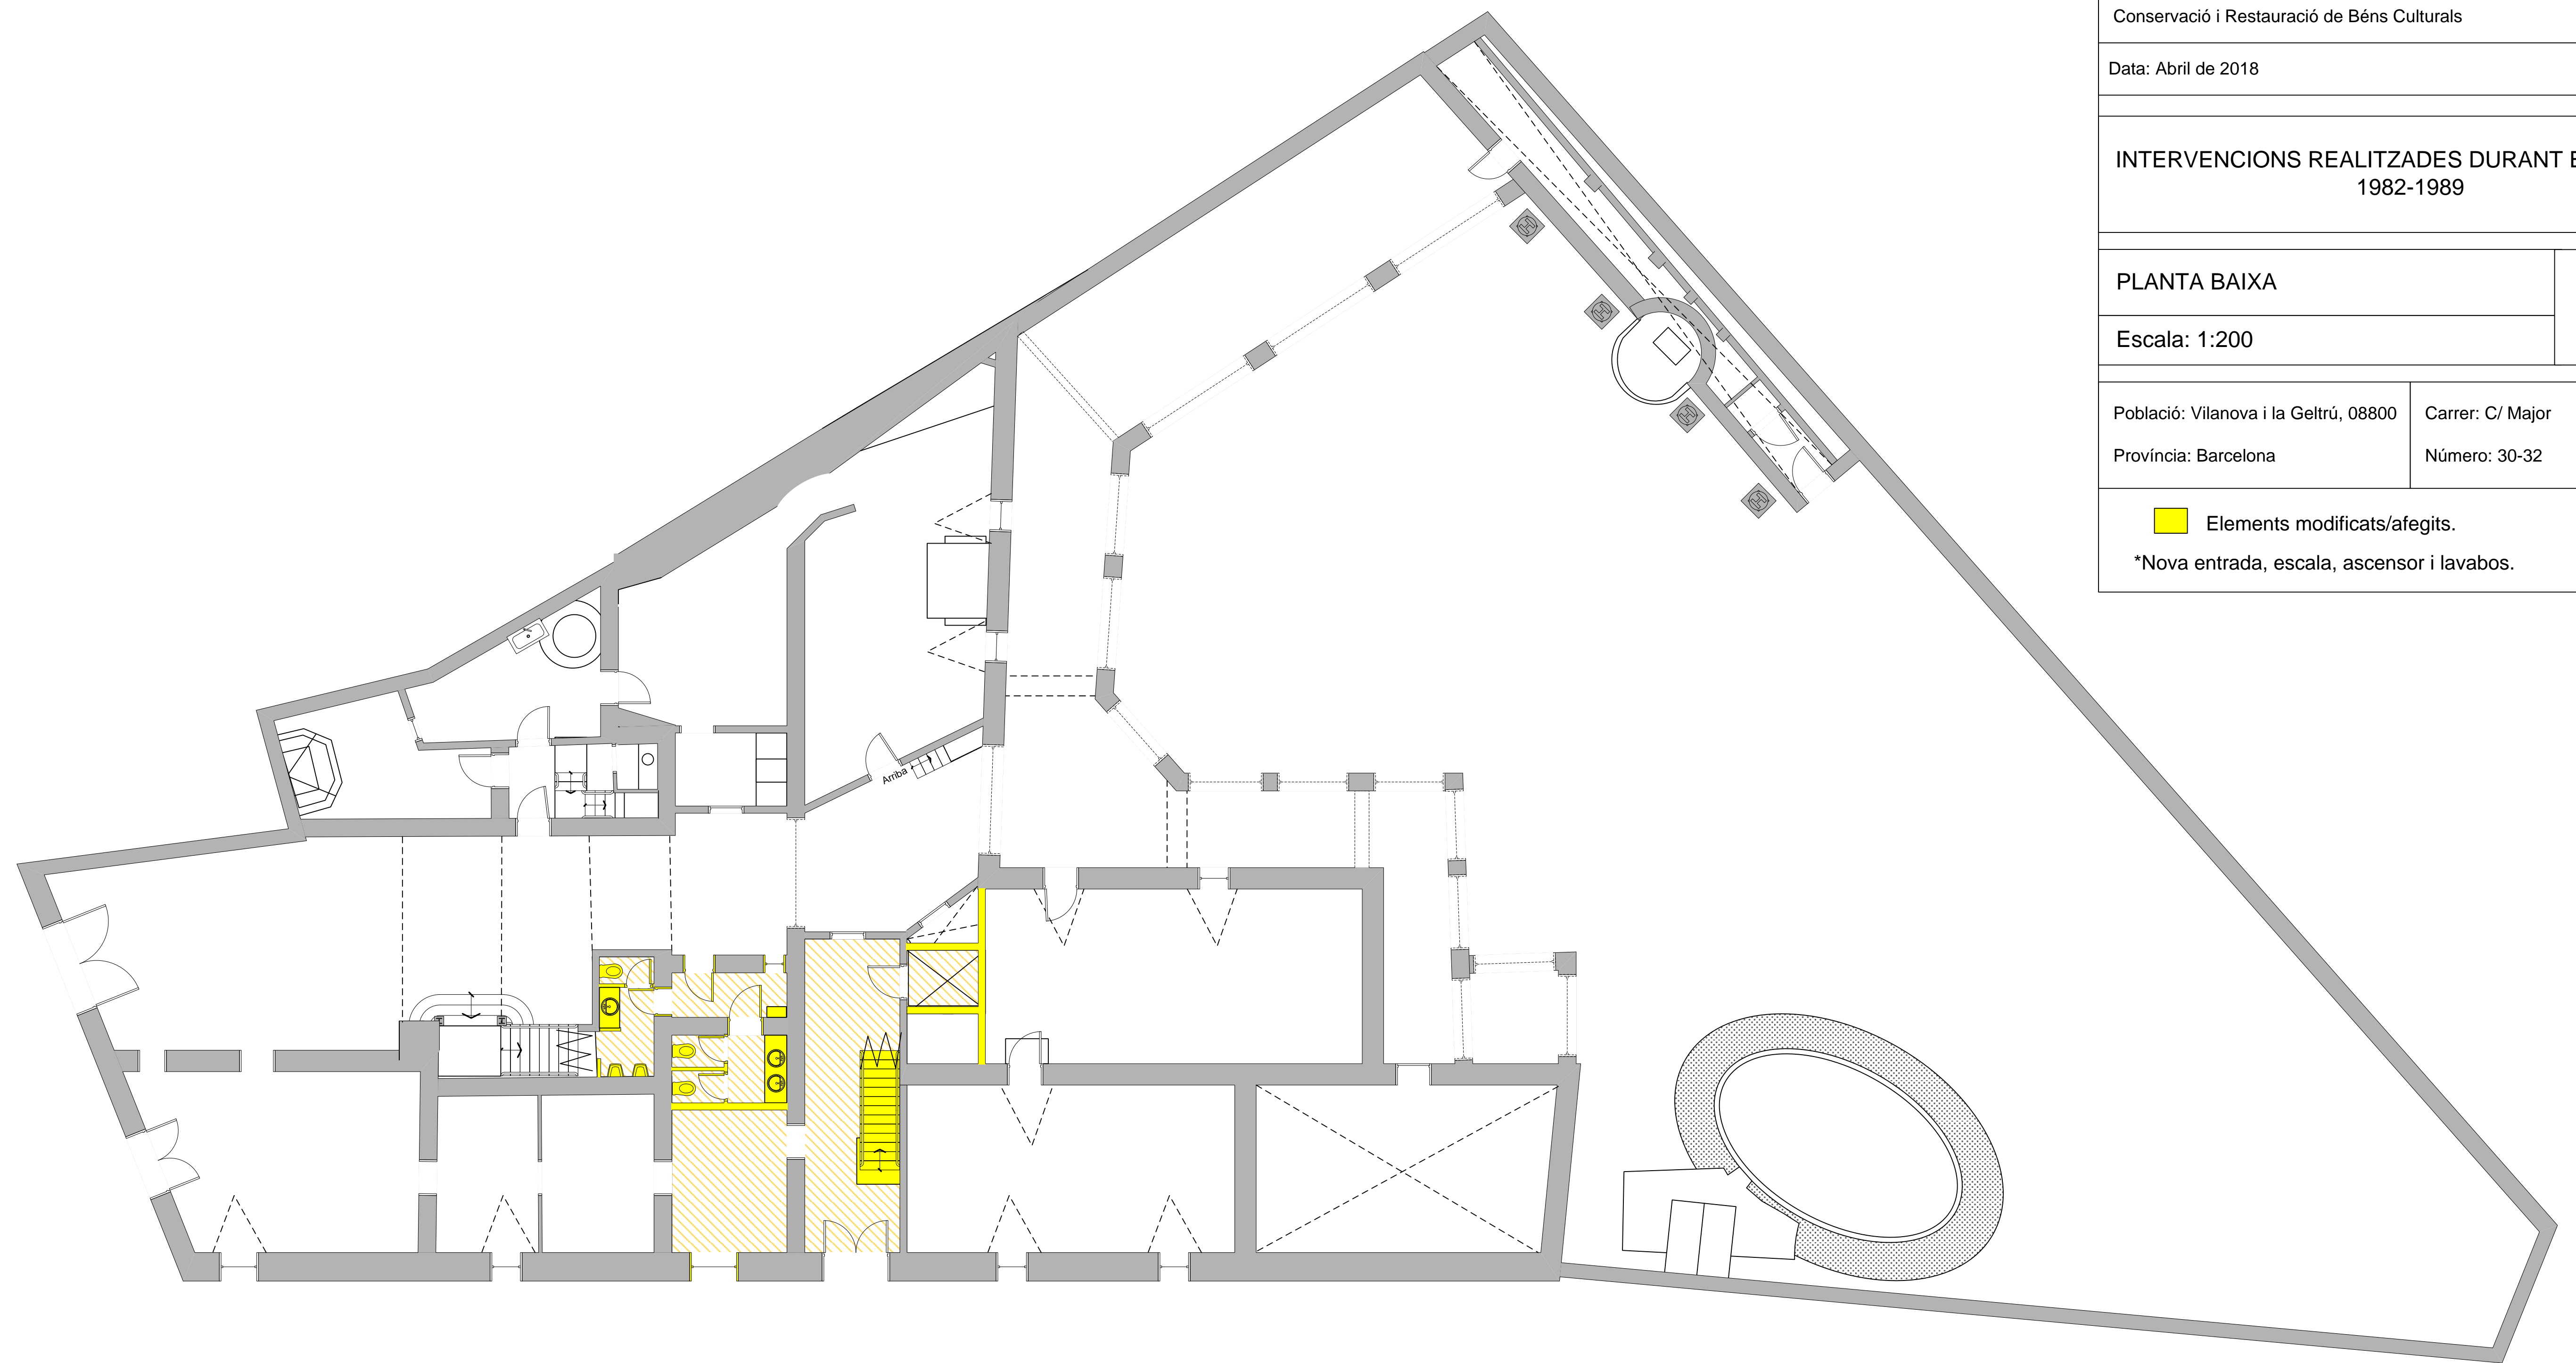
Elements modificats/afegits.

\*Nova entrada, escala, ascensor i lavabos.

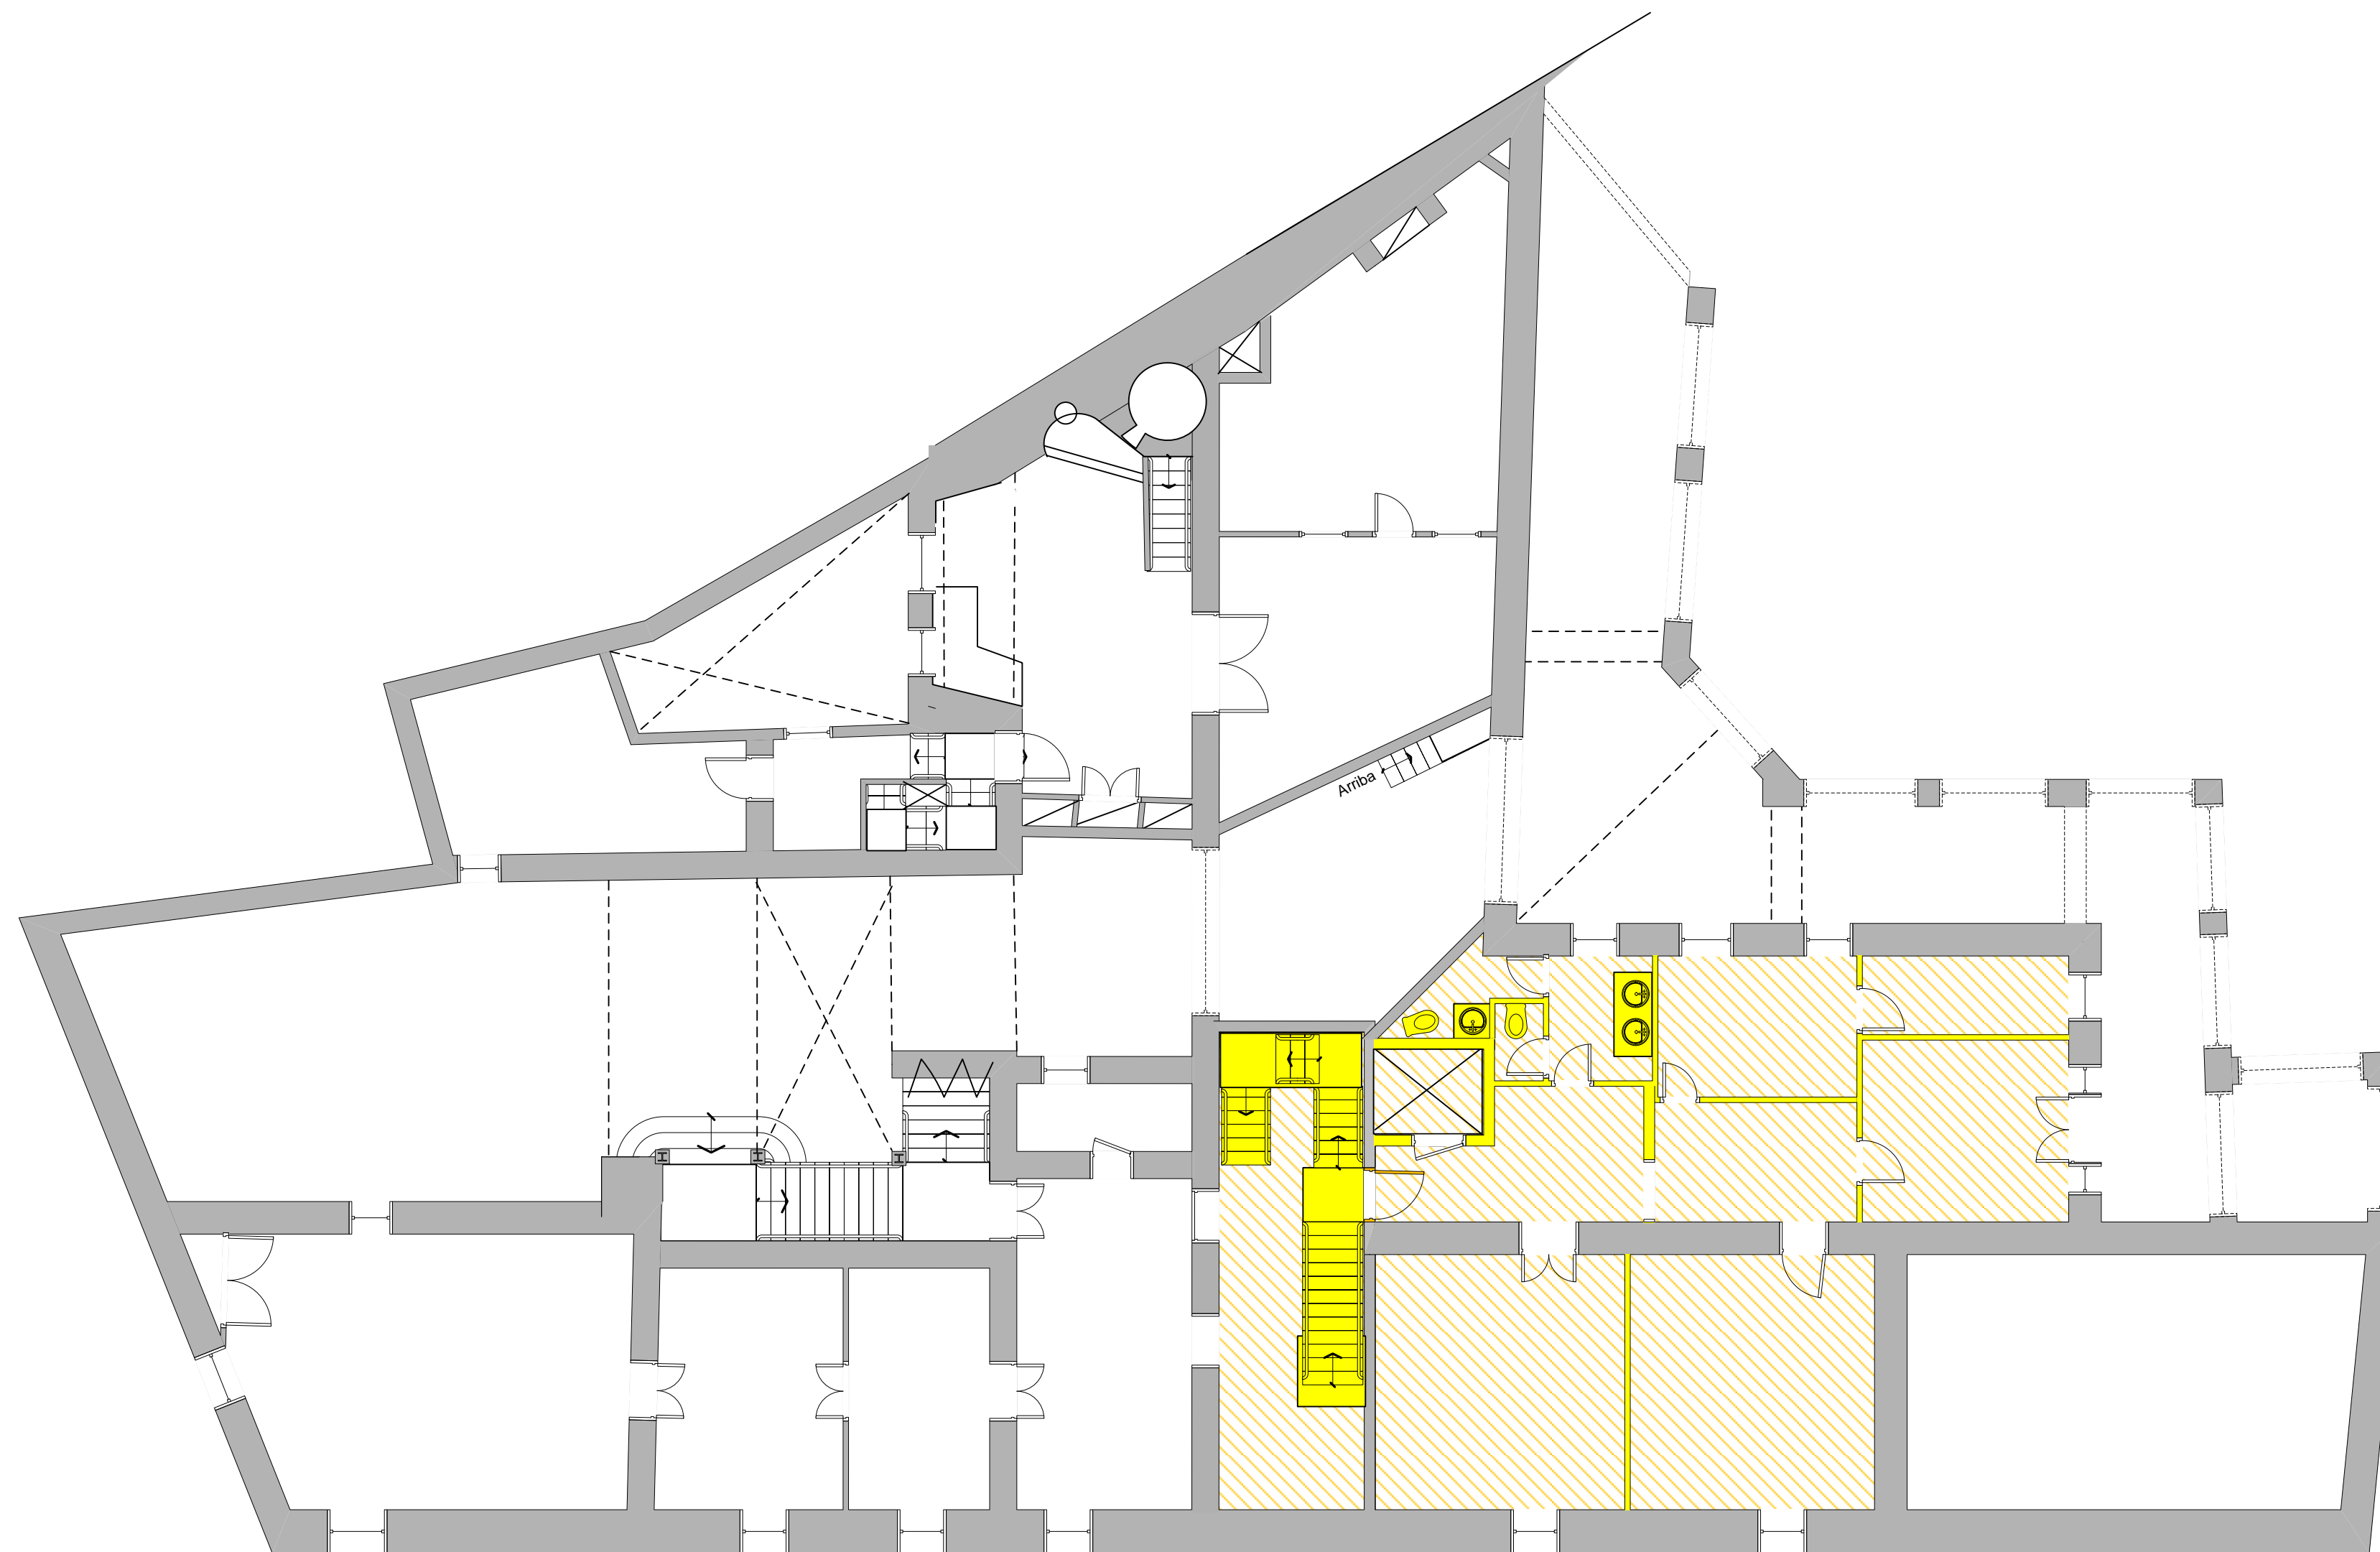
Elements modificats/afegits.

\*Nova escala, ascensor i oficines.

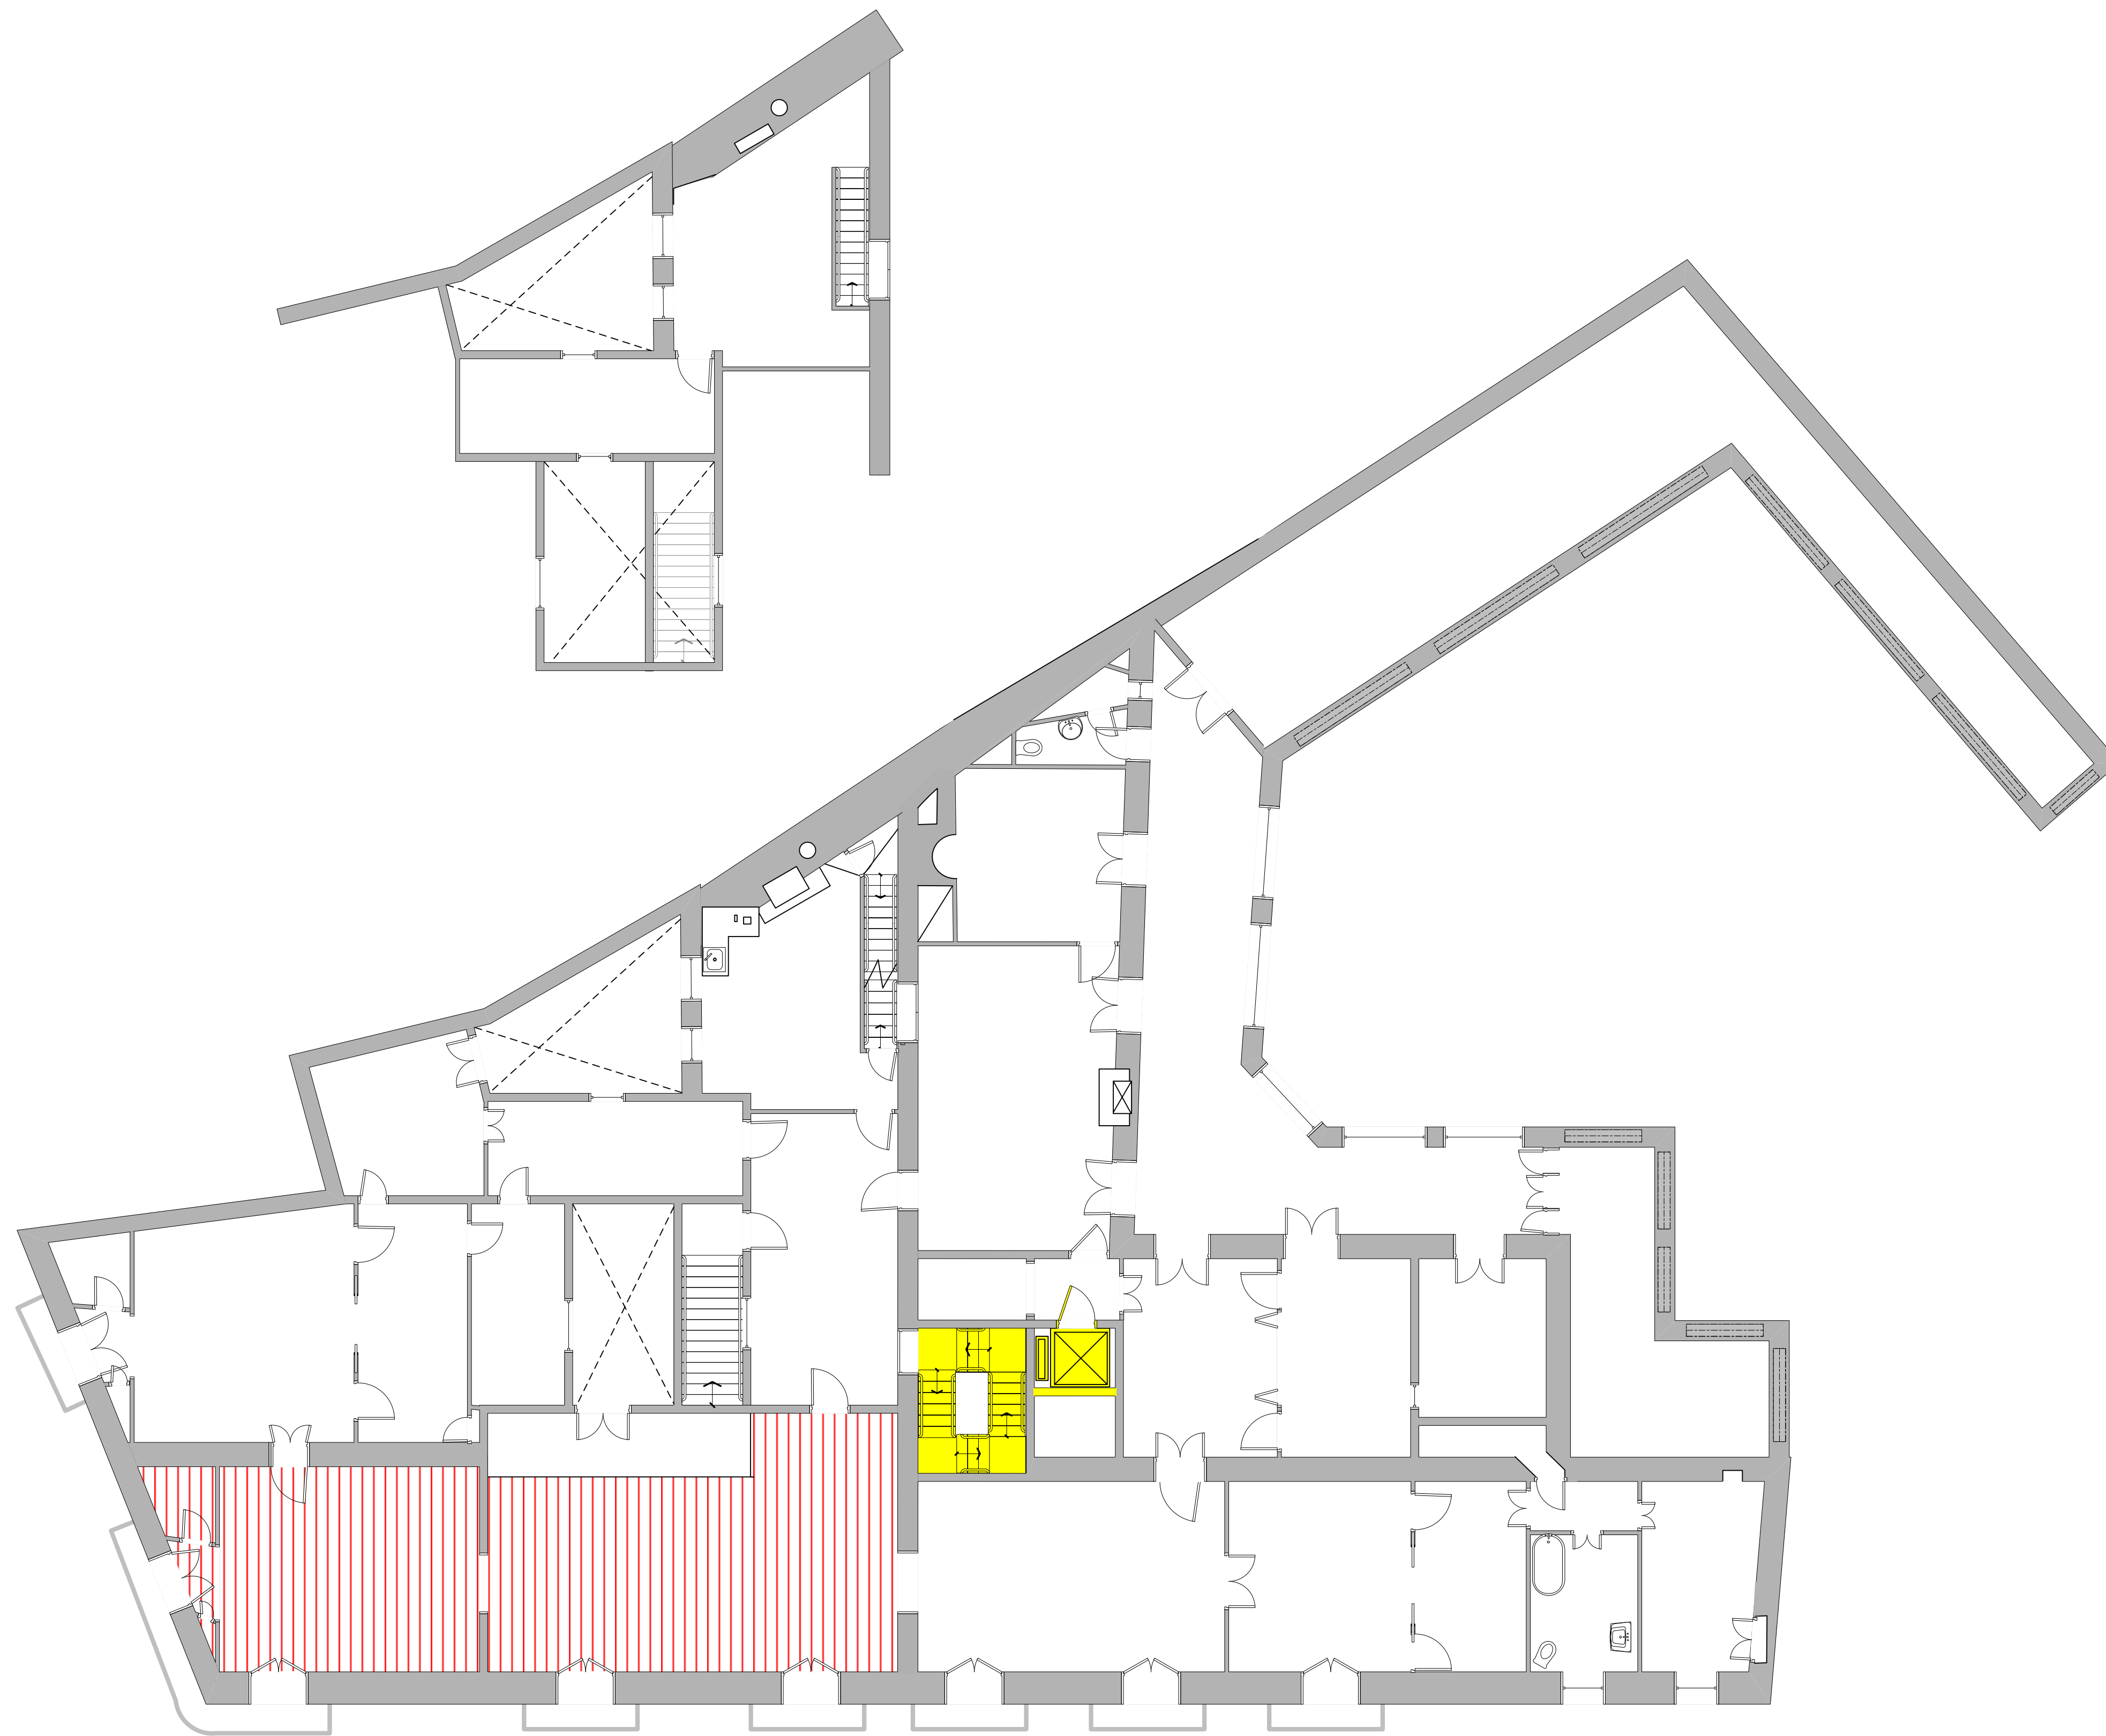
Forjat substituït per bigues de ciment i revoltó ceràmic

\*Nova escala, ascensor i substitució de forjats afectats per tèrmits.
