# EL MUSEU ROMÀNTIC CAN PAPIOL:

## ANÀLISI DE LES INTERVENCIIONS

Treball Final de Grau

Conservació i Restauració de Béns Culturals

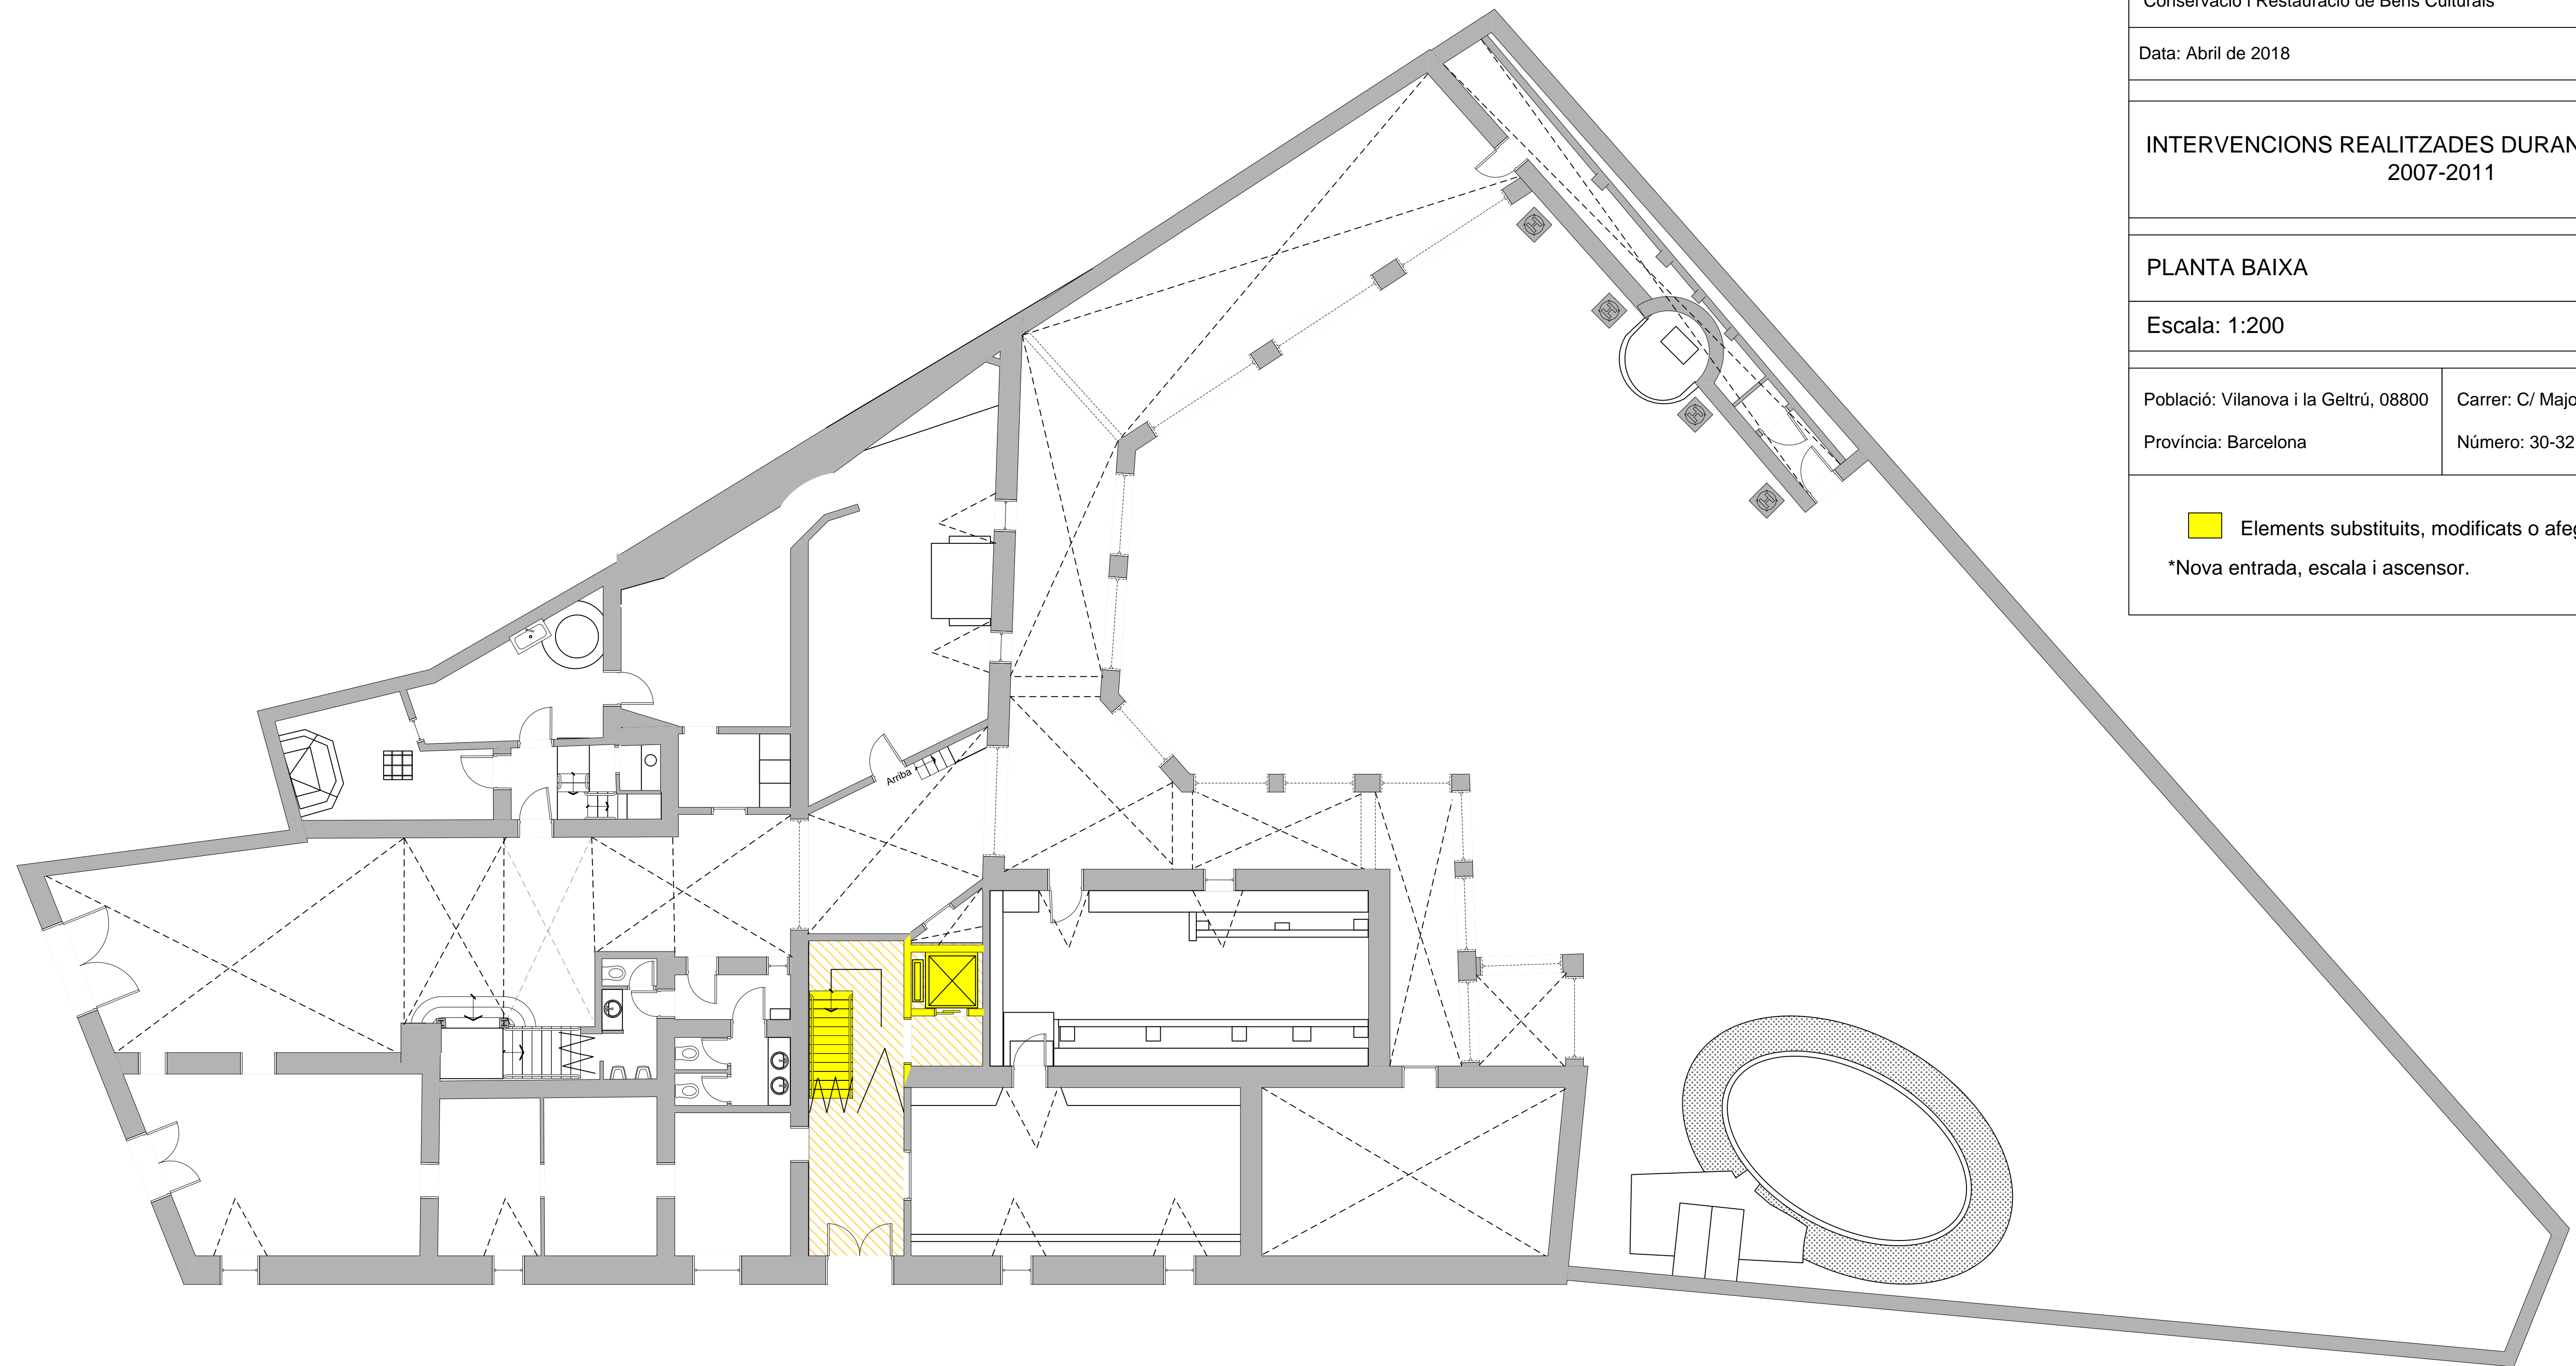
Elements substituïts, modificats o afegits.

\*Nova entrada, escala i ascensor.

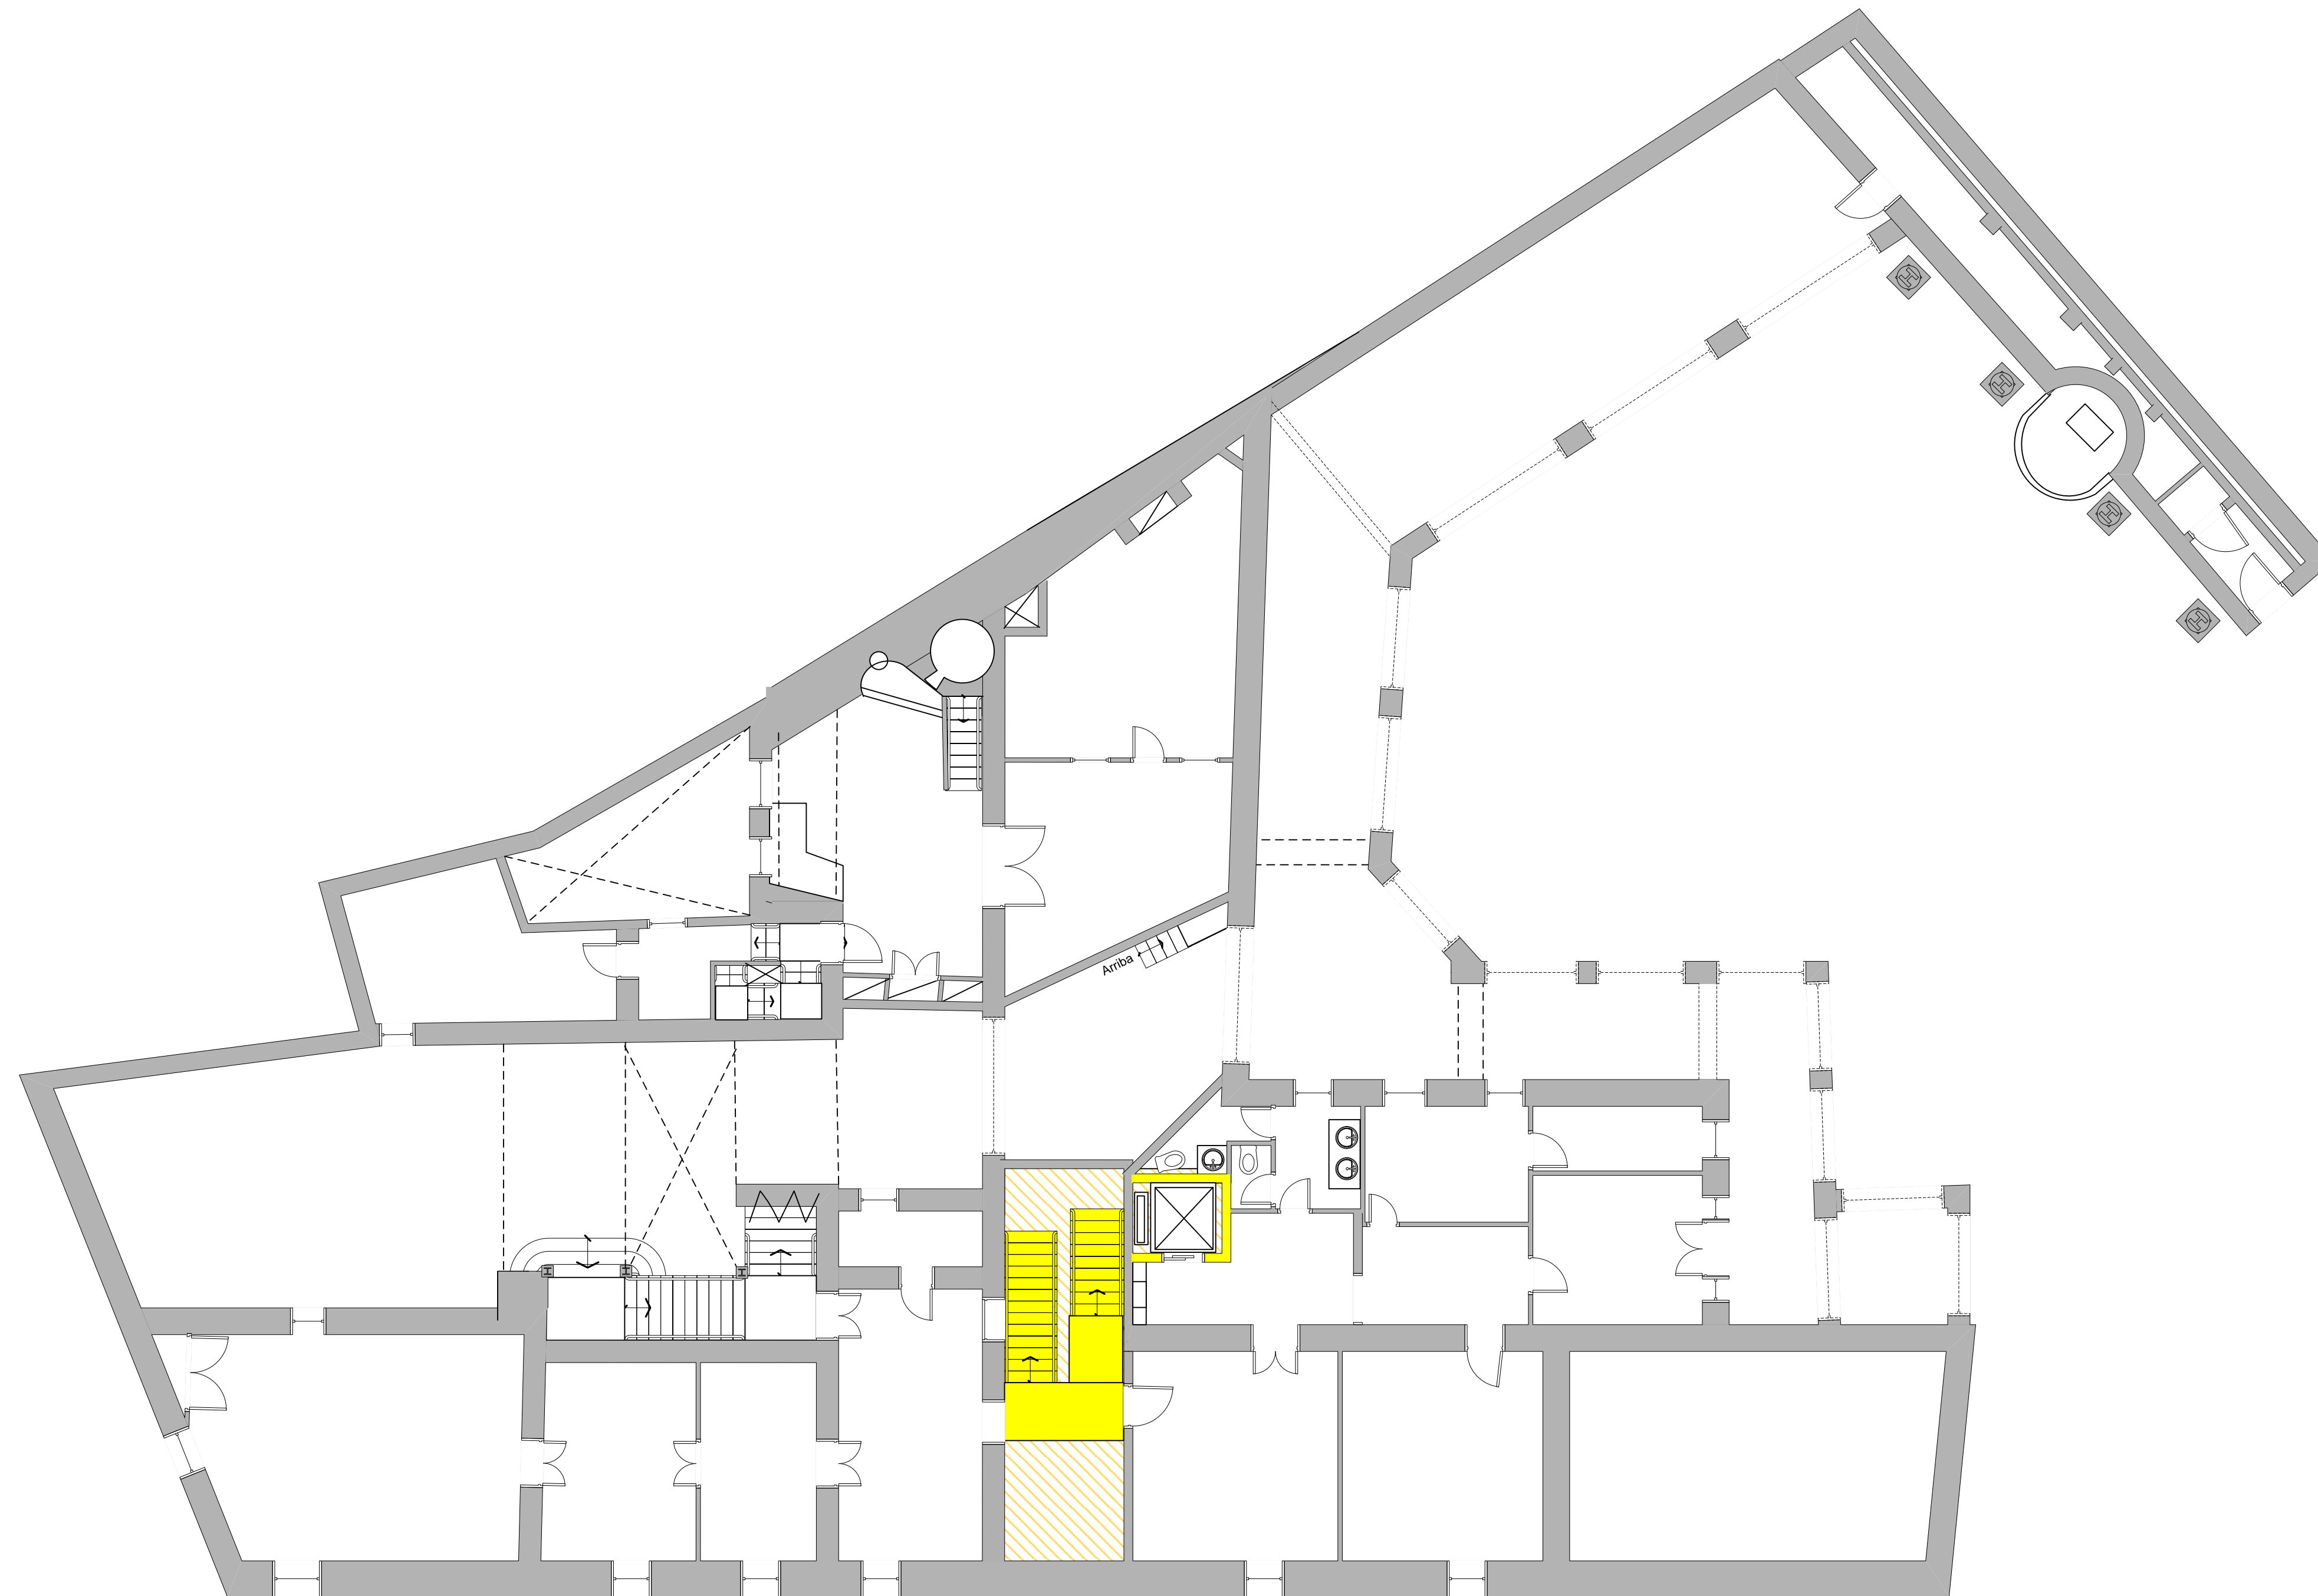
Elements substituïts, modificats o afegits.

\*Nova escala i ascensor.

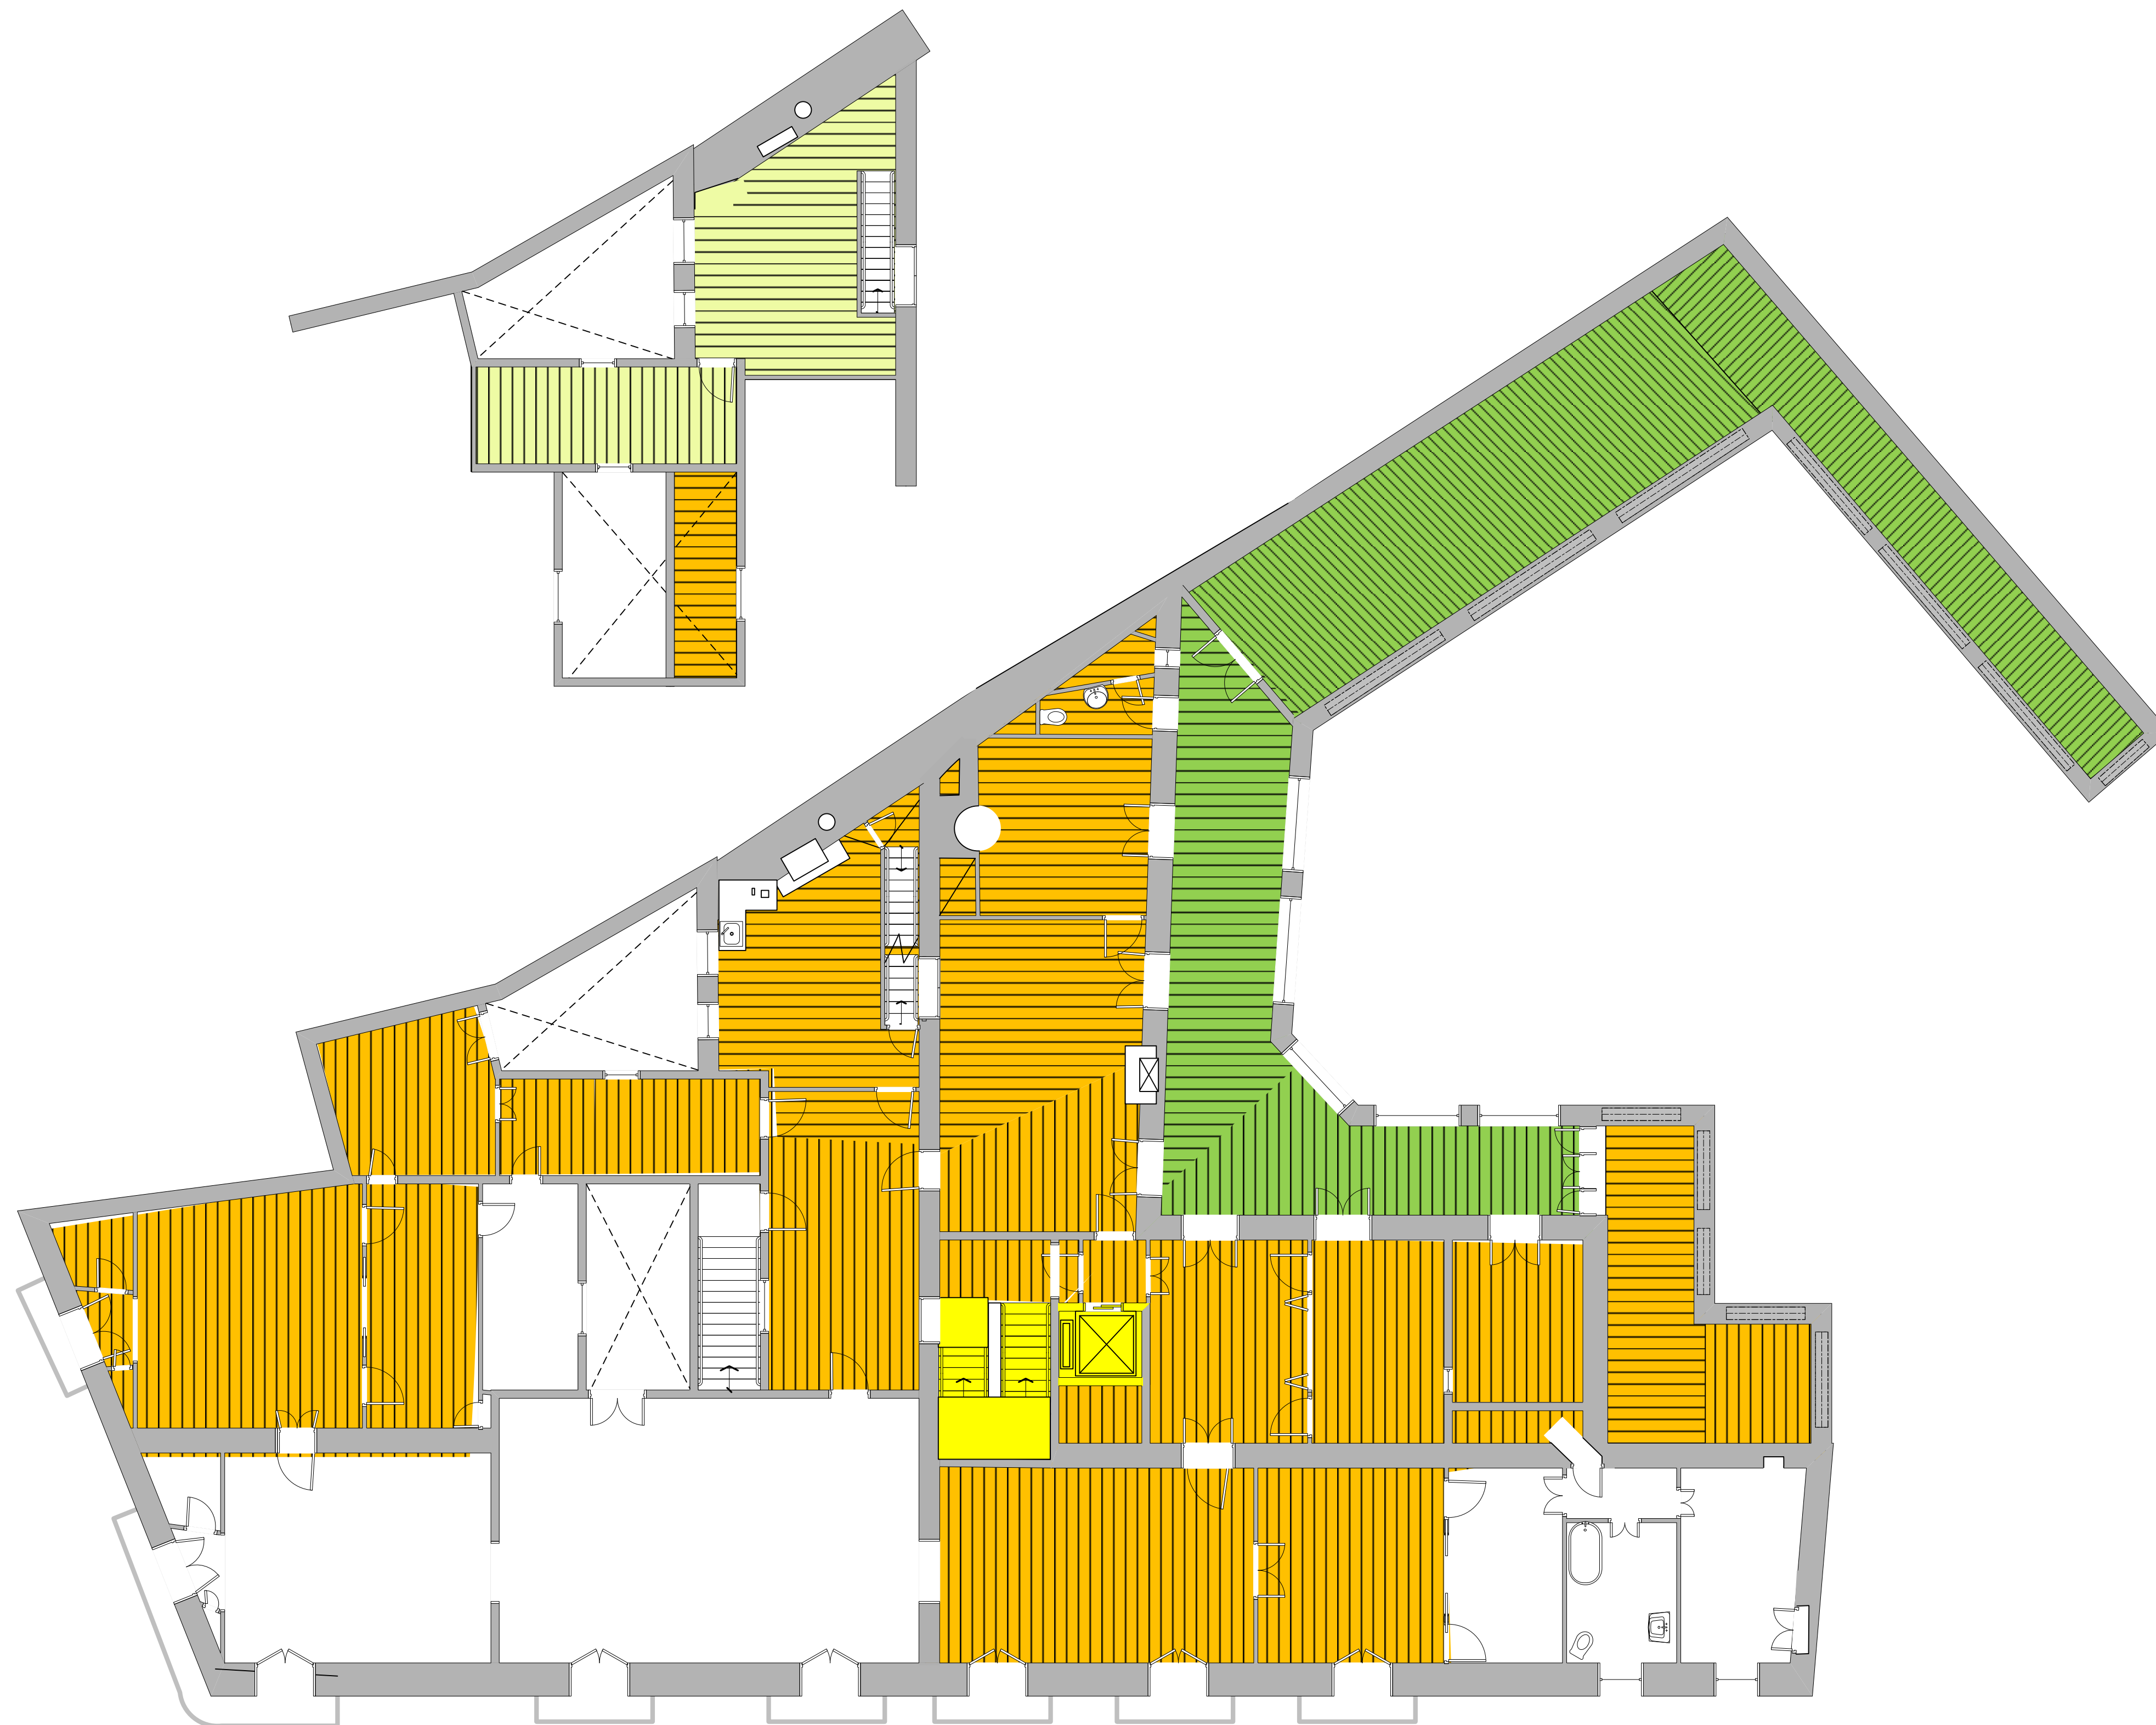
Tractament de les bigues, però no substitució

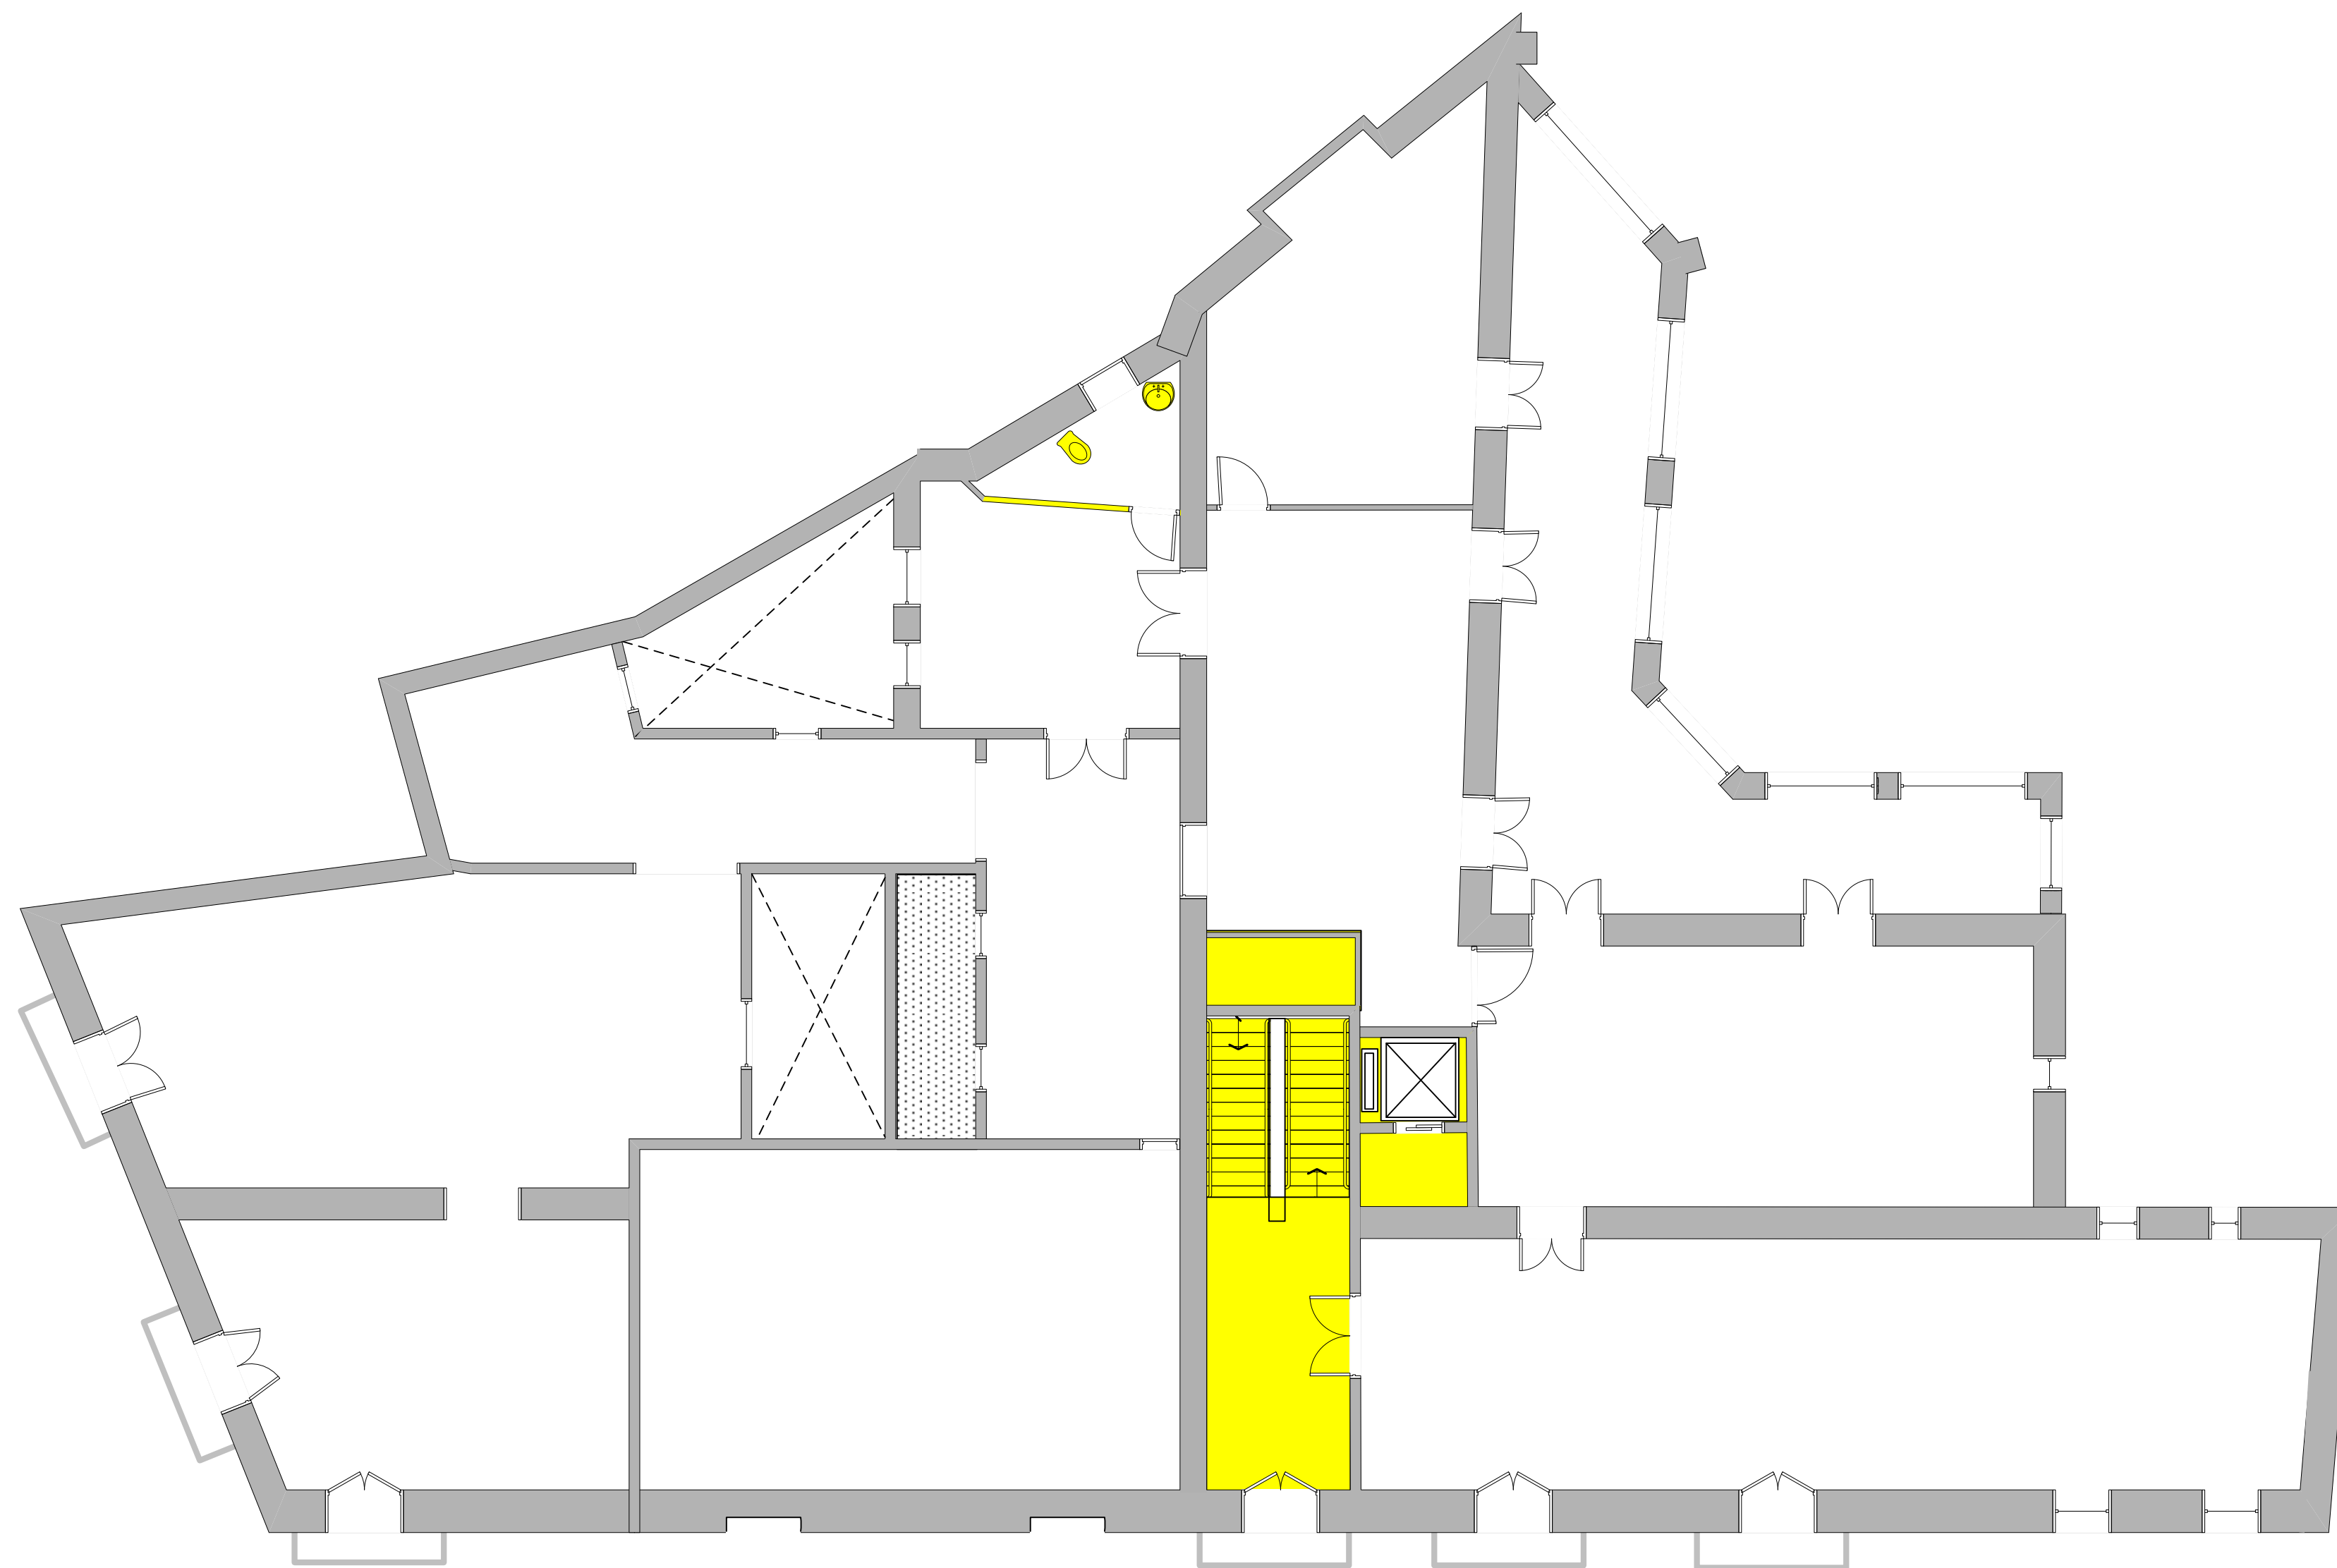
Elements substituïts, modificats o afegits.

\*Nova escala i ascensor.

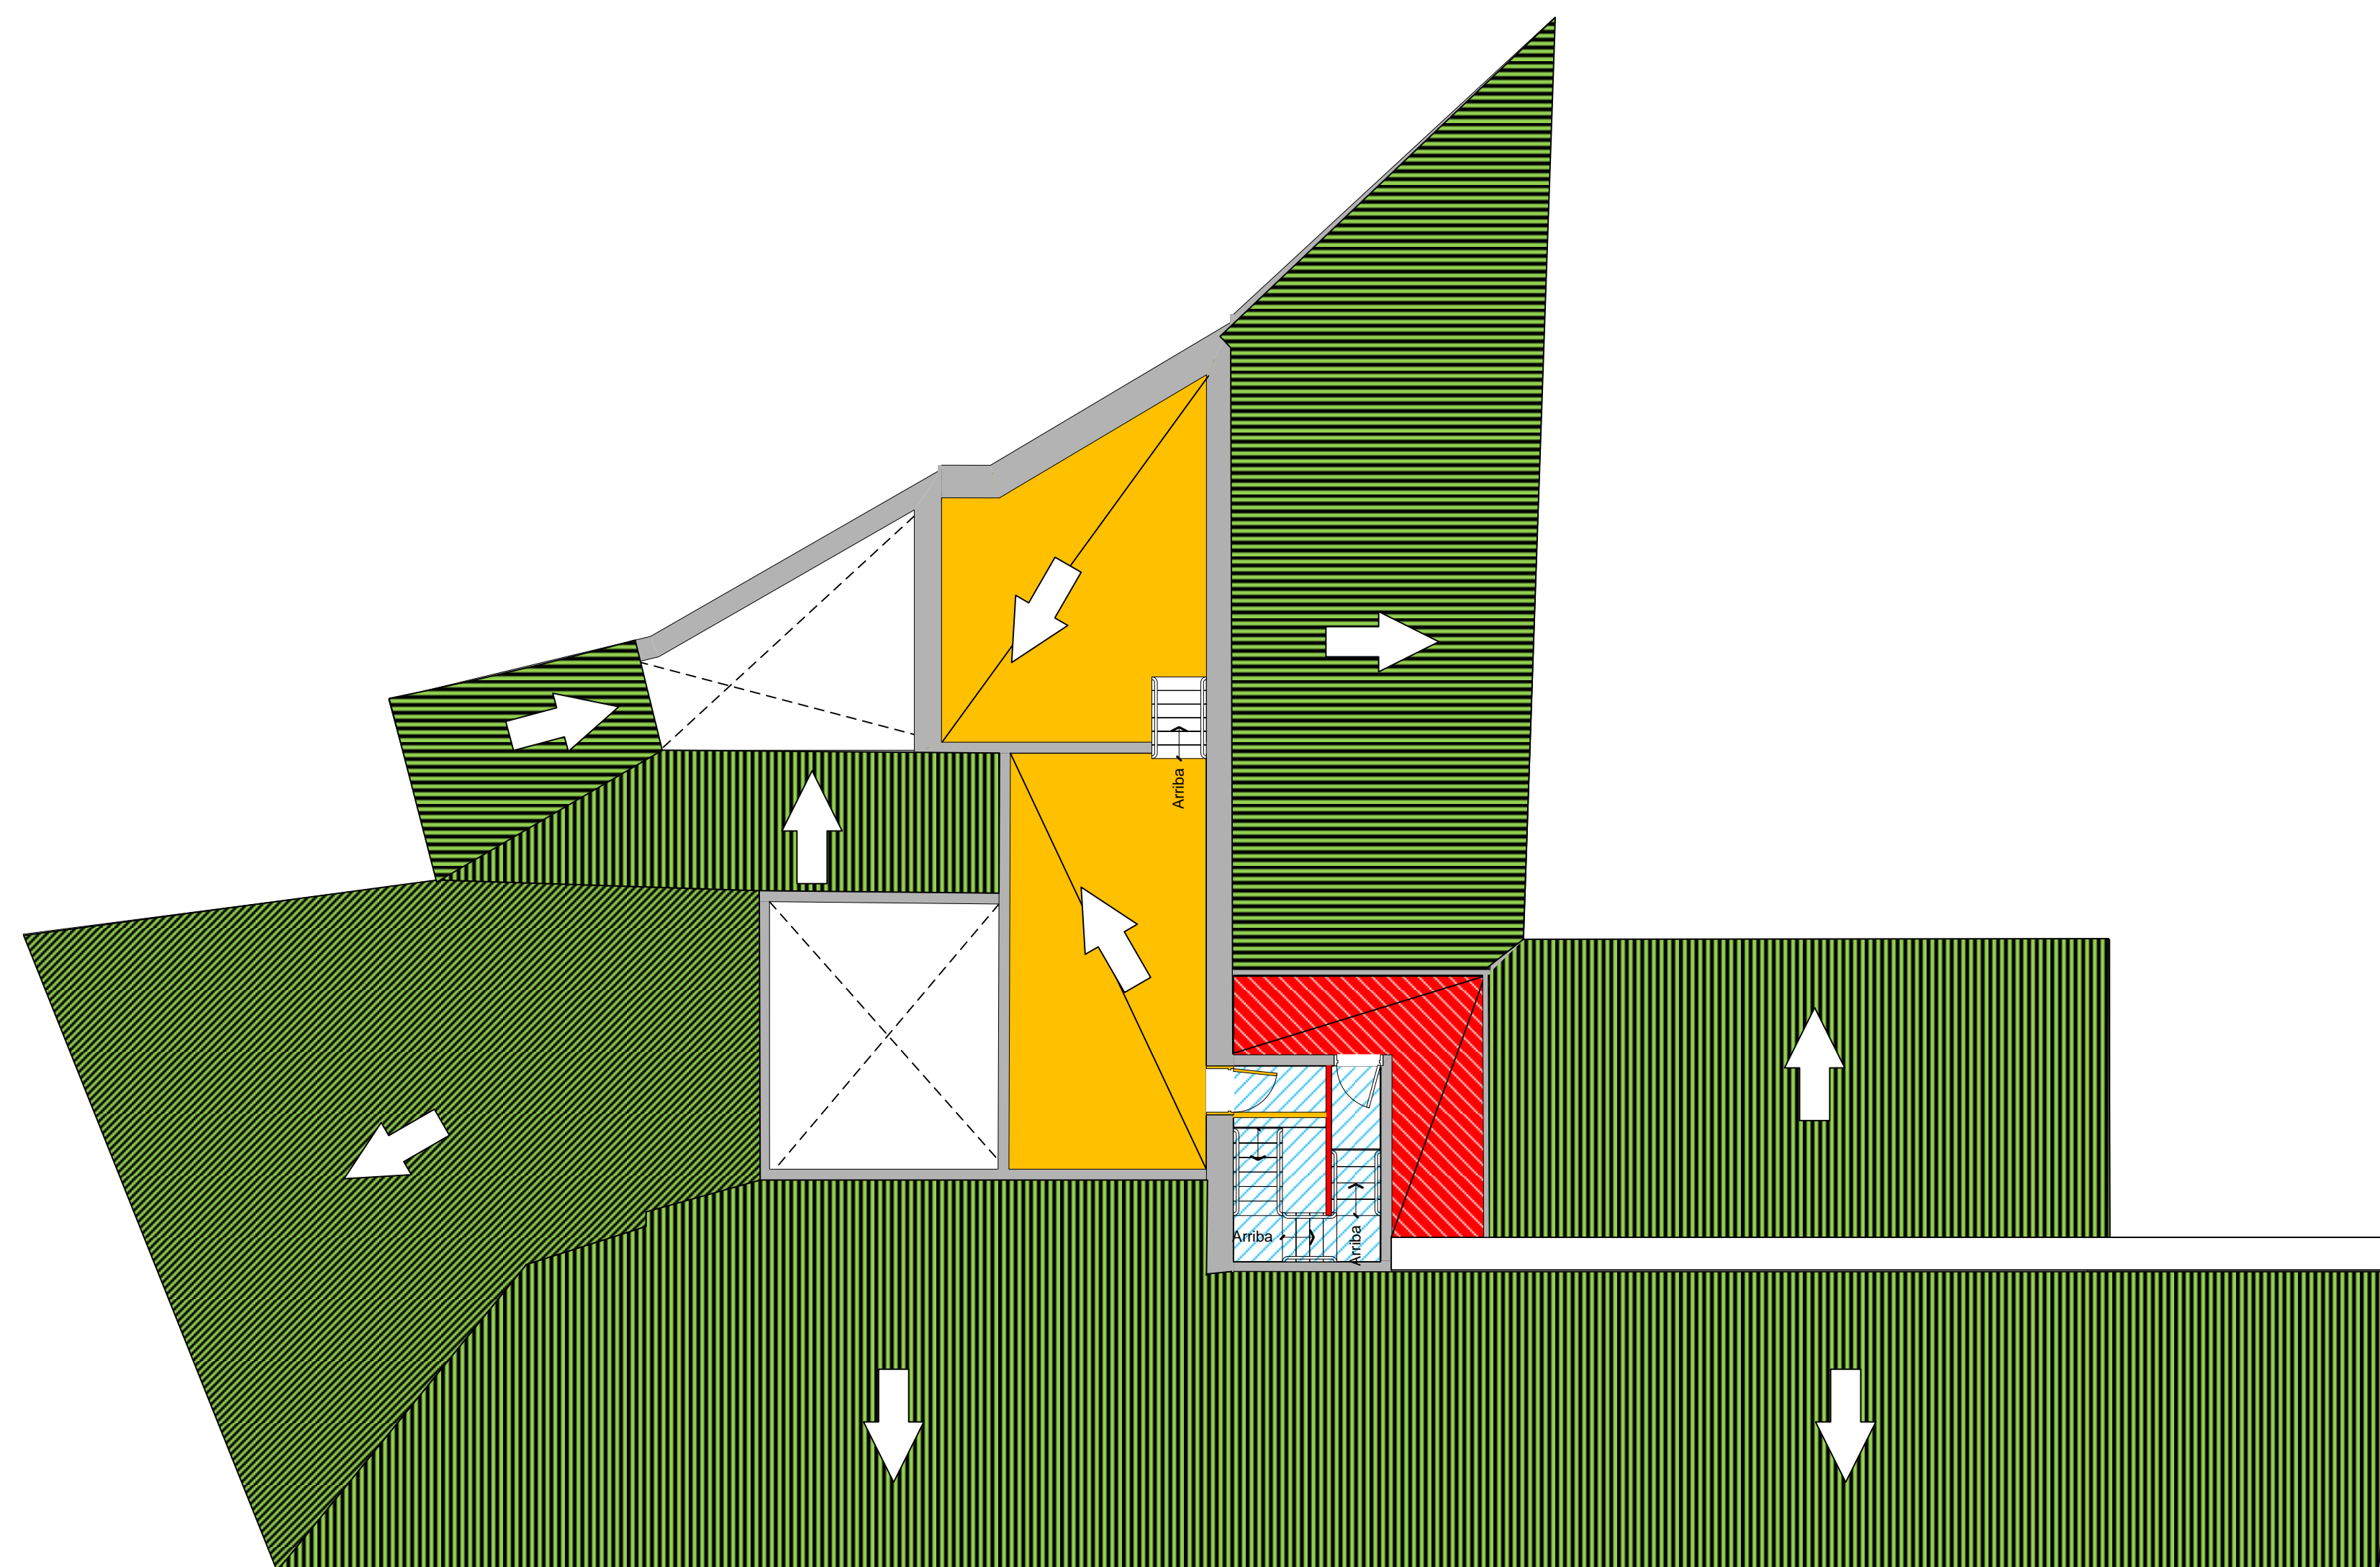
Cobertes inclinades substituïdes
