Las problemáticas ambientales en la Albufera de Mallorca. Proyecto de gestión complementario

Máster en Planificación Territorial y Gestión Ambiental

Autor: Esteban Cerdà Cerdà

Fecha: 06/09/2020

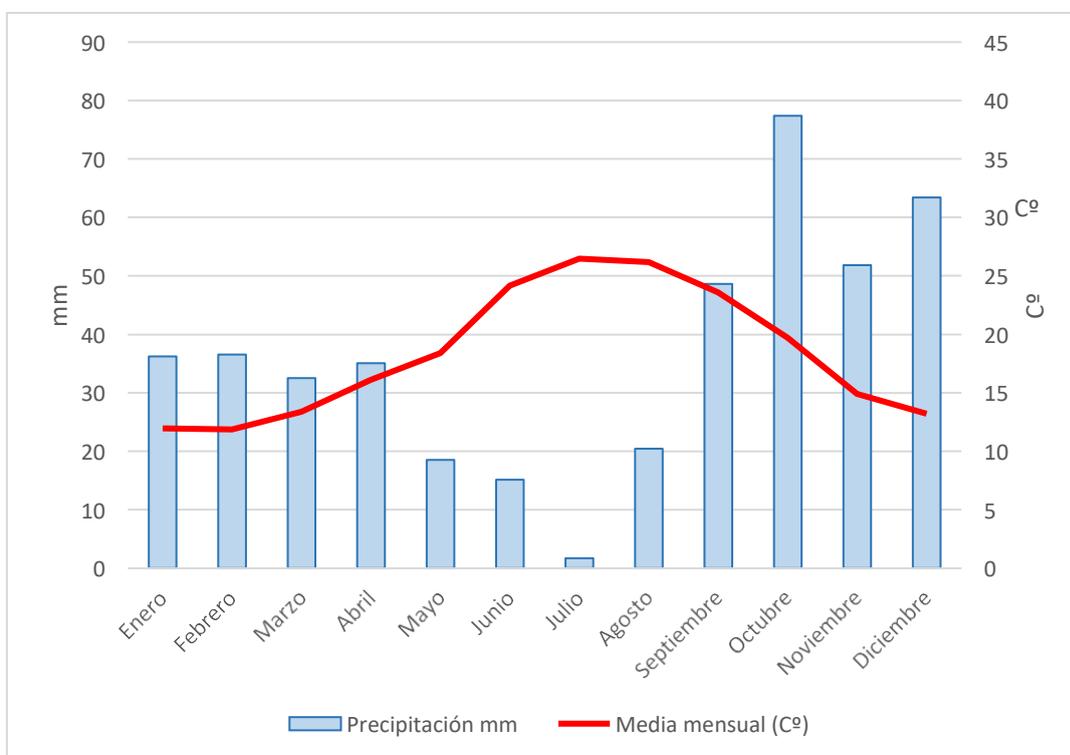
Figura 1, Climograma de la estación meteorológica de la Albufera. Período 2005-2019. Fuente: Elaboración propia a partir de Balears Meteo.

La temperatura media anual para el período 2005-2019 es de 18,3°C, con un valor medio máximo de 32°C y un valor medio mínimo de 5°C. En los meses de verano (junio, julio y agosto), las temperaturas máximas diarias pueden llegar a superar los 40°C. Por el contrario, durante los meses de invierno (de diciembre a febrero) es cuando se registran las temperaturas mínimas con valores que varían entre los 2 y los 5°C.

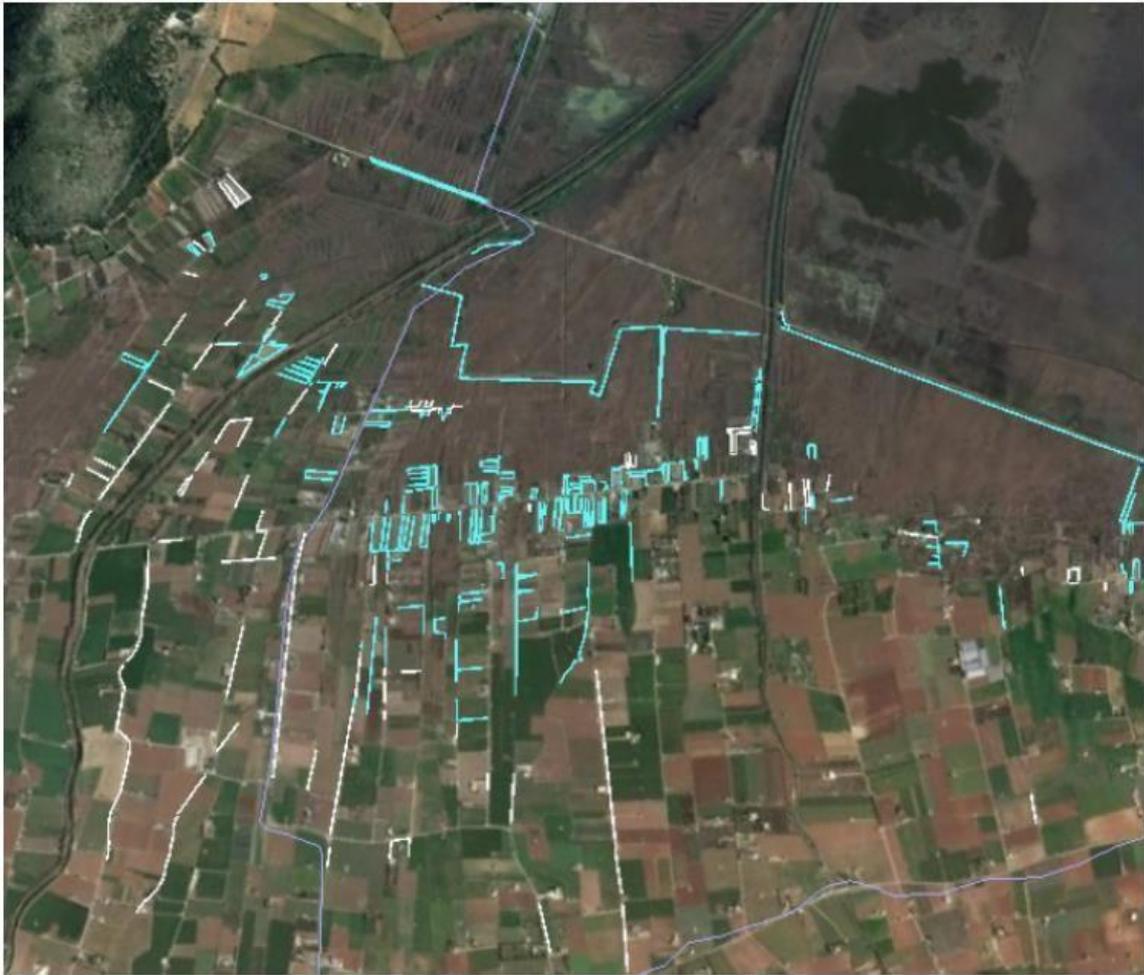
Figura 2. Registro de acequias y canales. Las líneas azules representan cuerpos con agua. Blancas son acequias secas o colmatadas por carrizo, y las de color violeta son redes de transporte (carreteras). Fuente: Trenado et al. (2017).

Trenado et al., (2017) localizaron y caracterizaron varias de estas acequias en función de su estado. Cabe decir que estas no representan la totalidad de acequias próximas a la zona húmeda, pero son un ejemplo de dichos cursos y su relación con la zona húmeda.

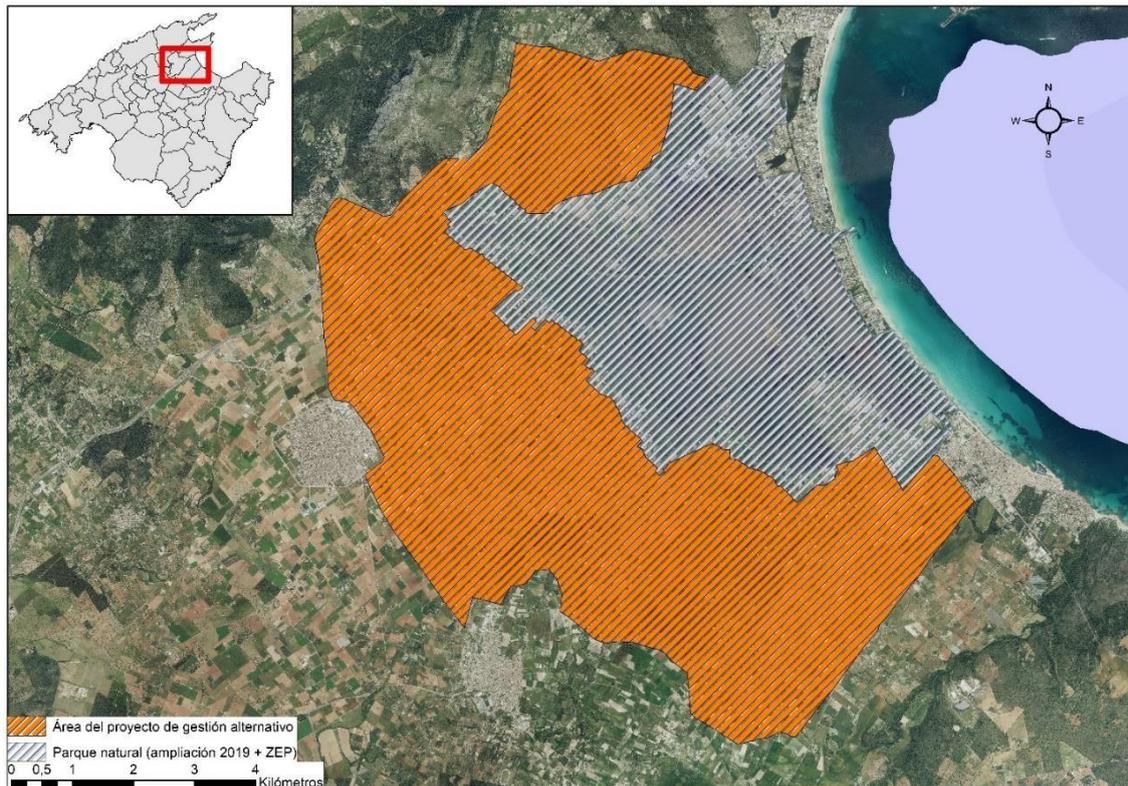
Mapa 4. Delimitación del área del proyecto complementario. Fuente: Elaboración propia.

Para la zona occidental, se han utilizado los núcleos urbanos de Sa Pobla y Muro, y las redes de comunicación (carreteras) que unen ambos municipios. Cabe tener en cuenta que la superficie del acuífero del llano de Inca-Sa Pobla termina aproximadamente a mitad de camino entre ambos núcleos, a partir del cual se inicia el acuífero de Llubí (ver Mapa 5). Para definir los límites del área en la zona septentrional se ha utilizado el límite del acuífero de Sa Pobla (ES110MSBT1811M1 – Sa Pobla). Para el límite en la zona sur se han combinado dos criterios. El primero de ellos es el límite existente entre los acuíferos de Petra (ES110MSBT1815M4 – Petra) y el acuífero de Son Real (ES110MSBT1816M2 – Son Real). Y, en segundo lugar, el límite que aparece de vulnerabilidad alta, en el acuífero de Petra. Se ha decidido utilizar este criterio y límite, debido a que las zonas que se encuentran clasificadas con alta vulnerabilidad son aquellas en donde el riesgo de producirse un deterioro en la calidad del agua es mayor. Por este motivo se ha creído conveniente la necesidad de incorporar este territorio dentro del área de nuestro proyecto, con el fin de que se vea beneficiada por las actuaciones previstas, y así evitar o como mínimo mitigar el posible deterioro de las aguas subterráneas en esta zona.

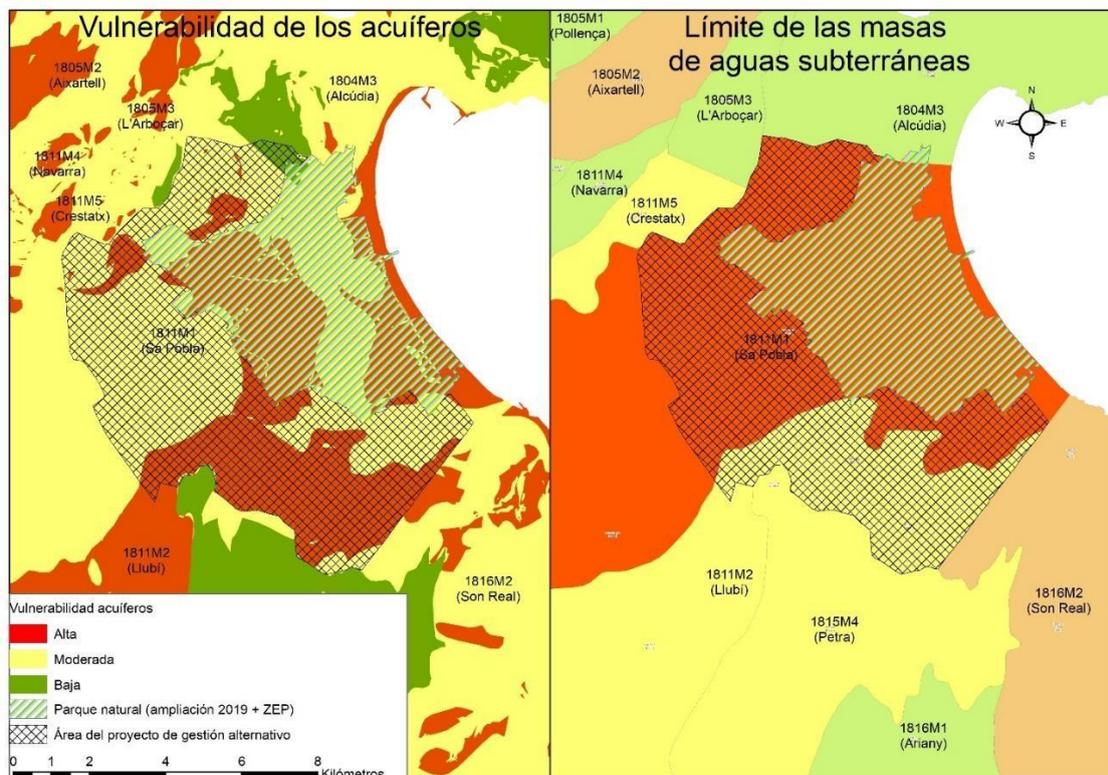
Mapa 5. Comparación entre el riesgo de vulnerabilidad de los acuíferos y los límites de las masas de aguas subterráneas. Fuente: elaboración propia a partir del IDEIB.

interior de la isla. No obstante, dado que la vulnerabilidad del acuífero se encuentra clasificada como de riesgo moderado, se han utilizado los núcleos urbanos de Muro y Sa Pobra y las carreteras que los unen como límite. Así mismo, se ha creído más conveniente actuar sobre el territorio más próximo al parque.

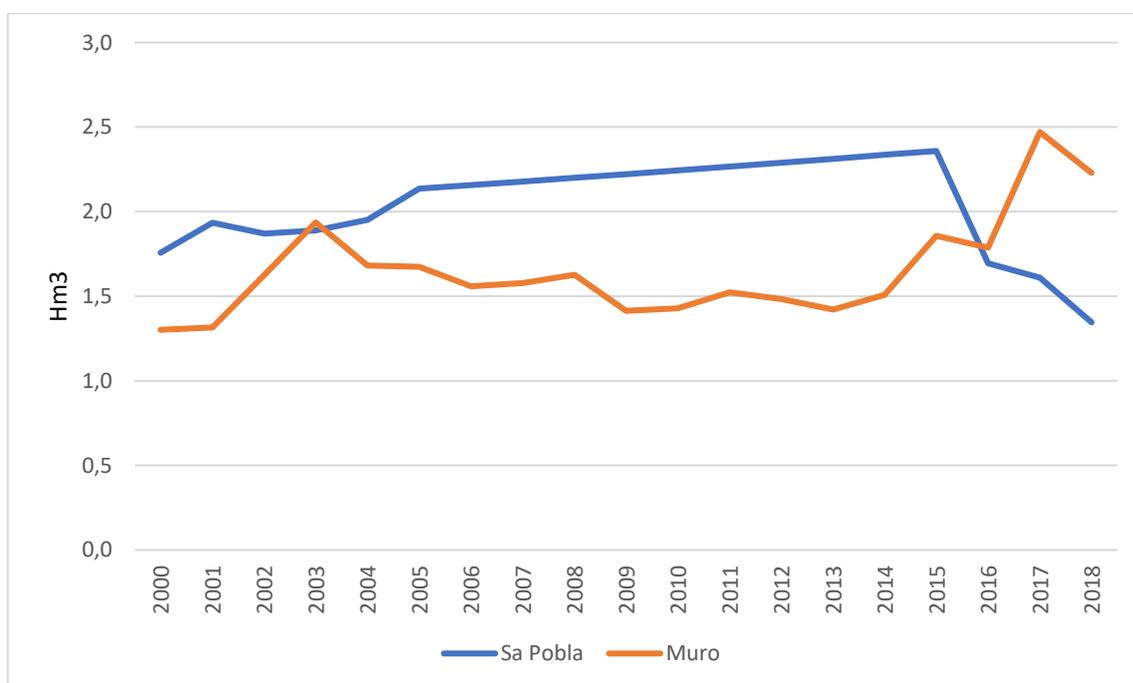
Figura 4. Evolución del suministro de agua en los municipios de Sa Pobla y Muro.
Fuente: Portal de l'aigua de les Illes Balears.

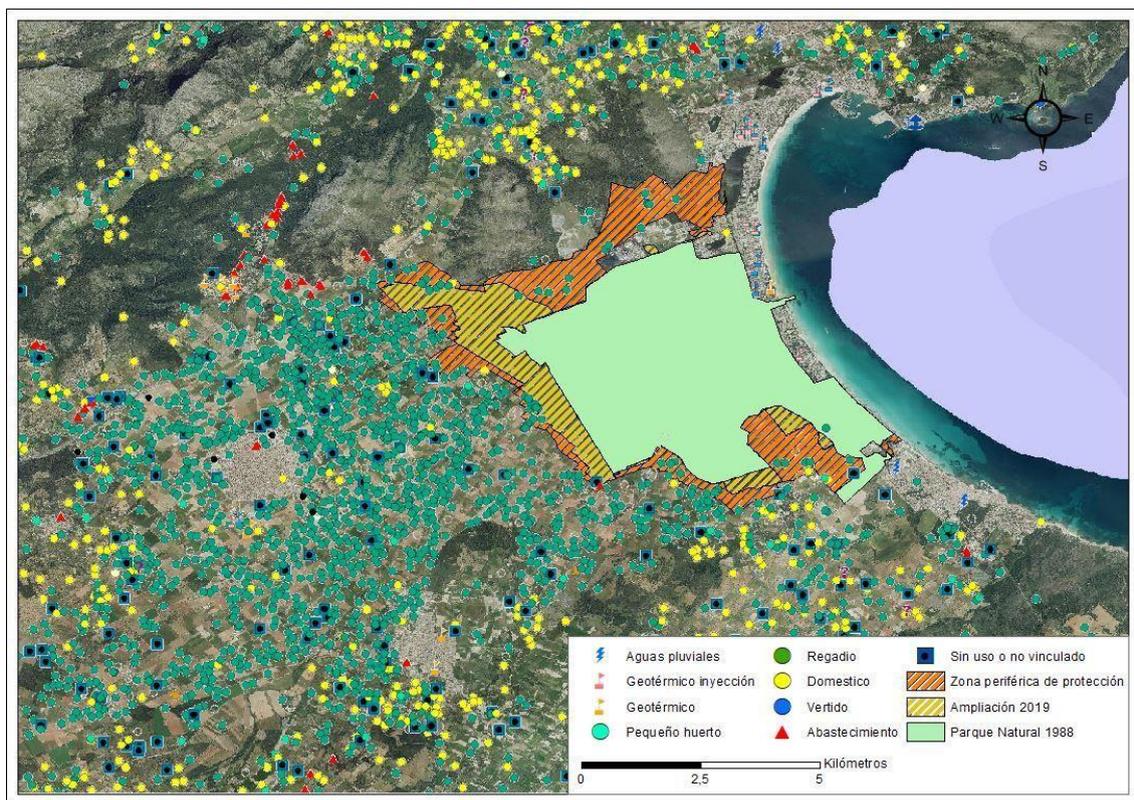
Mapa 6. Localización y clasificación de los diferentes pozos. Fuente: IDEIB.

Como se puede apreciar en el mapa 6, prácticamente la totalidad de pozos existentes en la zona son de uso agrícola. Desgraciadamente, no se disponen datos del volumen de agua extraída por cada uno de estos debido a que los datos no son públicos. Sin embargo, mediante el siguiente mapa de densidad de pozos (mapa 7) se puede intuir cuales son aquellas zonas donde se produce una mayor sobreexplotación del acuífero.

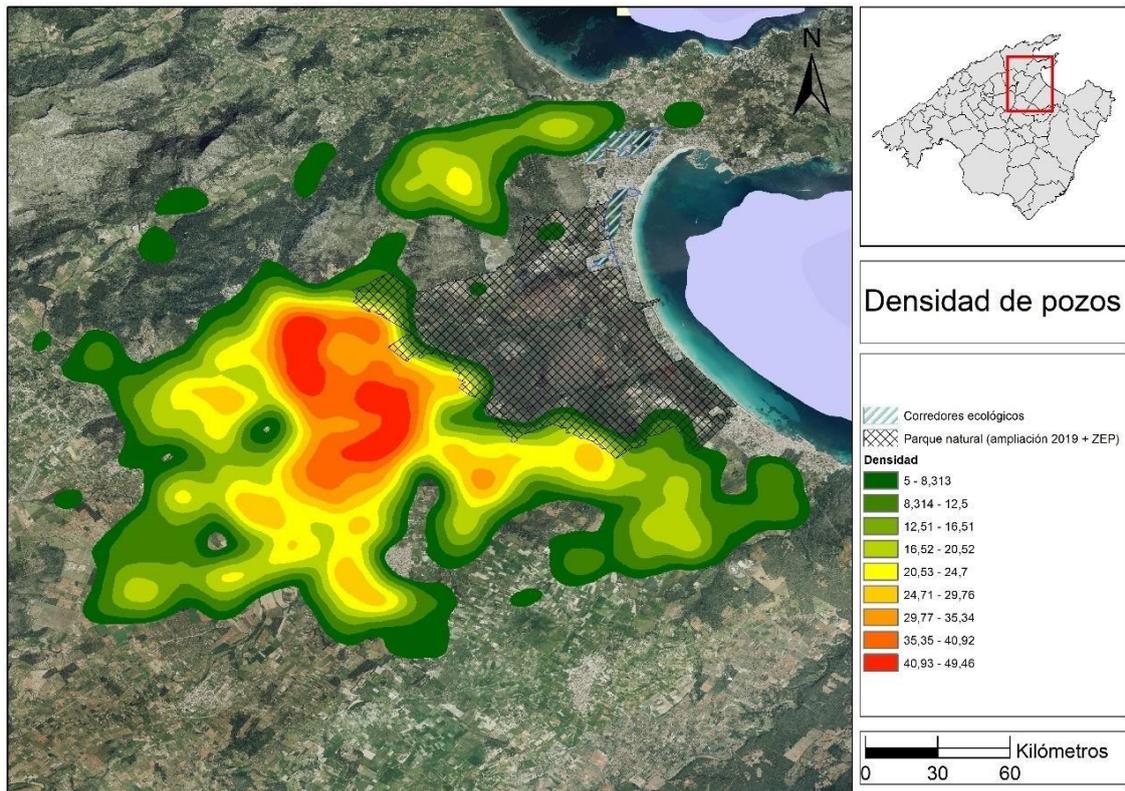
Mapa 7. Densidad de pozos. Fuente: elaboración propia.

Como se puede observar en el mapa 7, la densidad de pozos en las zonas agrícolas adyacentes al parque natural es muy elevada, factor que ayuda a entender las cifras de sobreexplotación mencionadas anteriormente, y que en cierta manera permiten afirmar que esta actividad es una de las principales causantes de la disminución en las apartaciones de agua dulce al humedal. Por ejemplo, en el año 2016 solo en el municipio de Sa Pobla, la extensión por regadío cubría una superficie de 1841 ha, y se estima que se realizaba un consumo de 10hm^3 anuales (Amaltea, 2016). Como consecuencia de la sobreexplotación, actualmente el acuífero también padece un proceso de salinización por su proximidad al mar, y, por ende, intrusión salina. Los valores de cloruros se sitúan por encima de los 250mg/l (GOIB, 2019g) estando muy alejados de los 50mg/l , valor límite por debajo del cual se considera agua de buena calidad.

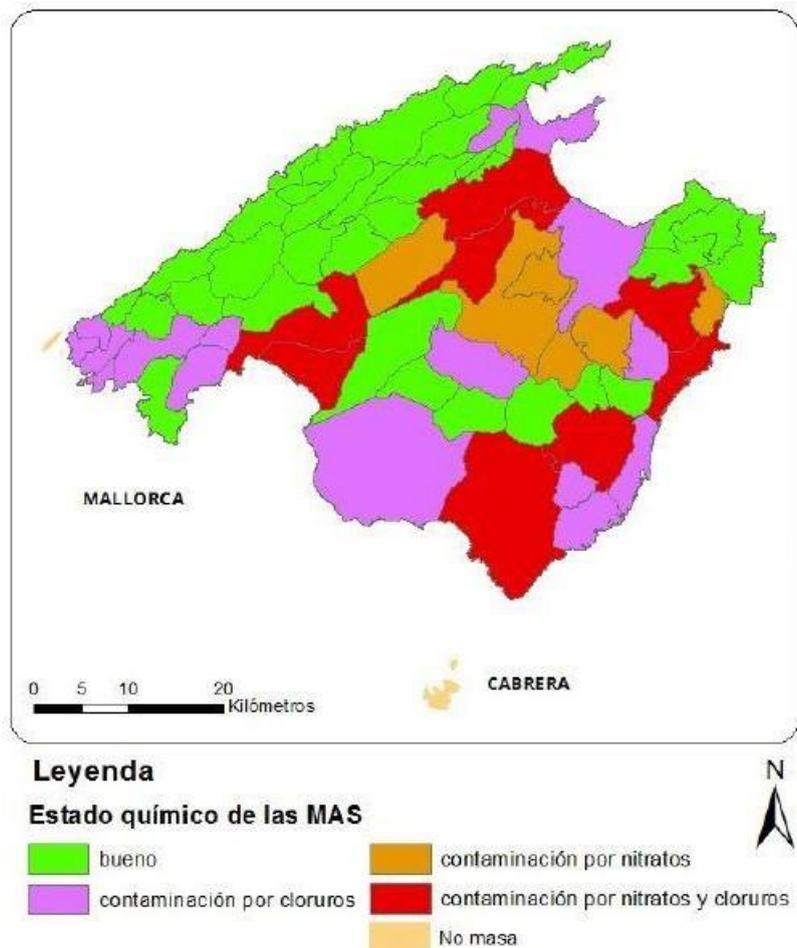
Mapa 8. Estado químico de las masas de agua subterránea de Mallorca. Fuente: GOIB.

Tal y como se observa en el mapa 8, los diferentes acuíferos se encuentran contaminados, tanto por nitratos como por cloruros.

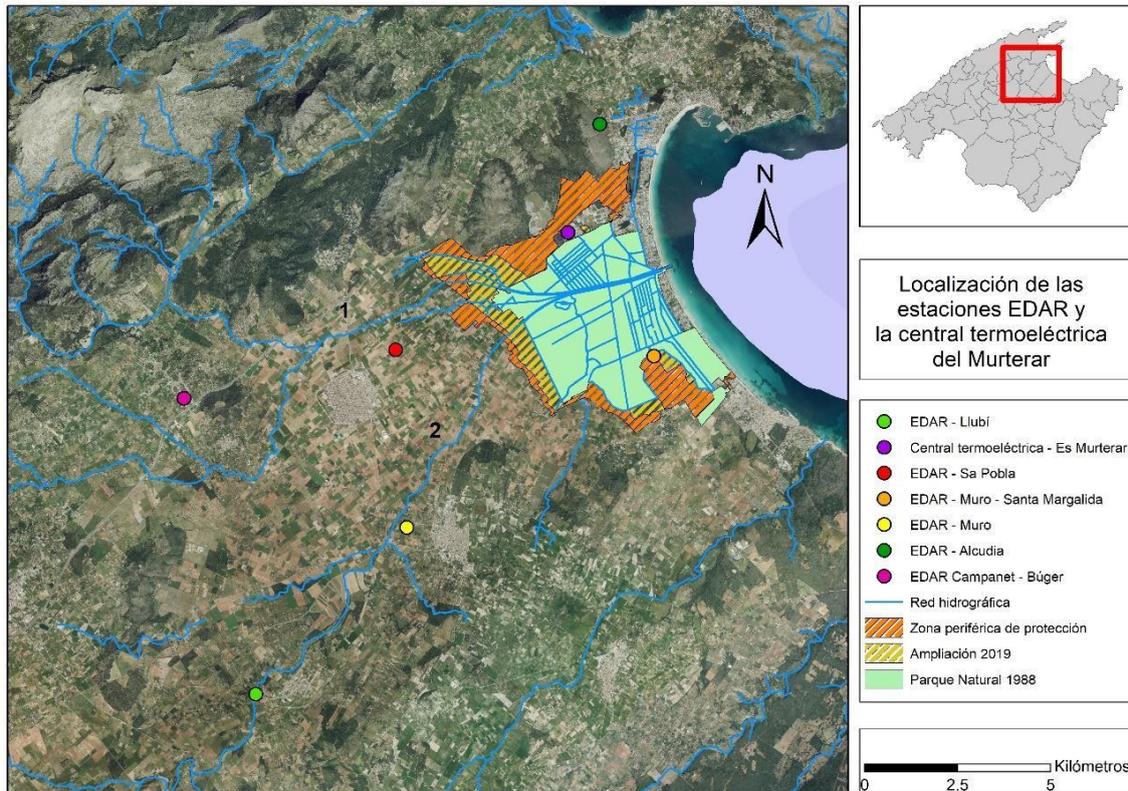
Mapa 9. Localización de las EDAR y la central termoeléctrica des Murterar.

natural. En la siguiente figura (mapa 9), se muestra un mapa con la localización de las plantas depuradoras más próximas al parque natural y su relación con los cursos fluviales.

Como se puede observar en el mapa 9, las depuradoras de Sa Pobla, Muro, Llubí, Muro-Santa Margalida y Campanet-Búger, mantienen una cierta proximidad y conectividad con la albufera. En el caso de Campanet-Búger y Sa Pobla, las aguas tratadas se vierten directamente en el torrente de Sant Miquel (1) y de allí, van a parar directamente a la albufera. En el caso de Muro y Llubí al torrente de Vinagrella (2) y, al igual que en el caso anterior, desde el torrente se vierten a la albufera. La depuradora de Muro-Santa Margalida vierte una parte del agua a un pozo y otra parte es desechada mediante un emisario (GOIB, 2019a). Las aguas que van a parar a los acuíferos pueden ser bombeadas por los diferentes pozos de la zona. Un caso especial es la EDAR de Alcudia, que se descarta que puede afectar directamente a la albufera debido a que sus aguas son reutilizadas para regar y las restantes son vertidas al mar mediante un emisario.

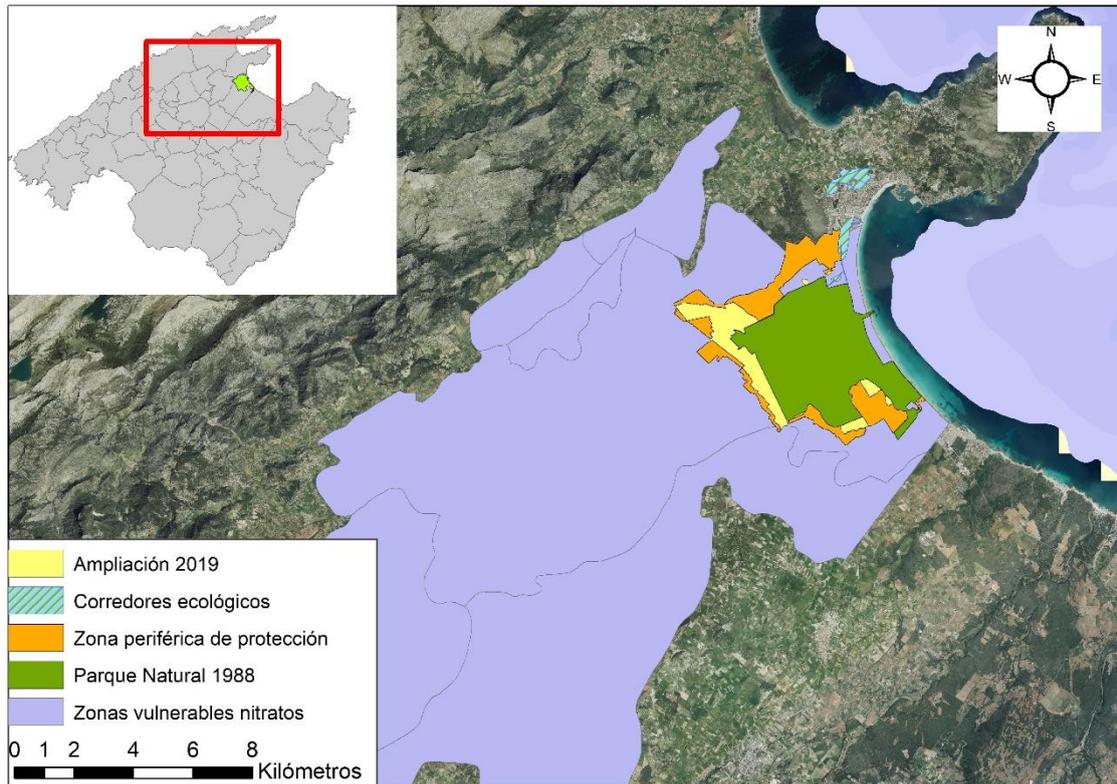
Mapa 10. Delimitación de la zona vulnerable en relación a la contaminación por nitratos (ZVRCN). Elaboración propia a partir de MITECO.

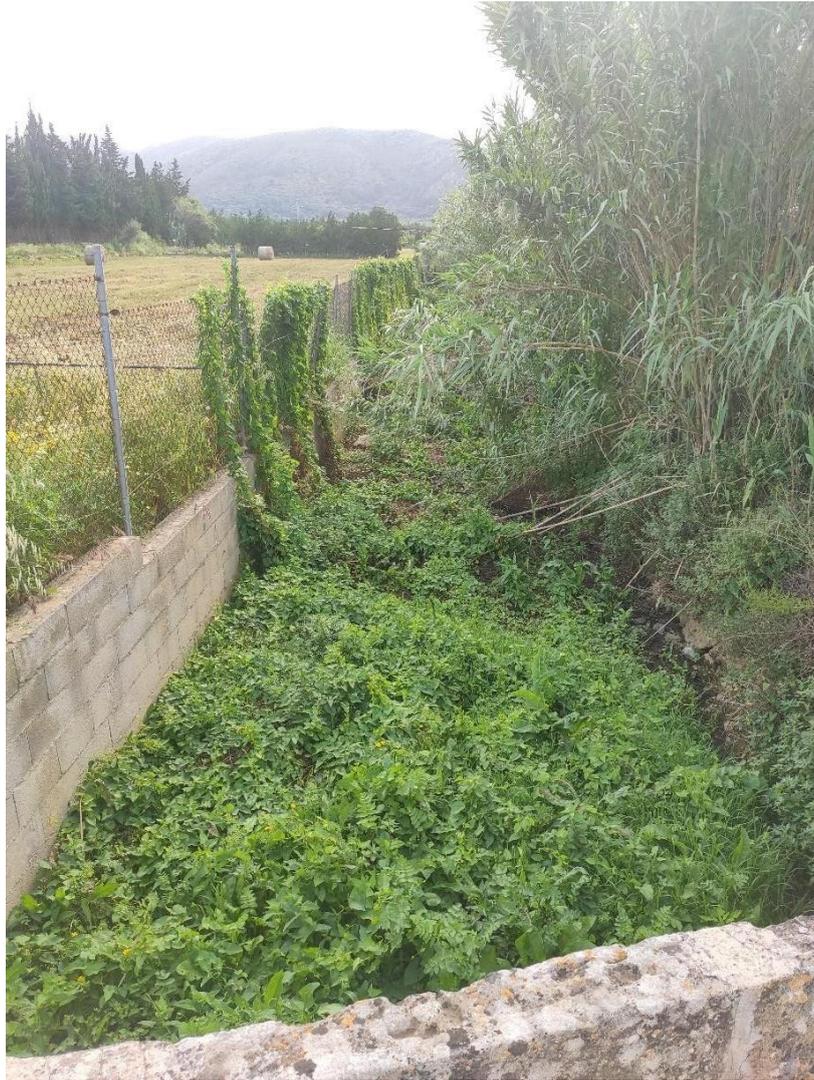
Imagen 1. Ejemplo del estado de un torrente. Fuente: elaboración propia

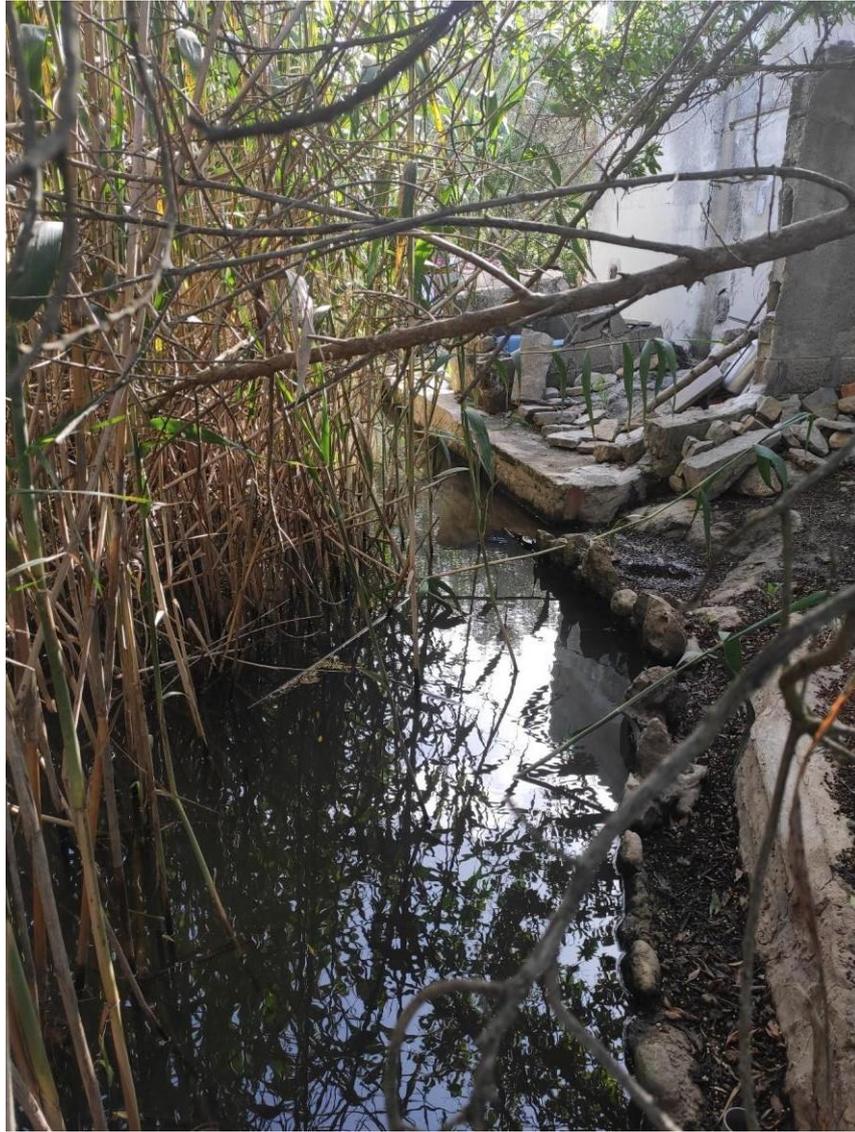
Imagen 2, Ejemplo del estado de un curso de agua. Fuente: Elaboración propia

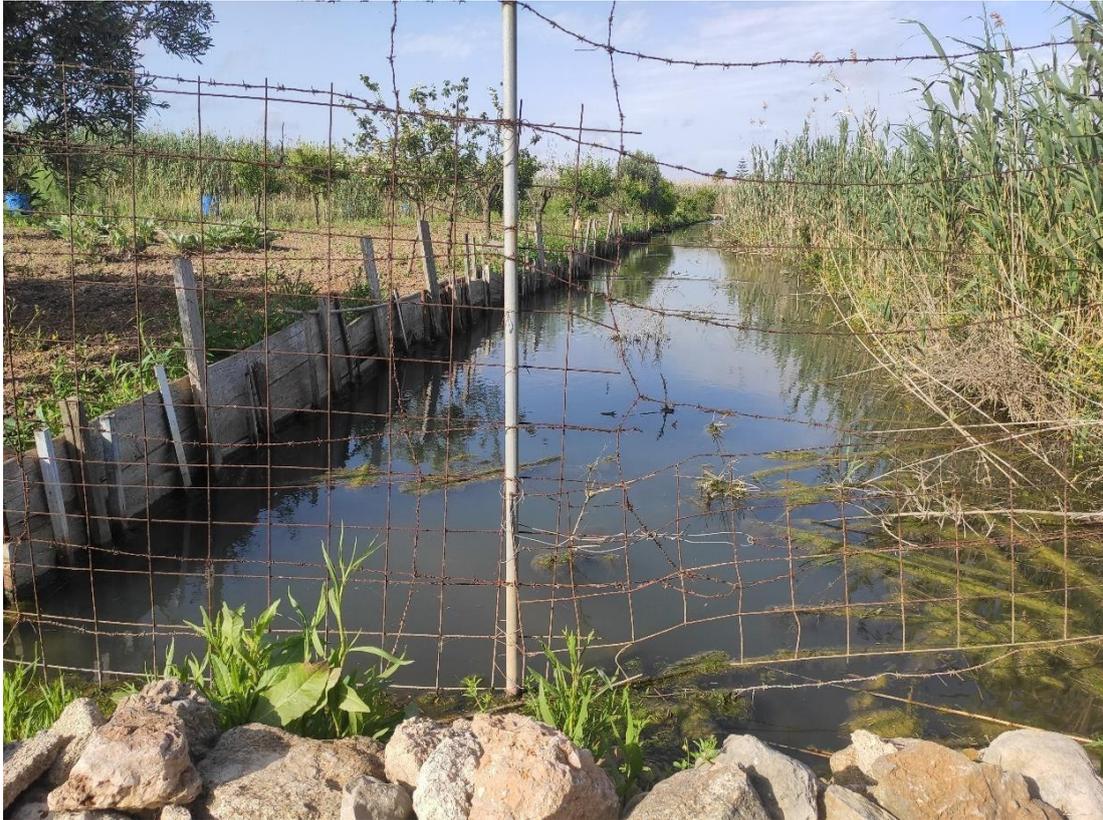
Imagen 3. Estado de un curso de agua. Fuente: Elaboración propia

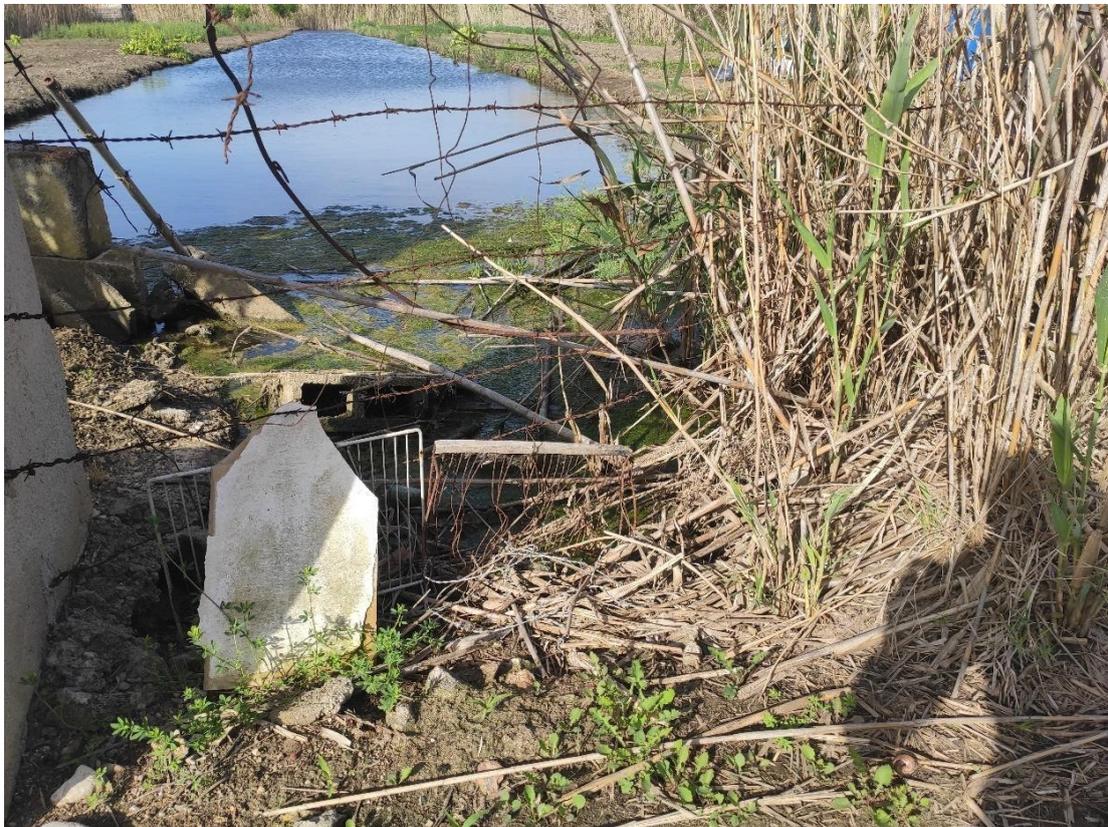
Imagen 4. Ejemplo de obstrucción por una carretera. Fuente: Elaboración propia

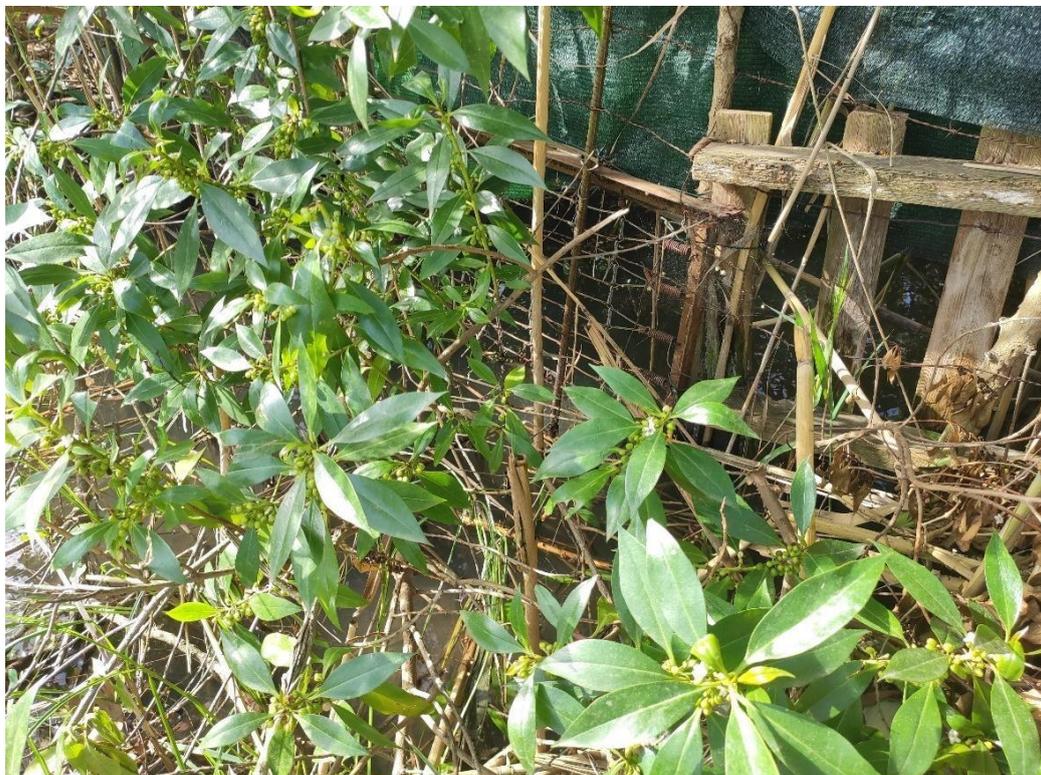
Imagen 6. Ejemplo de obstrucción por barreras y otros objetos. Fuente: Elaboración propia.

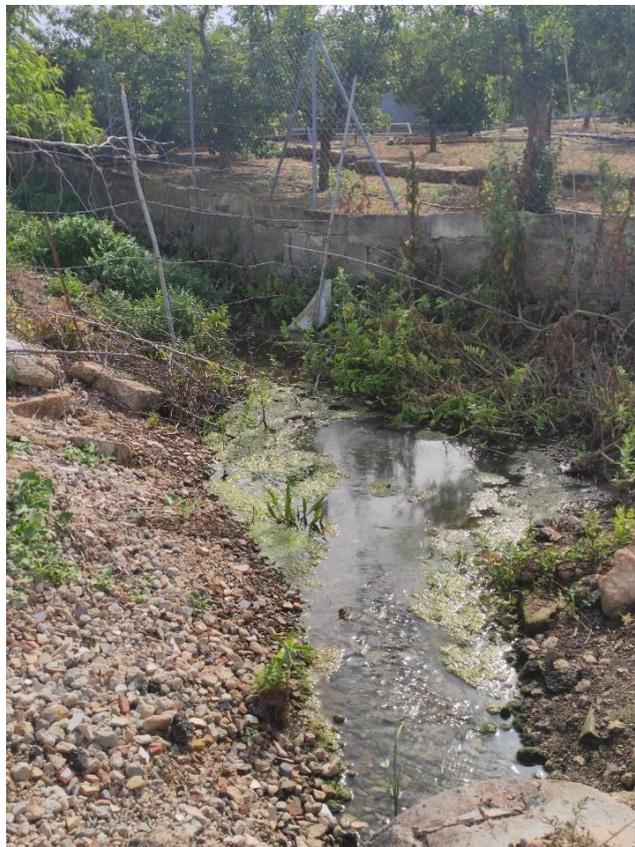
Imagen 8. Ejemplo del mal estado de algunos canales. Fuente: Elaboración propia
