**DIAGNÓSTICO Y DISEÑO DE UN PLAN DE RECUPERACIÓN  
DE LAS RIBERAS DEL RÍO MILAGRO, CANTÓN MILAGRO-  
ECUADOR**

TRABAJO FINAL DEL MÁSTER EN PLANIFICACIÓN TERRITORIAL Y  
GESTIÓN AMBIENTAL

María Alejandra Ibarra Matamoros

2020

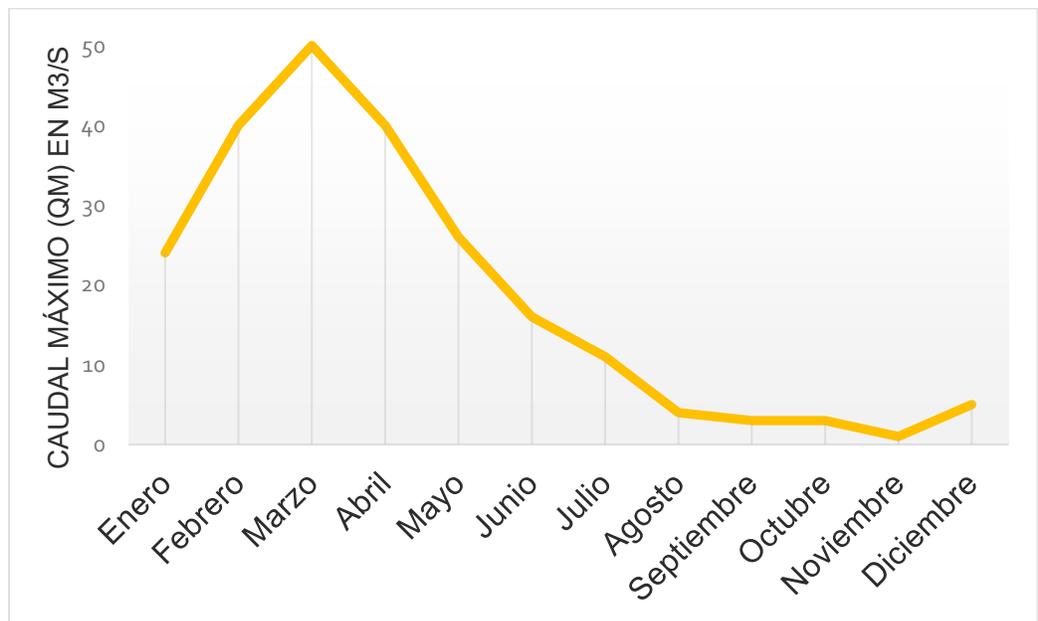
El sistema hidrográfico del río Milagro es del tipo óvalo-oblongo, lo que implica que es propenso a inundaciones, tiene un drenaje pobre y una sinuosidad baja, por lo que el agua no presenta la misma energía para moverse a lo largo de su cauce. El río se rodea de vegetación arbustiva y árboles, mientras que en algunos sectores poblados, existen tramos intervenidos con plantaciones agrícolas o construcciones. Por sus características físicas, el caudal del río Milagro puede variar de 0 a 50 litros/segundo, dependiendo de la época del año, seca o lluviosa (INAMHI, 2009). El estiaje del río Milagro se da durante los meses de mayo a noviembre, mientras que las inundaciones ocurren en los meses de altas precipitaciones de diciembre a abril. Por la variación de su caudal según las precipitaciones y por el comportamiento de su caudal dado por el valor máximo  $Q_m$  de 50 m<sup>3</sup>/s, el régimen hidrológico del río Milagro se clasifica como uno pluvial húmedo de la ladera occidental de la cordillera de los Andes. Estos ríos costeros tienen un promedio anual  $Q_m$  de 20.4 m<sup>3</sup>/s (Figura 9) (Pourrut, 1997).

**Figura 9.** Caudal máximo mensual de un río con régimen hidrológico húmedo de la ladera occidental de los Andes.

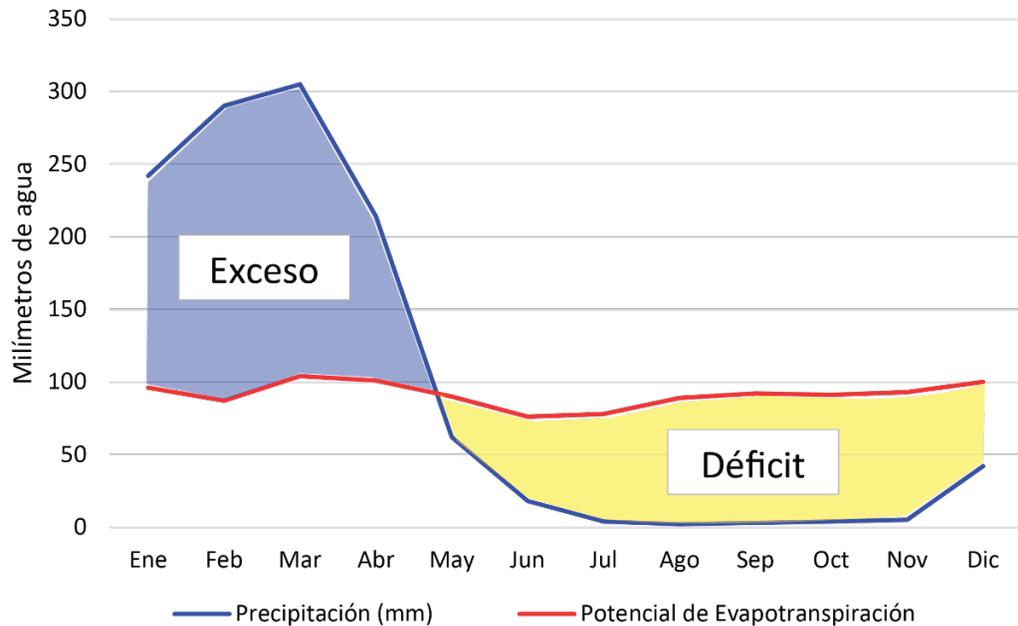
La región en la que se ubica Milagro presenta dos estaciones en el año, una lluviosa y una seca. La estación lluviosa inicia en diciembre y termina en mayo, pudiendo recibir un máximo mensual promedio de 200 mm de aguas lluvia. Las lluvias empiezan a escasear desde junio hasta noviembre (MERRA-2, <https://gmao.gsfc.nasa.gov/reanalysis/MERRA-2/>) (Figura 10). En base a estos parámetros de temperatura y precipitación, se ha caracterizado al clima del cantón Milagro como del tipo tropical mega-térmico húmedo (GAD Milagro, 2015).

**Figura 10.** Balance hídrico en la región de Milagro dado por la precipitación promedio mensual y el potencial de evapotranspiración. Fuente: Elaboración propia con datos del INAMHI-Ecuador.

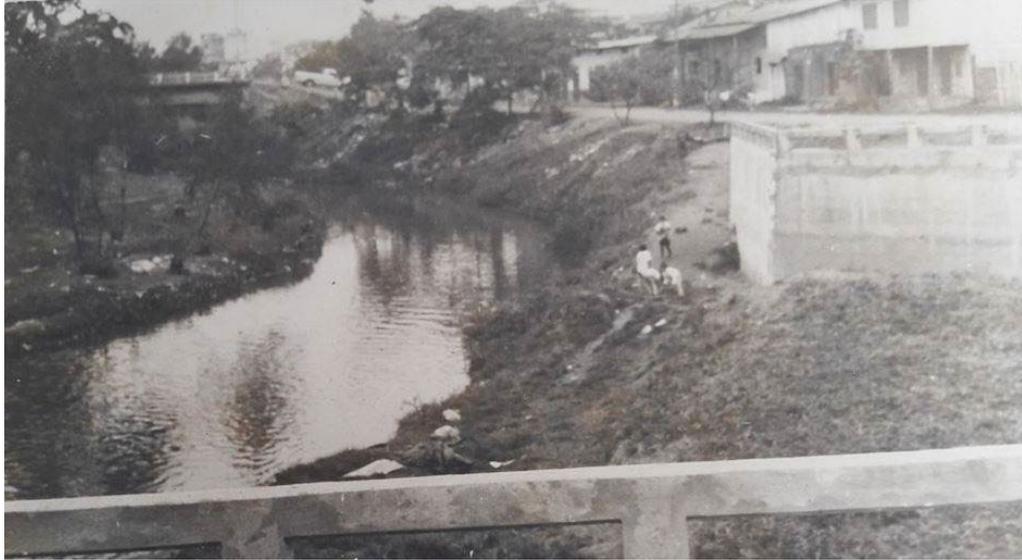
**Figura 16.** Foto del río Milagro tomada en el año 1980, cortesía de Ricardo Rodríguez, Milagro centenario (comunicación personal). Las riberas del río en esta época muestran la carga contaminante acumulada en épocas de sequía, donde el nivel de agua es bajo.

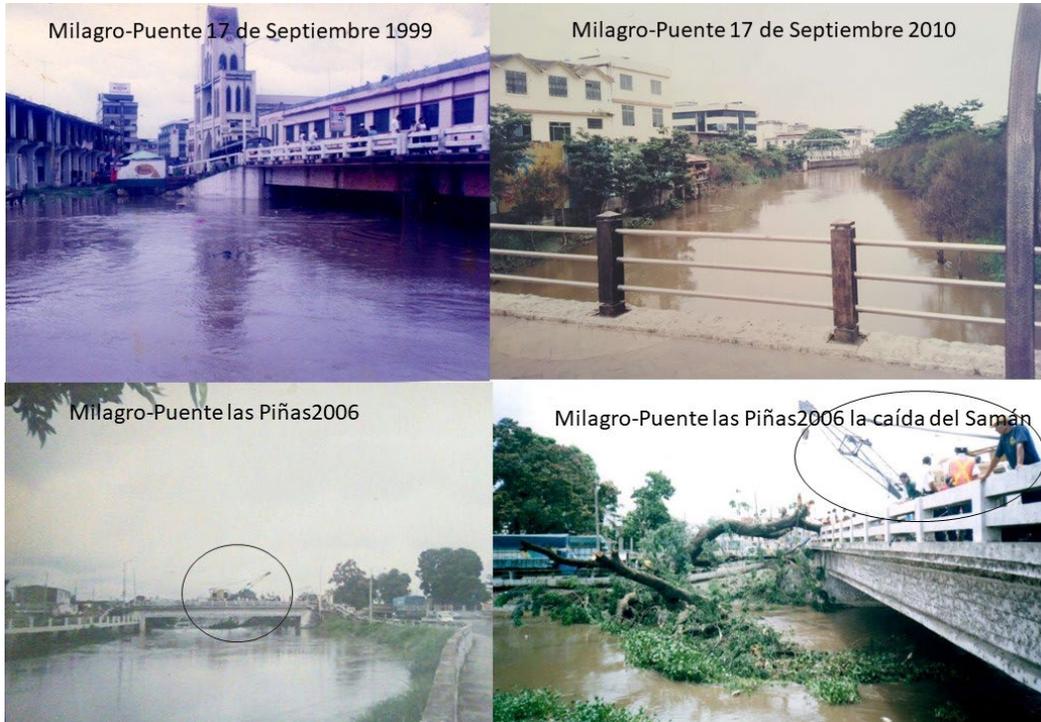
**Figura 17.** Las inundaciones motivan la limpieza y mantenimiento del río por parte de las autoridades locales. Fotografías del río Milagro en épocas de inundaciones.

El nivel de agua alto provocaba el desprendimiento de árboles. Cortesía de Ricardo Rodríguez, Milagro centenario (comunicación personal).

Una revisión histórica de la problemática de contaminación da cuenta de la evolución, la dinámica y la importancia del problema. Según los registros de prensa y fotográficos, la contaminación antropogénica en las riberas ha sido un problema constante y se ha incrementado con el aumento poblacional. Una foto de 1980 (Figura 16), muestra las riberas del río Milagro convertidas ya en vertederos de basura (Rodríguez Ricardo<sup>1</sup>). La calidad de las aguas de río Milagro es incierta ya que existen únicamente estudios recientes (Morocho-López, 2016). Sin embargo, los registros fotográficos de inicio del siglo XX (Figura 2) dan cuenta del buen estado de conservación de las aguas, lo que indica que tanto la revolución industrial y el incremento poblacional urbano han contribuido al deterioro del paisaje fluvial. Los esfuerzos de los gobiernos municipales por mantener el río limpio se empezaron a intensificar a finales de los años 90, cuando los estragos por las inundaciones empezaron a ser económicamente significativos. El panel de fotos (Figura 17), muestra el río con niveles de agua y escorrentía altos.

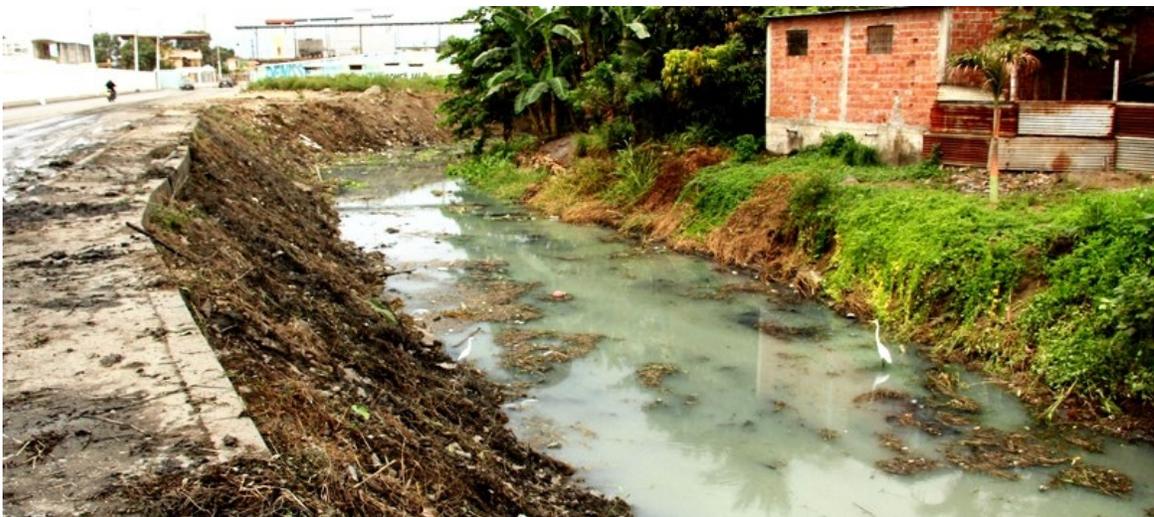
La figura 18, muestra un registro fotográfico del año 2015, cuando el gobierno municipal implementó un plan de limpieza del río en el sector conocido como “Las Damas” (GAD Milagro, 2015). Años más tarde, la carga contaminante incrementó en comparación con el nivel del año 2015 (Arévalo, 2017), tal como se observa en la figura 19. Esto es evidencia de que el problema radica en la educación de la ciudadanía y los esfuerzos nulos de los gobiernos de turno por identificar los orígenes de la problemática, tal como el tipo y origen de la carga contaminante.

**Figura 18.** Implementación del programa de recuperación del río Milagro y sus riberas. El plan fue implementado en el 2015. La fotografía corresponde al sector de “Las Damas”, cortesía del GAD municipal (GAD Milagro, 2015).

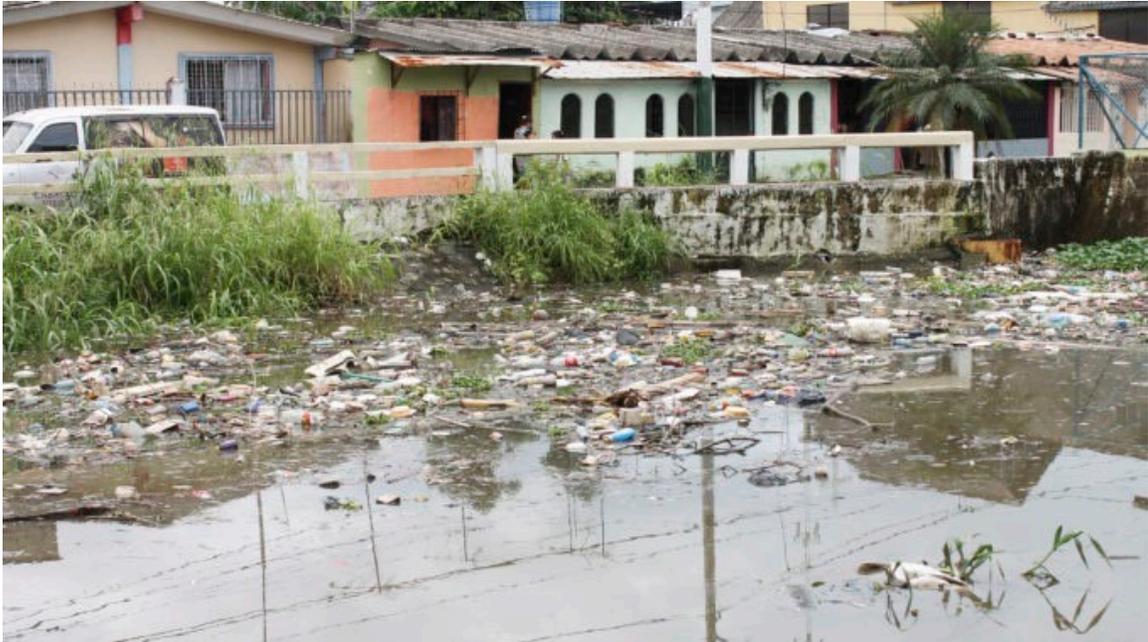
**Figura 19.** Acumulación de residuos en el sector “Las Damas”, dos años después de haber implementado el plan de recuperación del río. La dinámica de la contaminación es cíclica, por lo que se infiere que el problema radica en la educación de la ciudadanía. Cortesía de Arévalo (2017).

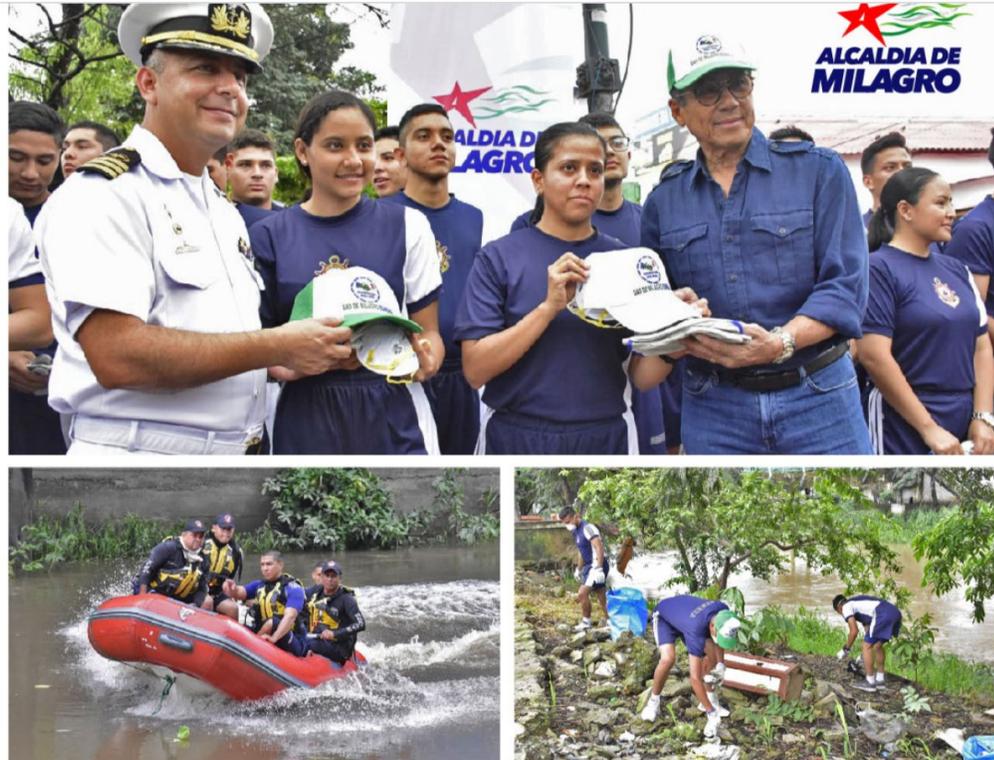
**Figura 20.** Inauguración del programa municipal “Guardianes del río”, que consiste en grupos de trabajo para la limpieza de las riberas. Foto cortesía de Fernández (2020). Las rutinas de limpieza son frecuentes por la rápida acumulación de carga contaminante.

En la actualidad, el gobierno municipal de Milagro a través de la dirección de Gestión Ambiental, Riesgos, Minería y Turismo, ha creado grupos de trabajo, como el movimiento “Los Guardianes del Río”, que comenzó su gestión a principios de marzo del 2020. Estos grupos de trabajo tienen la finalidad de recuperar las riberas del río Milagro, mediante la recolección de basura (Figura 20).

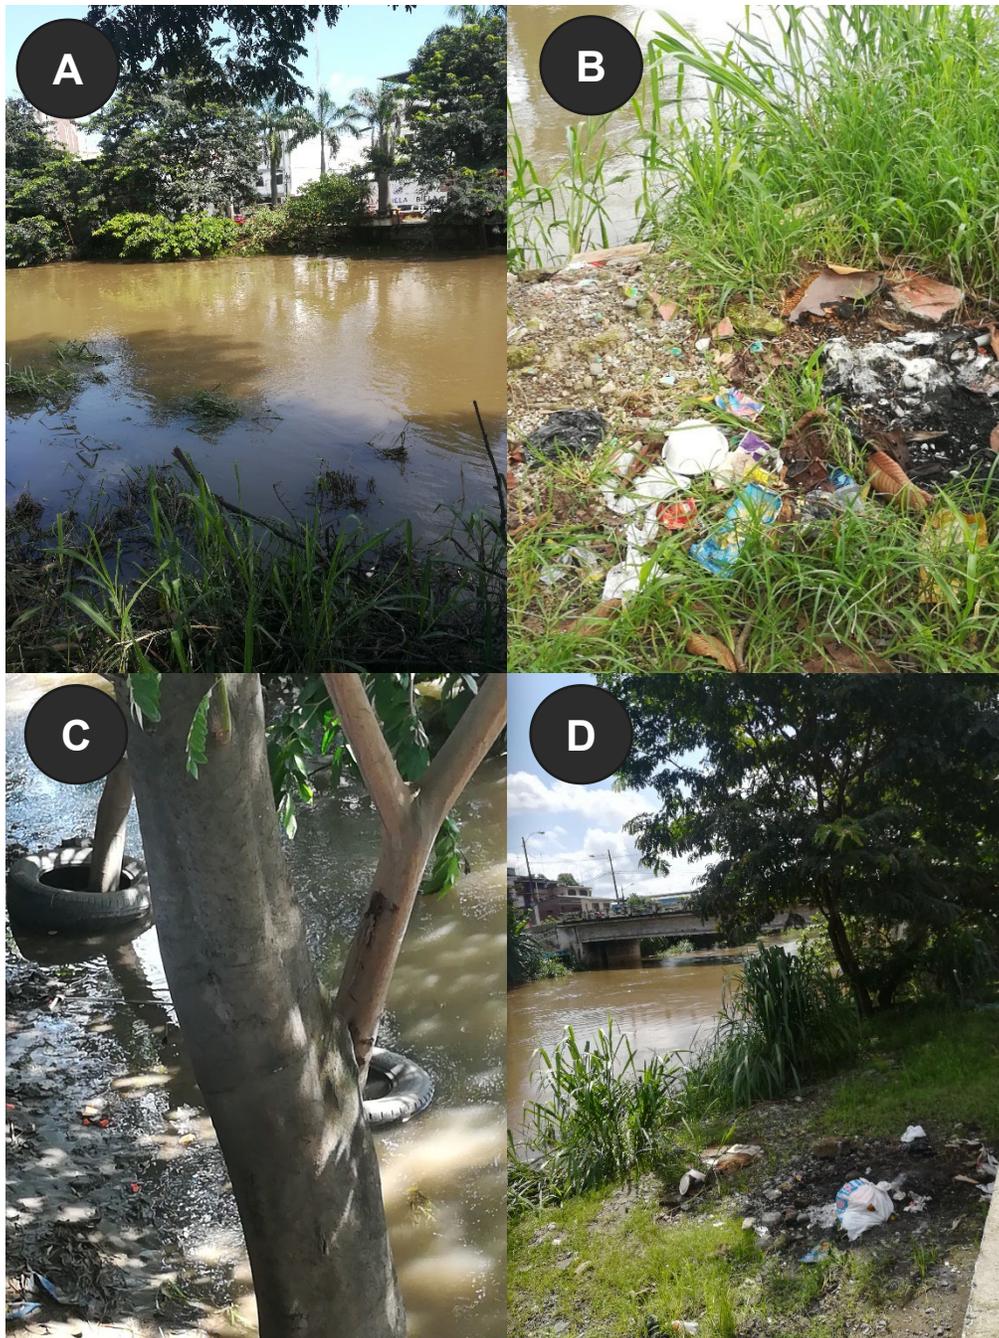
**Figura 21.** (A) Nivel freático del río Milagro durante el primer recorrido de campo en diferentes puntos geográficos dentro del área urbana; la carga contaminante ha sido arrastrada o está siendo oculta por el nivel del agua. (B) Punto de deposición de residuos orgánicos e inorgánicos, se observan bolsas plásticas, recipientes de polietileno, y azulejos rotos, también se registra evidencia de que se instaló una fogata para incinerar los residuos. (C) Neumáticos regularmente

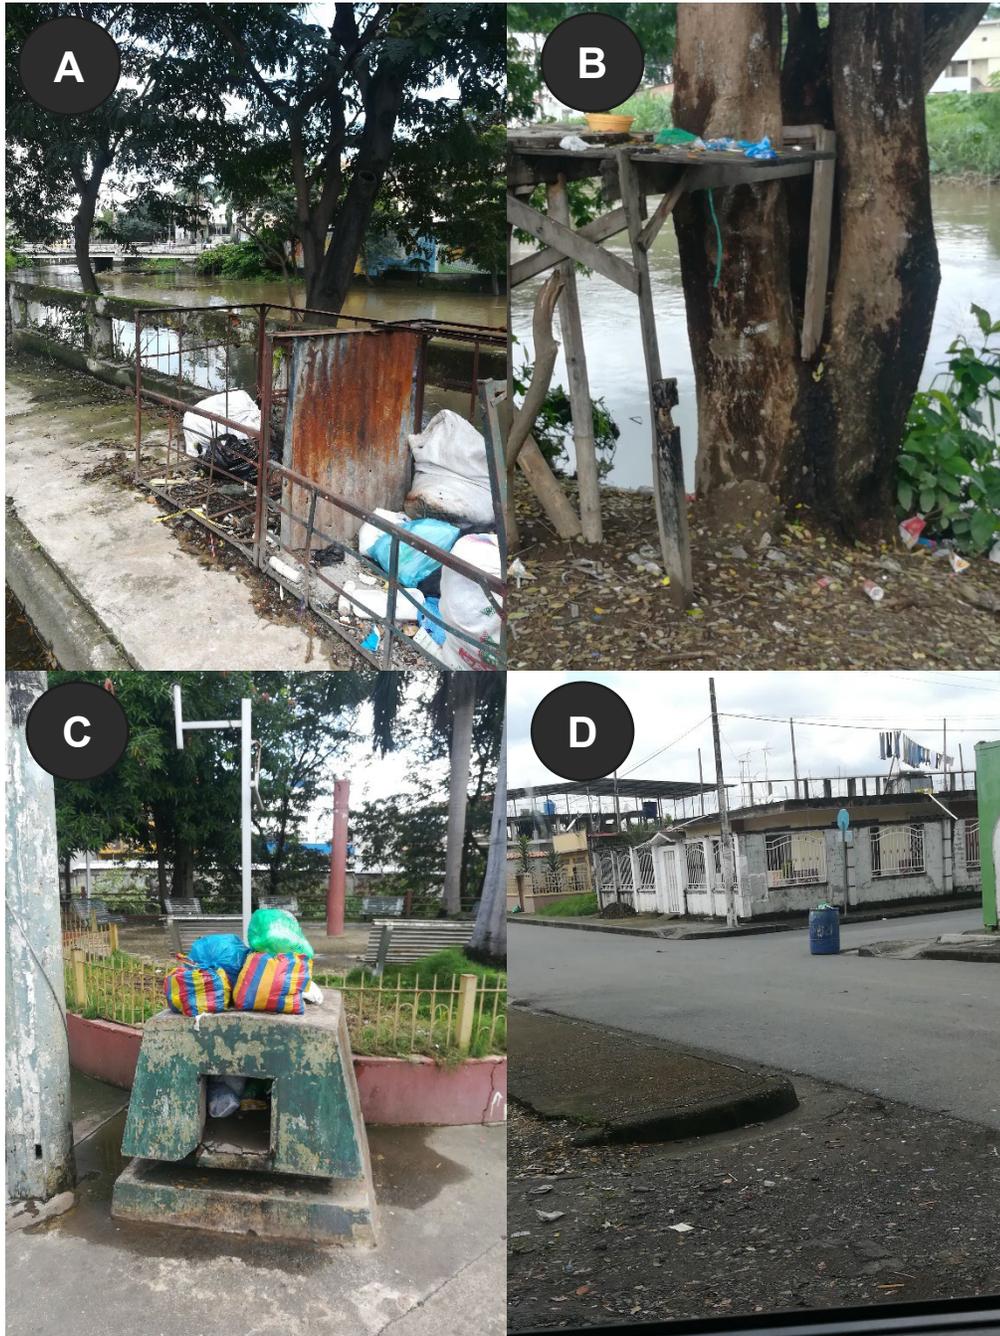
**Figura 22.** (A) Contenedor de basura desmantelado en donde los moradores continúan depositando sus desechos ante la inexistencia de otras medidas. (B)

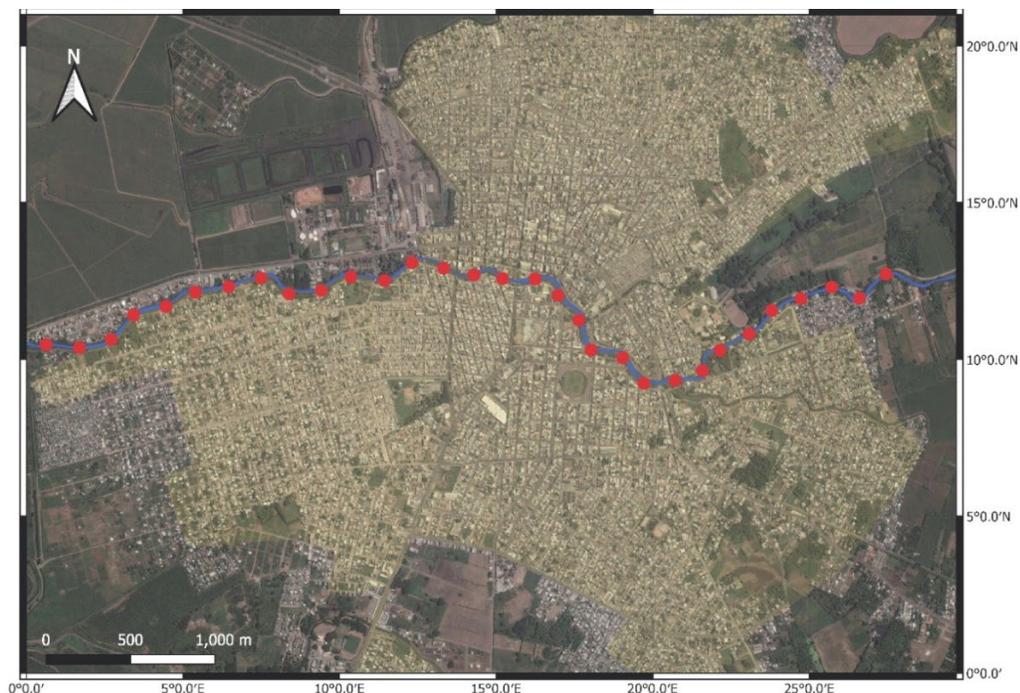
**Figura 23.** Localización geográfica de los puntos inspeccionados durante el primer recorrido. Aunque la marea estuvo alta, se pudo observar sitios en los que la acumulación de desechos es problemática.

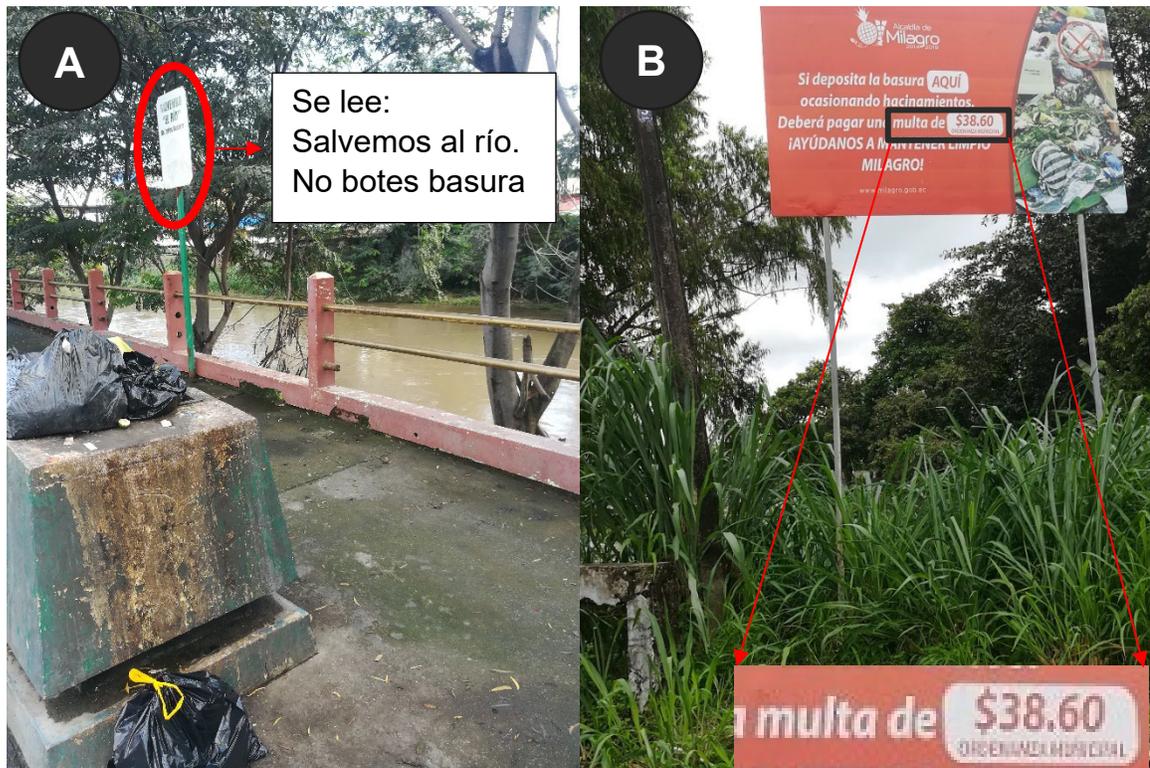
**Figura 24.** Letreros de advertencia en zonas concurridas del casco urbano de Milagro. (A) Un letrero se encuentra al lado de un contenedor de basura improvisado, lo que sugiere que el mensaje no ha llegado a la ciudadanía por falta de educación ambiental. (B) Un letrero de advertencia especifica la multa que se deberá pagar por botar basura en las riberas del río.

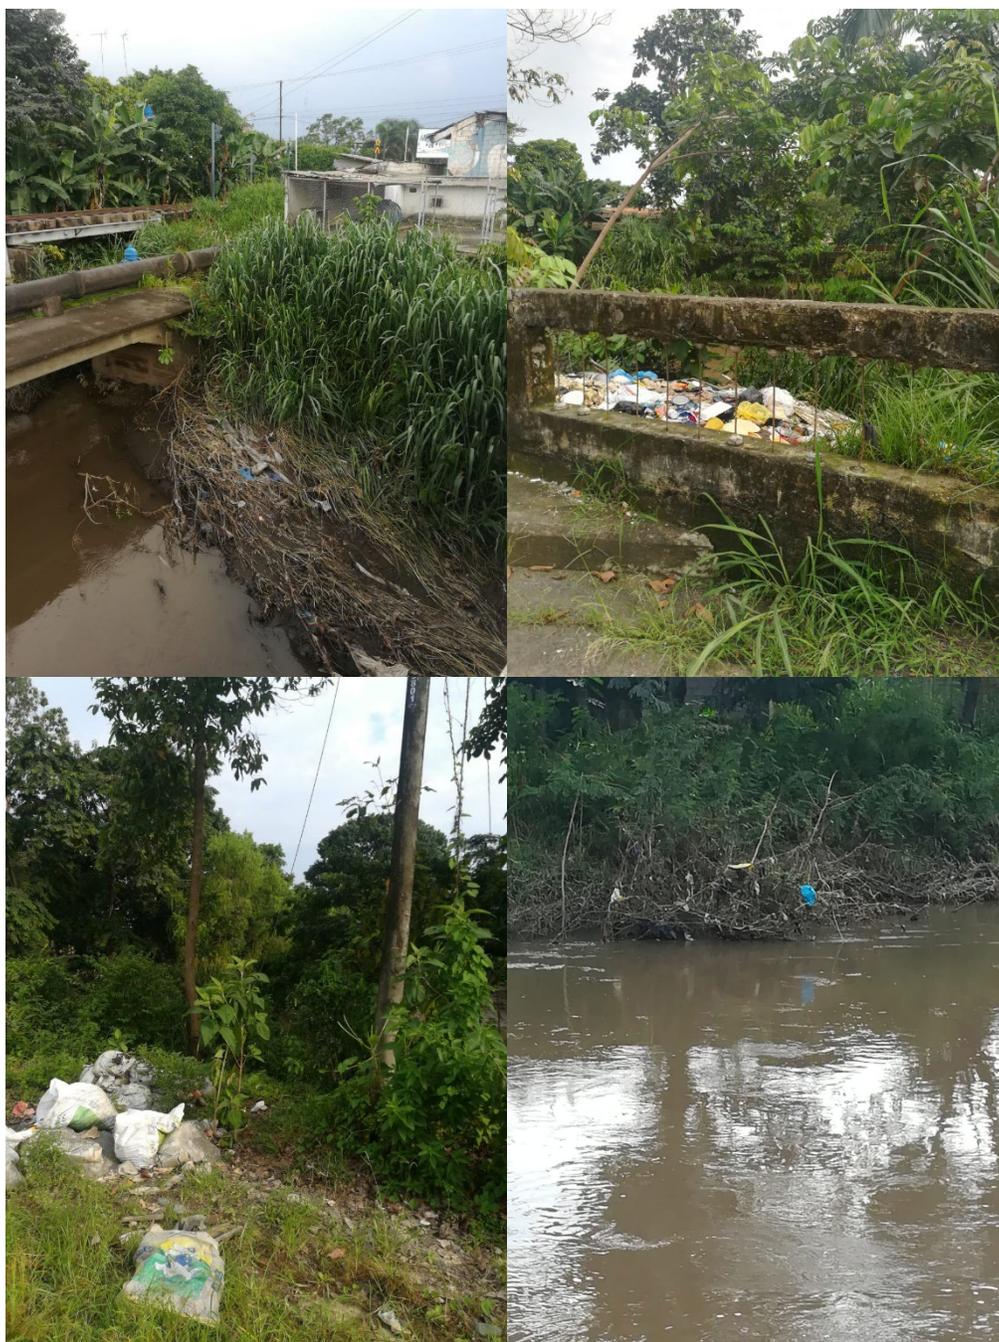
**Figura 25.** Registro fotográfico del segundo muestreo, (A) con nivel freático bajo. (B) Otros focos de contaminación se evidenciaron. (C) Se registraron restos de materiales usados en la construcción y (D) los desechos arrastrados por la escorrentía.

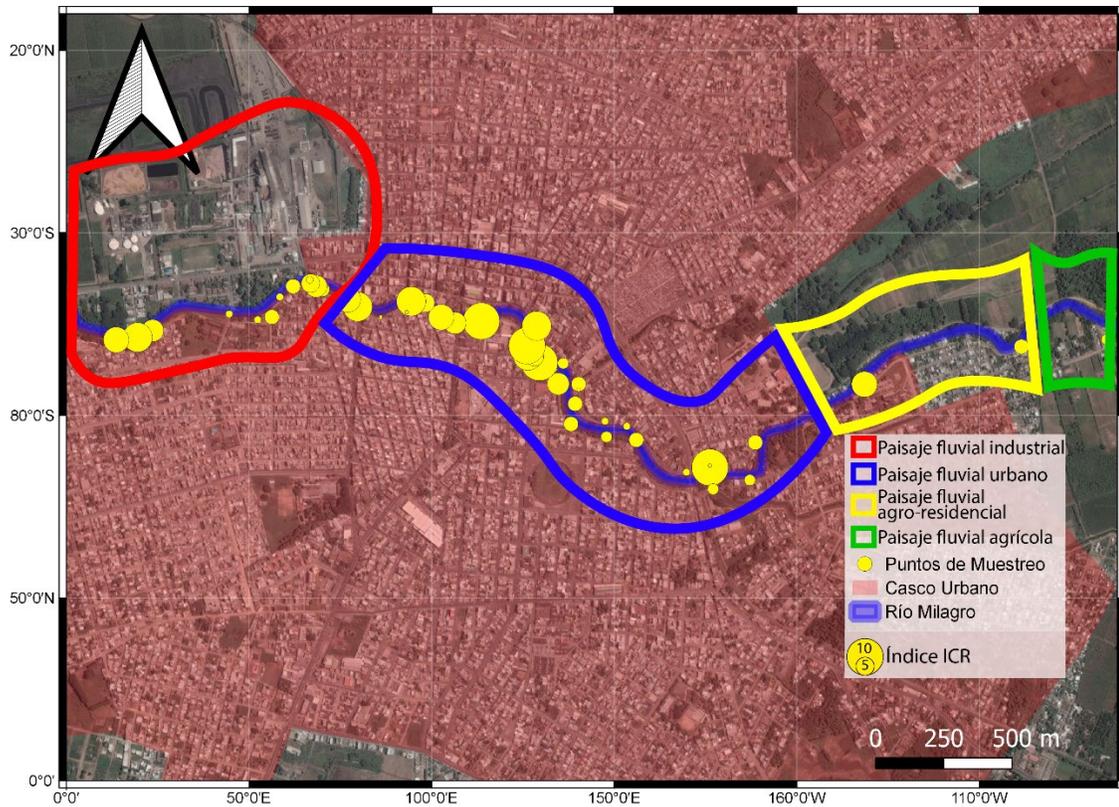
**Figura 28.** Índice de contaminación de riberas a lo largo del río Milagro. Los puntos geográficos que se ubican en el paisaje fluvial urbano son los más afectados por la acumulación de carga contaminante de origen antropogénico. También afectado, el paisaje fluvial industrial aparece con menor carga contaminante que el paisaje fluvial urbano. Los paisajes fluviales agro-residencial y agrícola son los menos afectados por la carga contaminante en las riberas.

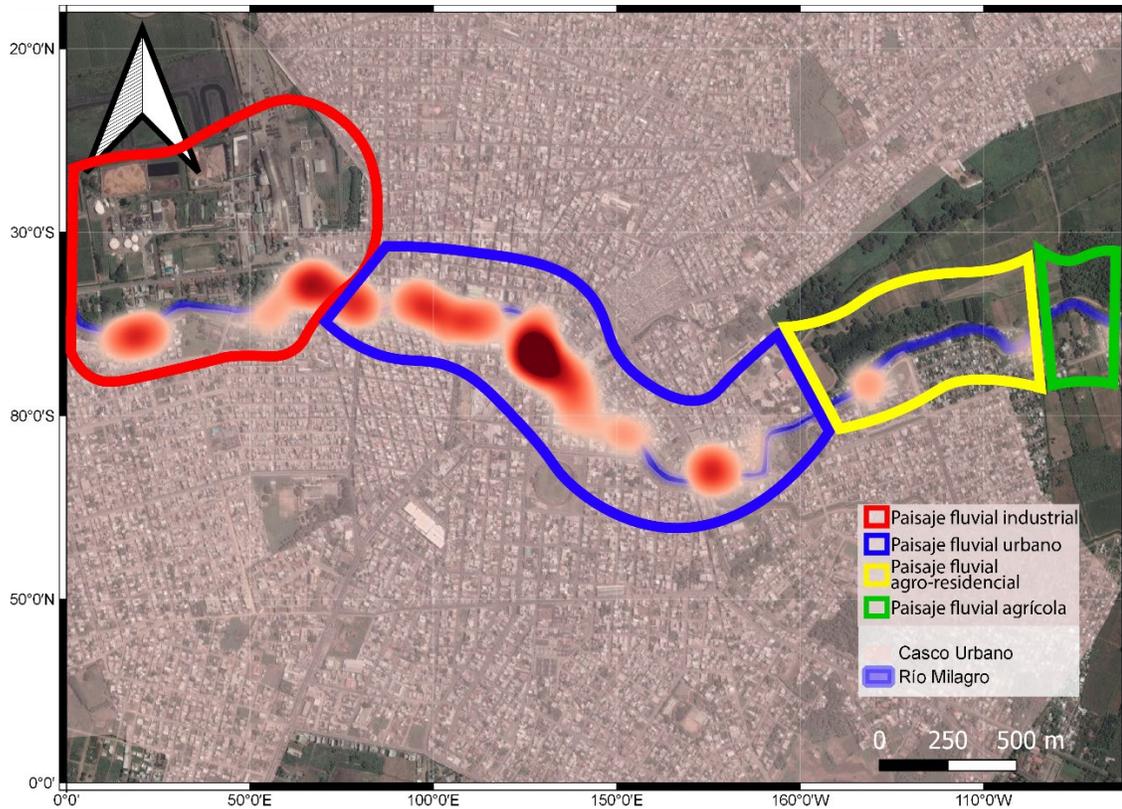
**Figura 29.** Mapa de puntos calientes de contaminación de las riberas del río Milagro. Los sectores más contaminados corresponden a las sombras de color rojo oscuro, mientras que los menos contaminados, en función del índice ICR, corresponden a las sombras de color rojo tenue. El paisaje fluvial urbano es el que presenta más zonas de puntos calientes de contaminación y algunas localidades requieren atención urgente del gobierno municipal para garantizar el acceso efectivo a las riberas.

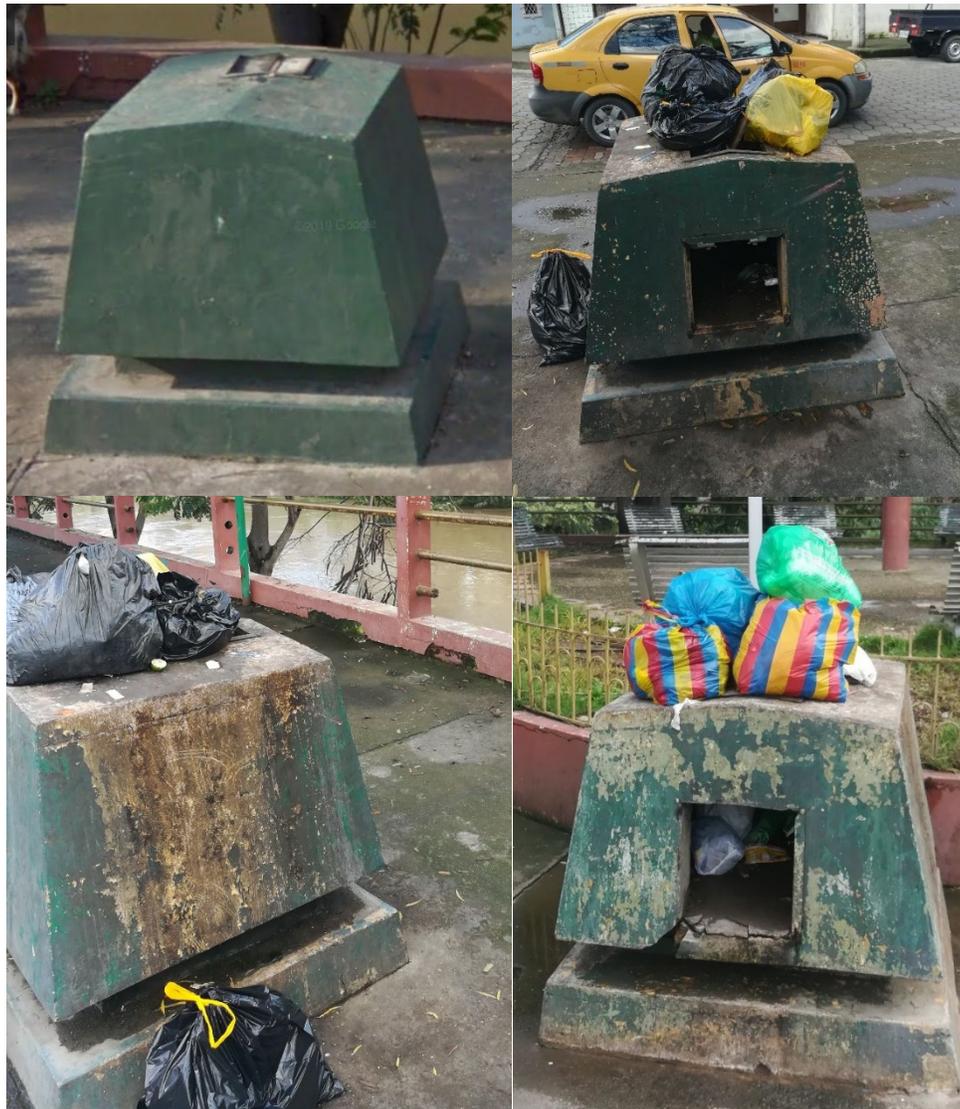
Los recortes de prensa dan cuenta de los esfuerzos periódicos de los gobiernos locales por limpiar las aguas de los ríos cuando la acumulación de desechos es obvia. Sin embargo, ninguna medida paliativa se ha sostenido en el tiempo ni ha solucionado la problemática del deterioro del paisaje que principalmente se da por la excesiva deposición y acumulación de desechos sólidos de origen antropogénico en las riberas del río. Un recorrido de inspección nos permitió observar que existen letreros sobre multas potenciales a los infractores y de concienciación ambiental. Sin embargo, no existen los mecanismos institucionales para hacer cumplir las ordenanzas que se han creado para “salvar al río” y garantizar el acceso efectivo de los habitantes a sus riberas, una competencia constitucional de los municipios. Los recorridos también nos permitieron determinar que las estrategias de mitigación están mal planificadas y no han sido consultadas con la ciudadanía. Se puede observar la falta de contenedores de desechos a lo largo del río para incentivar a los moradores a no depositar desechos en las riberas, más bien, existe iniciativa ciudadana al respecto, en cuanto contenedores improvisados pudieron ser avistados con frecuencia. Esto en parte genera un clima de desconfianza en la ciudadanía sobre la importancia que el gobierno municipal le otorga al principal afluente de la ciudad. Esta desincronización con la ciudadanía también se ve reflejada en el diseño y ubicación de tres contenedores que no son funcionales, los desechos no se vacían

**Figura 50.** Ejemplo de contenedores a disposición de transeúntes en el tramo de malecón del río Milagro. Los contenedores no son funcionales y los desperdicios se acumulan con frecuencia.
