COMUNICACIONES CIENTIFICAS

SOPORTE FUNCIONAL DEL PRIMER RADIO: REVISION DE VARIOS CASOS CLINICOS

Asimismo en este artículo se describe el proceso de aplicación del soporte funcional del primer radio, las características de los materiales utilizados en su confección y varios casos clínicos, de diferente etiología a los cuales se le ha aplicado este tipo de soporte.

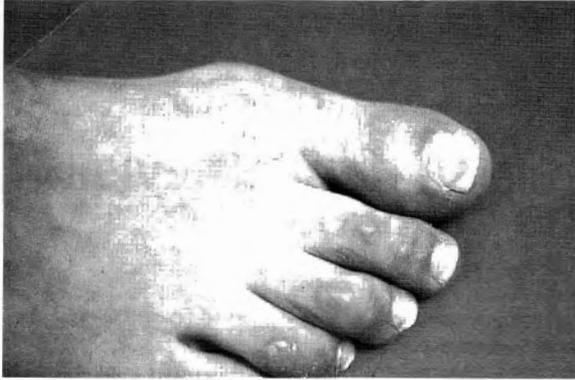
Figura 2: Hallux valgus incipiente. Paciente de 23 años.

Las disfunciones de la primera articulación metatarsofalángica vienen determinadas por distintos factores intrínsecos que provocan, en primer lugar, una ligera deformidad de este radio (Fig. 2) y que evoluciona posteriormente a una incapacidad funcional como consecuencia de una degeneración de los componentes articulares (Fig. 3).

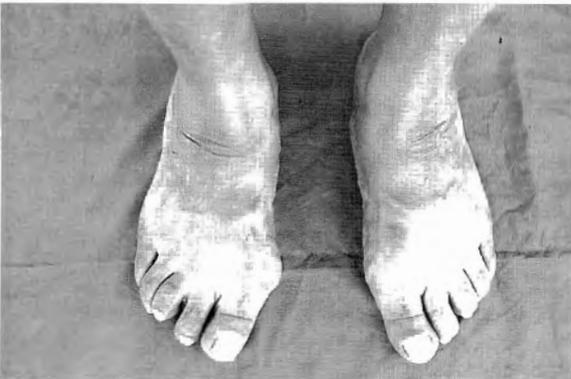
Figura 3: Hallux valgus instaurado en una paciente de 70 años.

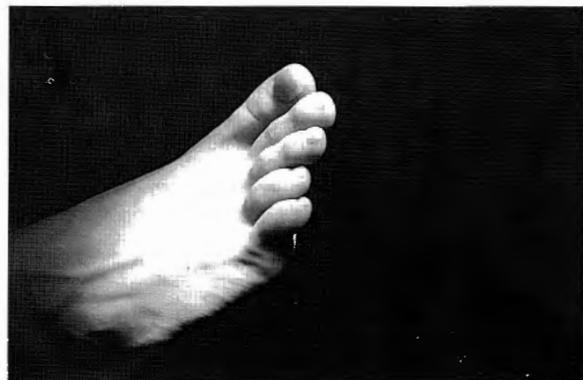
Figura 6: Insuficiencia, acortamiento del cuarto y quinto metatarsiano.

En primer lugar vamos a observar la morfología del pie prestando especial atención a la longitud del primero, cuarto y quinto radio (Fig. 6), la configuración de la bóveda plantar y cualquier otra característica en cuanto a su forma o morfología.

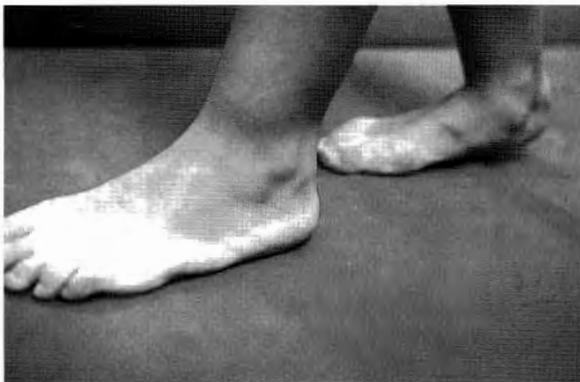
Figura 8: Stress en valgo del medio pie.

Realizaremos un análisis global de la marcha incidiendo en el comportamiento del pie a lo largo del paso. Valoramos la necesidad de frenar los movimientos torsionales del medio pie en el caso que estén aumentados (ej. stress en valgo del medio pie) (Fig. 8) o bien de provocarlos si el pie permanece demasiado rígido (stress en varo del medio pie). **La información recogida al finalizar este estudio nos indicará la acción biomecánica de los elementos que deben intervenir en la alternativa ortopodológica que hayamos escogido (ortesis digital o plantar).**

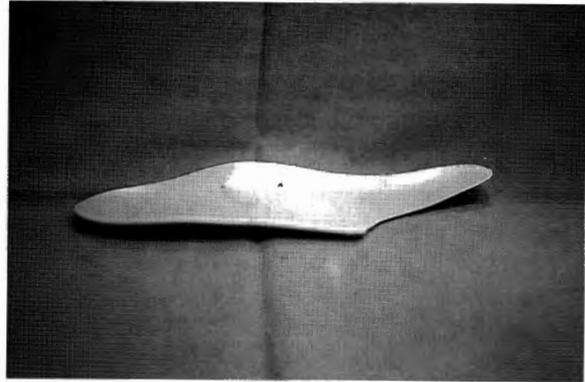
Figura 12: Soporte termoplástico con alargamiento del primer radio.

La aparición de nuevos materiales nos animó a aplicar el soporte plantar funcional del primer radio. No es ninguna novedad; este diseño se había aplicado anteriormente pero teníamos algunas dificultades al confeccionarlo con materiales termoplásticos (Fig. 12), desde el exceso de volumen de la plantilla, la rigidez, los rebordes cortantes, etc. También hemos variado notablemente el diseño respecto a los anteriores; observamos en la imagen que la prolongación o elemento supinador anterior recoge ampliamente y lateralmente las falanges del primer dedo, asimismo a nivel del medio pie el patrón base de este soporte contempla una aleta interna y ligera convexidad a nivel del borde externo del pie (Figs. 13, 14 y 15).

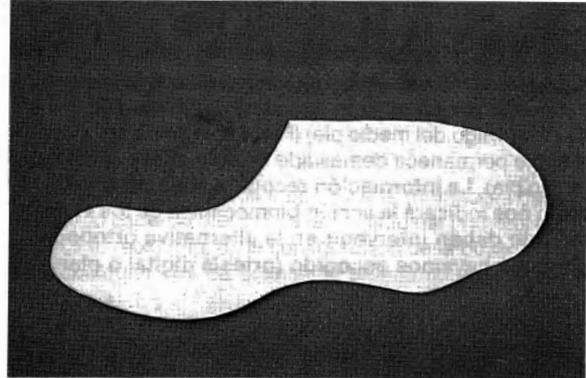
Figura 13: Patrón del S.F.P. radio.

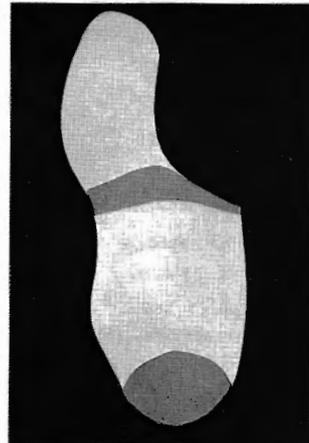
Figura 14: Patrón base y elementos superpuestos.

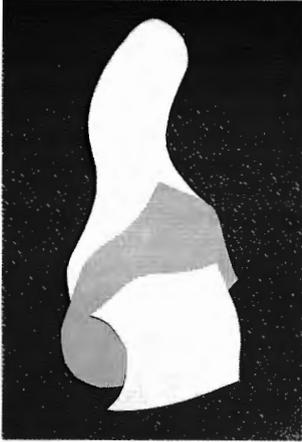
Figura 15: Patrón base y elementos desglosados.

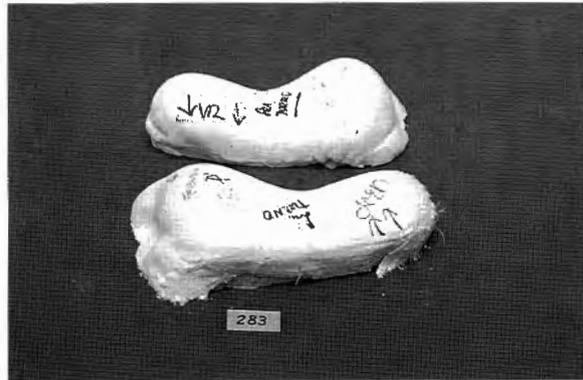
Para la confección de este soporte se requiere obtener anteriormente el molde negativo del pie, manteniendo la primera articulación en una acentuada dorsiflexión (Fig. 16). Esta maniobra es más sencilla si al hacer el molde se mantiene el pie suspendido y relajando todo el sistema aquileo-calcáneo-plantar.

Figura 16: Moldes. Visión plantar.

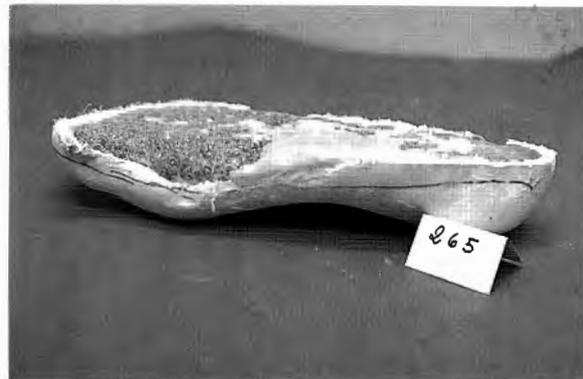
Posteriormente, rellenamos el molde con resina expansiva, proceso que resulta mucho más rápido y limpio que rellenándolo con yeso-escayola puesto que fragua a los pocos minutos, esta resina resiste muy bien a la presión de la bomba de vacío y además es muy ligera de peso (Fig. 17).

Figura 17: Moldes rellenos de resina.

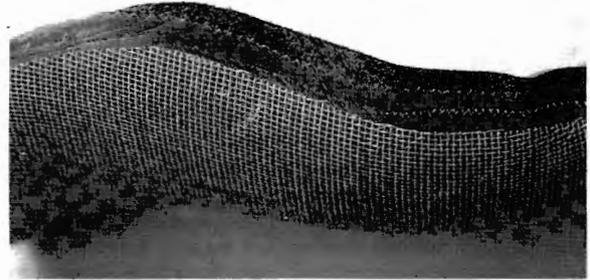
Los materiales que configurarán el soporte funcional serán dos:

1. **Cuero vaquetilla**, capa que contactará directamente con el pie.
2. **Resinas obtenidas por inducción y fusionadas al calor a 100 grados.**

Figura 18: Corte sagital de un soporte confeccionado con resinas y cuero.

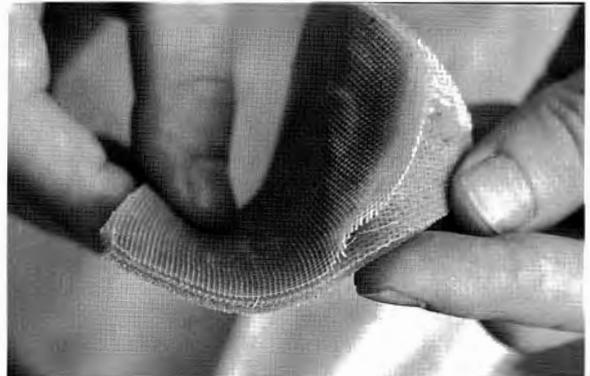
Las resinas de poliéster que utilizamos poseen gran resistencia, son compactas, densas y ofrecen poco grosor. Los grososres más apropiados son: 1,9 y de 1 cm. Termofusionables a partir de 70 grados, permiten ser adaptadas incluso directamente sobre el pie sin riesgo a producir quemaduras. Se cortan con una tijera normal, no requieren sierra de vaivén, pueden pulirse en la pulidora de grano grueso y adherirse a otros materiales, como foams, pieles naturales o sintéticas... Pueden rectificarse tantas veces como sea necesario con la pistola de aire caliente o volviéndolas a calentar en el horno, sin que por ello pierdan alguna de las propiedades antes descritas (Figs. 19 y 20).

Figura 19: Resinas termofusionadas. Observen la gran maleabilidad que ofrecen a 70 grados y sin riesgo a sufrir quemaduras.

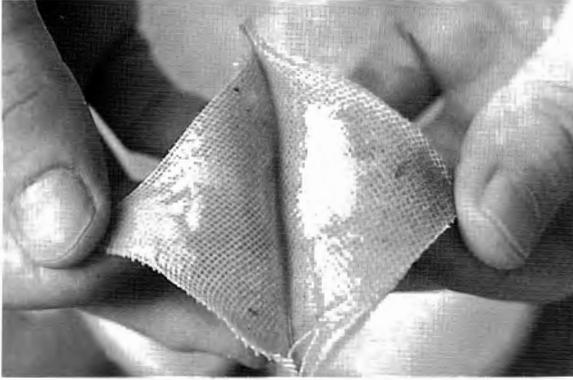
Figura 20: Imagen del proceso de fusión de las resinas.

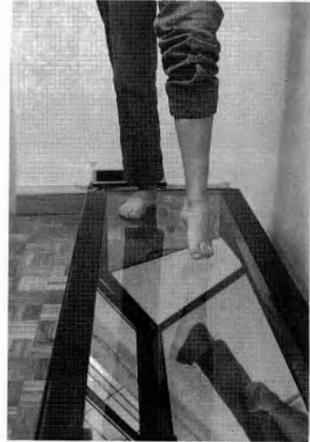
Figura 22: Imagen frontal del paciente durante la marcha.

E. Izquierda: Hipofunción de los músculos dorsiflexores que provocan una marcha en flexión plantar exagerada; reducción de la longitud del paso y disminución de la velocidad que se hace más evidente en el momento de inicio o contacto inicial. Durante la fase media y final del apoyo y fases media y final del tiempo de oscilación el paciente compensa la caída del antepié con una hiperflexión de rodilla y cadera (Fig. 22).

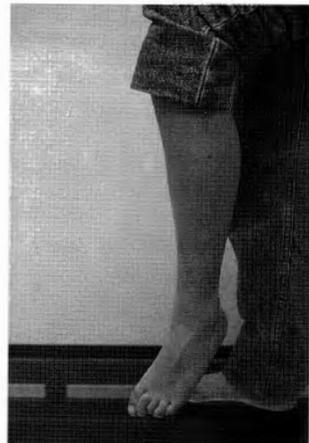
Figura 23: Imagen lateral de la misma paciente.

En el momento de apoyo plantar total realiza una hiperextensión de rodilla para que el cuerpo progrese hacia delante; asimismo la paciente realiza una inclinación anterior del tronco para mantener un mayor equilibrio del cuerpo. Apreciamos una dismetría funcional de 1 cm., insuficiencia de primero y quinto radio (Fig. 23).

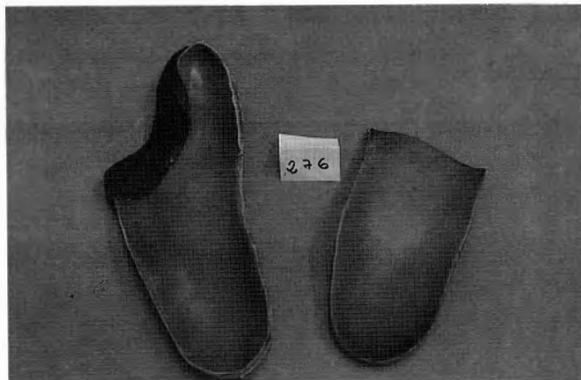
Soporte plantar de cuero y resina (Fig. 24). Aplicamos en la extremidad sana un soporte plantar compensatorio, puesto que es conveniente prevenir la aparición de lesiones por sobrefatiga. En el pie izquierdo soporte de contención y con alargado del primer radio en forma de balancín, añadimos jogtene, material de caucho natural, a nivel de la zona metatarsal abarcando las cabezas del segundo, tercero, cuarto y quinto metatarsianos para proporcionar el sistema de amortiguación necesario puesto que el pie permanece en ligero equinismo. También añadimos el alza que abarca toda la zona plantar del soporte para no provocar mayor desequilibrio. La imagen de la base del soporte del pie derecho aparece desvastada, el color carne corresponde a la resina base (Fig. 25).

Figura 24: Soporte funcional del primer radio para el pie izquierdo y de diseño convencional para el pie derecho.

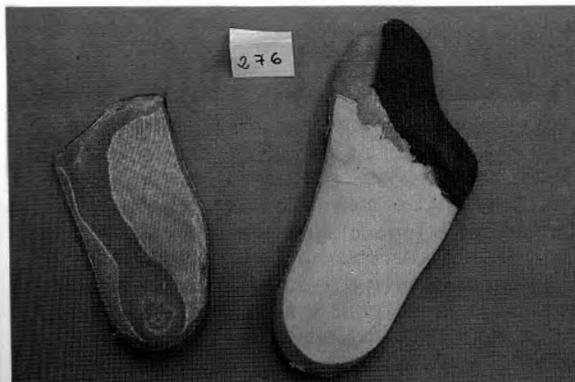
Figura 25: Imagen plantar de los mismos.

El proceso de desvaste permite dejar mayor grosor en las zonas donde la resina debe ser más consistente, de esta manera, quedan configurados los elementos plantares necesarios en la corrección.

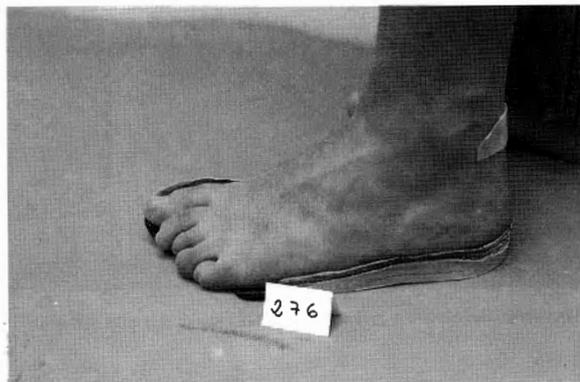
Figura 26: Borde lateral del soporte adaptado al pie izquierdo.

Observamos como a nivel del arco externo (fig. 26) el diseño del soporte recoge suficientemente las estructuras localizadas en esta zona. A nivel del primer radio observamos como el elemento anterior abraza lateralmente la primera articulación metatarso-falángica evitando la pronación excesiva de esta zona, el tratamiento se acopló sin problemas a una botina blucher (Fig. 27).

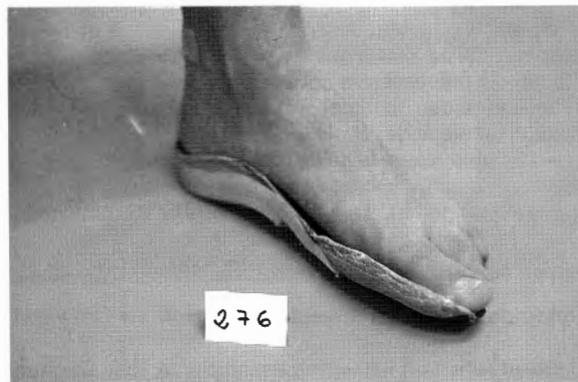
Figura 27: Borde medial del soporte adaptado al pie izquierdo.

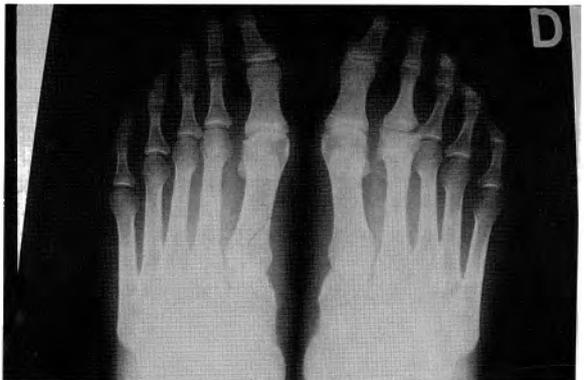
Figura 30: Radiografía dorso-plantar.

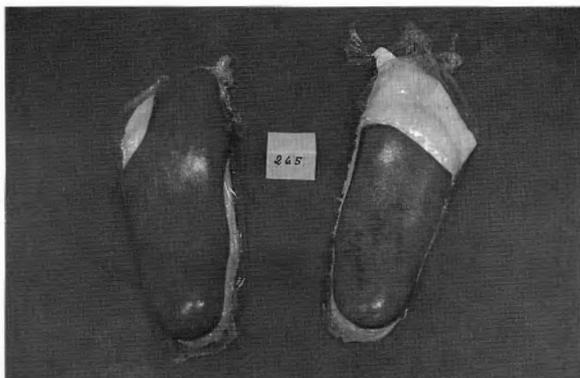
Planteamos hacer el soporte funcional del primer radio en el pie donde aparecía la lesión metatarsal y un soporte plantar convencional en el otro pie (Fig. 31). **Cabe destacar que el elemento supinador anterior lo hacemos extensible hacia el segundo metatarsiano.** Interesa ante todo descargar la zona metatarsal incrementando la funcionalidad del primer radio en unas condiciones lo más fisiológicas posibles (Fig. 32).

Figura 31: Soportes plantares en proceso de adaptación.

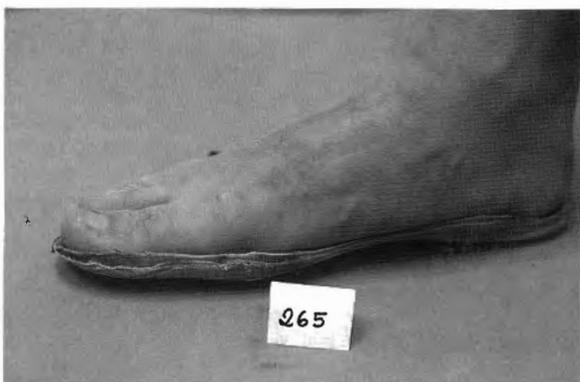
Figura 32: Imagen de la adaptación medial del soporte al primer radio.

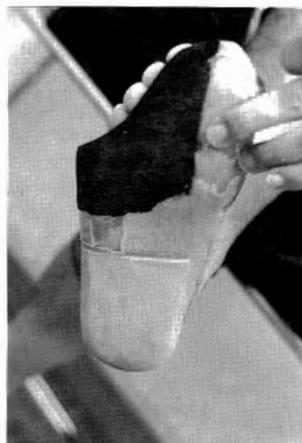
Añadimos un material de amortiguación y una alza para compensar la disimetría (Fig. 33). No fue necesario reforzar los arcos con otros materiales y debemos decir que el paciente manifestó, al cabo de un mes, la desaparición total de las gonalgias y el cansancio.

Figura 33: Proceso de prueba y aplicación.

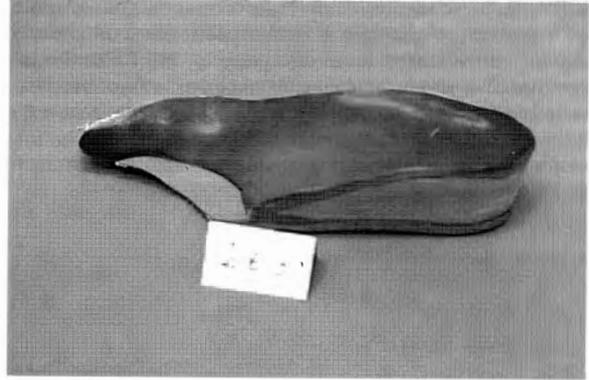
Figura 37: Imagen dorso-lateral del soporte. Combinación de varios materiales.

Aplicamos el mismo diseño de la plantilla descrita anteriormente, solo que debemos añadir un mayor grosor de los materiales para compensar la disimetría y además le aplicamos un tratamiento complementario en el calzado. Observarán que añadimos un material de amortiguación, de la familia de las espumas Evalene resistentes a la compresión, resultando muy adecuadas para la zona metatarsal (Figs. 36 y 37).

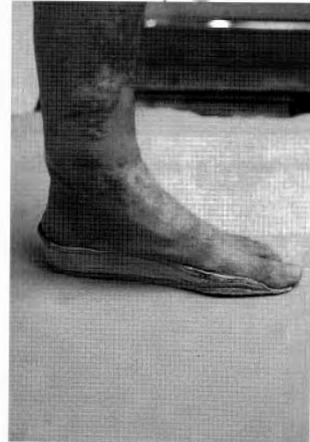
Figura 38: Comprobación de la adaptación en estática del soporte en el pie.

En estos casos más que ninguno es fundamental el buen anclaje del soporte en el calzado, la ausencia de este acoplamiento puede hacer fracasar totalmente el tratamiento. Al ser un pie de riesgo, es fundamental la revisión frecuente del tratamiento, cualquier lesión de partes blandas a consecuencia de la fricción con el soporte plantar, podría ser muy desfavorable (Fig. 38).

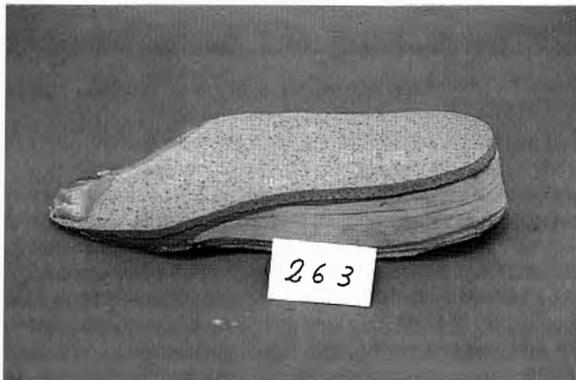
Figura 36: Visión plantar del soporte y alza. Combinación de diferentes materiales.

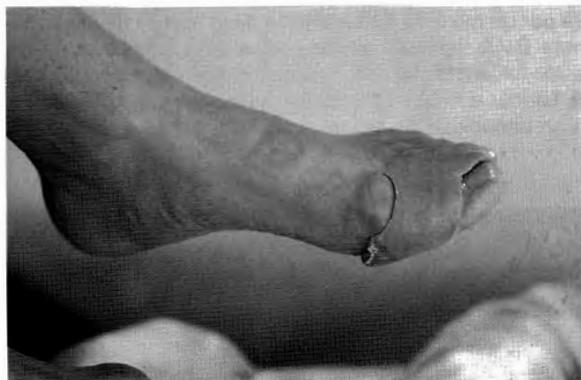
Ortesis de silicona que incluye un elemento sub y dorso falángico de la primera falange del primer dedo (Fig. 40). El objetivo de esta ortesis es incrementar la propulsión y evitar la fricción de la exóstosis con la pala del zapato; también aplicamos soportes plantares de resina y cuero de diseño convencional.

Figura 40: Imagen de la ortesis de silicona que se aplicó inicialmente y que no cumplió las expectativas esperadas.

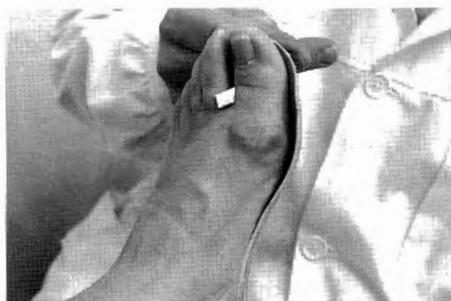
Figura 43: Adaptación y prueba del soporte en posición sedente.

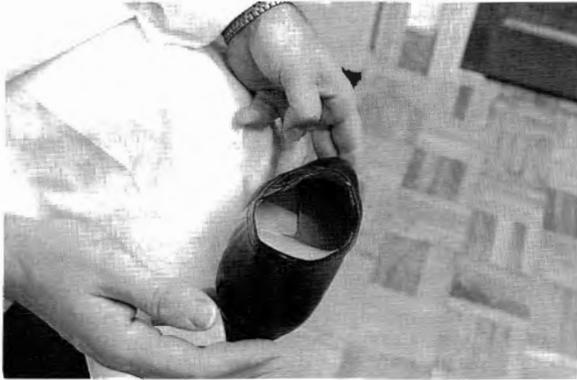
Figura 45: Adaptación del soporte al calzado.

tado en un zapato convencional (Figs. 44 y 45). En la revisión a los seis meses la paciente manifiesta que han desaparecido las molestias. También utiliza el tratamiento para la actividad deportiva y, especialmente, observamos que en la exploración articular de la primera articulación, existe menor resistencia al movimiento.

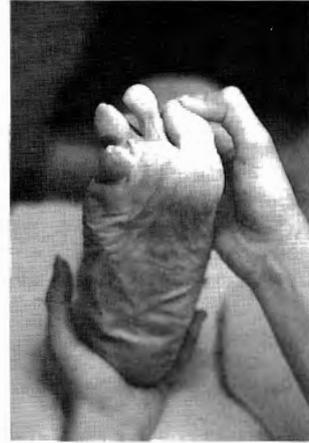
Figura 47: Exploración y observación del pie.

Para finalizar exponemos el caso de una paciente de 75 años de edad, intervenida hace 15 años de hallux valgus bilateral. Esta paciente acude regularmente al servicio de quiropodología, sufre un acabalgamiento de los dedos, hallux rigidus bilateral y zonas de hiperpresión a nivel metatarsal (Fig. 47).

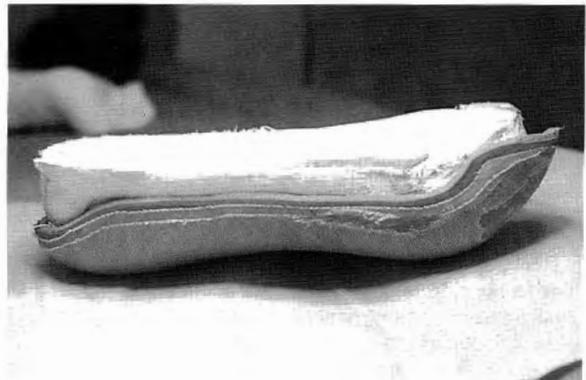
Le aplicamos un soporte plantar con el mismo diseño anteriormente descrito pero sustituimos el cuero vaqueterilla por un material de **bidensité** de la familia de las espumas E.V.A. (etileno, vinilo, acetato). La combinación de estos materiales de dos densidades diferentes permite proporcionar a la vez comodidad, un tacto muy agradable y gran capacidad de amortiguación (Figs. 48 y 49).

Figura 48: Aplicación del soporte al molde.

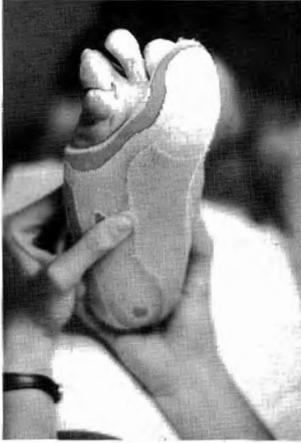
Figura 49: Comprobación antes de efectuar los retoques necesarios.

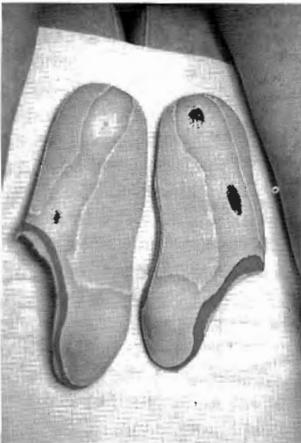
Observamos que el diseño es el mismo que los referidos en los casos anteriores; sólo varía el proceso de confección (Fig. 50).

Figura 50: Soporte desvestado, imprimiéndole un carácter biomecánico.
