La geotecnia vertical aplicada a la rehabilitación de yacimientos pleistocenos

Montserrat Sanz^{*,1,2}, Joan Daura^{1,2}, Eduard Terrado^{3,4}, Marc Méndez⁴ y Josep Maria Fullola²

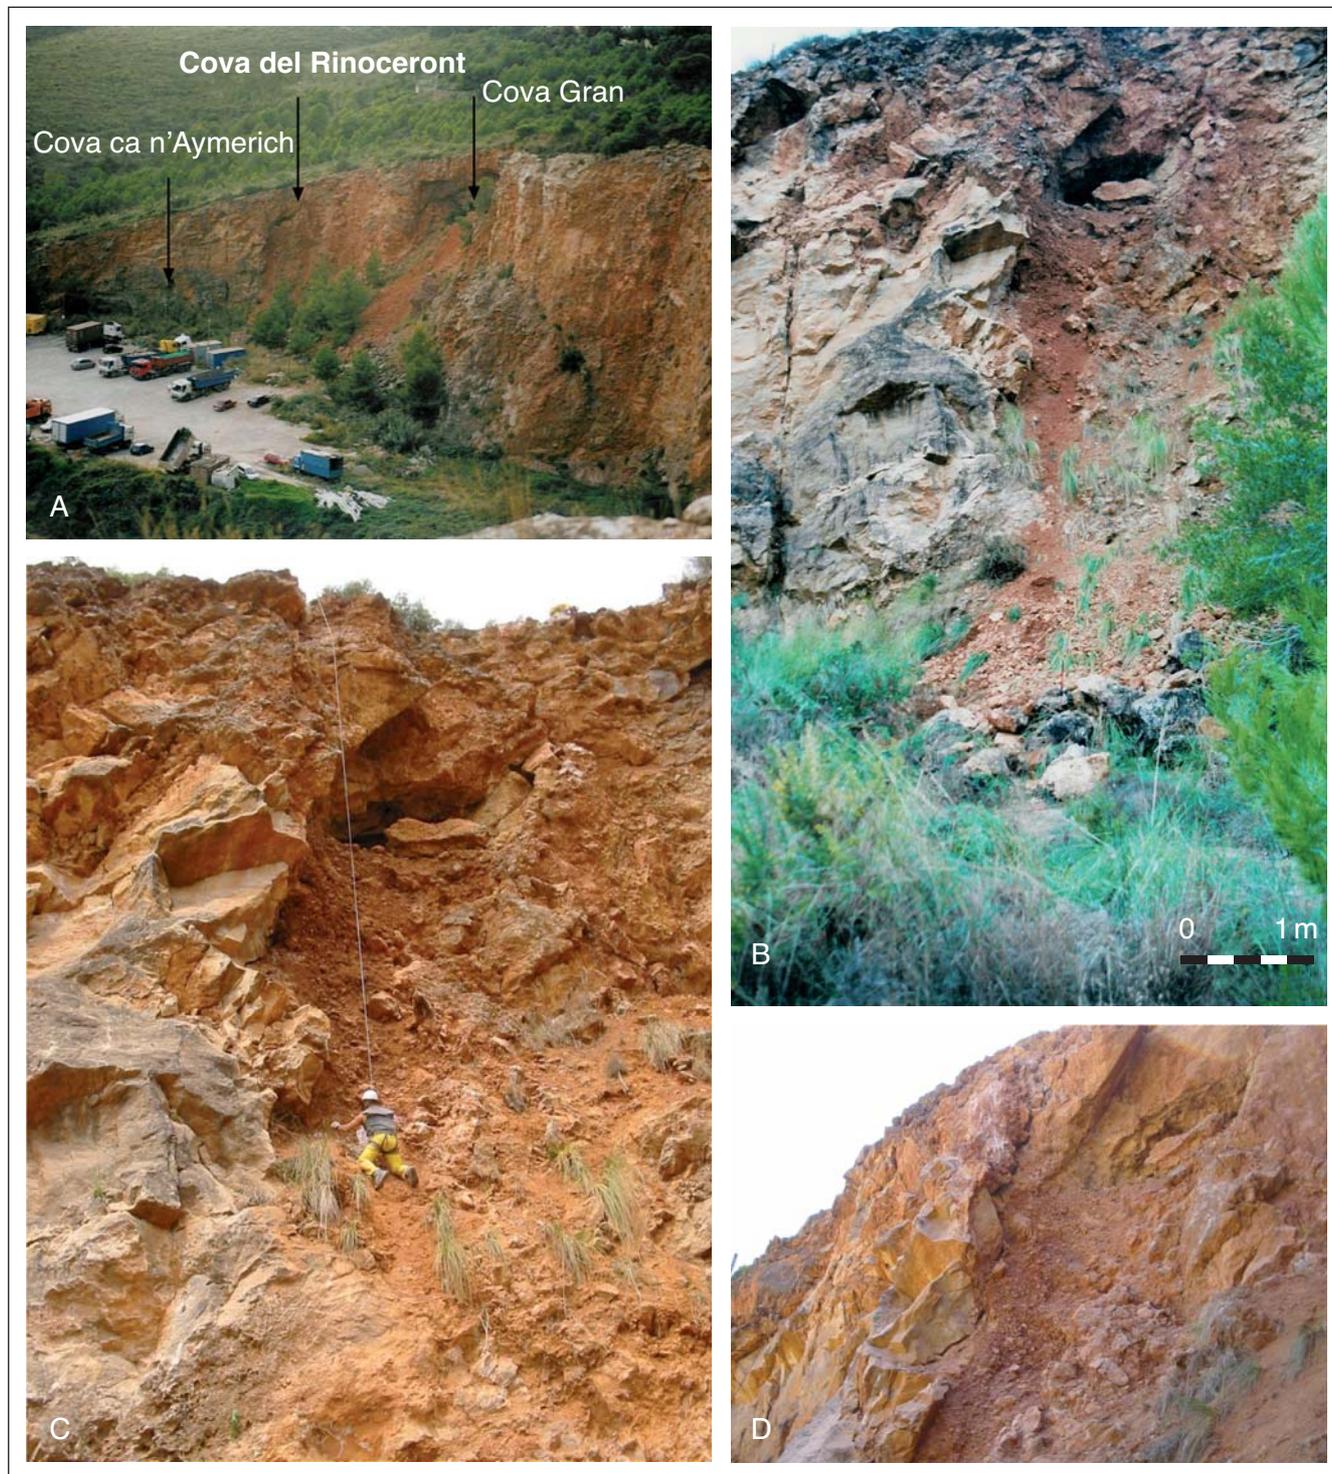
Fig. 2. Estado del yacimiento y del frente de explotación de la cantera antes de su restauración. A: Último frente de explotación de la cantera donde se halla la Cova del Rinoceront. B: Vista frontal de la Cova del Rinoceront en el momento de su descubrimiento. C: Análisis del estado de preservación del frente de la cantera y del relleno sedimentario de la Cova del Rinoceront. D: Pared oeste de la Cova del Rinoceront donde se observa su estado de preservación.

Fig. 2. Cova del Rinoceront site and the unstable slope before restoration. A: Quarry bank, standing at 25 meters, where Cova del Rinoceront site is located. B: Frontal view of Cova del Rinoceront before restoration. C: Technical analysis of the quarry wall and Cova del Rinoceront infillings. D: Deteriorated rocky area in the west slope of Cova del Rinoceront.

En general, el conjunto de estos factores (verticalidad del corte, inestabilidad del talud, estado de la roca encajante, poca cimentación del relleno, etc.) acentuados por la exposición del yacimiento a los agentes atmosféricos durante aproximadamente cuarenta años aceleraron el proceso de degradación. Así, parte del corte (aproximadamente unos 60 m³ del sedimento del yacimiento junto con rocas del frente de explotación más próximo al yacimiento) se había ido desplomando desde el fin de las actividades extractivas, acumulándose al pie del corte (Daura & Sanz, 2011).

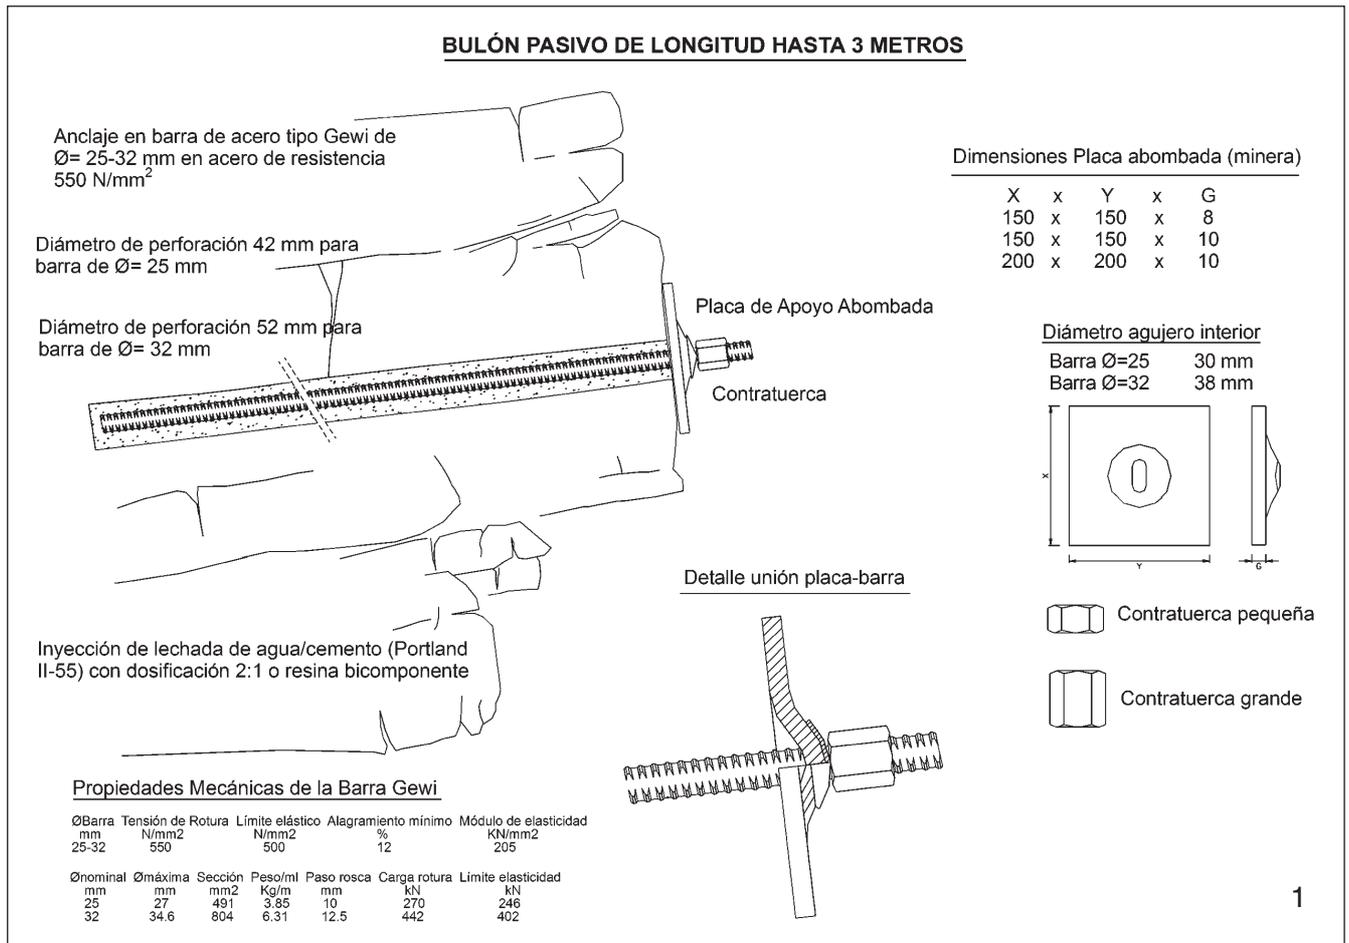
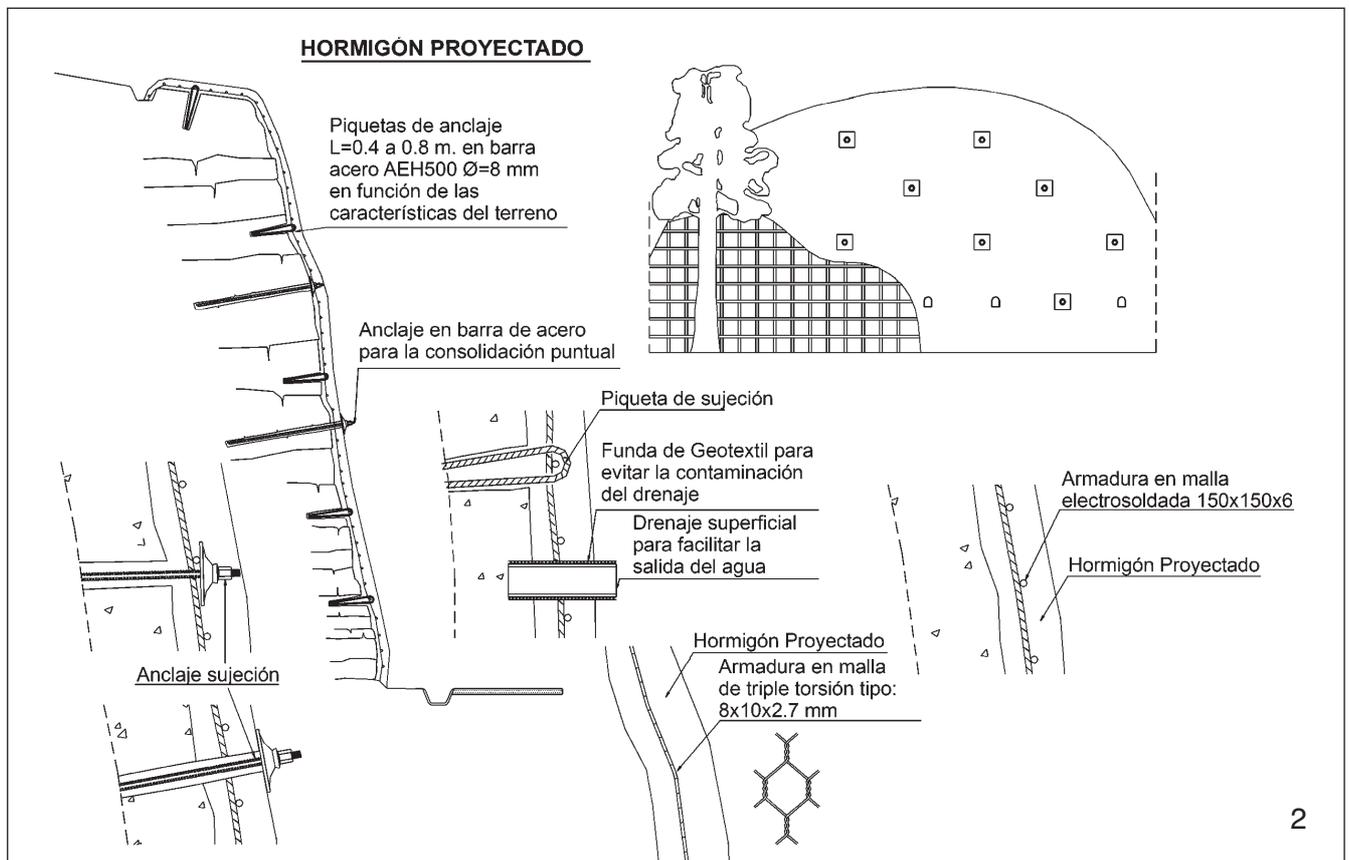
Fig. 3. Modelo de consolidación aplicada al yacimiento de la Cova del Rinoceront (diseño de la figuras por Inaccés-Geotècnia Vertical S.L.).
 Fig. 3. Geotechnical engineering pattern used to consolidate Cova del Rinoceront site (design after Inaccés-Geotècnia Vertical S.L.).

Posteriormente, con el fin de garantizar la estabilización de los bloques rocosos así como de la totalidad de la armadura, se instalaron una serie de bulones. En total fueron 29 anclajes formados por una barra de acero del tipo GEWI con un diámetro 25 mm, un diámetro de per-

foración de 42 mm y una longitud total de 3 m (Fig. 3).

Los bulones se instalaron principalmente en el entorno más inmediato del yacimiento, especialmente en el lado oeste, así como en el techo. En la perforación, una vez instalado el bulón, se inyectó una lechada de cemento y posteriormente los anclajes fueron sellados con una placa cuadrangular de soporte de 15 x 15 cm con rosca de bloque. Con esta actuación quedó garantizada la estabilización de los materiales miloníticos ya que el hormigón armado evita la erosión por parte de los agentes atmosféricos, principal problema de la conservación y estabilización de los grandes bloques fracturados.

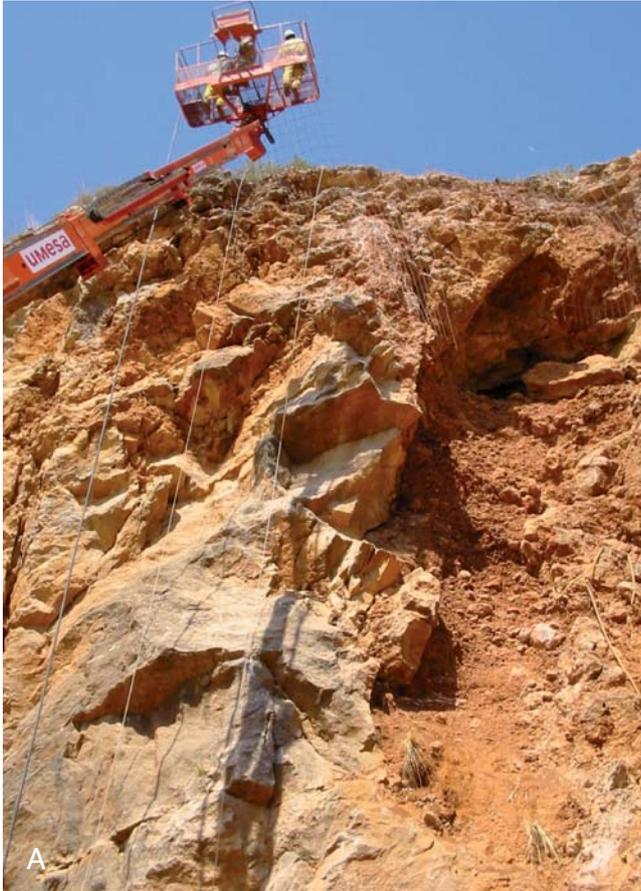
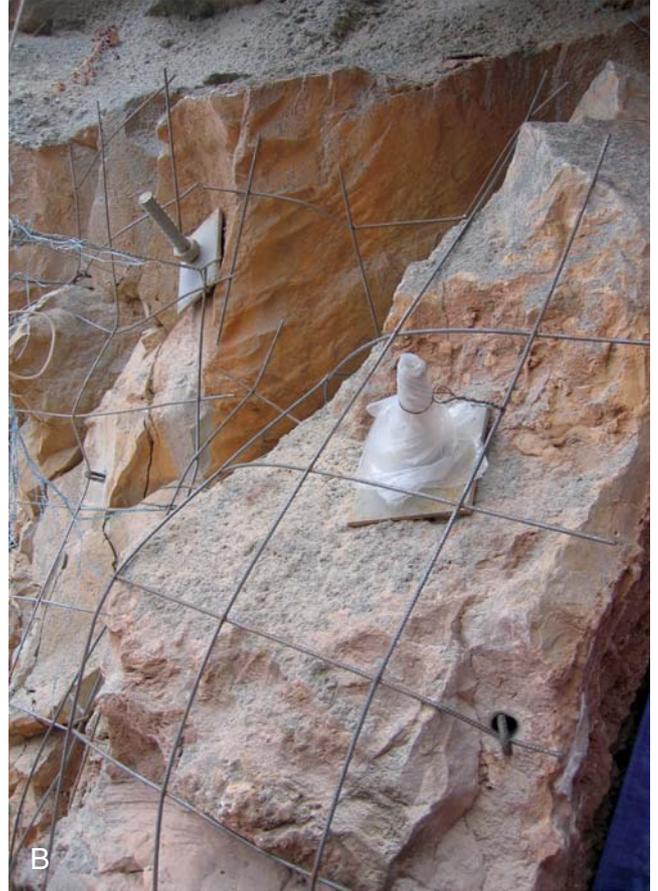
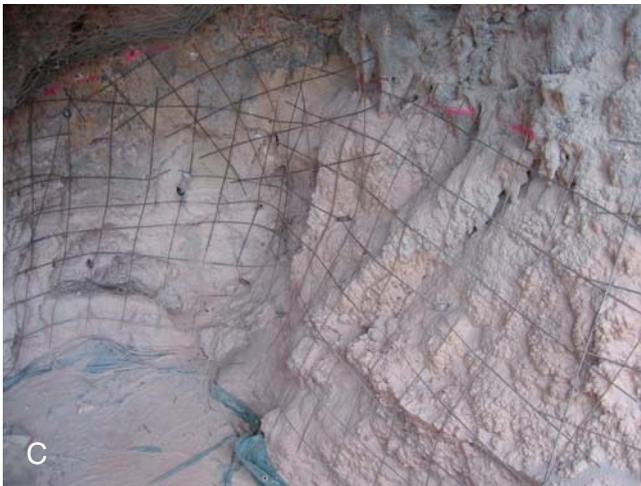
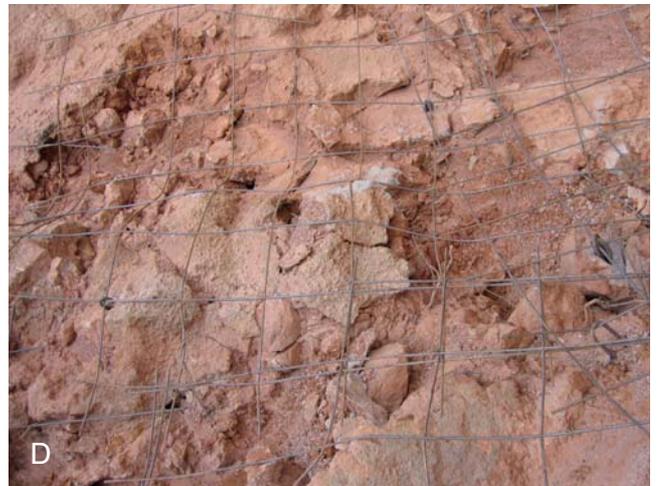
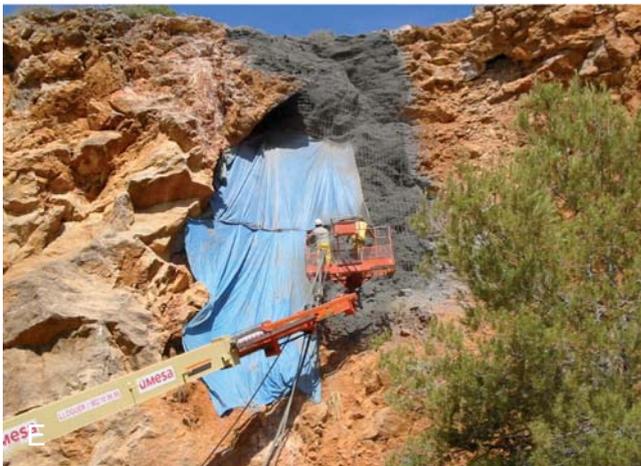
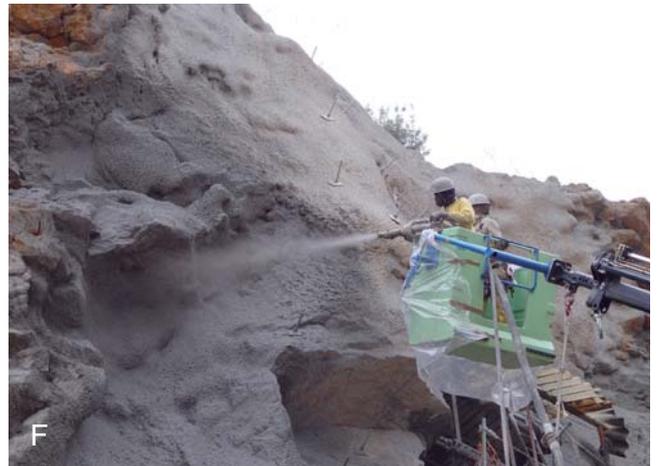
◀ Fig. 4. Proceso de rehabilitación del yacimiento. A. Instalación de la malla electro soldada. B. Detalle de la instalación del mallazo y de los bulones. C-D. Detalle del mallazo en el interior de la cavidad. E. Protección del relleno sedimentario y gunitado de la parte superior. F. Detalle del proceso de gunitado.

Fig. 4. Restoration works at Cova del Rinoceront. A. Electro-welded mesh installation held by 20 cm-long steel skewer pegs. B. Electro-welded mesh and 3 m-long rock bolts. C-D. Electro-welded mesh installed inside the cavity. E. Protection of the archaeological infillings and guniting process. F. Guniting process on the top of the slope.

Una vez finalizadas las obras de desmontaje se procedió a efectuar los trabajos de consolidación del talud. En primer lugar, en las partes altas del talud más próximo al yacimiento, así como en el techo y en los laterales se instalaron diferentes mallas de armadura electro soldadas o mallazo. Estas mallas de distintos tamaños (150 x 300 x 5 mm y 200 x 200 x 5 mm) se colocaron en una superficie total de 105 m² y sujetándose mediante piquetas de acero de 20 cm de longitud.

Una vez finalizada su instalación, se procedió a proteger el relleno sedimentario de la cavidad para poder proyectar hormigón sin dañar el yacimiento. En total se utilizó un volumen aproximado de 18 m³ de hormigón por vía húmeda sobre taludes, del tipo D-400, con arena y gravas y sin material arcilloso. La capa de gunita se aplicó sobre toda la superficie donde previamente había sido instalado el mallazo, con un grosor aproximado de 15 cm.

Complementariamente, para aumentar la seguridad, se instaló una malla metálica de triple torsión para la protección del techo de la cavidad (Fig. 4). Esta malla de alambre es de 2,7 mm de diámetro y del tipo 8 x 10, con una apertura de entre 5 y 10 cm y con una resistencia media al rompimiento de 6.400 kg/m². La malla se sujetó con anclajes en barra de acero de 20 mm de diámetro y de 10 a 15 cm de profundidad. Estos anclajes se encuentran unidos por un cable de acero de 12 mm de diámetro que sujeta toda la estructura, con un solapamiento de los paneles de 10 a 15 cm aproximadamente.

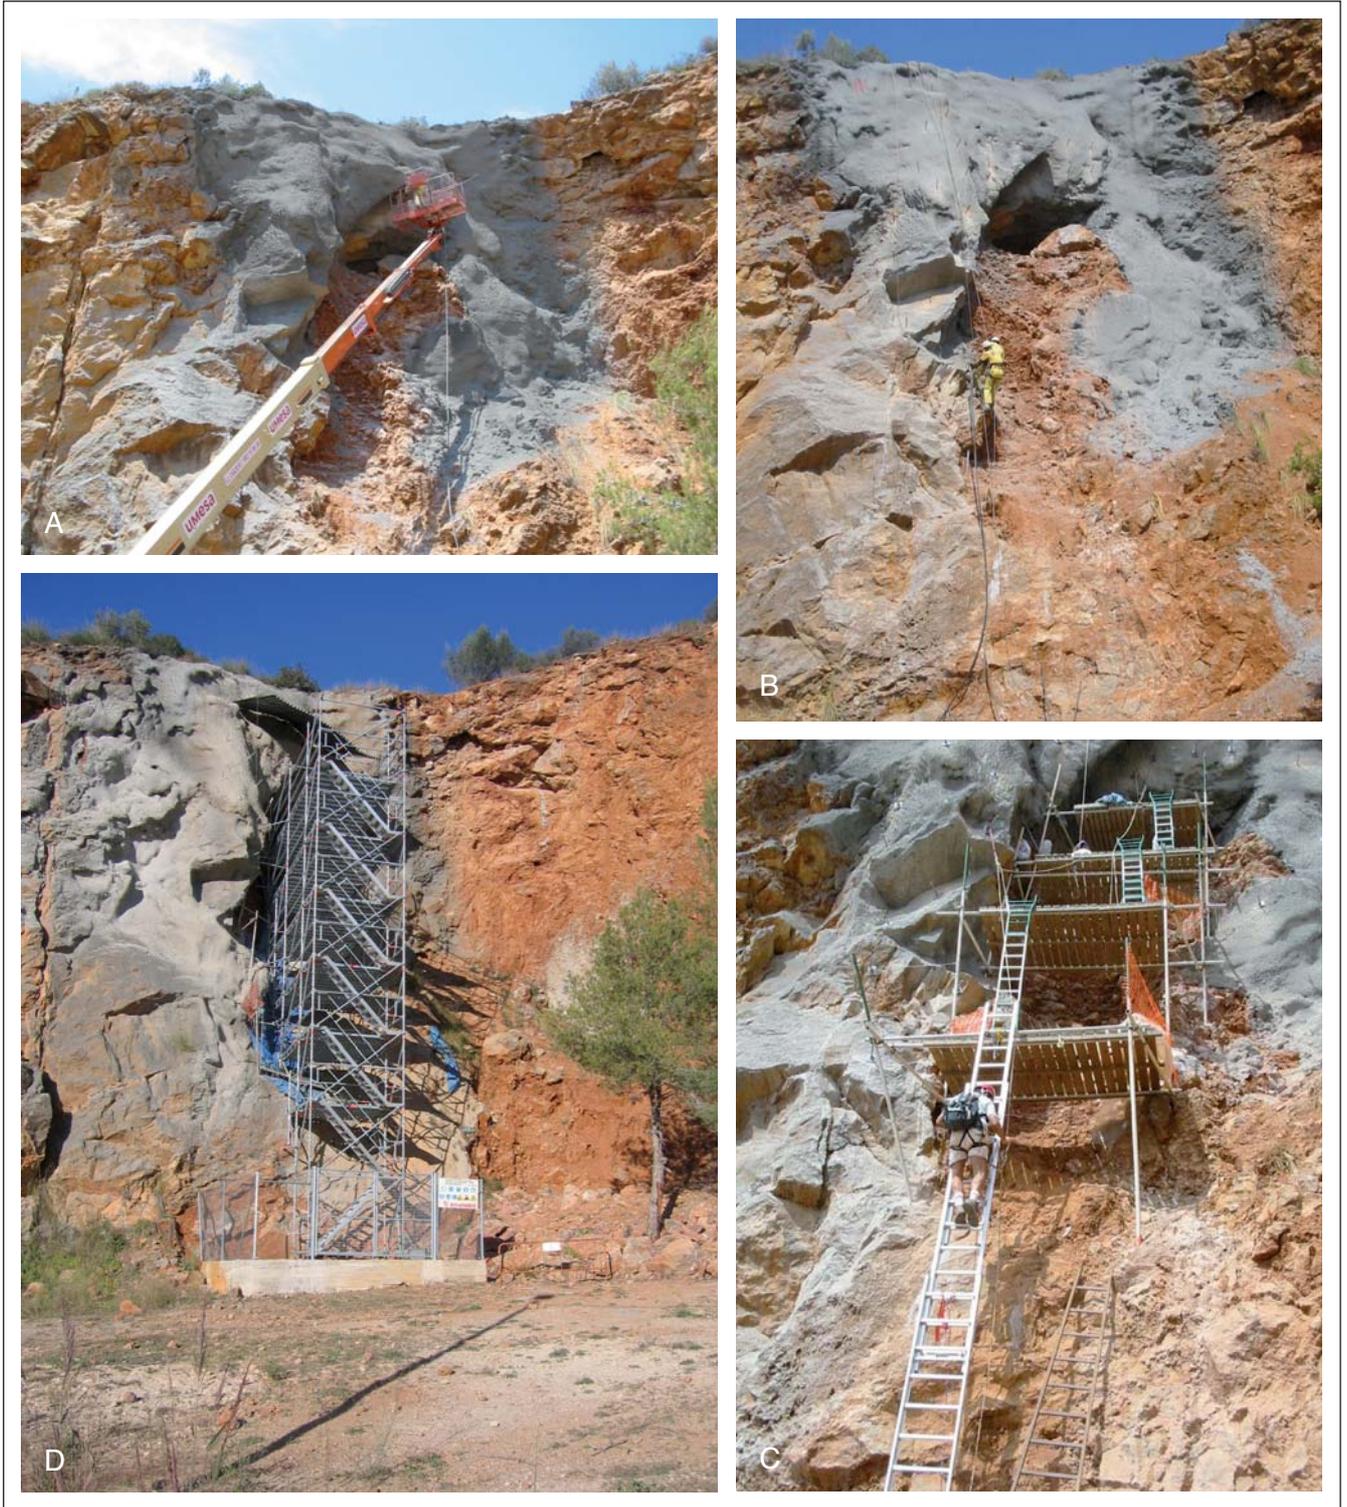
Fig. 5. Proceso de los trabajos de rehabilitación del yacimiento. A. Protección de los sedimentos, instalación de mallazo y proyectado de hormigón. B. Instalación de bulones de anclaje. C. Andamio de acceso provisional (años 2003-2006). D. Estado actual del yacimiento.

Fig. 5. Rehabilitation process at Cova del Rinoceront site. A. Archaeological infillings protection, electro-welded mesh installation on the surface held by steel skewer pegs and guniting works. B. Rock bolts installation on top of the gunited area. These steel bars were embedded into the rocks providing resistance and traction using the own rock resistance to give support. C. Provisional scaffold for the archaeological works (years 2003-2006). D. Cova del Rinoceront after restoration works. A concrete platform was built on the slope base and a scaffold was set up to access the cave (year 2007).
