«LA MANTERÍA»

PINTURAS MURALES DE LA IGLESIA DE SANTO TOMÁS DE VILLANUEVA

Proyecto de formación y trabajo

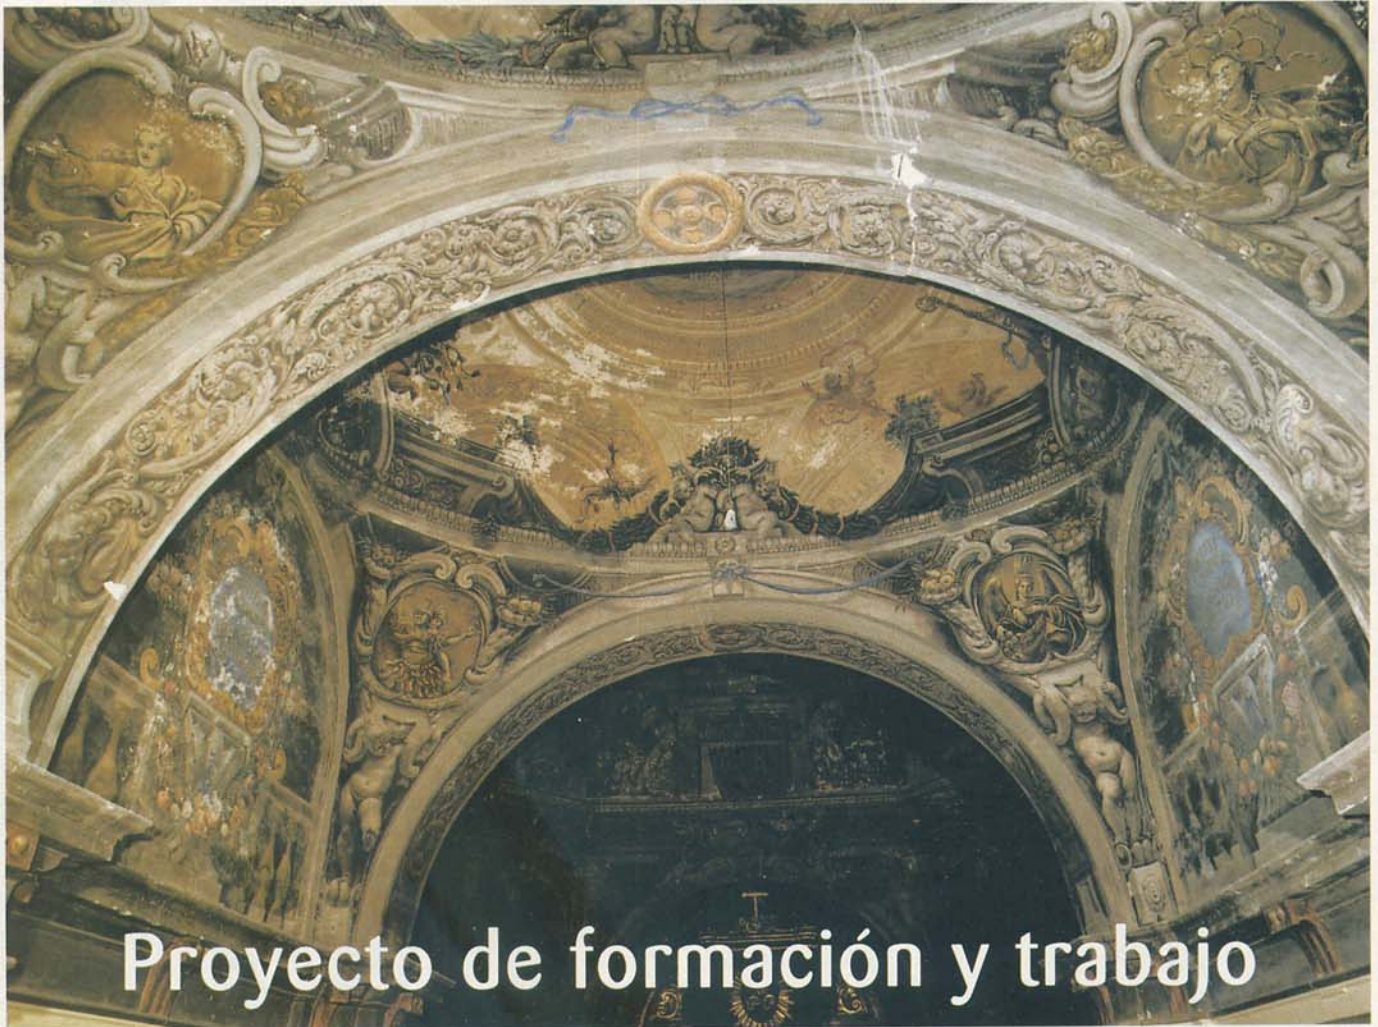
Vista general de las pinturas murales desde el coro de la iglesia.

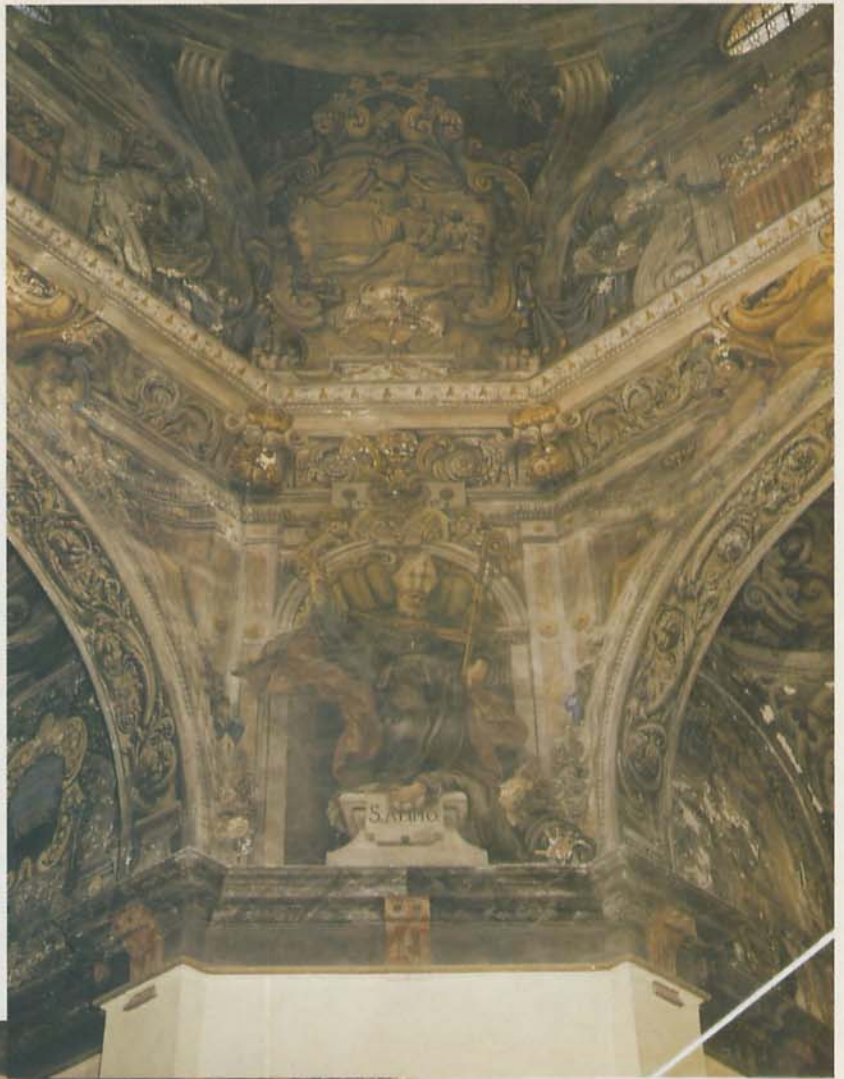
Detalle de las pinturas murales en un machón del crucero.

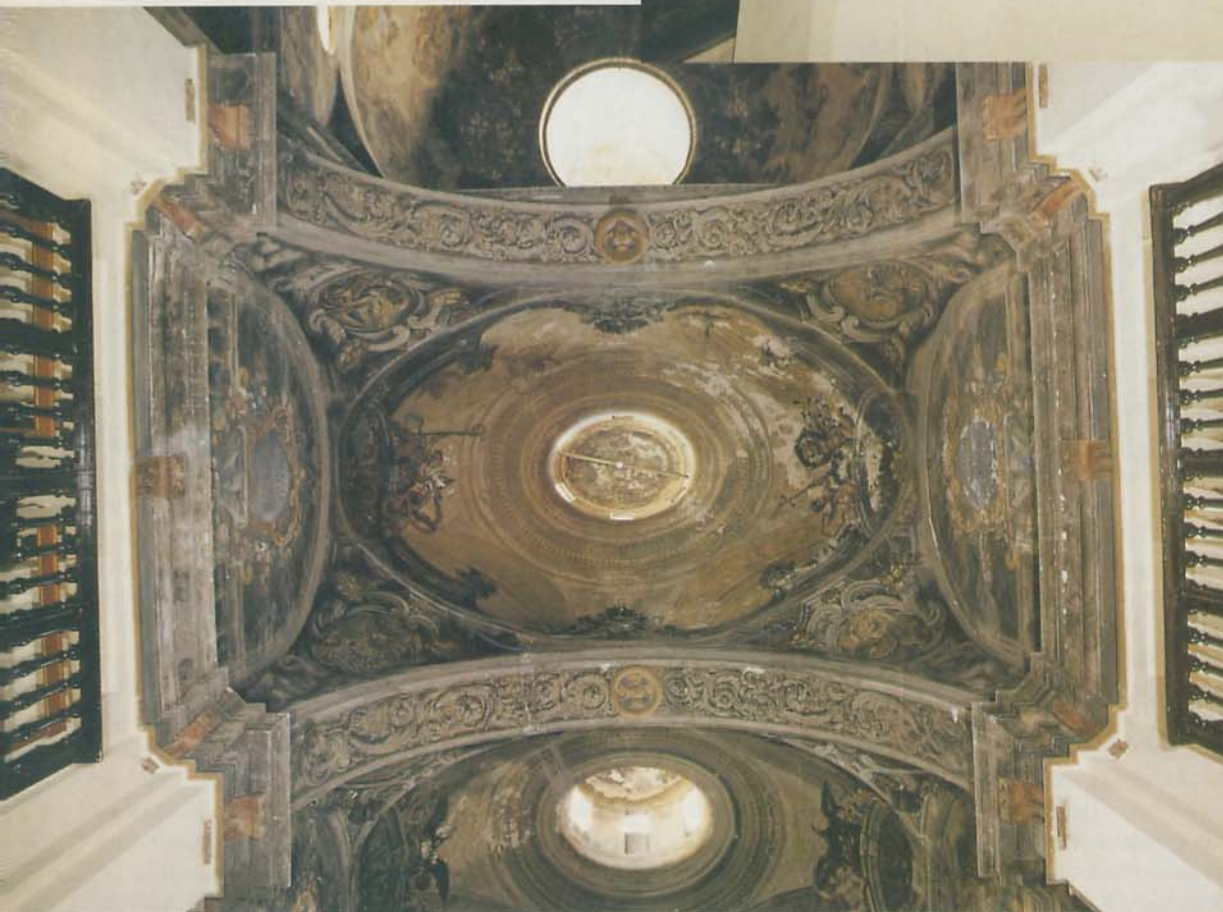
Vista cenital de la segunda cúpula de la nave.

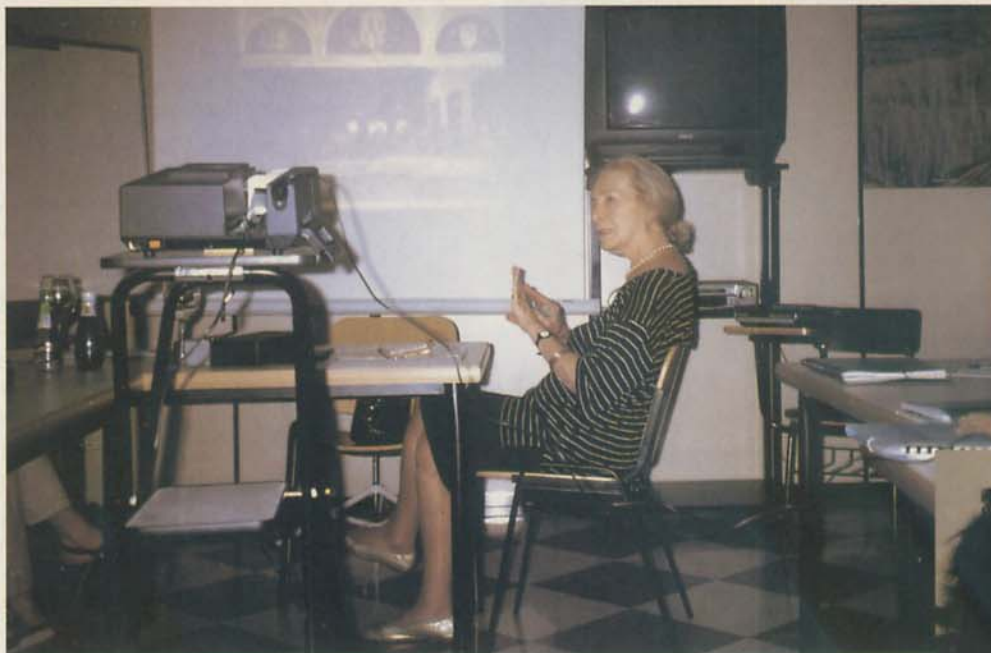
Detalle del aula con la conferencia impartida por Pinin Brambilla sobre la restauración de la Santa Cena de Leonardo (izda). Observación por reflexión un corte estratigráfico en la lupa estereoscópica (abajo). Fotografía de las pinturas con luz rasante (abajo izda). Se aprecia la incisión sobre el mortero fresco como método de traspaso del dibujo preparatorio.

en día se observan las marcas de los clavos que sujetaron dichos cartones-; en cambio, para el resto de la obra, con un contenido iconográfico particular para cada espacio, el dibujo fue traspasado por el método de la incisión sobre el mortero fresco.

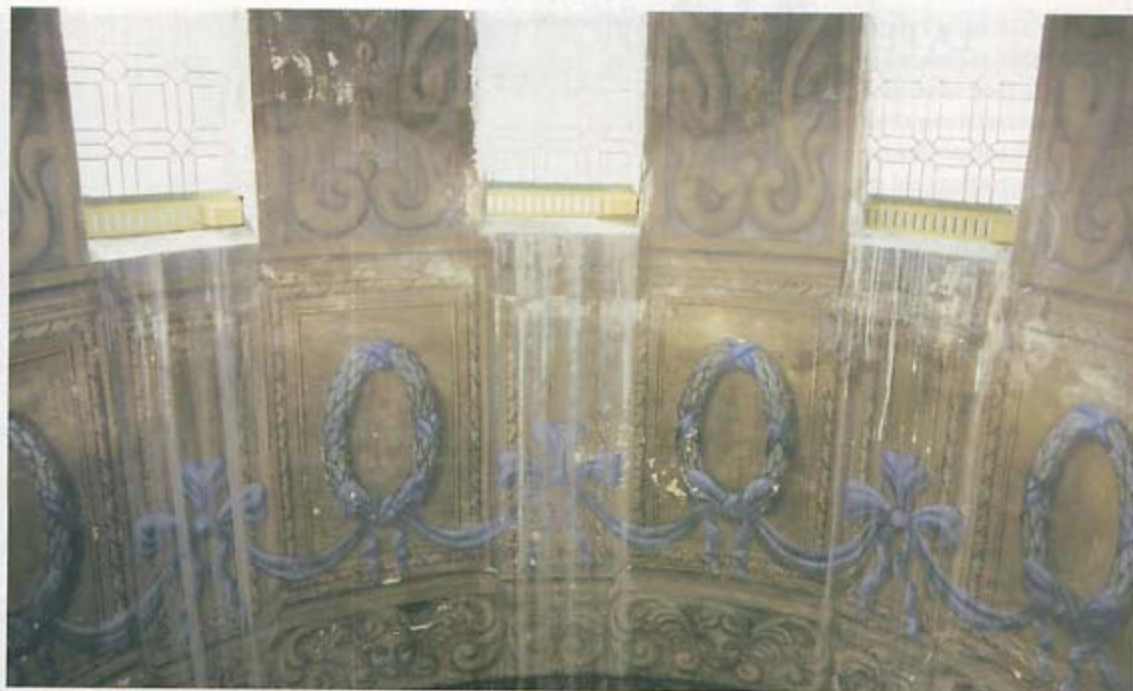
Linterna central (dcha):
filtraciones y coladas
desde las ventanas.

Gran parte de
su superficie se
encuentra repintada
(intervención de 1950).

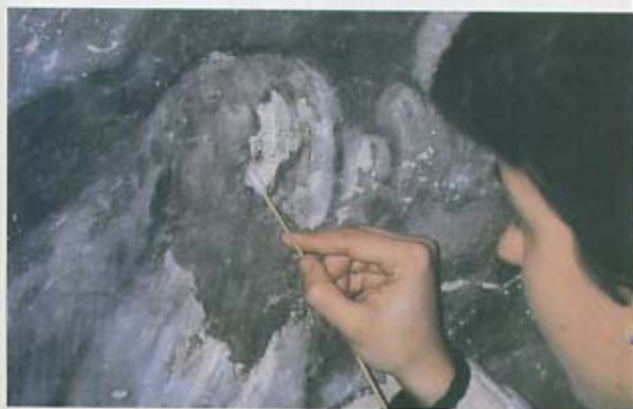
Cata de limpieza de
la gruesa capa de
superficie formada por
cola-caseína en una
pechina de la cúpula de
la Epístola (abajo).

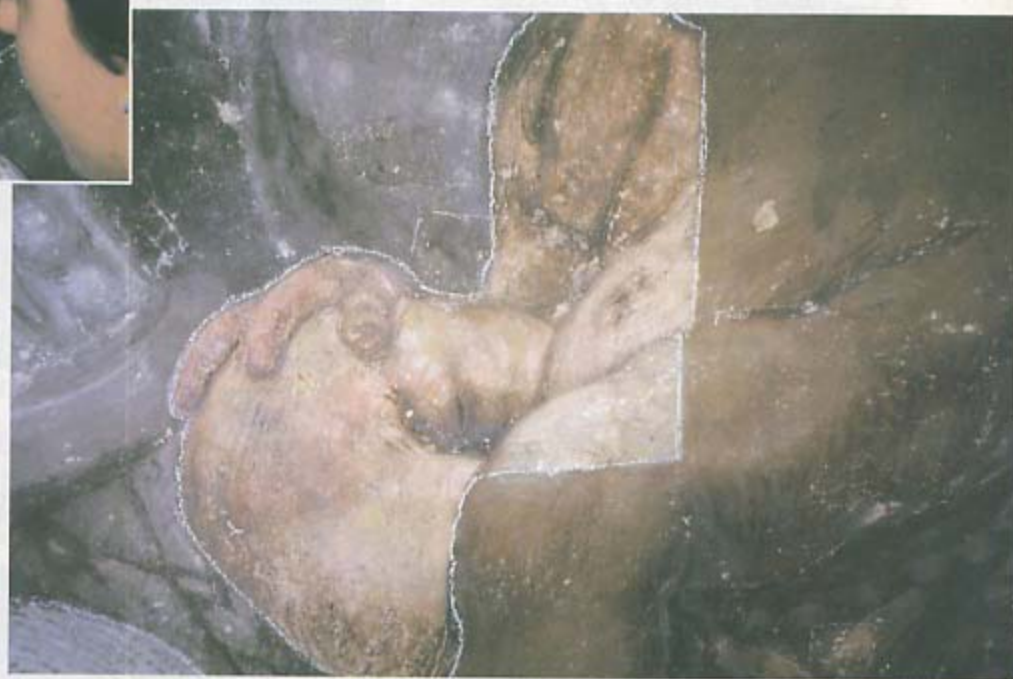
Tests para la
eliminación de los
repintes insolubles de
cola-aceite que ocultan
el luminoso fresco en
la pechina sureste
(abajo dcha).

suscitó más controversia fuese la eliminación de los repintes, debido a la gran extensión de estos últimos. Varias son las razones que llevaron a optar por esta solución: su pésima calidad pictórica; la falta de un criterio coherente en cuanto a la técnica, pues fueron aplicados indiferentemente sobre morteros originales pulverulentos, sobre morteros de reposición y sobre capa pictórica; las cargas mecánicas que suponen sobre un frágil revoco original; los falsos históricos detectados después del estudio documental (invención de figuras encima de celajes, falsas inscripciones en algunos medallones, etc.), y finalmente, las diferencias cromáticas que presentarían tras el proceso de limpieza con respecto al luminoso fresco.

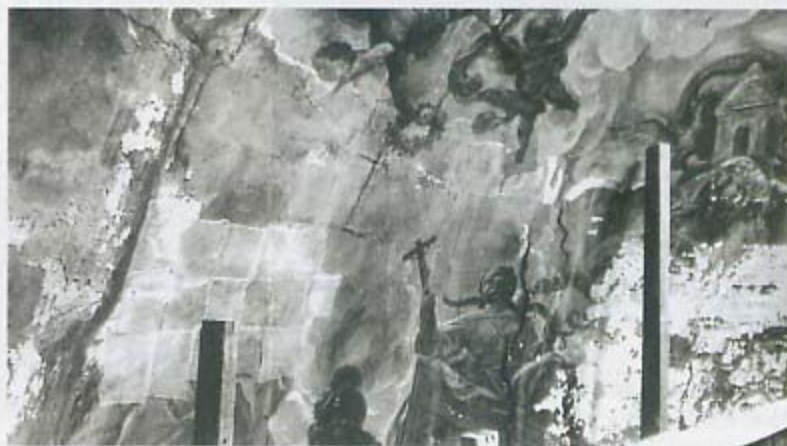
Fotografía de archivo donde se puede apreciar el estado de deterioro de los frescos en 1950. A la izquierda, proceso de engasado que se adoptó entonces como método de fijación de los desprendimientos en la cúpula central.

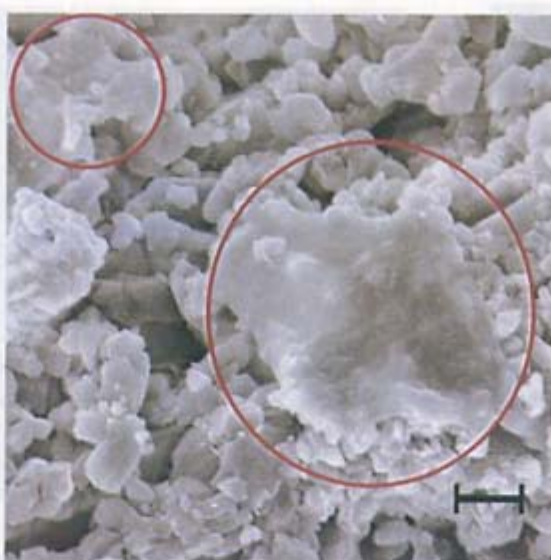
DCHA: Visión del microscopio MEB empleada para el estudio de la penetración de los consolidantes y fijativos en la zona de contacto entre revoco de cal y yeso: Primal AC-33; a partir de a partir de 1,5 mm el grado de consolidación disminuye bruscamente, recubriendo totalmente los granos de mortero de manera no homogénea (zonas consolidadas destacadas en círculos). (Escala: 4 m x 750 aumentos).

Una vez liberada la superficie de estas fijaciones innecesarias, se propicia una penetración del consolidante más fluida y homogénea para devolver definitivamente la estabilidad al interior del frágil revoco de cal. Para determinar el consolidante más adecuado, el departamento de Geológicas de la Universidad de Zaragoza realizó ensayos con diferentes probetas de mortero localizadas por toda la superficie pictórica, probando diferentes productos (de tipo orgánico, organosilíceo e inorgánico), en distintas concentraciones, y midiendo los niveles de penetración y la morfología de la consolidación.

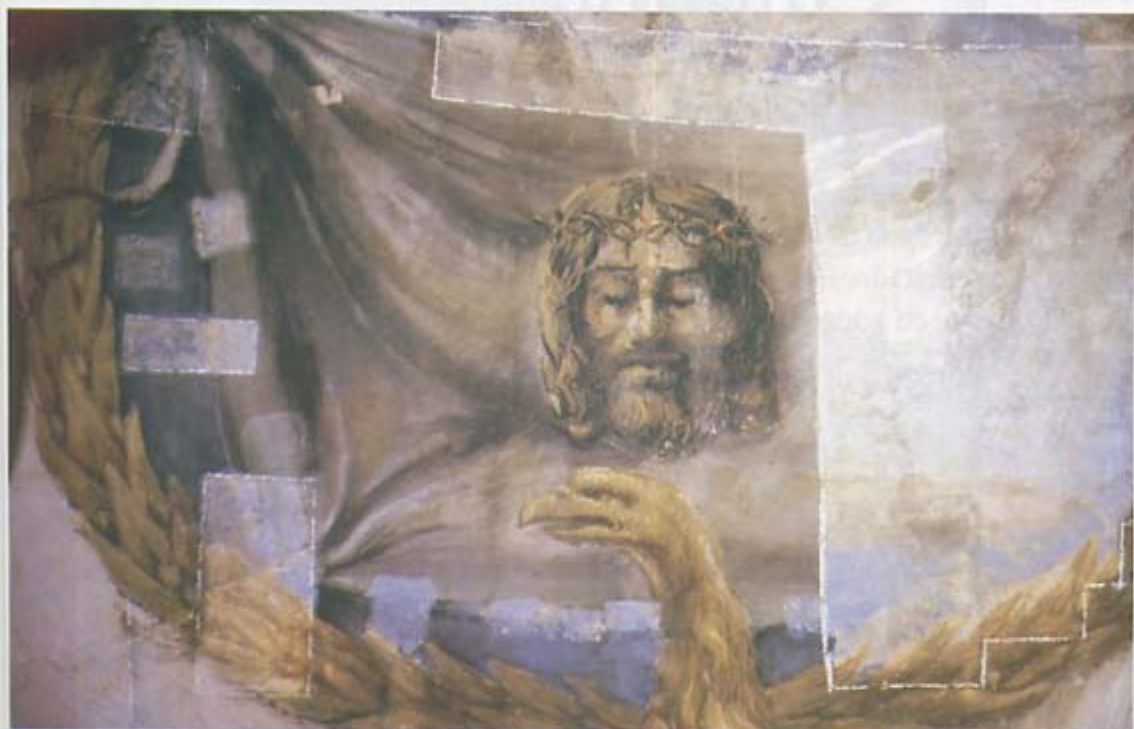
Catas de limpieza en la cúpula de la Epístola y localización de los repintes con falsos históricos pertenecientes a la intervención de 1950-55 (izda). Eliminación de los morteros de yeso empleados en la intervención de 1950 (abajo).
