DATOS PORTADA

CIA. Aseguradora:	Mapfre
N/Ref.:	1410414
S/Ref.:	2014-048-ME
Ramo:	Multirriesgo Empresa
Póliza nº:	0011807600011
Fecha Siniestro:	31/03/2014
Fecha de 1ª visita:	31/03/2014
Fecha de 2ª visita:	04/04/2014
Fecha de 3ª visita:	08/04/2014
Asegurado:	<i>Cosmeticsdream S.A.</i>
Lugar del Stro.:	<i>Polígono industrial A7, nave H, Llinars del Valles (Barcelona)</i>

INFORME DE PERITACION

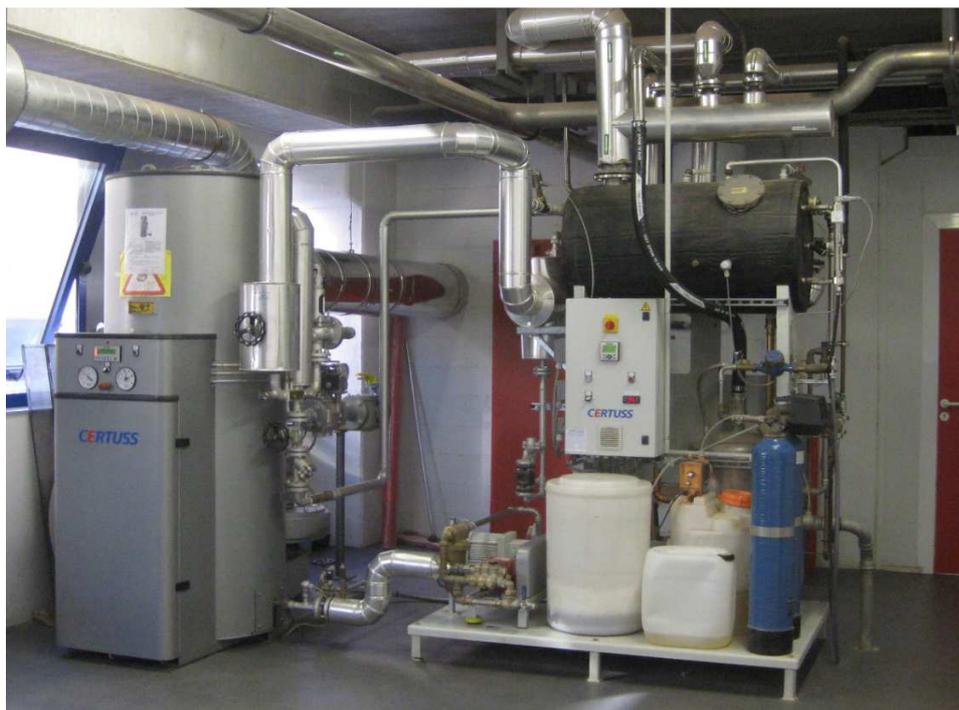
Equipo caldera, descalsificador, depósito de agua tratada y condensados.

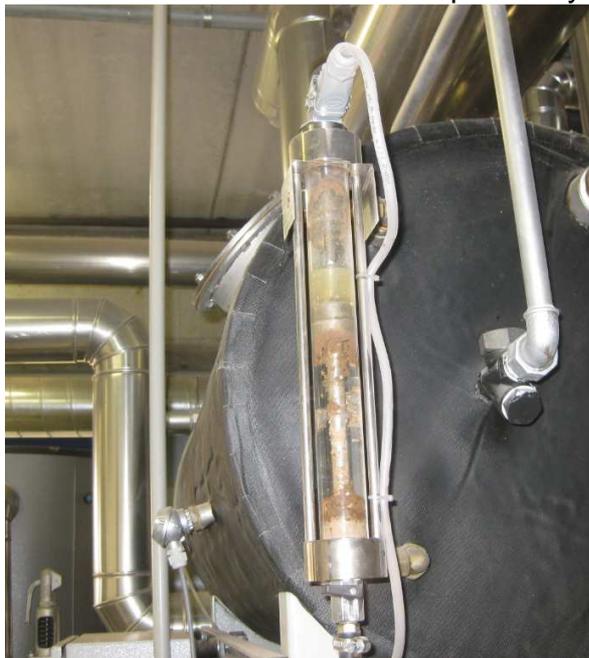
Nivel de agua depósito de agua tratada y condensados

- Análisis del agua del depósito presenta contaminación, turbulencias y sus parámetros están fuera de los parámetros de calidad del agua requerida. También presenta partículas de óxido y otras partículas que pueden ser atribuidas a contaminación de las emulsiones o aguas de limpieza de los reactores. Los parámetros de conductividad y ph están fuera de los requeridos para su uso para la fabricación de vapor.

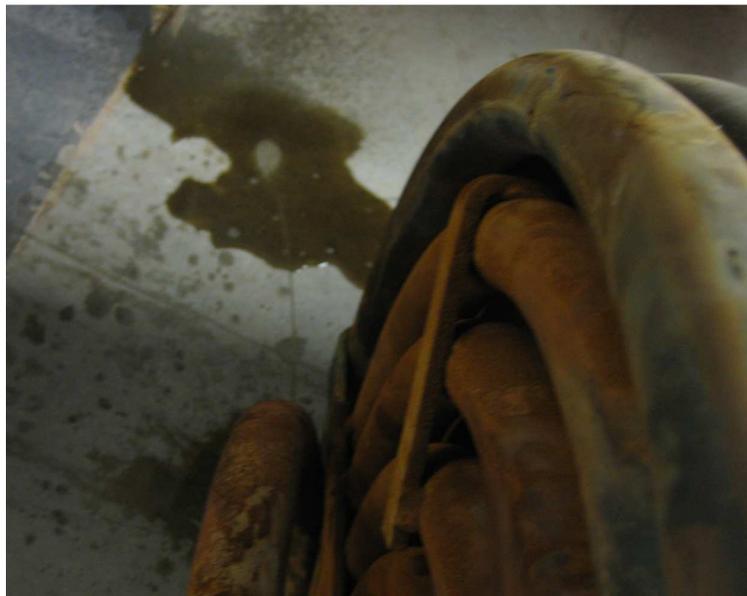
- Las mismas partículas de óxido y otros componentes también se encuentran en la base del depósito y algunos adheridos al mismo.
- En el serpentín se observa que hay tres puntos de fuga en la base y dos más en el interior del cuerpo del serpentín, y no es en la soldadura del tubo de los tramos ni tampoco en la conexión roscada de entrada. Sometido a presión se detecta una nueva fuga por lo que se comprueba que hay un fuerte deterioro en el interior del tubo.

Comprobación de poro de fuga d agua en base serpentín e interior

La fuga de agua indica daño en el serpentín de calefacción, se indica solicitar este elemento nuevo y alguno elemento auxiliar, como la sonda de temperatura y el electrodo de ignición. La empresa suministradora indica que dará petición urgente de estos elementos y puestos en contacto con el fabricante de pasar el pedido el nuevo serpentín puede estar en la fábrica de Cosmeticsderam SA el viernes de la misma semana.

La solicitud de un serpentín nuevo y no su reparación, es debido a que este tipo de serpentín con fuga por agua o vapor los daños son considerables y no admite reparación, por lo que requiere de un serpentín nuevo. El fabricante Certuss indica que en el proceso de fabricación de estas calderas de vapor instantáneo, y el concreto el serpentín por ser un elemento principal de la caldera, pasa por un control alto de calidad en sus fases de construcción y materiales (tipo de acero, espesor, forma, controles de presión).

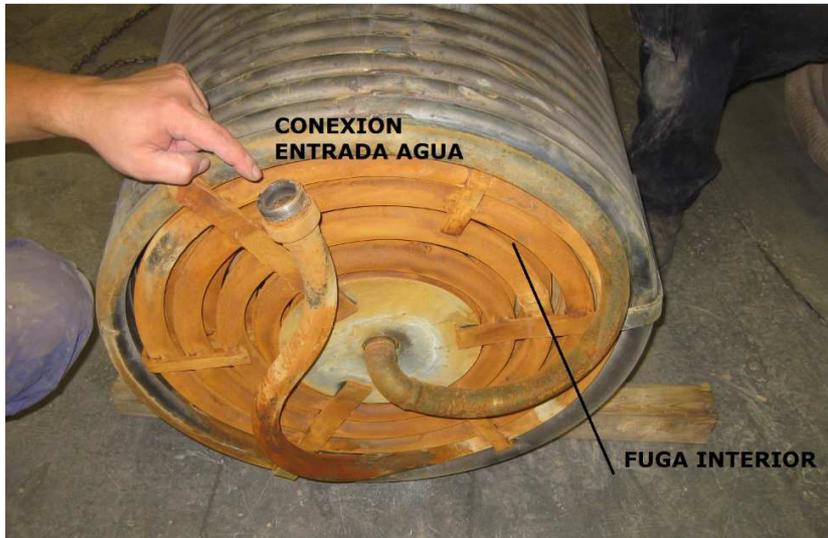
El serpentín en su tubuladura de la base por su exterior también presenta material adherido del óxido y partículas que arrastra el agua. Agua que proviene de las fugas interiores del cuerpo del serpentín que se decantaban a la base.

Base del serpentín de calefacción

Por las pruebas realizadas, los datos obtenidos y la inspección de la instalación, se llega a la conclusión de que la causa real del envejecimiento y desgaste prematuro del tubo interior del serpentín de calefacción es debido al agua en malas condiciones proveniente del recuperado de condensas que se contaminan con el agua de refrigeración y con aguas de residuales, esto hace que el agua que llega a la caldera no esté en las condiciones adecuadas y con partículas que dañan y envejecen la instalación.

Se indica al asegurado existe un problema en el circuito de vapor por su diseño que permite contaminar el agua de condensados, con el agua de refrigeración y por el colector a la purga de limpieza. Por lo que se solicita que el agua de condensados sea derivado a la purga y no al retorno hacia el depósito de alimentación de la caldera, con tal de no volver a dañar el equipo.

Recomendaciones: se considera que la mezcla de aguas ha degenerado en la corrosión de la instalación, y de no ser solucionado la causa real, tan solo la reparación de la avería del equipo generador de vapor Certuss con tal de que no procediera a la paralización de la actividad de la planta. Se pone a consideración de la compañía de no efectuar el abono de la reparación de dicha caldera por el importe de 4.745,66€ hasta que no se solucione el problema o hasta que el asegurado no certifique la modificación y adecuación del circuito de recuperado de agua de condensados.
