UNIVERSIDAD DE BARCELONA
FACULTAD DE ODONTOLOGIA

CERAMICA MECANIZADA EN SUSTITUCION DE AMALGAMA Y COMPOSITE ENVEJECIDOS

RESUMEN: La sustitución de obturaciones por diferentes causas, es una práctica corriente en la odontología actual. En este trabajo se propone como alternativa la porcelana mecanizada mediante CAD-CAM. Se describen sus buenas condiciones de ajuste marginal, puntos de contacto, estética, así como la resistencia a la fractura y una oclusión estable que se mantiene a lo largo del estudio clínico realizado.

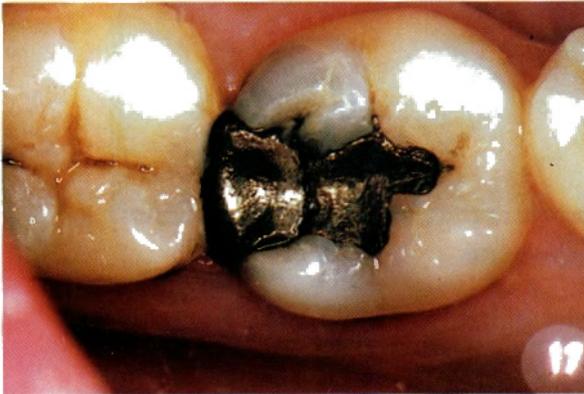
Fig. 1-A

El 46 portador de una amalgama disto-oclusal con más de 15 años de funcionamiento, fracturada a nivel del istmo.

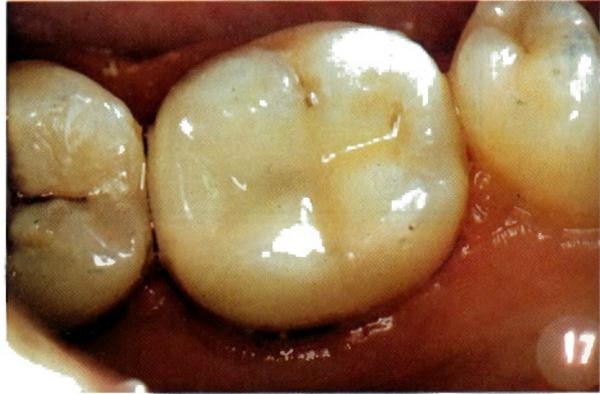
Fig. 1-B

El mismo molar restaurado con una incrustación de cerámica mecanizada.

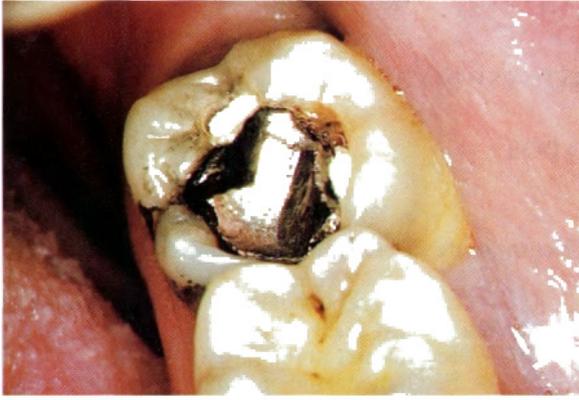
Fig. 2-A

Amalgama con márgenes cavosuperficiales fracturados con caries recurrente a nivel del 37.

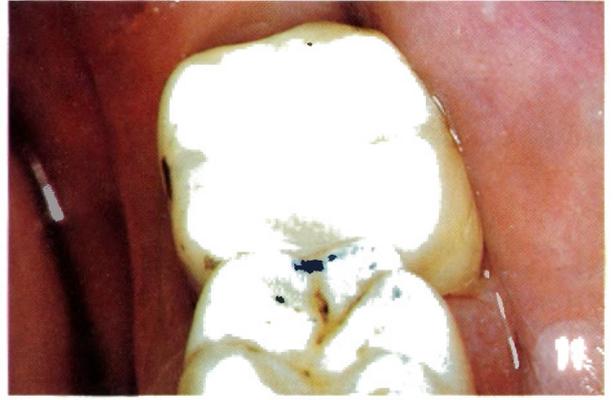
Fig. 2-B

El 37 restaurado con cerámica mecanizada en el postoperatorio inmediato.

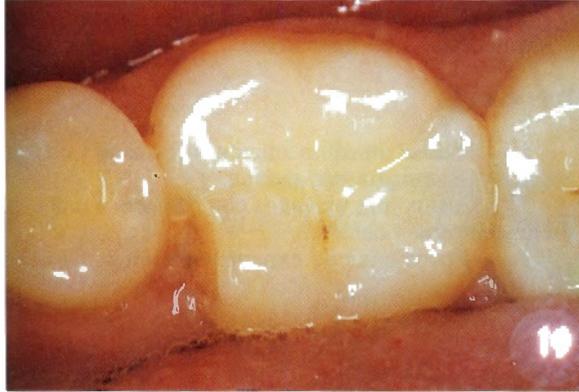
Fig. 3-A

Fractura mesial por traumatismo en el 36.

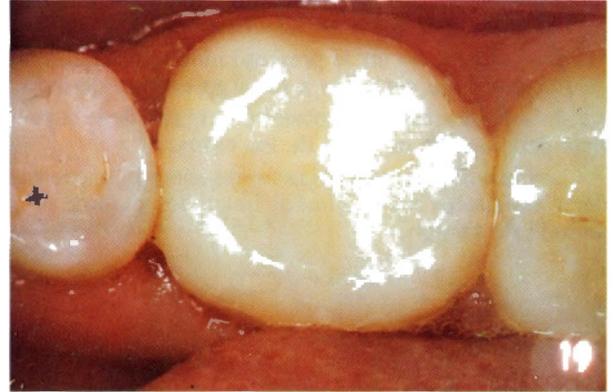
Fig. 3-B

Restauración directa del 36 con cerámica mecanizada.

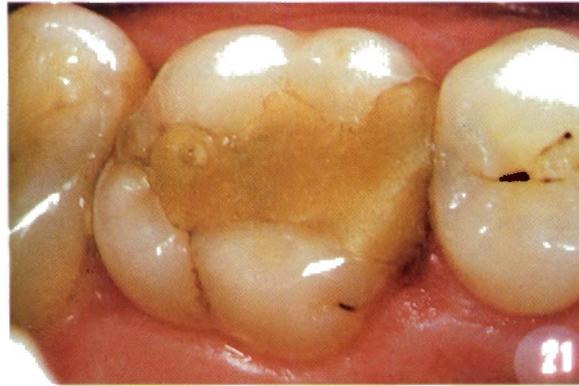
Fig. 4-A

Composite mesio-oclusal en el 26 con una decoloración importante.

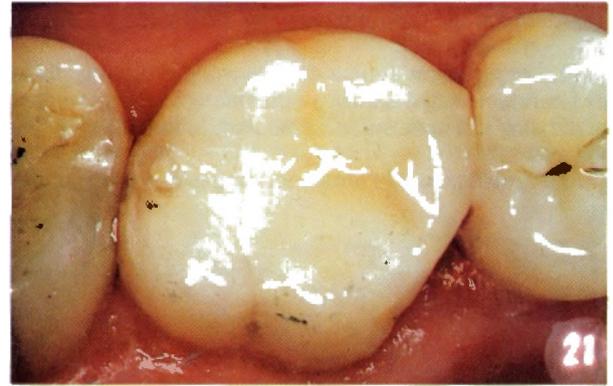
Fig. 4-B

El mismo molar restaurado con cerámica mecanizada.

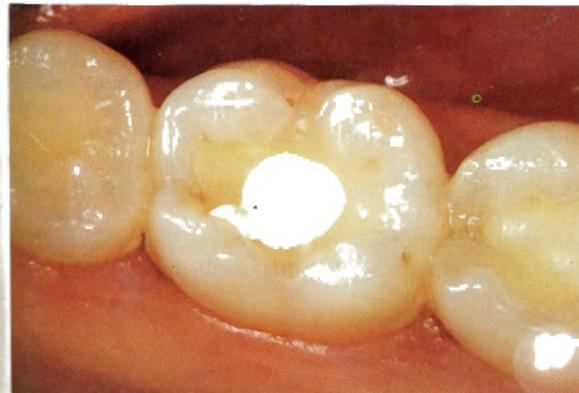
Fig. 5-A

Molar 36 con un composite que presenta gran desgaste

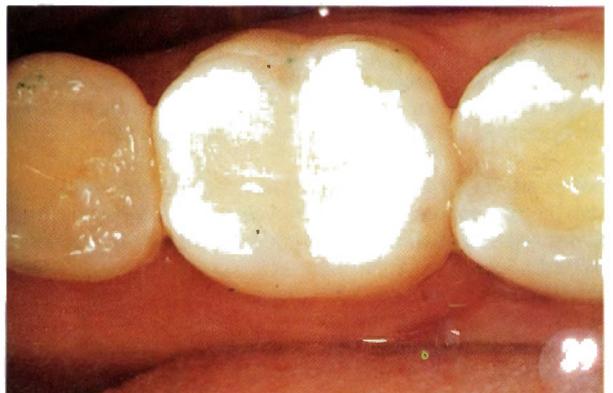
Fig. 5-B

El mismo molar restaurado con cerámica mecanizada.
