# APLICACION DE SOPORTES PLANTARES Y PSEUDOZAPATOS EN UN PIE DE RIESGO.CASO CLINICO

Se presenta la confección de un pseudozapato con materiales termoadaptables para una paciente que presenta un pie de riesgo. Se somete a revisión los tratamientos con soportes plantares aplicados anteriormente y se ofrece una nueva expectativa terapéutica.

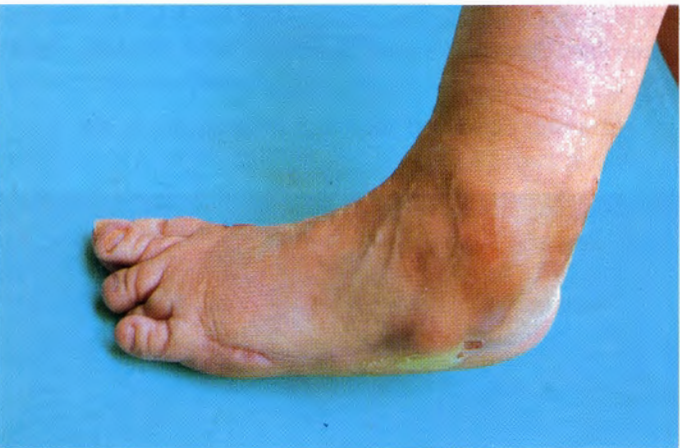
Fig. 2 Visión lateral del pie.

El caso clínico que presentamos encaja perfectamente dentro del concepto de pie de riesgo debido a las características previamente comentadas. Referimos a continuación los aspectos más interesantes de la exploración clínica de la paciente: visión lateral del pie, donde se observa un desplazamiento de las estructuras osteoarticulares del borde externo del pie y cicatrices retráctiles residuales a las múltiples intervenciones que ha sufrido, se observa también la posición del pie en equino y varo, cuarto dedo infraductus y zonas de hiperpresión en la base plantar de la apófisis estiloides del quinto metatarsiano (Fig. 2 y 3).

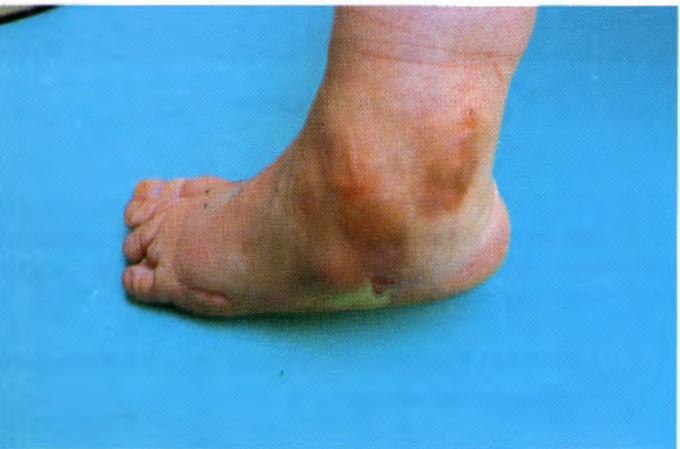
Fig. 3 Visión lateral del pie en la que se observan las cicatrices residuales postquirúrgicas.

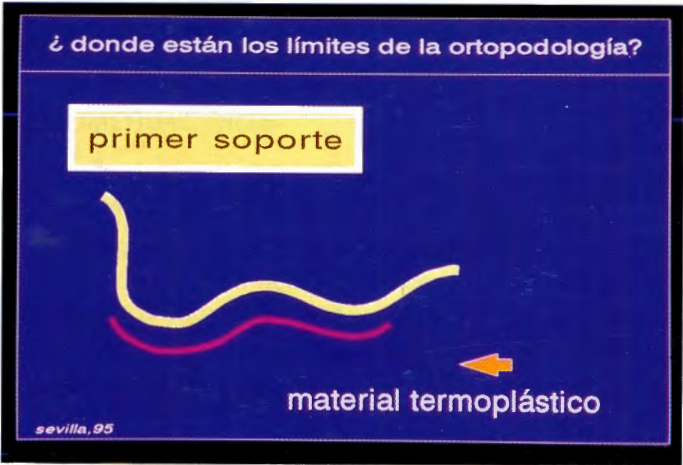
Fig. 4 El primer tratamiento que se aplicó fue un soporte plantar termoplástico.

yeso escayola. Remarcamos perfectamente las prominencias óseas para evitar posibles lesiones dérmicas. Se rellena el molde, y obtenemos el positivo que nos permitirá adaptar el material termoplástico (Figs. 4, 5, 6, 7 y 8). Adaptamos el material termoplástico subortholen de 2mm.

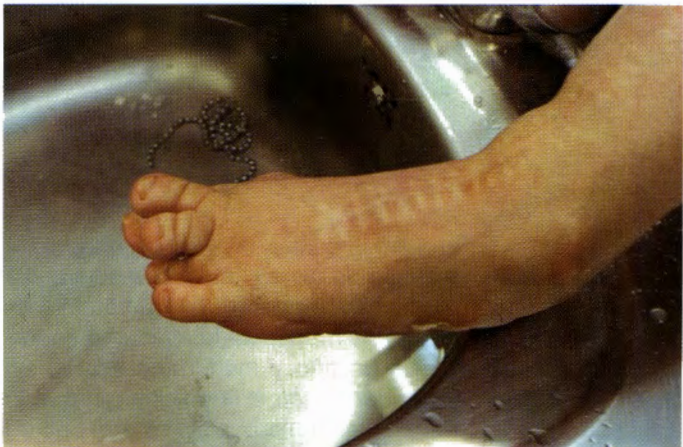
Fig. 5 Posición pendulante del pie en la sala de moldes. Esta posición dificulta las maniobras del profesional.

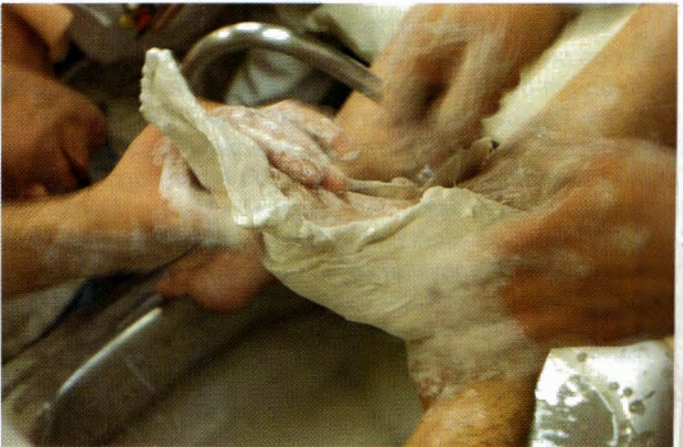
Fig. 6 Proceso de adaptación del molde.

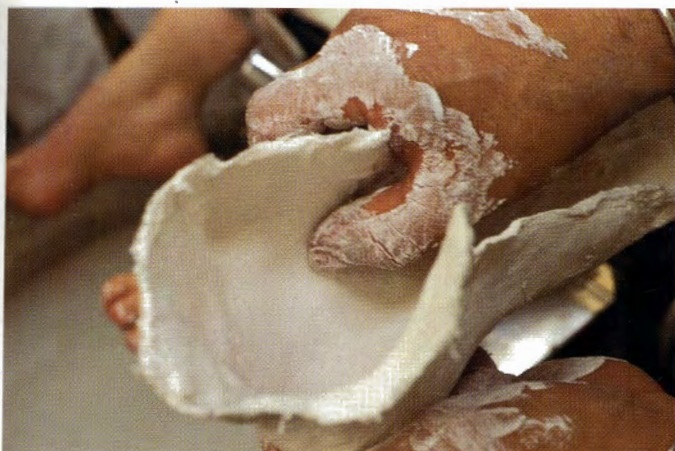
Fig. 7 Incrementando la depresión en las zonas de riesgo.

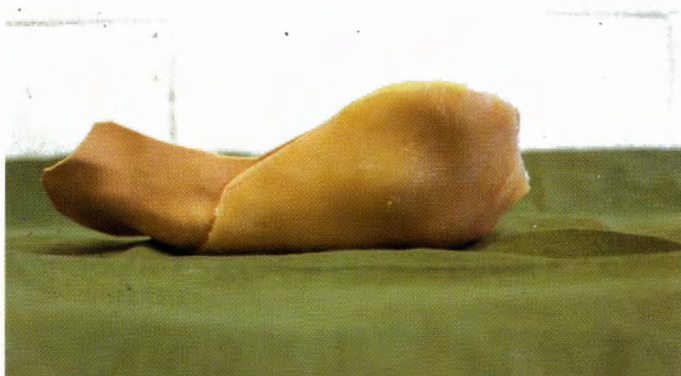
Fig. 10 El soporte con el material de forro.

El diseño de la aleta externa alcanza la zona supra-maleolar, y en la zona anterior del soporte mantenemos un elemento supinador funcional del primer radio (Fig.9). Añadimos foam para recubrir el soporte plantar; este material será devastado en las zonas de contacto con los puntos óseos conflictivos (Fig. 10). A nivel del medio pie el material contactará perfectamente con esta zona siguiendo el ángulo de incidencia metatarsal del primer radio (Fig.11).

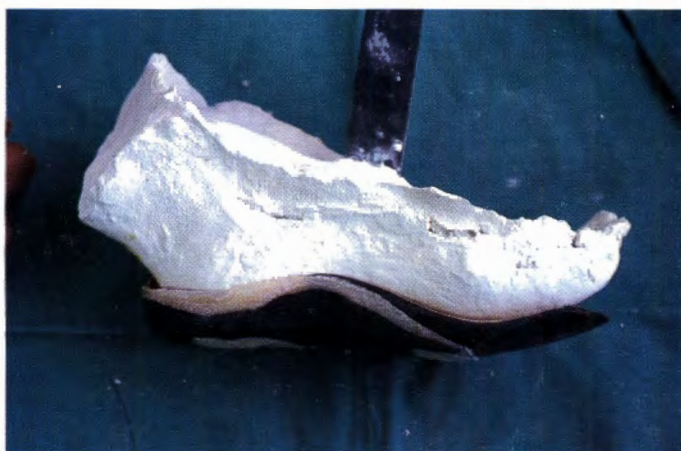
Fig. 11 Adaptación del material de contención.

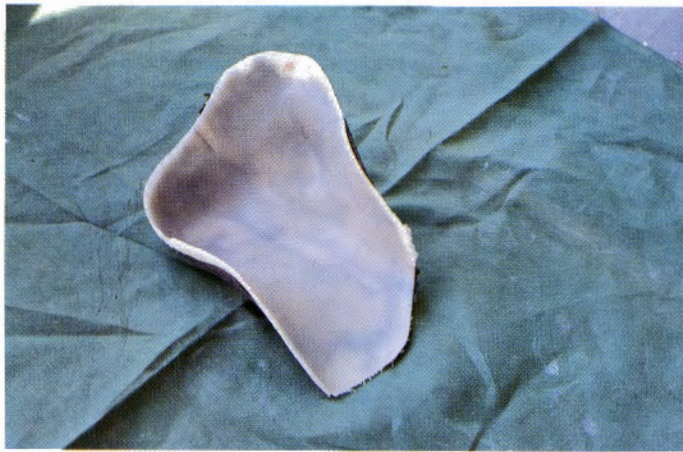
Fig. 13 Imagen de interior del soporte plantar.

En la primera revisión aparece un punto conflictivo a nivel del tubérculo externo del calcáneo y maleolo externo (Fig.12), a consecuencia del desplazamiento que estas estructuras sufren a lo largo de la marcha. Para solventar este problema procedemos a desvestir el material de la zona, calentándolo posteriormente para darle mayor capacidad y rellenándolo de un material a base de gel de silicona (Fig.13 y 14).

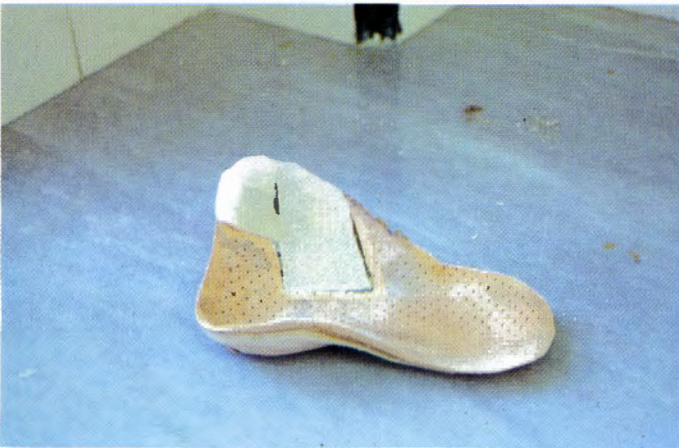
Fig. 14 Inclusión de silicona en el punto de riesgo.

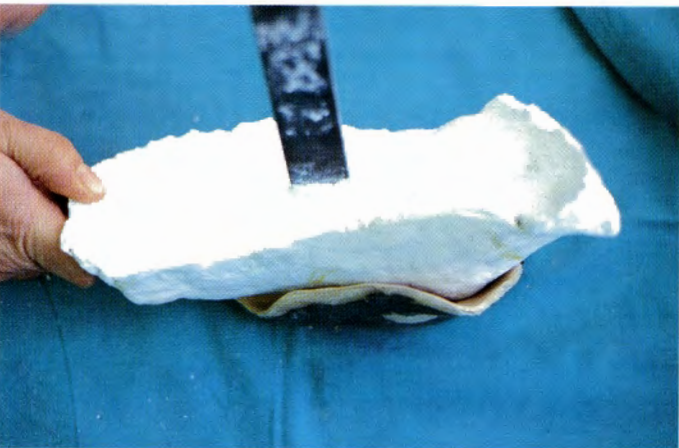
Fig. 15 Comprobación del primer soporte con el segundo molde efectuado, se observan puntos de contacto de alto riesgo.

En la siguiente visita replanteamos el tratamiento puesto que volvían a aparecer zonas conflictivas en la misma región del pie. A partir de ese momento decidimos realizar el molde en carga mediante dos bloques superpuestos de espuma fenólica, ya que un solo bloque no alcanza la dimensión de profundidad del pie. Al volver a obtener un molde positivo, observamos que hay un gran desplazamiento de las estructuras óseas en carga, y que por tanto el primer molde no refleja en absoluto la estructura real del pie en carga (Fig.15 y 16).

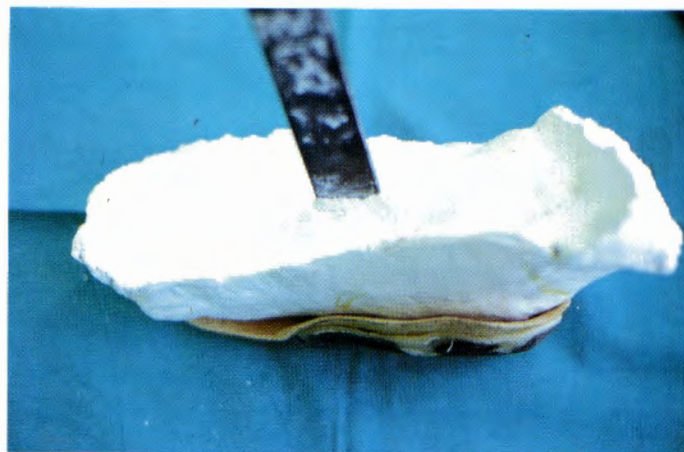
Fig. 16 Comprobación del segundo soporte termoplástico obtenido en carga.

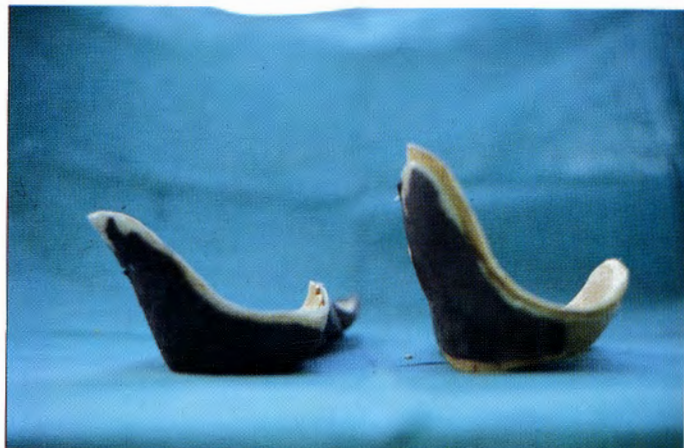
Fig. 17 Imagen posterior de los dos soportes termoplásticos. Se observa la diferencia de apertura de la aleta externa.

Al analizar el diseño y forma de los soportes, observamos que hay una gran diferencia en el ángulo de apertura de la aleta externa de la plantilla. El primer soporte alcanza los 85 grados de inclinación, mientras que el segundo está alrededor de los 65 grados (fig.17,18 y 19),

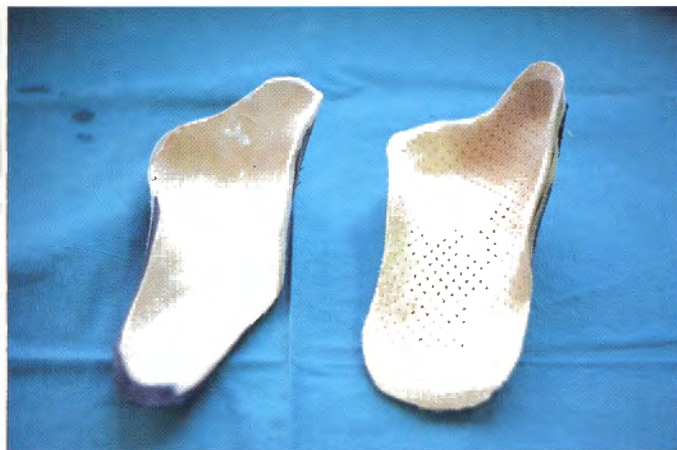
Fig. 19 Imagen dorsoplantar de los soportes.

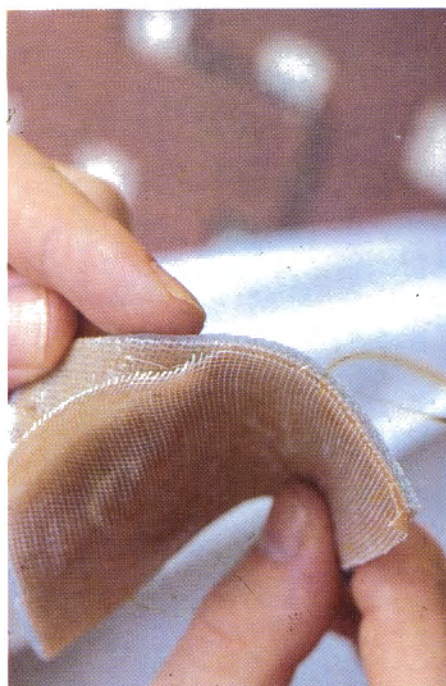
Fig. 22 Resinas fusionadas al calor y vacío.

Utilizamos los siguientes materiales : resinas acrílicas fusionadas, material de amortiguación, y jogtene para las zonas de rozaduras. Las imágenes muestran la combinación de los materiales y el desvaste que éstos han sufrido (Figs. 22, 23, 24, 25, 26 y 27).

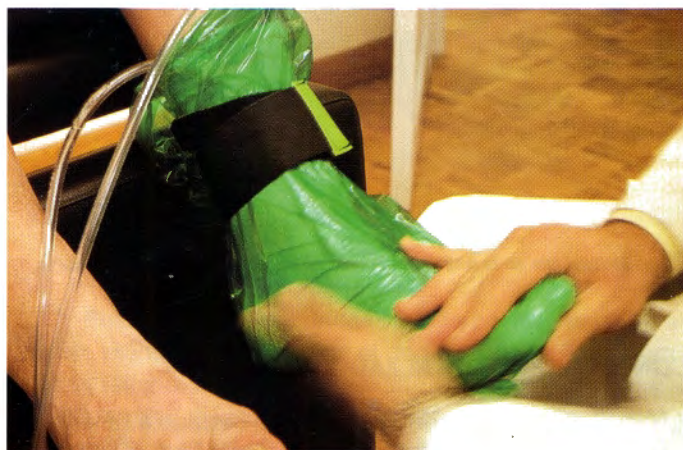
Fig. 23 Proceso de adaptación de los materiales directamente sobre el pie.

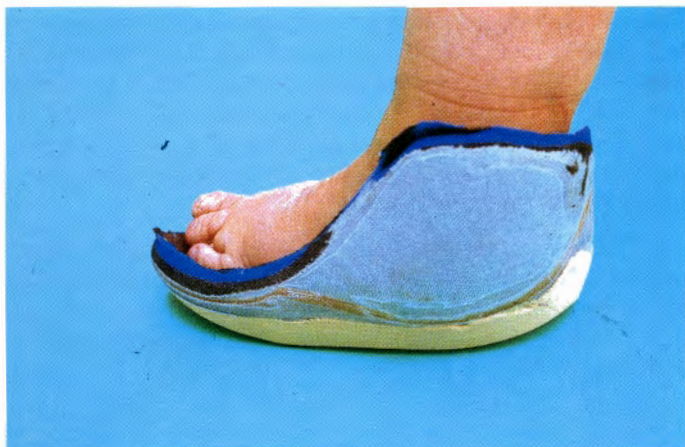
Fig. 24 Visión lateral del soporte plantar en el que se observan diferentes materiales.

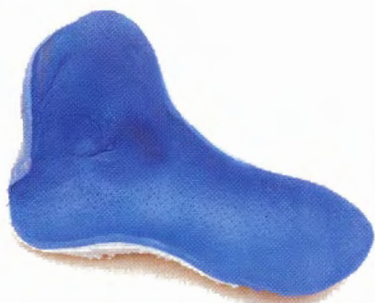
Fig. 25 Visión interna del mismo soporte en el que ha quedado remarcado un punto de hiperpresión.

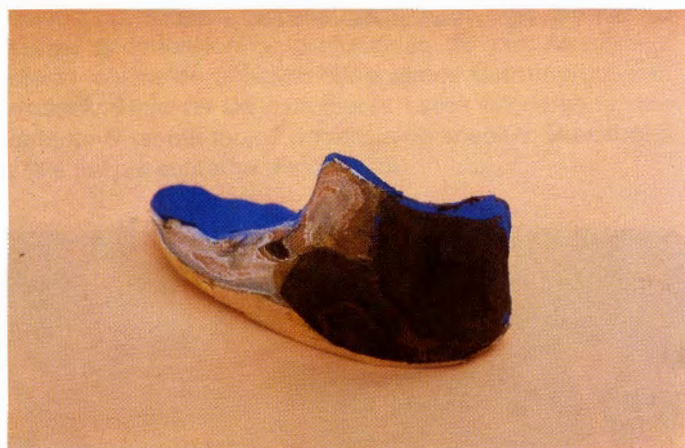
Fig. 26 Desvaste de la resina en el punto conflictivo y aplicación de jogtene (Caucho natural).

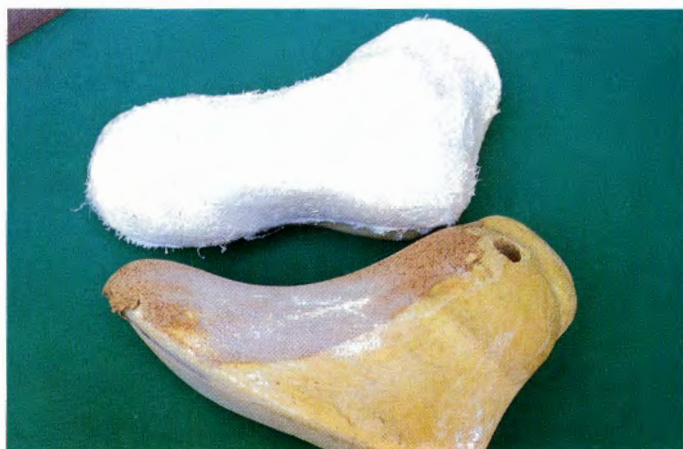
Fig. 28 Obtención de la botina: molde positivo.

La metodología para la confección de este calzado empieza con la obtención de un molde negativo del pie, en forma de botina y con vendas de yeso escayola, rellenamos esta botina con resinas expansivas obteniendo el molde positivo del pie de la paciente que podrá modificarse añadiendo resinas, masilla, u otro material similar.(Fig. 28).

Obtención del molde negativo de la botina con yeso escayola (Fig. 28)

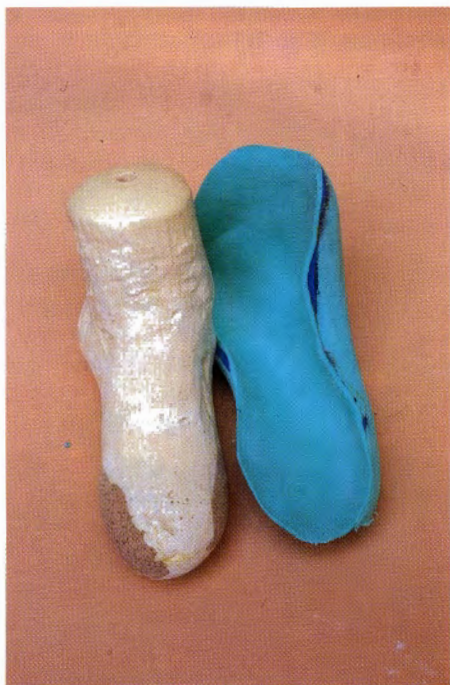
Fig. 29 Imagen de la botina y del soporte plantar.

Procedemos a aplicar el soporte plantar que ya se había confeccionado mediante la técnica de aplicación directa sobre el pie, encima del molde positivo del pie anteriormente mencionado. podemos observar que queda perfectamente adaptado (Figs. 29, 30 y 31).

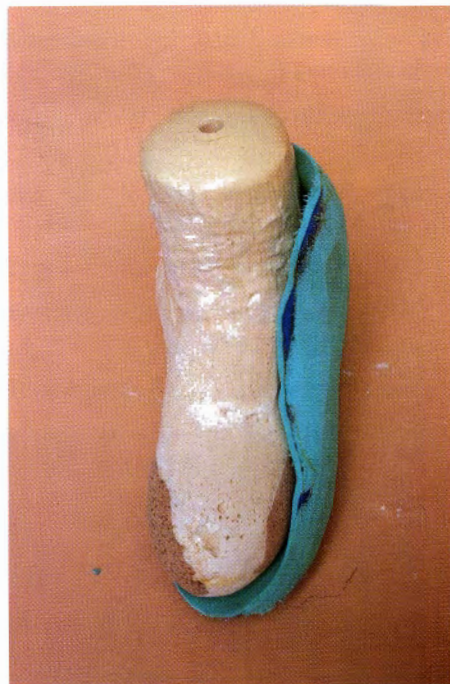
Fig. 32 En esta posición se obtendrá el molde negativo de la horma.

extremos superponiéndose uno encima del otro permitiendo abrir y cerrar este contramolde tantas veces como se precise (Figs. 32 y 33).

Aplicación del soporte plantar al molde positivo de la botina (Fig. 32)

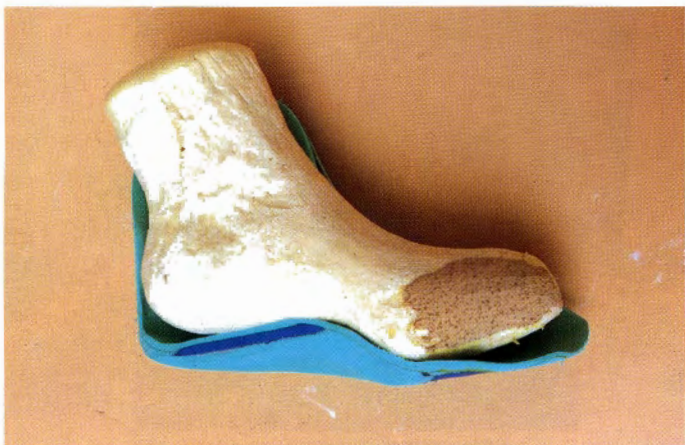
Fig. 30 Comprobación del soporte en el molde positivo una vez ya ha sido forrado.

Relleno con resina Podiarrígida expansiva y consiguientes modificaciones (Fig. 30)

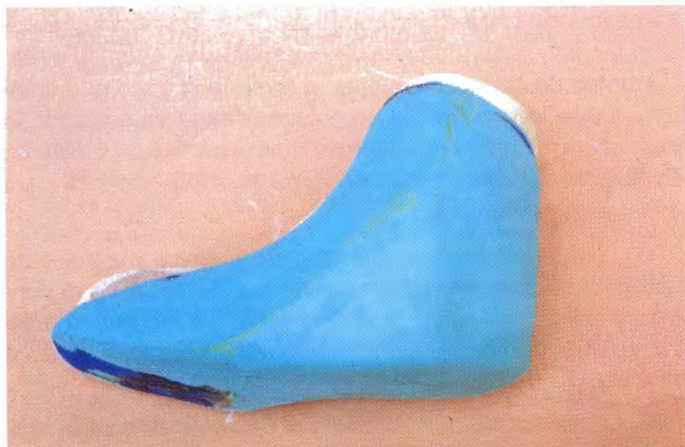
Fig. 31 Imagen lateral de la plantilla forrada.

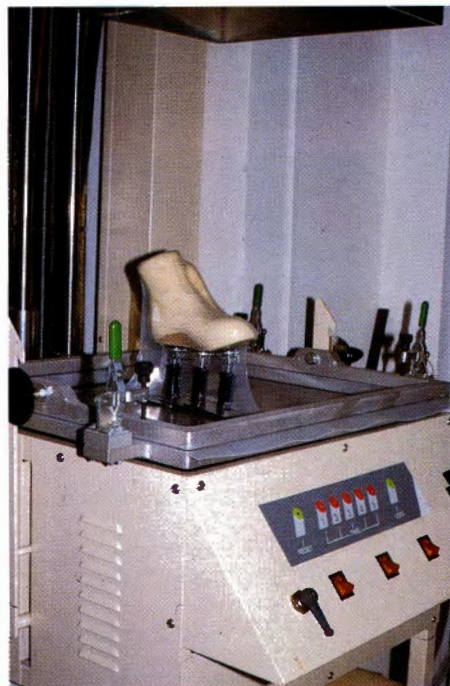
Fig. 33 Adaptación del PVA sobre el molde y plantilla.

Aplicación del PEVA al vacío y calor encima de la botina y del soporte plantar (Fig. 33)

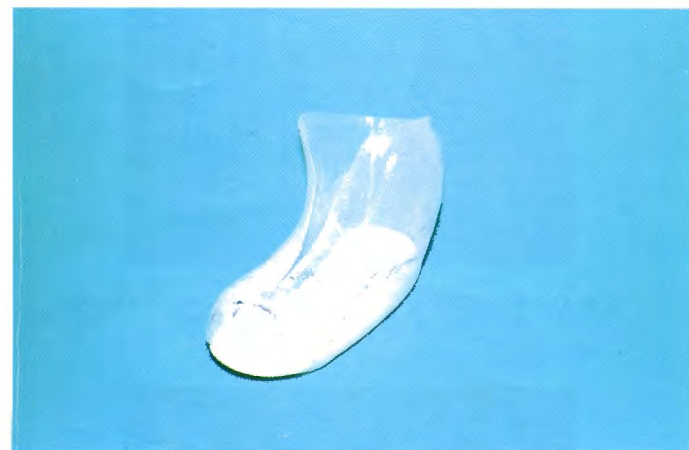
Fig. 34 Obtención del molde en negativo: prehorma.

Obtención del negativo de la horma (Fig. 34)

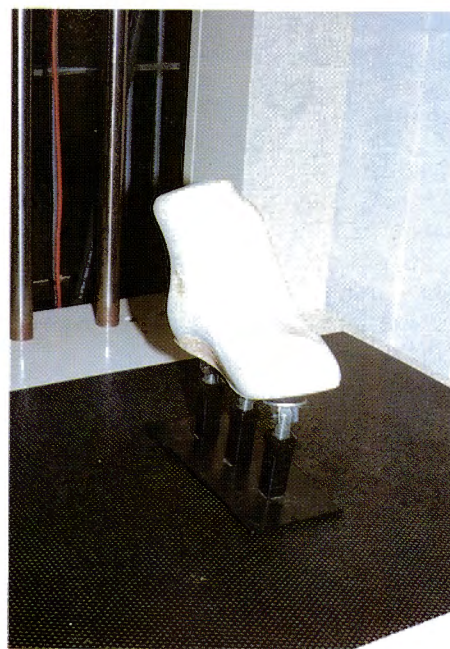
Fig. 36 Adaptación del orthomic sobre la horma.

Este último proceso se realizará aplicando sobre la horma obtenida una primera capa de Orthomic de dos milímetros que recubrirá toda la superficie de la horma, este

proceso se realiza aplicando calor y vacío mediante la máquina orthoform, (Fig. 36)

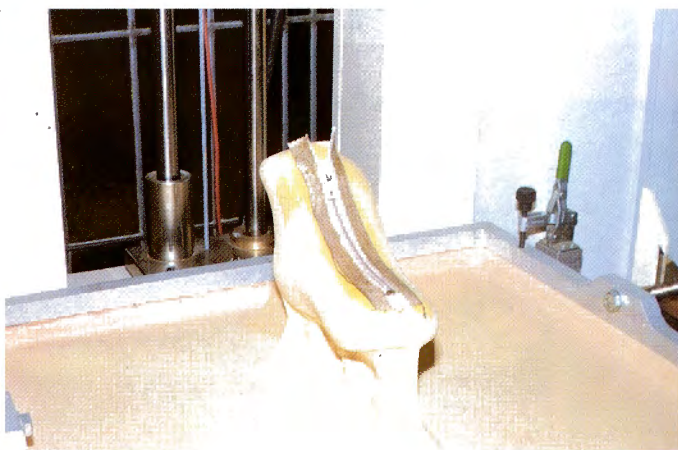
Fig. 37 Inclusión de la cremallera y contrafuertes

Seguidamente aplicaremos contrafuertes laterales y posteriores mediante resina Podiaflex de 0,8mm.

Aplicación de la cremallera cuya longitud dependerá de las necesidades del paciente (Fig. 37) y aplicación de una segunda capa de orthomic de 2mm. Previa a la aplicación de esta segunda capa de material termoadaptable realizaremos un corte longitudinal a nivel de la zona que coincide con el dorso del pie en el lugar donde esté situada la cremallera. Finalmente aplicaremos una suela mediante Evaliegere (corcho sintético) y material microporoso para evitar deslizamientos.

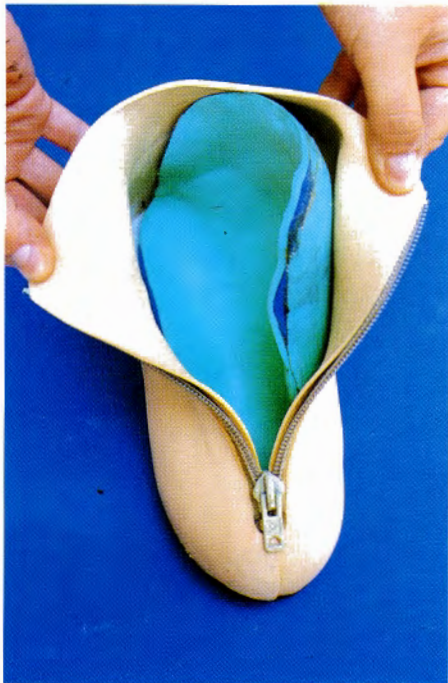
Fig. 38 Comprobación de las capacidad del pseudozapato con la plantilla incorporada.

La confección de este calzado permite a la paciente utilizar el soporte plantar que le hemos confeccionado dentro del mismo y a la vez es válido para que ella pueda realizar su actividad deportiva en cualquier ambiente húmedo o resbaladizo (Fig. 38, 39 y 40).

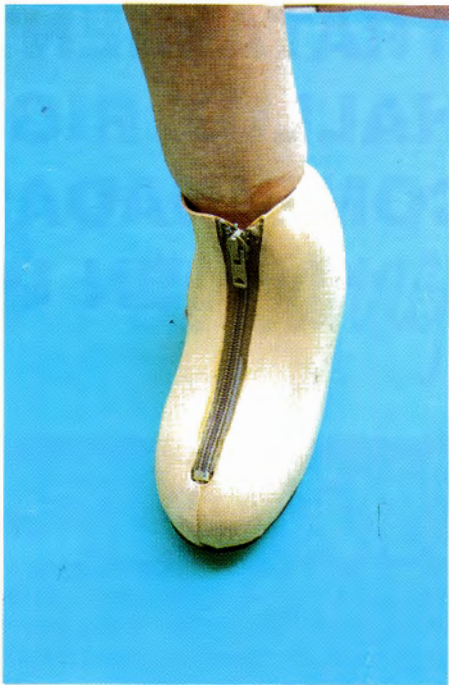
Fig. 39 Finalizado el proceso, se comprueban ambos elementos, calzado y plantilla, en el pie de la paciente.
