El anfiteatro de *Augusta Emerita*.

Análisis constructivo del paramento exterior

Trabajo Final de Grado

Autora: Karen Fortuny Mendo

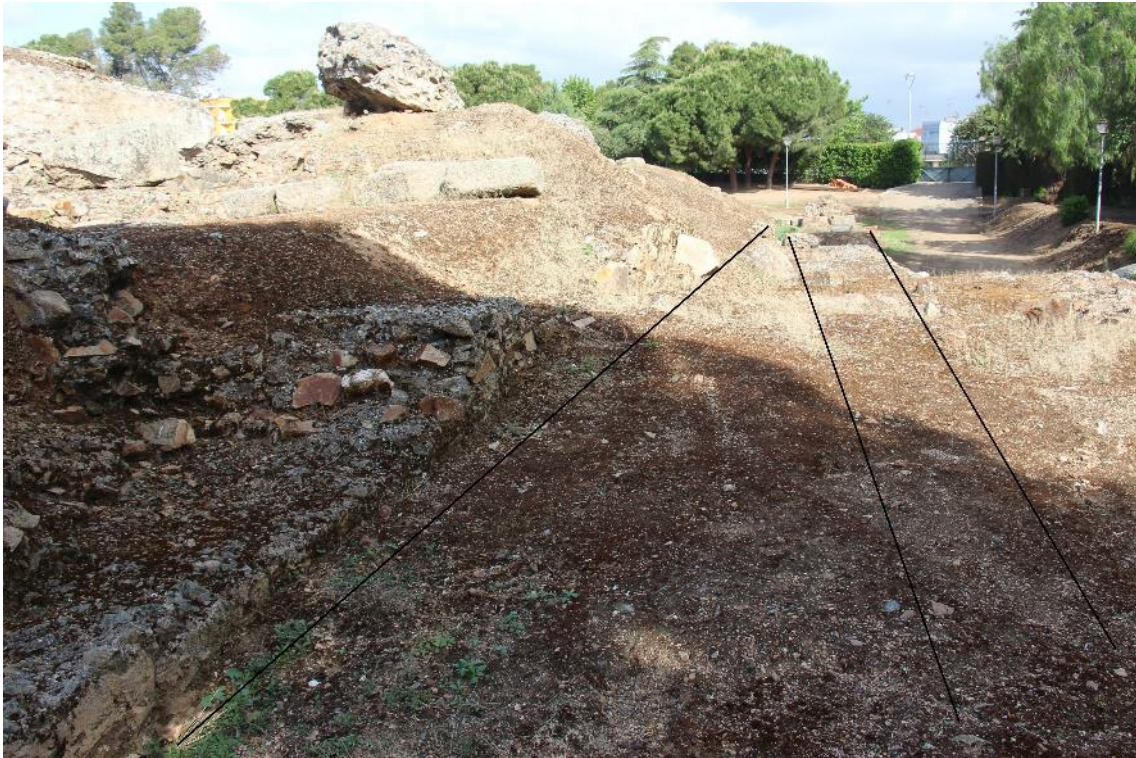
Fig. 5a. Zona de contacto entre los trazados de la muralla (derecha) y el anfiteatro (izquierda) (autora).

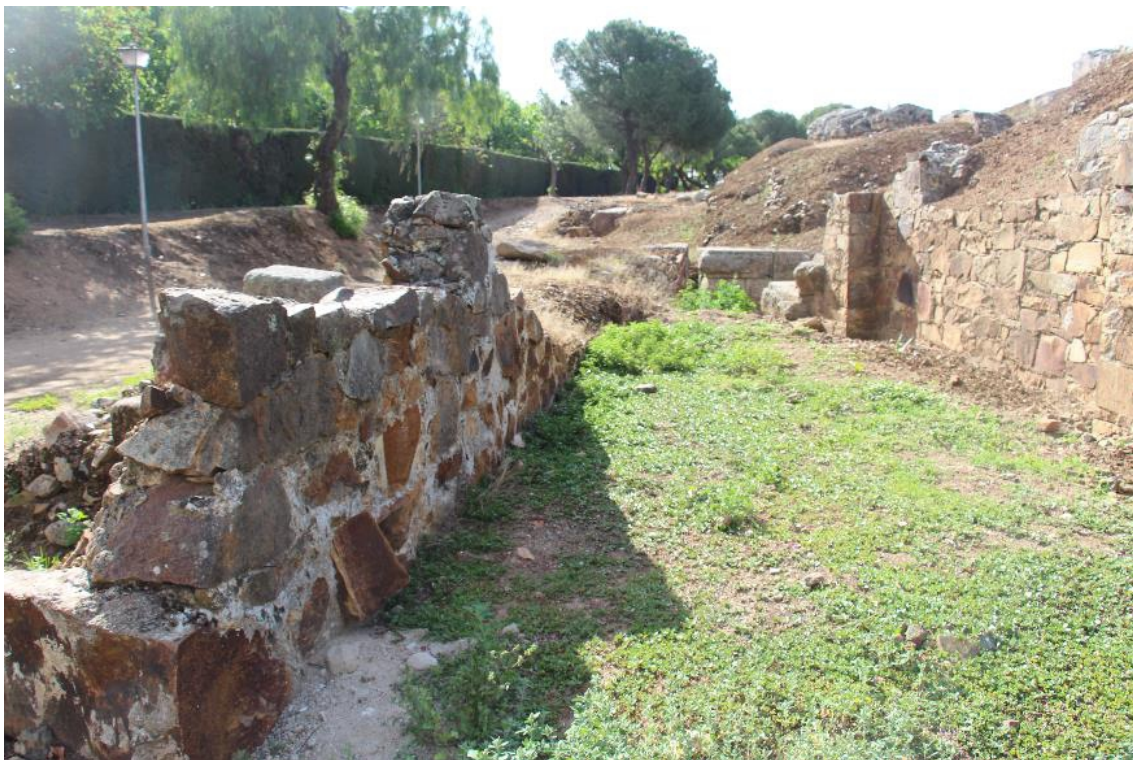
Fig. 5b. Zona de contacto entre muralla (izquierda) y fachada oriental del anfiteatro (derecha) (autora).

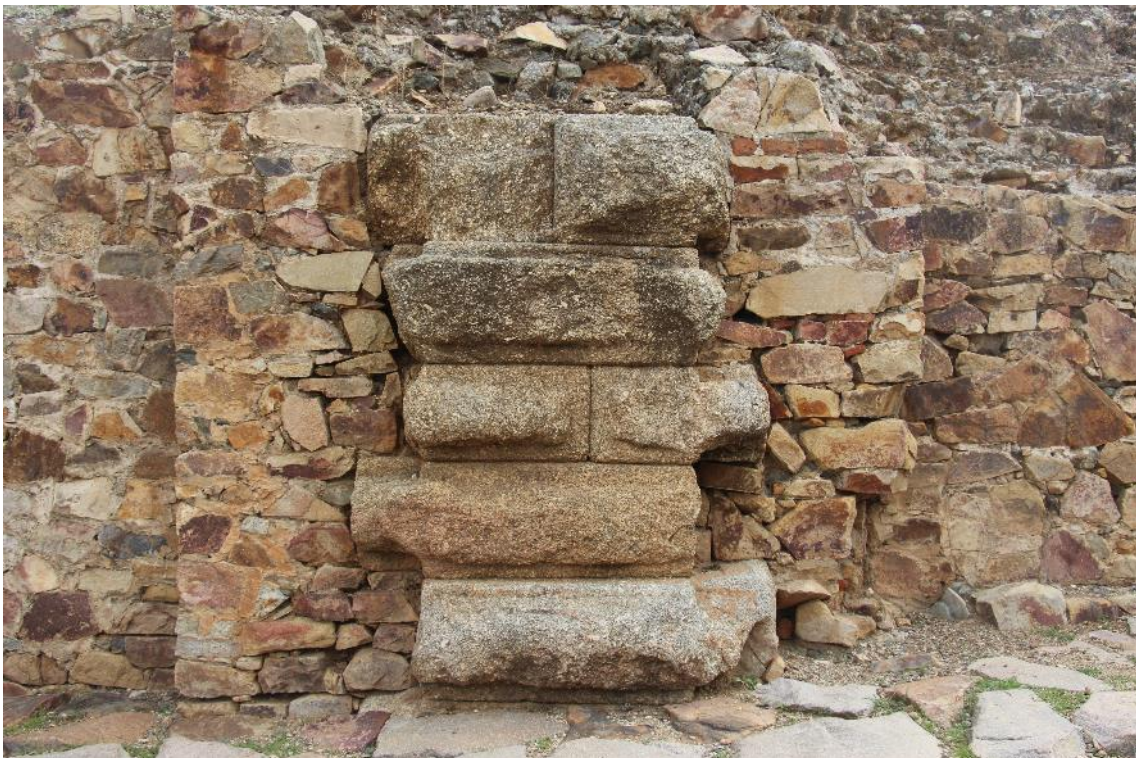
Fig. 9. Pilastra simple del tramo 2 (autora).

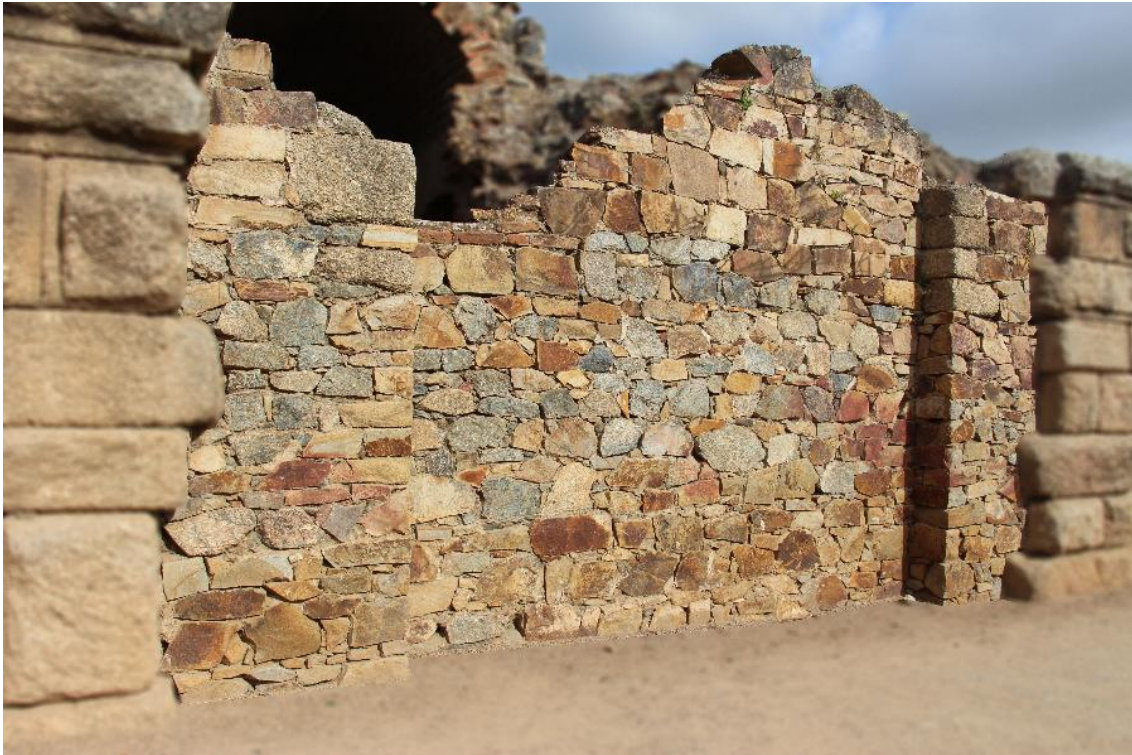
Fig. 10. Elementos constructivos en mampostería (autora).

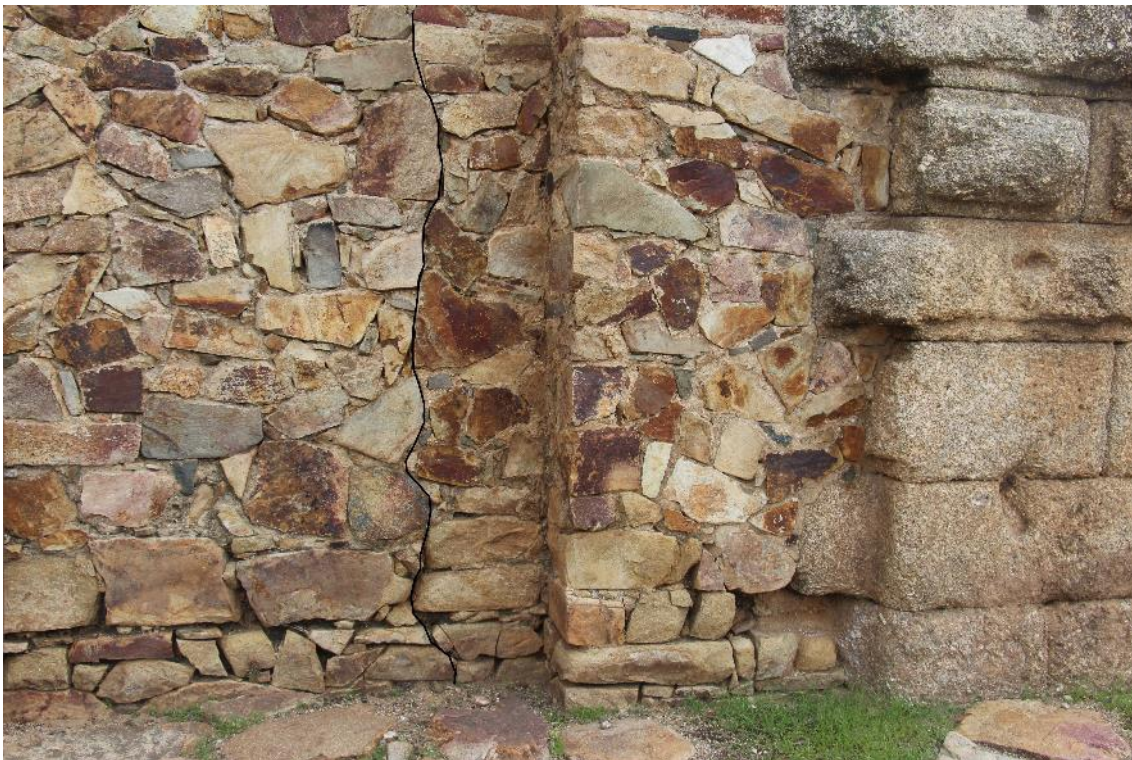
Fig. 11. Conexión entre pilastra y muro (autora).

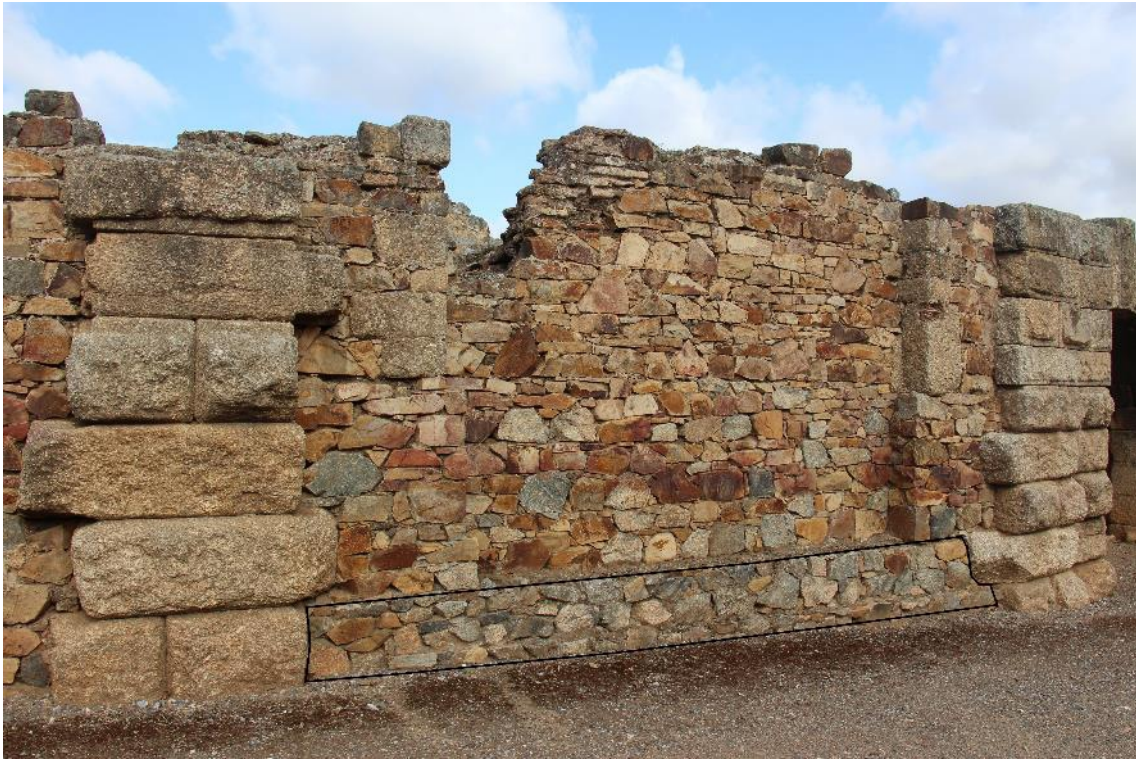
Fig. 12. Zócalo de cimentación en el Pa16 (autora).

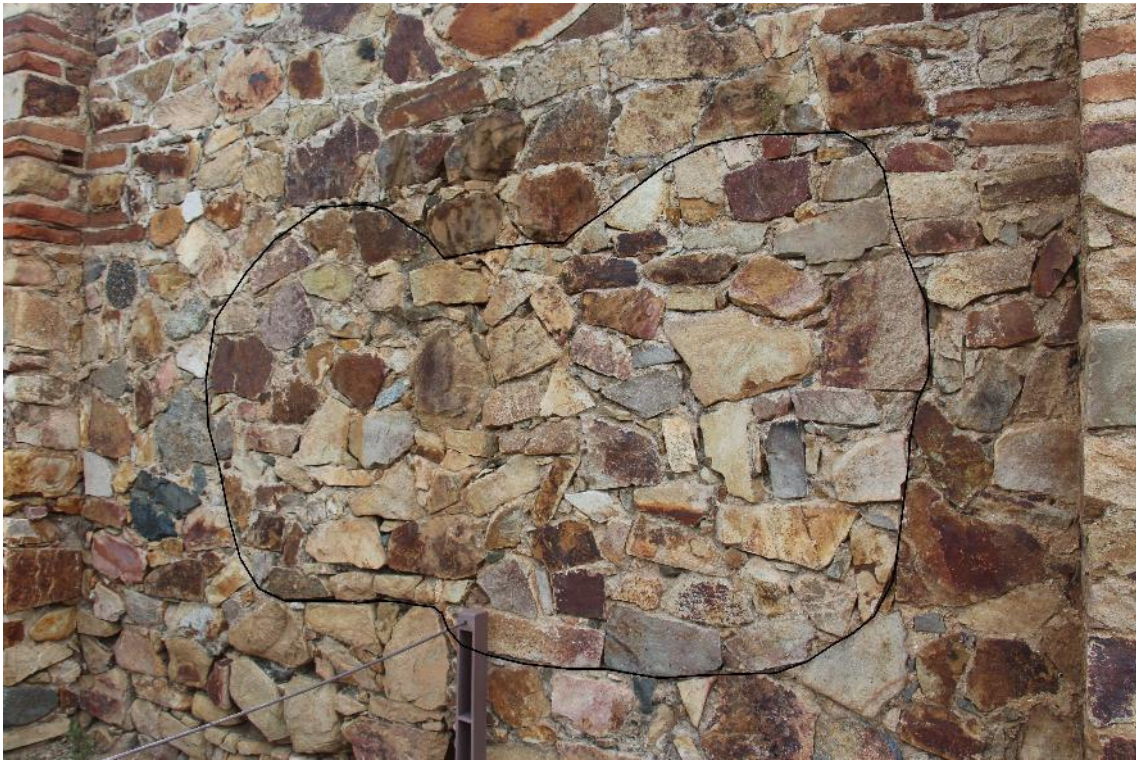
Fig. 13. Inclusión en mampostería en la parte central del Pa1 (autora).

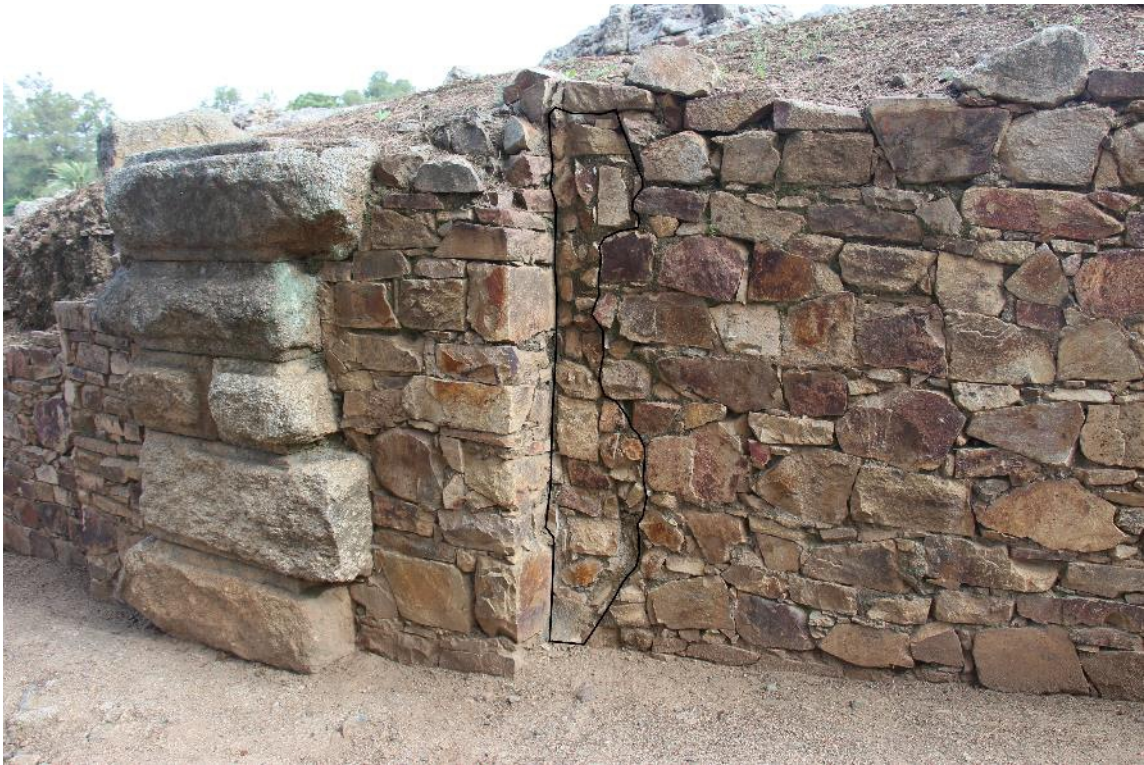
Fig. 14. Unidad estratigráfica de relleno entre el muro y la pilastra (autora).

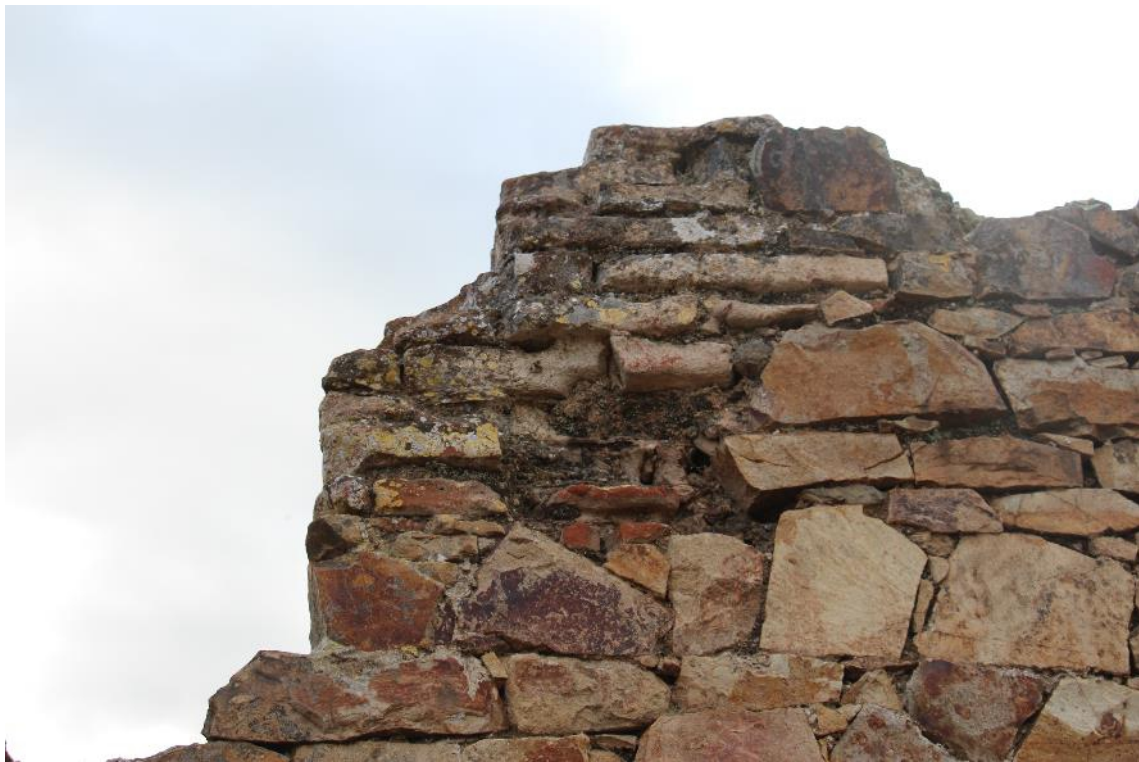
Fig. 15. Hiladas de ladrillo como marco de ventana (autora).

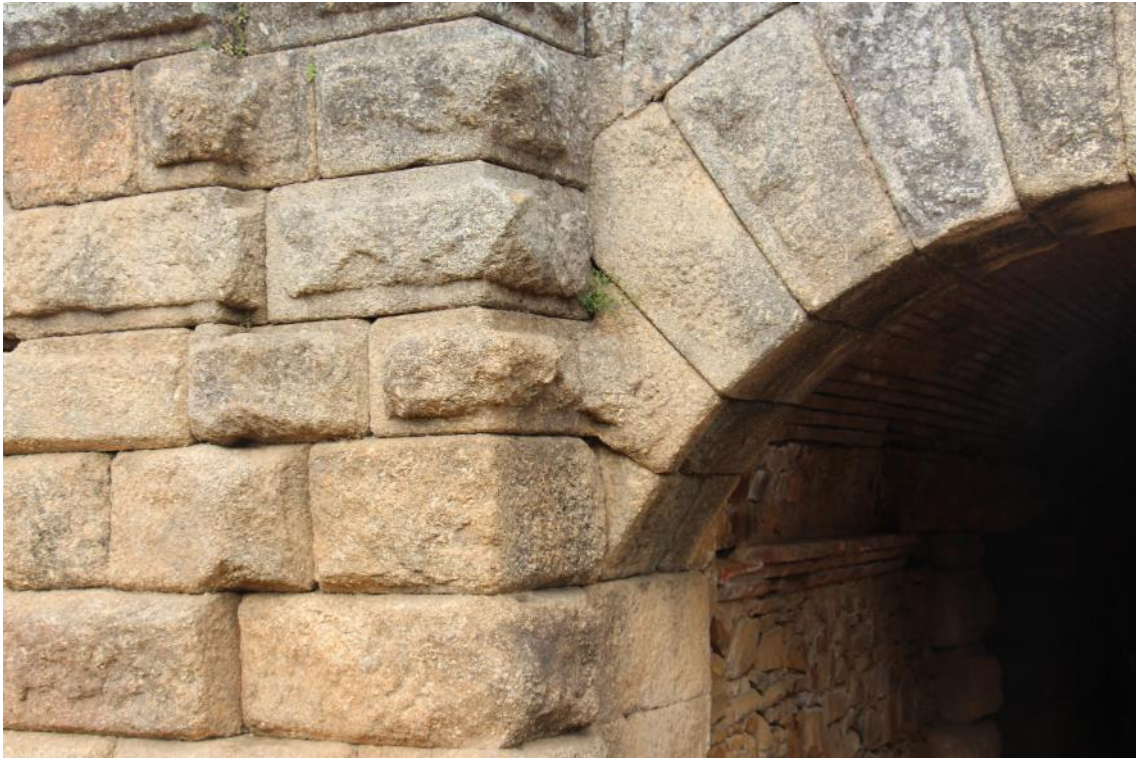
Fig. 16. Conexión entre la pilastra y las dovelas inferiores del arco del acceso 6 (autora).

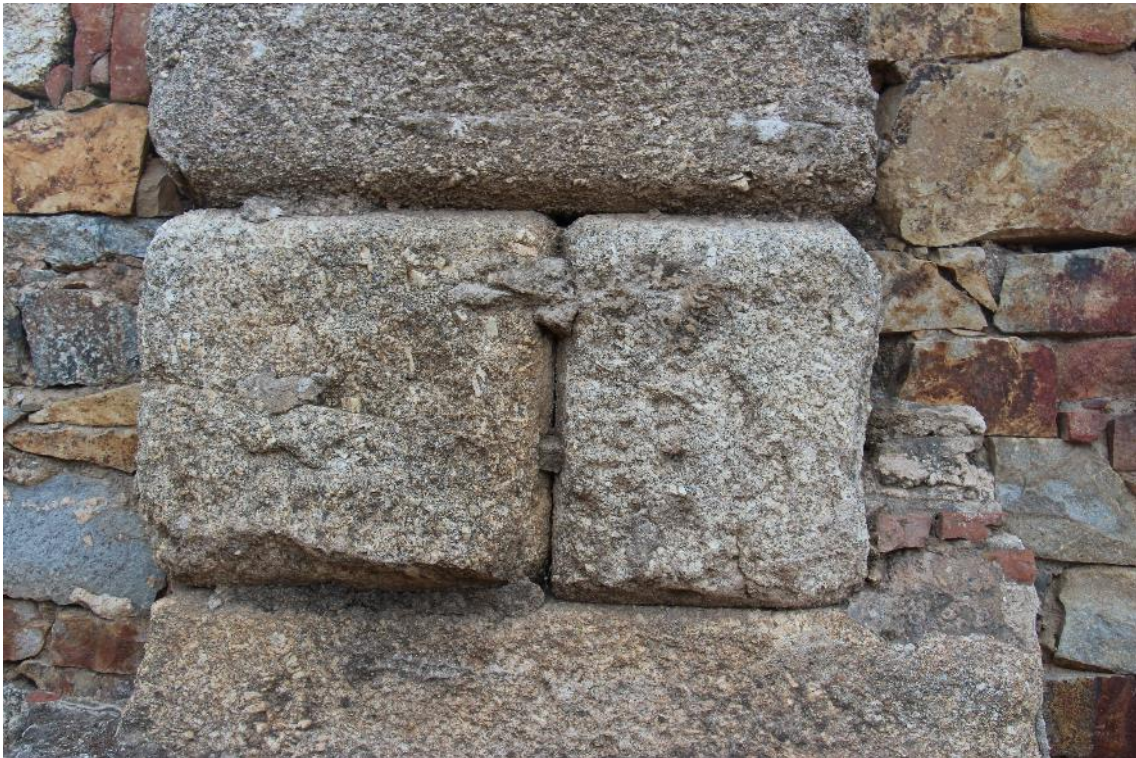
Fig. 17. Mortero adherido a los sillares graníticos (tramo 5) (autora).

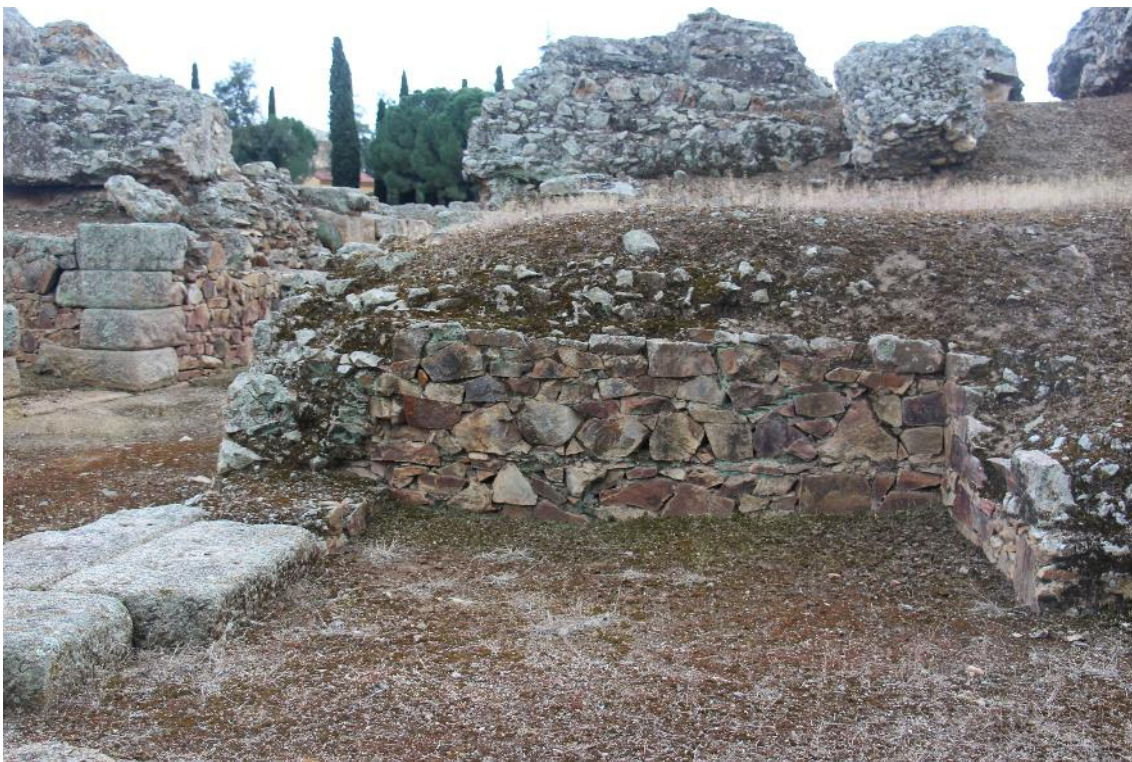
Fig. 18. Muro interior del anfiteatro que queda expuesto por el arrasamiento de parte de la fachada (tramo 10) (autora).

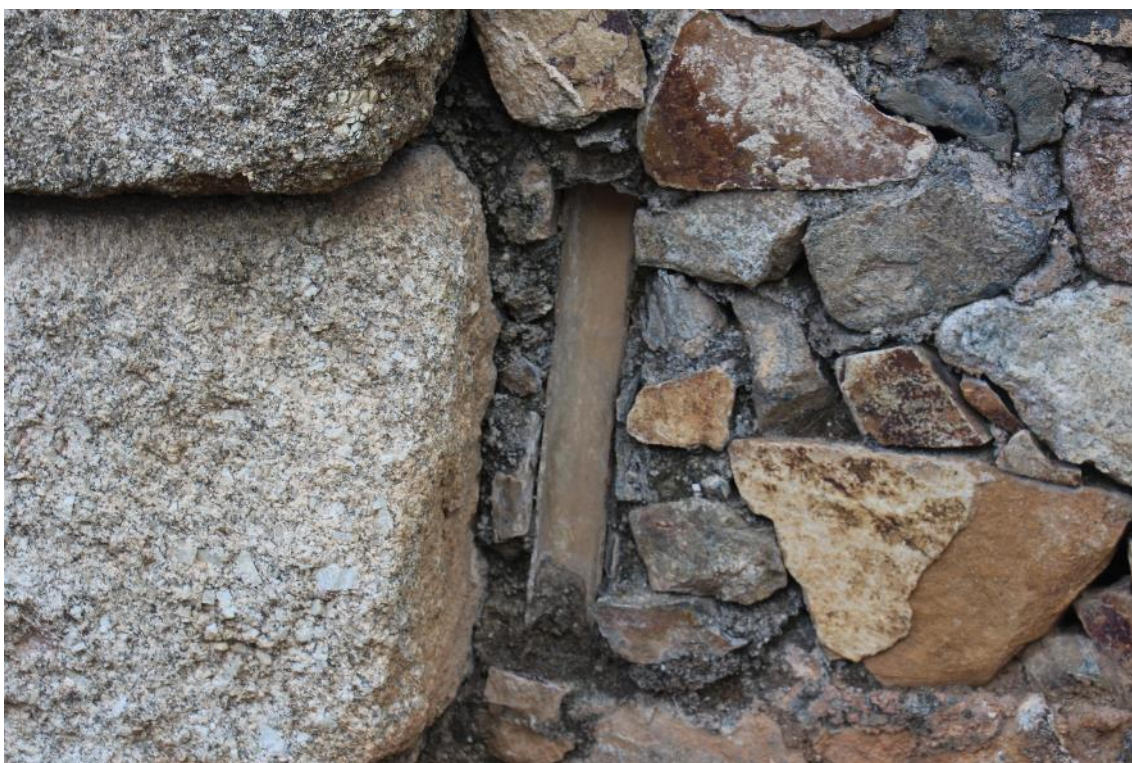
Fig. 19. Cañería moderna insertada en el paramento (tramo 7) (autora).

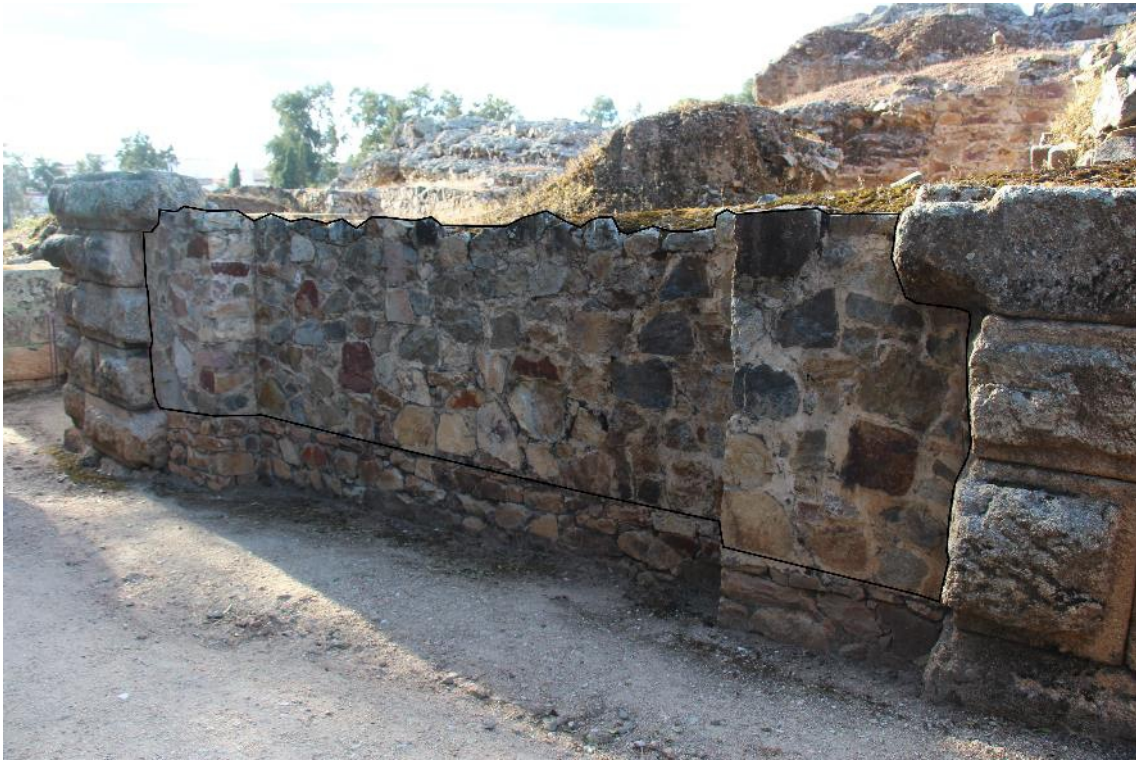
Fig. 20. Paramento reconstruido a mitad del siglo XX (tramo 4) (autora).

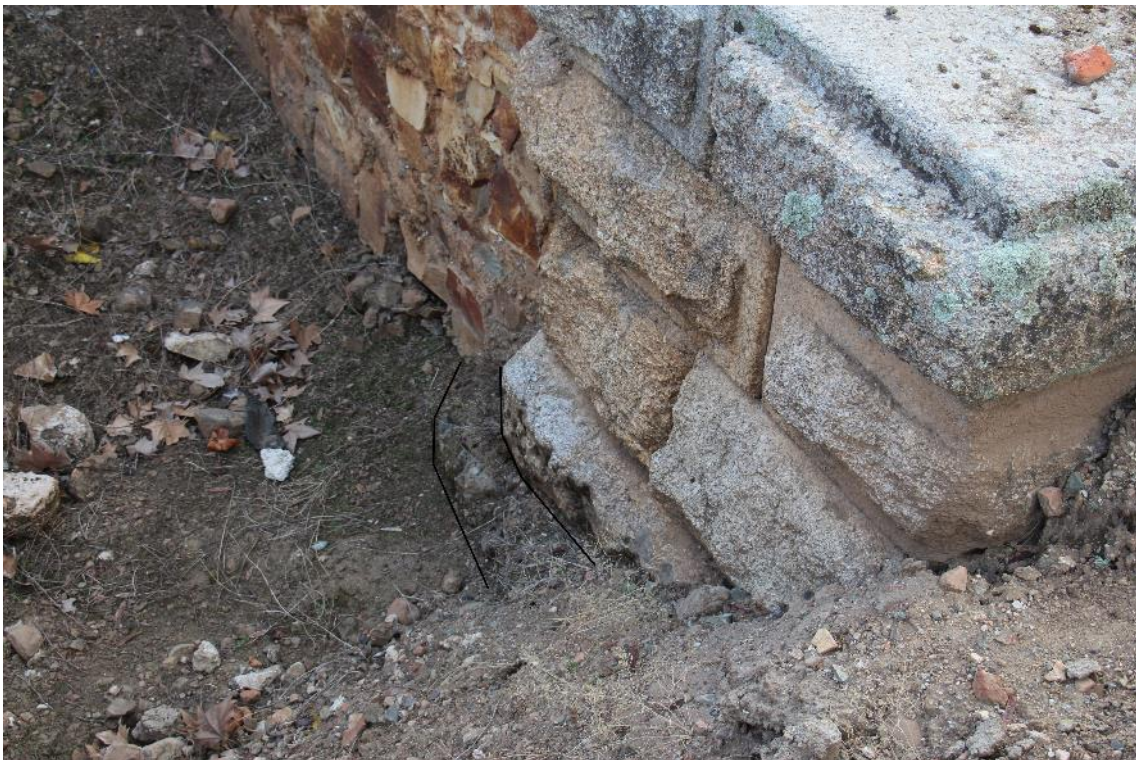
Fig. 21. Material geológico recortado para encajar con los cimientos de la pilastra granítica (acceso 10) (autora).

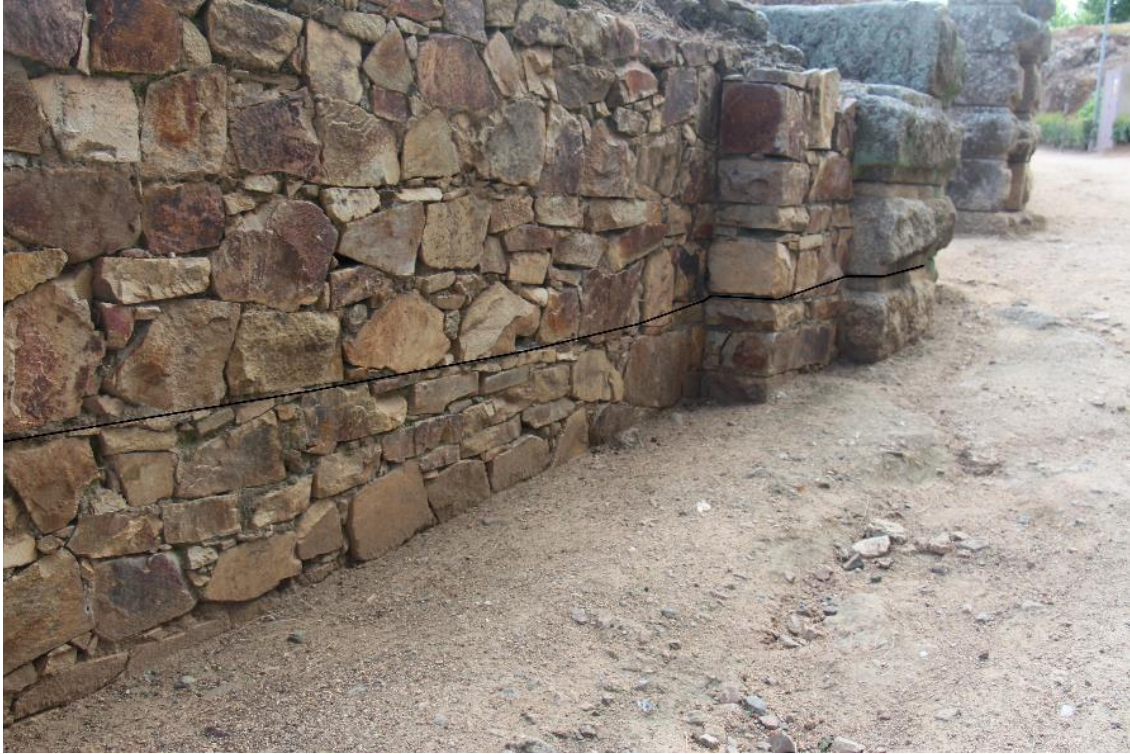
Fig. 22. Correlación entre la primera tongada de mampostería y la primera hilada de sillares en granito (autora).

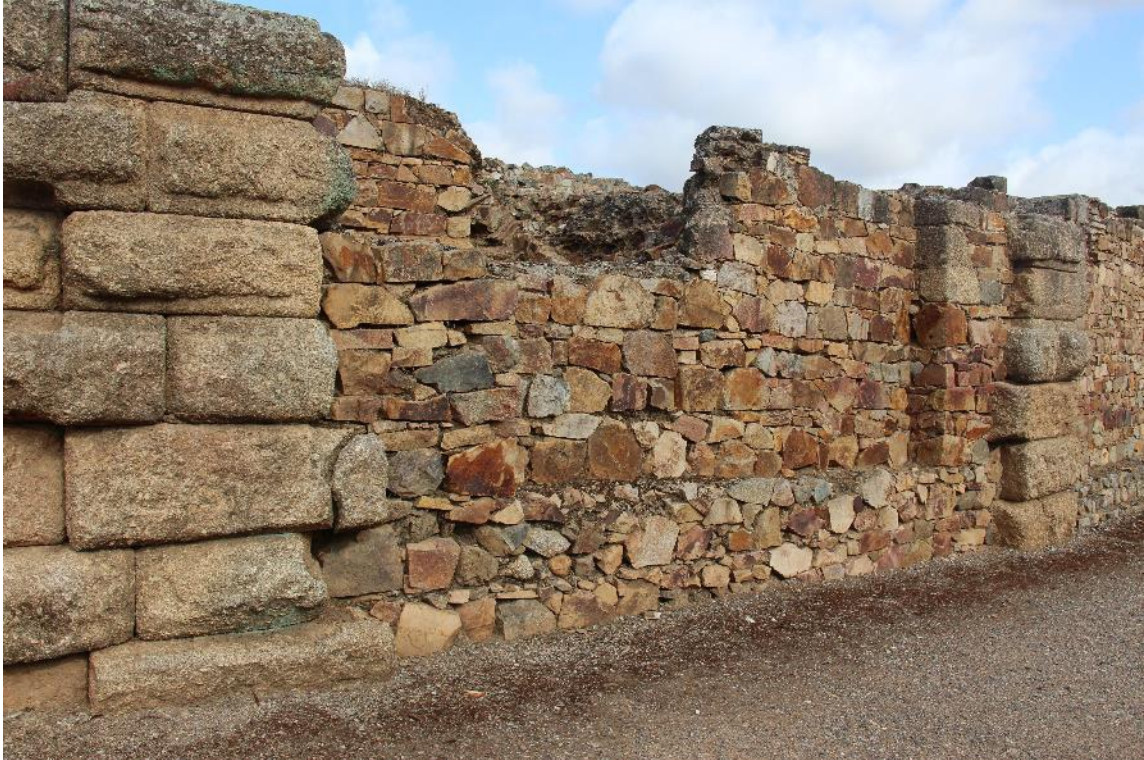
Fig. 26. Zócalo de cimentación en el Pa16 (autora).

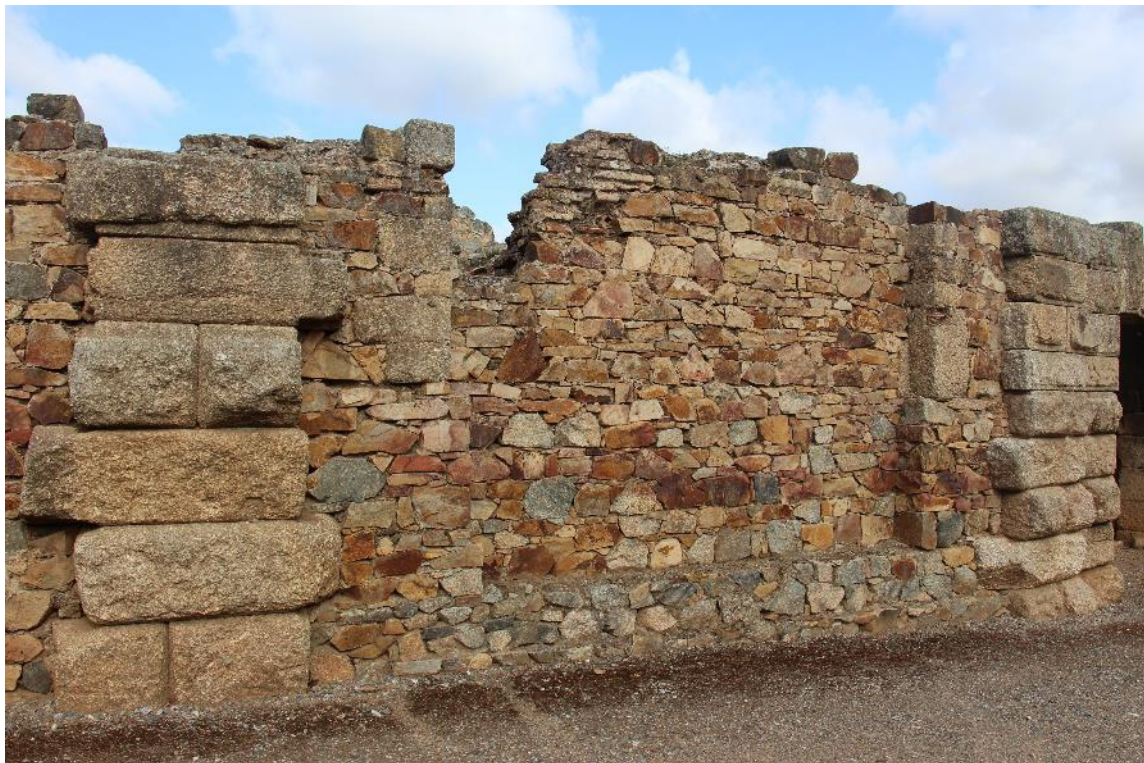
Fig. 27. Paramento sin pilastras en mampostería (Pa18) (autora).

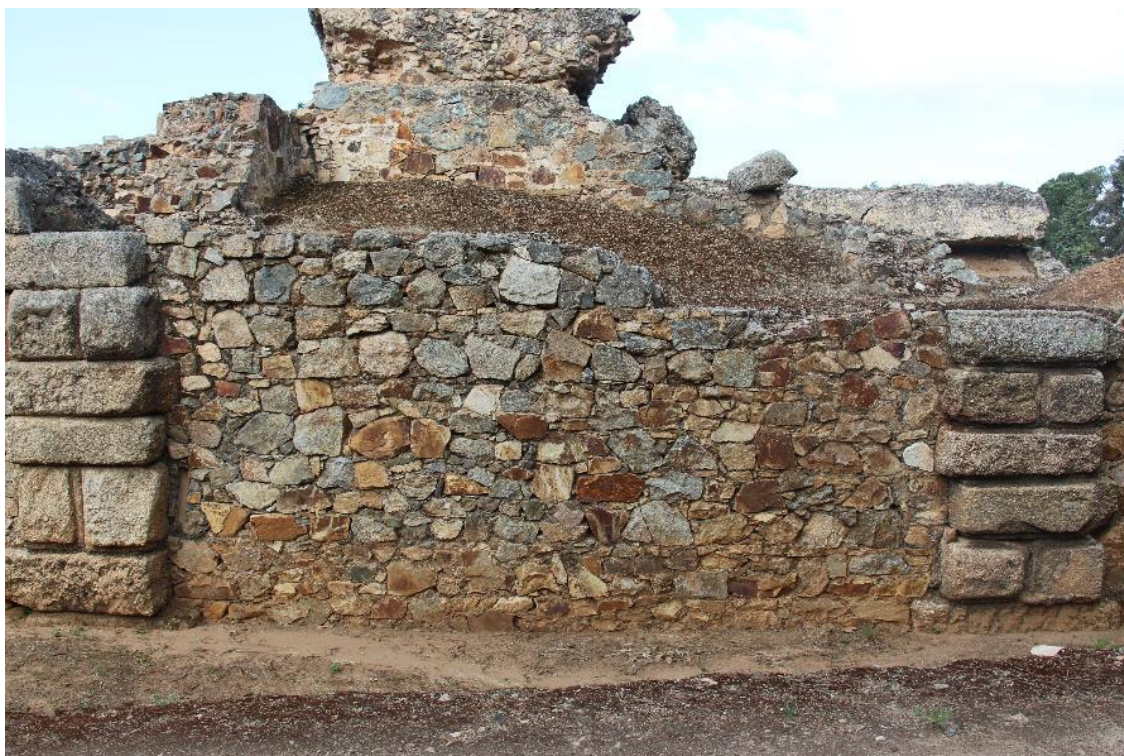
Fig. 28 y 29. Esquema constructivo estándar de las pilastras dobles (izquierda) y simples (derecha) (autora).

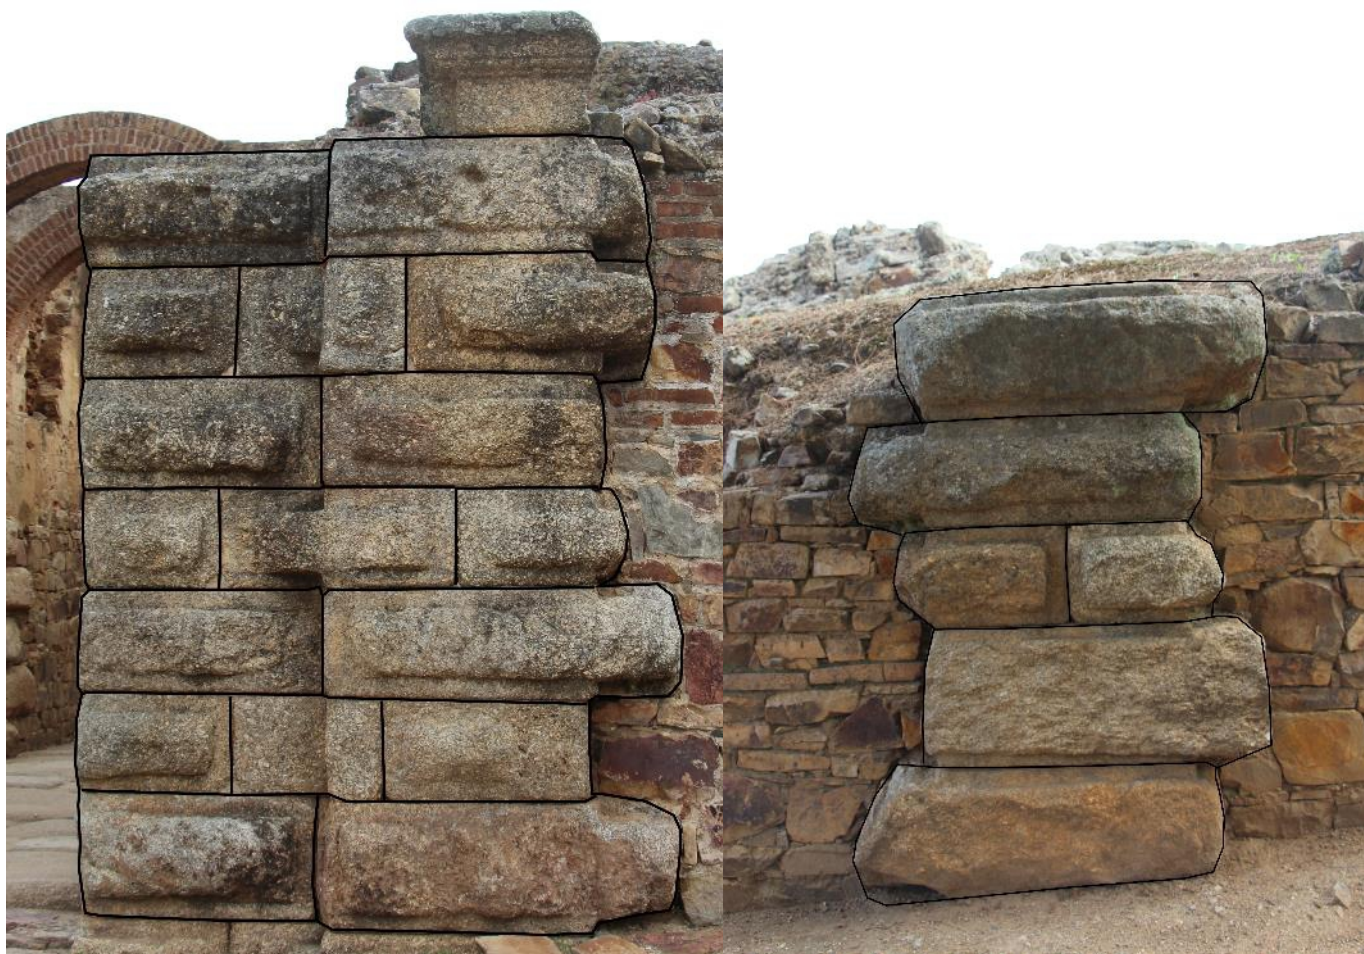
Fig. 30. Plano con la distribución de anomalías sobre las pilastras graníticas (autora sobre el plano de Bianchini (ed.), 2012, tabla 10, 68-69).

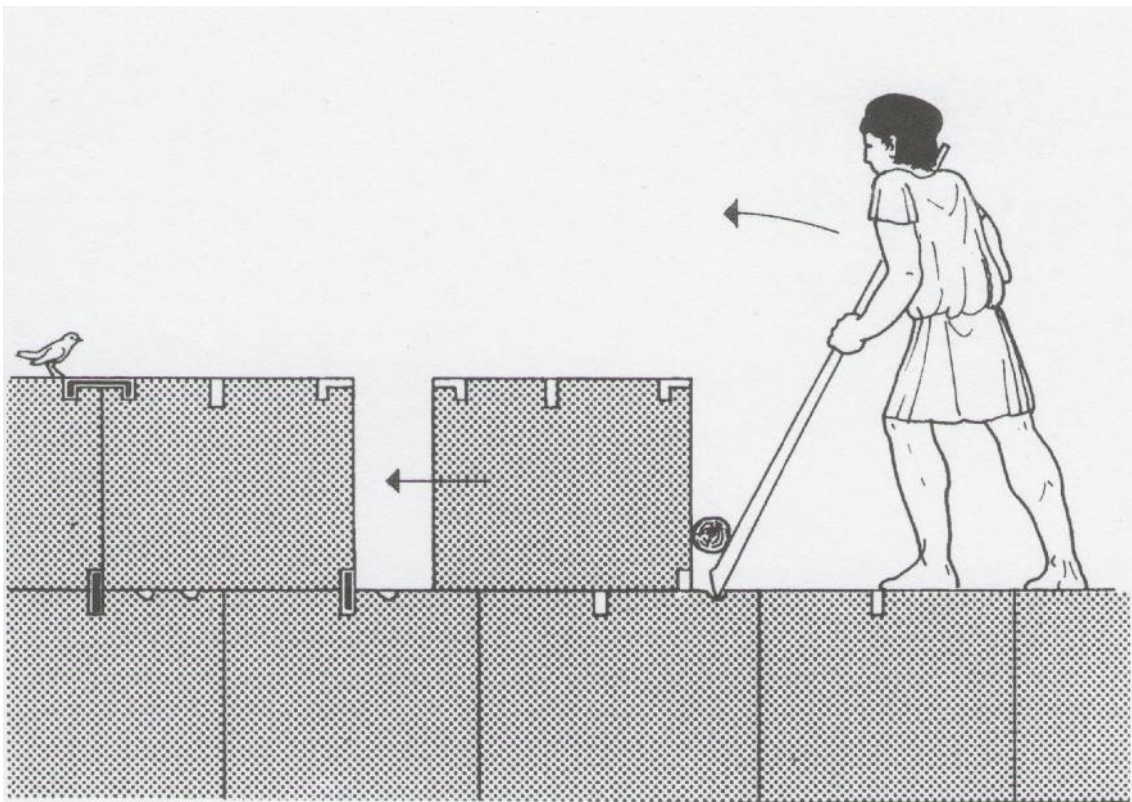
Fig. 34. Marca de palanca sobre un sillar (autora).

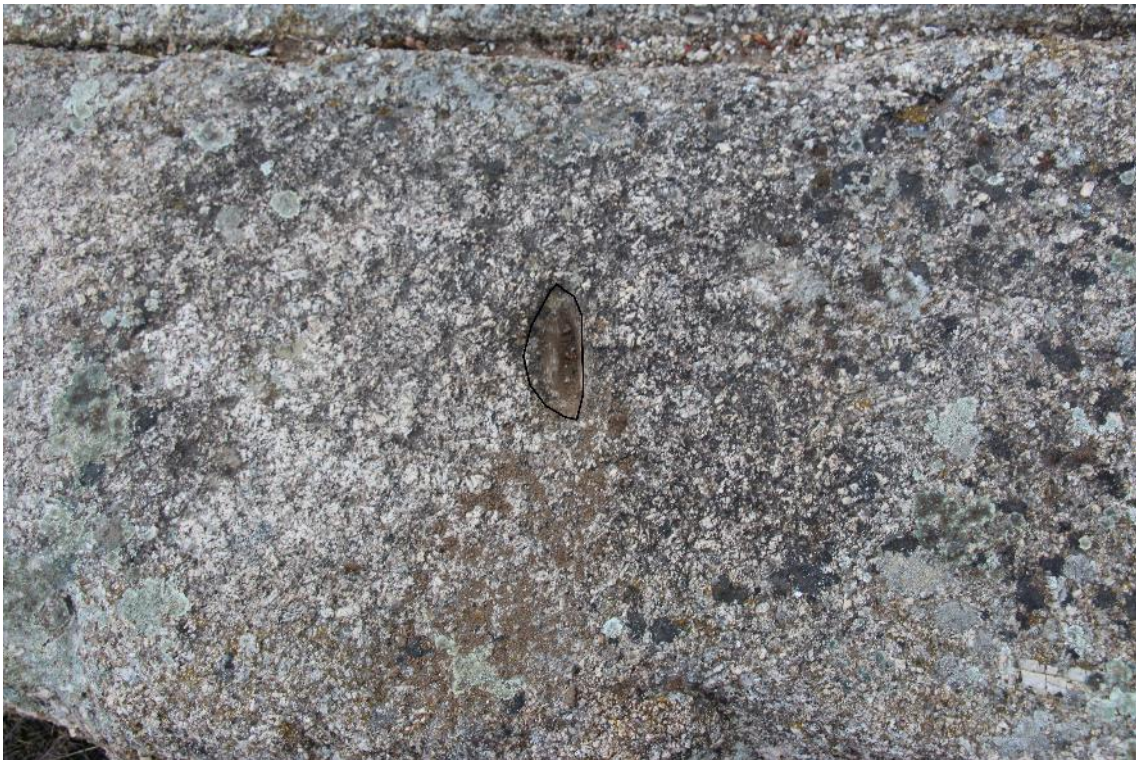
Fig. 35. Rebajos en las esquinas de los sillares (autora).

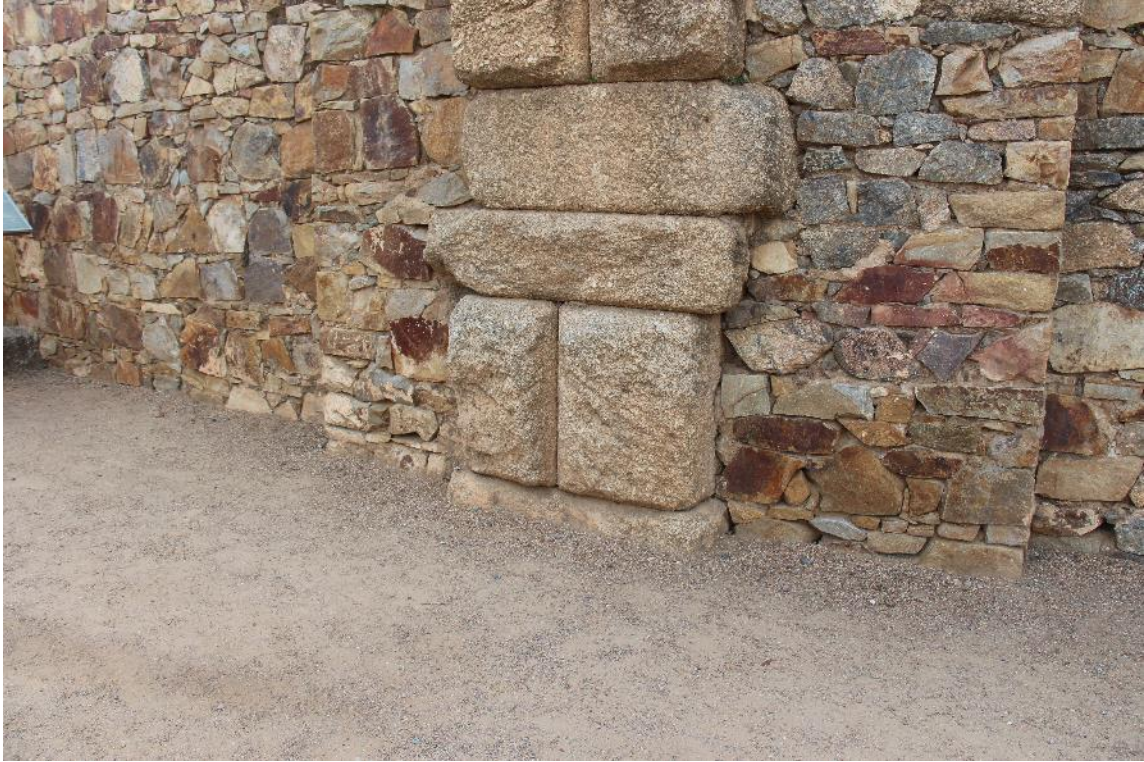
Fig. 39a. Núcleo del paramento externo (autora).

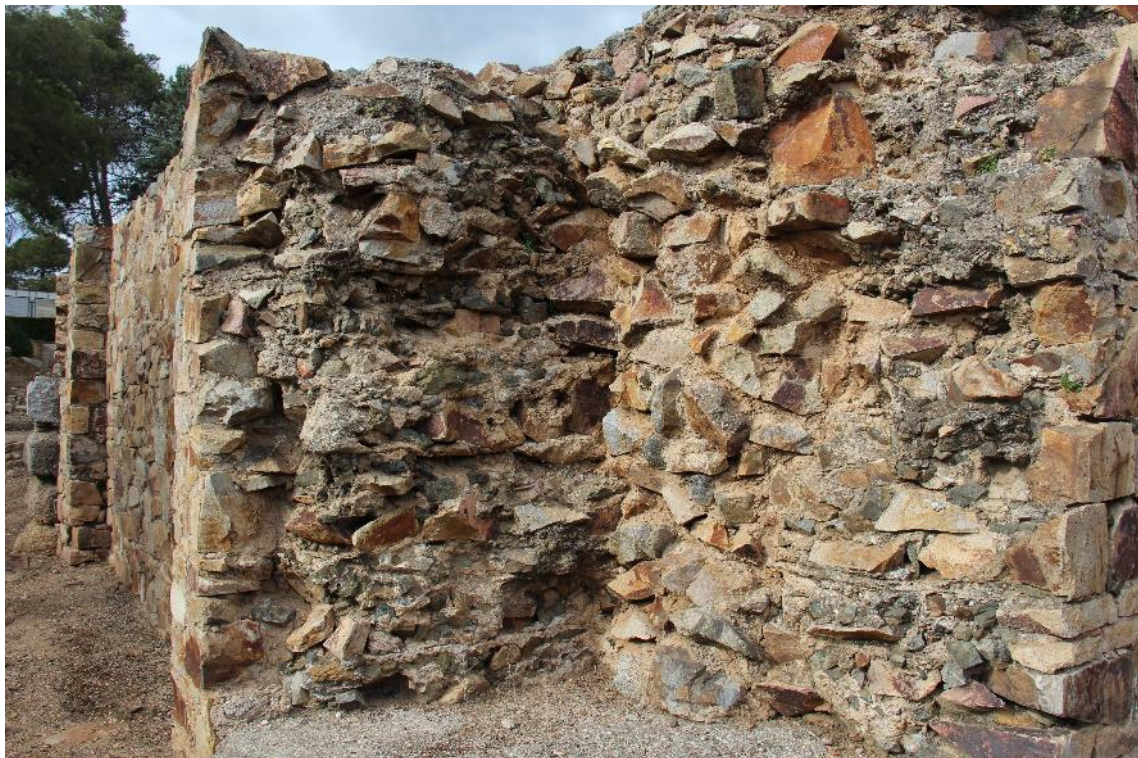
Fig. 39b. Detalle del núcleo del paramento externo (autora).

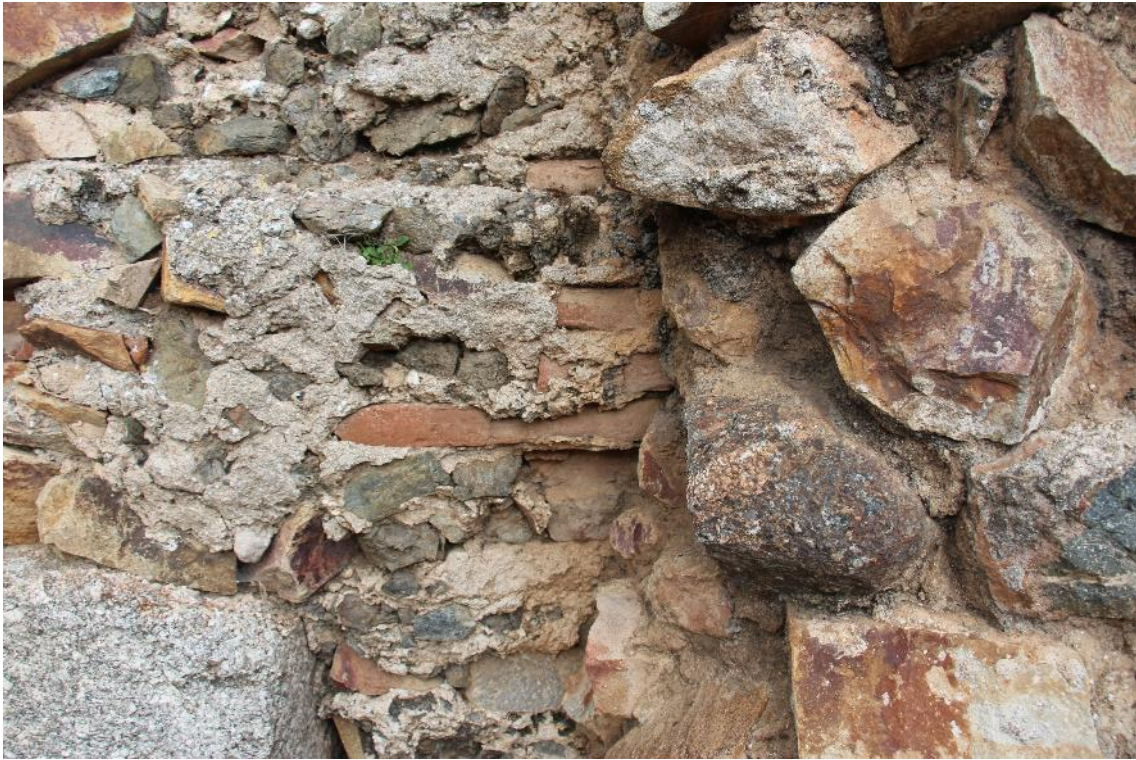
Fig. 40. Ejemplo del empleo de hiladas de ladrillo para nivelar la mampostería (tramo 3) (autora).
