El anfiteatro de *Augusta Emerita*.

Análisis constructivo del paramento exterior

Trabajo Final de Grado

Autora: Karen Fortuny Mendo

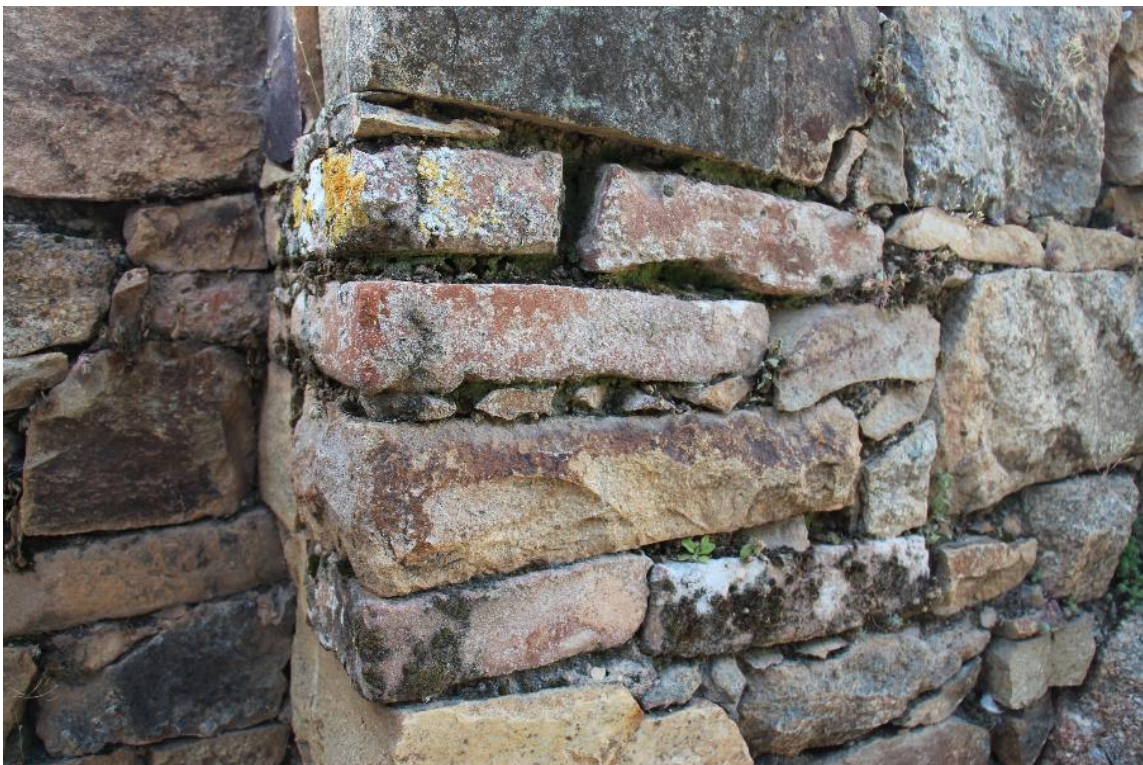
Fig. 41. Ejemplo de la ausencia de conexión de material entre pilastra y muro (autora).

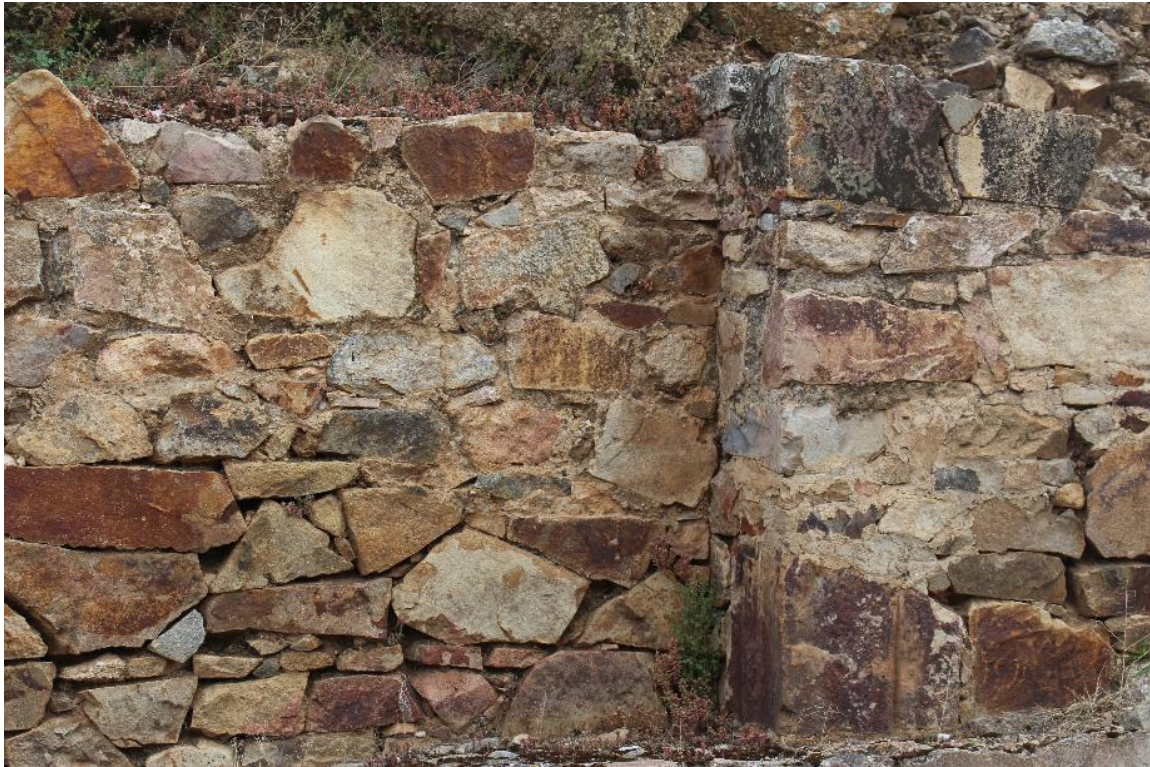
Fig. 42. Disposición de la mampostería en tongadas regulares (autora).

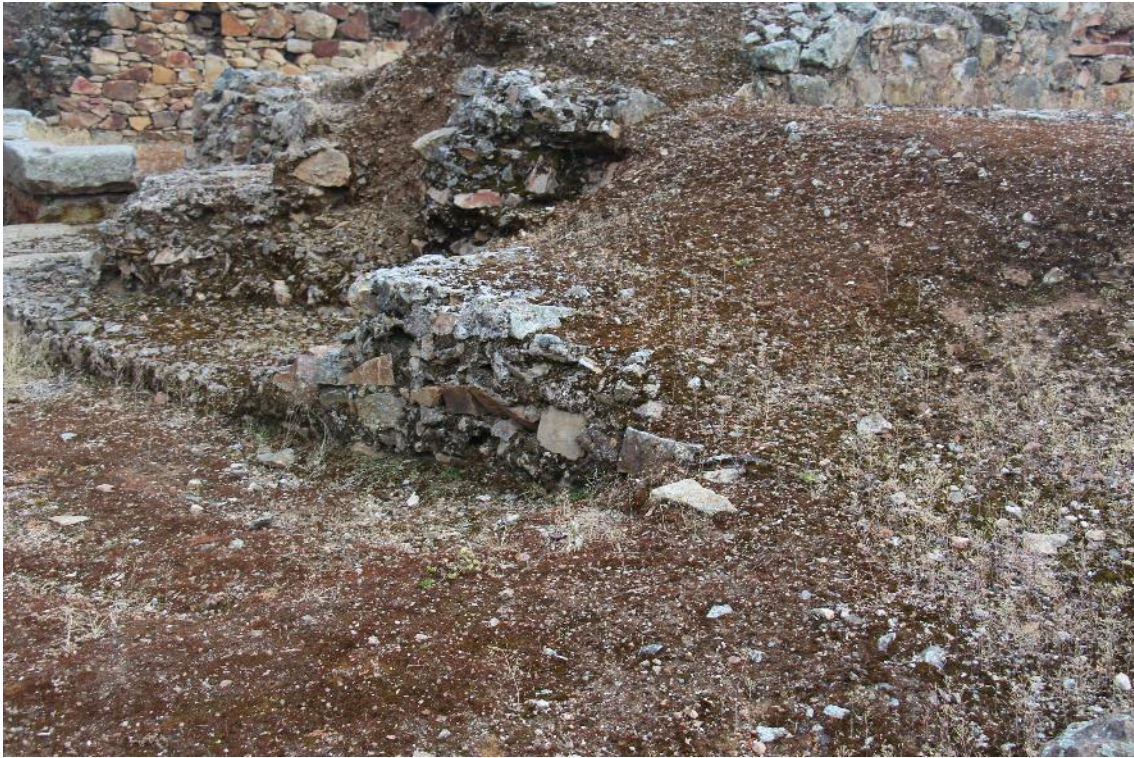
Fig. 45. Inclusión de *opus mixtum* en el tramo 1 (autora).

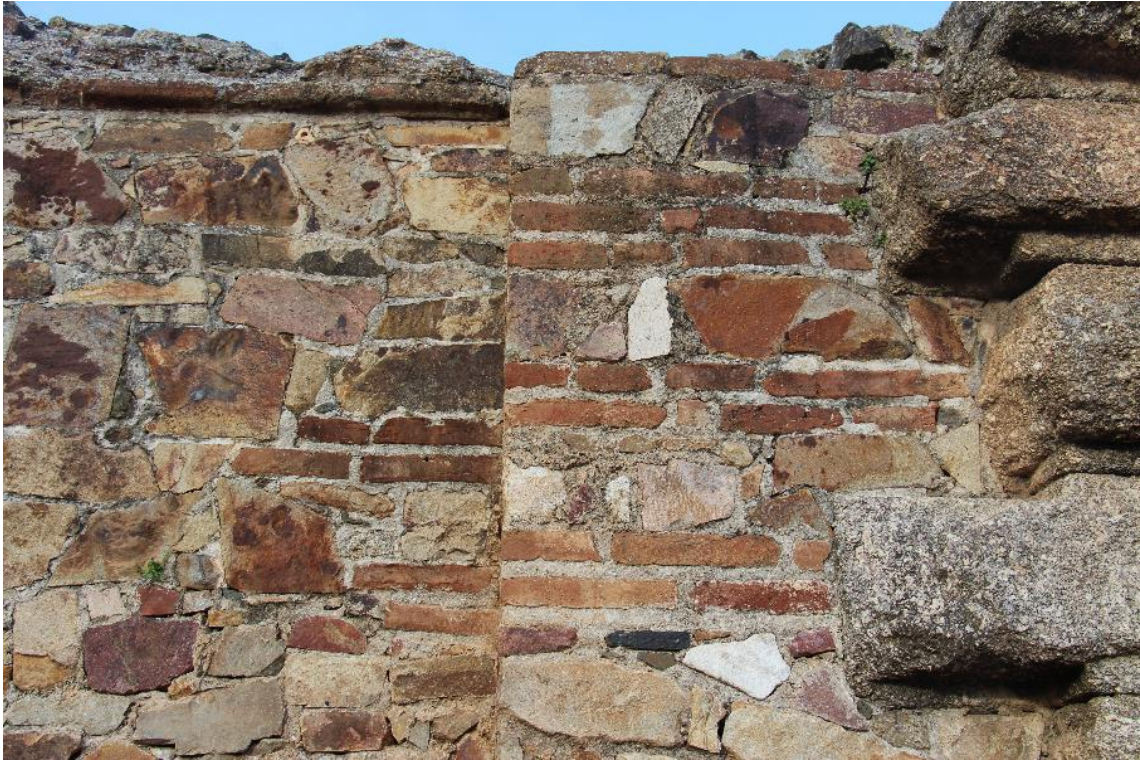
Fig. 46. Solución de esquina con sillarejos de granito (tramo 5) (autora).

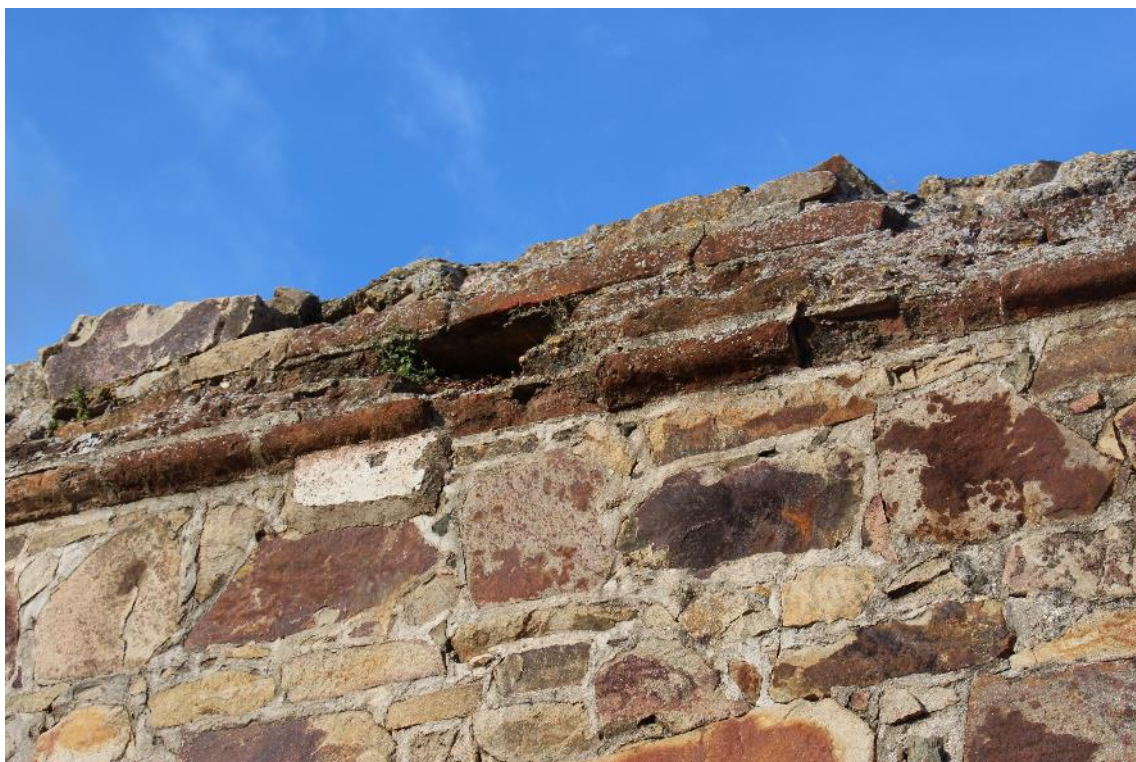
Fig. 50. Rectificación en la ejecución de obra en el zócalo del Pa16 (autora).

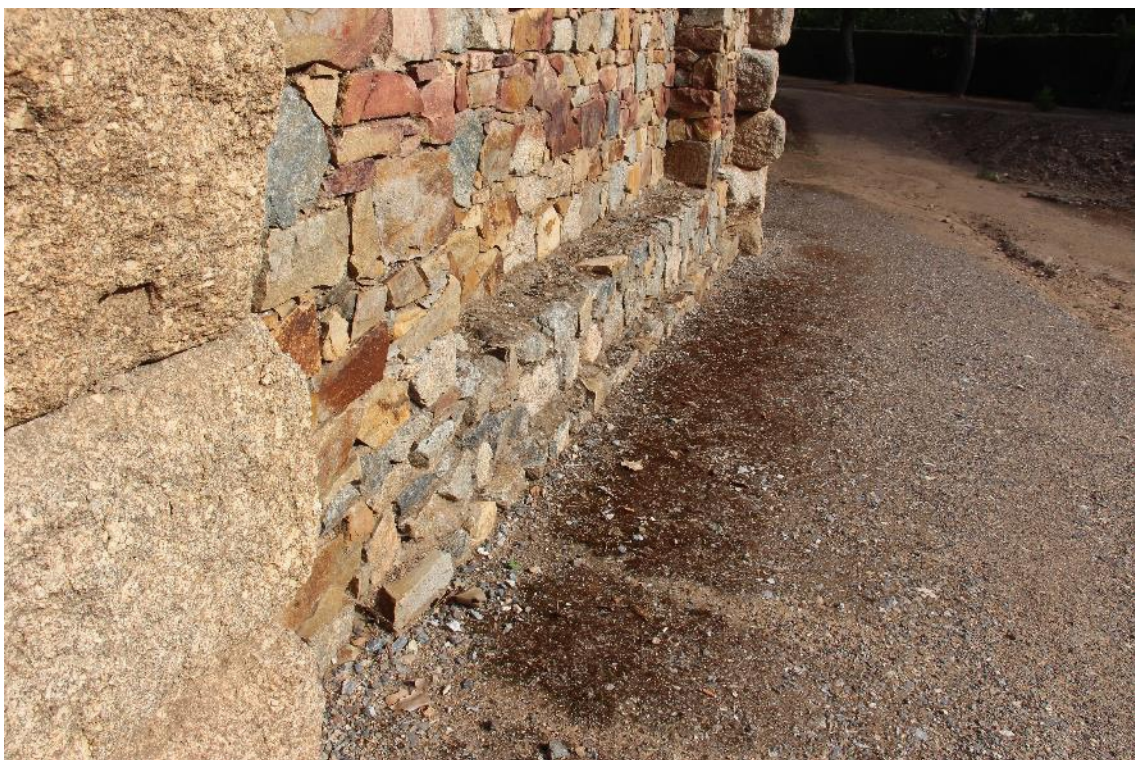
Fig. 51. Rectificación en la ejecución de obra en el Pa19 (autora).

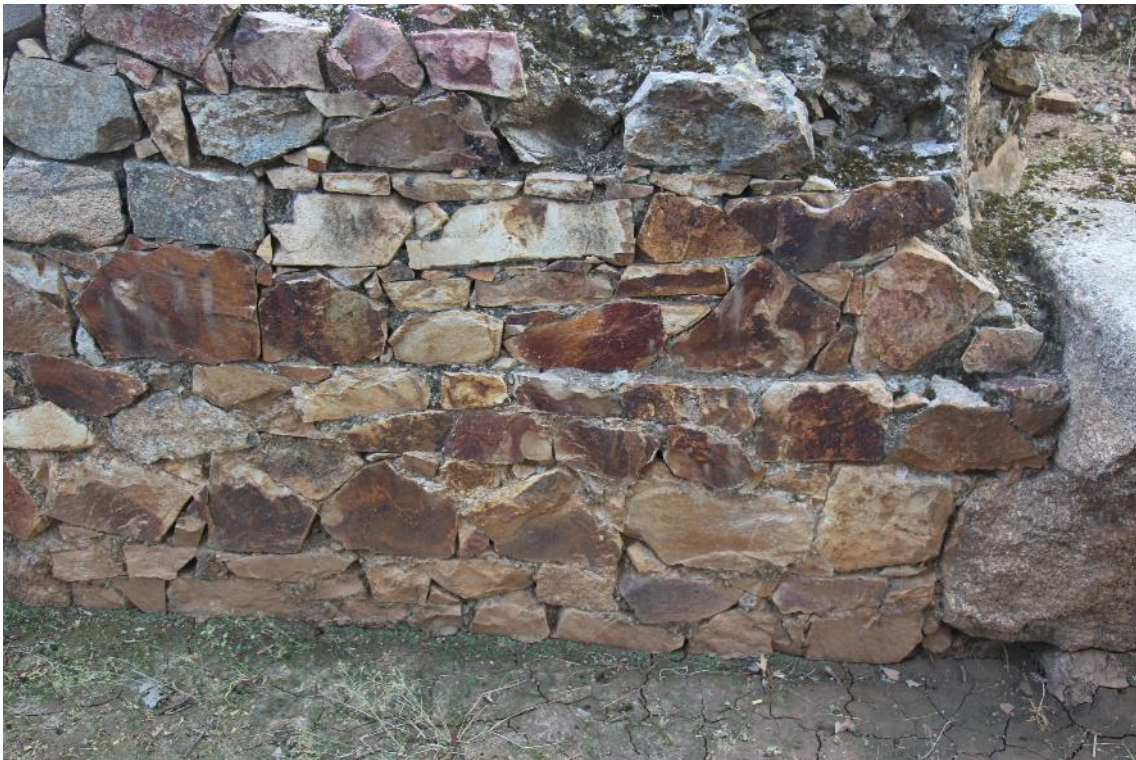
Fig. 52. Retranqueo de la pilastra en mampostería por debajo de los sillarejos de granito (autora).

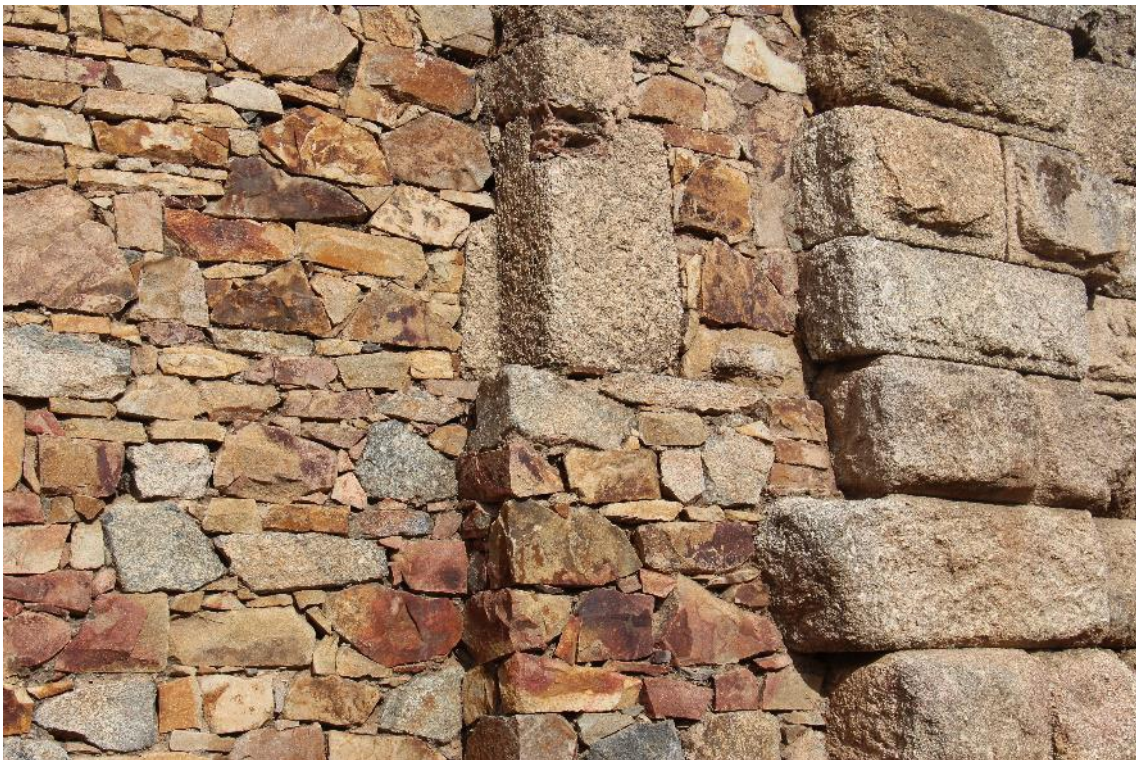
Fig. 53. Detalle del almohadillado de los sillares graníticos (autora).

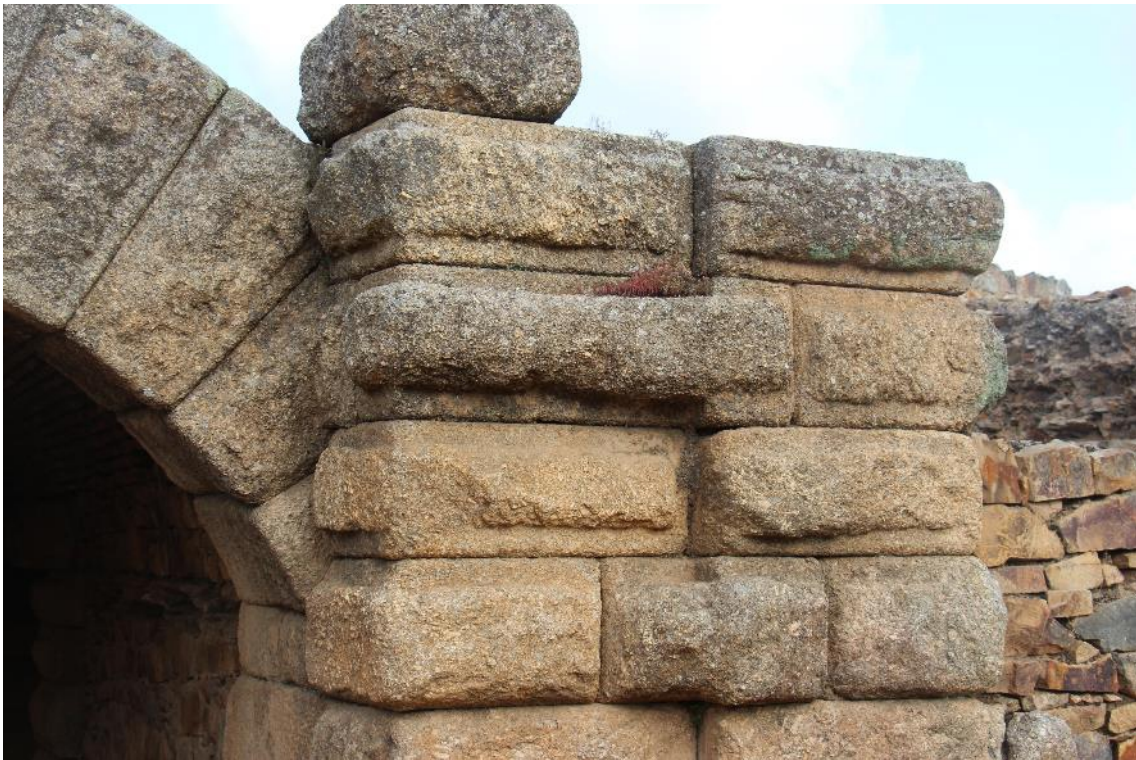
Fig. 54. Detalle del almohadillado arrasado en P45 (autora).

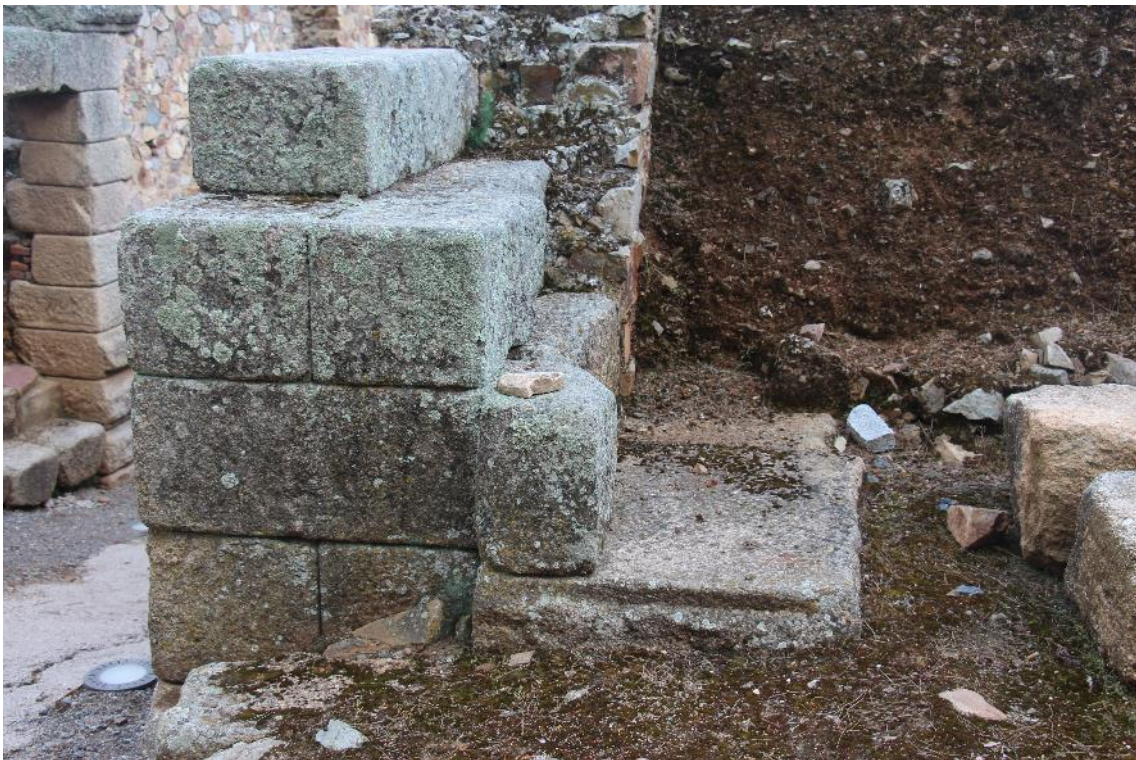
Fig. 55. Cornisa en la parte superior de la pilastra granítica P52 (tramo 13) (autora).

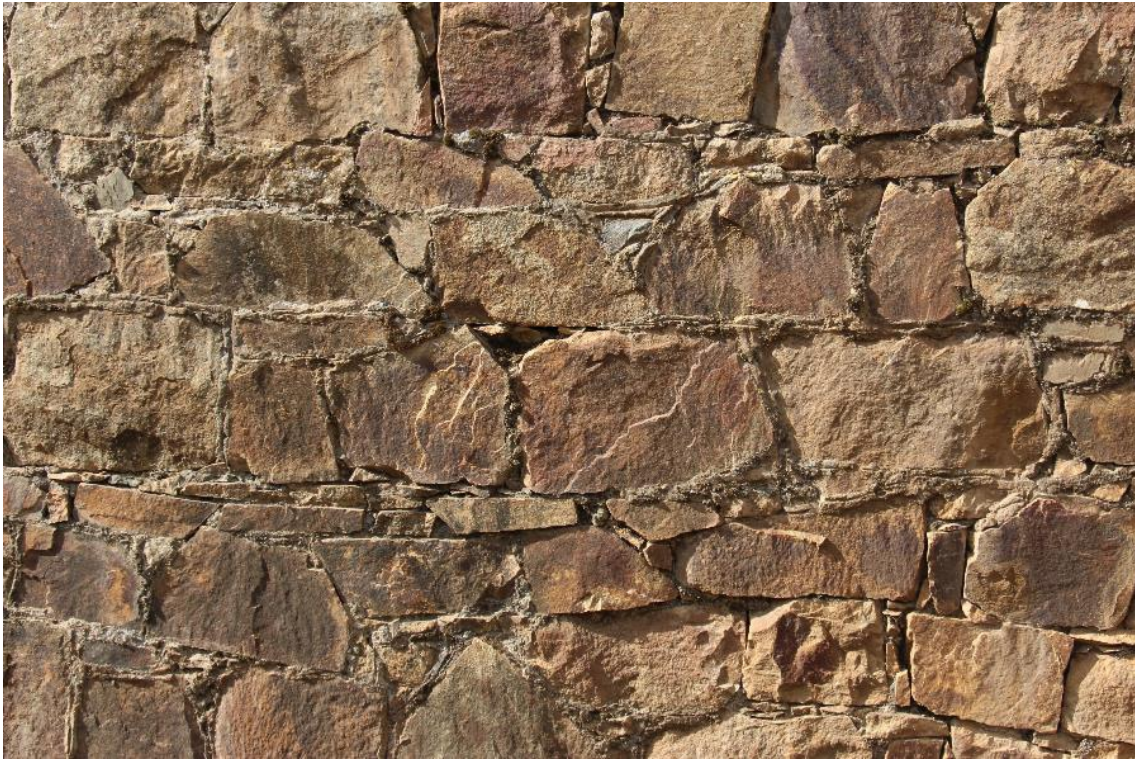
Fig. 58. Uso del mortero sobre las juntas entre mampuestos (tramo 9) (autora).

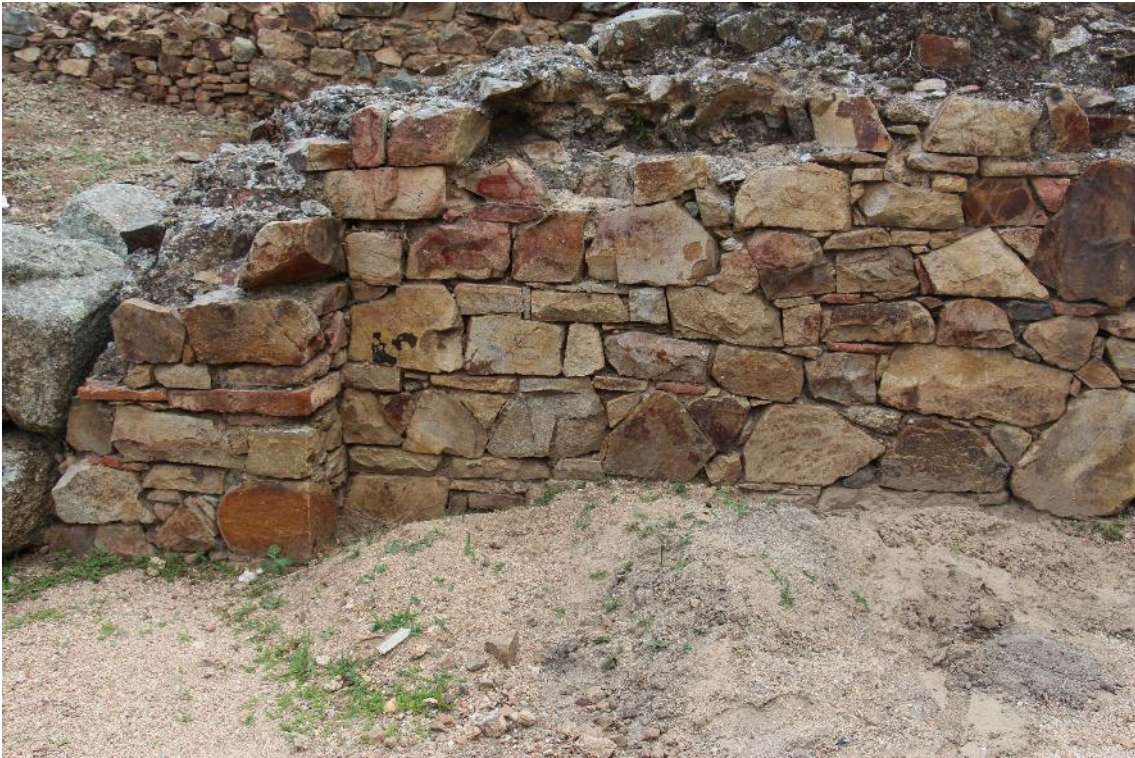
Fig. 60. Detalle de la regularidad de las tongadas en el tipo técnico-constructivo B (tramo 12) (autora).

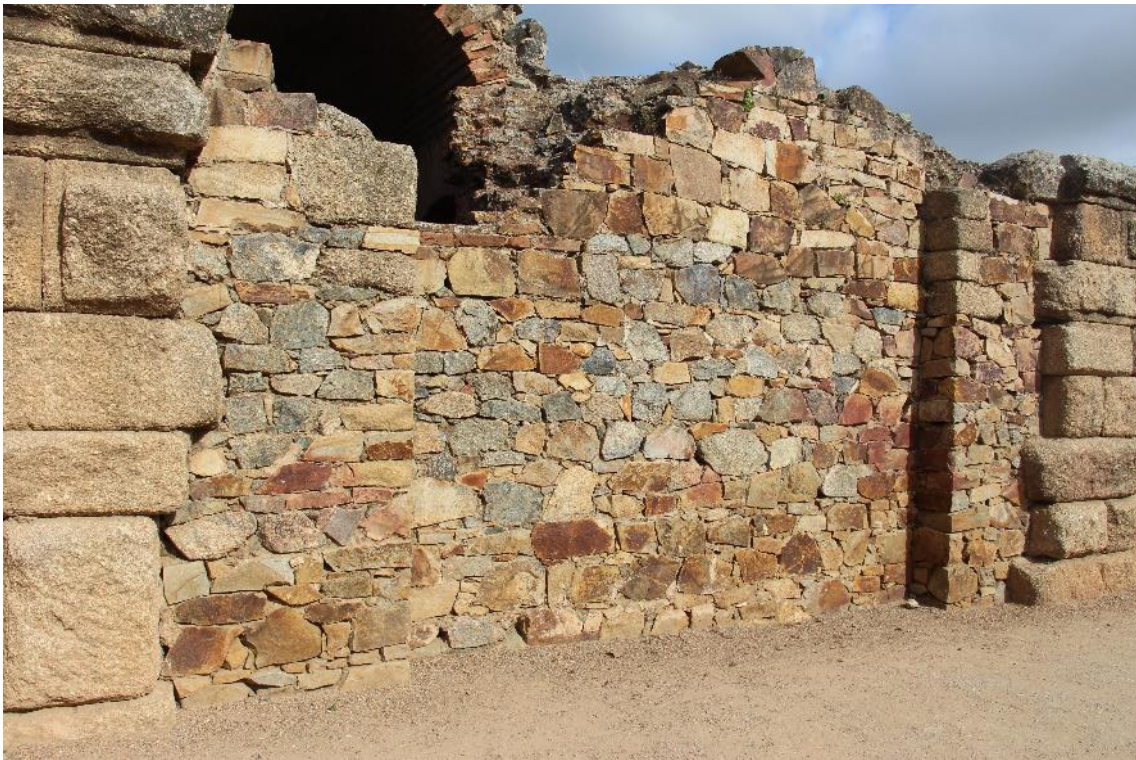
Fig. 61. Ejemplo de la disposición de las tongadas en el tipo técnico-constructivo C (tramo 6) (autora).
