**Datación y caracterización de avenidas  
torrenciales mediante metodologías  
dendrogeomorfológicas en los Barrancos de  
Portainé y de Ramiosa (Pallars Sobirà,  
Lérida, España)**

Master de Recursos Minerales y Riesgos Geológicos  
Especialidad: Riesgos Geológicos

Julio 2015

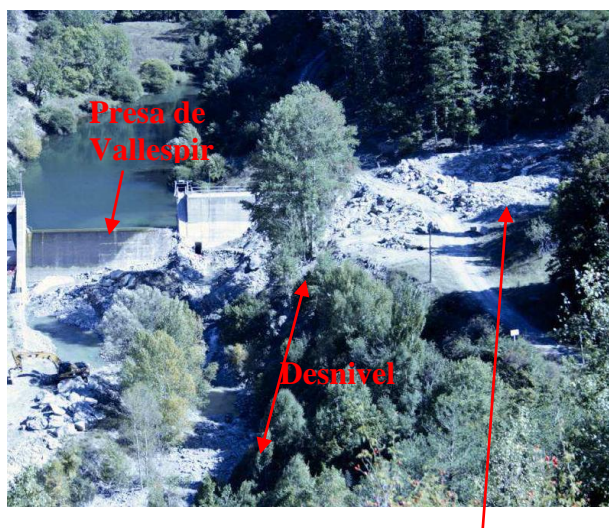
Parte distal del cono de deyección del barranco de Portainé

**Fig 3.** En esta fotografía se observa la presa de Vallespir con una importante acumulación de materiales en el pie de dicha presa correspondiente al evento de 2008, la presa quedó parcialmente dañada. IGC (Instituto Geológico de Cataluña) (2013)

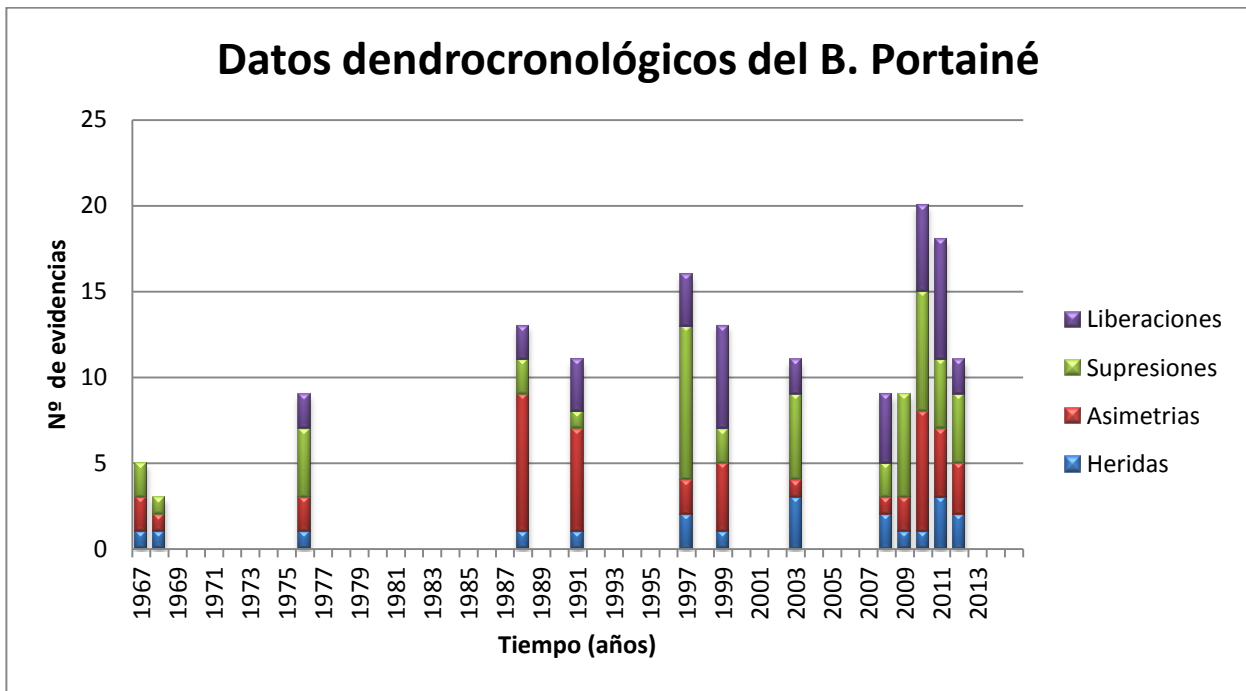
**Fig. 5** Evidencias dendrogeomorfológicas de avenidas obtenidas a partir de los datos de las campañas de campo 2014 y 2015. Como se comenta en el texto, las evidencias que nos indican la existencia de un evento torrencial inequívocamente son las heridas de los árboles, por lo que en este gráfico se representan las heridas en los distintos años, más otros datos dendrocronológicos en los años coincidentes con dichas heridas.

Se han identificado 8 eventos anteriores al 2006 (Fig. 5), en 36 años separados en intervalos de entre 1 y 12 años, lo que sugiere un periodo de retorno medio de 4 años y medio aproximadamente, por lo que se deduce que en este sector ya había tenido lugar actividad torrencial antes de que se iniciara el registro histórico de eventos que afectan la carretera; de dichos eventos se desconoce el tipo de flujo y sus características.

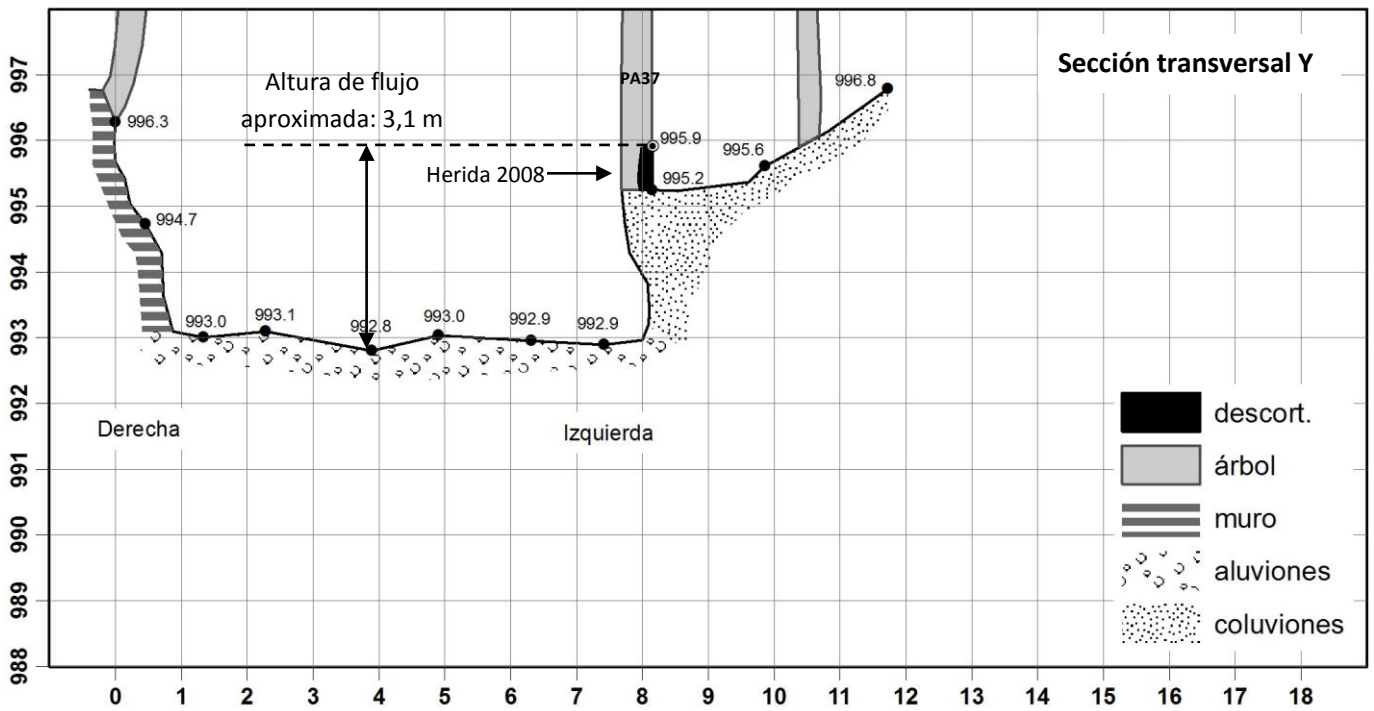
**Fig.A4.2** Sección transversal Y-Y' al canal del barranco de Portainé, situado en la figura A4.1, en la que se ha estimado la altura de flujo o calado máximo para el evento datado (dibujo original: J. Calvet)

Cabe decir que se trata de una altura aproximada, ya que el cauce se encuentra cubierto por aluviones que pueden haber sido erosionados o depositados parcialmente entre el año de la herida y la actualidad.

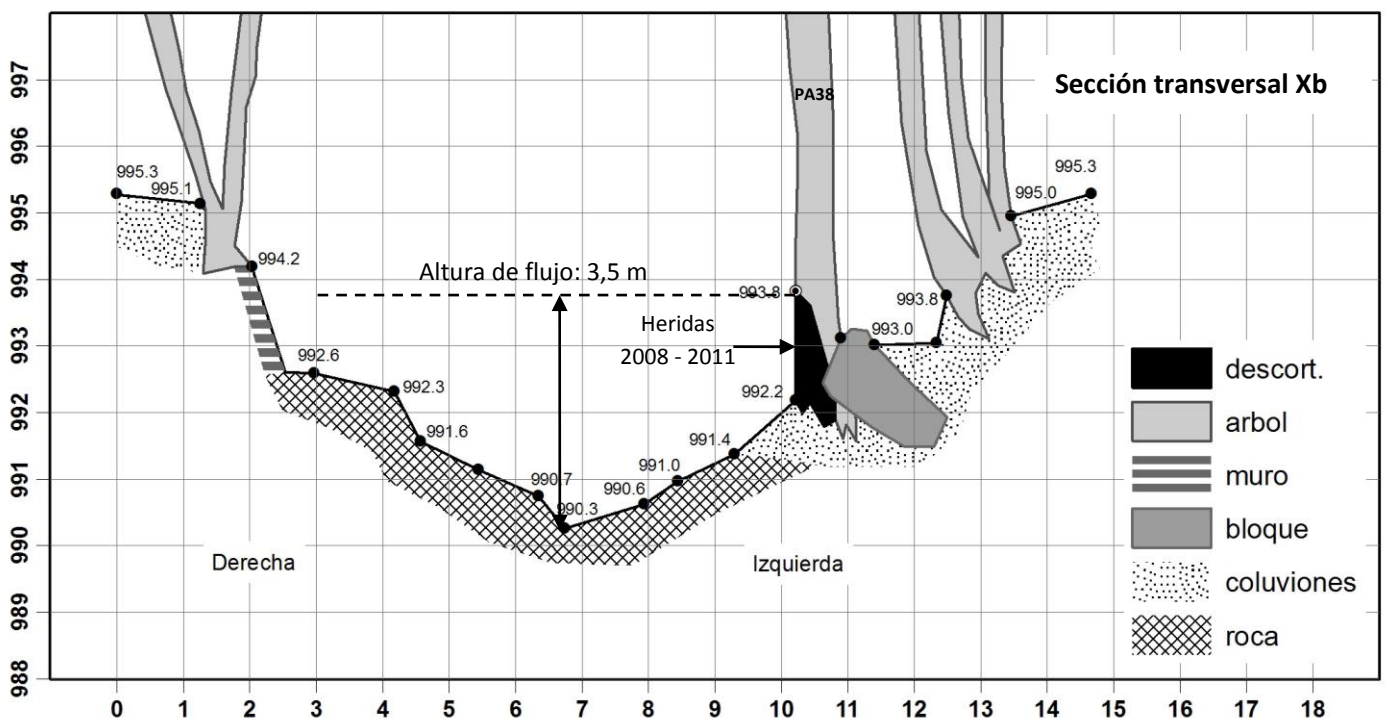
**Fig.A4.3** Sección transversal Xb-Xb' al canal del barranco de Portainé, situado en la figura A4.1, en la que se ha calculado la altura de flujo o calado máximo para el evento datado (dibujo original: J. Calvet)

dendrocronología se han datado en 2008 y 2011. La altura o calado máximo del flujo que generó estas heridas es de 3,5 m respecto del thalweg.

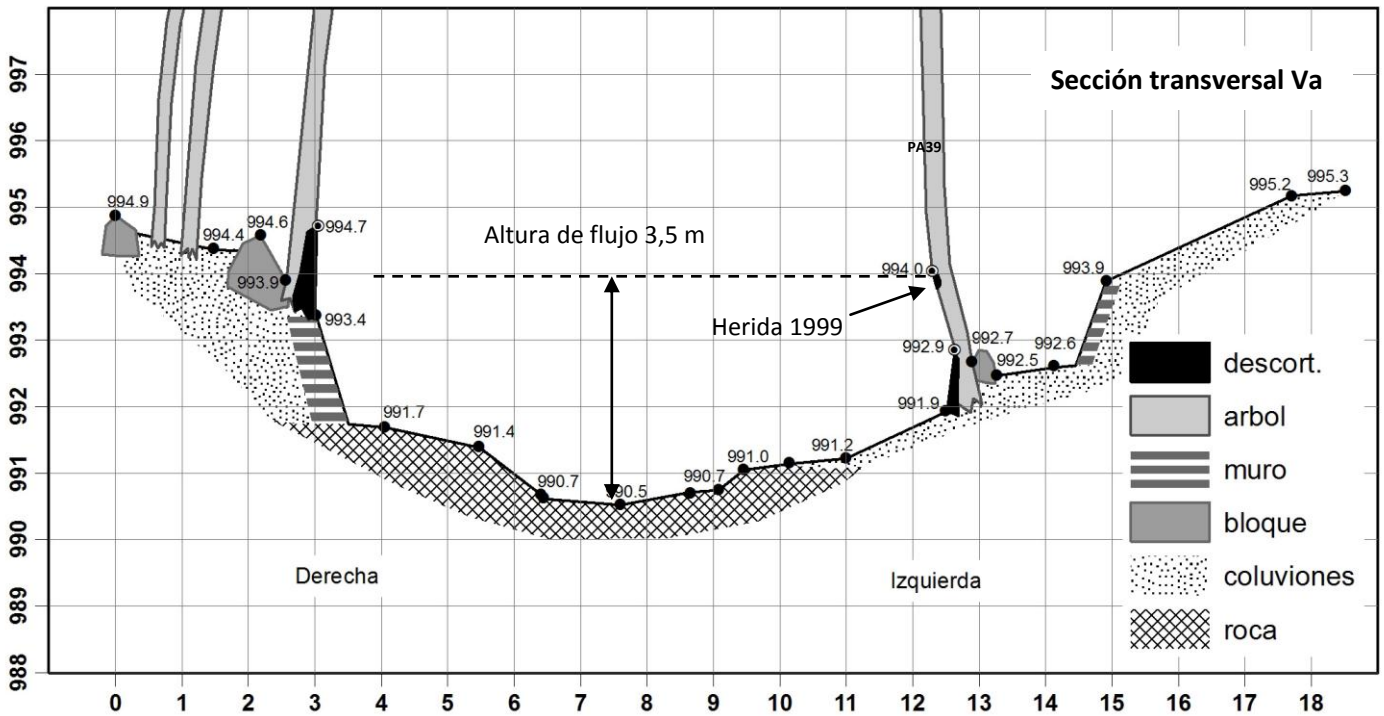
**Fig.A4.4** Sección transversal Va-Va' al canal del barranco de Portainé, situado en la figura A4.1, en la que se ha calculado la altura de flujo o calado máximo para el evento datado (dibujo original: J. Calvet)

presenta una herida datada en 1999. La altura o calado máximo del flujo que generó esta herida es de 3,5m respecto al thalweg.

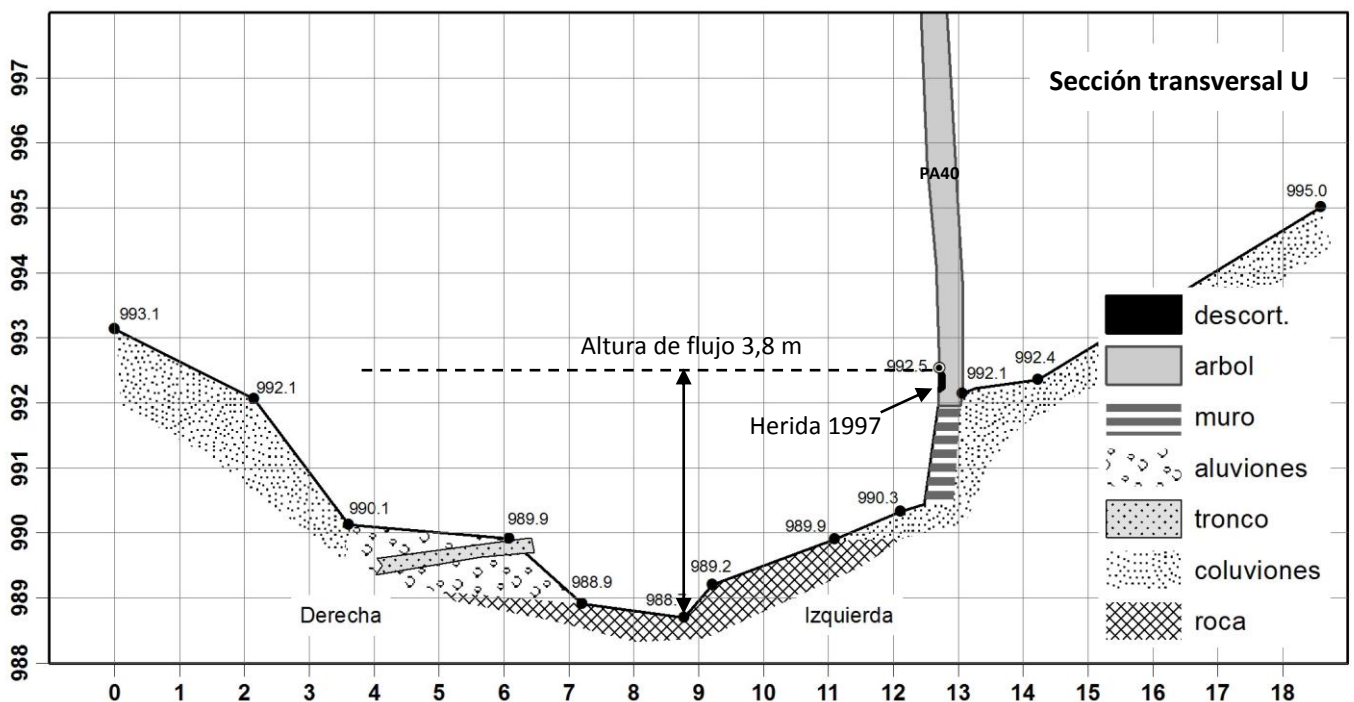
**Fig.A4.5** Sección transversal U-U' al canal del barranco de Portainé, situado en la figura A4.1, en la que se ha calculado la altura del flujo o calado máximo para el evento datado (dibujo original: J. Calvet)
