Trabajo final de Máster en Planificación Territorial y
Gestión Ambiental

**Acciones para un centro histórico
accesible en el barrio de San Blas en
Cusco, Perú, 2021**

Arq. Luis Ángel Delgado Flores

Febrero 2021

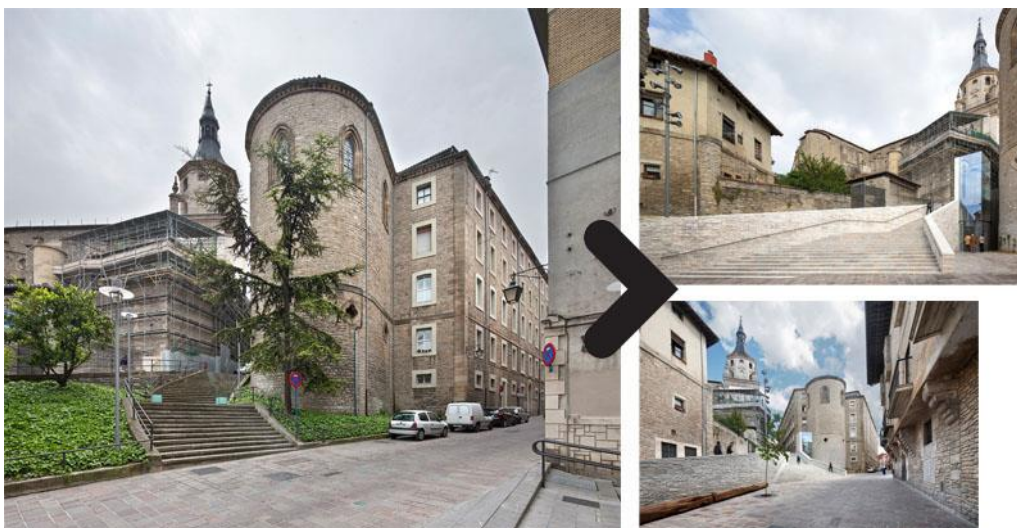
Ilustración 3. Incorporación de caja de ascensores traslúcida en Vitoria-Gasteiz

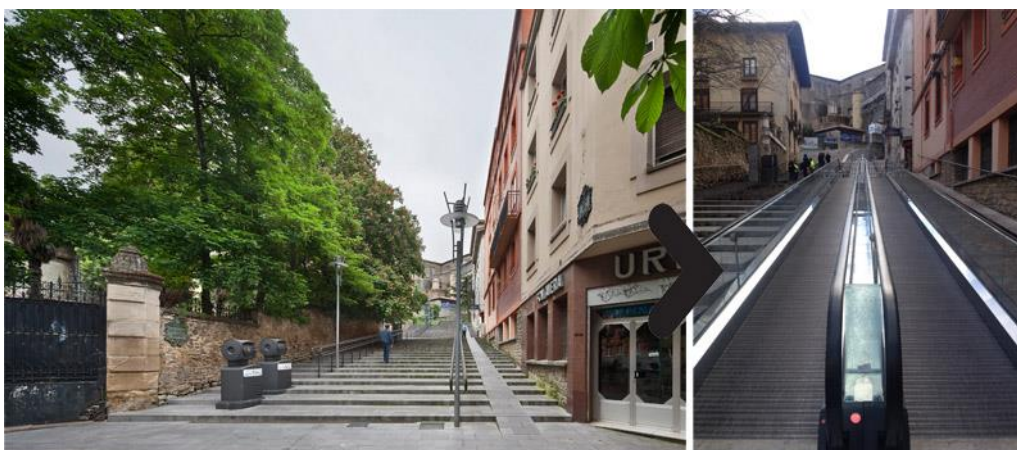
Ilustración 4. Incorporación de rampas disminuyendo el ancho de escaleras originales en Vitoria-Gasteiz

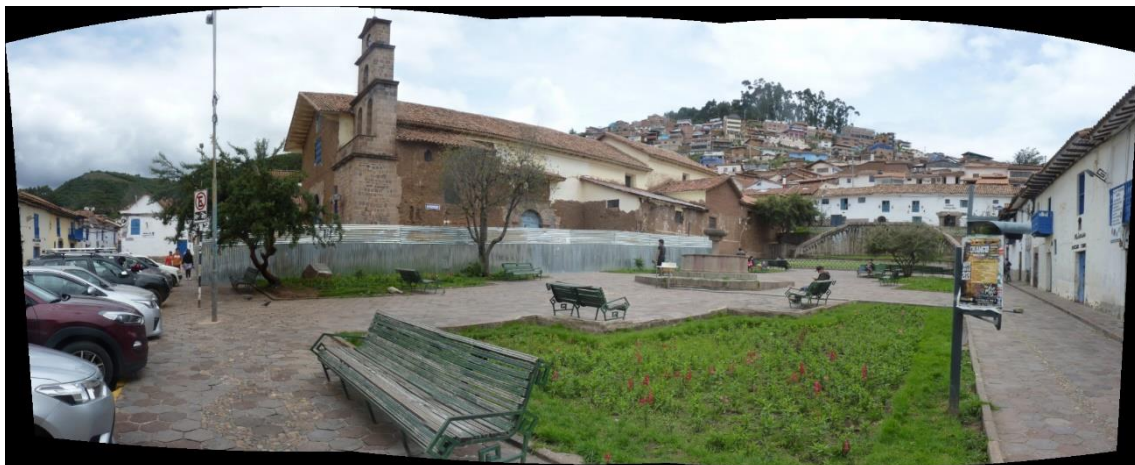
Ilustración 7. Imagen panorámica de la plaza de San Blas

Nota: Nótese a la derecha y al fondo de la imagen la fuente de agua o "Paccha", sobre la cual transcurre la calle Tandapata; asimismo, el desnivel entre la plaza y la mencionada calle es salvada por escaleras situadas a los lados de la fuente. En la fotografía se puede apreciar también el templo virreinal actualmente en restauración y los vehículos estacionados en el lugar permitido para ello.

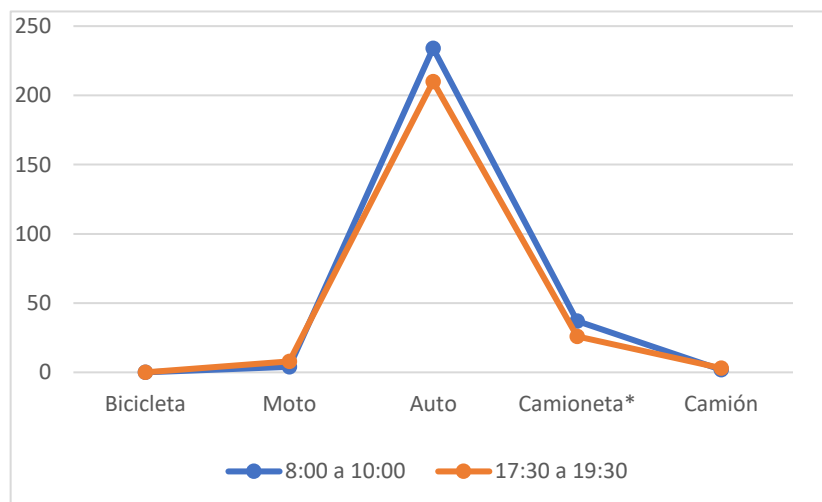
Gráfico 5. Número de vehículos por tipo que ingresan al barrio de San Blas en día y horarios más concurridos

Nota: *En el rubro "camioneta" se encuentran comprendidos los modelos pick up y rurales
