**PROPOSTA PER A LA CONSERVACIÓ DEL VIDRE  
HISTÒRIC EN EL PATRIMONI ARQUITECTÒNIC  
UN CAS PRÀCTIC: EL VIDRE EN EL CASINO LLAGOSTERENC**

**TREBALL FI DE GRAU**

**Autor: M. Isabel Llobet Guevara – NIUB 16081240**

Grau de Conservació-Restauració de Béns Culturals

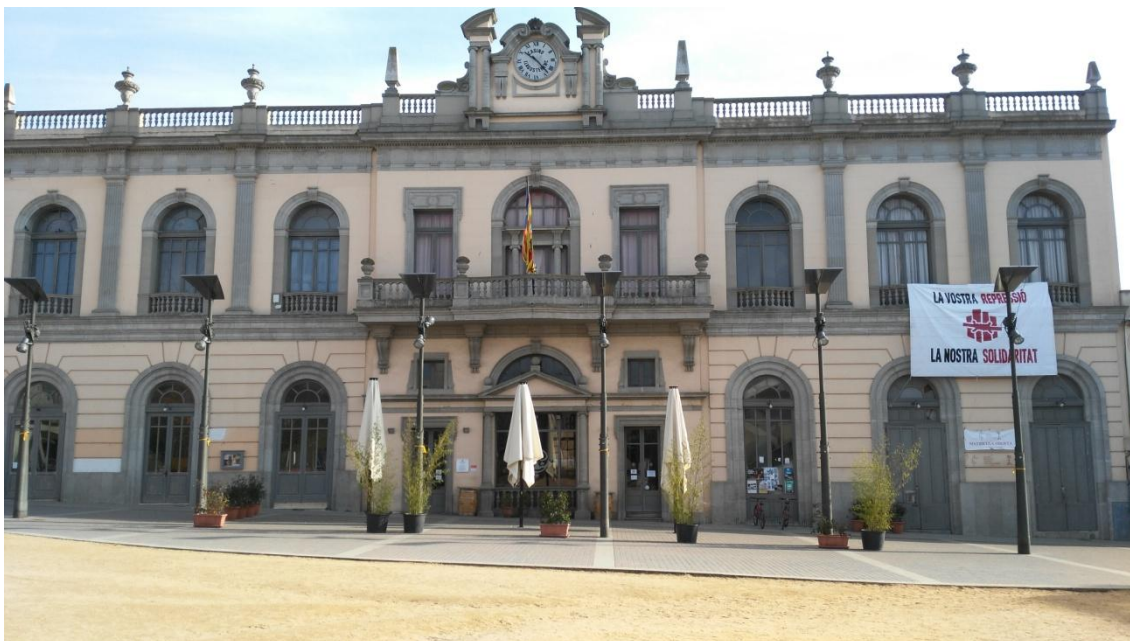
La façana és arrebossada amb encoixinat, més pronunciat al basament i amb elements ornamentals de pedra artificial (fig. 4).

Fig. 4: La façana principal del Casino Llagostera en una imatge recent. (Font pròpia)

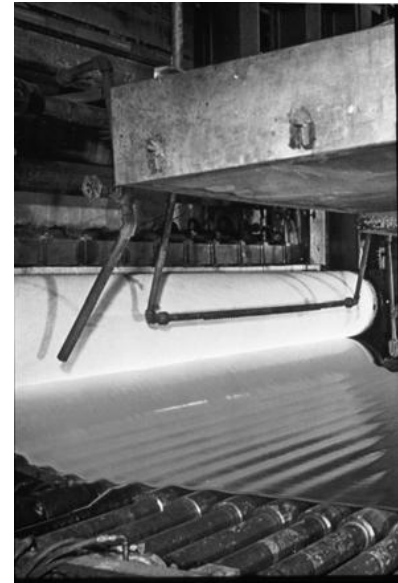
Fig. 10: Imatge del procés de producció mitjançant el procediment de laminat continu. Font: <http://glassproperties.com/references/Flat&FabGlasEngHandout.pdf>

El procediment sorgí arran del desenvolupament dels forns balsa durant la segona dècada del segle XX els quals havien afavorit també la producció de vidre estirat (fig. 9 i 10). Gairebé al mateix temps, sobre el 1932, s'implantaran a França els sistemes Boudin i a EUA la firma Ford. Aquest sistema és similar a l'anterior però amb la diferència que el procés de producció era continu. El sistema consistia en què el vidre fos, un cop acabat el procés d'afinat i després de restar en una zona de condicionament tèrmic lliscava damunt d'una peça refractària fins que era conduït fins a uns rodets que tenien la finalitat de laminar la massa.

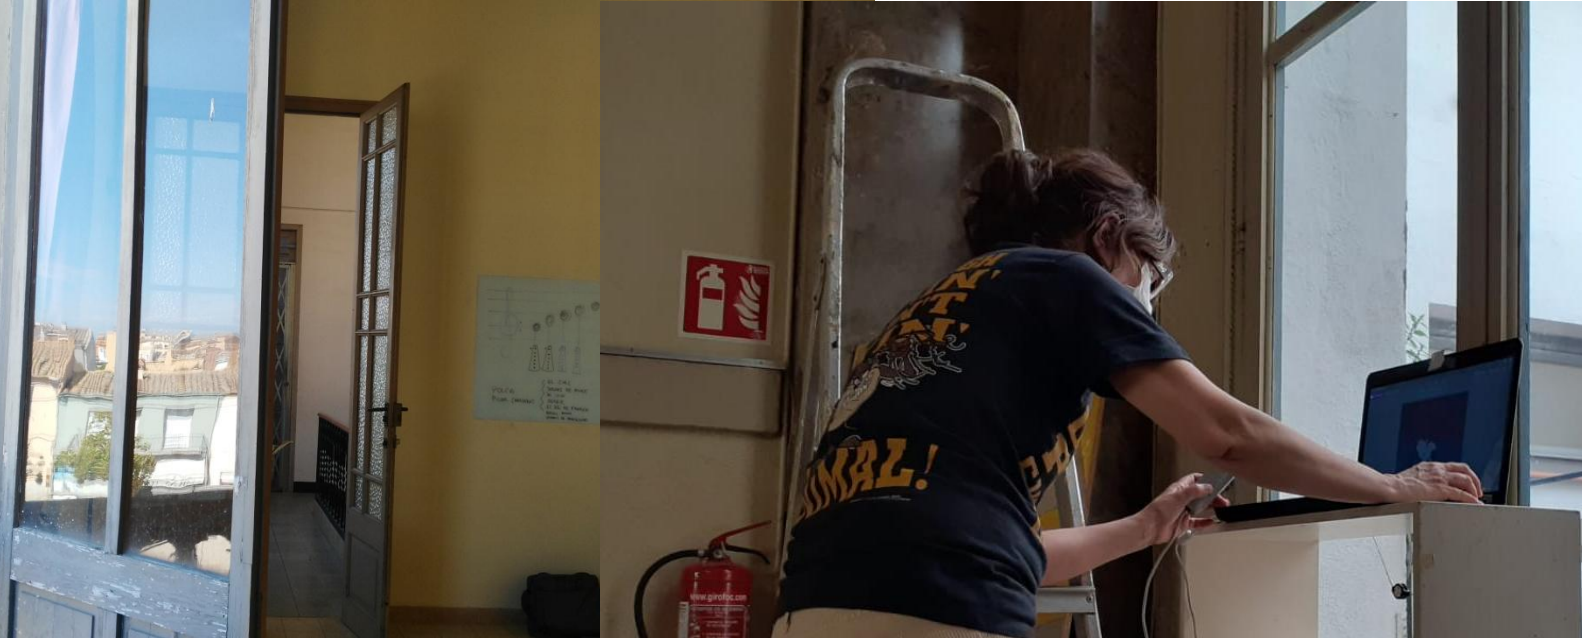
A l'esquerra: En la sala a la planta superior damunt l'escola de dansa, precisant les imatges reflectides al finestral (Font pròpia). A la dreta: Un moment durant l'observació amb el microscopi de superfície en el finestral del saló-cafè amb sortida a la terrassa interior. (Imatge capturada i cedida per Maria Rusiñol)

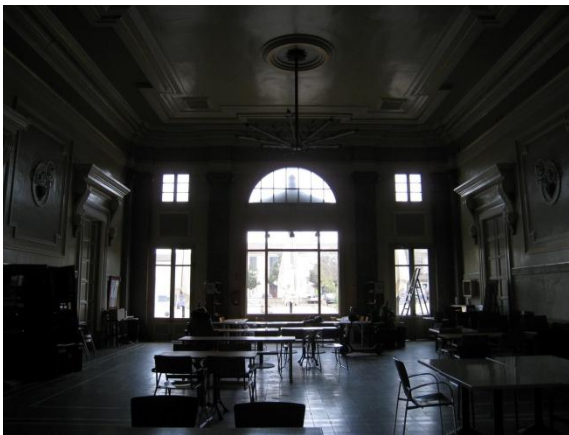
Una menció a part és el cos central on en la seva part inferior s'hi ubica des del seu origen el saló-cafè. L'accés en aquest espai és a través de dues discretes portes a banda i banda d'una gran finestra de forma quadrangular. Just al damunt d'aquestes obertures, dues finestres de doble batent amb travessers i una gran finestra amb arc de mig punt a la part central, il·luminen també la sala interior (fig. 11).

Fig. 11: Vista interior de les obertures al cos central de la façana principal, amb les dues entrades laterals, les finestres de doble batent, l'obertura semicircular i el gran finestral quadrangular (Font pròpia)

En les factures del 10/03/1931 i 31/03/1931 en relació a la planta inferior del cos central (sala-cafè): (veure fig. 11)

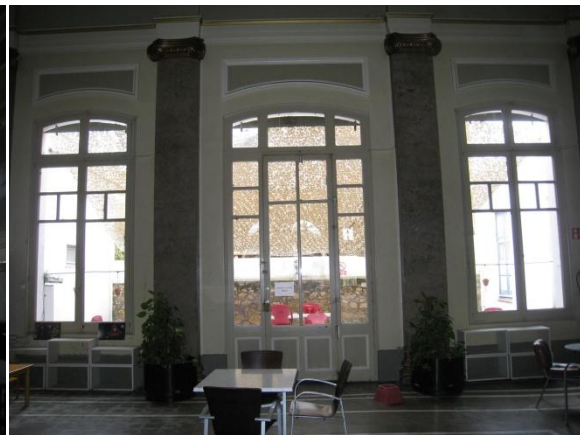
Tres grans obertures il·luminen la sala des de la part posterior (fig. 12). Una gran porta amb arc escarser comunica a la terrassa interior. Damunt l'obertura mòbil i per sota de l'arc, una tarja fixa enlaire l'alçada engrandint la superfície per on entra la llum. A banda i banda, dos cossos laterals amb vidre i travessers de fusta complementen l'obertura i amplien l'espai per on es filtra la claror.

Just en ambdós costats dues finestres amb arcs escarsers, també, harmonitzen el conjunt. Per sobre del doble batent, una tarja de característiques similars amplifica l'obertura i, alhora, serveix de ventilació per un dels seus cossos amb un sistema abatible.

Totes tres obertures tenen tancaments amb marcs i travessers de fusta i vidre que amb un joc de línies es conjuguen formant un disseny unitari.

Fig. 12: Obertures que donen accés a la terrassa interior: la porta al mig i els dos finestrals en ambdós costats (Font pròpia)

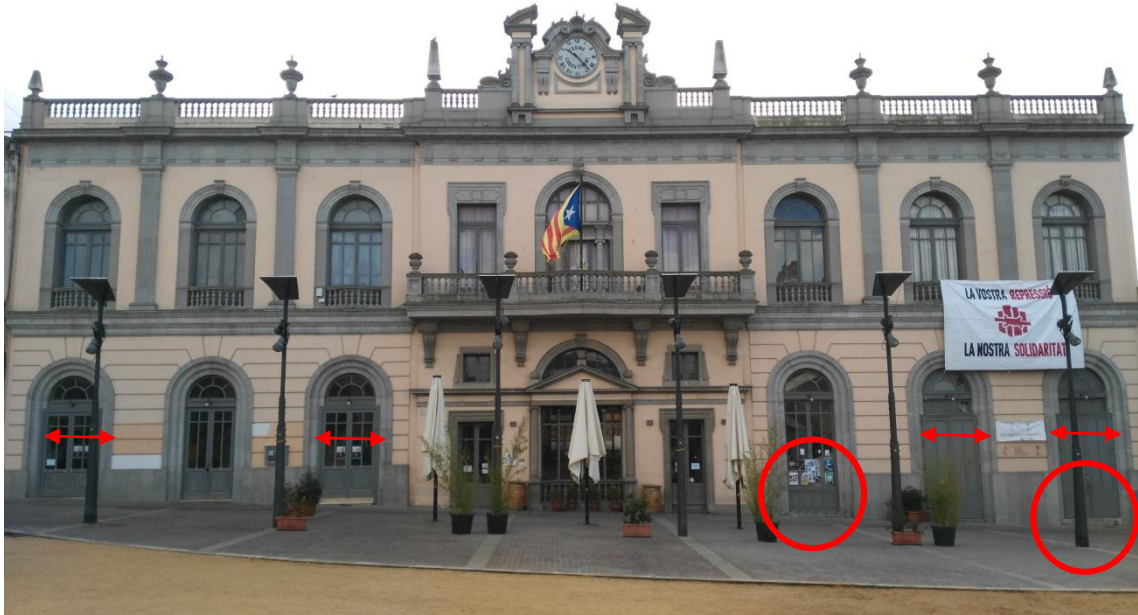
Fig. 14: Imatge recent de la façana principal on es comparen les modificacions descrites en la fig. 13.

Com a modificació més destacable es pot precisar la funció de finestrals originàriament en les obertures a banda i banda de l'accés a la sala de ball (lateral dret), on una balustrada impedia l'accés directe a la via pública (fig. 13 ). Segurament, per millorar l'accessibilitat en el recinte, o bé, alguns canvis de distribució en l'espai interior, s'eliminà la balustrada en la portalada situada més al sud, per adaptar-la com a entrada a l'interior. D'altra manera, no ha estat així amb l'altre finestral que, tot hi havent-se suprimit la balustrada original, no s'utilitza com a accés. Tanmateix, com demostren algunes imatges d'arxiu, en les darreres dècades del segle XX, encara es conservava la balustrada tal com s'havia concebut en el seu origen (fig. 15)

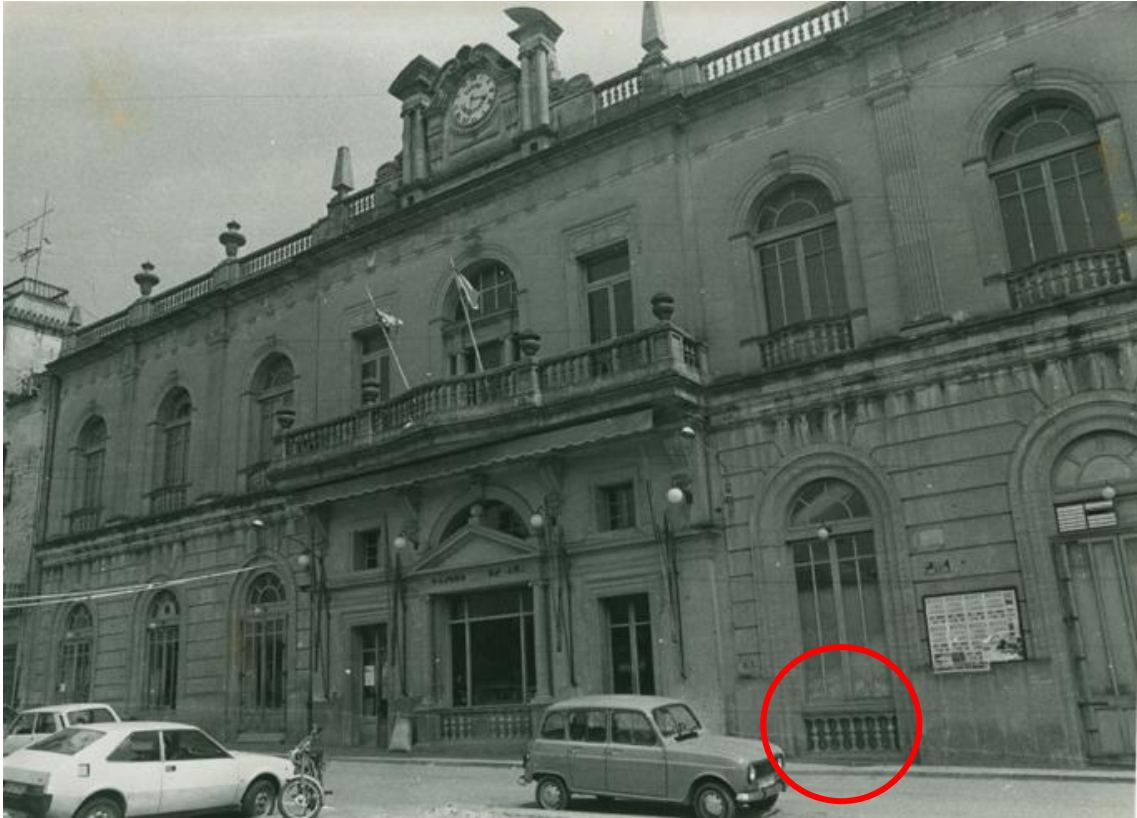
Fig. 15- Imatge datada ca. 1979-1982 on encara es conservava la balustrada en el finestral de la planta inferior en el lateral dret.  
Autor: Rafael Bosch. Fons de la col·lecció Associació veïns 23 febrer. Reproducció autoritzada per l'AMLL

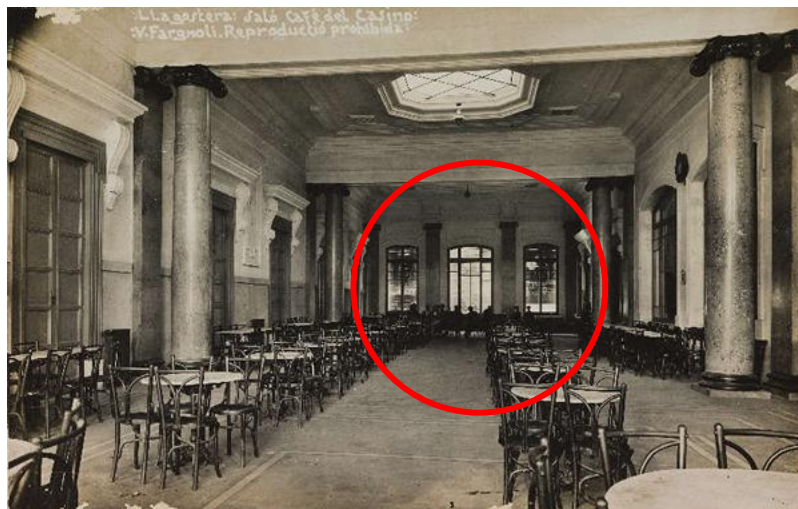
No és així envers l'interior del saló cafè, on les obertures de la qual que donen accés a la terrassa interior, han conservat l'essència original (fig. 16 i 17).

Fig. 16- Imatge del saló cafè amb les obertures al fons.  
Autor: V. Fagnoli ca. 1931-1939. Cedida per Eduard Galobardes

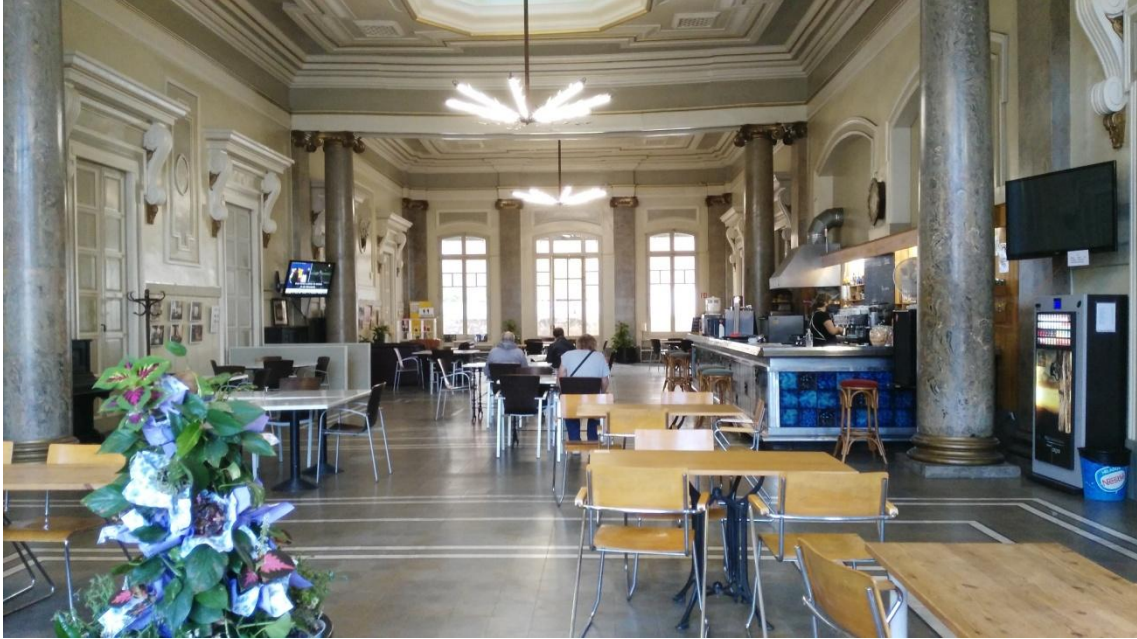
Fig. 17 – Perspectiva del saló cafè en una imatge recent amb les obertures a la terrassa interior a(Font pròpia)

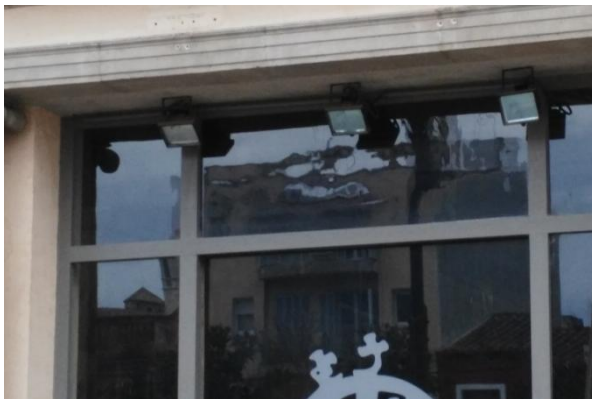
Fig. 17b: Finestral a la part central on s'aprecia la diferència en els reflexos del vidre antic i modern (Font pròpia)

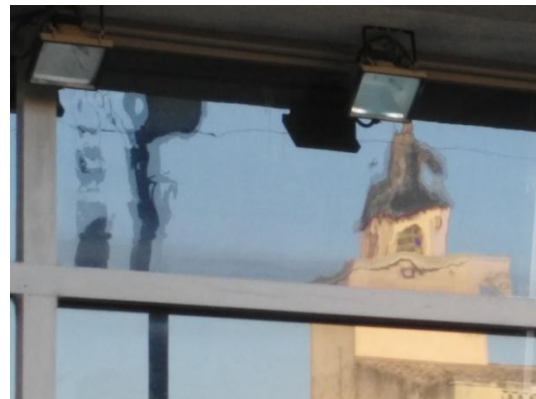
Fig. 17c: Una altra imatge del finestral amb la distorsió de les imatges que s'hi reflecteixen (Font pròpia)

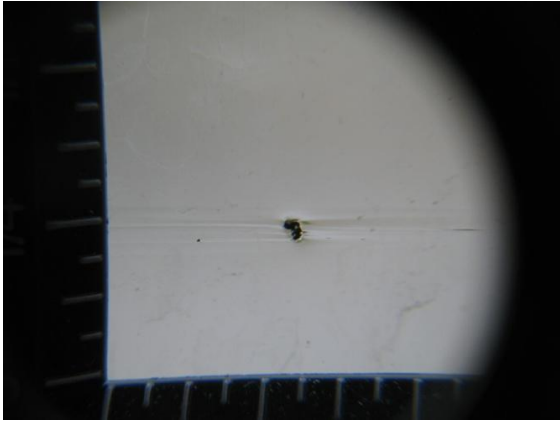
Fig. 18-Possible inclusió sòlida que podria pertànyer a la categoria d'infosos de tonalitat marró fosc observada en el finestral amb sortida a la terrassa interior del saló cafè (Font pròpia-7X)

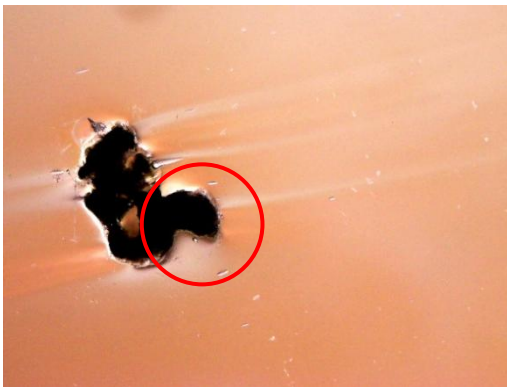
Fig. 20-Visualització de la possible inclusió sòlida de la figura 18 amb el microscopi de superfície. (Font pròpia-180X)

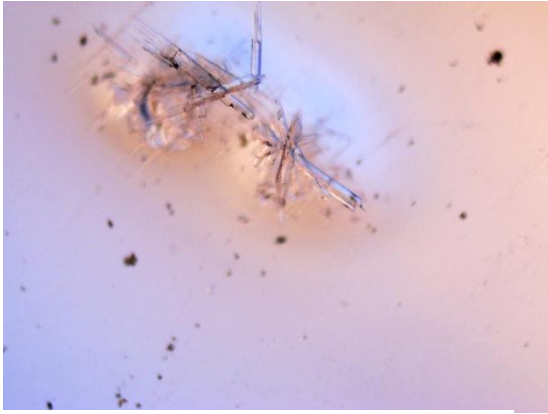
Fig. 21c Possible desvitrificació de la fase cristal·lina  $\beta$ -wollastonita o devitrita Font pròpia (180X)

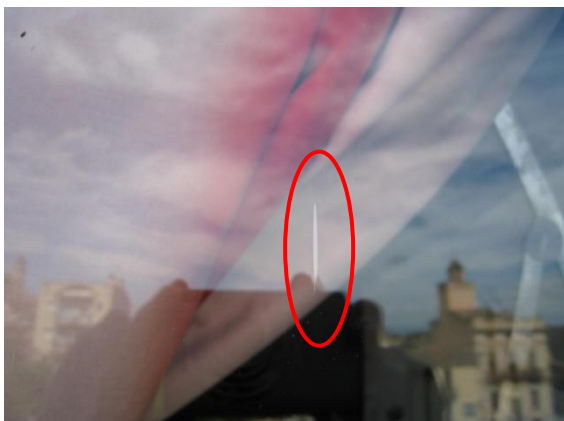
Fig. 25: Possible inclusió vítria classificada com a corda, observada en una de les portes d'accés al balcó de la façana principal. Font pròpia

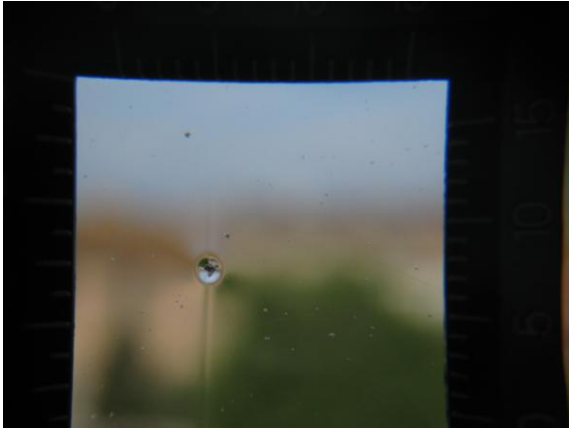
Fig. 27 Possible inclusió vítria classificada com a nòdul on s'hi visualitza un material atrapat en el seu interior. El defecte es troba localitzat a una de les portes d'accés al balcó de la façana principal. Font pròpia (7X)

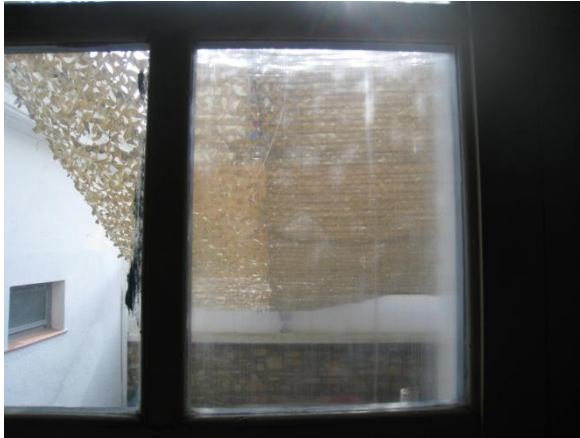
Fig. 29 Pèrdua reintegrada amb material plàstic (a la dreta de la imatge). Font pròpia

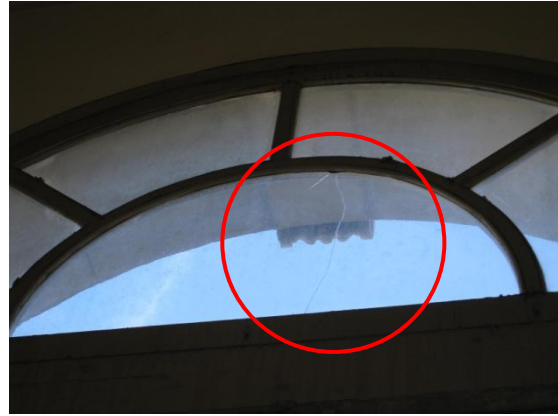
En aquest sentit, la fissura que travessa verticalment la forma semicircular de la tarja en el finestral superior podria haver-se produït per les mateixes causes (fig 30).

Fig. 30 Fissura en la forma semicircular de la tarja que correspon al finestral del tram superior de la caixa d'escala (Font pròpia)

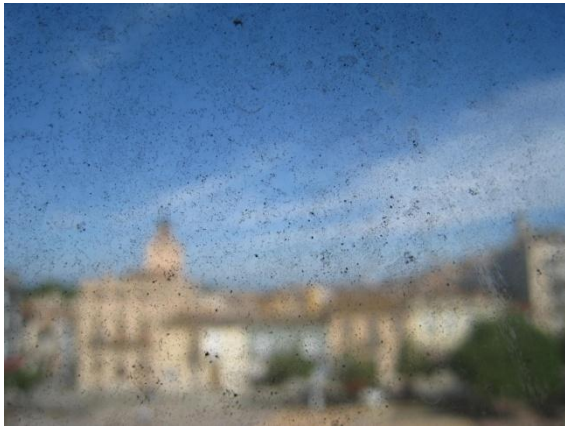
Fig. 31 Dipòsits superficials en un dels vidres de la planta superior. (Font pròpia)

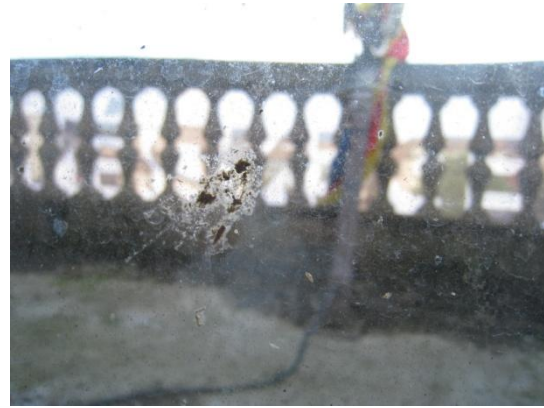
Fig. 32: Excrement d'au en un dels vidres de la planta superior (Font pròpia)

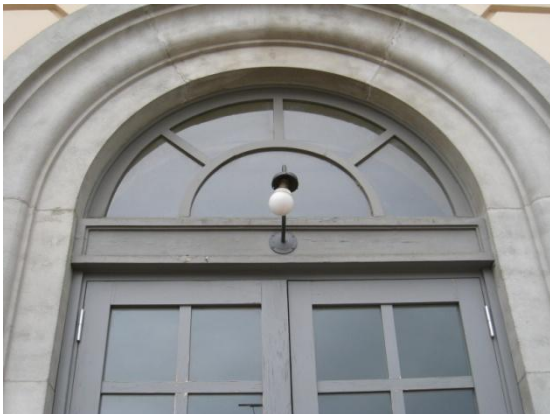
Fig. 33 Imatge actual de la portalada central en el lateral esquerra (Font pròpia)

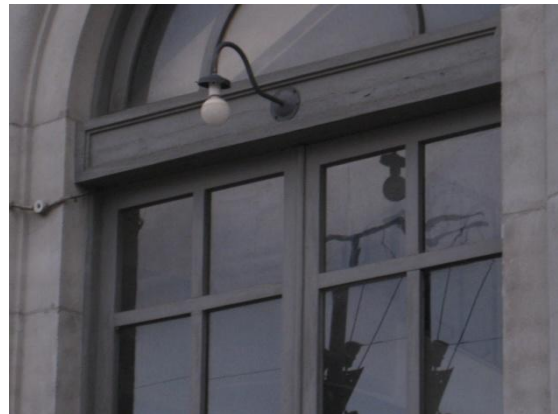
Fig. 34: Imatge actual del finestral al lateral dret (Font pròpia)

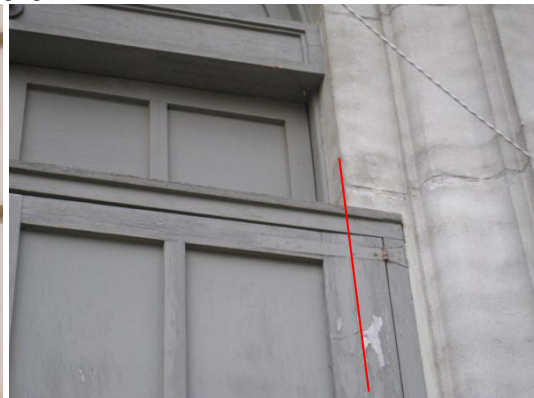
Fig. 36 Detall d'una de les portalades al lateral dret (la ratlla vermella marca el límit de la peça ornamental que s'ha fragmentat) – Font pròpia

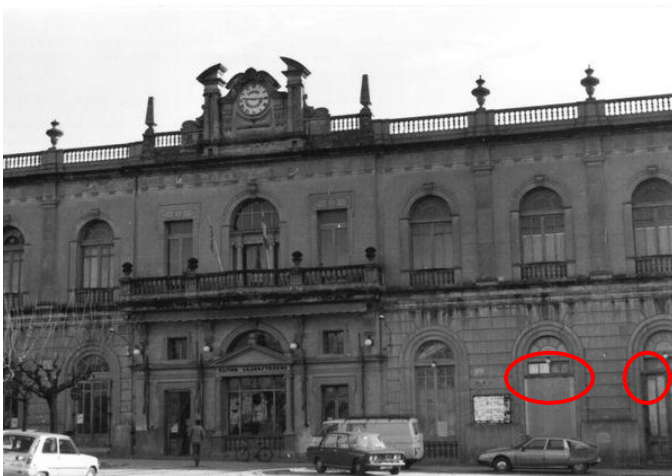
Fig. 37: Imatge presa el 1983 on s'aprecia (destacat en vermell) la modificació en l'amplitud de les obertures a la planta baixa. Reproducció autoritzada per l'AMLL

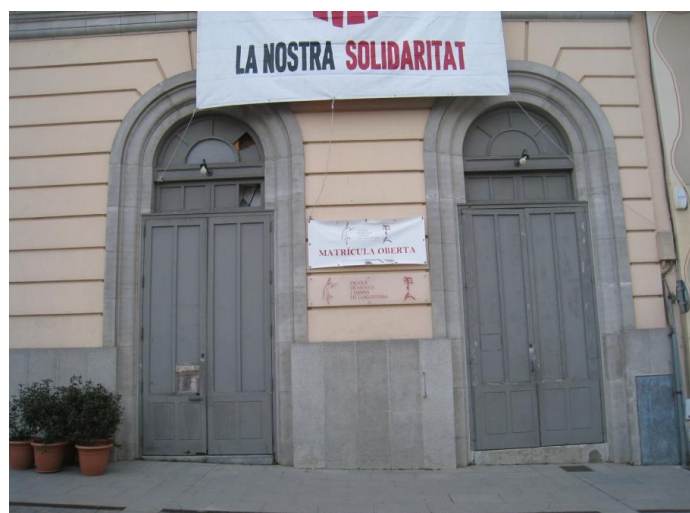
Fig 38: Estat actual de les portes d'accés a les aules de música i dansa. El tapiat en fusta figura també en la imatge de l'any 1983 (fig. 37)- Font pròpia

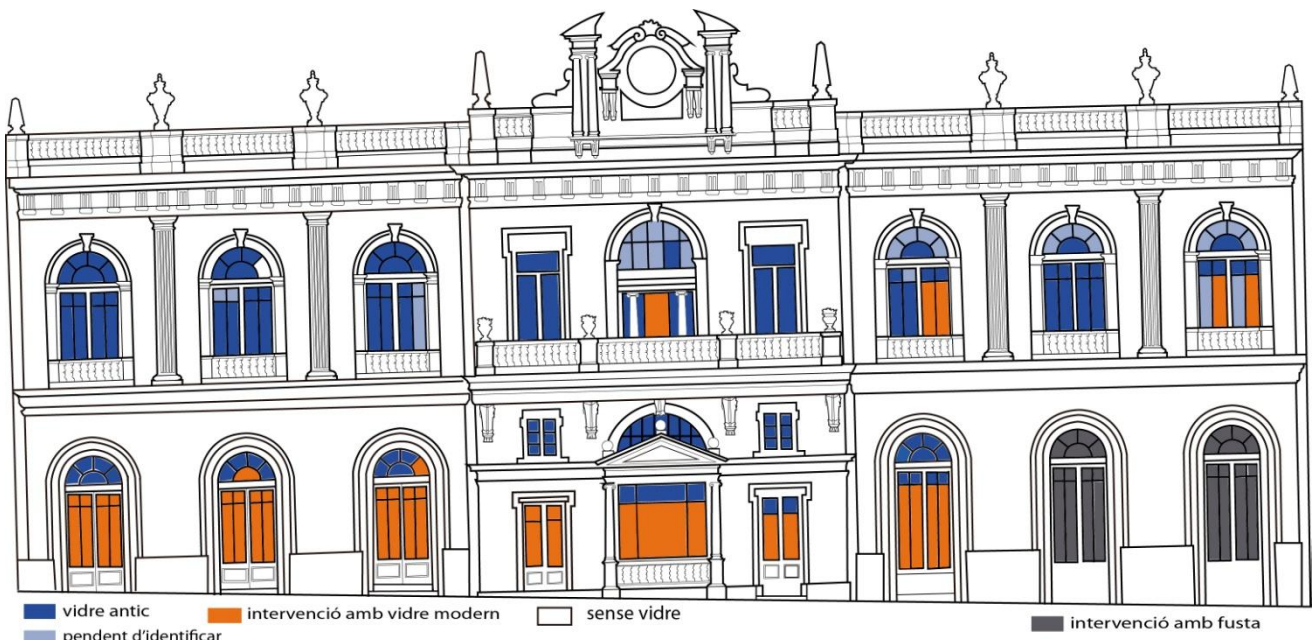
Mapa 1: Gràfica visual de la tipologia de vidres a la façana principal

Alhora s'ha creat un esquema amb una nomenclatura alfanumèrica per cadascuna de les obertures, suggerint la creació d'una base de dades més completa quan s'obtinguin més resultats, en què es faci referència a cadascun dels vidres, primer amb l'orientació del finestral o portalada (O-Oest i E-Est) seguit del codi alfanumèric que li correspon.

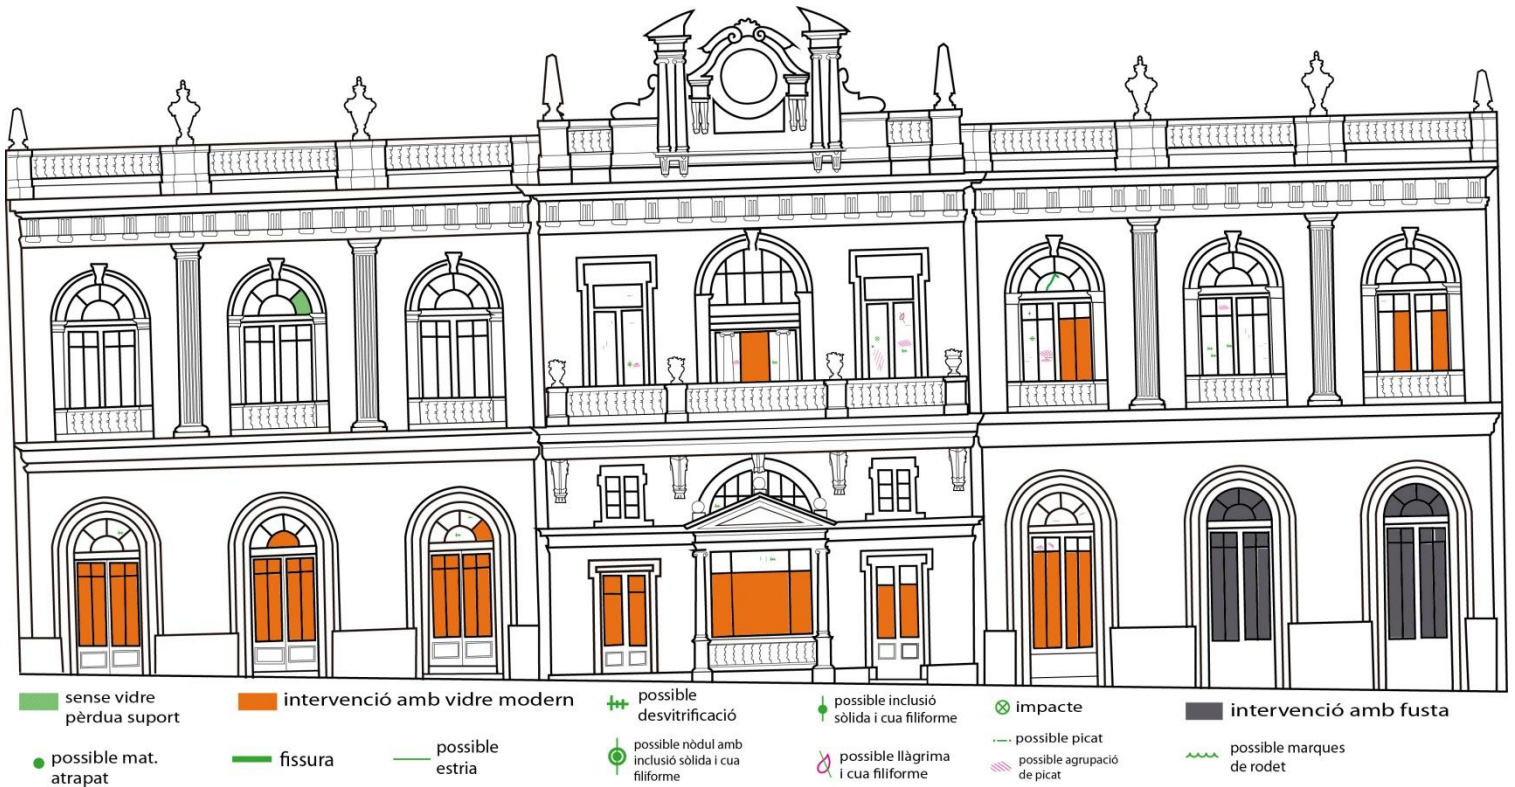
Mapa 3 – Gràfica visual dels defectes del vidre antic i degradacions en la façana principal
