Capítulo V

*INTERVENÇÕES ANTRÓPICAS E SUAS CONSEQÜÊNCIAS
AMBIENTAIS*

1 – ESTUÁRIO DO POTENGI

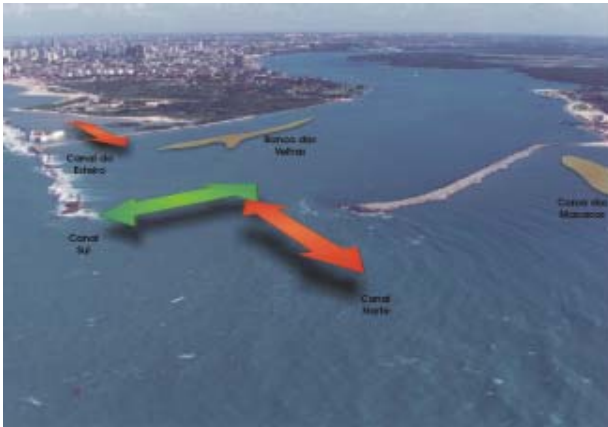
Figura 55 - Acesso ao Estuário Potengi

principal a 150 metros para o sul do Picão, enquanto para o norte prolonga-se submersa com cabeços isolados até atrás da “Cabeça de Negro”. A “Baixinha” divide assim o acesso ao porto por dois canais: o canal sul, o principal, entre as duas linhas de recifes, e o canal norte, por detrás da “Baixinha” (Figura 55).

Com tal disposição dos recifes o canal de acesso principal para o estuário apresenta a forma de uma curva reversa de pequenos raios, dificultando extraordinariamente a navegação de barcos calando mais de 15 pés. As grandes profundidades existentes junto ao recife exterior extinguem-se no canal navegável através desta parte muito alargada do estuário e reaparecem cerca de um quilometro a dentro: isto em consequência do grande movimento de areias, as quais de todos os lados afluem para aí, e que a energia erosiva das correntes de vazante não é capaz de arrastar para o mar.

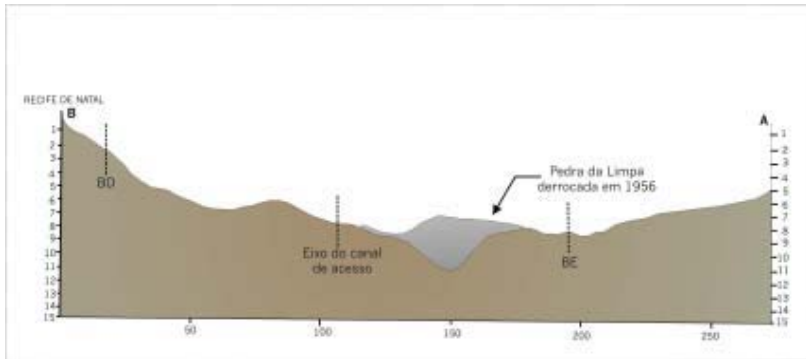
Figura 62 - Perfil da porção submersa do recife de Natal.

As Figuras 62 e 63 representam os perfis das extremidades e do eixo do canal na área constituída por arenito, mostrando a existência de profundidades menores a montante do que a jusante do batente rochoso. Portanto, confirma-se que este recife submerso atua como uma barreira na retenção do material estuarino transportado pelo fundo.

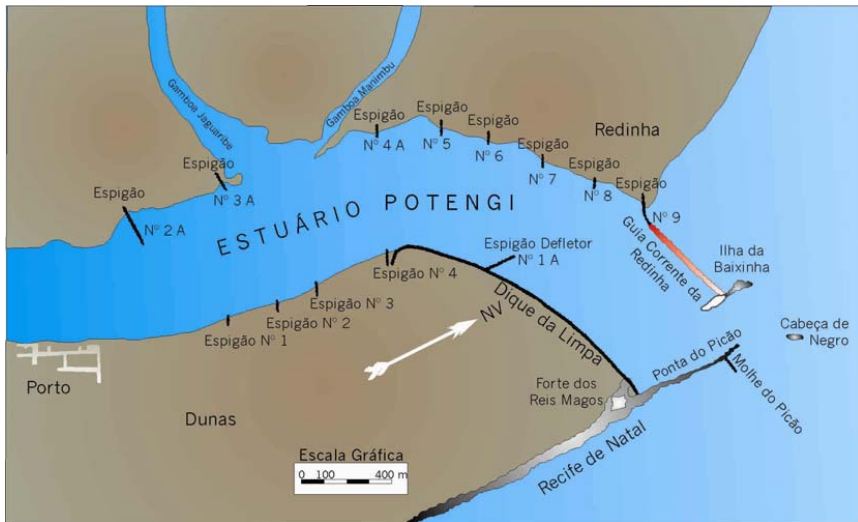
Figura 64 - Localização das obras fixas implantadas no Estuário Potengi - Natal/RN.

O prolongamento do guia corrente do E-9 em 1956, passando a ser denominado de Guia Corrente da Redinha, proporcionou a erosão entre este enrocamento e a Ilha da Baixinha (Canal Norte), favorecendo o trânsito de material entre a Redinha e o Estuário do Potengi (Figura 64).

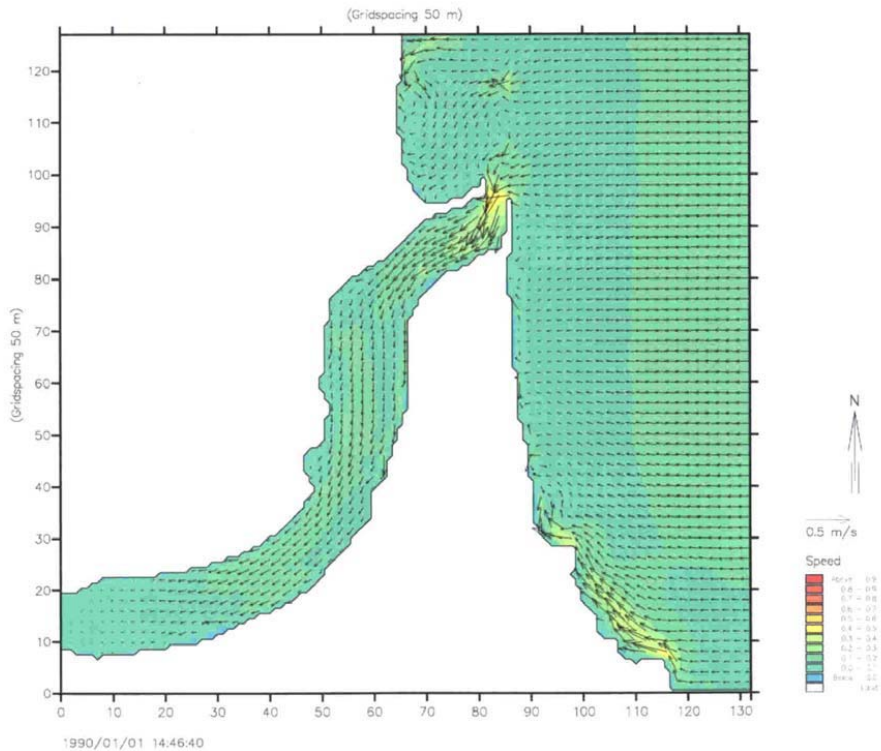
Figura 65 - Modelamento das ondas que sofrem o processo difração ao passar pelos recifes da embocadura (Diagrama Mike 21).

Em relação às ondas, estudos de modelo reduzido demonstraram que ao passar dos recifes da embocadura, sofriam difração, e ao encontrar zonas tranqüilas e de pouca profundidade junto ao Dique da Limpa, favoreciam a deposição de sedimentos (Figura 65).

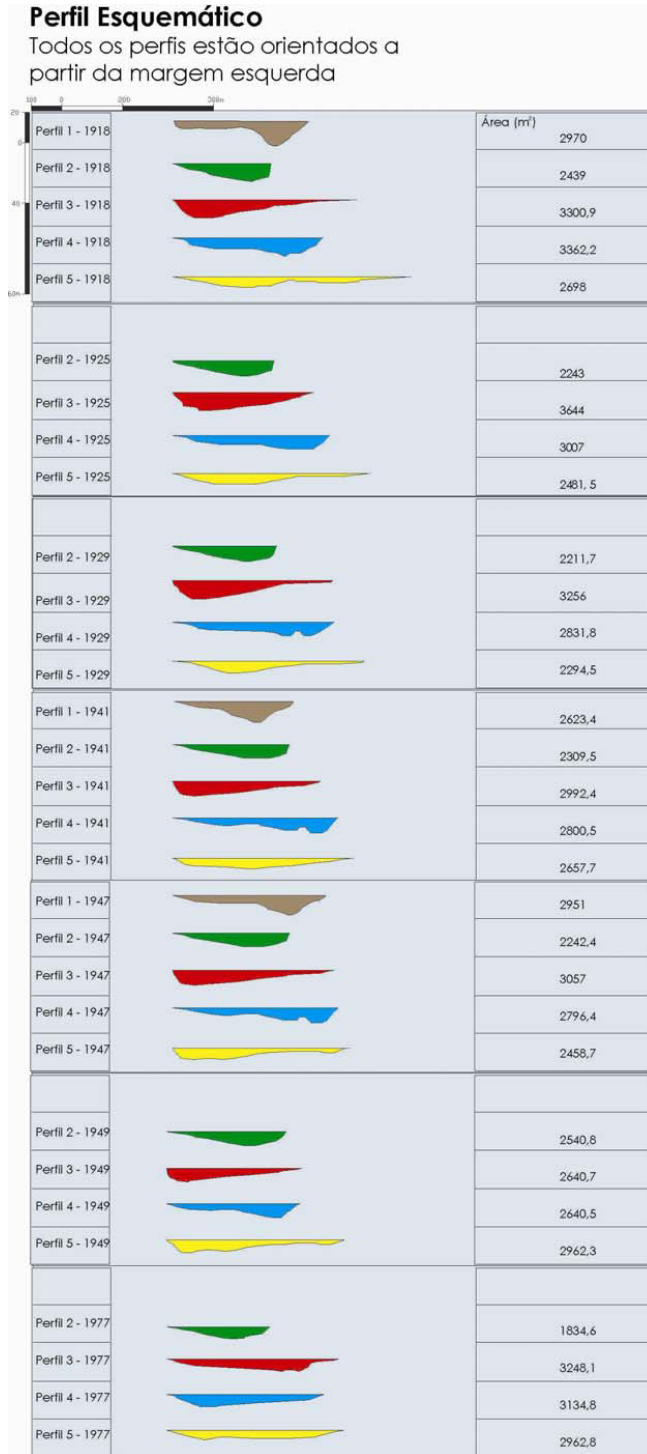
Figura 67 - Perfil Esquemático.

Esta avaliação teve um objetivo mais qualitativo, com intuito de visualizar as possíveis modificações em planta e perfil, em uma área mais ampla do estuário, no período de 1905 e 1977. Posteriormente, foi realizada uma comparação batimétrica mais apurada. A Figura 66 mostra a localização das seções e dos perfis estudados, enquanto a Figura 67 mostra um perfil esquemático com as variações em planta e perfil ao longo do período estudado.

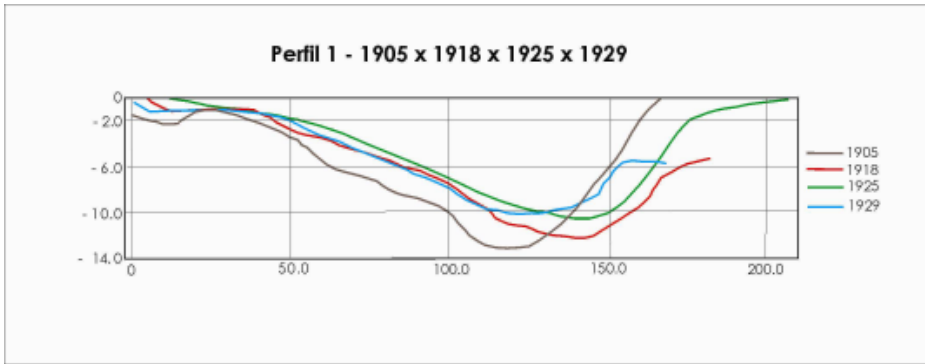
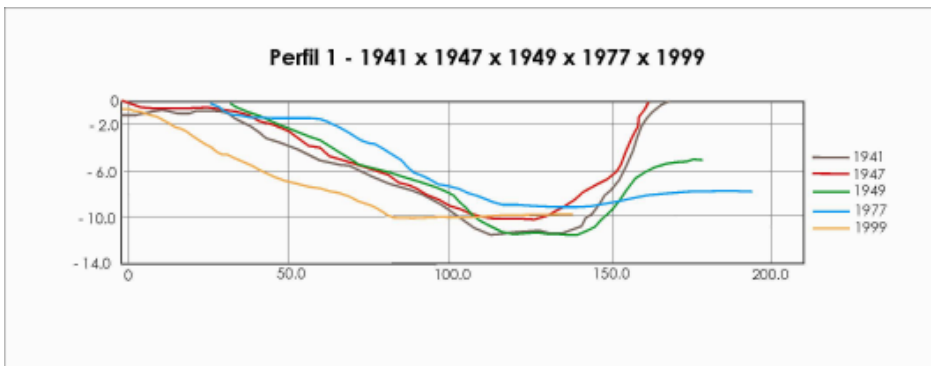
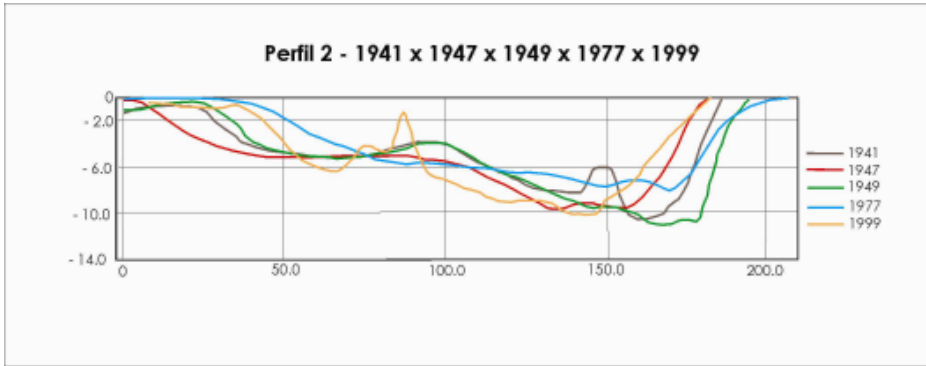
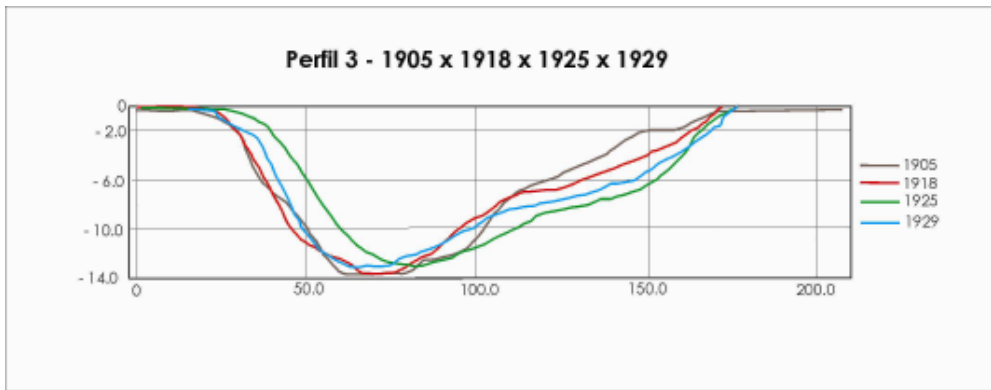
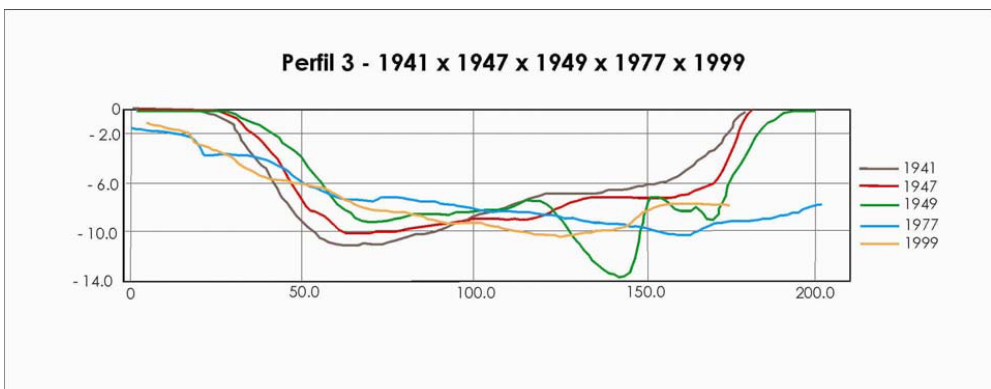
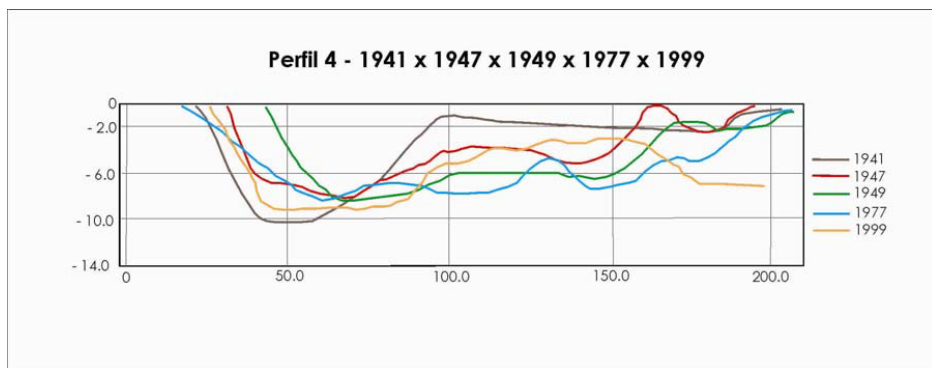
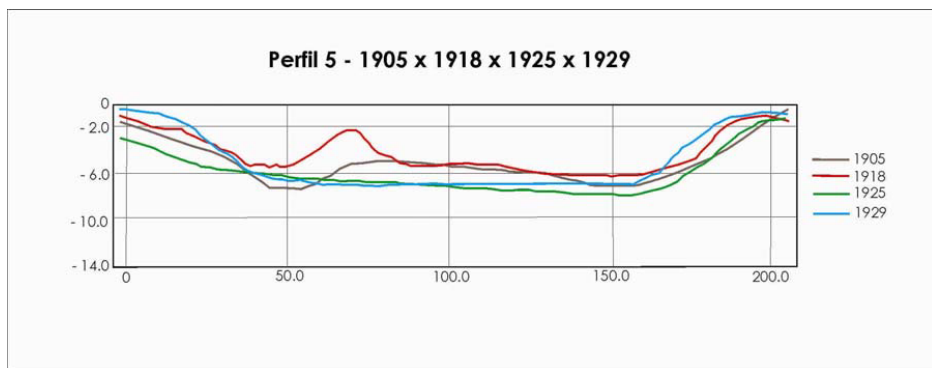
É necessário ressaltar que nesta análise da evolução morfológica do Estuário Potengi, foi realizado o tratamento na forma dos perfis de maneira bastante simplificada, sem levar em conta as taxas volumétricas ou outros tipos de quantificações, já realizadas no item de Comparação Batimétrica (Figuras 69 a 78).

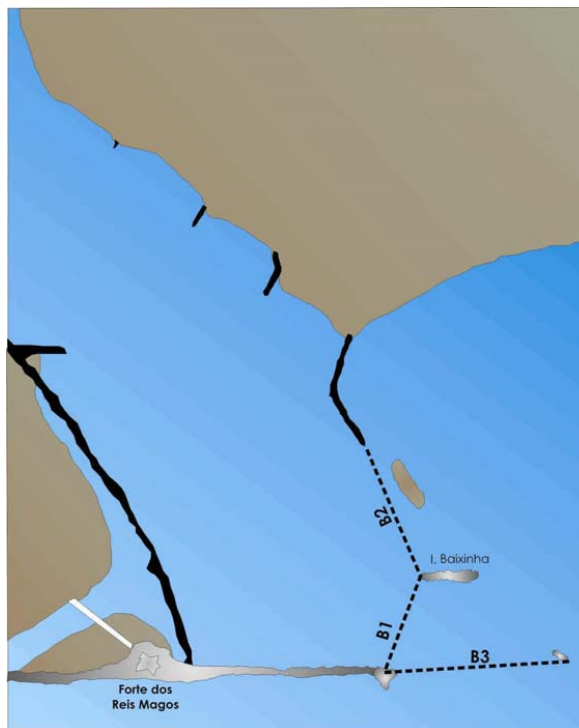
Figura 93 - Localização das seções transversais

Com o intuito de caracterizar as variações ocorridas em perfil na desembocadura do Estuário Potengi, foi realizado uma comparação batimétrica de 3 seções transversais (Figura 93), ou seja:

- Seção B_1 – da extremidade da Ilha da Baixinha até a Ponta do Picão;
- Seção B_2 – da extremidade do Guia Corrente da Redinha até a Ilha da Baixinha;
- Seção B_3 – da extremidade da Ponta do Picão até o Recife Cabeça de Negro.

Estas seções foram comparadas anteriormente por Barbosa, S. (1982), sendo que em um período limitado entre 1918 e 1977. Neste trabalho, além de se considerar os resultados obtidos anteriormente, ampliou-se o período de comparação entre 1905 e 2000, como também se avaliou a variação volumétrica de cada perfil, no período estudado. Contudo, na comparação entre os anos de 1999 e 2000, a Seção B₂ foi desconsiderada, devido a este trecho ter sido enrocado, com a ampliação do Guia Corrente da Redinha.

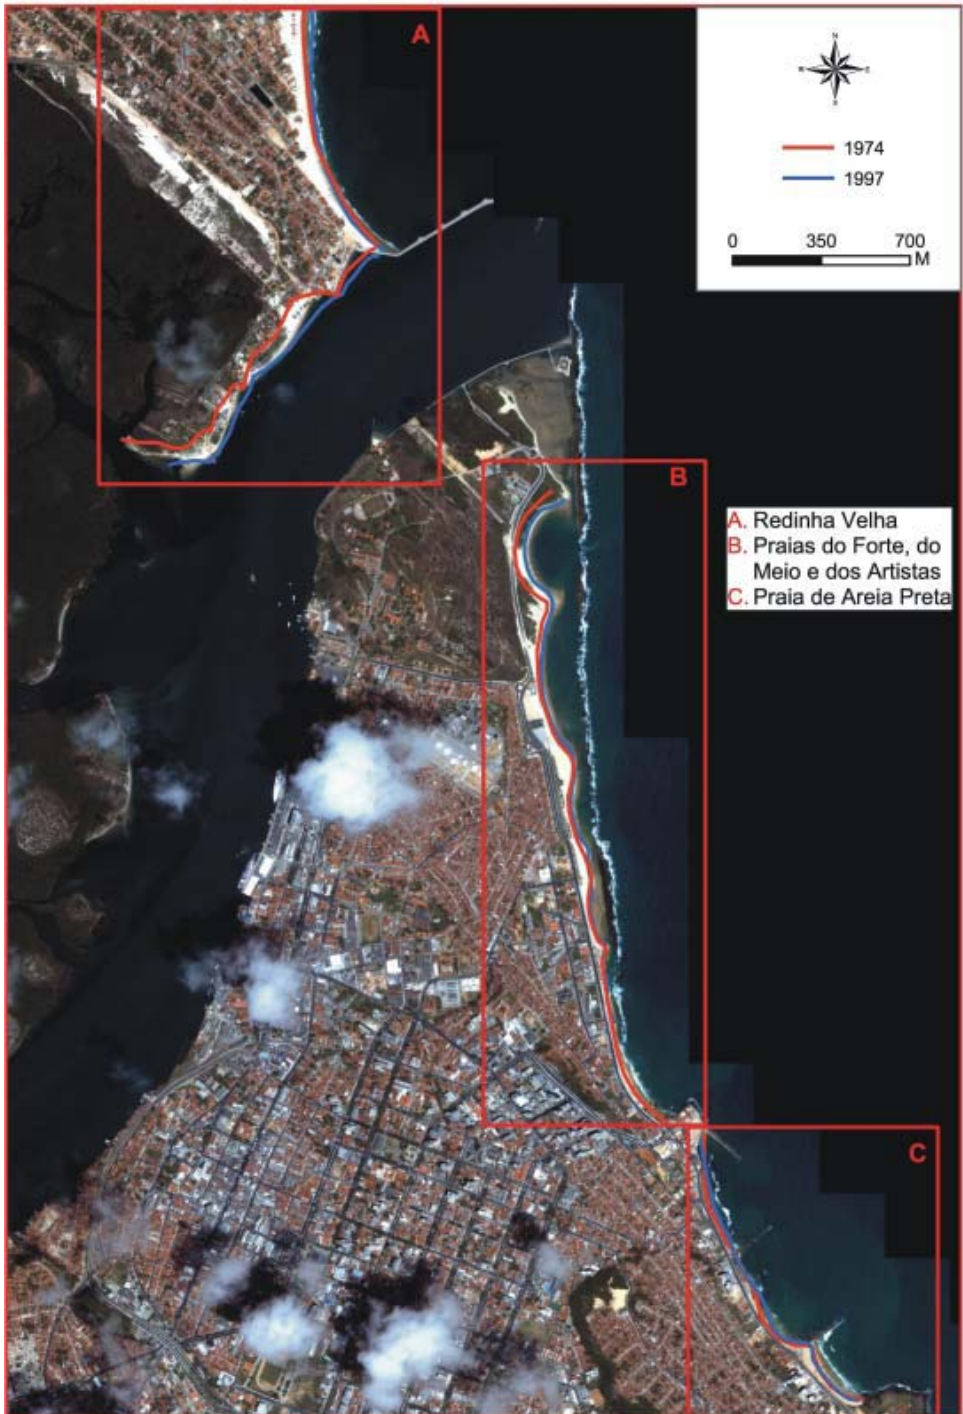
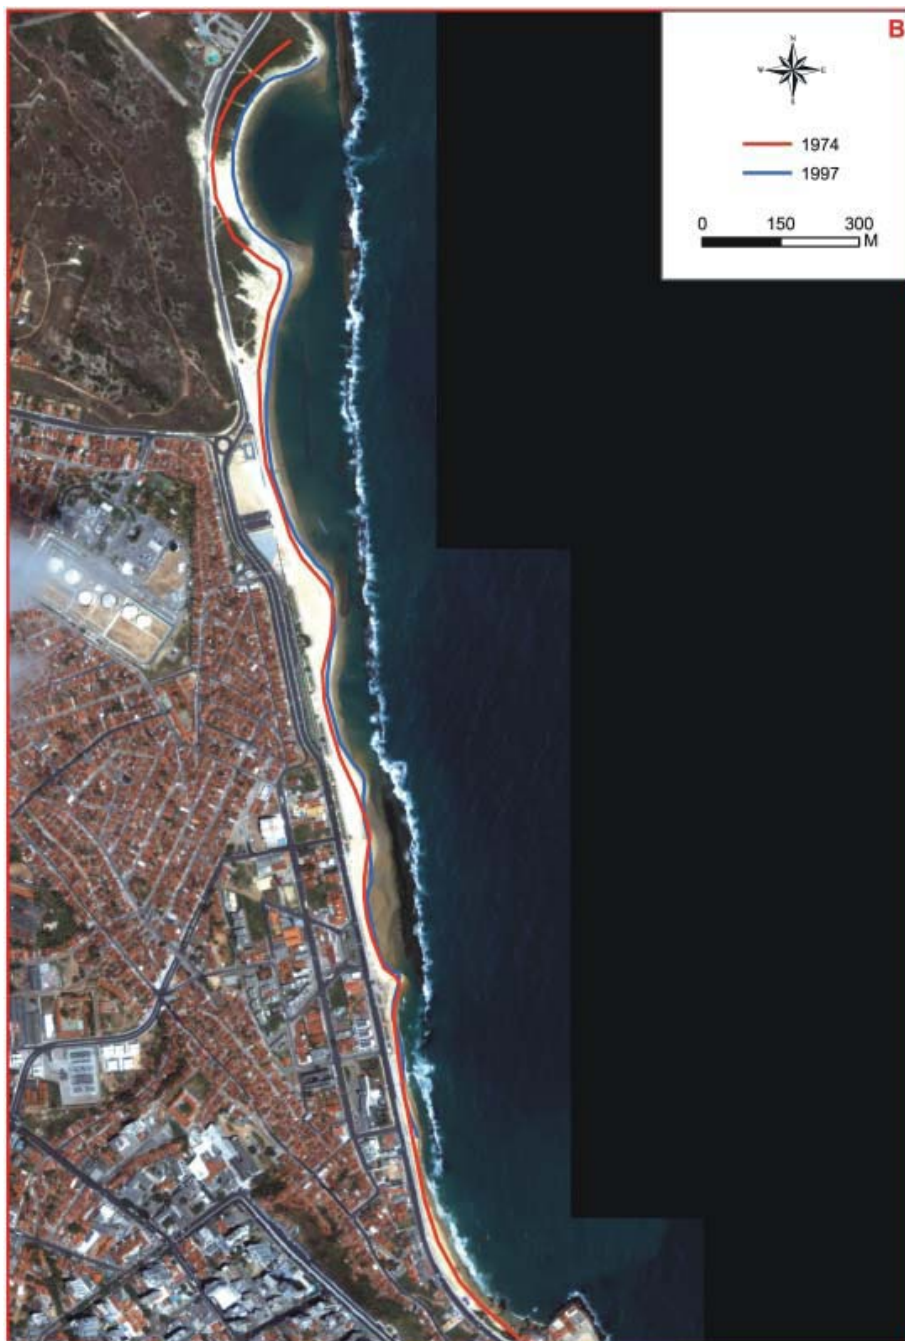
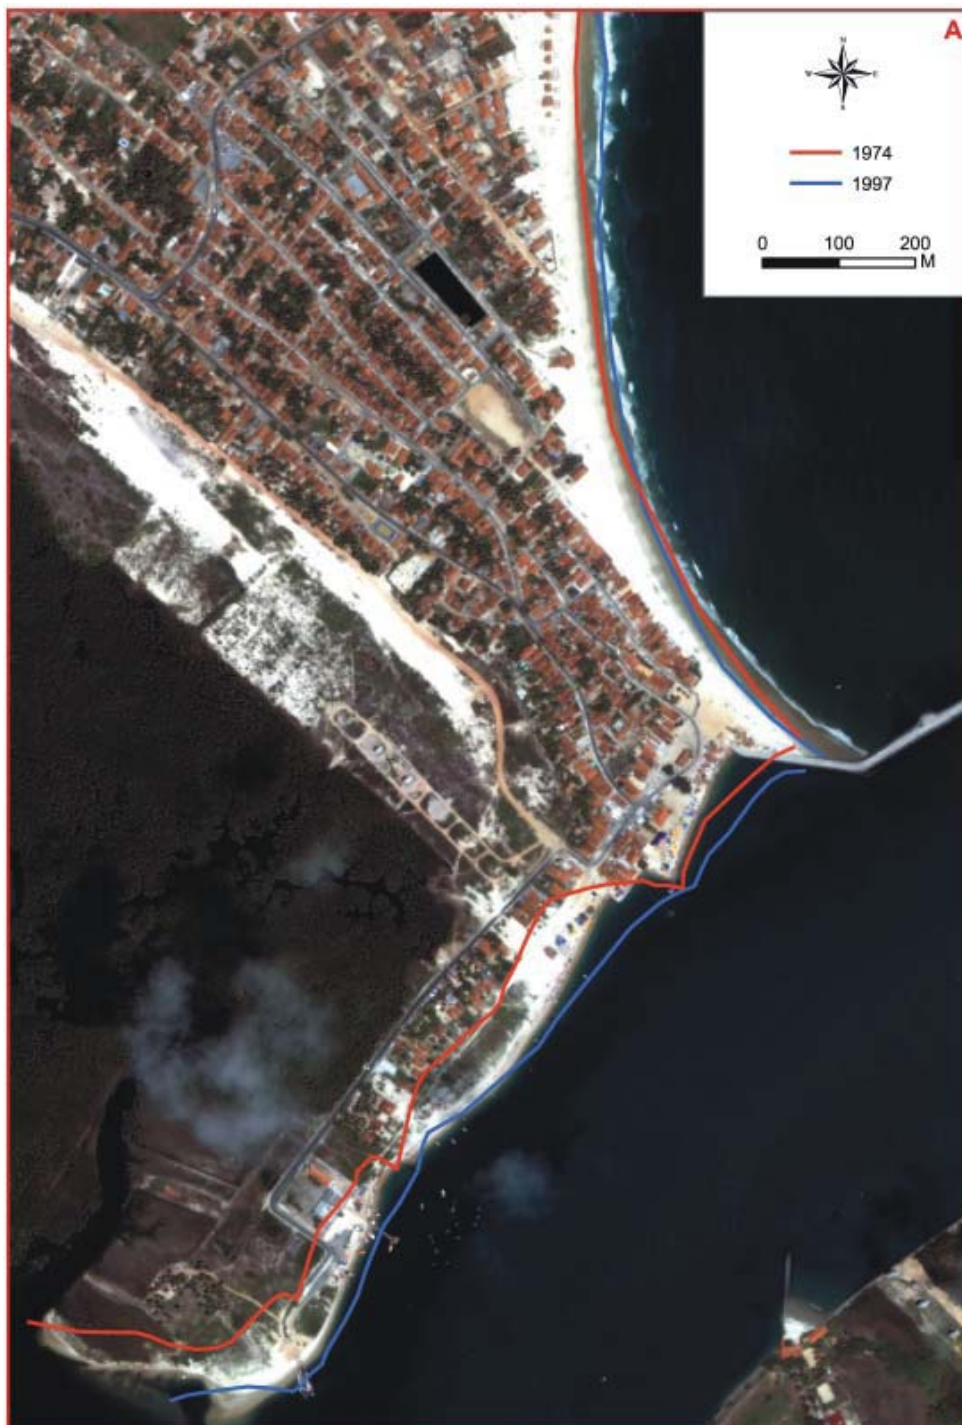
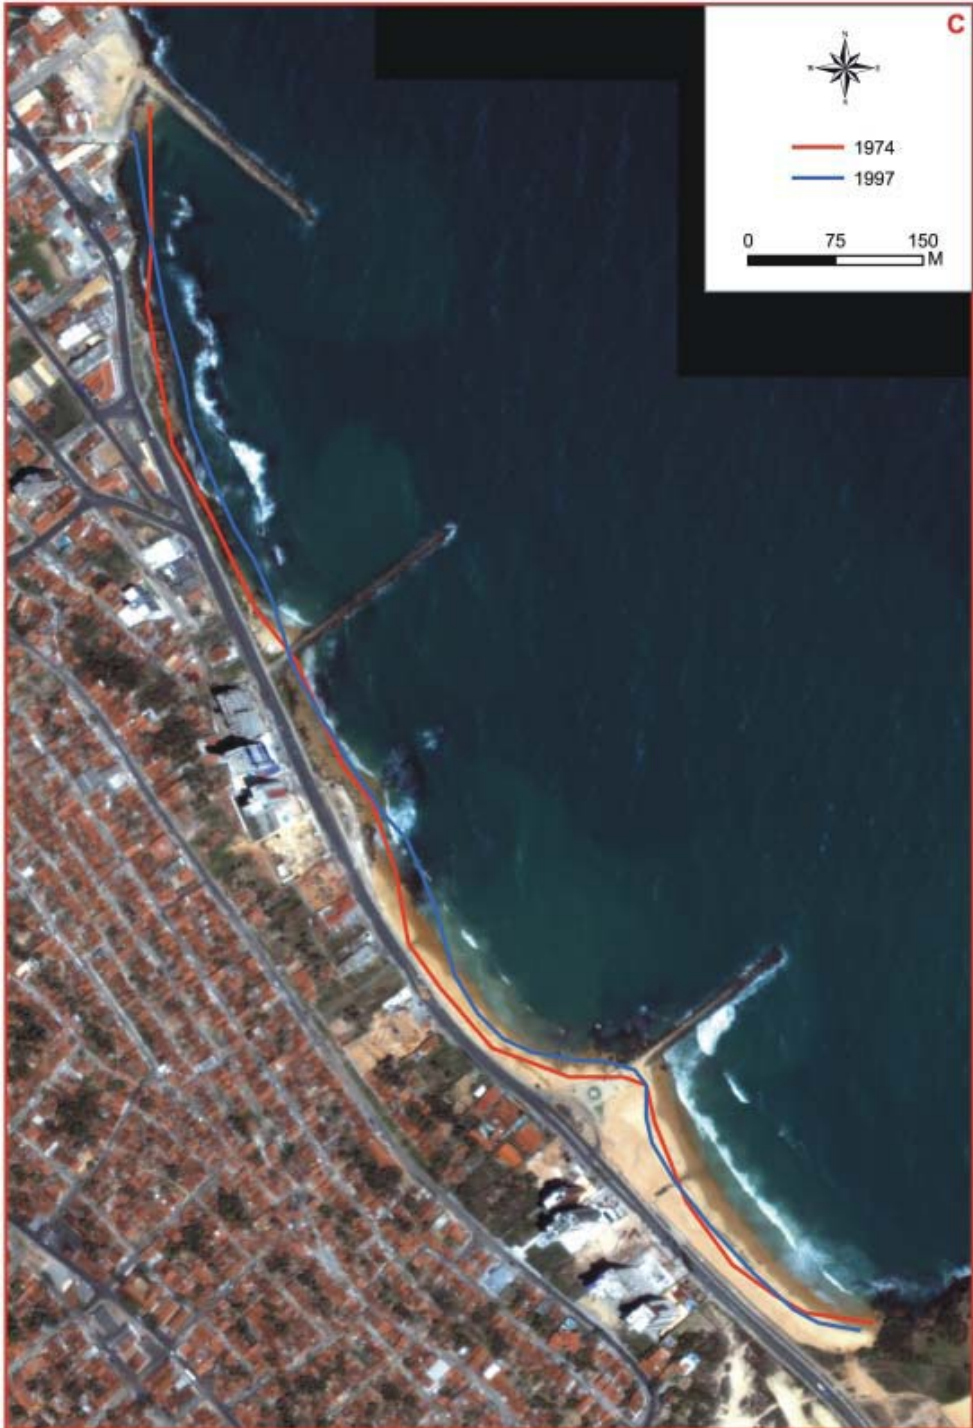
Na Praia de Areia Preta, ocorreram mudanças mais nítidas no setor sul (denominada de Miami), que com um recuo da linha de costa em torno de 9 metros entre 1974 e 1997, em decorrência da construção do acesso a Via Costeira. Entre 1997 e 2003, constatou-se uma progradação da linha de costa em torno de 20 metros, em resposta as obras de intervenção do Projeto de Recuperação de Areia Preta (Figuras 95 a 98).

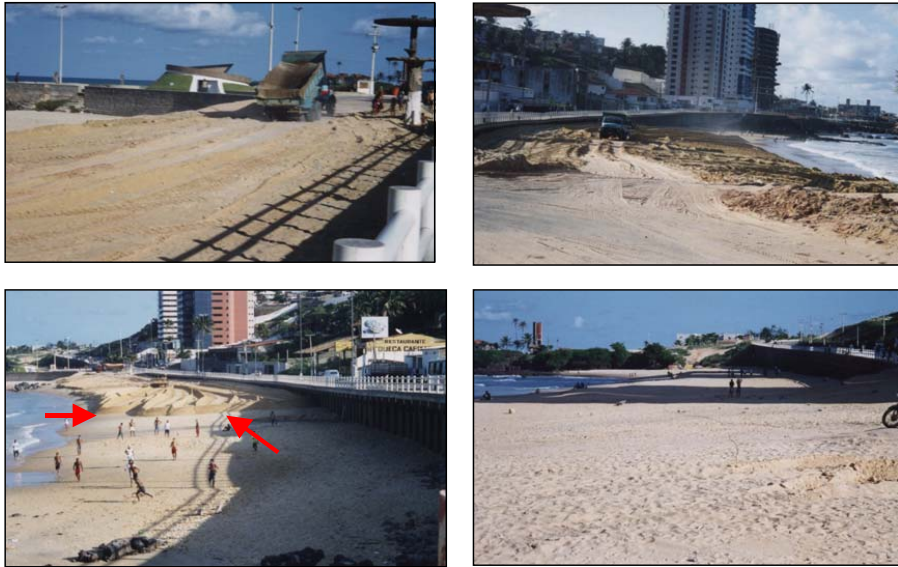
Figura 99 – Vista dos trabalhos de engorda na Praia de Areia Preta.

Para o caso de Areia Preta o engordamento da faixa de praia será realizado, pelo lançamento hidráulico do material. O método é usado quando a zona de empréstimo é submarina, e o material é fluidificado e transportado para a praia, total ou parcialmente por tubos. Uma vez vertida a mistura na praia, a arrebentação irá redistribuir os sedimentos e modificar o perfil gradualmente até alcançar um equilíbrio compatível com sua distribuição granulométrica. A distribuição dos materiais e a construção do perfil de regeneração, se realiza com a ajuda de tratores para diminuir o tempo da regeneração pela ação da dinâmica marinha, Figura 99.

1. Dragagem do material sedimentar da jazida por meio de uma draga do tipo Hopper (sucção) e transporte até a zona da praia, a distância irá depender da batimetria e da existência de altos fundos rochosos;
2. Bombeamento da areia para a praia com tubulação jato-aérea, por meio de descarga direta pelo fundo da draga;
3. Espalhamento da areia com tratores de esteira.

O método é usado quando a zona de empréstimo é submarina, e o material é fluidificado e transportado para a praia, total ou parcialmente por tubos. Uma vez vertida a mistura na praia, a arrebentação irá redistribuir os sedimentos e modificar o perfil gradualmente até alcançar um equilíbrio compatível com sua distribuição granulométrica. A distribuição dos materiais e a construção do perfil de regeneração se realizam com a ajuda de tratores para diminuir o tempo da regeneração pela ação da dinâmica marinha.

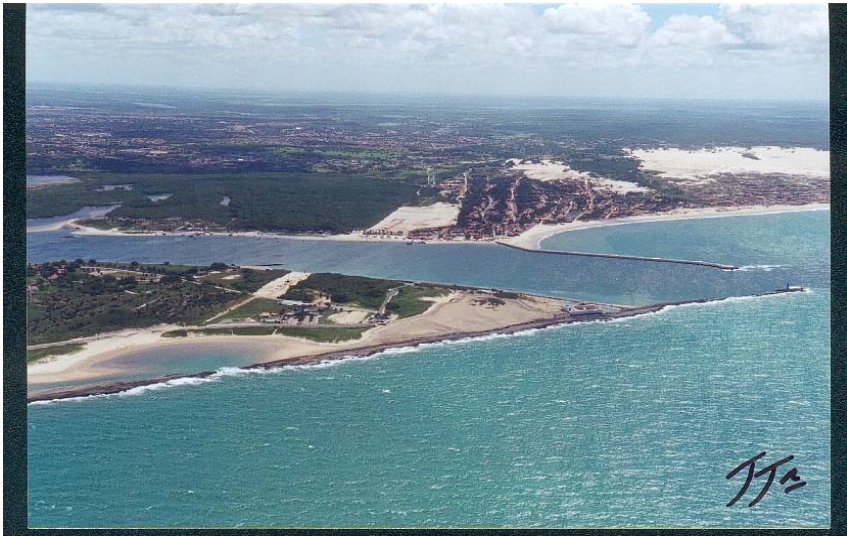
Figura 100 – Visão da Praia do Forte em primeiro plano e da praia da Redinha em segundo plano.

aporte de material, como devemos registrar também as experiências de fixação de dunas realizadas no início do século XX com o objetivo de impedir o assoreamento eólico no estuário do rio Potengi (Figura 100).

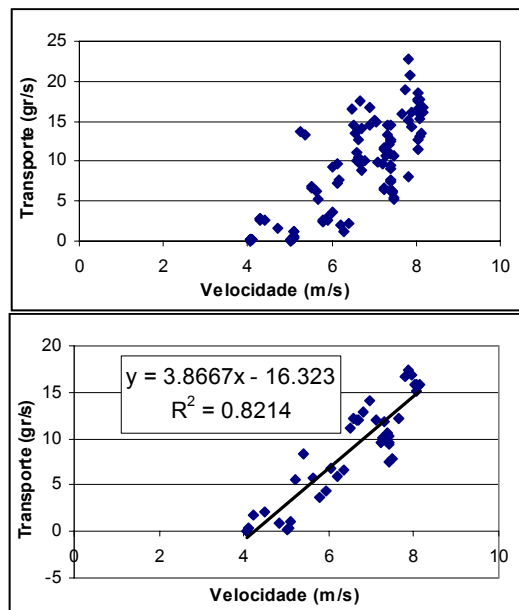
Figura 103 – Metodologia utilizada para tratamento dos dados de transporte eólico resultante da utilização de armadilhas. (a) Dados brutos; (b) Dados tratados com modelo de transporte representado.

- (i) Cálculo do volume (g/s) para cada um destes ensaios, onde se utilizou o peso (g) do material retido na armadilha dividido pelo tempo em que a mesma ficou exposta à ação do vento;
- (ii) Ordenação destes resultados - velocidade (m/s) / transporte (g/s) (Figura 103a);
- (iii) Tratamento estatístico, devido ao número de dados que gera uma certa dispersão dos pontos;
- (iv) Definição do modelo de transporte (Figura 103b).

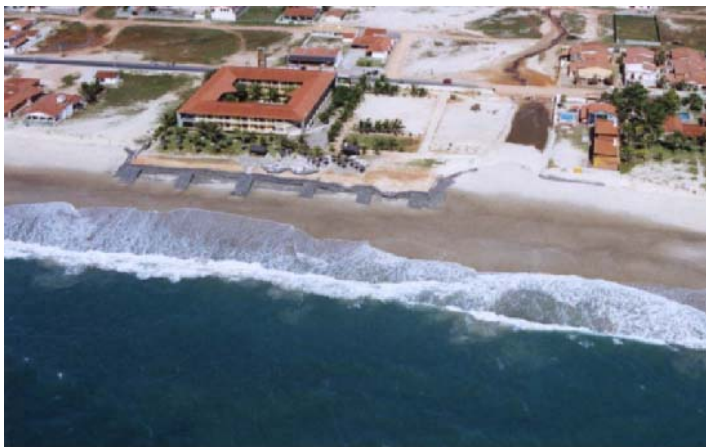
Figura 104 – Hotel localizado no ponto de maior erosão da praia da Redinha.

frontais. Em resposta a esta ocupação indevida, na década de 90 iniciou-se um processo erosivo que se acentuou com o decorrer dos anos, atingindo uma média de recuo da linha de costa da ordem de 25 metros nos últimos 10 anos. Especificamente à altura do Hotel Atlântico Norte foi realizada uma proteção de caráter emergencial do tipo gabião, para evitar que a erosão destruísse o trecho costeiro, que à época protegia a propriedade supracitada para as condições de maré alta (Figura 104). A situação atual apresenta-se calamitosa, com graves falhas das estruturas do tipo gabião por rompimento, devido ao impacto direto das ondas, que pode, caso não seja feita uma intervenção, passar a níveis irreversíveis.

Contudo, estudos batimétricos de detalhe, realizados em setembro de 2001, no trecho aproximadamente frontal ao Hotel Atlântico Norte, permitiu observar-se, por um lado, a presença de uma abertura entre os recifes, e por outro, coincidindo com a abertura, o paleocanal do Rio Doce, que em 1965 teve a sua desembocadura desviada para o Estuário Potengi. A conjugação destas duas estruturas faz que as ondas alcancem a linha de costa com alto conteúdo energético e, por consequência, com alto poder erosivo.

Essa hipótese foi confirmada através de levantamentos geofísicos com aplicação de técnicas do método eletromagnético, que confirmou a existência de um paleocanal, através de registros na área de pós-praia da Redinha Nova.
