**ARQUITECTURA MILITAR Y ASPECTOS CONSTRUCTIVOS DE LAS
FORTALEZAS BAJOMEDIEVALES.
ORIGEN, FUNCIÓN, CONTEXTO Y EVOLUCIÓN DE LAS
FORTALEZAS DE ALTAMIRA, VIMIANZO Y CIRA**

CARLOS J. GALBÁN MALAGÓN

2011

6.-Análisis monográficos

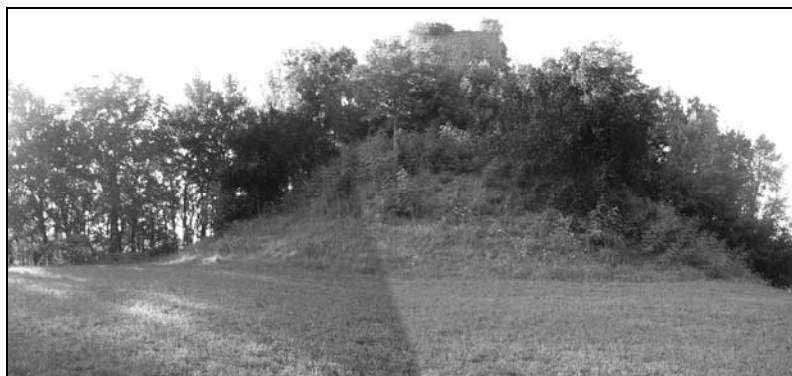
Fig. 61- Cira desde el sur. Nótese a la izquierda el sector B.

La estructura A tiene una superficie interior de unos 36m². Es de planta cuadrangular y en su lado sur los lienzos hunden sus cimentaciones con profundidad en el terreno mientras que la zona norte presenta algún afloramiento que permite apoyar con seguridad los lienzos. Externamente presenta una cuidada sillería y un buen estado de conservación. El acceso se hace a través de una puerta ligeramente elevada respecto al nivel del repecho de la pendiente, se trata

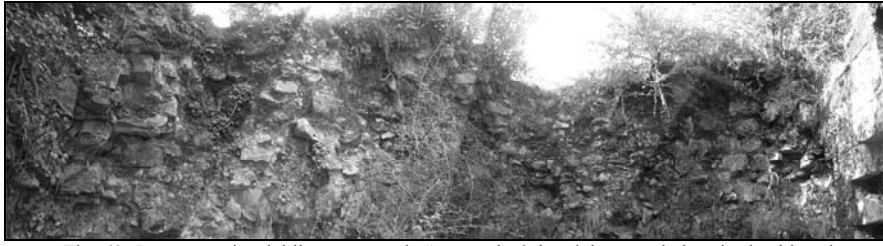
Fig. 62- Parte superior del lienzo norte de A, con el núcleo del muro al aire, desde el interior.

El considerable derrumbe de la cara interna de los lienzos oculta la mayoría de las líneas internas de los muros que, en su parte baja, superaban el metro y medio de ancho. Hay evidencias de la existencia de un primer piso creado mediante el retranqueo interior del muro. La cantería es excelente con muros de sillería muy cuidada, el relleno de los muros se realiza con losas, mucho *xabre* y cascote diverso (algún cuarzo). En el mortero de relleno se emplea algún canto rodado. No hay una homogeneidad en los morteros (y no se tiene constancia de trabajos de consolidación en época contemporánea). Restos de teja en superficie con una pasta poco depurada de color ocre con inclusiones de cuarzo y carbón. Algunos sillares conservan restos de un enfoscado rico en cal sin limitarse a ninguna zona o piso concreto.

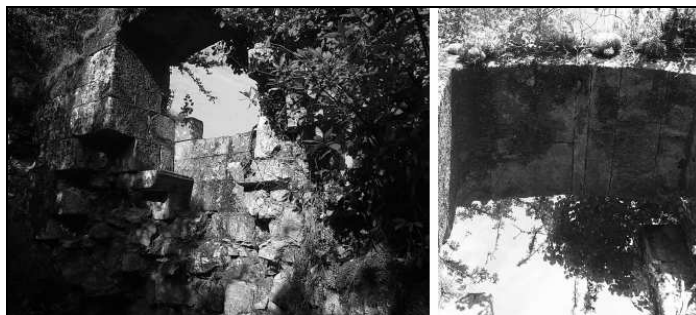
Fig. 66- Detalles de la ventana de A desde el interior.

La diferencia en la cota interior respecto a la externa puede evidenciar la existencia de un sótano o planta baja. Son visibles dos vanos más en el interior. El primero de ellos, a nivel del acceso, en el lienzo sur, se trata de un vano alargado y abombado sin deriva o abocinamiento interno (el derrumbe ha dejado sólo los sillares al exterior) con un buen despiece y con dos huecos a los lados y cierto retalle interior; controla la zona de aproches al pie de la elevación. El segundo vano es una ventana con *parladoiros*¹¹⁴¹ situada en una planta superior, se realiza mediante un arco escarzano al exterior y una bóveda de arco rebajado al interior, presenta una cuidada técnica constructiva que se percibe en elementos como el empleo como clave de un sillar alargado y fino.

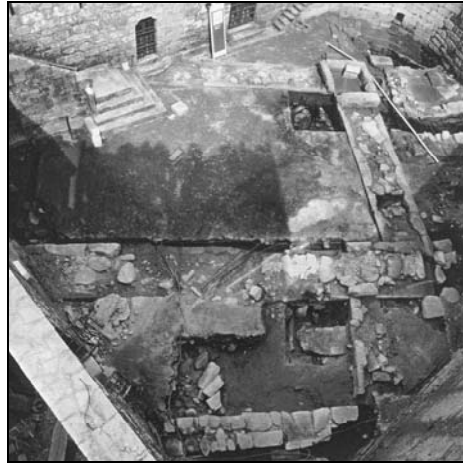
Fig. 72- Vista desde el sur de la excavación en 1991 (remontado L. Dios y autor a partir de SADAC)

La estructura A 1 es un pequeño muro (c.1.60m) de escasas dimensiones y baja calidad constructiva, ubicada a una cota inferior a las del resto de las exhumadas. A 1.70m al sur, y a una cota superior, se ubica A2 con un espesor cercano a 1m con sillares de dimensiones irregulares y con un posible cambio o rehecho en su lado este. Al oeste el muro queda cortado por un muro reciente (sector B) mientras que no se halla contacto por el este con la base de la torre del sector C o con otro muro cercano (A3). Este último se superpone a 1 y sólo conserva

su cara occidental que contacta con A4 –identificada, a su vez, como una torre rectangular de 15.5m por 10.5m con muros de aproximadamente 1.80m de espesor.

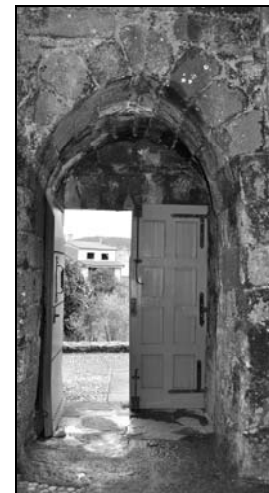
Fig. 73- Acceso de B desde el interior

Espacio ubicado como antesala del patio de armas y encajonado entre el acceso exterior, el acceso al patio de armas la torre C y el lateral de la estructura G donde se ubica el cuerpo de la chimenea y los actuales servicios. El acceso exterior adintelado y con un escudo (con dos cuarteles: Moscoso y Castro-Lara) presidiéndolo se amplía interiormente bajo bóveda de medio punto -que cambia luego a

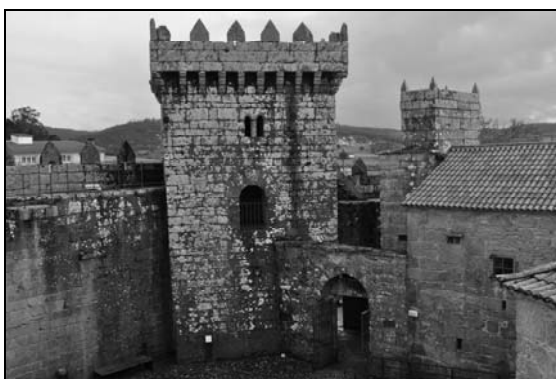
Fig. 74- Vista de la torre C y los sectores B y G .

Las dos esquinas de la torre hacia el interior del recinto presentan remate en chaflán. La base al exterior presenta como un apoyo un banco ligero. Se entra a nivel del adarve desde el oeste por una puerta bajo arco de medio punto con un dovelaje de despiece irregular, al este hay otra saetera a nivel de la segunda planta. Presenta hacia el sur una

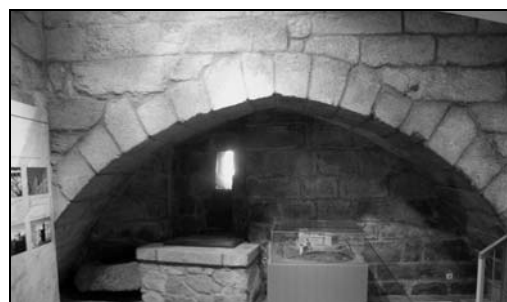
Fig. 78- Arco apuntado de descarga en el interior de F

El lienzo occidental presenta una saetera en la primera planta -una hilada por encima de la base escalonada exterior- en la parte superior remata circularmente y, en su parte baja, se ha rellenado el hueco para hacerlo ligeramente más corto, las hiladas son regulares a ambos lados del vano; al interior se halla con un abocinamiento interno bajo un arco de medio punto algo irregular mediante piezas monolíticas dispuestas a lo ancho, aunque es visible un cambio en la factura del hueco para hacer un verdadera bóveda, presenta una caída escalonada hacia el interior. En la planta superior se observa

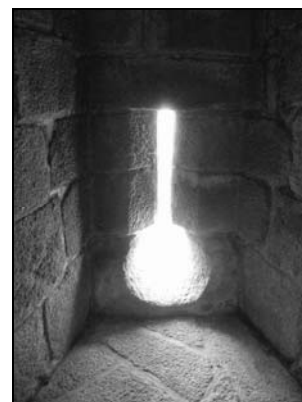
Fig. 79- Vano en el lienzo E-D

En el cuerpo alargado con el patín de la escalera (G2) se ha dejado el hueco del patín en la unión con G1. En la planta baja (lienzo entre E-D) se ubica un vano pirobalístico con un ligero abocinamiento interno, exteriormente presenta cierta irregularidad. El hueco interior del vano es adintelado con una moldura corrida en los laterales como soporte. En su lienzo norte hay una chimenea nueva que cubre un cambio en la fábrica (¿chimenea previa?). Hay un dintel decorado con un ajedrezado central y líneas de ondulaciones a los lados que da acceso al patio. La pieza aparece claramente repicada y se apoya en dos piezas lobuladas similares a las de G1 pero su talla y acabado son diferentes.

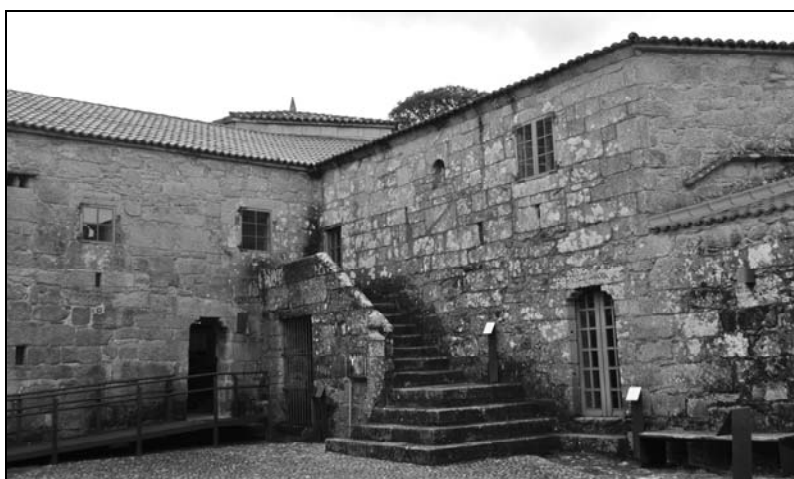
Fig. 80- Vista frontal del sector G, el remate de D al fondo y a la derecha G3

Segredado del cuerpo en L se halla G3, cuerpo de planta triangular con una sola planta. La fábrica es de canterías desiguales muy desgastadas manteniendo hiladas en algunos puntos excepto por debajo del tejado (mampostería menuda). Han quedado conservados restos en el muro de G2 que mostraban la altura original del cuerpo, si bien a nivel del suelo no hay discontinuidad en las hiladas. A su derecha se halla una escalera de peldaños volados hacia el vano del lienzo E-F.

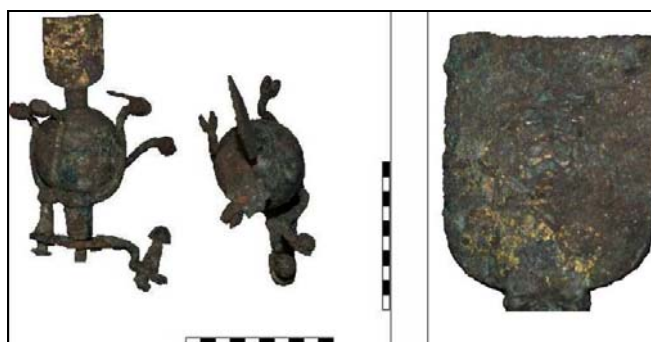
Fig. 84- Vistas posterior y superior de aplique metálico con decoración heráldica. Detalle de las armas (¿Mariño?). Autor por cortesía de D.Gil.

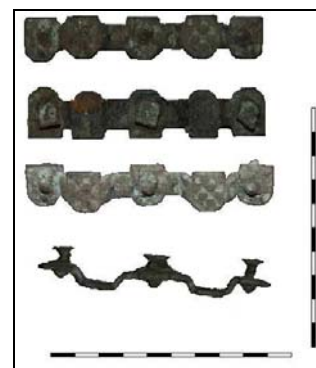
Fig. 85- Aplique heráldico para arca (autor por cortesía de D. Gil)

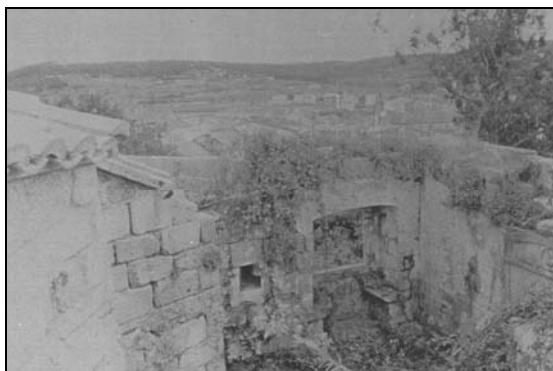
Fig. 86- Vista del sector D antes de la restauración, a la derecha decoración en el lienzo sur (SADAC)

A principios del XVII tenemos una referencia clara de obras en la fortaleza que se corresponderían con “reedificación y reparos”¹²¹⁵. El problema radica en establecer qué obras y ampliaciones pueden atribuirse a este momento y no a la restauración derivada del cambio de manos de la propiedad. Al menos las dimensiones de algunos sillares del sector D en su

ventana este permiten relacionarla con el cambio en las canterías de la ventana en el lienzo entre E-F y algunas de las estructuras de G. De hecho, se confirma el desmantelamiento del sector A4 puesto que en 1654 se indica que a la par que hay propiedades “pegadas al foso y barbacana de la torre” existen “huertas que estan dentro de la misma torre”¹²¹⁶. A principios del XVIII contamos con una breve descripción de la fortaleza “que es abitacion de los Juezes, y tiene bellisimas paneras para los granos”, si bien la decadencia asociada a la escasa vigilancia sobre los diferentes agentes señoriales implican el enriquecimiento de éstos y la depauperación del patrimonio condal¹²¹⁷.

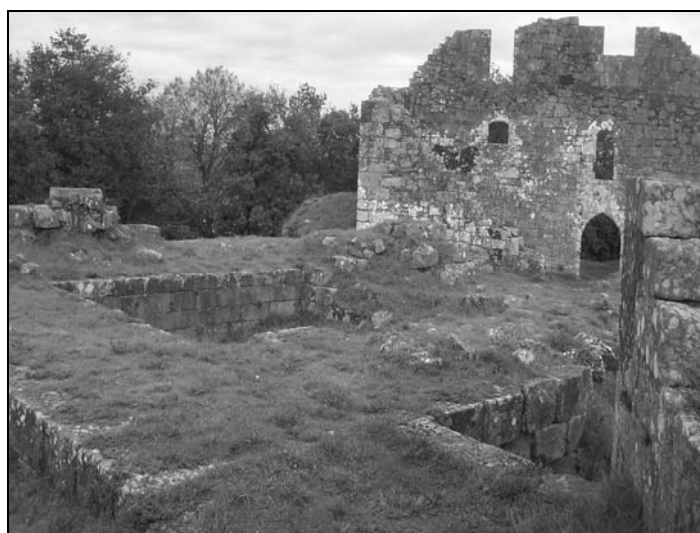
Fig. 94- Vista general del sector A. El sector C al fondo. A la derecha lienzo norte de B2

Los lienzos de la torre al exterior, muestran una fábrica cuidada en la que son evidentes los numerosos engatillados y el uso de hiladas de regularización (se aprecia una hilada calzada con pequeñas rachas graníticas). El interior de la torre presenta una mayor homogeneidad en sus paramentos, hiladas regulares con presencia de marcas de cantero y sillares de menores dimensiones. Desde el exterior del lienzo sur y B2 hay una escalera pétreo que da acceso a una plataforma limitada por la muralla exterior, A y B2.

Hay abundantes marcas de cantero tanto al exterior como al interior que apenas aparecen en el resto de la fortaleza (cruces, marcas triangulares, ángulo recto...).

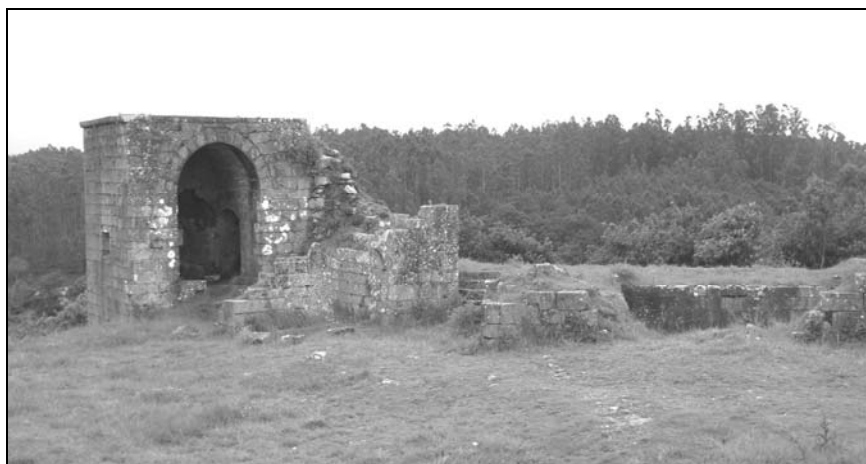
Fig. 95- Sectores B1 y B2 desde el este (sector F). A la derecha sector A

un último mechinal en B1. No presenta problemas de conservación, si bien se han perdido sillares cerca del arranque del arco.

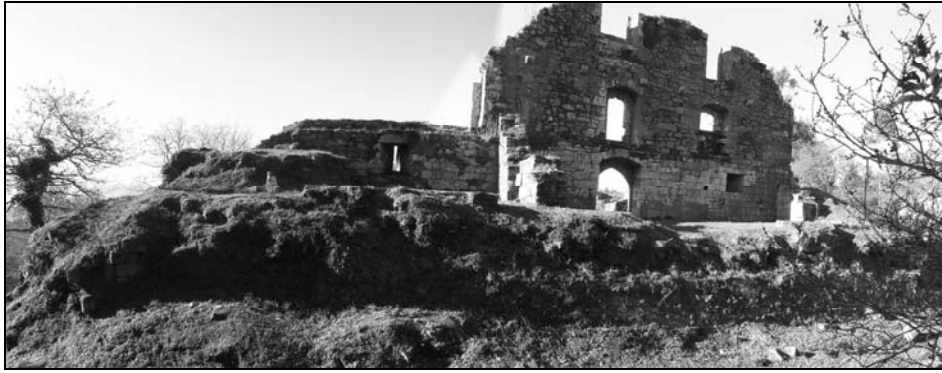
Fig. 97- Vista posterior de C desde el foso, con el muro medianero de C2. Nótese a la izquierda los restos de D.

esta planta. Este muro medianero se halla deteriorado en altura por lo que sólo se percibe su adosamiento irregular a la fábrica del lienzo occidental siendo posterior a ésta (las diferencias en la ejecución de la saetera al interior apenas son relevantes respecto a la otra presente en C1). Así, la fachada pertenece estructuralmente a C1.

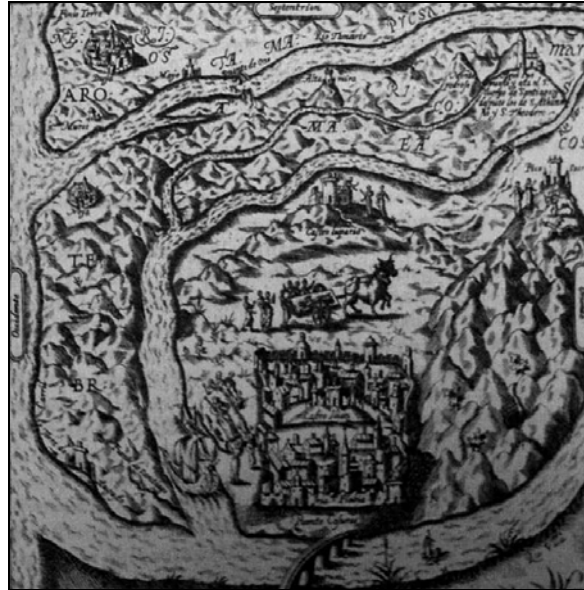
Fig. 108- *Traslatio* de los restos del Apóstol según Diego de Astor (CASTELLÁ, M., 1610).

Por el grabado de Diego de Astor sabemos que, en este mismo siglo, Altamira era un elemento de referencia para el valle de Amaía si bien la representación de la fortaleza es tan escueta como fantasiosa la representación del castro Lupario. Así, la fortaleza había cambiado radicalmente la percepción del valle, puesto que un testigo del *Tabera-Fonseca* al recordar los comienzos de la guerra irmandiña y la lectura del permiso real indica, anacrónicamente, que “junto en el otero de Santa Susana desta çiudad la gente de la dicha çiudad de Santiago y de tierra de Barcala e de Altarmira e de Cordero e de toda la comarca de alderredor de la dicha ciudad”¹³³⁰.
