**UNIVERSITAT DE BARCELONA**  
**DEPARTAMENT DE CIÈNCIES MORFOLÒGIQUES**  
**FACULTAT DE MEDICINA**

**ESTUDIO ESTRUCTURAL,  
ULTRAESTRUCTURAL Y CLÍNICO  
DE LA ROTURA ESPONTÁNEA  
DEL TENDÓN DE AQUILES  
EN EL DEPORTISTA**

**TESIS DOCTORAL**  
**ANDRÉS COMBALÍA ALEU**  
**BARCELONA 1993**

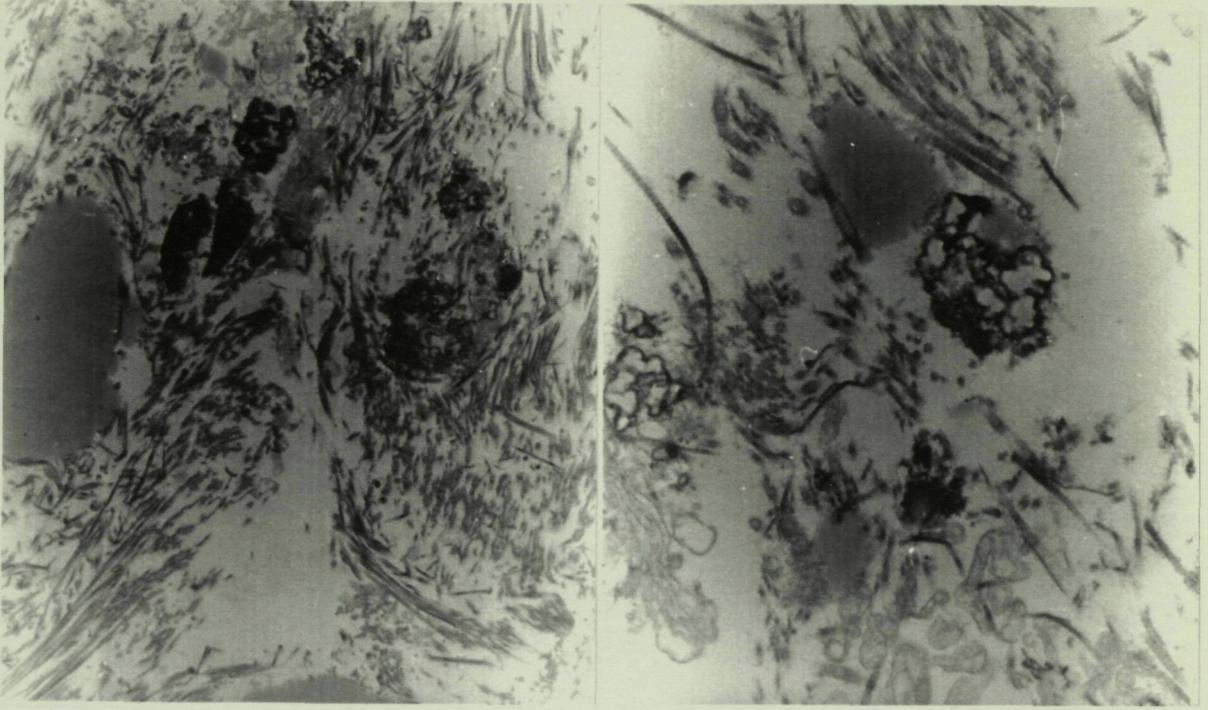
**Fig. 101-102.** Muestras de un tendón de Aquiles de un paciente de 29 años, deportista, obtenidas a las 48 horas de la rotura. Se observa en todas ellas un patrón desorganizado en las fibras de colágena. En el estroma se observan abundantes vacuolas lipídicas. (x1600, x4200).

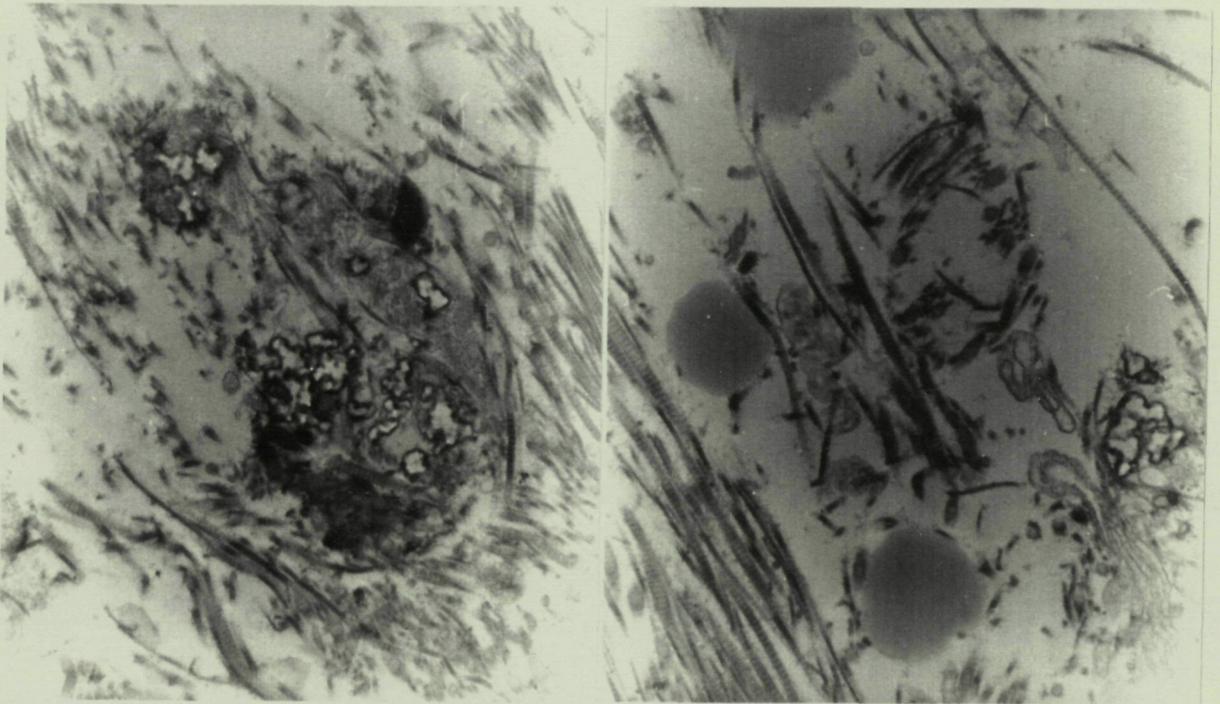
**Fig. 103-104.** Misma preparación de las fig. 101-102. Pueden observarse *figuras mielínicas* en el interior del citoplasma de un tenocito. Si bien algunas fibras permanecen en una orientación longitudinal, es notoria la *desorganización estructural*. (x4200, x4200).

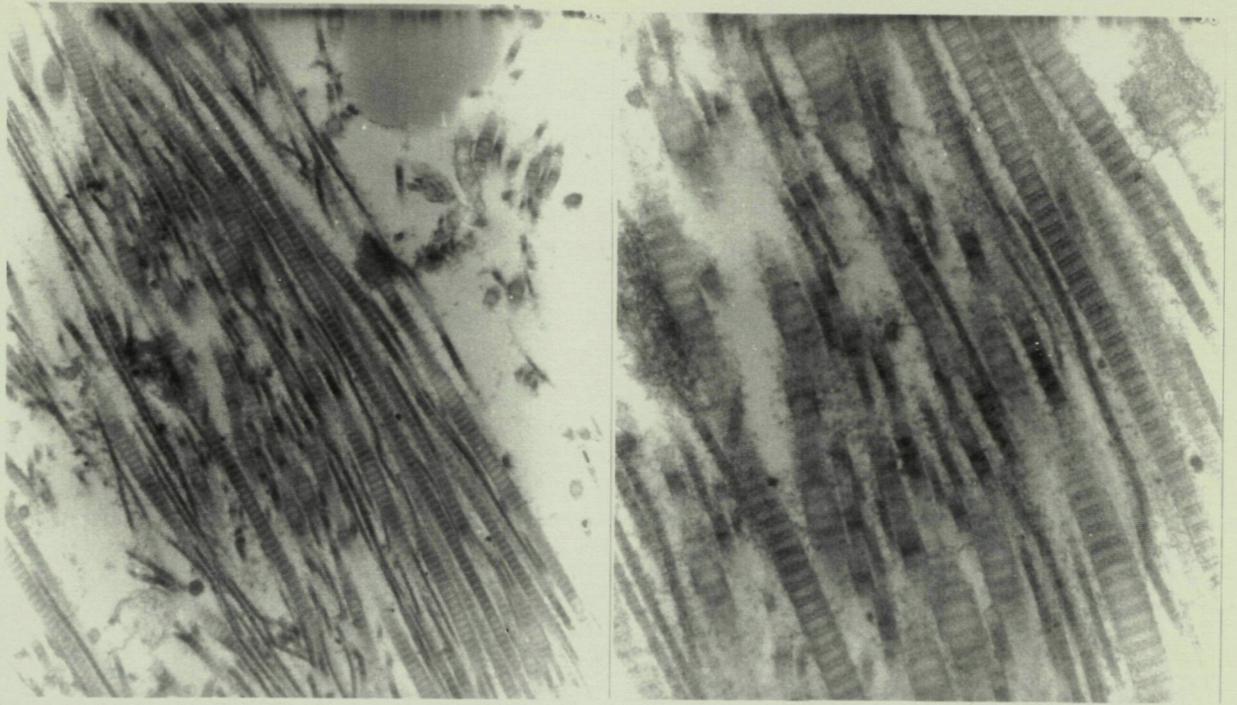
**Fig. 105-106.** Muestras de un tendón de Aquiles de un paciente de 44 años, deportista, obtenidas a las 24 horas de la rotura. Se observa en todas ellas un patrón desorganizado en las fibras de colágena, con presencia de fibras de distinto tamaño. En el estroma se observan también la presencia de vacuolas lipídicas. (x10000, x26000)

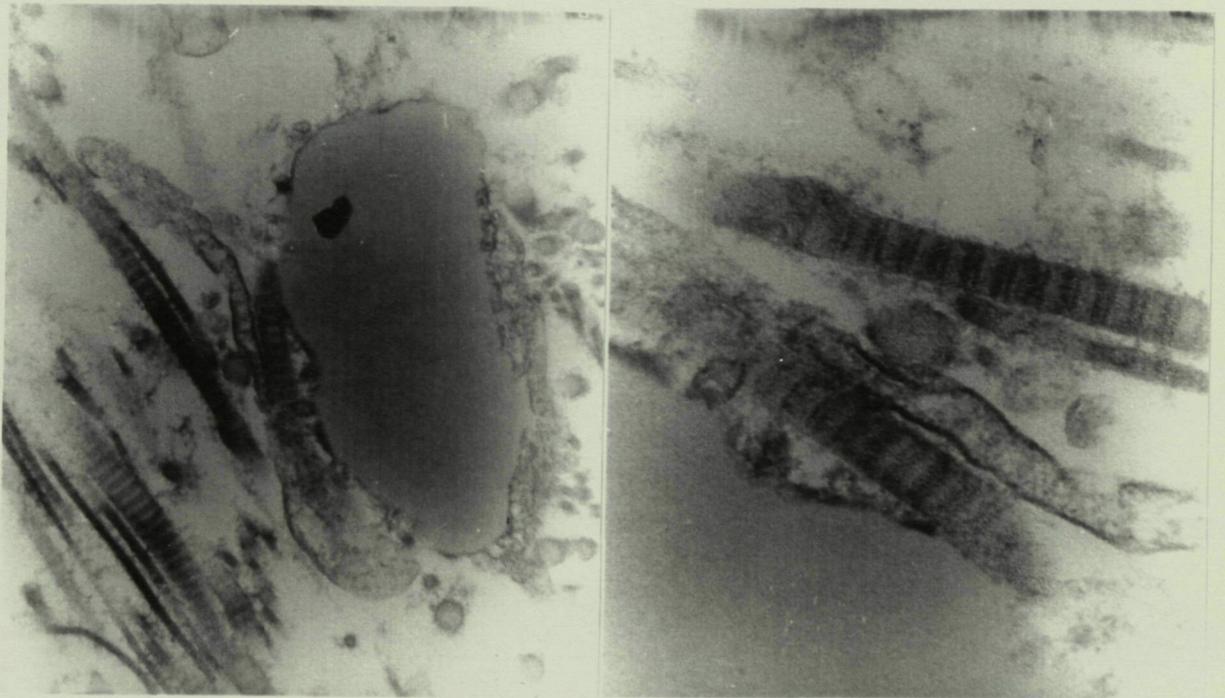
**Fig. 107-108.** Misma preparación de las Fig. 105-106. Se observa la presencia de una vacuola lipídica intracitoplasmática. (x13000, x26000).

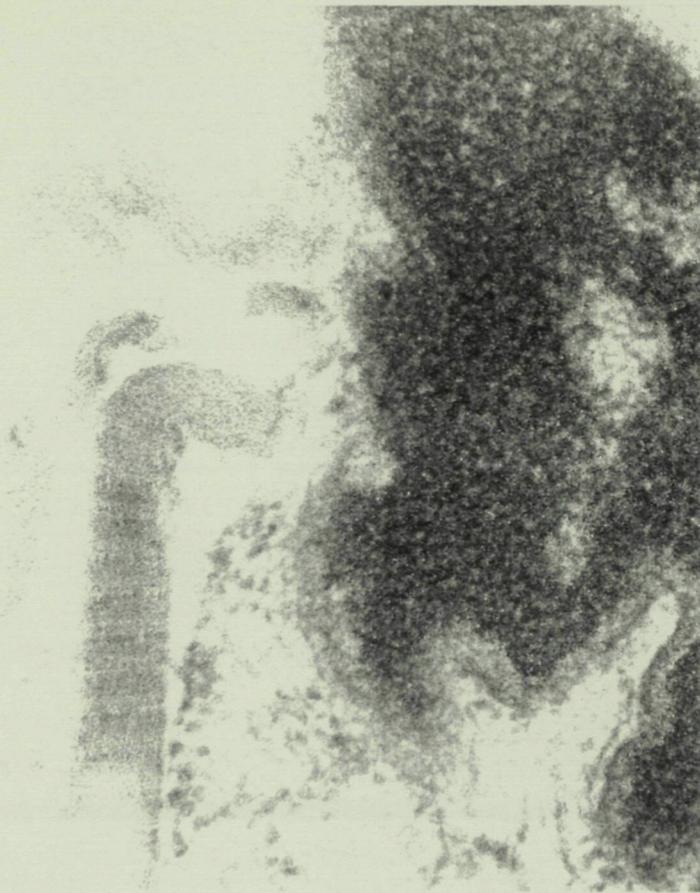
**Fig. 109.** Muestra obtenida a las 24 horas, correspondiente a un tendón de Aquiles de un paciente de 21 años con RTA.

Puede observarse el citoplasma de un tenocito con núcleo, y en sus inmediaciones la presencia de una fibra de colágena acodada y con una deformación "en arruga de pantalón". (x20000).

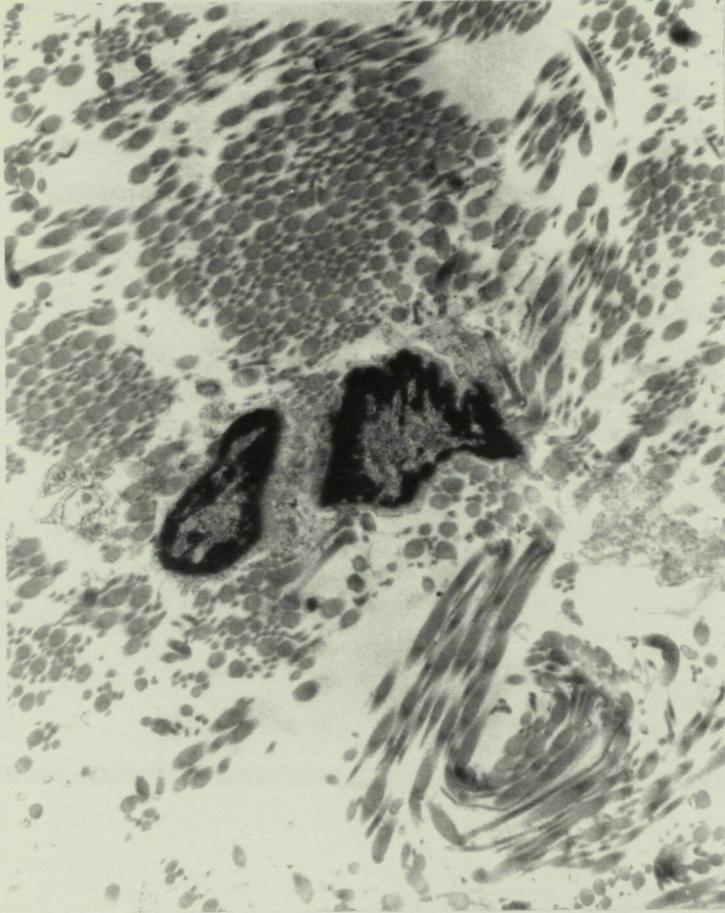
←  
**Fig. 111.** Cortes transversales correspondientes a una rotura del tendón de Aquiles de un paciente de 35 años, obtenido en las primeras 24 horas del accidente, observadas con el microscopio electrónico de transmisión. En el centro de la imagen se observan dos tenocitos entre las fibras de colágena. En el cuadrante inferior derecho, y en la fig 112 a mayor aumento, puede apreciarse un acúmulo de fibras situadas en distinta dirección y con la presencia de acodamientos en ángulo agudo y pliegues de las fibras que recuerdan a las arrugas de un pantalón. (x 2600)

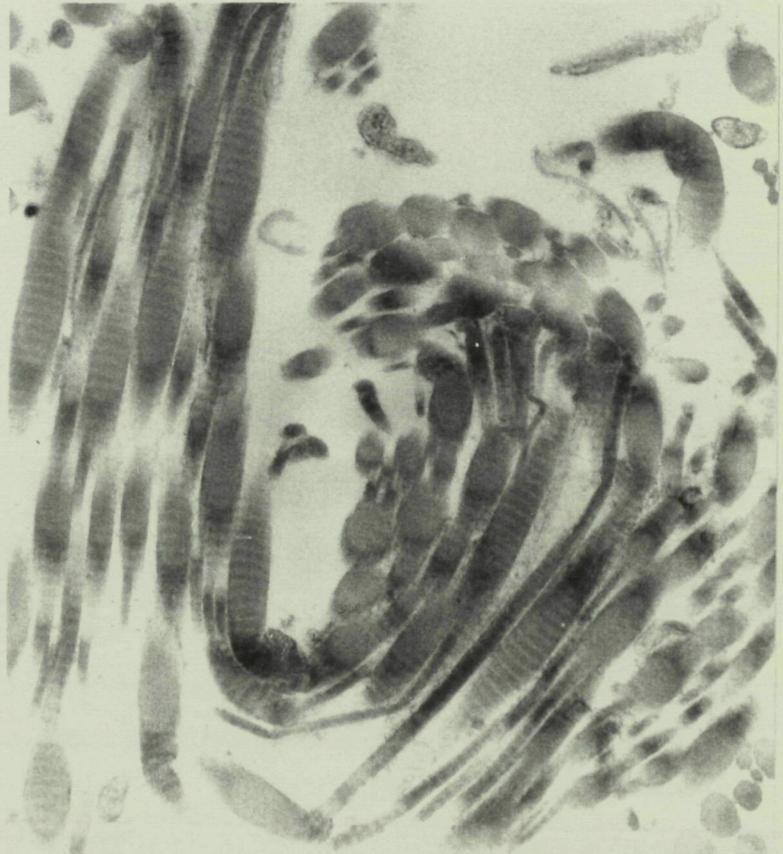
→  
**Fig. 112.** Preparación de la fig. 111 a mayor aumento (x 7200).

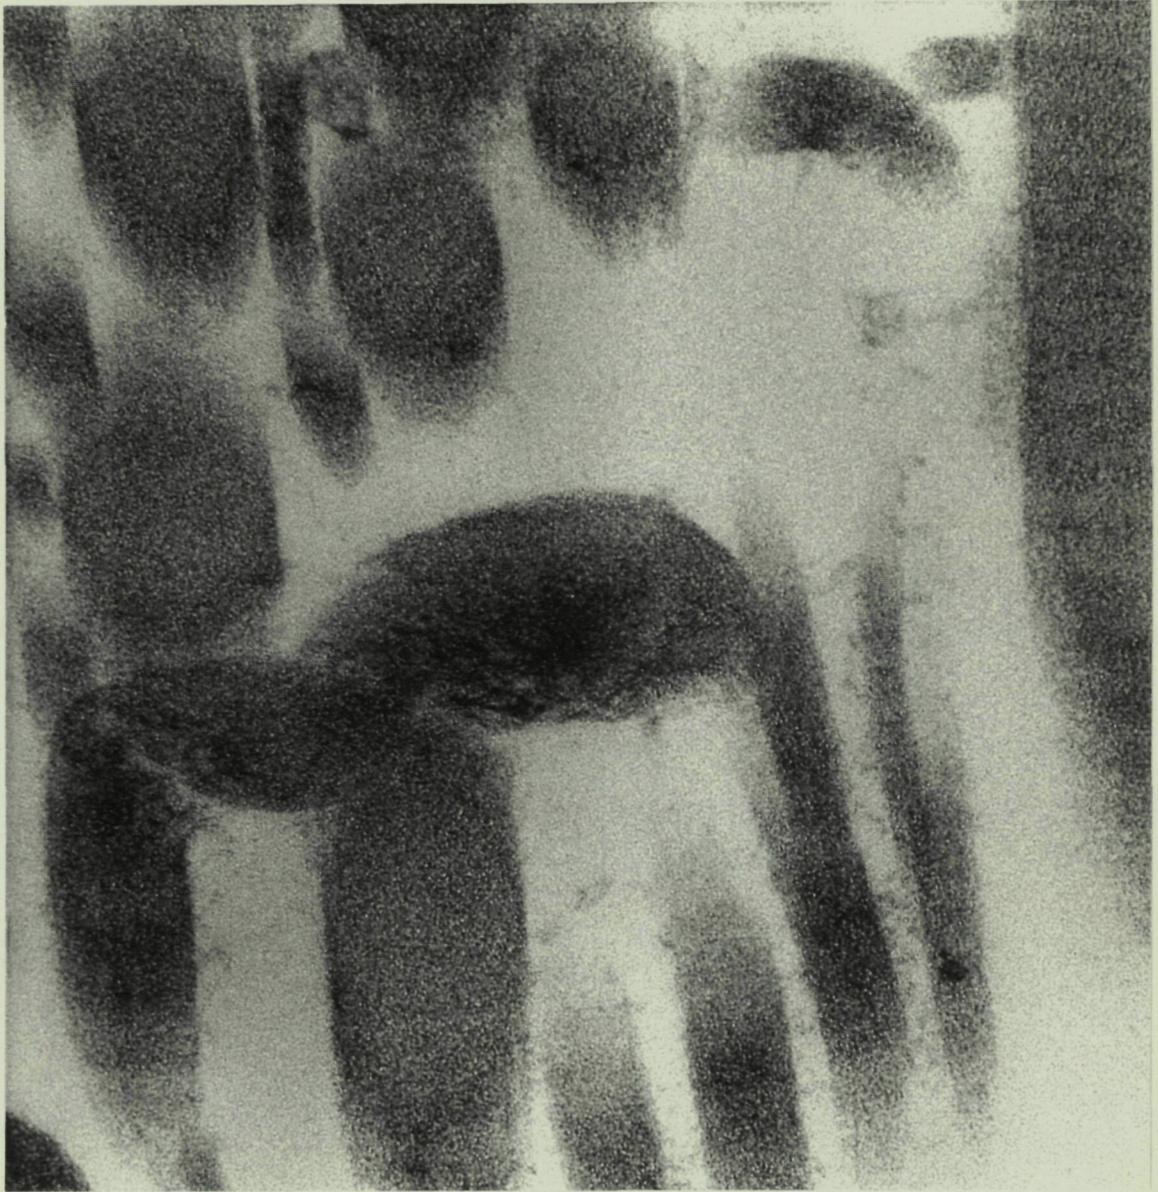
Fig. 113. Muestra de tendón de Aquiles obtenidas de un paciente deportista de 32 años en la intervención realizada en las primeras 24 horas de la rotura. Llama poderosamente la atención la presencia de una doble angulación de  $90^\circ$  y rotura en dos fibras (x26000).

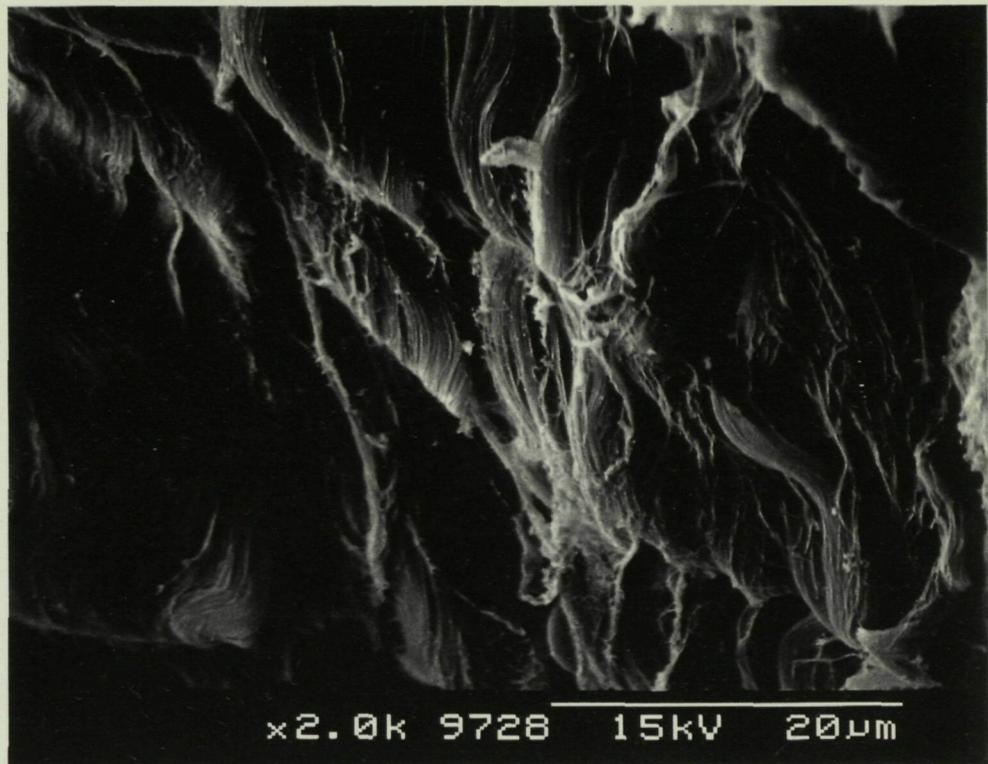
**Fig. 114.** Tendón de Aquiles control, procedente de un varón sano de 34 años, donante de órganos. Observación bajo microscopio de rastreo. Las fibras de colágena se encuentran ordenadas sobre un eje longitudinal y dispuestas en finas y armónicas ondulaciones. Las fibras en disposición longitudinal son dominantes en la preparación. (x2000).

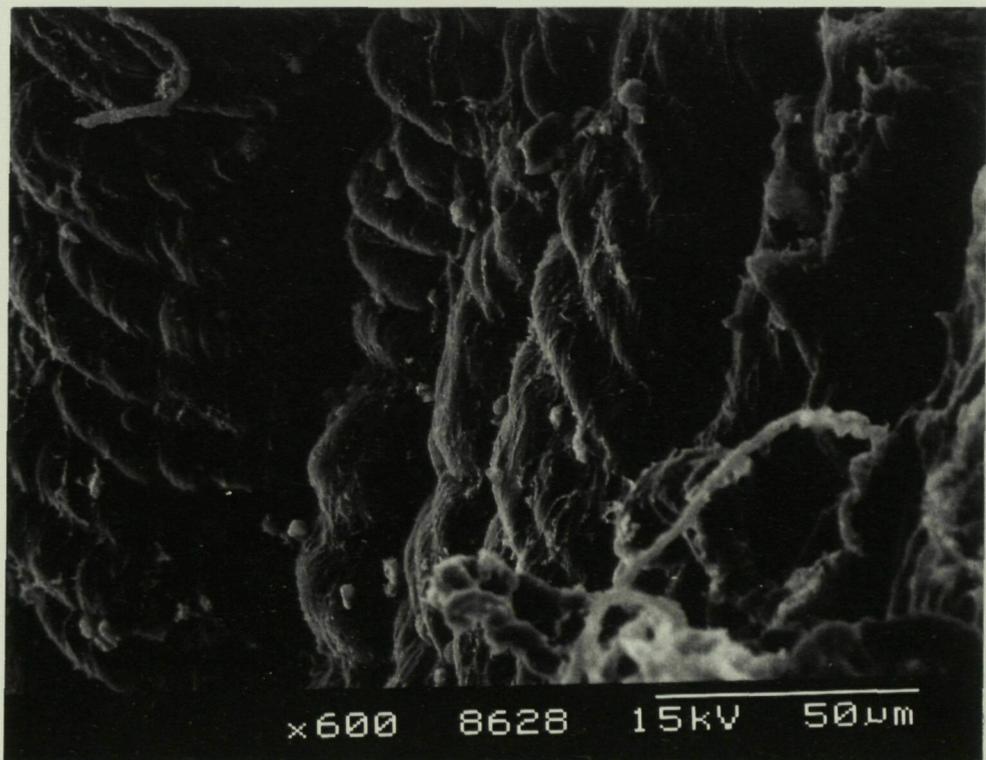
**Fig. 115.** Tendón de Aquiles control, procedente de un varón sano de 23 años. Las fibras de colágena se encuentran dispuestas según un eje longitudinal, con una disposición ondulada y cruzadas entre si formando espirales. (x600).

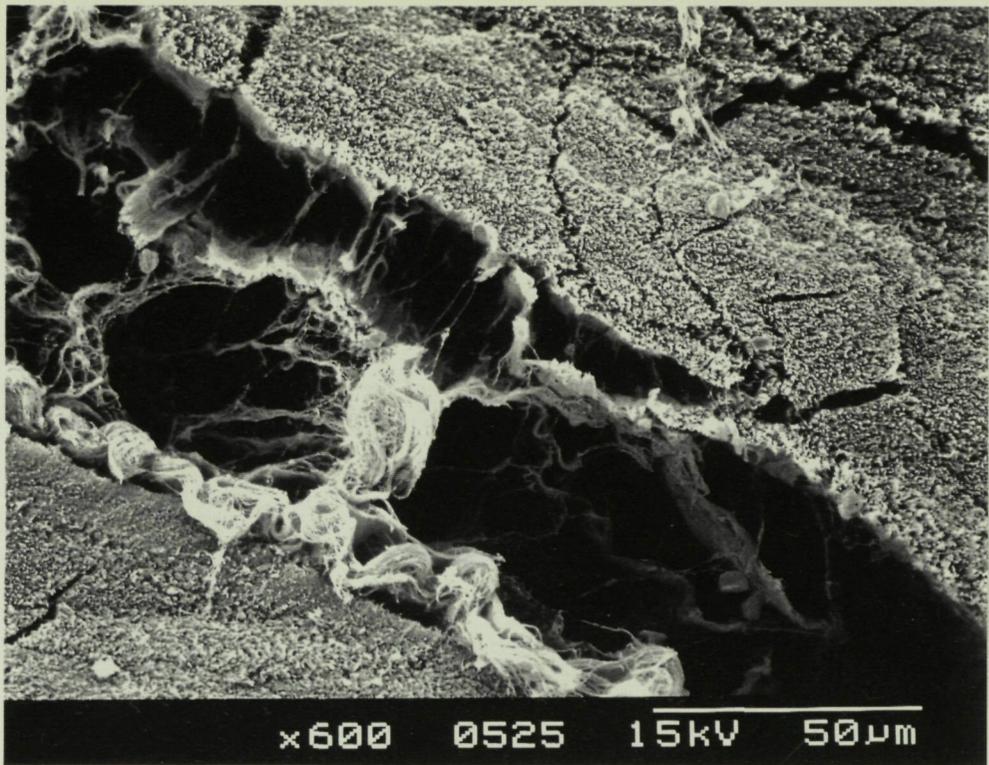
Fig. 116. Corte transversal de un tendón de Aquiles (control). Tejido conectivo laxo entre los haces de fibras (*endotenon*). (x600).

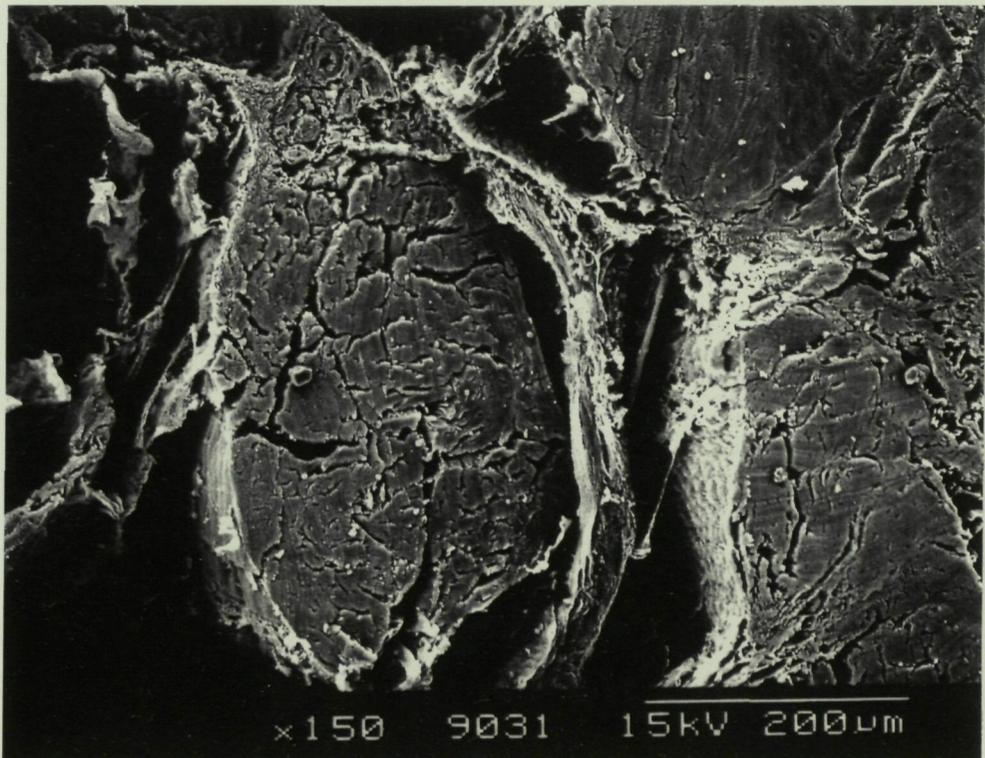
Fig. 117. Corte transversal de una muestra correspondiente a un varón de 38 años con una RTA. Se observa la característica ordenación en haces de fibras de colágena envueltas en tejido conectivo laxo. En el margen superior de la fig. se observa una arteria con estenosis por hipertrofia de la pared vascular. (x150).

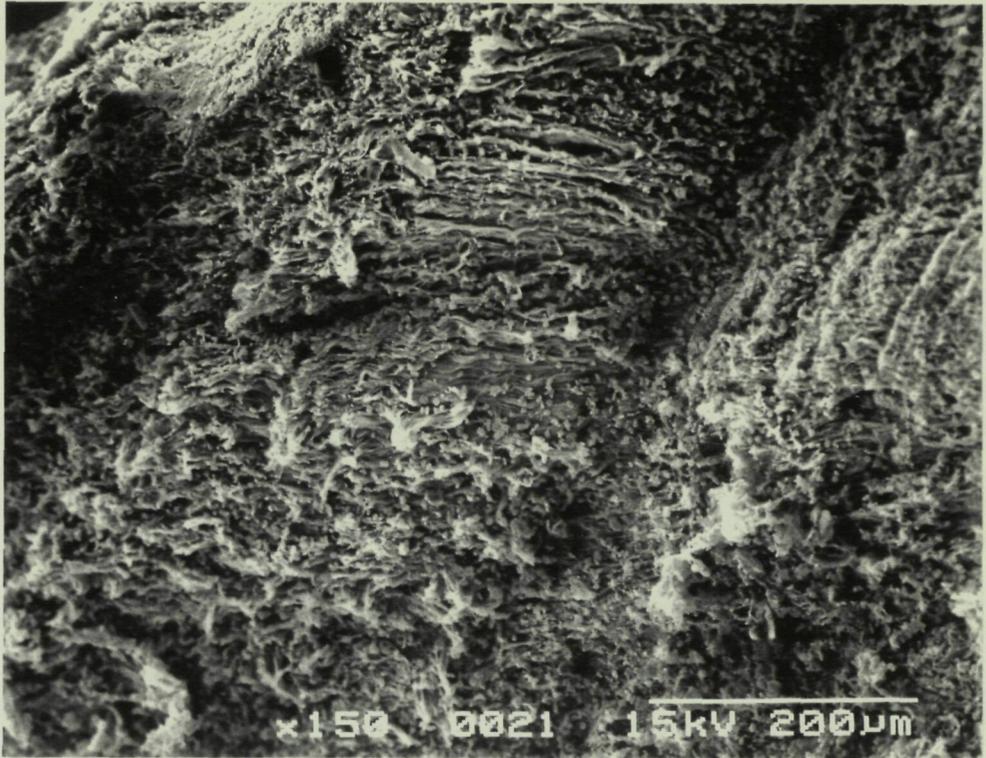
**Fig. 118.** Corte longitudinal procedente de una rotura de tendón de Aquiles sobre un varón deportista de 23 años. Obtención en las primeras 12 horas de la lesión. Patrón de desorganización de las fibras de colágena. En la superficie se observan hematias bicóncavos, como consecuencia de la hemorragia consecuente a la rotura. (x 150).

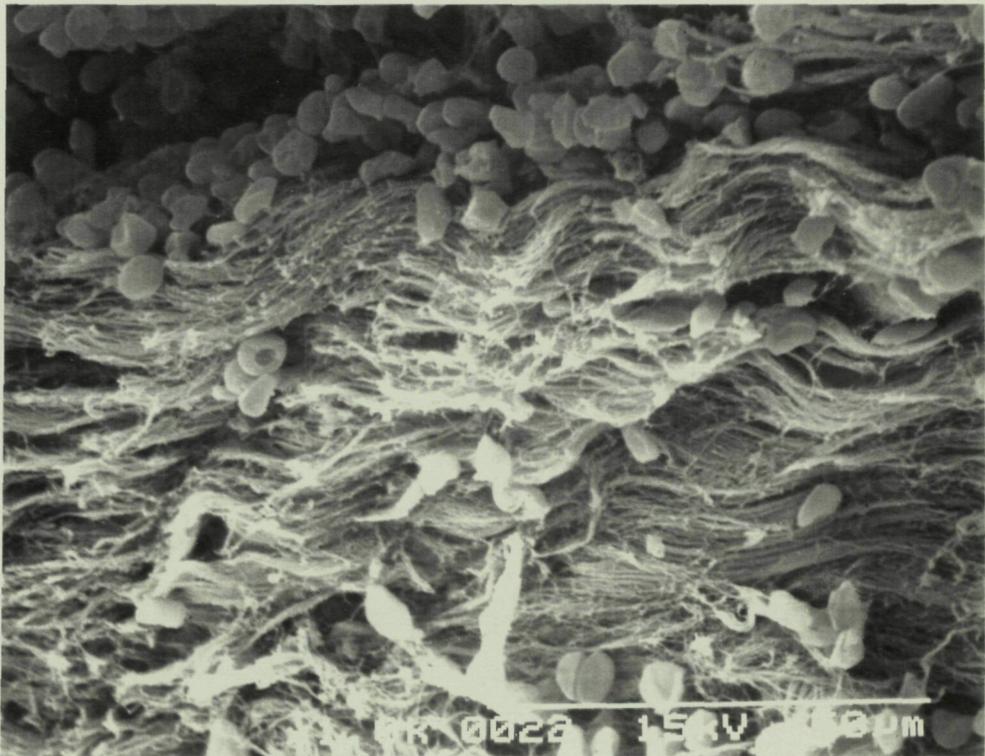
**Fig. 119.** Misma preparación de la fig. 118 a mayor aumento, siendo claramente distinguible la presencia de hematias en la preparación. Las fibras de colágena se muestran deshilachadas y con aspecto rugoso en comparación a las observaciones de los tendones control. (x1000).

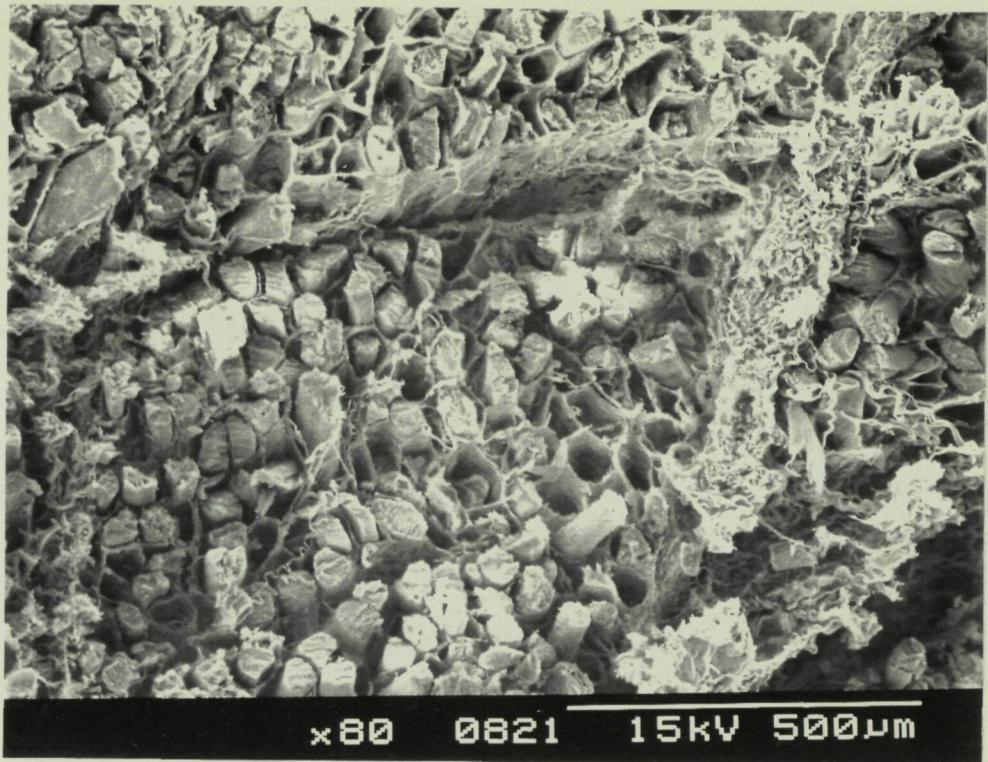
Fig. 120. Observación bajo el microscopio de barrido de un corte transversal correspondiente a la muestra de las Fig. 118-119. Se observa como varios haces de fibras de colágena envueltos por su endotenon, se reúnen en haces de mayor tamaño, envueltos en el peritenon. Es de remarcar la presencia de algunas *celdillas* vacías, con ausencia de fibras en su interior. Probablemente debido a una disrupción longitudinal de las fibras. (x80).

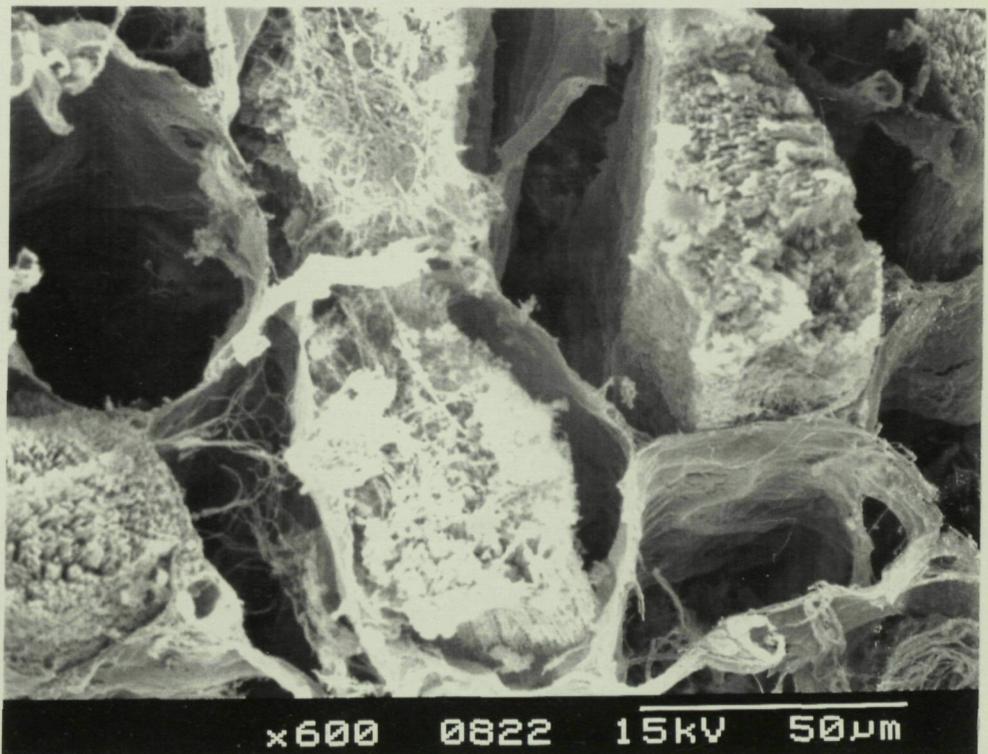
Fig. 121. Muestra de la fig. 120 a mayor aumento, pudiendo observar en el margen superior izquierdo y en el inferior derecho, la presencia de dos *celdillas* vacías de fibras de colágena. (x600).

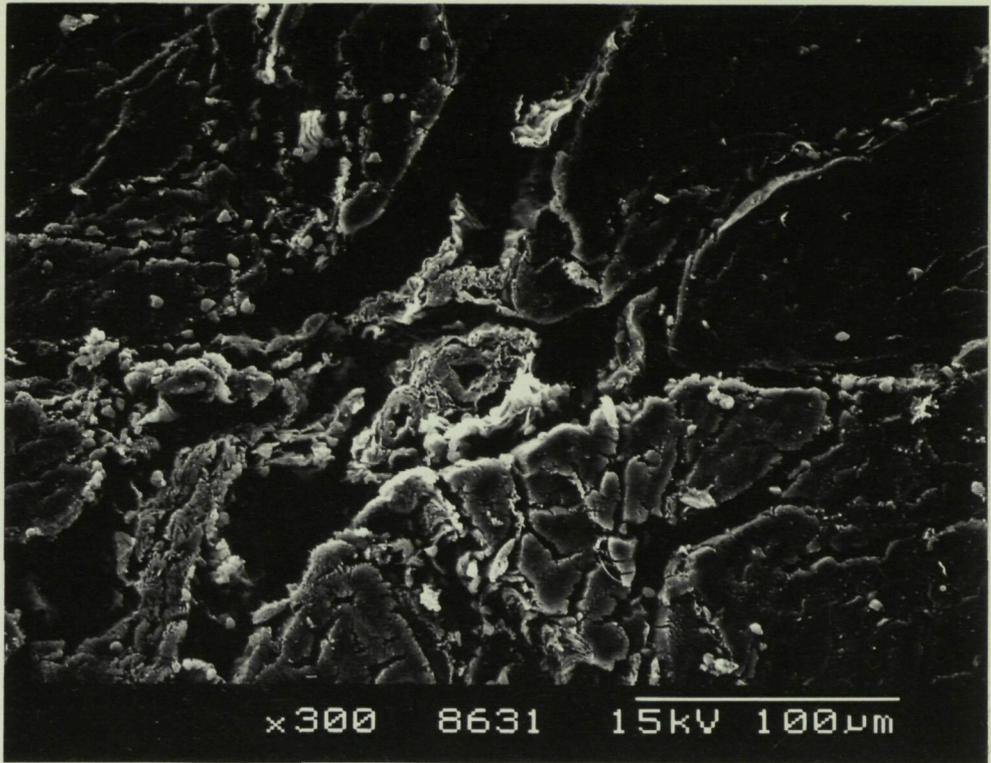
**Fig. 122.** Corte transversal de un tendón de Aquiles obtenido de un varón de 32 años, con RTA. Se observa la presencia de dos vasos sanguíneos en el centro de la preparación, situados en el seno del peritenon, entre los haces de fibras tendinosas. (x300).

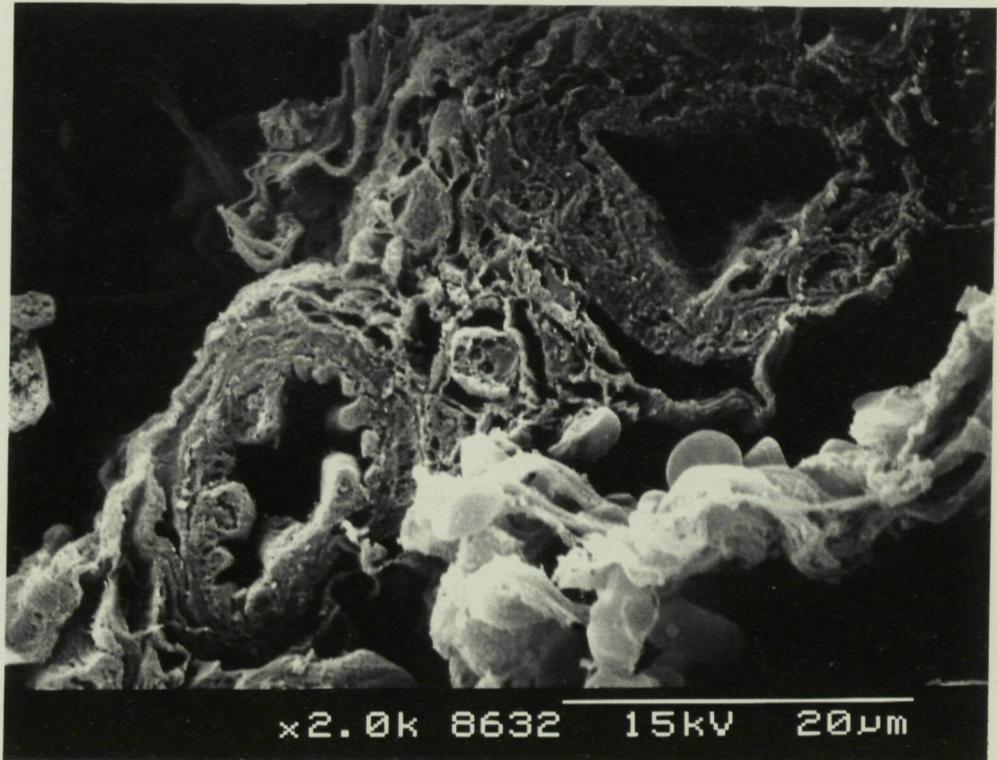
**Fig. 123.** Muestra de la fig. 122 a mayor aumento. Es manifiesta la existencia de una hipertrofia de las paredes del vaso arterial -inferior izquierda- ocluyendo parcialmente la luz arteriolar. Presencia de eritrocitos bicóncavos en el cuadrante inferior derecho. (x2000).

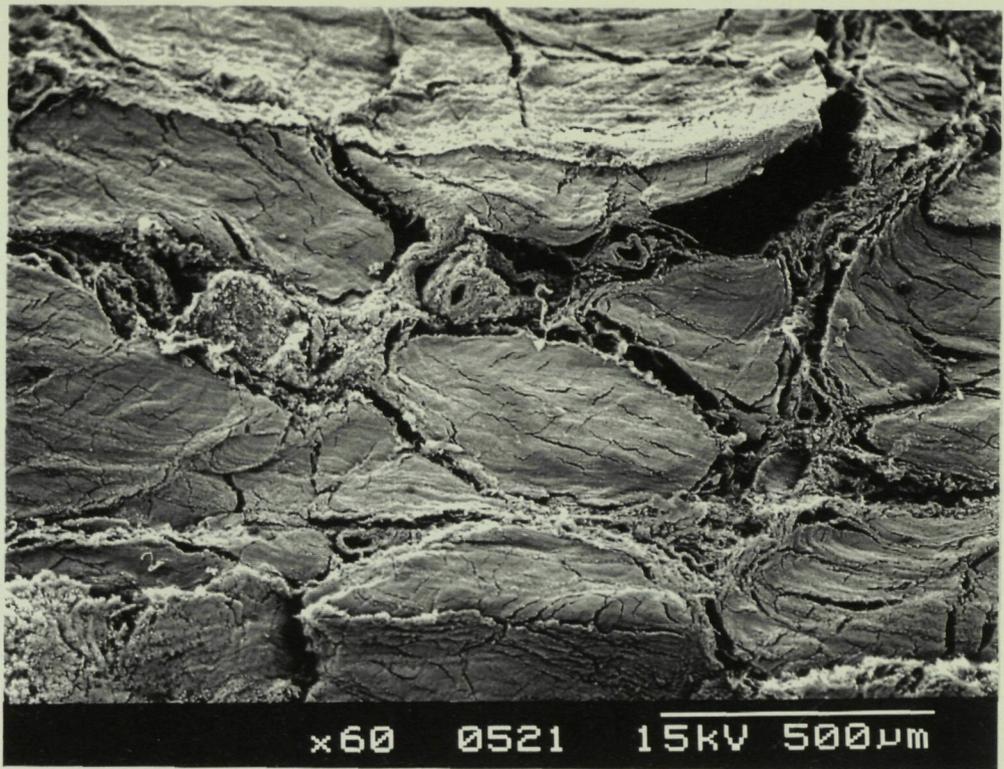
Fig. 124. Muestra de tendón de Aquiles de varón sano de 42 años. Observación de los vasos sanguíneos alojados en el espesor del tejido conjuntivo laxo entre los haces de fibras de colágena. (x60).

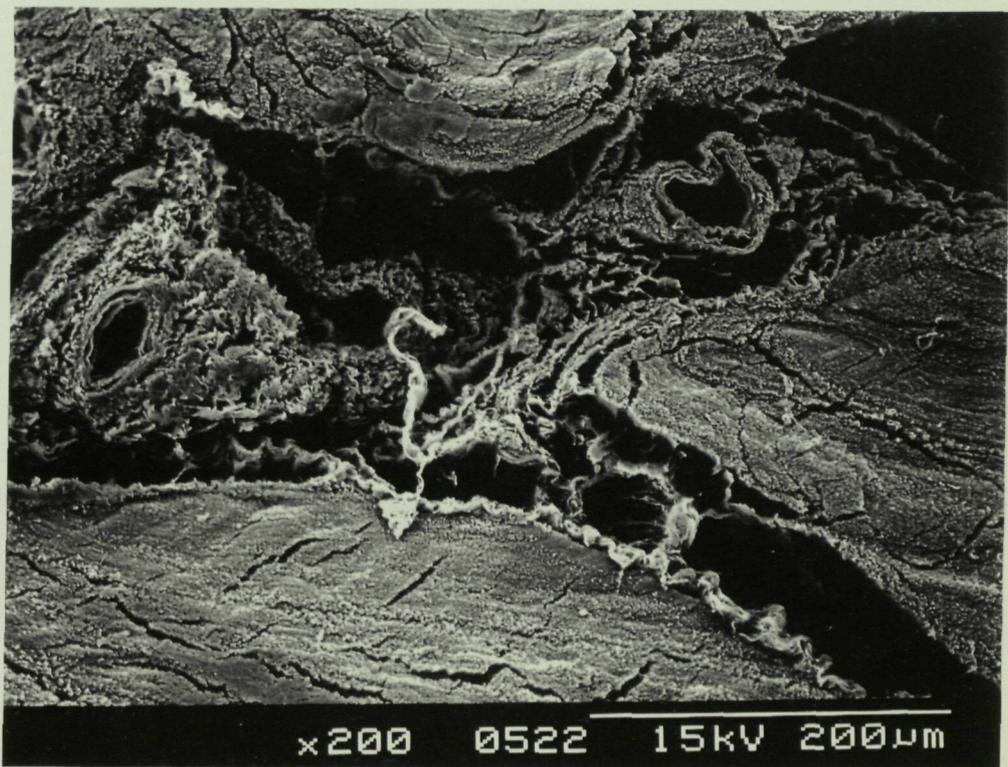
Fig. 125. Muestra de la fig. 124 a mayor aumento. El aspecto de los vasos sanguíneos no muestran ninguna alteración. (x200).

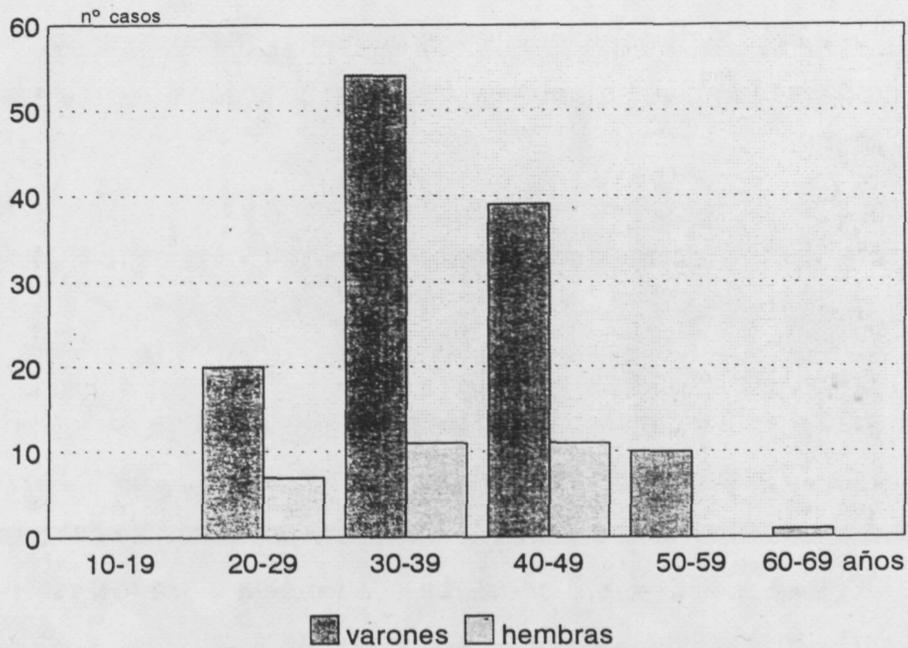
**Fig. 126.** Distribución por edad y sexo de los lesionados objeto del estudio.

La distribución por edad y sexo del total de los 153 lesionados con una rotura del tendón de Aquiles (RTA) se presenta en la tabla XVII. El grupo de edad con una mayor frecuencia de RTA, está constituido por los lesionados de edad comprendida entre 30 y 39 años (42,5%), seguido por los de edad entre 40 y 49 años (32,7%).

Entre los varones son también estos grupos los más frecuentes en el mismo orden, constituyendo el grupo de edad de 30-39 años el 35,3% del total de la serie estudiada, y el grupo de 40-49 años, el 25,5%. Entre las mujeres también ha sido más frecuente la lesión en estos dos grupos de edad.

El total de 153 lesiones se presentaron en 124 varones (81,0%) y en 29 mujeres (19,0%).
