UNIVERSITAT DE BARCELONA

**CARACTERIZACIÓN DE LAS PROPIEDADES
TRIBOLÓGICAS DE LOS RECUBRIMIENTOS
DUROS**

Memoria presentada para optar al grado de Doctora

CARACTERIZACIÓN DE LAS PROPIEDADES TRIBOLÓGICAS

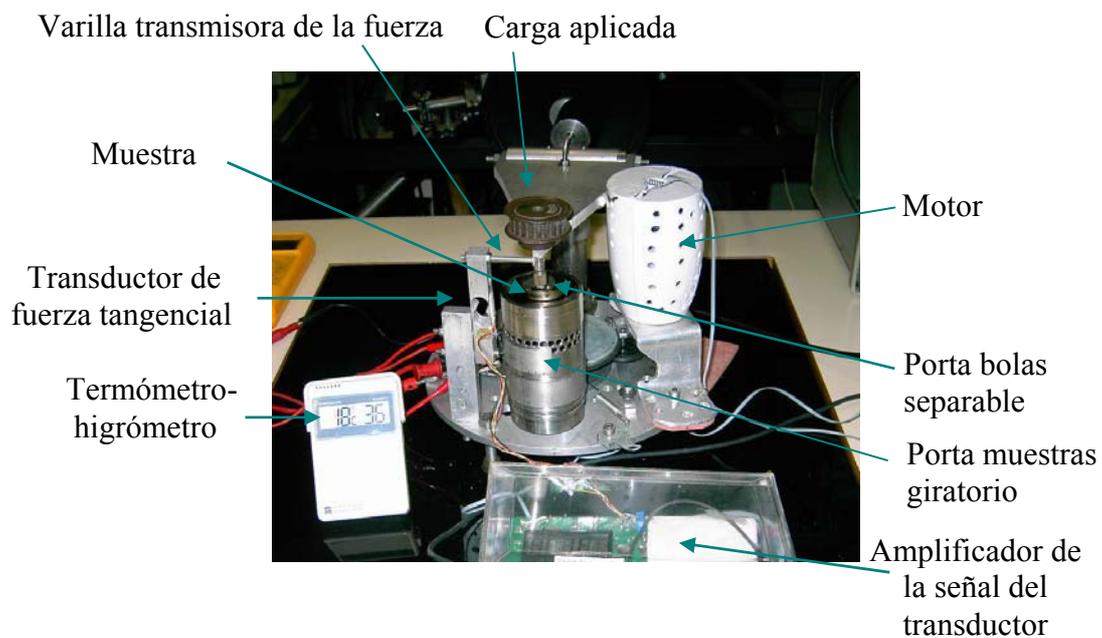
Figura 2.1- Sistema experimental de bola sobre disco “ball-on-disk” utilizado para las pruebas de fricción y desgaste en deslizamiento sin lubricación.

La figura 2.1 muestra una imagen de las partes del sistema de bola sobre disco utilizado. A continuación se hará una descripción más detallada de cada uno de los componentes del equipo.

que le transmite la fuerza tangencial ejercida sobre la bola en el punto de fricción, directamente desde el porta-bolas (fig. 2.1). El transductor de fuerza está constituido por una palanca metálica elástica en posición vertical, fijada a la base del sistema por su extremo inferior y que en su parte mediana lleva adheridas las 4 sondas extensiométricas en conexión puente que miden su deformación elástica, figura 2.2, cuando se ejerce una fuerza sobre el extremo libre de la palanca, el tramo mediano hueco se deforma elásticamente mientras que las dos secciones macizas que conforman los extremos no son deformadas, la deformación total de la palanca es muy pequeña, inferior a 200 micras para una fuerza de fricción de 1 N (fig. 2.2a). Cuando se retira la fuerza que causa la deformación, la palanca elástica vuelve a recuperar su forma inicial (fig. 2.2b). Un dispositivo similar es el utilizado en las balanzas comerciales.

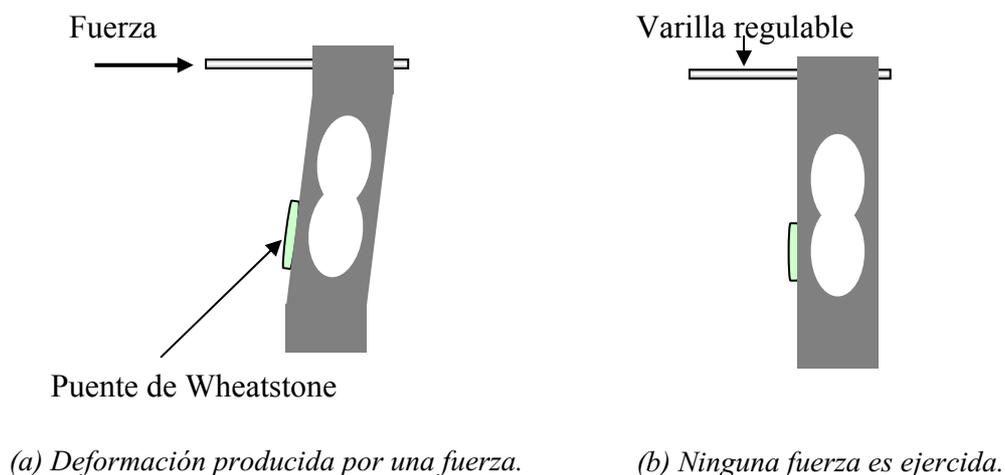
Figura 2.2- Esquema del funcionamiento del transductor de fuerza tangencial.

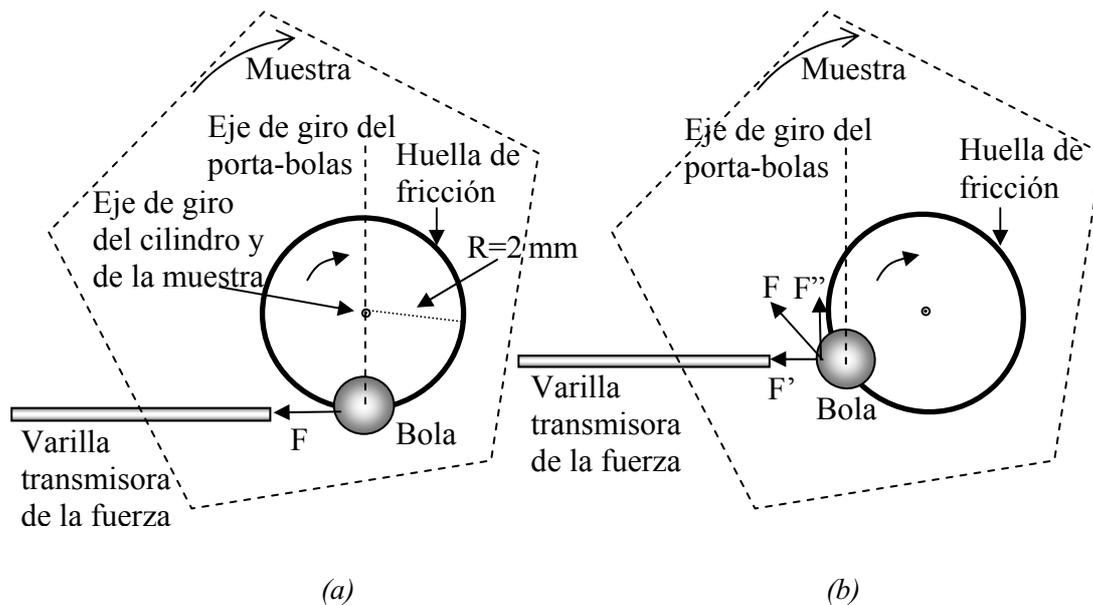
Figura 2.3- Disposición del transductor respecto a la huella descrita por la bola, (a) **BIEN**: en una posición tangente a la huella (b) **MAL**: en una posición no tangente a la huella.

Un aspecto importante a considerar de la parte mecánica es la posición relativa del transductor, la bola y la huella trazada por la bola sobre la muestra. Para realizar las medidas del presente trabajo se ajustó el eje de la bola desplazado 2 mm respecto al eje de giro del cilindro que soporta la muestra, figura 2.3a. Por tanto una vez inicia la

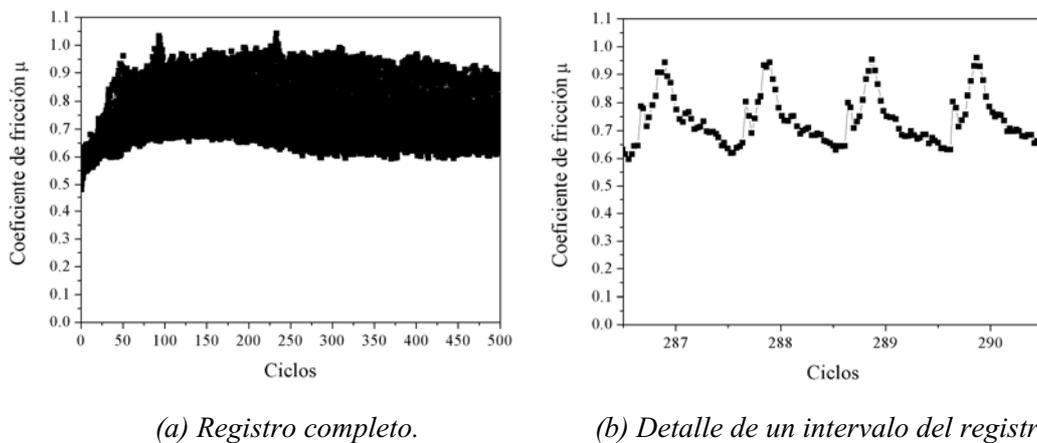
Figura 2.4- Registro del coeficiente de fricción, obtenido en el sistema de bola sobre disco con una velocidad de 0.0018 m/s.

escala de ciclos de una parte del registro es posible observar la evolución del coeficiente de fricción μ a lo largo de cada vuelta recorrida sobre la muestra, fig. 2.4b. Esta gráfica se presenta aquí sólo para ilustrar el tipo de registros obtenidos en las mencionadas condiciones de operación del equipo, en la parte de resultados se realizarán los comentarios pertinentes a este tipo de medidas detalladas.

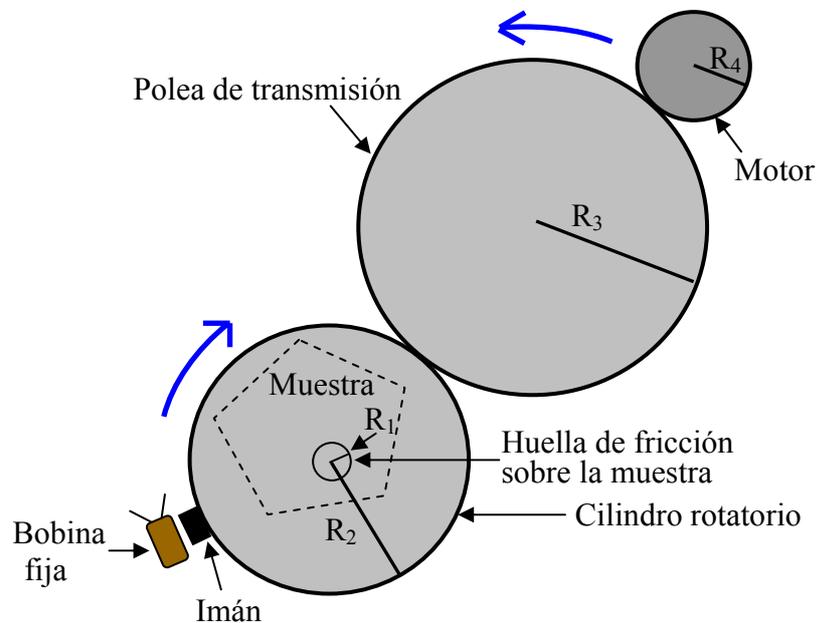
Figura 2.5- Esquema de la configuración mecánica del sistema de transmisión de movimiento del equipo.

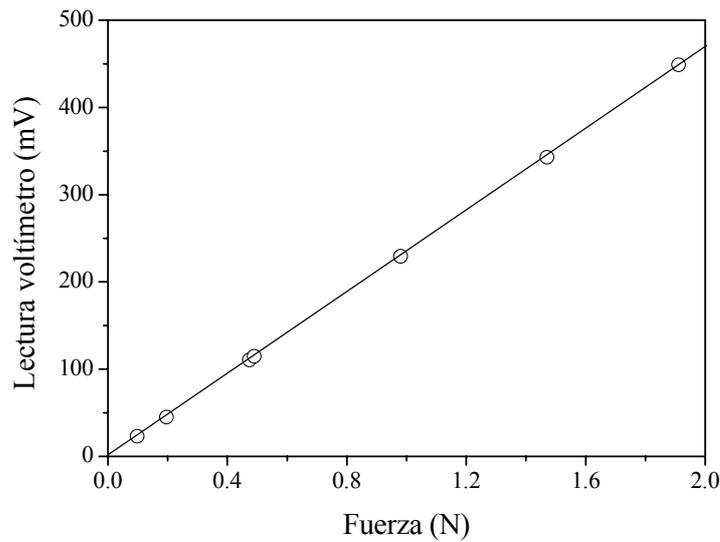
Figura 2.8- Relación entre lecturas de tensión y las fuerzas ejercidas sobre el transductor de fricción mediante la aplicación de distintas cargas calibradas.

La gráfica que se muestra en la figura 2.8 se obtuvo aplicando diferentes cargas calibradas sobre el transductor y registrando los valores mostrados por el voltímetro. En esta figura es clara la linealidad existente entre la señal del voltímetro y la fuerza ejercida sobre el transductor de fricción, además la recta pasa por el origen mostrando buena correspondencia entre el cero del sistema y la lectura del voltímetro.

A partir de esta gráfica se adquirió el factor de conversión para convertir los datos suministrados por el voltímetro (mV) a fuerza tangencial (N), el cual fue introducido en la expresión:

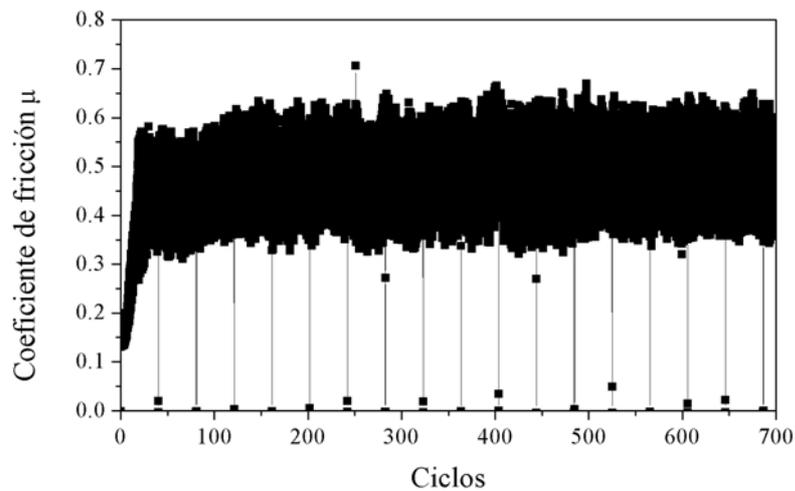
Figura 2.10- Registro obtenido en el sistema de bola sobre disco, realizando medidas del cero del sistema cada 10 minutos.

Debido a que el sistema toma cinco medidas en un segundo, a lo largo de un ensayo se obtienen demasiados puntos como se puede apreciar en la figura 2.10, por tanto, en el programa se introdujo una variable que permitiera decidir si se quiere hacer promedio de los datos obtenidos cada periodo predeterminado y efectuarlo cada vez que se alcance un número determinado de datos. A la hora de concluir el estudio presentado en esta tesis el programa FRICCIO3.BAS desde el cual se disponen los ensayos del sistema de bola sobre disco, tiene los siguientes parámetros de entrada y de salida.

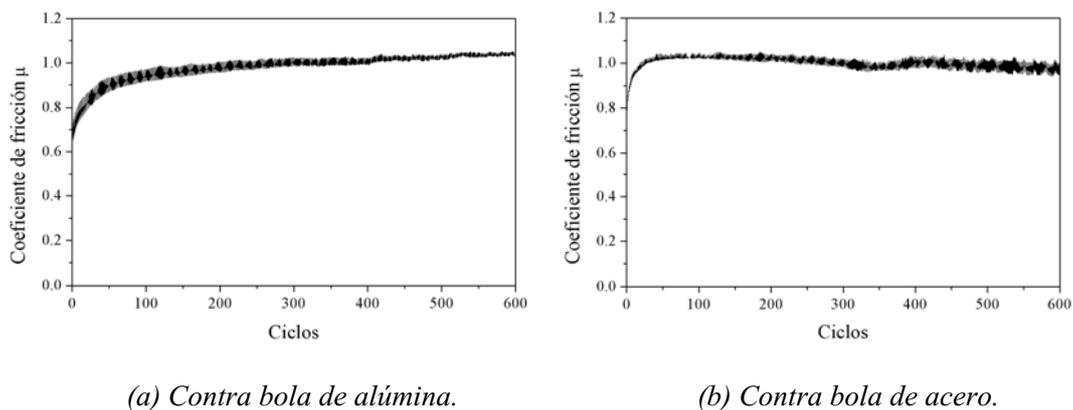
Figura 2.14- Registro de una muestra de caucho aplicando una carga de 2 N y una velocidad de 0.0021 m/s.

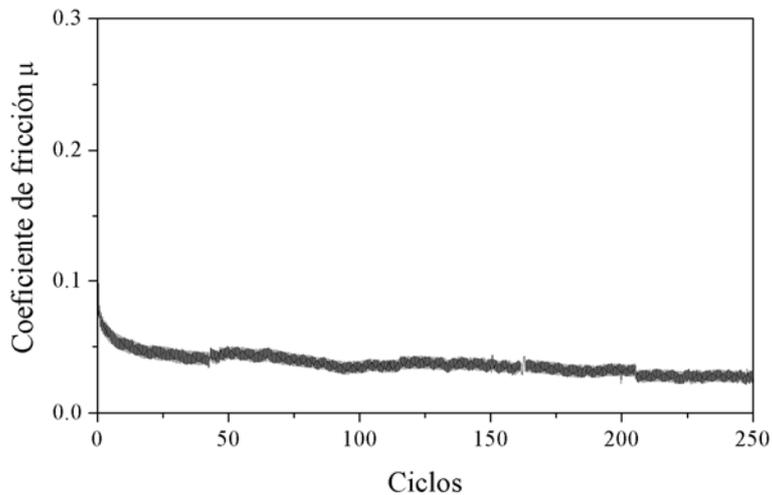
Figura 2.15- Registro del par compuesto por bola de alúmina contra muestra de teflón con una carga de 0.5 N y velocidad de 0.0021 m/s.

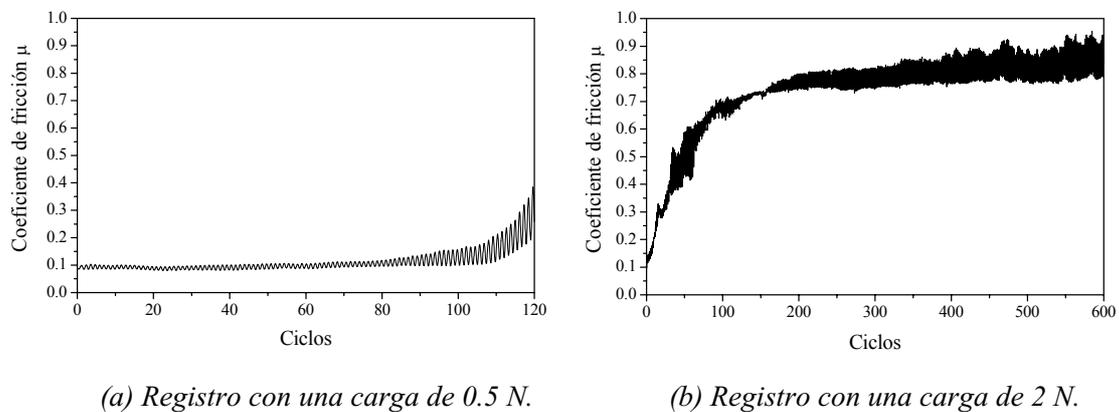
Figura 2.18- Resultados obtenidos sobre muestras de vidrio contra bolas de acero, a una velocidad de 0.0013 m/s.

La figura 2.18a presenta un registro obtenido sobre una muestra de vidrio en nuestro sistema, donde la muestra empezó a fracturar a partir de los 110 ciclos e inmediatamente empieza a aumentar μ , mientras que la figura 2.18b presenta un registro donde la fractura sucedió desde el inicio del ensayo, aumentando rápidamente el coeficiente de fricción a 0.8 que es el valor medido en el vidrio bajo condiciones de desgaste. Un registro similar al de la figura 2.18b (fractura el vidrio al inicio del ensayo) fue obtenido en el equipo CSEM cuando se evaluó una muestra de vidrio contra bola de alúmina, aplicando una carga de 5 N con una velocidad de 0.02 m/s y con un radio de huella de 4 mm. Por tanto, la fractura del vidrio que conlleva al aumento del coeficiente de fricción es imprevisible, en cualquiera de los dos equipos.

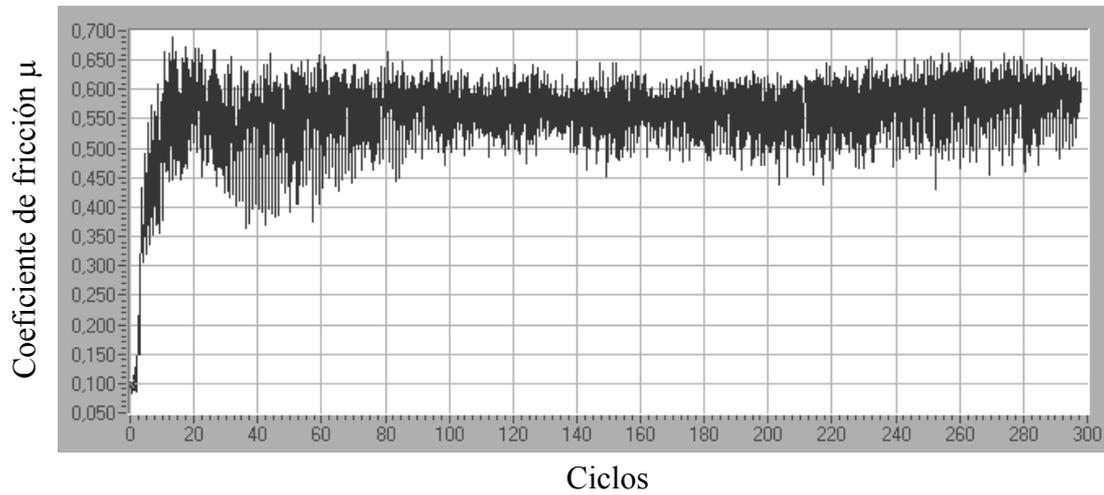
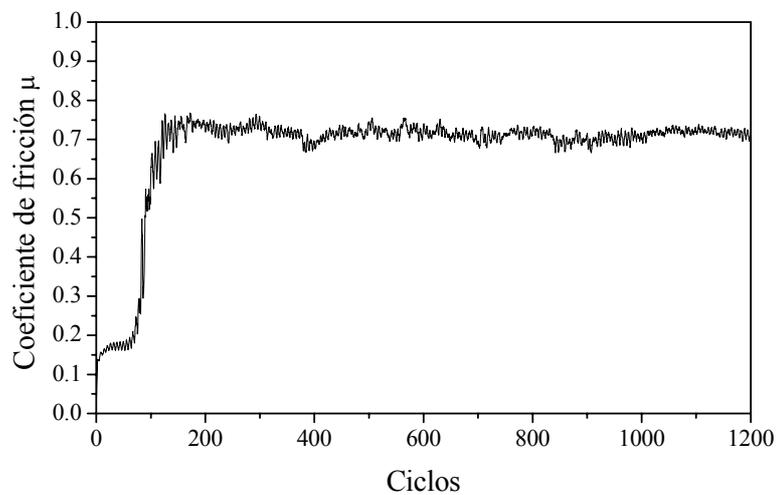
(a) Registro obtenido en el equipo CSEM, aplicando una carga de 5 N.

(b) Registro obtenido en nuestro sistema experimental, aplicando una carga de 2 N.

Figura 2.19- Resultados obtenidos sobre obleas de silicio contra bolas de alúmina, con una velocidad de 0.005 m/s y una huella de 2 mm de radio, en ambas medidas.

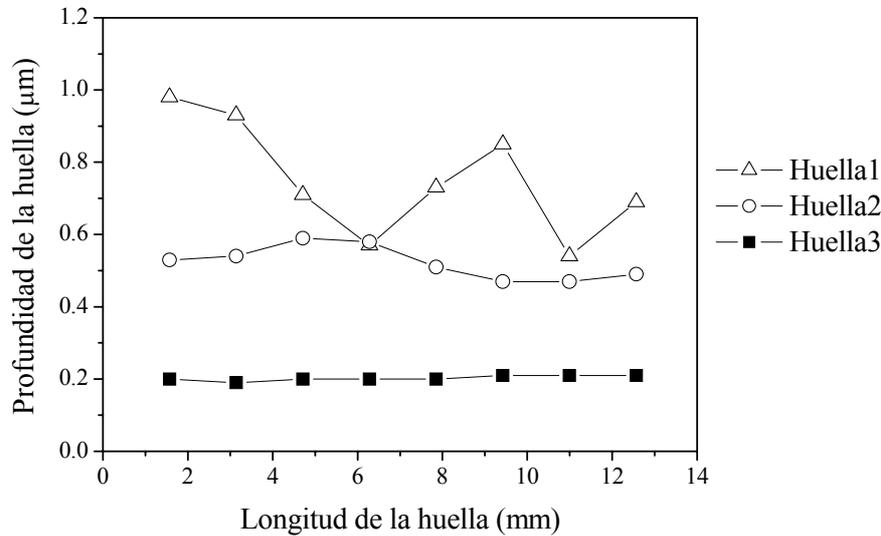
Figura 2.27- Variación de la profundidad medida en 8 puntos simétricos de 3 huellas en función de la longitud de las huellas ($2\pi \cdot 2\text{mm}$).

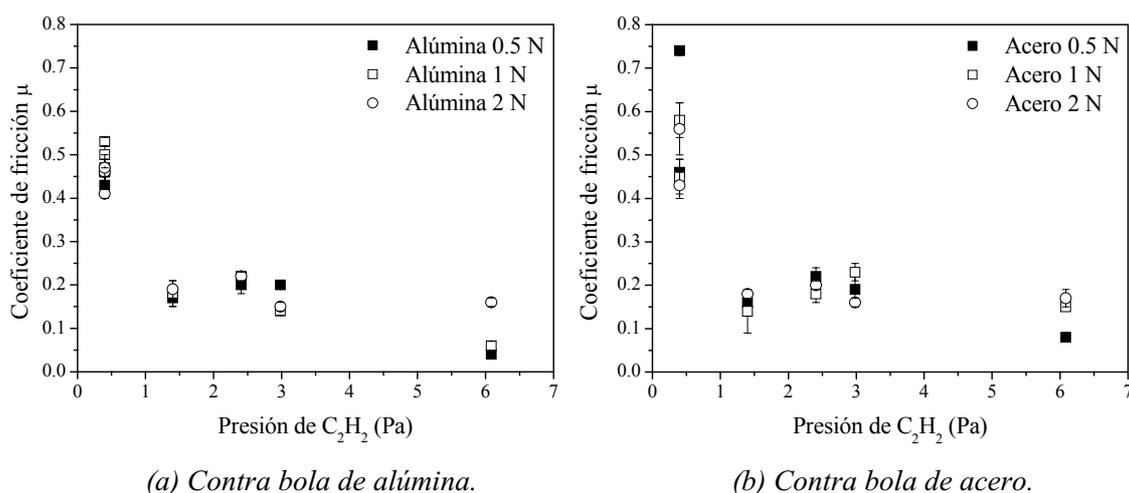
Figura 2.30 - Coeficientes de fricción en régimen estable de los recubrimientos de CrC depositados por CAE, aplicando cargas de 0.5, 1 y 2N y velocidad de 0.0008 m/s.

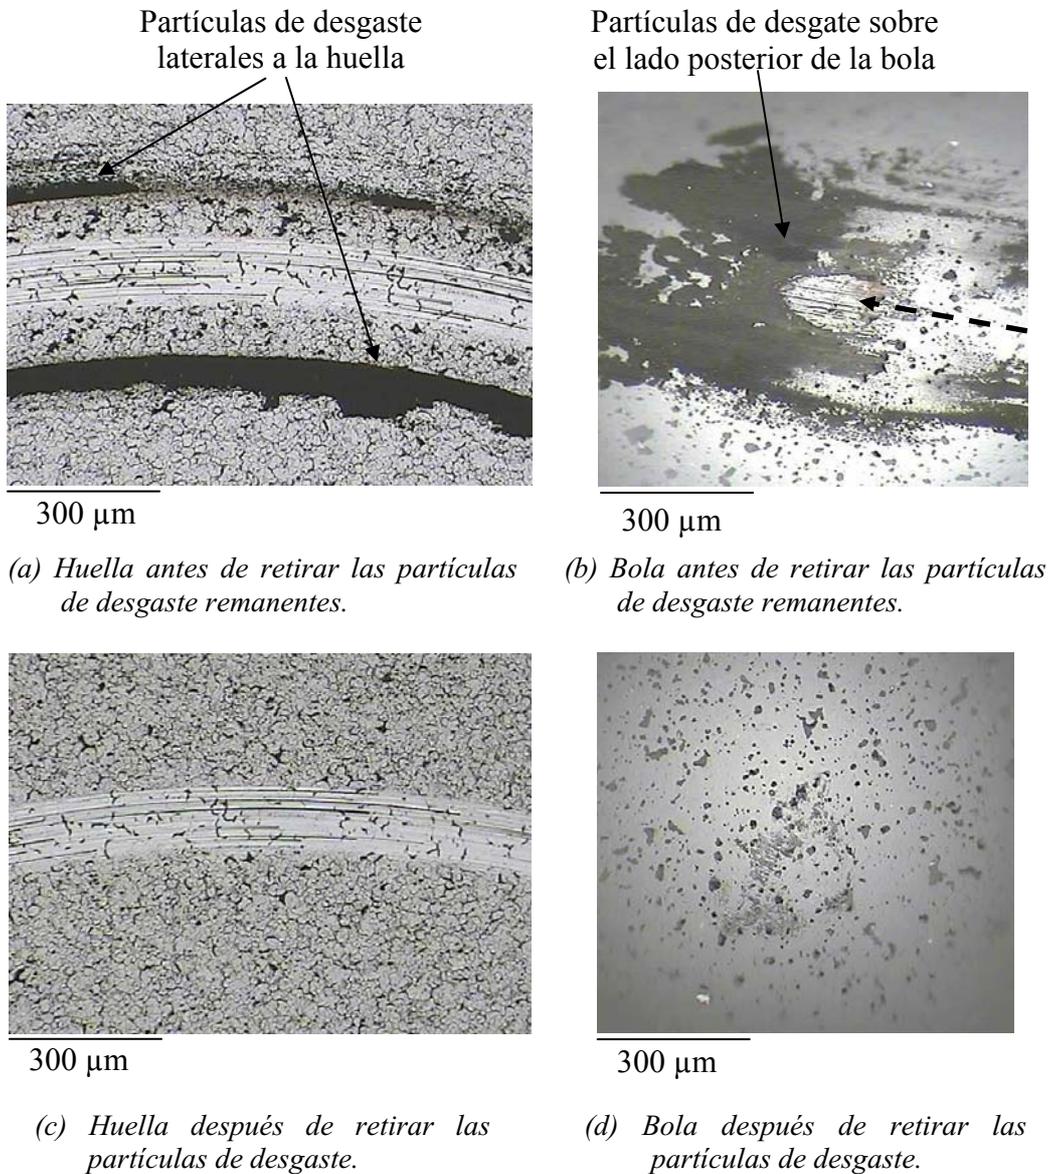
Figura 2.31- Observaciones de la huella y la bola una vez finalizado el ensayo sobre la muestra 7 contra bola de alúmina, aplicando una carga de 1N y velocidad 0.0008 m/s.

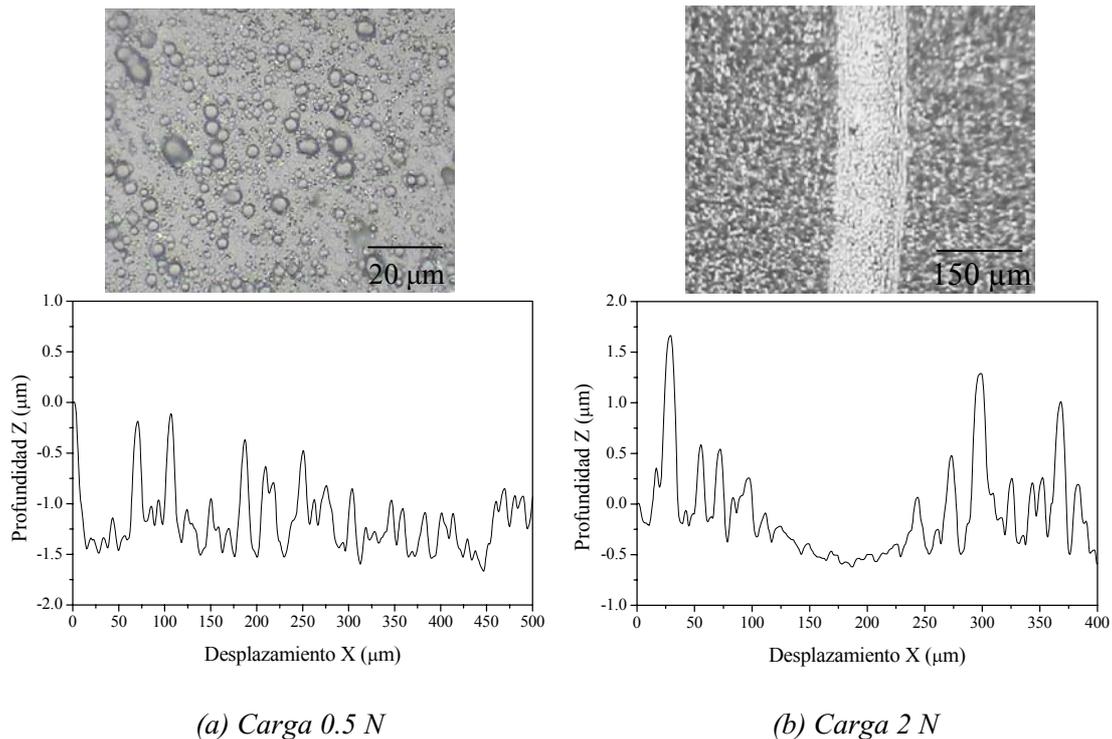
Figura 2.34- Perfiles transversales de las huellas de desgaste en deslizamiento sin lubricación obtenida sobre la muestra 1 cuando fue evaluada contra bolas de alúmina con una velocidad de 0.0008 m/s.

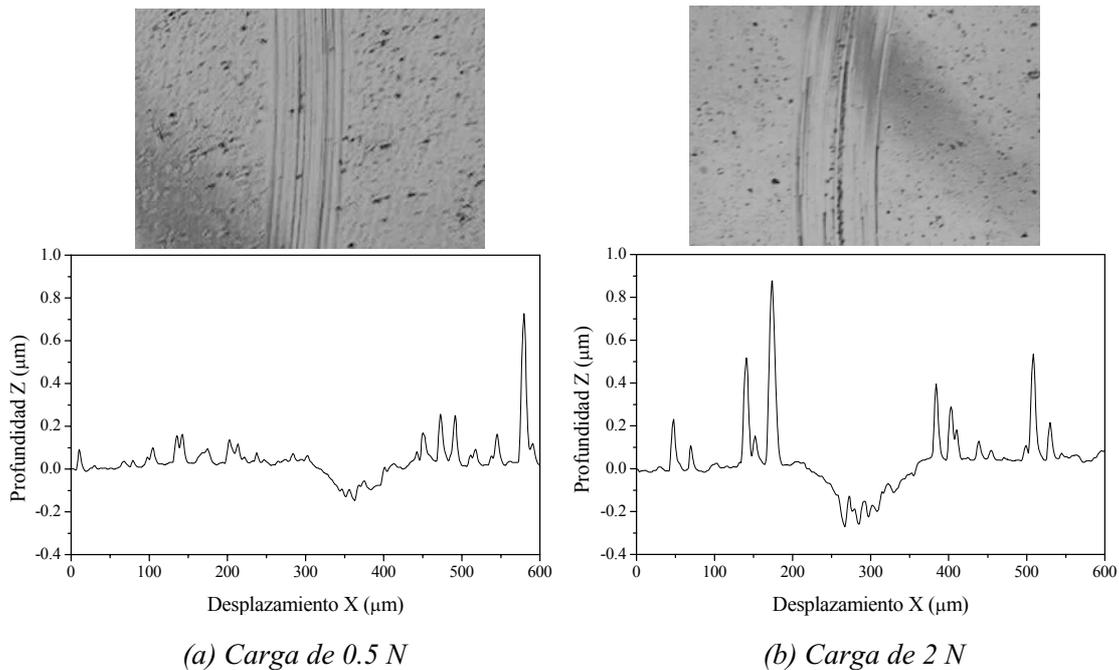
Figura 2.35- Perfiles transversales de la huella de desgaste en deslizamiento sin lubricación obtenida sobre la muestra 6 cuando fue evaluada contra bolas de alúmina aplicando una velocidad de 0.0008 m/s.

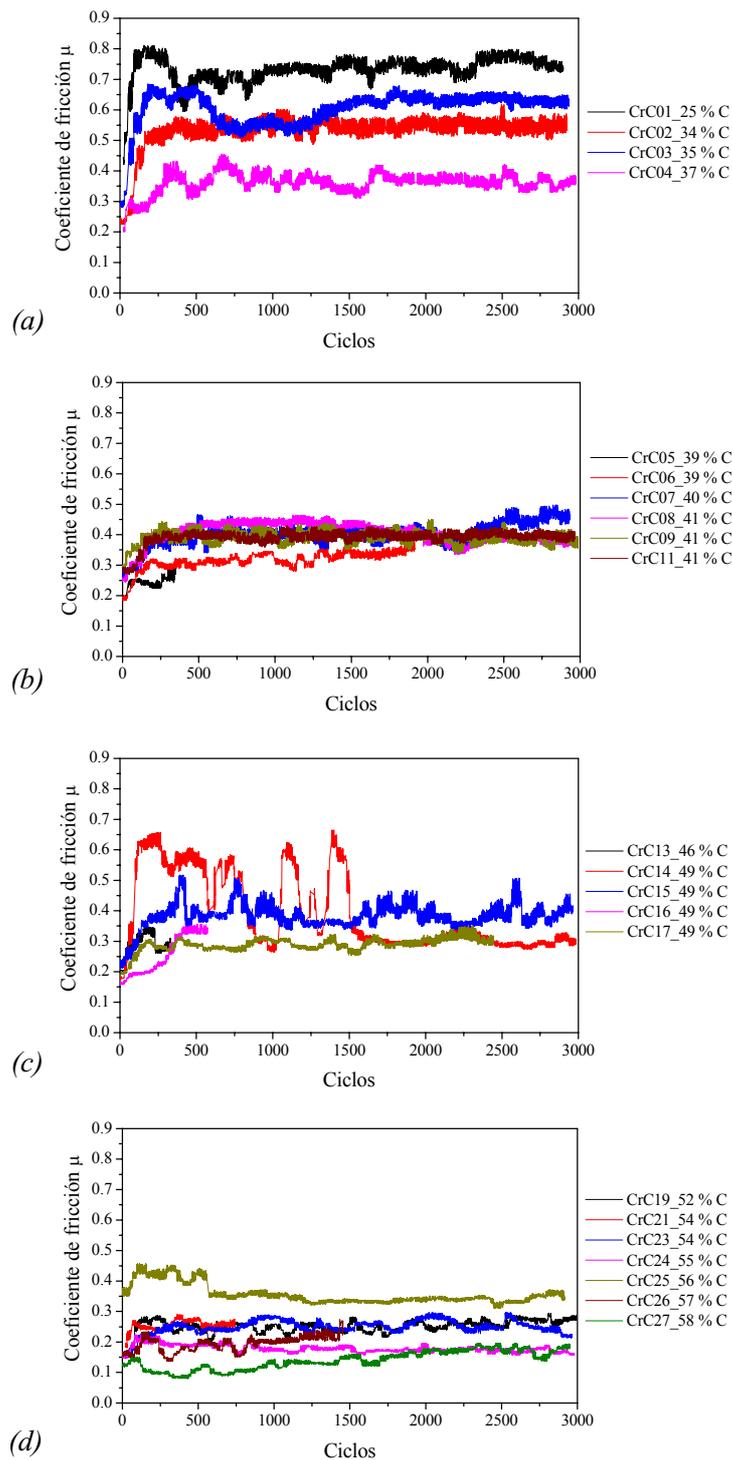
Figura 2.36- Evolución de los coeficientes de fricción de los recubrimientos de CrC depositados por pulverización catódica magnetrón, evaluados contra bola de alúmina, aplicando 1 N de carga y una velocidad de 0.0084 m/s. (a) Recubrimientos con composición sub-estequiométrica, (b) recubrimientos de composición estequiométrica y cercana a ella, (c) recubrimientos con exceso de carbono y (d) recubrimientos con el más alto exceso de carbono.

La evolución de los coeficientes de fricción de los recubrimientos que presentaron el más alto exceso de carbono es mostrada en la figura 2.36d. Estos recubrimientos mostraron coeficientes de fricción muy estables a partir de los 800 ciclos de prueba presentando fluctuaciones muy pequeñas. Los registros de las muestras CrC26 y CrC21 fueron suspendidos a los 1500 y 750 ciclos, respectivamente a fin de prevenir su falla de adhesión.

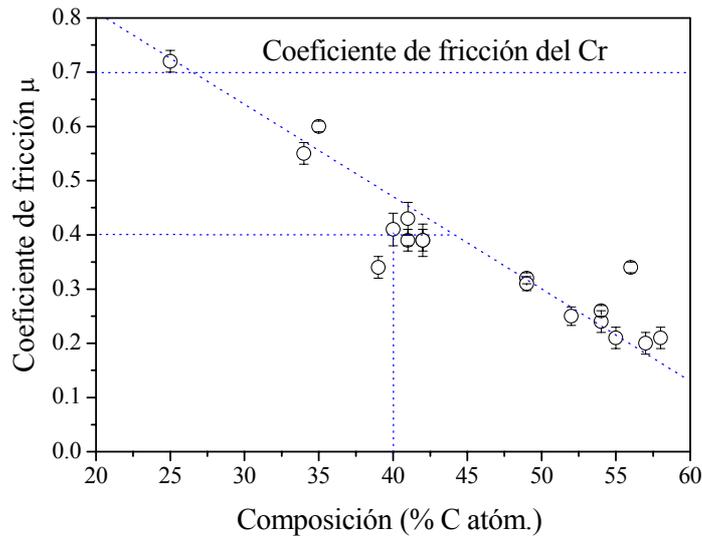
Figura 2.37- Coeficientes de fricción (promedio en el régimen estable) de los recubrimientos de CrC depositados por pulverización catódica, contra bola de alúmina, aplicando carga de 1 N y velocidad de 0.0084 m/s. Las líneas punteadas indican la tendencia de los datos, la composición estequiométrica y su valor de fricción, además del coeficiente de fricción para el cromo puro.

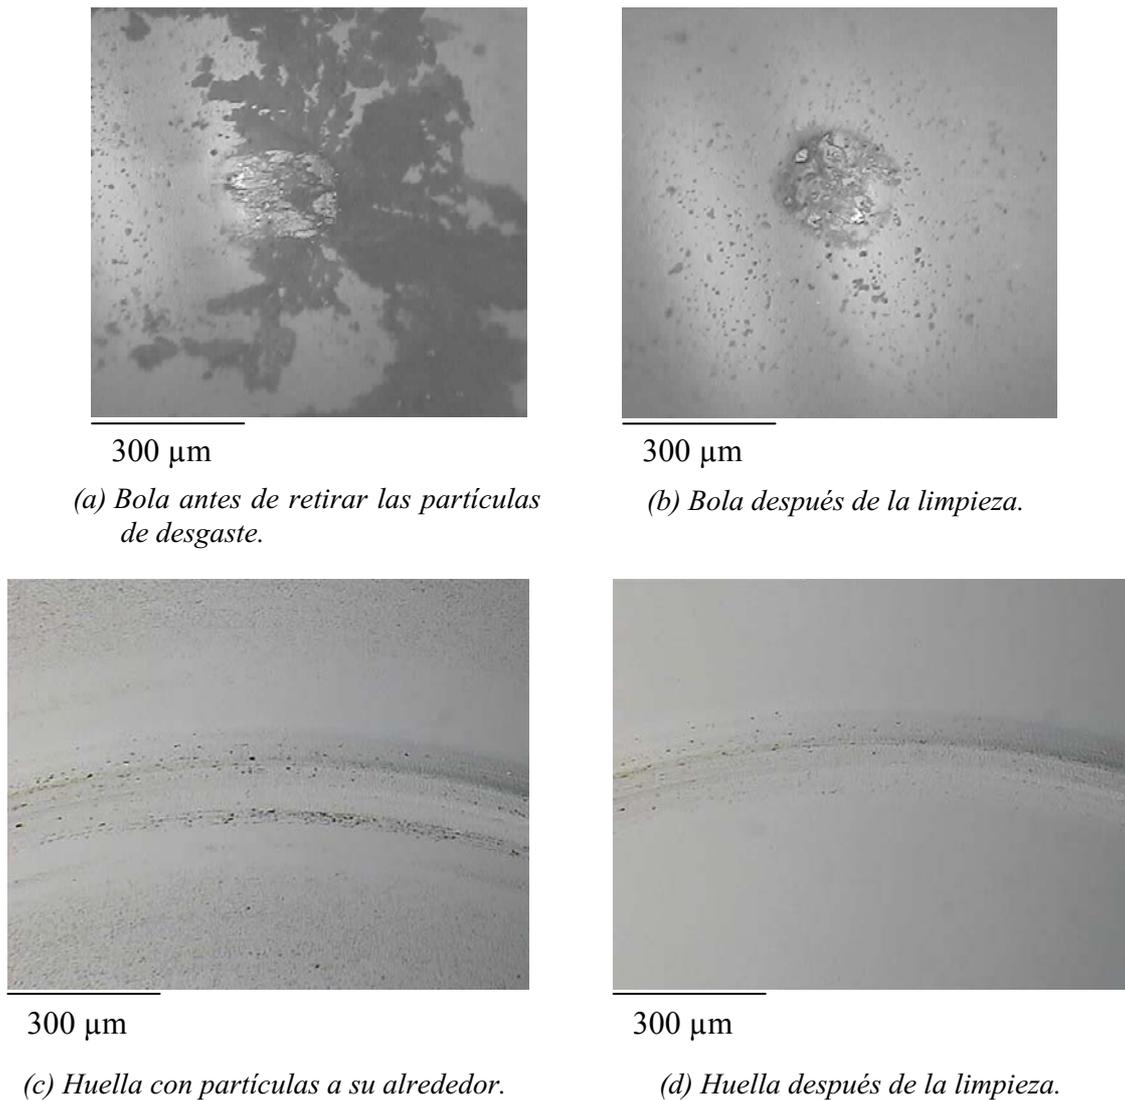
Figura 2.38- Imágenes obtenidas al final del registro de fricción de la muestra CrC03 con composición sub-estequiométrica de 35 % de carbono contra bola de alúmina, aplicando una carga de 1 N y velocidad de 0.0084 m/s.

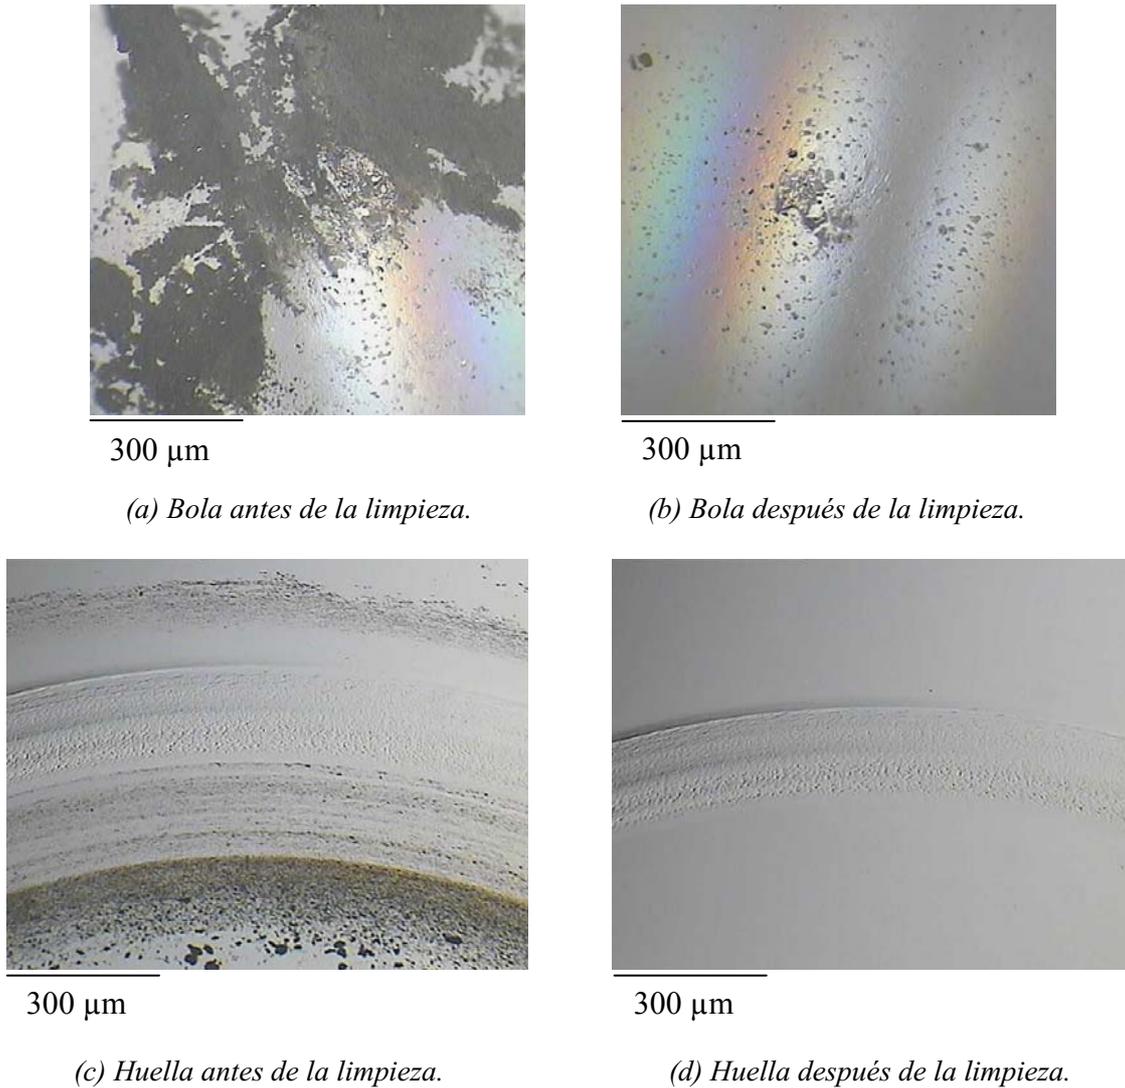
Figura 2.39- Estado de la bola de alúmina y la huella, una vez finalizado el ensayo sobre la muestra CrC07 con composición estequiométrica 40 % C, aplicando una carga de 1 N y velocidad 0.0084 m/s.

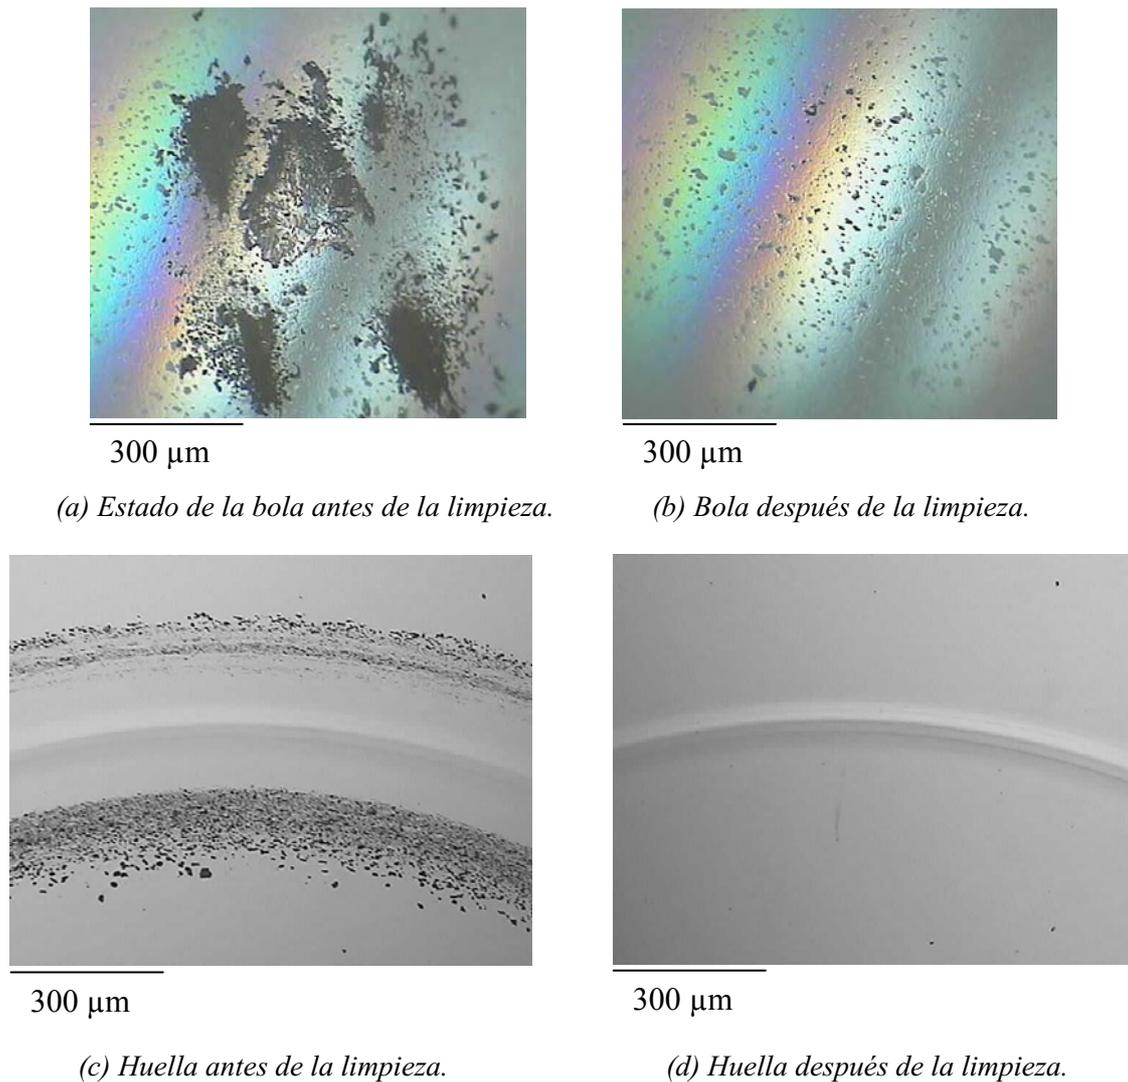
Figura 2.40- Imágenes obtenidas al final de la prueba de fricción contra bola de alúmina de la muestra CrC24 con exceso de carbono 55 %, aplicando una carga de 1 N y velocidad 0.0084 m/s.

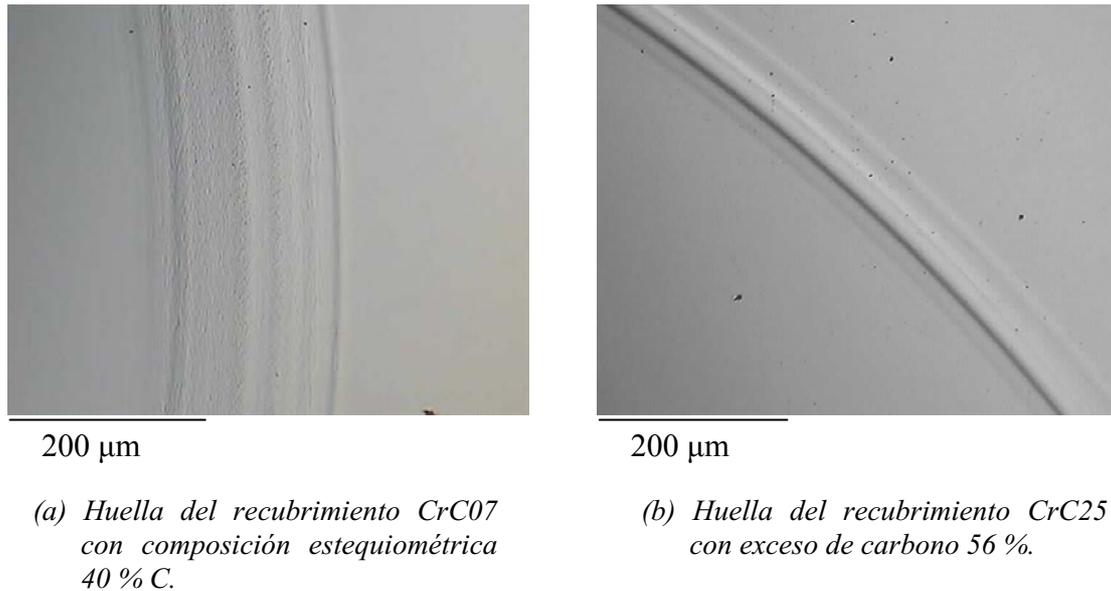
Figura 2.41- Aspecto de las huellas de desgaste sobre recubrimientos que presentaron diferentes mecanismos.

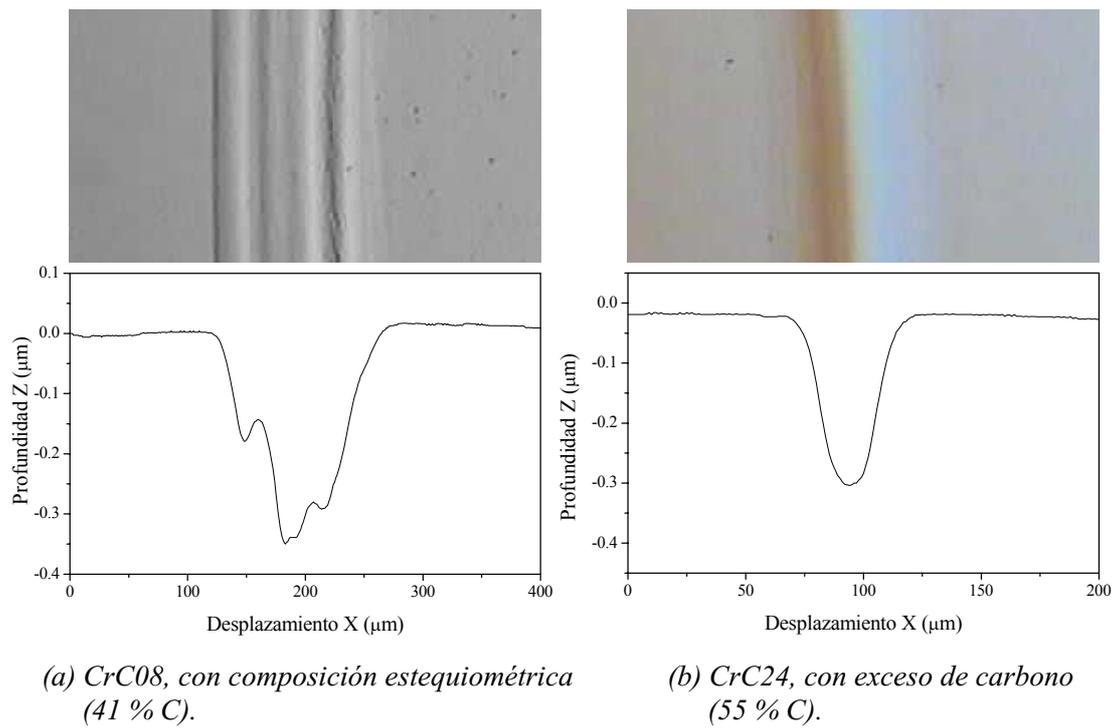
Figura 2.42- Perfiles de huellas de desgaste en deslizamiento sin lubricación contra bolas de alúmina, aplicando carga de 1 N y velocidad 0.0084 m/s.

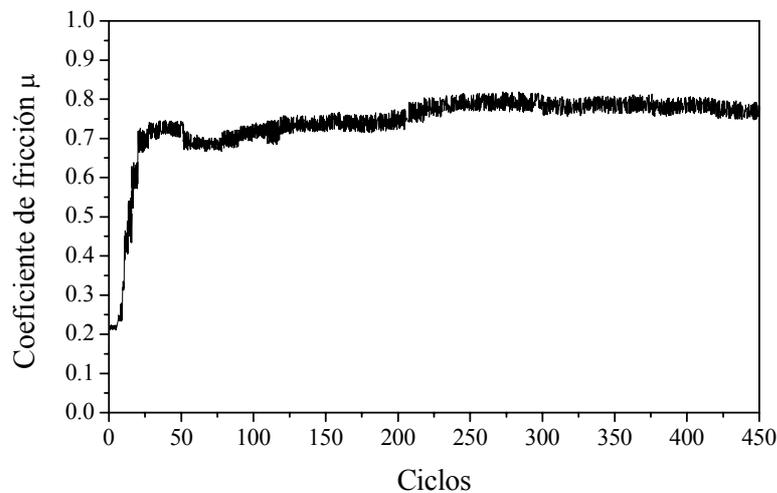
Figura 2.44- Registro de una muestra de cromo contra bola de acero aplicando una carga de 1 N y velocidad de 0.0021 m/s.

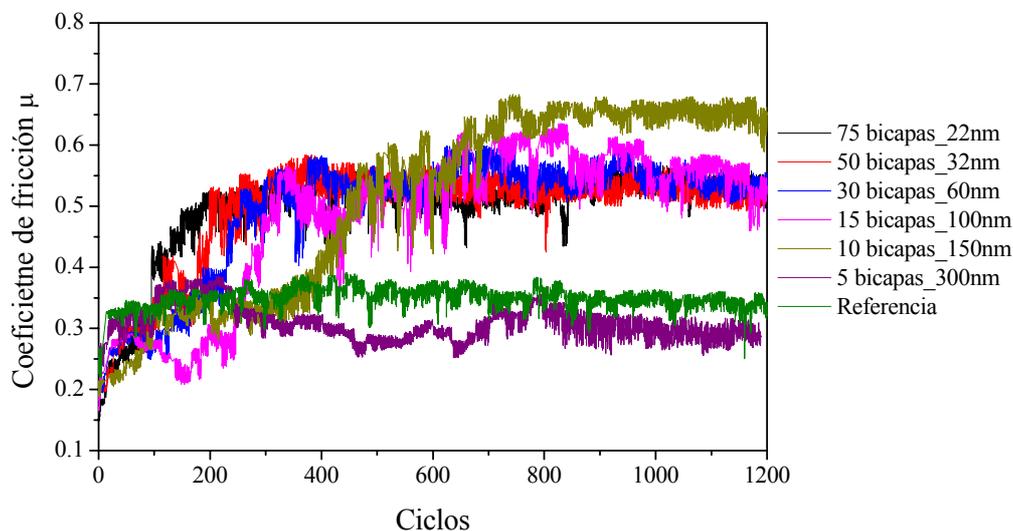
Figura 2.47- Ampliación de los primeros ciclos del registro de fricción de los recubrimientos multicapa depositados sobre sustratos de acero contra bolas de alúmina.

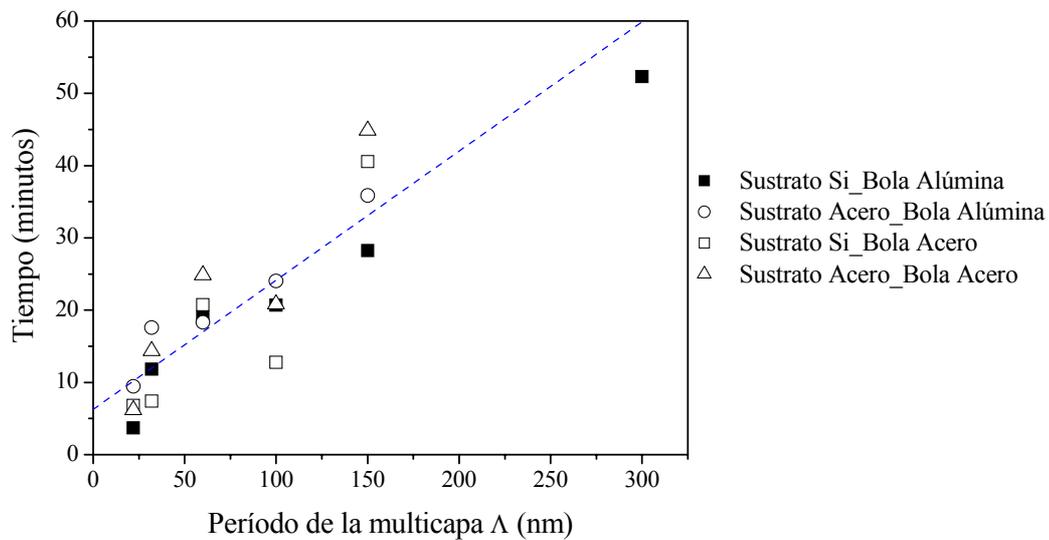
Figura 2.48- Tiempo de inicio del aumento abrupto de los coeficientes de fricción de los recubrimientos multicapa en función del espesor del período.

En los registros de fricción obtenidos en el sistema de bola sobre disco, se ha verificado el tiempo que tarda en aumentar el coeficiente de fricción de los recubrimientos multicapa en las diferentes pruebas realizadas y se ha graficado en función del espesor del período de las multicapas, como lo muestra la figura 2.48. Esta figura permite corroborar que el tiempo que tarda en aumentar el coeficiente de fricción de todos los pares tribológicos estudiados depende de una forma lineal del espesor del período de las multicapas.

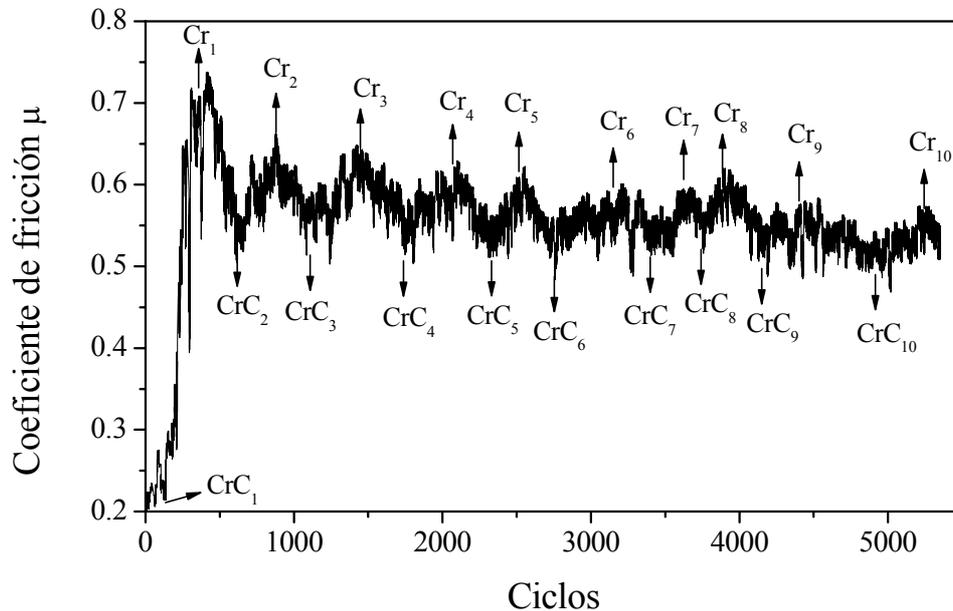
Figura 2.50- Registro de fricción del recubrimiento con período $\Lambda = 100$ nm depositado sobre silicio y evaluado contra bola de alúmina, aplicando una carga de 1 N y velocidad 0.0021 m/s.

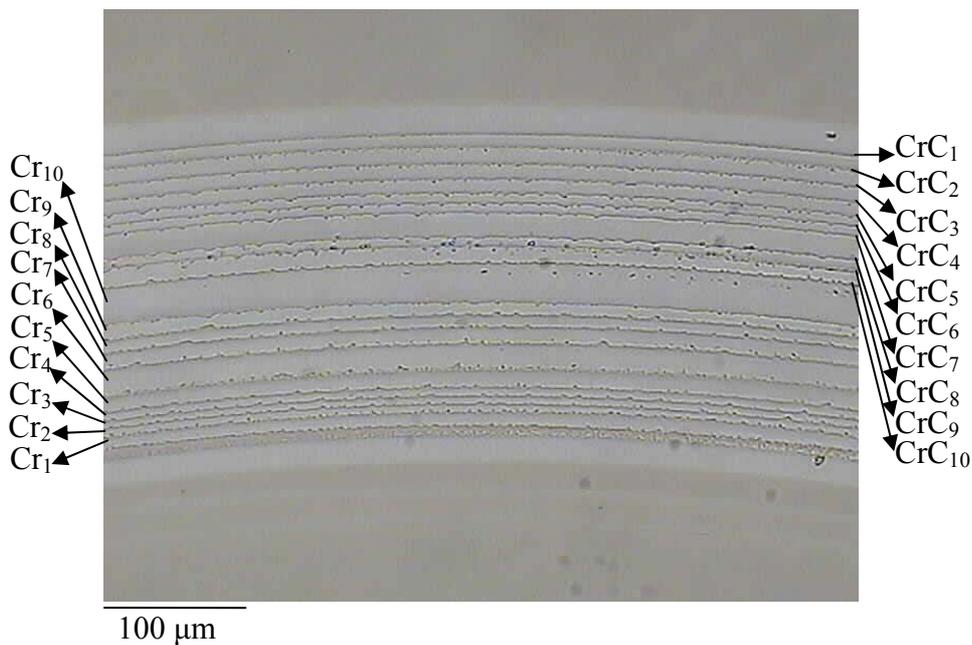
Figura 2.51- Imagen adquirida en el microscopio óptico de la huella obtenida en la prueba de fricción contra bola de alúmina del recubrimiento multicapa con período $\Lambda = 100 \text{ nm}$, depositado sobre silicio.

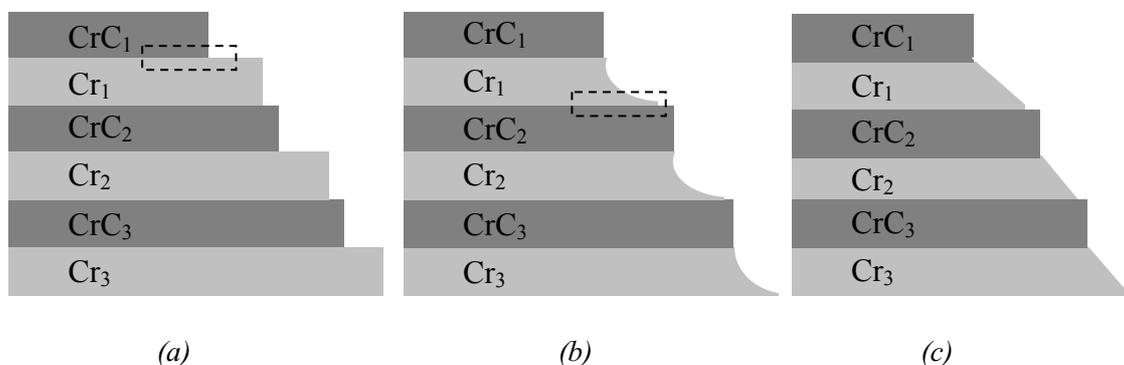
Figura 2.52- Esquemas posibles de los perfiles en profundidad de las huellas obtenidas en el sistema de bola sobre disco. (a) Interfase con Cr por debajo y CrC por encima con buena resistencia al desgaste, (b) interfase con Cr por encima y CrC por debajo exhibe buena resistencia al desgaste y (c) desgaste uniforme en todo el recubrimiento de Cr.

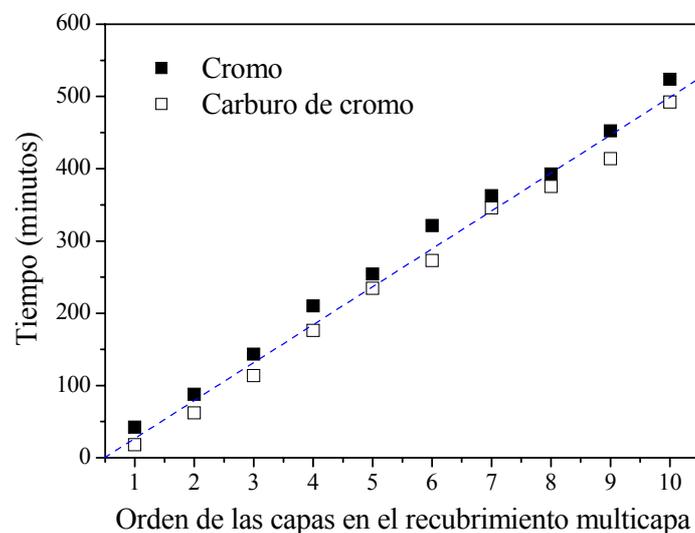
Figura 2.53- Tiempo que tarda el sistema de bola sobre disco en desnudar las diferentes capas de la estructura multicapa, los números del eje de la abscisa corresponden a los subíndices de las diferentes capas de Cr y CrC indicados en la figura 2.48.
