UNIVERSITAT DE BARCELONA

**CARACTERIZACIÓN DE LAS PROPIEDADES
TRIBOLÓGICAS DE LOS RECUBRIMIENTOS
DUROS**

Memoria presentada para optar al grado de Doctora

CARACTERIZACIÓN DE LAS PROPIEDADES TRIBOLÓGICAS

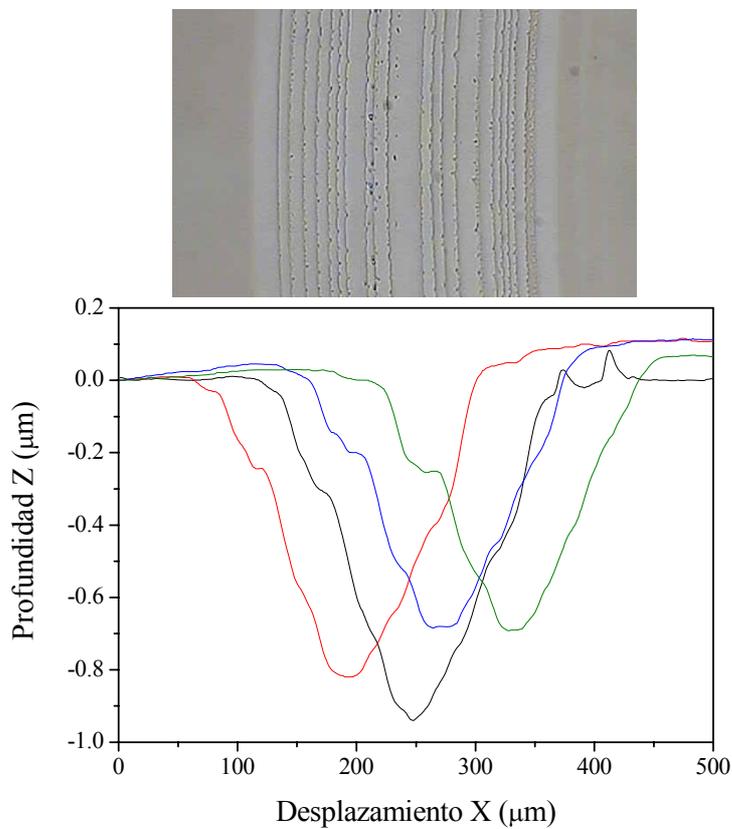
Figura 2.61- Perfiles de la huella de desgaste en deslizamiento del recubrimiento con $\Lambda = 100 \text{ nm}$ depositado sobre silicio y evaluado contra bola de alúmina, aplicando una carga de 1 N y velocidad de 0.0021 m/s .

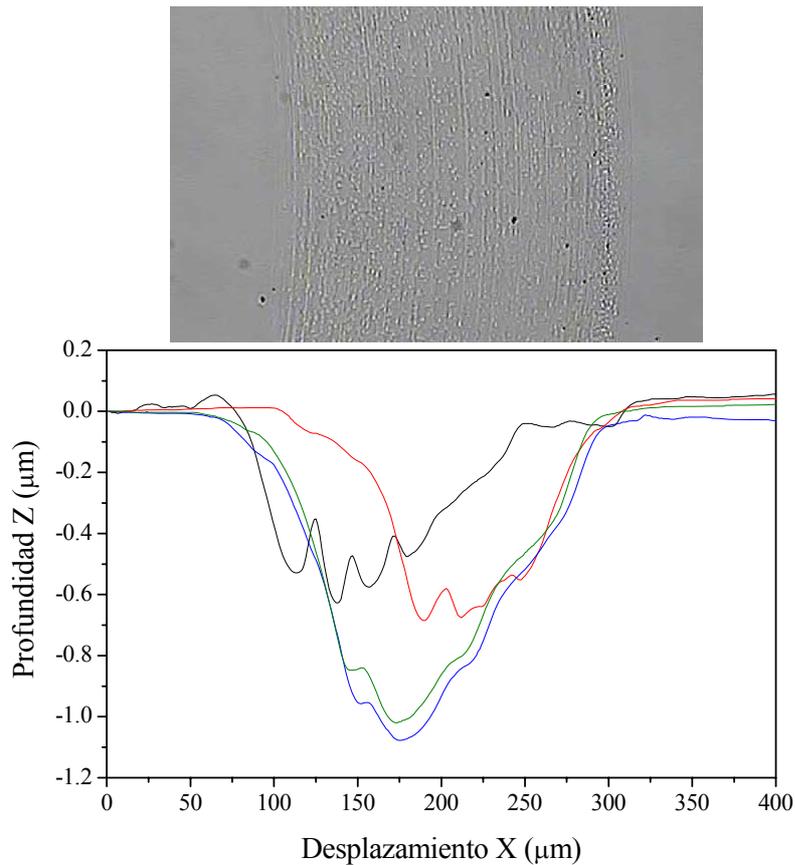
Figura 2.62- Perfiles de la huella de desgaste en deslizamiento sin lubricación obtenida sobre el recubrimiento con $\Lambda = 22$ nm depositado sobre silicio y evaluado contra bola de alúmina, aplicando carga de 1 N y velocidad de 0.0021 m/s.

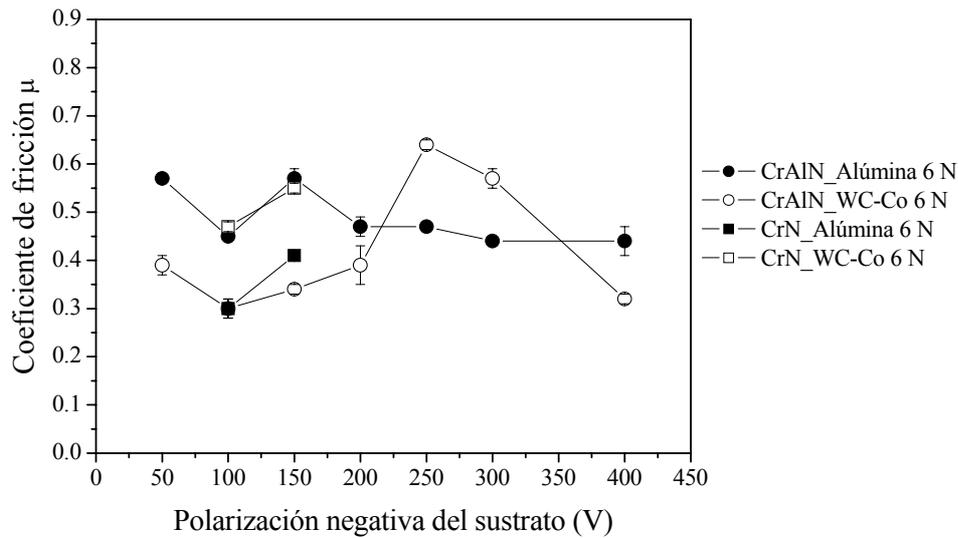
Figura 2.65- Valores medios de los coeficientes de fricción en estado estable de los recubrimientos de CrAlN y CrN contra bolas de alúmina y WC-Co, aplicando una carga de 6 N y velocidad 0.02 m/s.

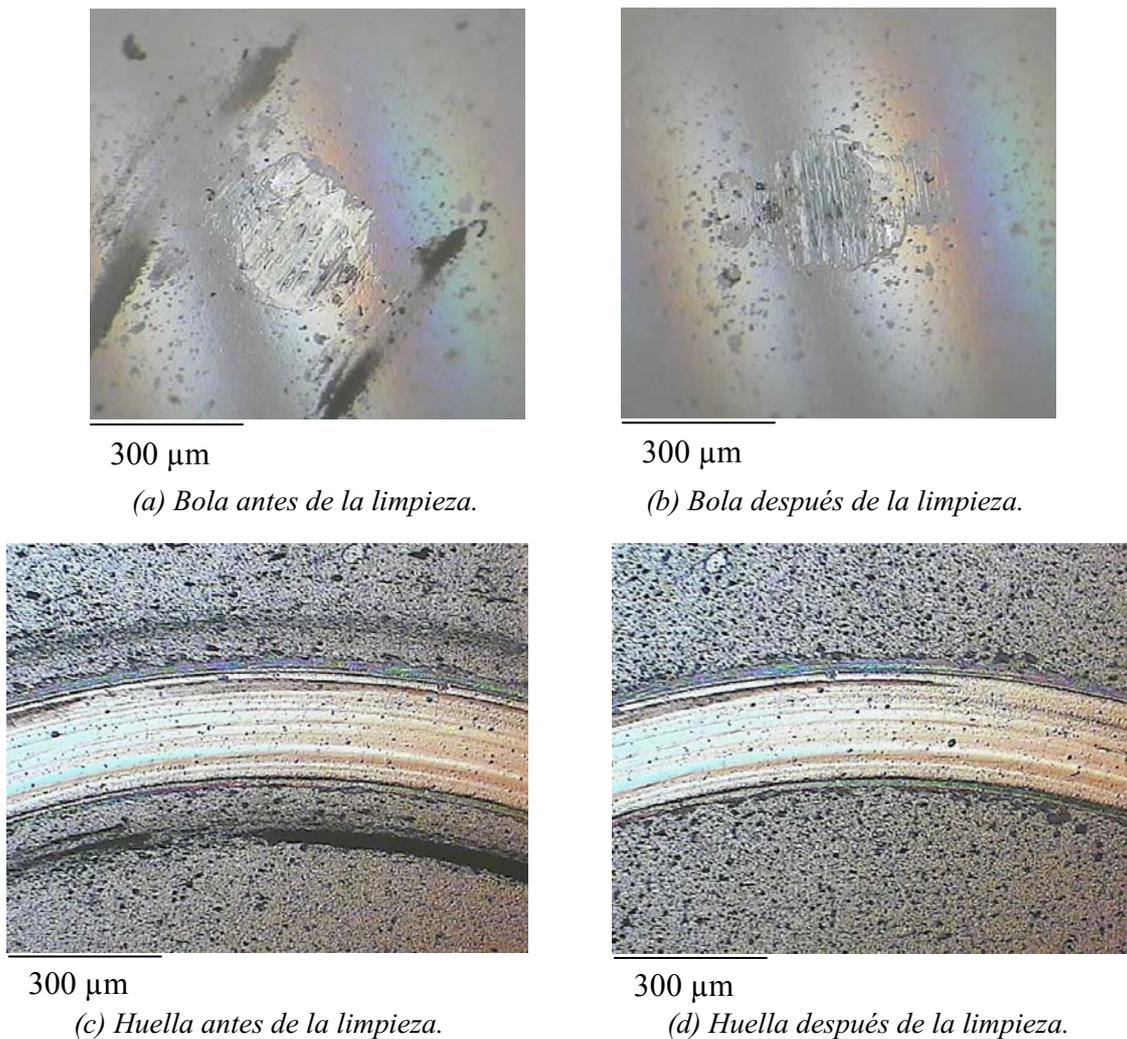
Figura 2.66- Estado final de la bola de alúmina y el recubrimiento CrAlN1 depositado con $V_s = -50$ V, después de la prueba de fricción aplicando una carga de 6 N.

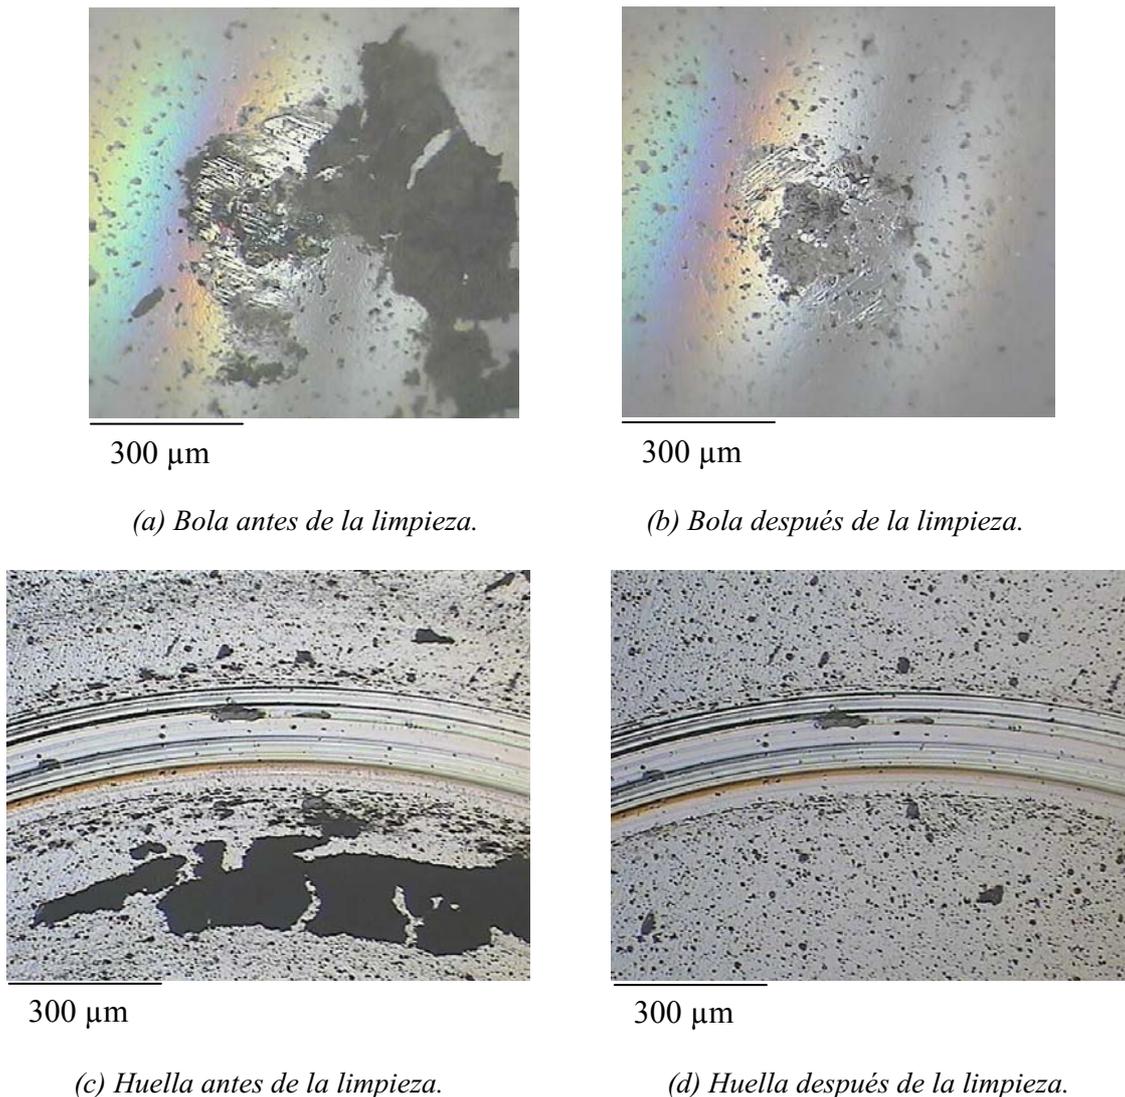
Figura 2.67- Estado final de las superficies en contacto durante el registro del recubrimiento CrN1 depositado con $V_s = -100\text{ V}$ contra bola de alúmina, aplicando una carga de 6 N y velocidad 0.02 m/s.

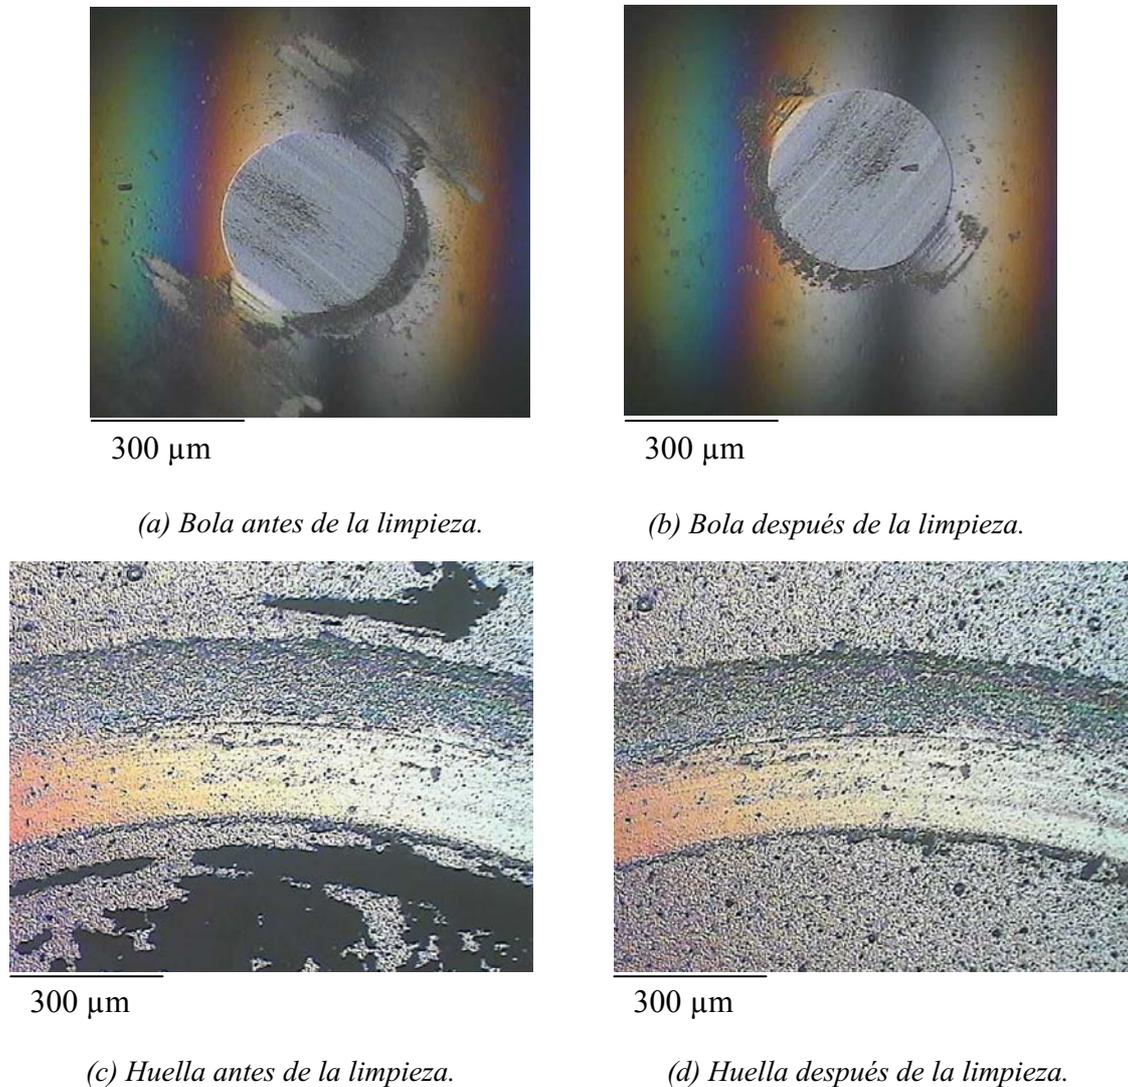
Figura 2.68- Imágenes obtenidas al final del registro del recubrimiento CrAlN5 depositado con $V_s = -250 V$, contra bola de WC-Co aplicando una carga de 6 N y velocidad 0.02 m/s.

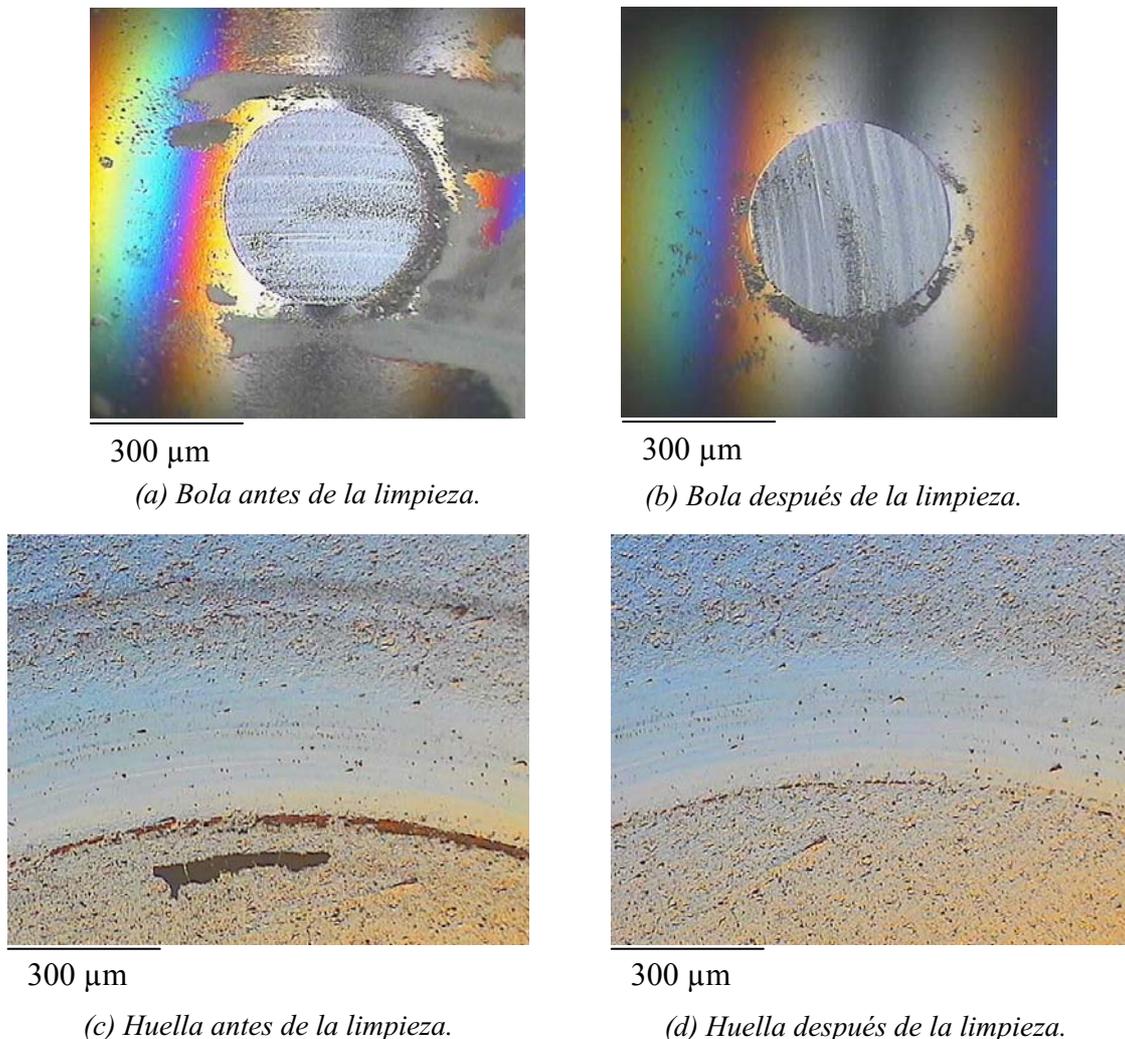
Figura 2.69- Imágenes obtenidas al final del registro del recubrimiento CrN2 depositado con $V_s = -150 V$, contra bola de WC-Co aplicando una carga de 6 N y velocidad 0.02 m/s.

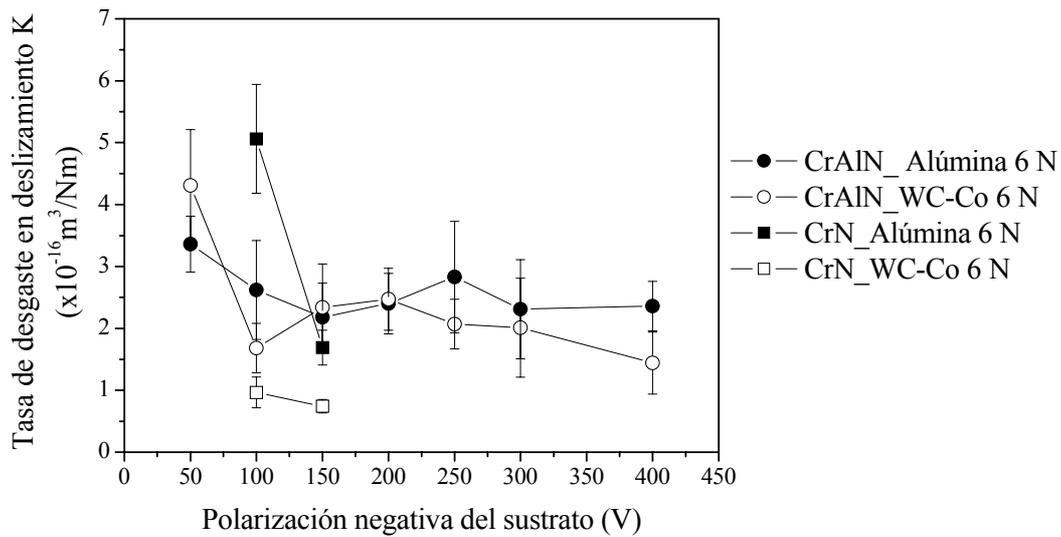
Figura 2.72- Tasas de desgaste de deslizamiento sin lubricación de los recubrimientos de CrAlN y CrN aplicando una carga de 6 N, contra bolas de

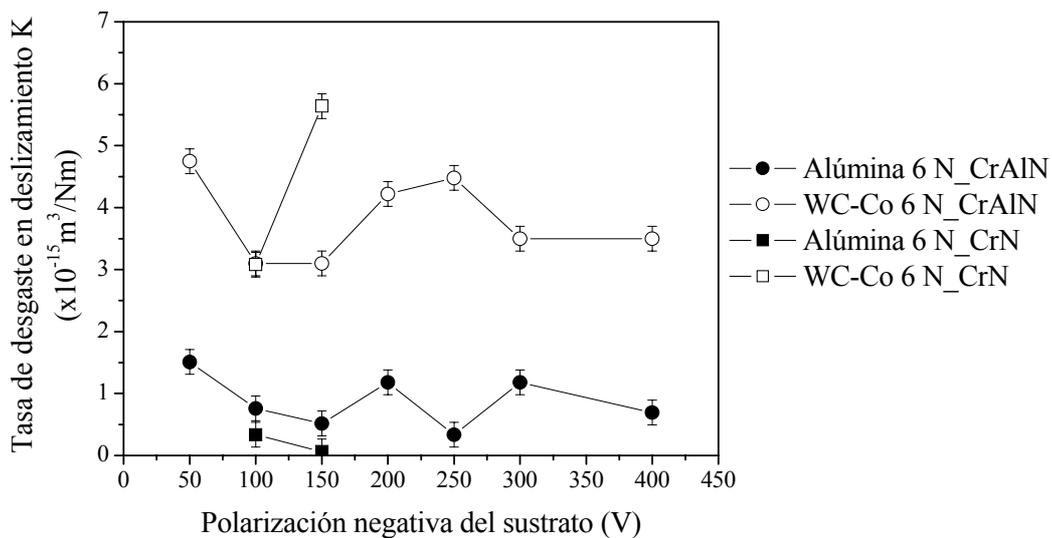
Figura 2.73- Tasas de desgaste de las bolas de alúmina y WC-Co en las pruebas de bola sobre disco de los recubrimientos de CrAlN y CrN aplicando una carga de 6 N.

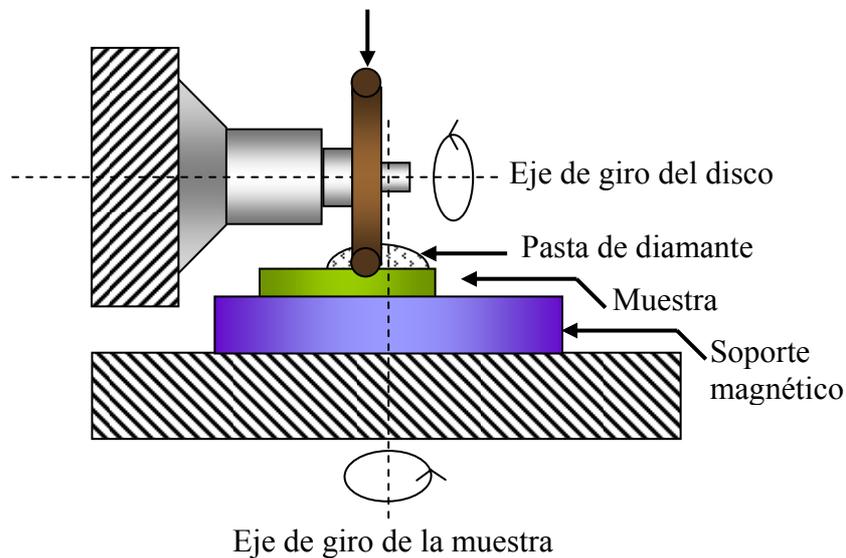
Figura 2.74- Equipo de “disco abrasivo” usado para las pruebas de desgaste abrasivo.

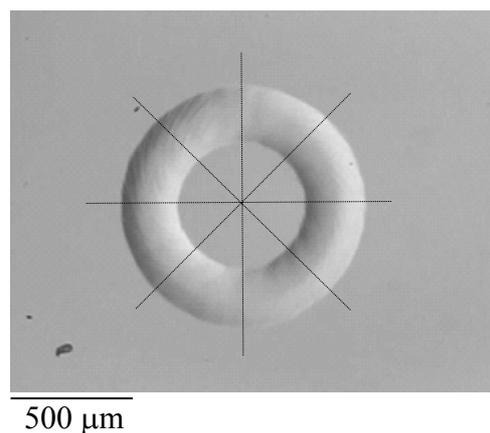
Figura 2.75- Distribución de las áreas transversales adquiridas en las huellas de desgaste abrasivo mediante perfilometría para estimar el volumen desgastado.

Los volúmenes desgastados durante las pruebas abrasivas fueron medidos no sólo por microscopía interferométrica, sino también mediante perfilometría a fin de corroborar los resultados. En el microscopio interferométrico, estos volúmenes los mide el equipo a partir del plano de referencia indicado por el usuario y el sistema suministra el volumen de la huella detectado por debajo de este plano. La medida de estos volúmenes en el perfilómetro, se realizó tomando los perfiles de 8 secciones transversales de cada huella de desgaste, distribuidos uniformemente a lo largo de toda la huella como lo ilustra la figura 2.75. Una vez obtenidas las 8 áreas, de las secciones transversales de las huellas de desgaste abrasivo, se promediaron y este valor se multiplicó por la longitud de la huella para obtener el volumen desgastado. A partir de los volúmenes de las huellas, las tasas de desgaste abrasivo fueron calculadas, con la misma ecuación utilizada para calcular las tasas de desgaste en deslizamiento sin lubricación, expresión 1.12.

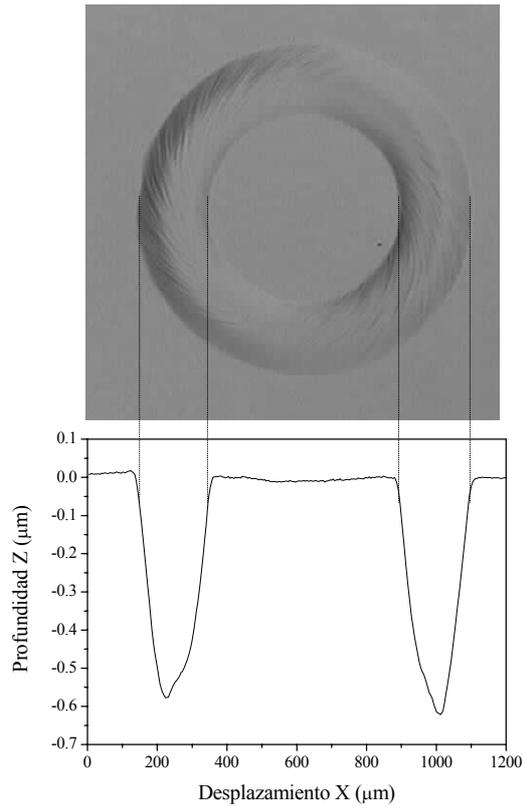
Figura 2.79- Huella de desgaste abrasivo de la muestra CrC07 de composición estequiométrica de la fase Cr_3C_2 con 40 % de carbono atómico.

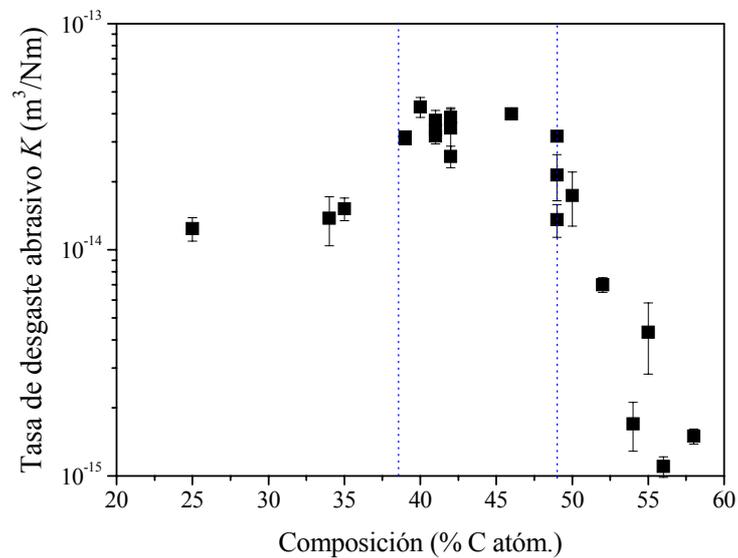
Figura 2.80- Tasas de desgaste abrasivo de los recubrimientos de CrC depositados mediante pulverización catódica magnetron en función del contenido de carbono atómico. Las líneas punteadas indican el rango de recubrimientos que presentaron las mayores tasas de desgaste.

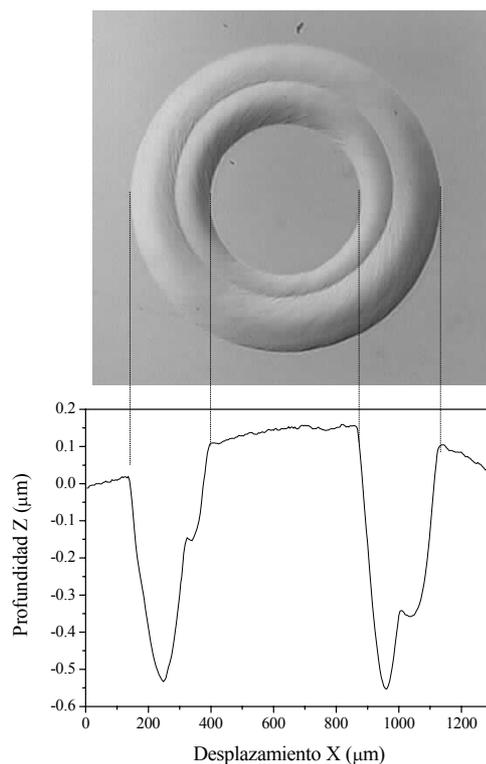
Figura 2.83- Huella de desgaste abrasivo sobre el recubrimiento multicapa con $\Lambda = 32$ nm depositado sobre sustrato de silicio.

La resistencia al desgaste abrasivo usualmente se ha relacionado con la dureza de los materiales, sin embargo la monocapa reveló una tasa de desgaste mucho mayor a pesar de ser más dura que los recubrimientos multicapa. Esto puede ser debido a que las estructuras multicapa mejoran considerablemente la resistencia al desgaste abrasivo por la presencia múltiple de interfaces de las capas cerámicas y metálicas, las cuales inhiben el crecimiento de grietas. Otros estudios han encontrado que las grietas en los recubrimientos multicapa tienden a ramificarse y desviarse en las interfaces presentando mayor resistencia al agrietamiento que los correspondientes recubrimientos monocapa [Wiklund_2]. Un comportamiento similar ha sido encontrado en otras multicapas de Cr/CrN [Berger].

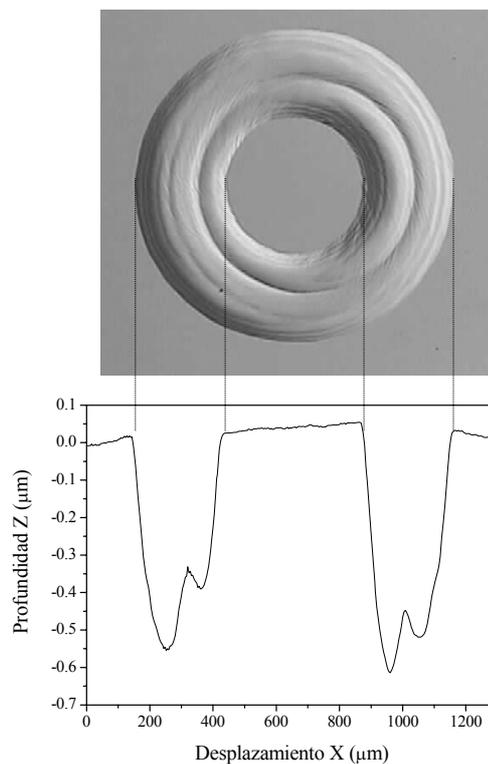
Figura 2.84- Huella de desgaste abrasivo sobre el recubrimiento multicapa con $\Lambda = 150$ nm depositado sobre silicio.

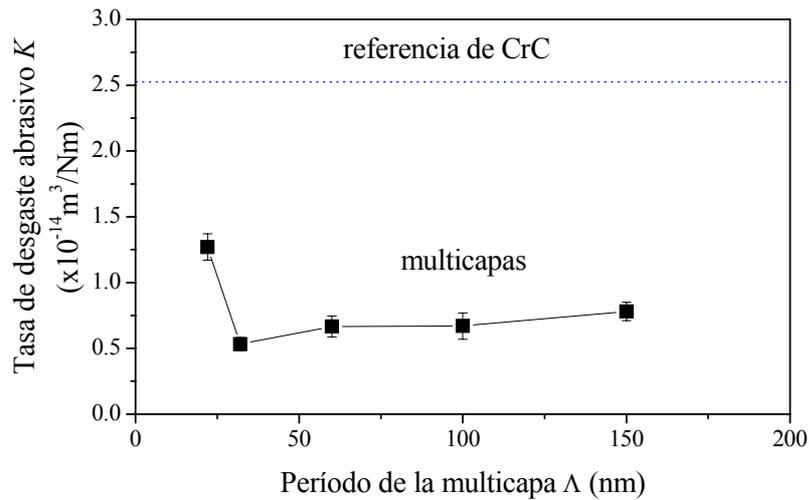
Figura 2.85- Tasa de desgaste abrasivo en función del período de la multicapa para los diferentes recubrimientos depositados sobre sustratos de silicio.
