Proceso de urbanización y agentes urbanos en Pereira, Colombia

Desigualdad social, fragmentación espacial y conflicto ambiental, 1990-2012

Capítulo 16

Transformación del paisaje y degradación ambiental

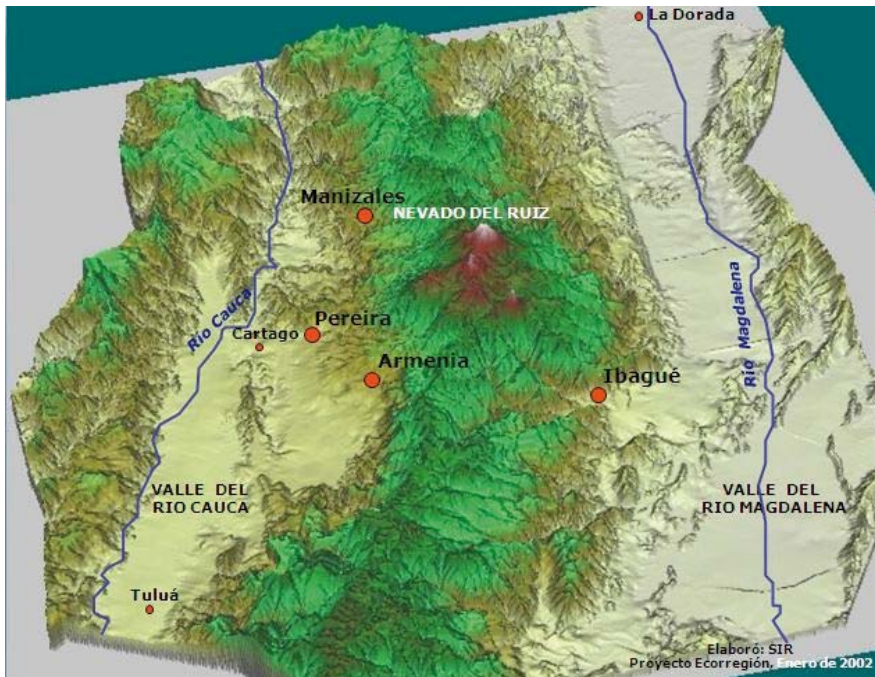
Figura 16.1. Pereira. Localización fisiográfica en el contexto regional.

La zona de estudio hace parte de la Provincia Fisiográfica de la *Cordillera Central de los Andes Colombianos* en su vertiente occidental y está conformada por el paisaje del *macro-abanico hidrovulcánico Pereira-Armenia*, el cual se caracteriza por su fuerte disección (drenajes de agua), y por poseer mantos espesos y continuos de cenizas volcánicas. Al interior de este paisaje se destaca el subpaisaje: *superficie de colinas complejas*, con cimas convexas

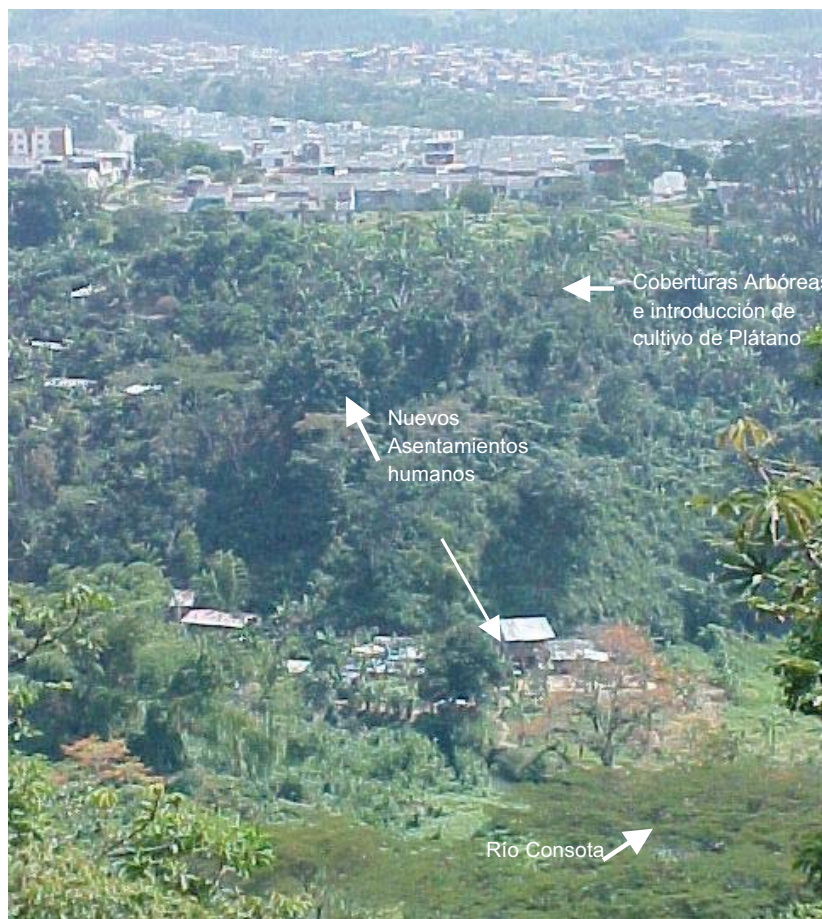
Figura 16.2. Vista del valle aluvial y laderas del río Consota. Territorialización de barrios populares.

De igual manera se presentan paisajes y subpaisajes del Gran Paisaje de los *Valles estrechos intramontanos coluvio-aluviales*. El paisaje *Terrazas coluvio-aluviales* ocasionalmente inundables se ha originado por la depositación de materiales de deslizamientos y desplomes procedentes de la laderas adyacentes, su relieve varía de plano a inclinado, siendo las unidades planas las más susceptibles a inundaciones ocasionales. En la siguiente figura se muestra como se están ocupando estas áreas de las terrazas coluvio-aluviales por asentamientos humanos, en su mayoría por población desplazada, junto a barrios de interés social.

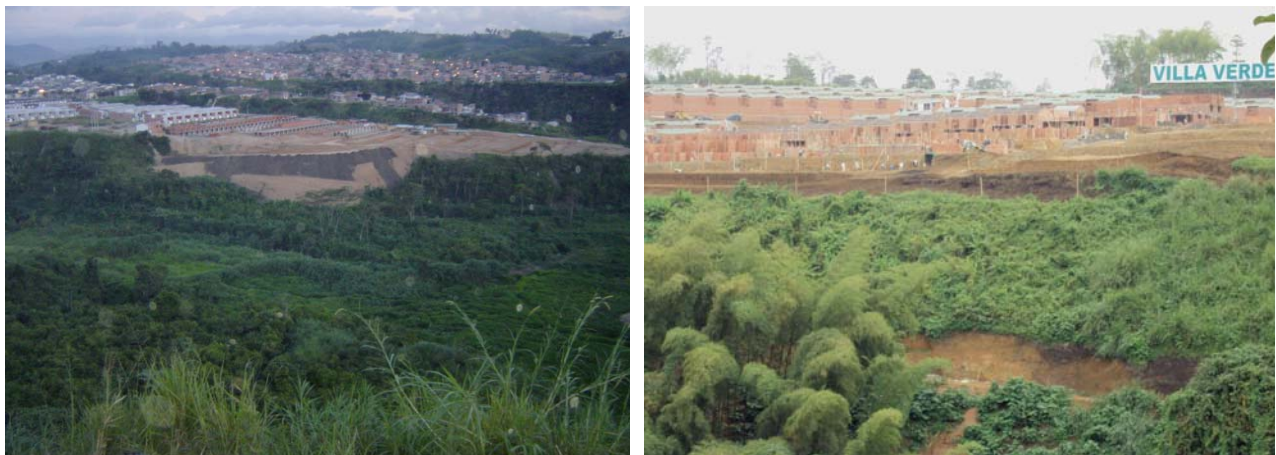
Figura 16.3. Borde urbano sur-oriental de Pereira. Procesos erosivos por urbanización y cultivo de café caturra en corredores ambientales de la cuenca del río Consota. Comuna El Poblado.

En este sentido, los procesos erosivos encuentran su explicación en la imbricación de los procesos naturales y sociales. Desde el orden natural, se puede determinar que las condiciones climáticas en la cuenca del río Consota y quebradas afluentes, junto a las propiedades de los suelos ándicos que cubren la mayoría de sus unidades morfológicas, han sido factores explicativos de la poca presencia de eventos continuos de erosión acelerada, especialmente de aquellos producidos por el escurrimiento difuso y concentrado, como son los sistemas de surcos y cárcavas. No obstante, y desde el orden social, se puede fundamentar como en los últimos treinta años se viene presentando un mayor número de acciones humanas que generan procesos erosivos. Así, se puede observar como en el ámbito regional y local, el cambio de una caficultura soportada en el café arábica bajo sombrío y demás cultivos permanentes y transitorios, a un monocultivo de café caturra intensivo ha conllevado la generación de procesos erosivos de tipo laminar.

En consecuencia, las mayores proporciones de suelo perdido por erosión se han presentado en cultivos de café caturra sin sombrío y utilización de herbicidas, mientras que en los cultivos de café arábica se sigue realizando el manejo del cultivo con prácticas tradicionales (trabajo manual) y asociación del café con bosques y guaduales. Lo anterior permite afirmar la idea que en la zona de estudio han ocurrido importantes pérdidas de suelo por erosión, al menos en aquellas unidades en donde se han implantado caturrales.

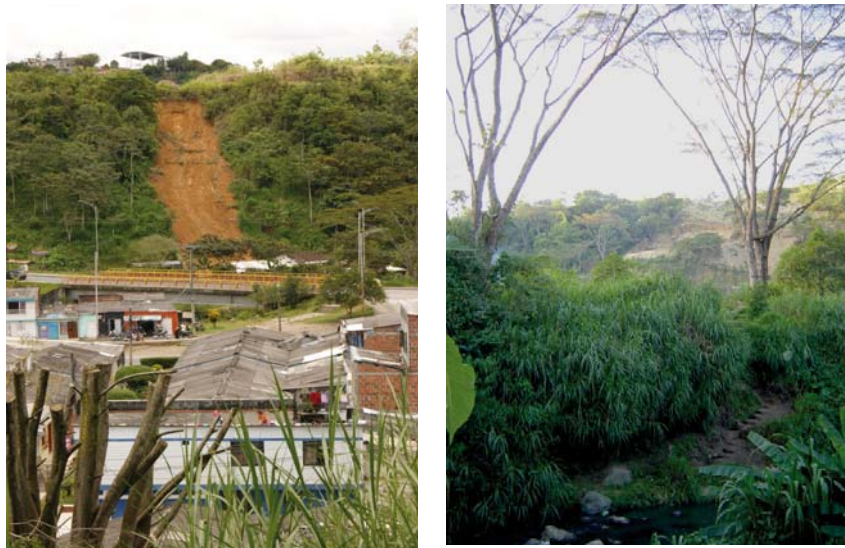
En la siguiente figura se muestra la ocurrencia de deslizamientos por la tala de la cobertura natural, la construcción de vías y la explotación clandestina de pequeñas canteras. De igual forma, se presenta en algunos asentamientos humanos la inadecuada o nula canalización de aguas lluvias y aguas negras (caso: La Platanera) que coadyuvan a la erosión laminar; este fenómeno manifiesta la falta de acompañamiento y prestación de los servicios públicos y las infraestructuras de saneamiento básico (Aguas y Aguas de Pereira, etc.) a la población desplazada que va conformando nuevos asentamientos humanos; no obstante, sí se les ha instalado contadores de energía, acueducto, con el propósito de “evitar pérdidas y legalizarles estos servicios que antes eran piratas”.

Figura 16.4. Pereira. Procesos erosivos. Ladera empinada cuenca valle en “V” río Consota.

De otra parte, en la periferia urbana que limita con el río Consota, la ocupación espacial esporádica y permanente de asentamientos humanos sobre las laderas y taludes subverticales, ha propiciado algunos movimientos en masa localizados. En la zona de estudio, los barrios de La Dulcera y La Platanera han presentado fenómenos de remoción en masa tipo deslizamiento, escurrimiento difuso y erosión concentrada tipo surco.

Los deslizamientos se han originado por la disposición de rellenos antrópicos y la posterior construcción sobre ellos, siendo la sobresaturación del depósito en eventos de lluvias fuertes (ladera empinada y características físicas del material de alta permeabilidad, falta de cohesión y confinamiento) el detonante de estos fenómenos. Asimismo, por la pendiente del terreno y la extracción de la vegetación en algunas áreas de la ladera, ocurren procesos de erosión superficial por escurrimiento difuso debido al golpe de las gotas de lluvia y el agua de escorrentía que se desliza por la ladera y cauces de drenajes (secos generalmente).

También, se han observado surcos causados por la entrega del alcantarillado a media ladera y por la ruptura del sistema de acueducto¹ en el barrio La Dulcera, o por la disposición de las aguas residuales domésticas (sin alcantarillado) sobre la ladera de pendientes empinadas a fuertemente empinadas.

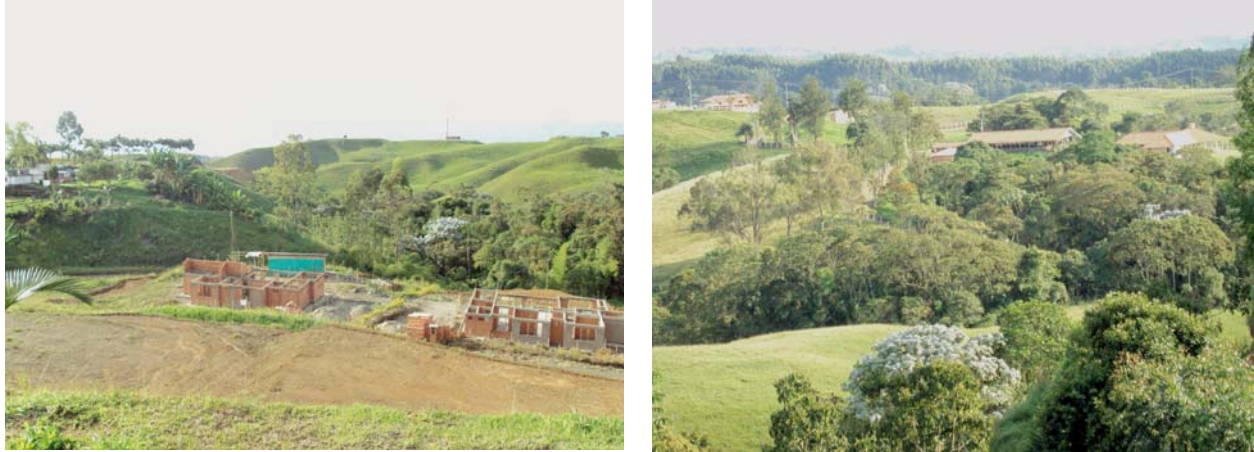
Figura 16.6. Pereira. Zona de expansión sur-oriental. Parcelación Condina. Transformación del paisaje por fragmentación de coberturas arbóreas (Construcción de condominios neorrurales y ampliación de la potrerización para establecimiento de ganado).

Como se observa en las imágenes de la figura 16.6, debido a la fragmentación de coberturas arbóreas que ha tenido lugar en esta zona de expansión de Pereira se ha constituido un paisaje de parches remanentes o residuales de bosques de galería en medio de una gran matriz de pastos manejados para ganado, sumado a la introducción de espacios urbanos o nuevos condominios neorrurales.

Este hecho ha significado la pérdida progresiva de la conectividad estructural y funcional de ecosistemas estratégicos (corredores ambientales de numerosos cuerpos de agua provenientes de la alta montaña o Parque Natural Nacional de los Nevados), que sin lugar a dudas entraña uno de los grandes impactos ambientales del proceso de transformación territorial del cual es objeto esta zona rururbana del municipio de Pereira.

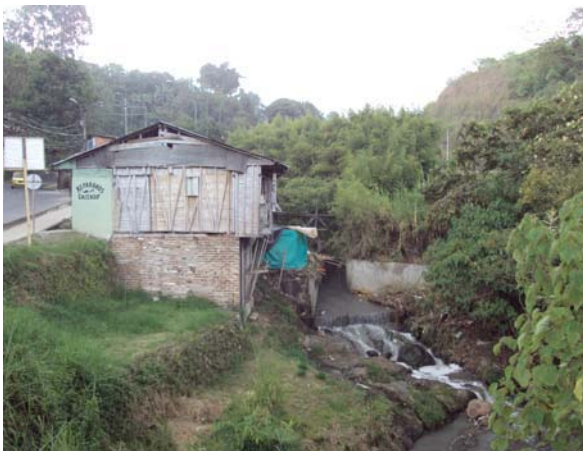
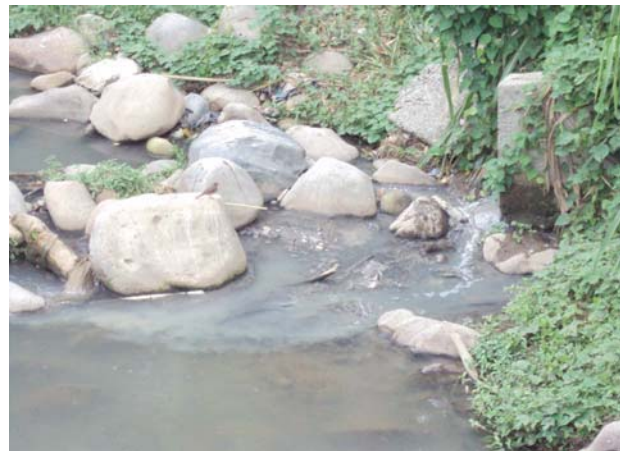
Figura 16.8. Pereira. Comuna El Poblado. Contaminación hídrica del río Consota.

Los vertimientos líquidos en esta área de borde urbano del río Consota (Barrio Hamburgo - El Dorado) son aguas residuales domésticas colectadas por el sistema de acueducto y alcantarillado, siendo importante mencionar que el sector se ve afectado, además, por la desembocadura de la quebrada Boston que aporta aguas residuales de las comunidades ubicadas en su zona de influencia.

De acuerdo con las mediciones realizadas en el punto de muestreo mencionado para el área correspondiente al borde urbano sur-oriental de Pereira, el oxígeno disuelto en el agua ha disminuido hasta presentar valores inferiores a los 5 miligramos por litro, lo cual compromete su capacidad de autodepuración y restringe la presencia de vida acuática.

Igualmente, el comportamiento de la demanda bioquímica de oxígeno y la presencia de coliformes fecales, manifiestan valores altos que dejan ver el deterioro de la calidad del agua relacionado directamente con la disminución en el cubrimiento del alcantarillado, en razón del incremento en la demanda, ya que algunos asentamientos humanos propios de población desplazada se encuentran en continuo aumento y sin ser atendidos por el servicio de alcantarillado; tal es el caso del asentamiento de La Platanera y de otros que se están desarrollando dispersos en las laderas y las vegas del río Consota, y que no son tenidos en cuenta por las estadísticas de la administración municipal y otras instituciones, que por el contrario, exhiben datos de un cubrimiento eficiente de todos los servicios públicos³.
