CIUDAD SANITARIA DE LA SEGURIDAD SOCIAL «PRINCIPES DE ESPAÑA»
L'HOSPITALET DE LLOBREGAT (BARCELONA)

ARTROGRAFIA CON SUSTRACCION EN EL RECAMBIO DE PROTESIS TOTALES DE LA CADERA

H. FERRER ESCOBAR, A. FERNANDEZ SABATE y A. YUNTA GALLO

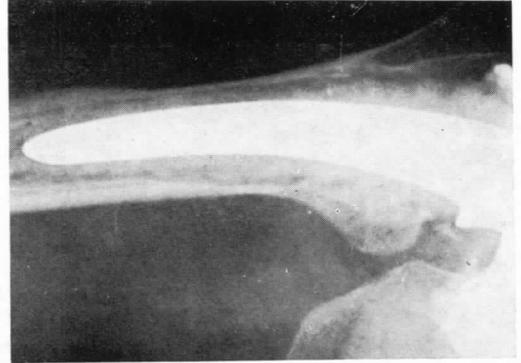
Fig. 1.—Radiografía anteroposterior de una cadera portadora de una prótesis total infectada con abombamiento cortical señalado con una flecha.

En los pacientes portadores de una prótesis de cadera complicada la clínica suele ser anodina y por ello el estudio radiográfico es de suma importancia para el diagnóstico. Las radiografías simples de la cadera nos muestran imágenes de abombamiento de la cortical (fig. 1) o bien un área

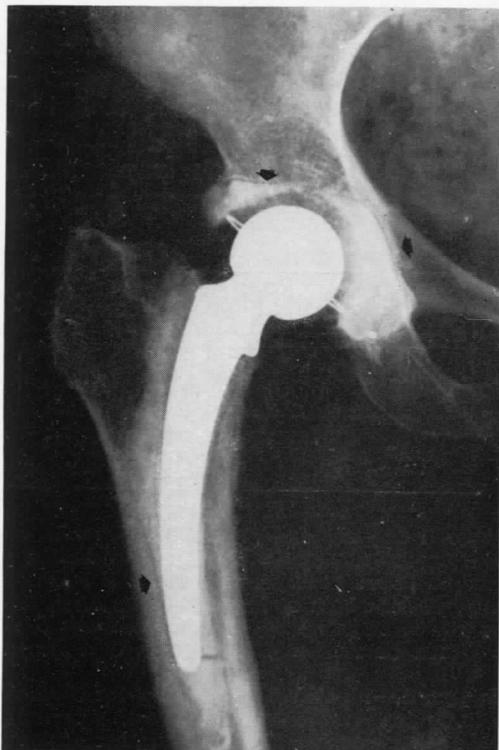
Fig. 2.—Radiografía de cadera con prótesis total tipo Charnley-Muller con espacio claro en la interfase cemento-hueso y rotura del cemento a nivel de la punta del vástago femoral.

de reabsorción ósea sugestiva de infección tardía. En muchos casos aparece un espacio claro en la interfase cemento-hueso (fig. 2) que en un principio inquietó a los cirujanos, pero la experiencia nos ha enseñado que esta imagen es compatible con una cadera indolora.

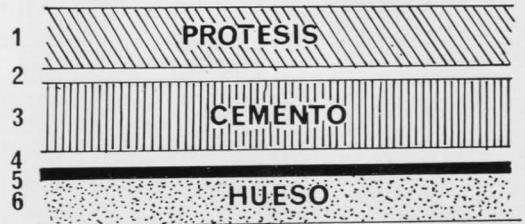
Esquema 1.—Esquema de M. Bard para la valoración radiológica de la prótesis cotiloidea y femoral. Núm. 1 = prótesis. Núm. 2 = interfase prótesis-cemento. Núm. 3 = cemento. Número 4 = interfase cemento-hueso. Núm. 5 = banda de esclerosis ósea. Núm. 6 = hueso.

BARDS² es de gran utilidad debido a su fácil memorización y aplicación. Este autor numera el conjunto prótesis-cemento-hueso a nivel cotiloideo y femoral, de modo que para cada caso hay una fórmula radiográfica cotiloidea y femoral (esquema 1).

El número 1 corresponde a la prótesis implantada, el número 3 al cemento contrastado y el número 6 al hueso iliaco y femoral respectivamente, de modo que la fórmula radiográfica cotiloidea y femoral postoperatoria es normalmente 1-3-6. Con el transcurso del tiempo y al examinar las radiografías de los controles periódicos de los pacientes, descubrimos espacios claros en las interfases prótesis-cemento y cemento-hueso que modifican la fórmula inicial. BARDS numera con el 2 el espacio claro de la interfase prótesis-cemento y con el 4 un espacio claro de la interfase cemento-hueso, iliaco o femoral según valoremos cotilo o vástago protésico. Por último, valora con el 5 una reacción esclerosante del hueso que está en contacto con el cemento.

La fórmula radiográfica ideal (1-3-6) del esquema de Bards se altera con la aparición de espacios claros en la interfase prótesis-cemento o cemento-hueso. En los 18 casos hemos separado el estudio cotiloideo del femoral. Dos casos carecen de fórmula radiográfica por tratarse de prótesis de Ring (sin cemento para su anclaje), pero en ambos observamos una imagen lineal translúcida alrededor del largo tornillo cotiloideo.

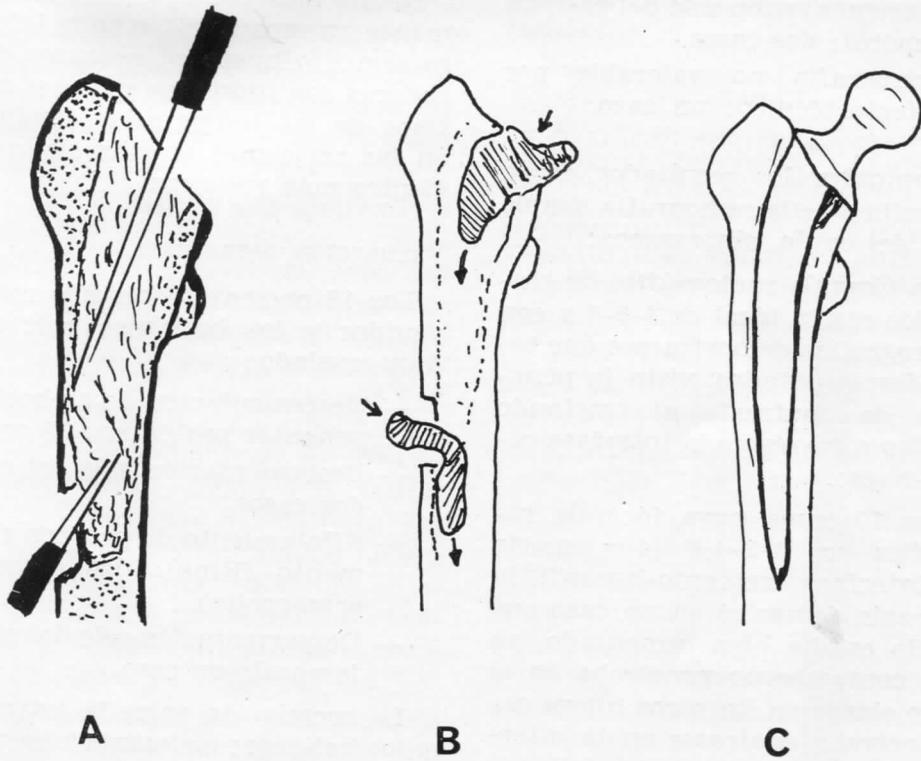
Fig. 3.—a) Extracción del cemento con escoplos largos desde el orificio de implantación y desde la ventana efectuada a nivel del fondo de saco del cemento. b) Cementación desde el orificio de implantación y desde la ventana antes efectuada. c) Implantación de la prótesis.

La extracción de la prótesis cotiloidea es fácil, ya que la mayoría de las veces se desprende firmemente adherida al cemento; las dificultades están en la extracción del cemento femoral, para lo cual usamos escoplos largos y estrechos. Efectuábamos en nuestros primeros casos un canal longitudinal que facilitaba la extracción del cemento colocado en la profundidad de la diáfisis. Posteriormente, hemos cambiado esta técnica procurando extraer el cemento desde el orificio del cuello femoral y abriendo una ventana pequeña a nivel del 1/3 inferior del área de cementación, desde la cual y con un escoplo en sentido ascendente acabamos la extracción del cemento. Esta ventana diafisaria nos servirá para completar la cementación de la parte inferior de la prótesis al introducir cemento a través de ella (fig. 3).

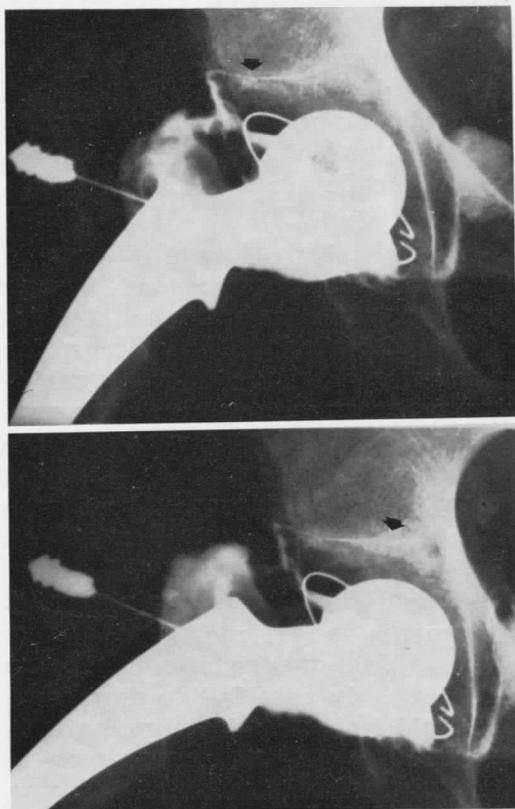
Fig. 4.—Arthrografía de cadera mostrando paso fino de contraste en la interfase cemento-hueso en el ángulo supero-externo del implante.

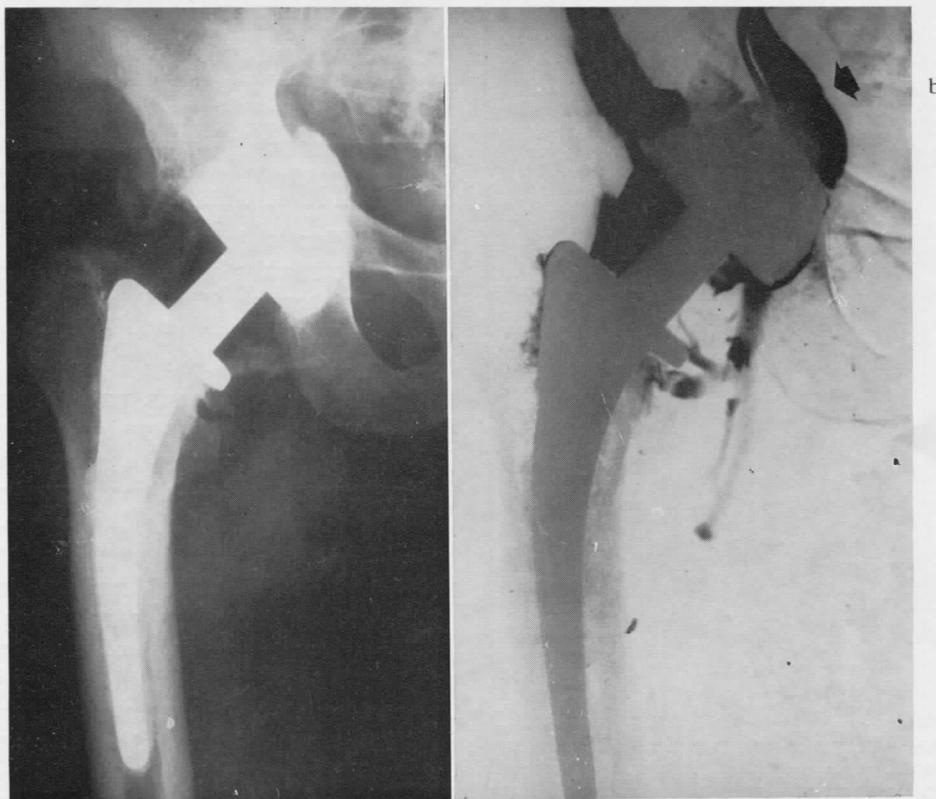
Fig. 5.—a) Radiografía simple de una cadera portadora de una prótesis total tipo oscobal dolorosa. b) Arthrografía con sustracción, demostrando el paso masivo de contraste al trasfondo cotoiloideo.

otros autores el paso fino de contraste en la interfase cemento-hueso iliaco es signo de descementación. Nosotros hemos comprobado que imágenes como éstas son compatibles con cotilos bien cementados. No hay una explicación segura para el fino relleno de contraste (fig. 4) que suele aparecer en el espacio superoexterno de la interfase cemento-hueso iliaco. Probablemente se debe a que el material fibroso o fibrocartilaginoso⁵ que se forma en la interfase cemento-hueso es permeable al líquido de contraste empleado o bien a que en este ángulo de la superficie esférica de la cúpula cotiloidea recubierta por el cemento queda un espacio entre el cemento y el hueso, mientras que el resto de la superficie del cemento está en íntimo contacto con el iliaco. Para nosotros una artrografía muestra descementación cotiloidea cuando observamos paso masivo de contraste al trasfondo cotiloideo o incluso contraste intrapélvico recubriendo las setas acrílicas allí existentes (fig. 5).

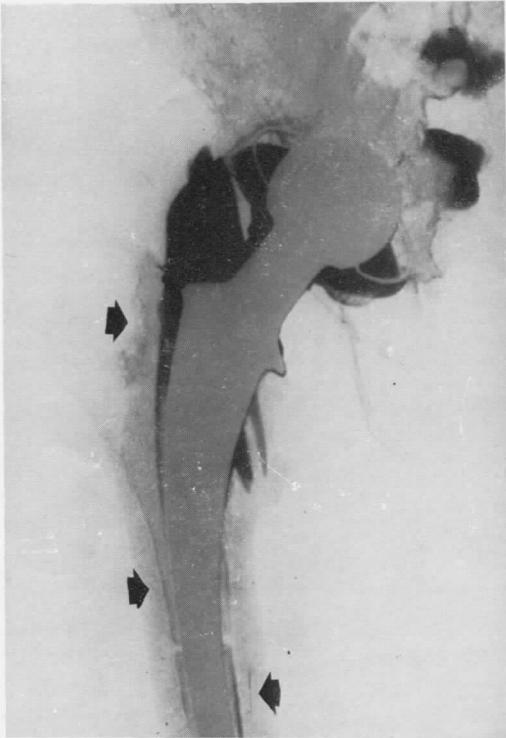
Fig. 6.—Arthrografía con sustracción de una prótesis total con infección crónica demostrando el paso de contraste entre el cemento y el hueso femoral. Rotura del cemento en el 1/3 inferior del vástago femoral.

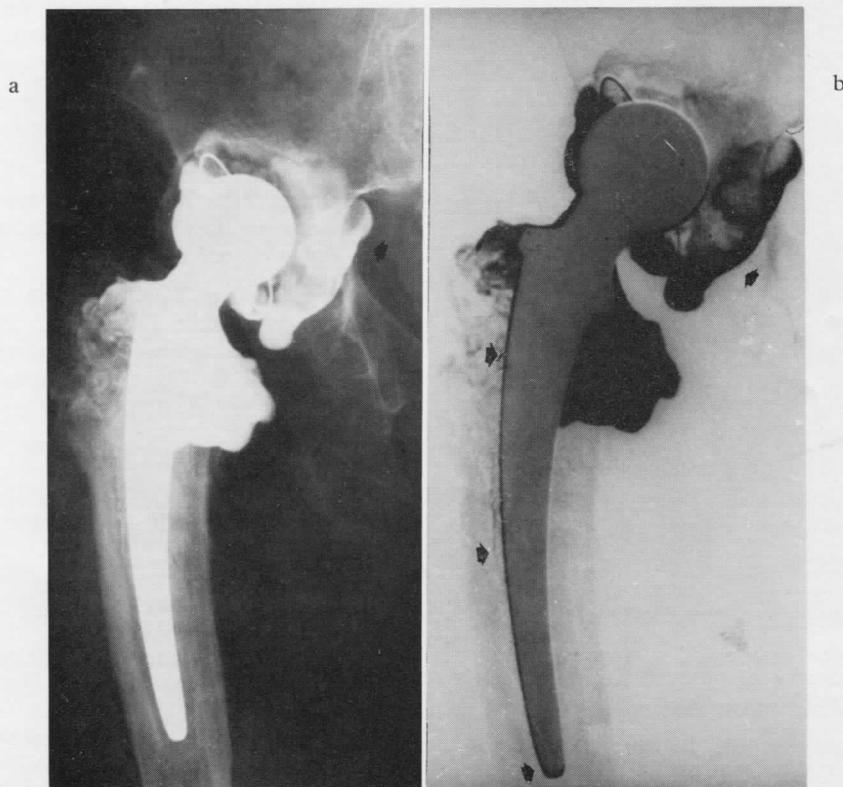
Fig. 7.—Diferencia entre artrografía simple y artrografía con sustracción. a) Artrografía simple, b) Artrografía con sustracción demostrando el paso de contraste al trasfondo cotiloideo y el paso de contraste en la interfase prótesis cemento. Diagnóstico: descementación aséptica de ambos componentes protésicos.

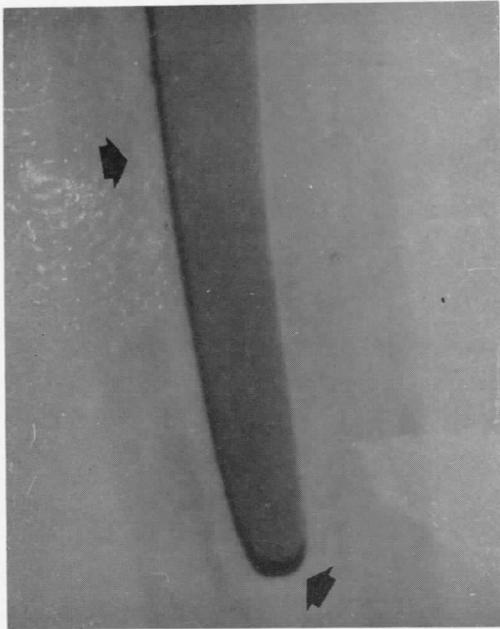
Fig. 8.—Mayor detalle del vástago femoral en el que se observa el paso de contraste en la interfase prótesis-cemento.
