ESTAT DE CONSERVACIÓ

## FAÇANA

El conjunt de l'església de Sant Pol presenta un estat de conservació deficient, sobretot si es té en compte que la majoria d'elements provenen de diverses remodelacions ocorregudes en els últims 50 anys. La façana concretament és un dels elements que es conserva en més mal estat, sobretot a la seva cara anterior, tant en els paraments, que presenten importants pèrdues de material i degradacions irreversibles en els carreus constructius; com en els elements esculpits, amb una degradació progressiva de la pedra per la combinació de l'acció de diversos agents físics així com la pròpia composició de la roca.

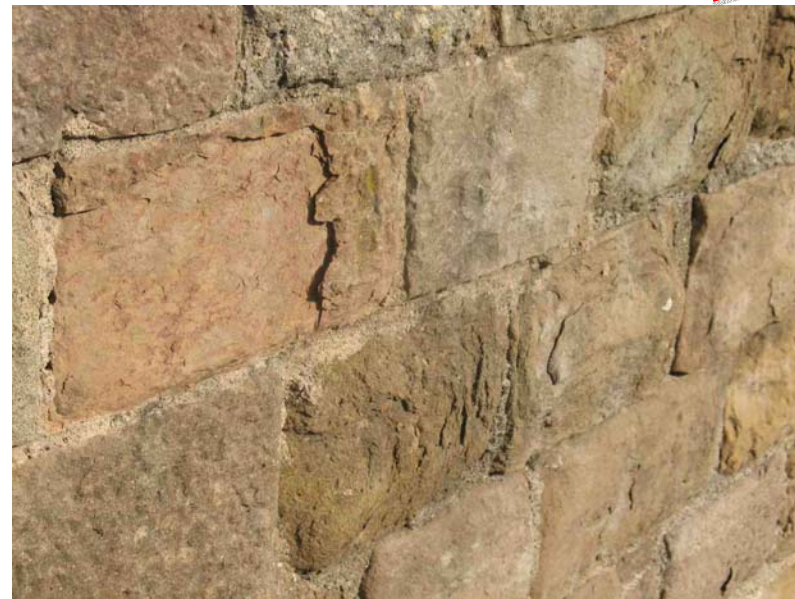
La façana anterior presenta una pèrdua important de la superfície de gran part dels carreus, formant d'aquesta manera una aparença ondulant, amb un perill de despeniment de qualsevol fragment, així com una entrada més fàcil dels agents externs a l'interior de la fàbrica del mur. Es pot comprovar però com a la part superior del coronament apareixen carreus en més bon estat, també en altres zones de la façana anterior, que provenen de la restauració dels anys 60. Per tant es pot concloure que els carreus que estan en més mal estat són els originals medievals, tant els que es troben en el seu emplaçament original com els que van ser reutilitzats

durant la restauració<sup>62</sup>. A la façana posterior i les laterals, els carreus es conserven en millor estat per ser igualment de substitució. Tot i així influeix, en el cas de la façana posterior, el fet de trobar-se durant molts segles a recer dels agents atmosfèrics. La causa d'aquesta situació es troba inicialment en la pròpia **composició de la pedra** constructiva, que presenta una matriu micrítico-argilosa<sup>63</sup>. Les escatacions a més solen produir-se per la presència de guix que impregna la pedra i quan cau queda una superfície degradada i pulverulenta<sup>64</sup>.

Degradació diferencial dels carreus de la façana. Detall d'un grup de carreus de la zona superior amb la superfície molt degradada i amb la formació de plaques i escates.

Abans de qualsevol intervenció a la façana és necessari realitzar una preconsolidació dels materials que estiguin alterats i amb perill de desprendiment. Gran part dels carreus que formen la façana de l'església (majoritàriament la façana anterior) presenten escates, que es desprenen amb qualsevol fregament i per tant s'ha de realitzar una primera consolidació d'aquells materials que ho necessitin.

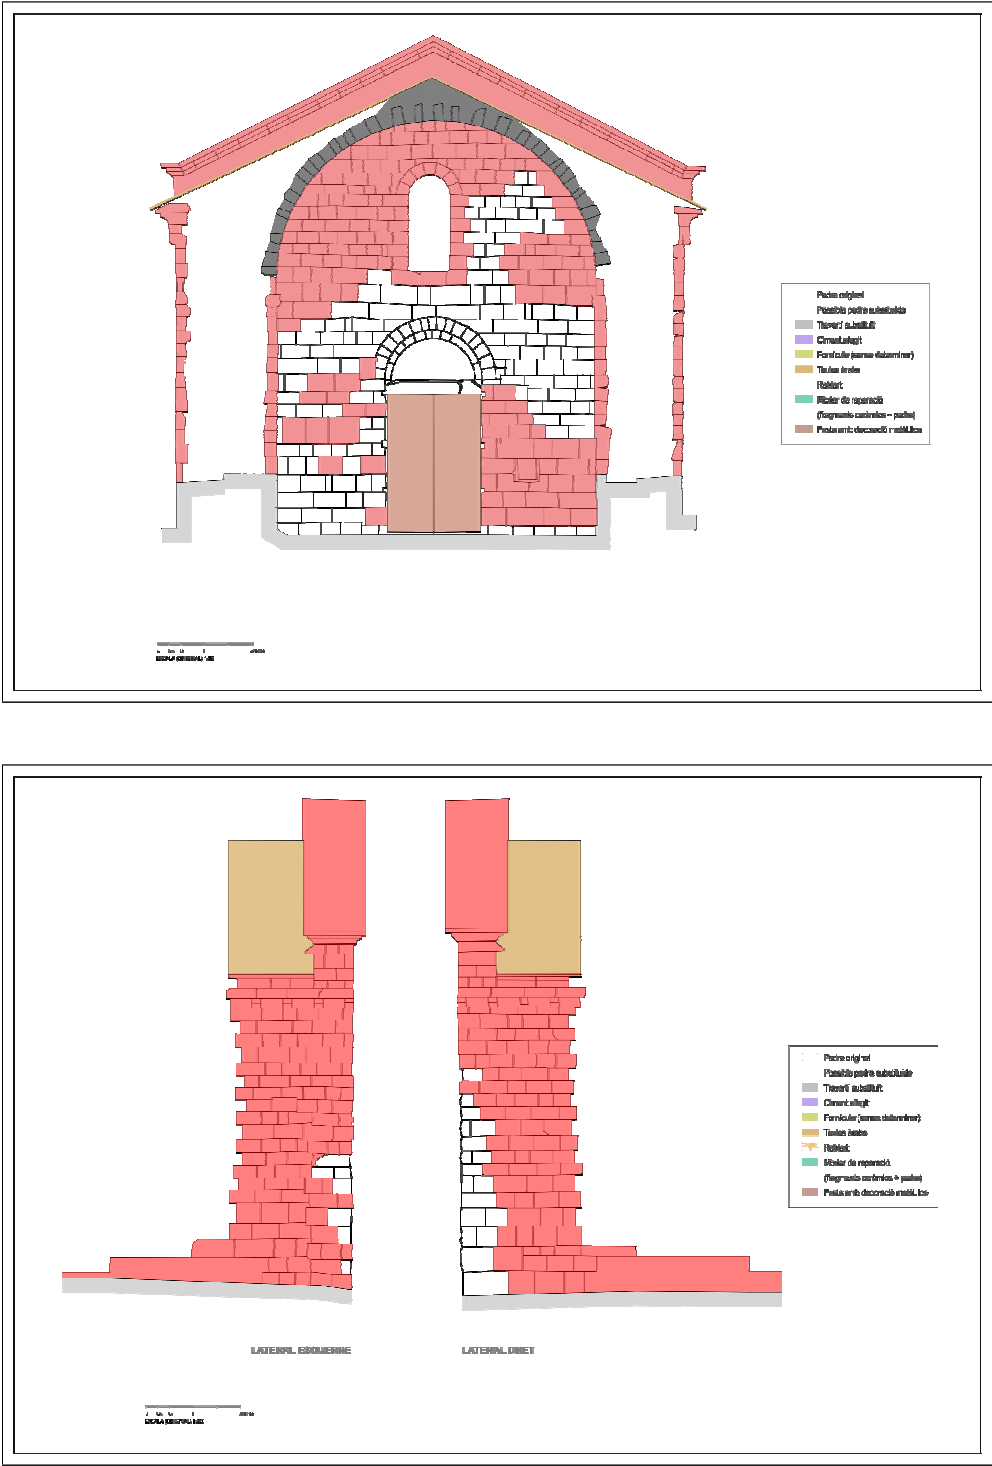
Planimetries referents als materials constitutius de la façana. S'aprecia la gran quantitat de carreus i altres materials substituïts que es poden relacionar amb el seu estat de conservació

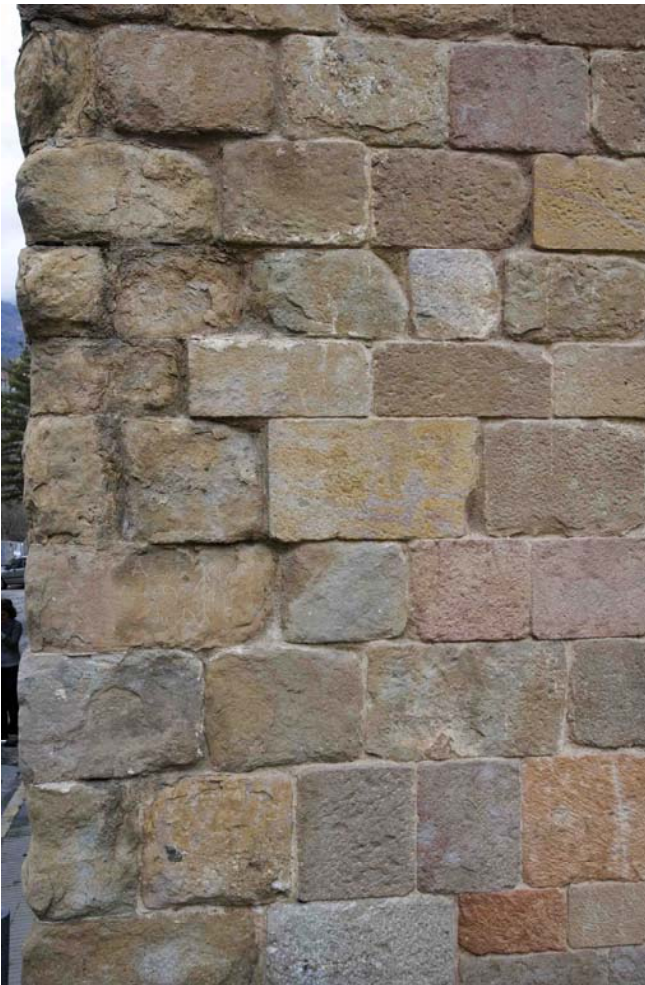
## Façanes laterals

Ambdues façanes presenten un millor estat de conservació comparat amb la façana anterior. Això és perquè van ser refetes a la restauració de la dècada dels seixanta, on més del 90% de la pedra va ser restituïda, utilitzant pedra nova. Tot i així trobem degradacions derivades per la causes comentades anteriorment.

En aquest cas els pocs carreus originals conservats estan molt degradats amb un avançat estat de descatació i arenització. No obstant no existeix una manca tan greu de morter de junta com es trobava a la façana anterior, mentre que els carreus substituïts es mantenen en bon estat.

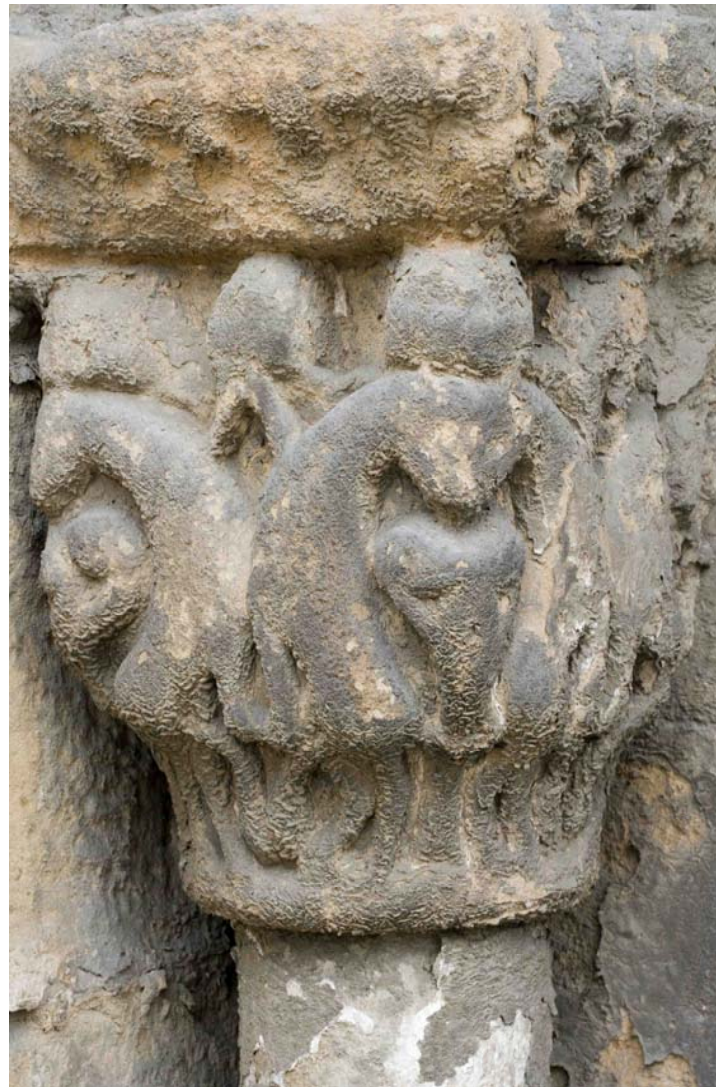
En aquesta zona és on es concentra més quantitat de crosta negra, sobretot a la zona dels capitells (sobretot l'interior esquerre), la llinda i els brancals. Segons les característiques de cada zona, es procedirà a la seva eliminació de forma mecànica, si la seva duresa ho permet, i/o bé utilitzant apòsits. En aquesta operació també s'eliminaran les restes de recobriments que es troben de forma fragmentària i en molt mal estat en algunes zones de la portalada mitjançant mètodes mecànics. S'ha considerat que les escasses restes que queden a la façana (anterior i posterior) poden ser significatives i es proposa realitzar una anàlisi concreta per determinar la seva preservació.

Tot i que la llinda presenta una deformació evident, a causa de la seva fractura, no suposa cap perill estructural. No es realitzarà cap tipus d'intervenció per tornar-la al seu lloc, ja que això suposaria el seu desmuntatge i la conseqüent repercussió amb els elements del voltant, sinó que es sanejarà i es segellaran les fissures obertes. Durant les tasques de restauració es realitzarà una inspecció amb més detall per determinar alguna operació d'assegurança.

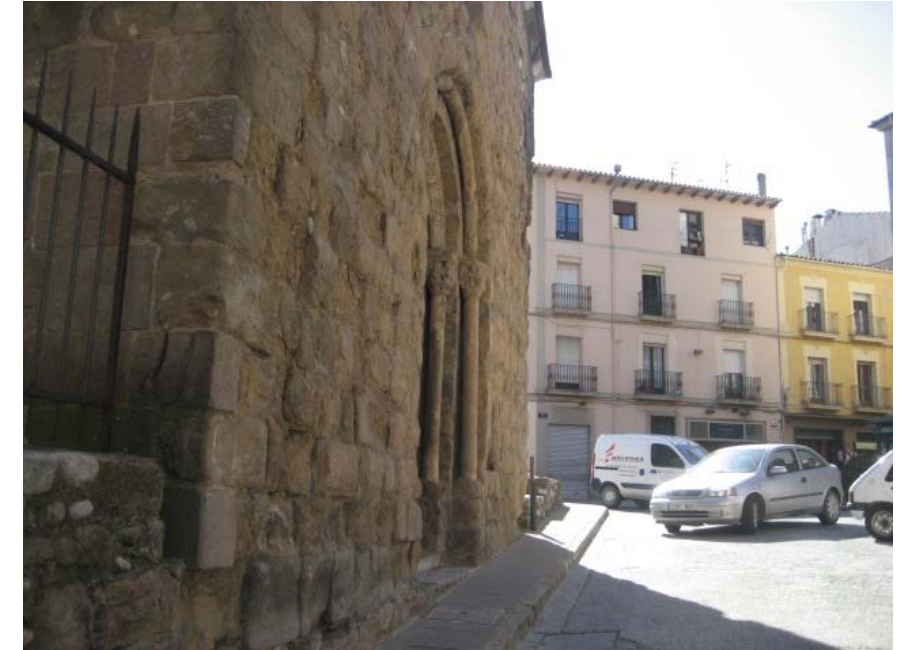
Una de les pitjors problemàtiques de la zona de la façana és l'excés de cotxes, circulant, estacionats, aparcats que dificulta el pas dels peatons

La formació d'un espai lliure de trànsit i d'aparcament possibilitaria també una observació millor del conjunt amb la possibilitat d'instal·lar mobiliari urbà i inclús algun mètode de separació amb la carretera tan pròxima. Aquest ja seria un projecte dissenyat per l'ajuntament i la seva secció d'urbanisme. Val a dir que es podria realitzar aquesta intervenció en l'espai anterior a la façana i ampliant-lo fins la finalització del carrer, així com també la unió amb la plaça lateral. D'aquesta manera s'aconseguiria un espai peatonal, de fàcil accés i lliure del trànsit rodat.

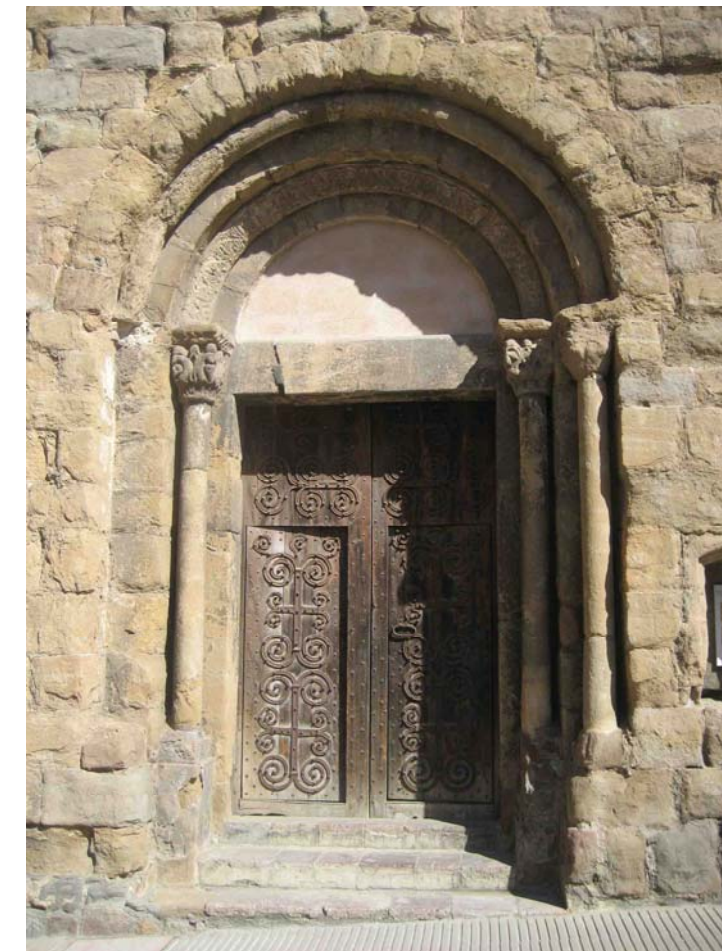
Zona on s'instal·larien les barres laterals per accedir a l'interior i protegir el monument

Amb una correcta adequació de la zona del davant de la façana es podrien plantejar posteriorment altres mesures per tal de fer més accessible el monument, a la vegada que protegir-lo. En aquest cas es podria plantejar la instal·lació d'unes barres laterals que s'utilitzessin per protegir la zona de les bases i les columnes d'entrada, bàsicament perquè els visitants no s'hi recolzessin, i possibilitar a la vegada una ajuda per accedir dins del recinte, a mode de barana. Es tractaria doncs d'una mesura de conservació que s'hauria de dissenyar seguint les normes de senyalització dels monuments declarats BCIN i amb una materials capaços de suportar la climatologia exterior (d'acer inoxidable per exemple).

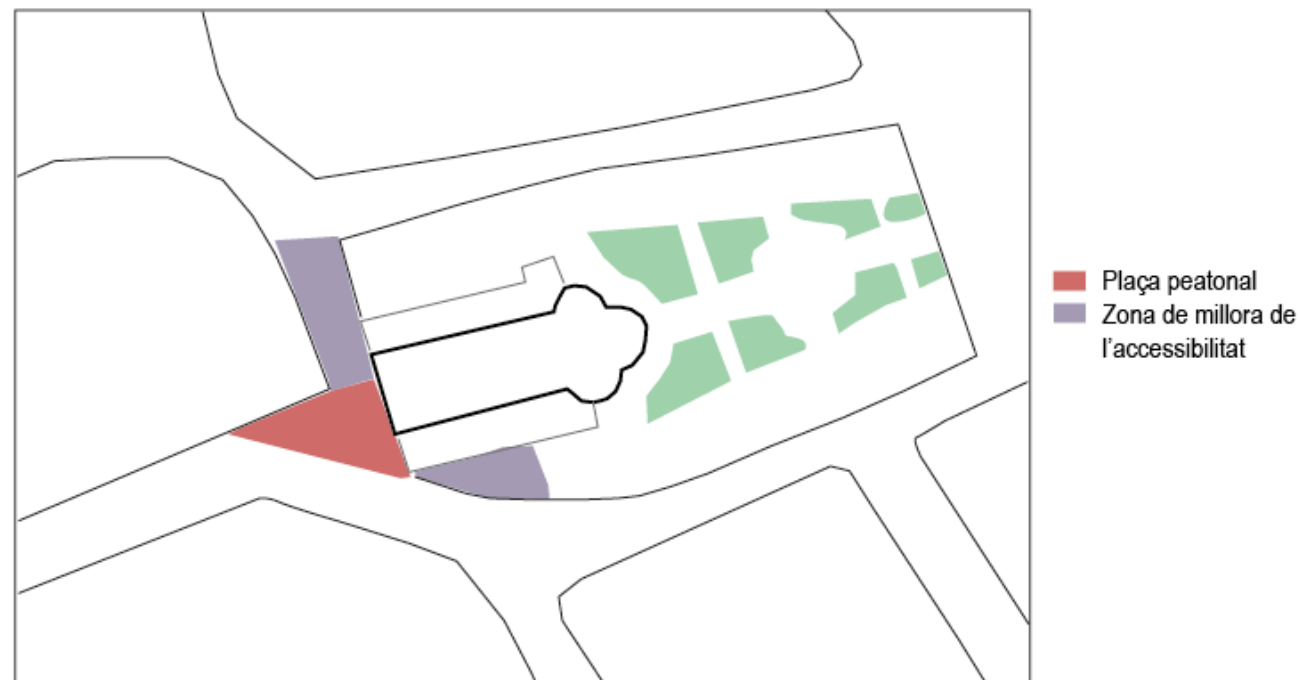
Una possible reestructuració de la zona anterior a la façana milloraria els accessos a l'edifici i es disposaria d'una zona privilegiada d'observació

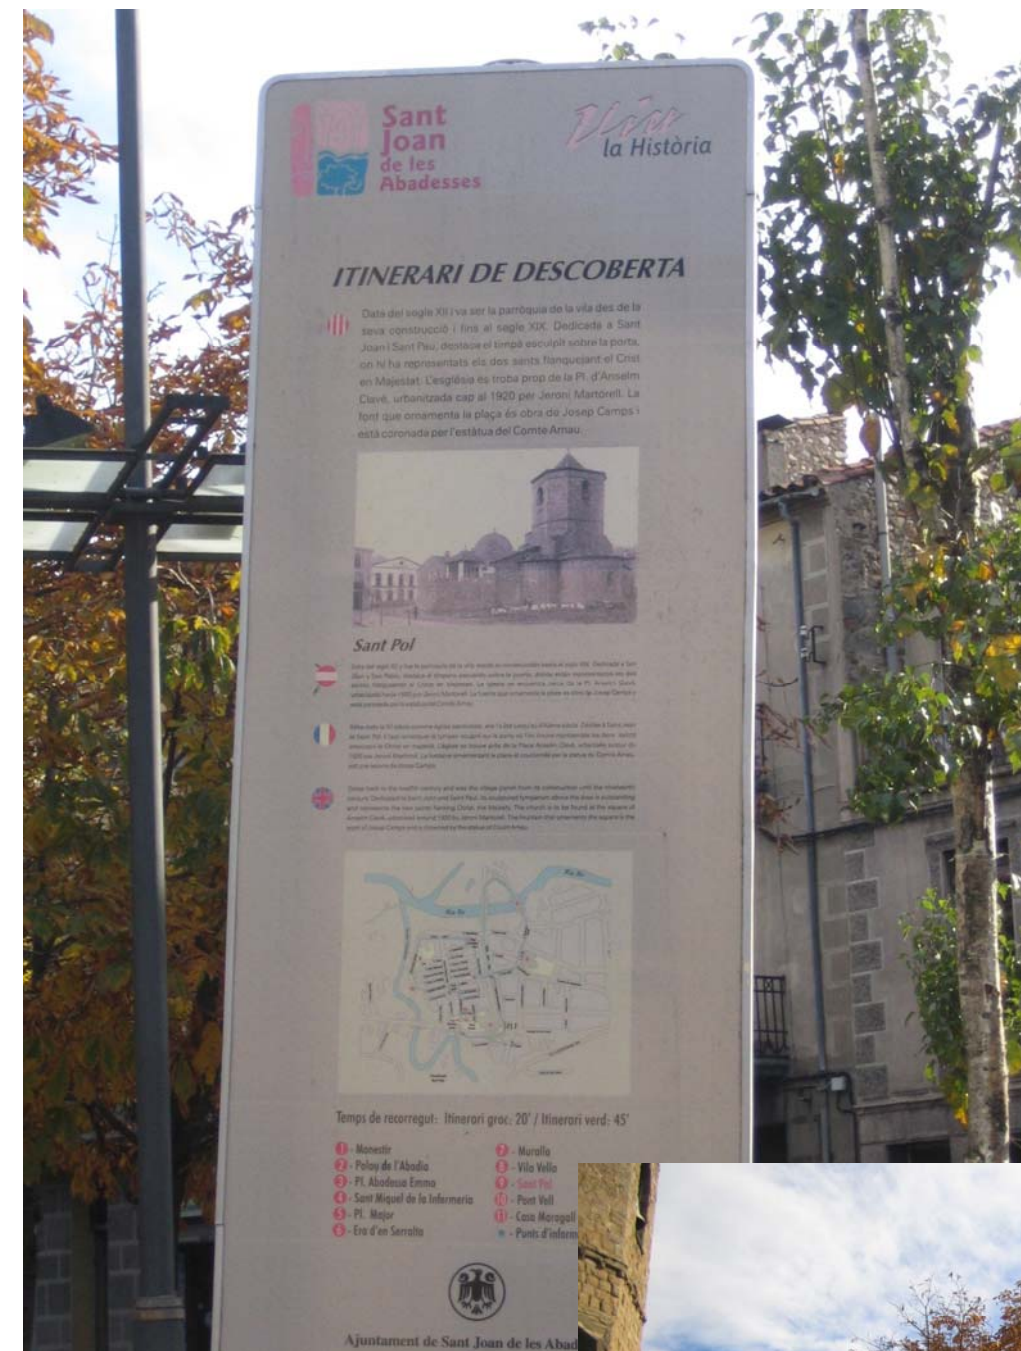
Imatge de la senyalització actual

La idea no és mantenir una relació amb la senyalització actual ja que aquella forma part d'un recorregut per la població, més turístic que no històric, i el text que ofereix presenta alguns errors i informació actualment obsoleta. La recerca històrica ens ha corroborat els molts dubtes sobre el veritable origen i datació de l'església, així que no es podria afirmar aquesta és del segle XII sinó que amb molta seguretat tindria un origen anterior (segle IX) i que l'edifici romànic que referencia l'església actual estaria construït a finals del segle XII – principis del XIII, com ho constata també l'escultura i la iconografia del timpà. Un timpà que en l'actualitat no apareix a la portalada de l'església, per la retirada ja citada, i en el qual no pareixen els dos sants de l'església, Sant Joan i Sant Pau sinó Sant Pere i Sant Pau flanquejant a Crist. La fotografia que acompanya el panell és de l'església de principis del segle XX, d'estil barroc, que no té res a veure amb l'actual i a la qual no se'n fa cap referència.
