# L'APRENENT RESTAURA L'APRENENT

TREBALL DE FINAL DE GRAU

Grau en Conservació i Restauració de Béns Culturals  
Facultat de Belles Arts  
Universitat de Barcelona

Estudiant: Laura Pinyol Rius  
Tutora: Margarita Alcobé Domínguez

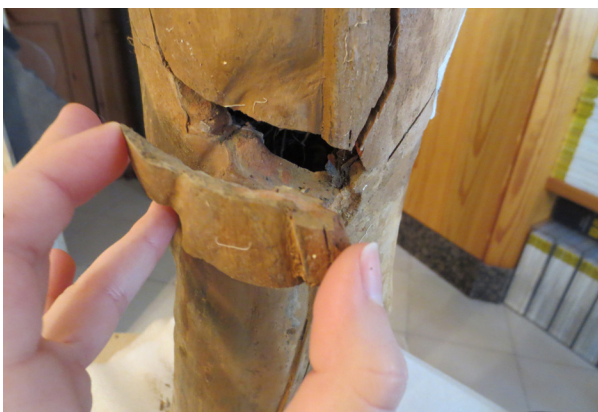
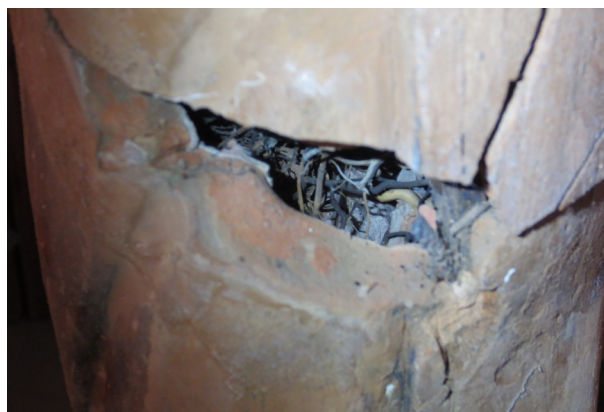
18. 001\_15\_DT\_trencament\_tros1

Durant el procés de restauració, concretament durant la retirada de les gasses amb Paraloid B72<sup>2</sup> que es van posar abans del primer moviment, hi va haver una petita part de la cama dreta

En les fotografies es mostra el forat que deixa el tros desunit on a més a més s'hi poden veure arrels, molt probablement d'heura.

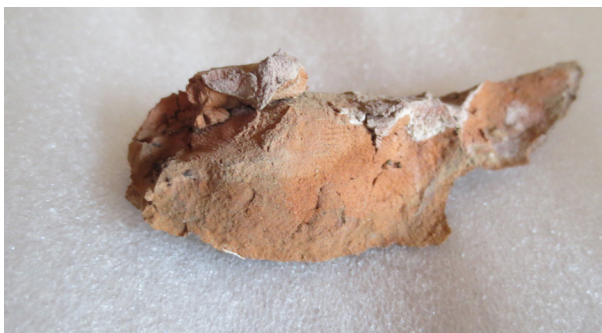
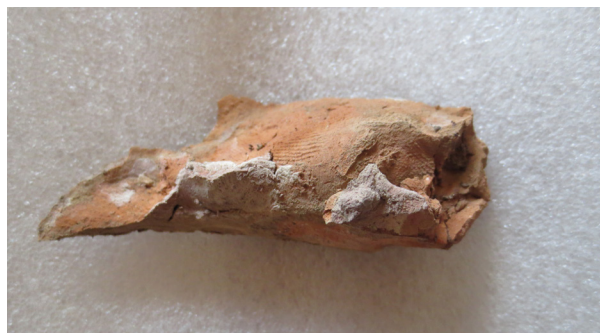
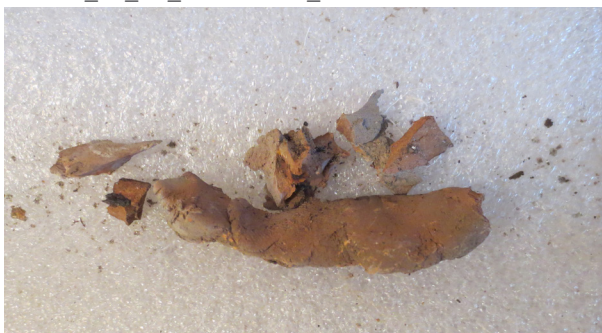
20. 001\_15\_DT\_trencament\_tros5

En les dues primeres fotografies el mateix tros caigut s'hi poden veure algunes empremtes digitals i també una lleugera construcció en forma de xurros. A la fotografia inferior fragments extrets de l'interior de la cama esquerra, segurament trencats per les arrels.

Aquests fragments, per la seva forma interna fan pensar que les cames molt probablement es van construir amb la tècnica del xurro. Aquesta tècnica consisteix a crear un cilindre allargat de pasta de fang que s'enrosca sobreposant tirades que fan pujar la paret que a continuació s'allissa donant la forma desitjada. És clar que per l'exterior no es nota perquè va modelar-lo de tal manera que el fang dibuixés les arrugues de la tela dels pantalons, però l'interior no està massa treballat.

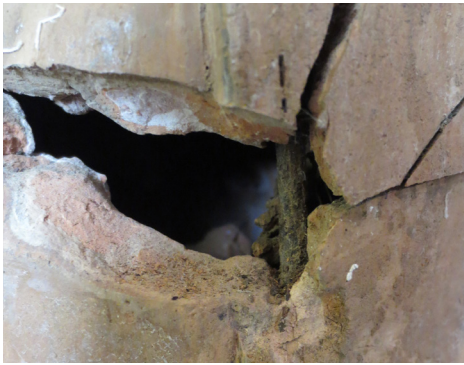
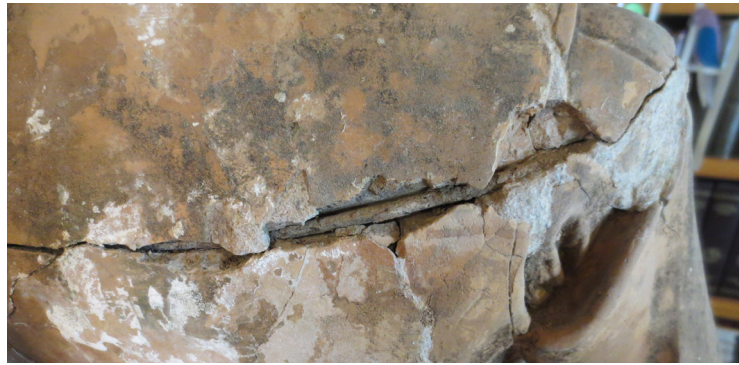
23. 001\_15\_DT\_trencament\_tros9

El fet que aquest tros es desencaixés del seu lloc, va permetre veure que amagat entre les arrels hi havia una vareta metàl·lica, molt probablement de ferro, no gaire gruixuda que seguia la costura del pantaló. Aquest element fèrric va fer trontollar tota la teoria de la construcció. Era possible que Lluís Rius hagués usat una armadura metàl·lica a l'interior per així ajudar-se a l'hora d'anar pujant la figura? Per on aniria aquesta vareta? Era possible coure una peça de terracota amb metall al seu interior? Amb totes aquestes preguntes en ment va aparèixer una nova vareta metàl·lica més ampla, aquest cop a l'esquena després de retirar un morter molt dur que hi havia al llarg de l'esquena i l'espatlla dreta. En aquest moment es va fer ser necessari consultar amb professionals.

En detall la vareta metàl·lica que hi ha a l'interior de la cama. A la dreta la vareta de l'esquena.

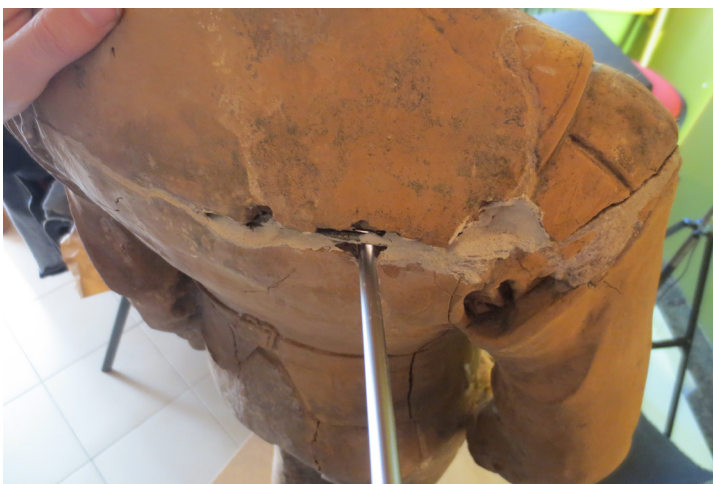
25. 001\_15\_analisi\_endoscopi\_esquena

com era l'interior realment. Vaig aconseguir un endoscopi rígid usat per mecànics i d'aquesta manera es vaig poder veure que a la part de davant, al pit també hi havia una vareta metàl·lica i que aquesta estava integrada a la forma del fang. Per tant, la de l'esquena era la mateixa i formava un oval, resseguint d'aquesta manera tota una esquerra en aquesta zona.

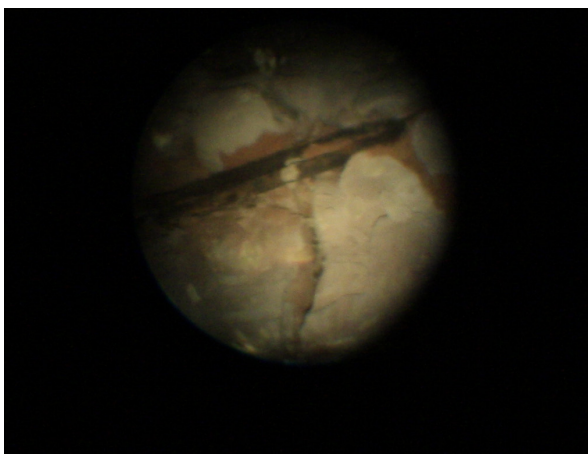
26. 001\_15\_analisi\_endoscopi\_vareta\_pit

Aquesta fotografia es mostra per on es va entrar l'endoscopi amb el qual es demostrava que la vareta metàl·lica que s'ha trobat sota el morter de l'esquena continua per davant del pit de la figura, seguint així l'esquerra que té en aquesta zona. (Vegeu anàlisi 7.7.5. Observació de l'interior de la figura per més detalls)

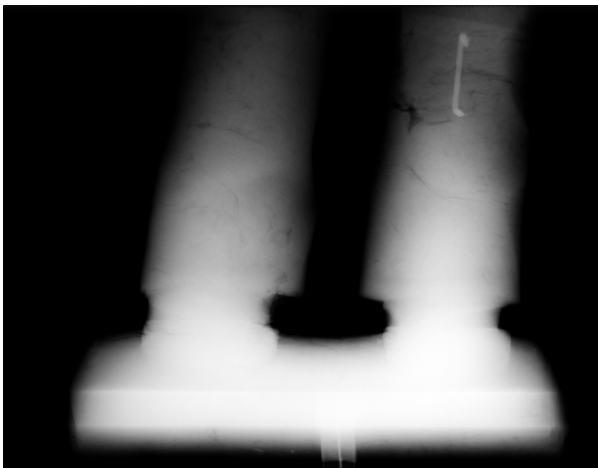
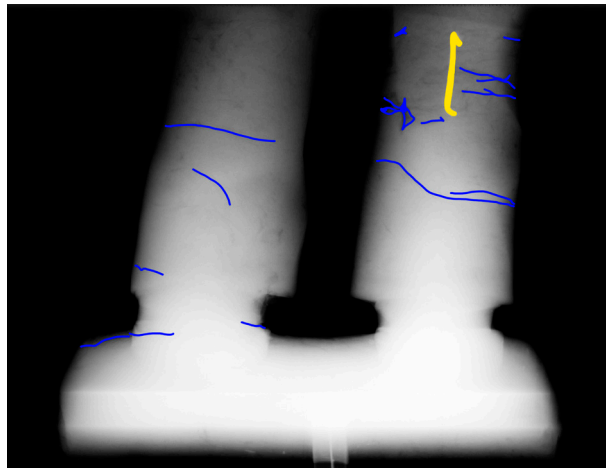
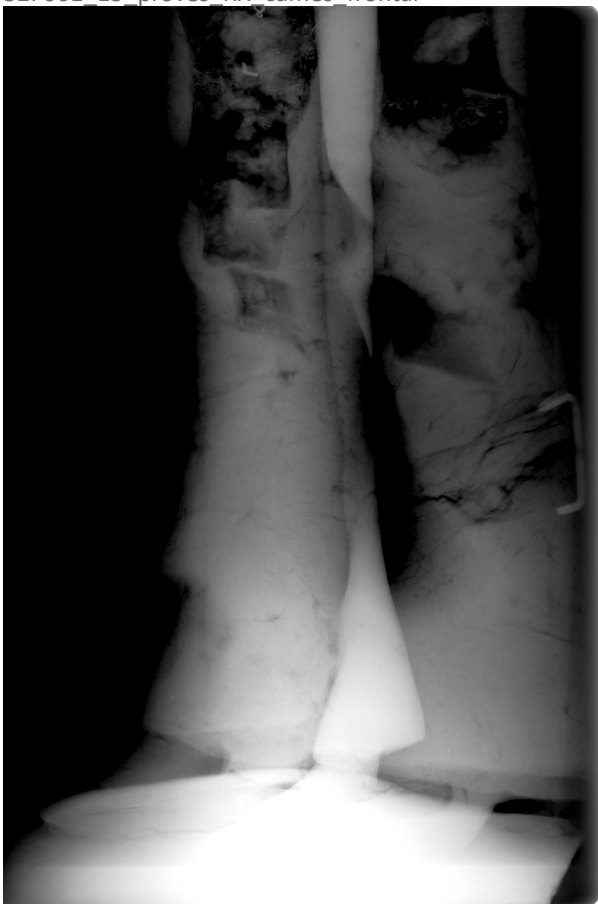
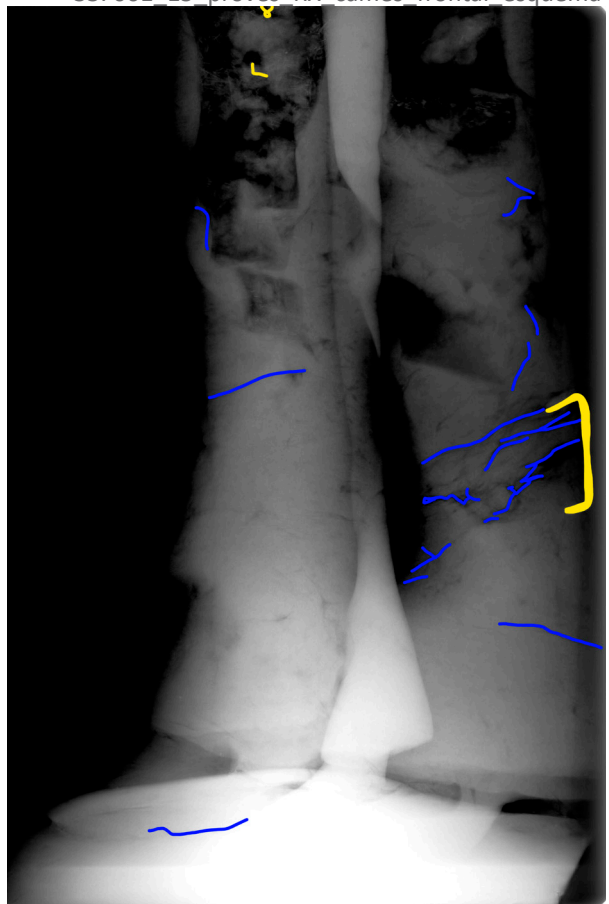
La cama esquerra està tota travessada per una esquerda que la recorre en forma de circumferència transversal. Aquesta esquerda té una grapa metàl·lica d'uns 5cm o 6cm de llarg. En la radiografia lateral no es pot veure la grapa, que uneix les dues parts de l'esquerda perquè és molt superficial. Per a atravesar totalment la terracota la potència de la màquina de raig X havia de ser la més alta i en aquest cas retalla les vores de la peça.

En canvi la grapa sí que és apreciable en aquesta altra radiografia frontal.

Amb aquestes tres fotografies anteriors podem confirmar doncs que la base i la primera part de les cames són massisses i estan unides, així doncs no és que la base es posés més tard sinó que ja es va construir la peça sobre ella des d'un bon principi. També ens permeten corroborar que a la cama esquerra hi ha la "grapa" metàl·lica que està coberta amb fang, tot i que és molt superficial, segurament posada aquí perquè mentre el fang s'assecava la peça ja es va esgerrar i per no desfer la figura per complet, va decidir fer un arranjament local i després dissimular-ho exteriorment.

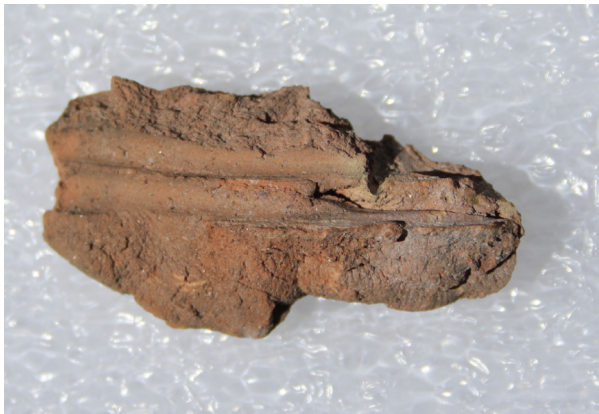
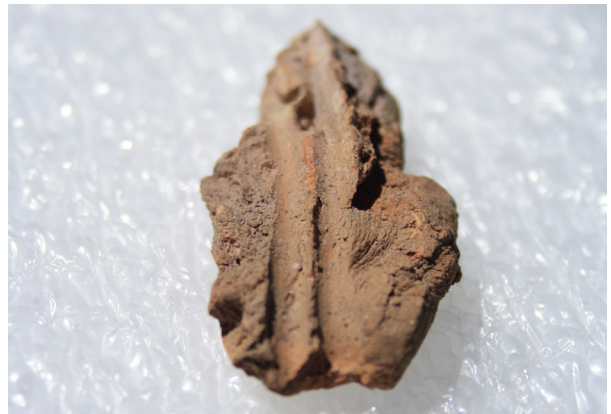
36. 001\_15\_DT\_trencament\_tros8

Gràcies a les radiografies la segona hipòtesi queda descartada, perquè si el cap i el coll eren massissos després de coure hauria estat impossible fer-hi passar les varetes a no ser que es foradés amb algun tipus de trepant, cosa quasi impossible tenint en compte que cap part no s'han arribat a separar mai en peces. Un segon motiu perquè podem descartar aquesta hipòtesi és el fang cuit envolta les varetes, tal i com es pot veure en les següents fotografies:

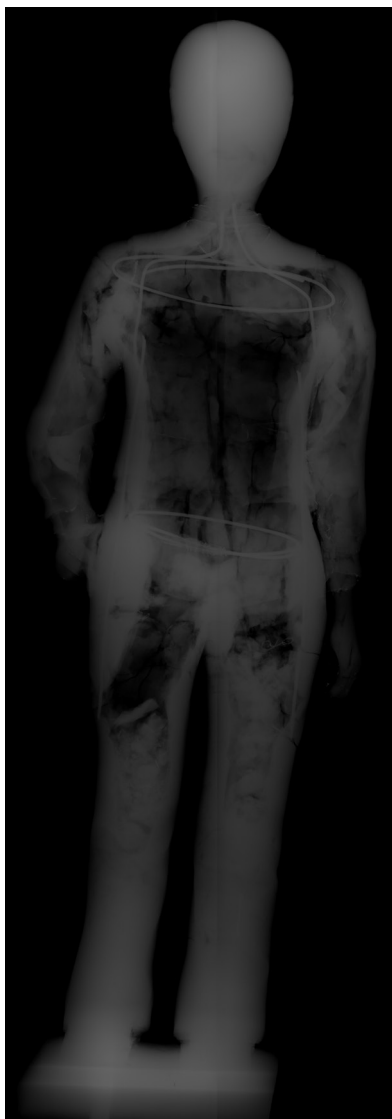
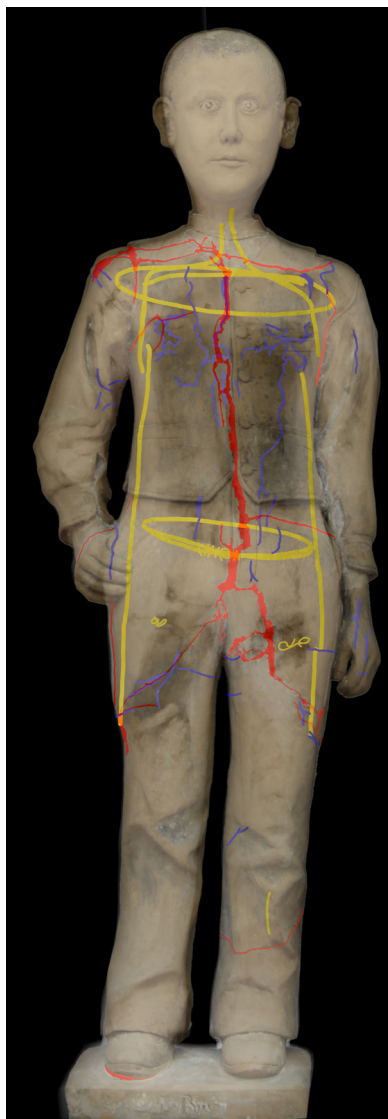
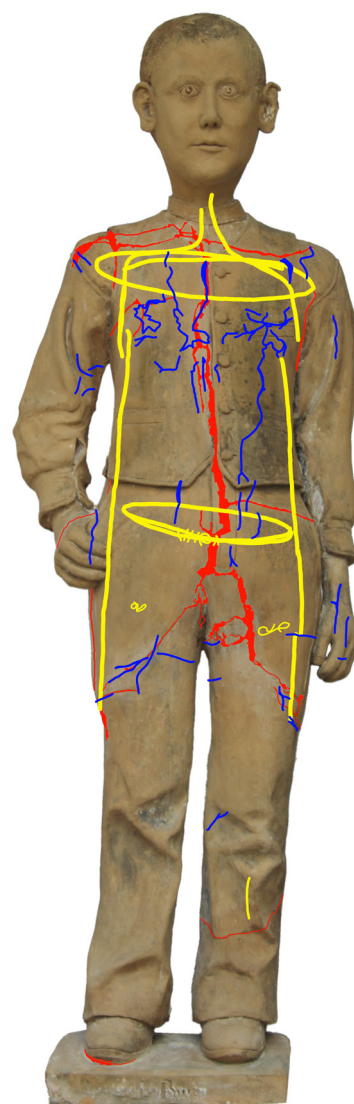
38.001\_15\_proves\_RX\_cos

A més a més, després de tenir les radiografies al davant i comprovar on estan col·locades les parts metàl·liques, es pot comprovar la correlació entre aquests punts i les esquerdes. D'aquesta manera ho reflecteix el següent esquema, que tot i ser aproximat, perquè s'ha de tenir en compte que les posicions de les fotografies poden variar envers la de la radiografia i que aquestes ho travessen tot i no es pot distingir el davant del darrere exactament, vol ser un recurs senzill per identificar els causants d'aquestes esquerdes.

En aquesta radiografia de cos sencer podem veure tota la part metàl·lica de dins l'Aprenent. Als esquemes del costat es ressalten els ferros i també les esquerdes que aquests podrien haver provocat.

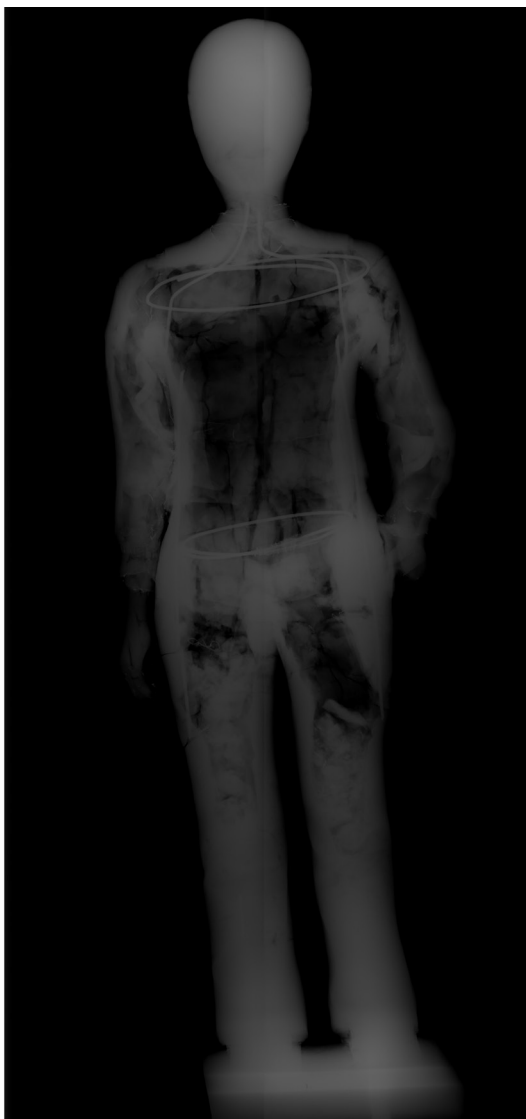
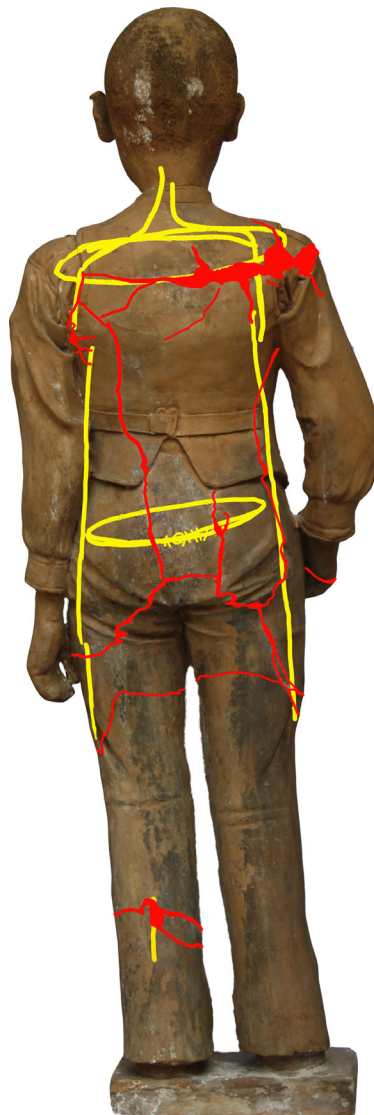
41. 001\_15\_proves\_RX\_cos

Però no totes les parts dels ferros tenen relació amb la part frontal sinó que el darrere la peça també està molt esquerpada i, és clar que algunes de les varetes metàl·liques que hi ha a l'interior hi han tingut alguna cosa a veure.

La radiografia de cos sencer i al costat l'esquema del darrere de la peça senyalitzades les esquerdes (vermell) i les varetes metàl·liques (groc). El ferro de l'esquena recorre tota l'esquerra de les espatlles tal i com es va poder veure quan es va retirar el morter que la cobria, explicat anteriorment.

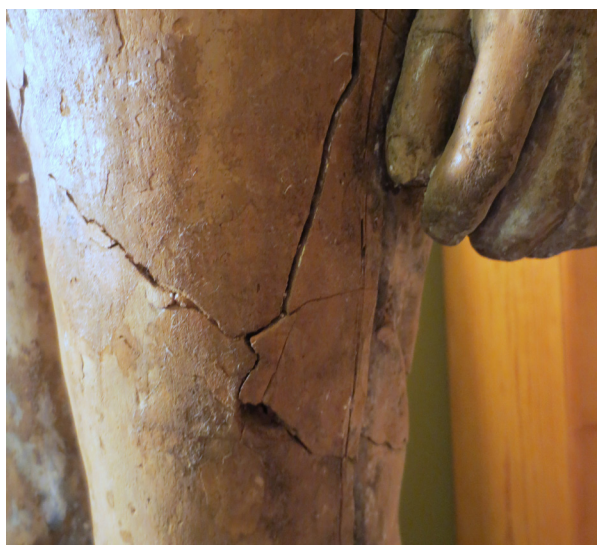
43. 001\_15\_DT\_gasses\_vapor3

Tot i que no totes les esquerdes corresponen a punts on hi hagi metall, moltes d'elles són un detonant d'altres que després es van fent més grans com són les de les cames, situades just on hi ha les puntes inferiors de les varetes en contacte amb la part de davant de la cama. En aquesta fotografia de la dreta, s'exemplifica aquest tipus d'esquerda.

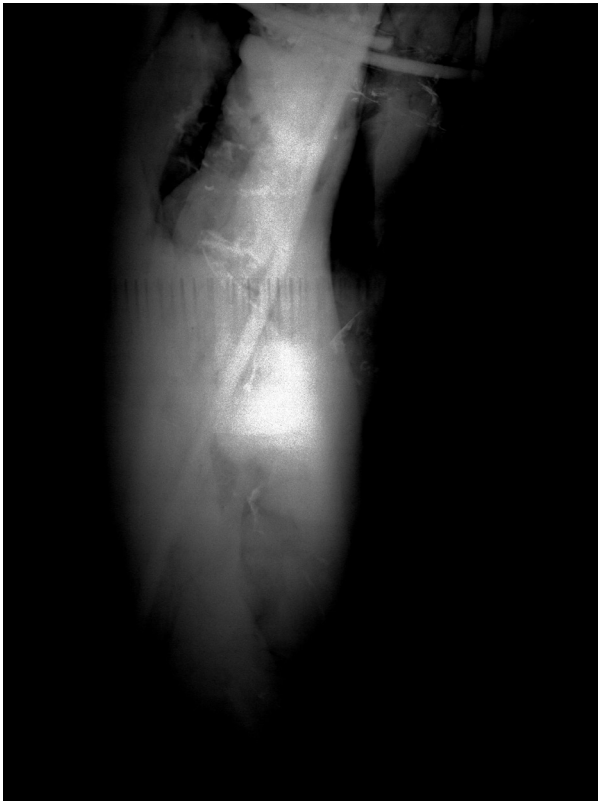
44. 001\_15\_proves\_RX\_cuixa\_lateral

Però tampoc ens podem oblidar dels laterals que també estan esquerdats per les costures de la roba, que és just per on passen les varetes de metall. Malauradament no dispo de radiografia sencera del lateral de la figura, però sí d'un tros de la cuixa esquerra que ens pot aportar força informació.

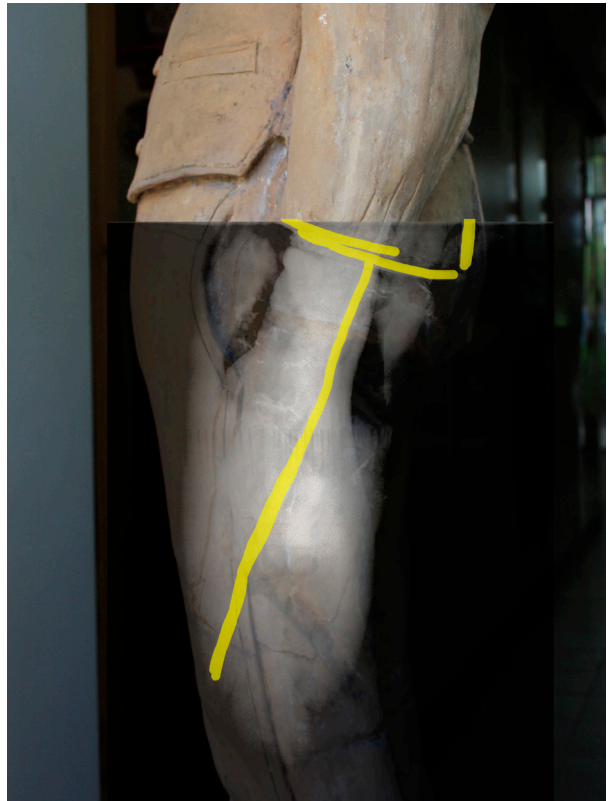
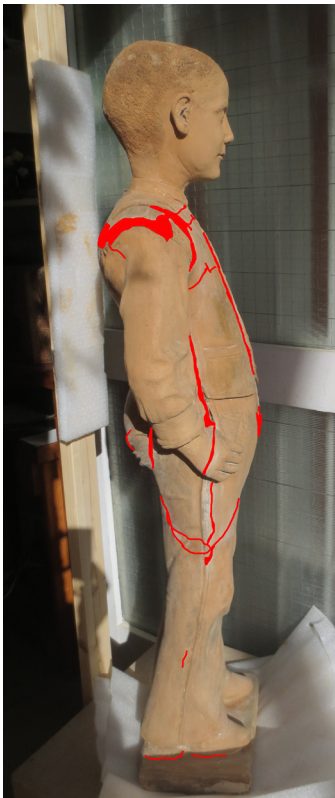
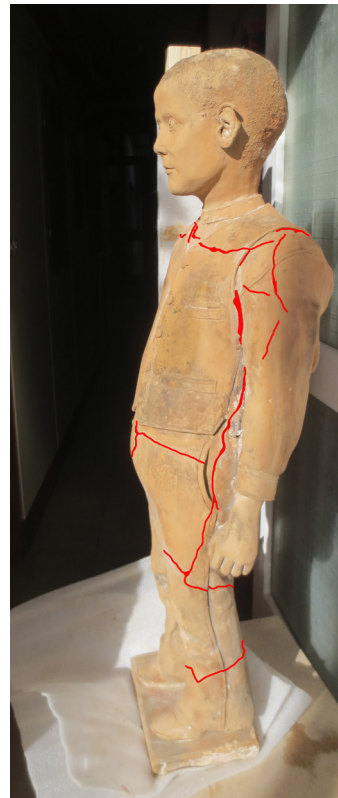
És clar, doncs, veient aquestes radiografies i esquerdes que la hipòtesi que l'armadura metàl·lica ja era dins quan es va coure la peça es confirma. També queda palès que Lluís Rius potser no va dir al ceramista que la peça tenia metall dins, ja que aquest segur que li hauria desaconsellat de coure-la pel perill d'explosió que això comportava, si tenim en compte que el metall es dilata a altes temperatures i que el fang en canvi es redueix, es provoquen forces i pressions en direccions diferents i per tant una esquerda.

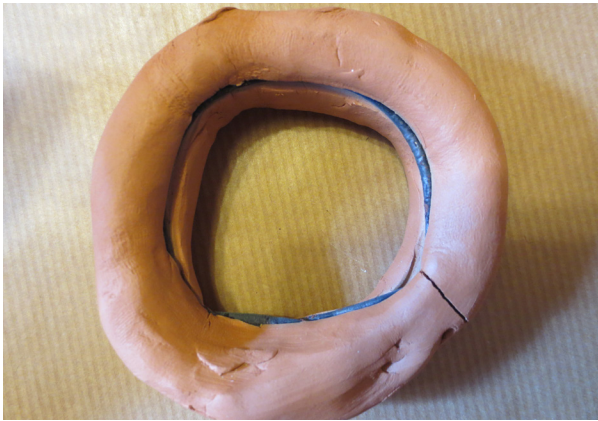
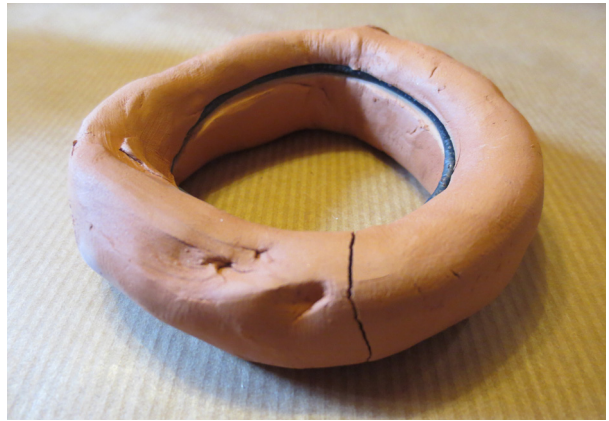
El filferro fi de l'interior s'ha cremat totalment per la part de fora, però també ha creat tensions i per això hi ha una esquerda.

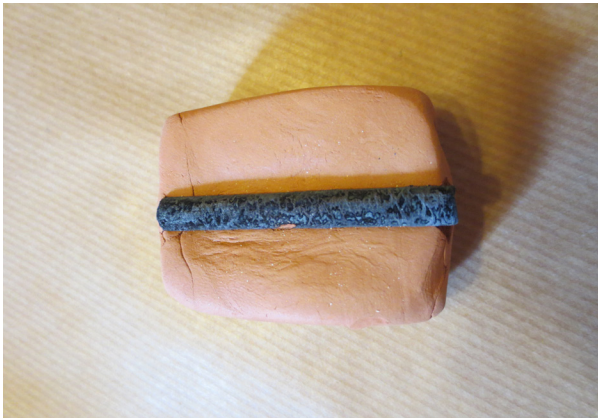
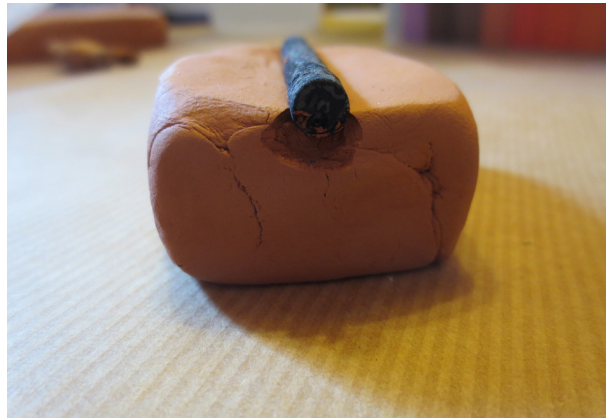
Aquí podem veure com el ferro sense cobrir no aguantava bé aquestes temperatures i es crema tan exteriorment com interiorment.

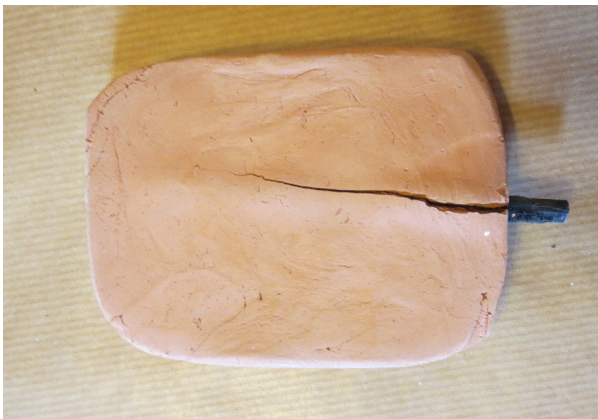
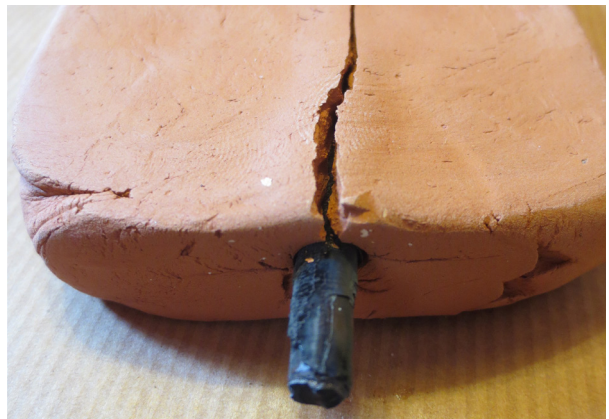
Amb aquesta prova volia comprovar com quedava el ferro si es col·locava a l'interior, envoltat de fang, com hauria estat dins l'Aprenent. El resultat és una esquerda notable a causa de les tensions interiors i que el ferro que es veu a l'exterior està cremat.

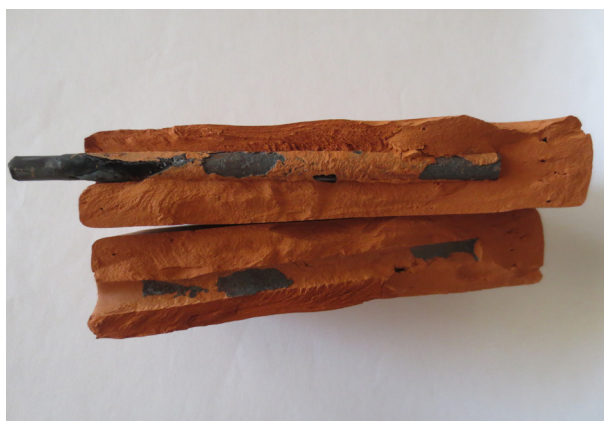
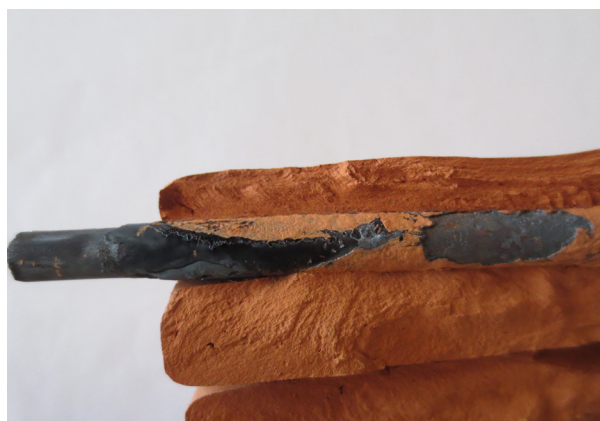
L'interior de la peça ha aguantat més que no pas el tros que hi havia fora, el ferro no s'ha oxidat tant, malgrat tot, sí que està més oxidat que el ferro trobat a l'Aprenent. A diferència d'aquestes proves, el ferro de l'Aprenent estava cobert i a l'interior, per tant més a resguard de l'escalfor i de l'oxigen.

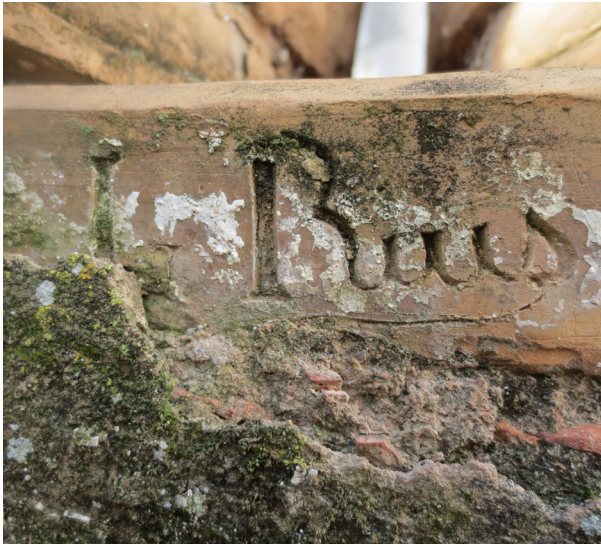
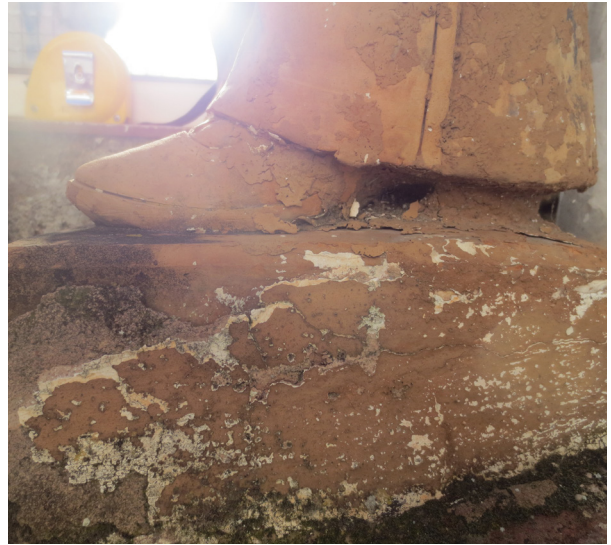
A la fotografia esquerra la base de terracota firmada per l'autor L. Rius amagada sota un recobriment de ciment. A la dreta la mateixa base amb el mateix recobriment que l'uneix al suport.

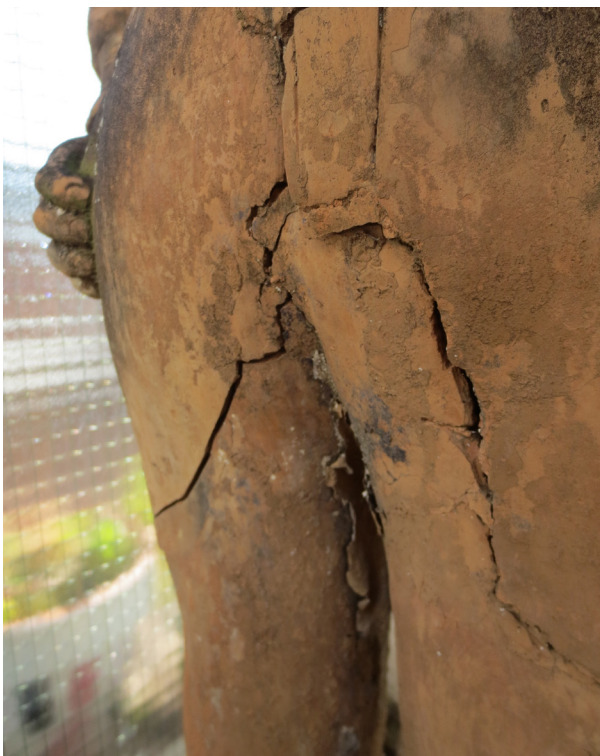
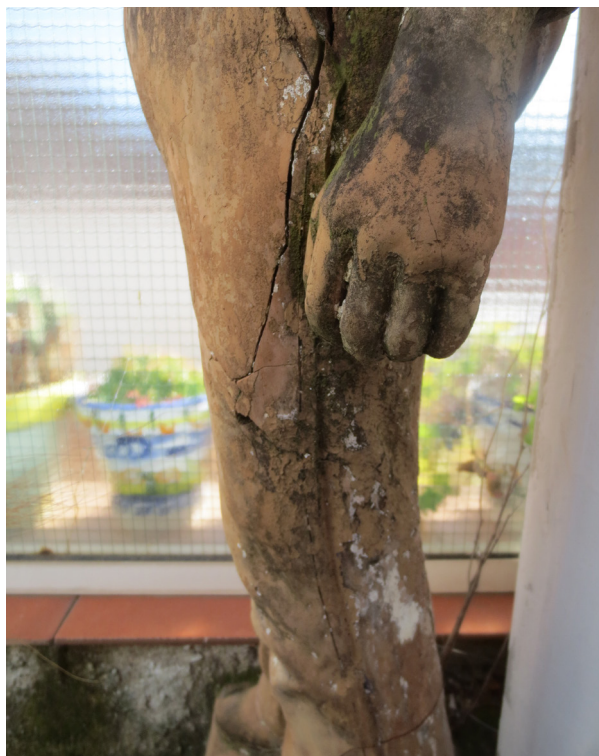
La part de la unió entre les cames presenta una gran esquerda que es ramifica per tres bandes, pujant per la bragueta i baixant per les dues cames. De la butxaca esquerra també en surt una altra esquerda, originada per la punta de la vareta metàl·lica que discorre per dins la cama.

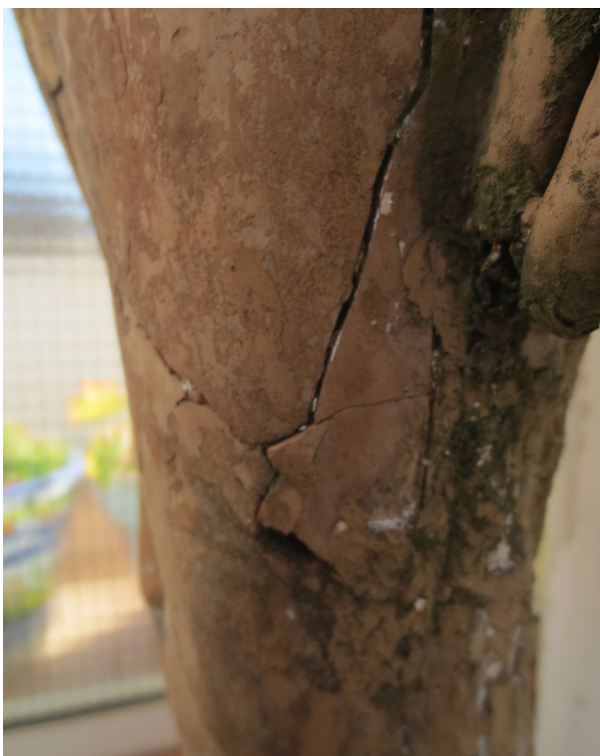
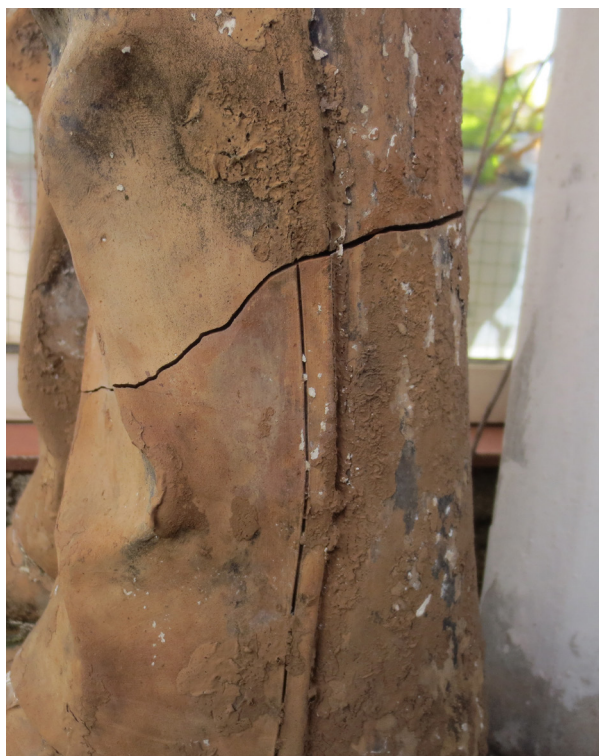
El detall del punt esquerdat de la cama esquerra i a la fotografia de la dreta, l'esquerda que dona la volta a la cama vista des del cantó.

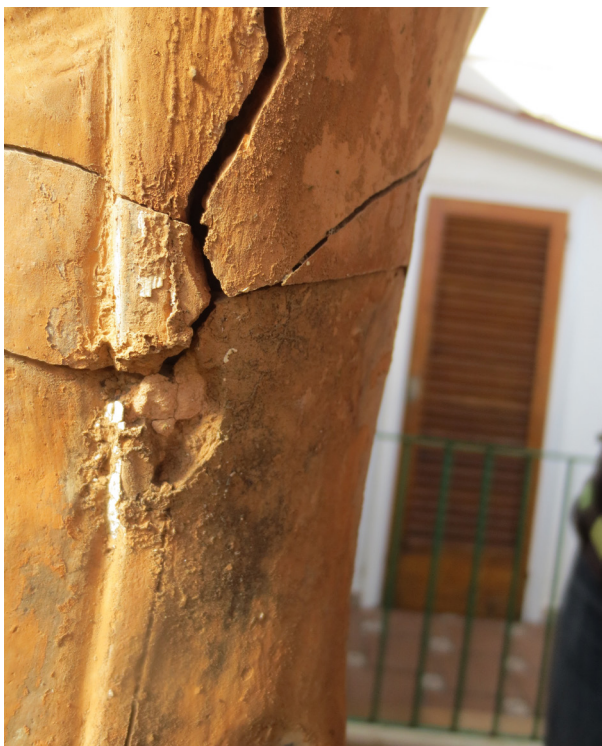
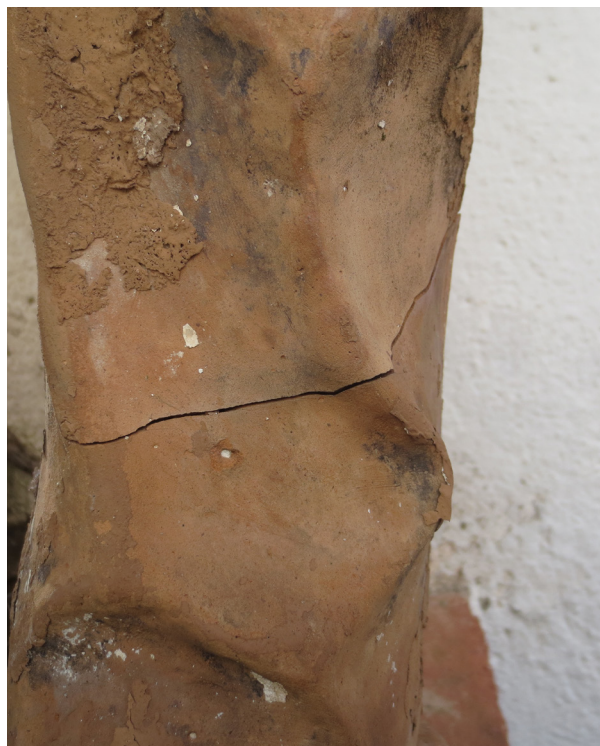
L'esquerda de la cama esquerra per davant. L'altra fotografia mostra el punt del final de la vareta de ferro on s'esquerda a la cama dreta.

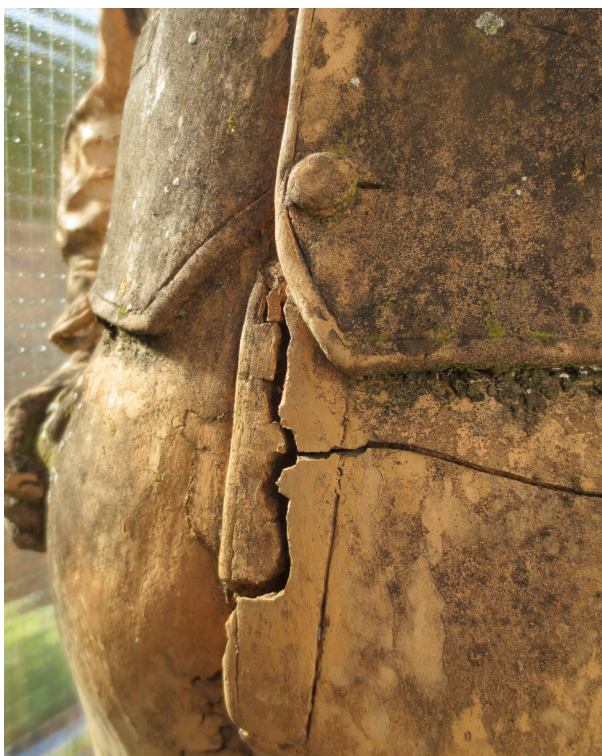
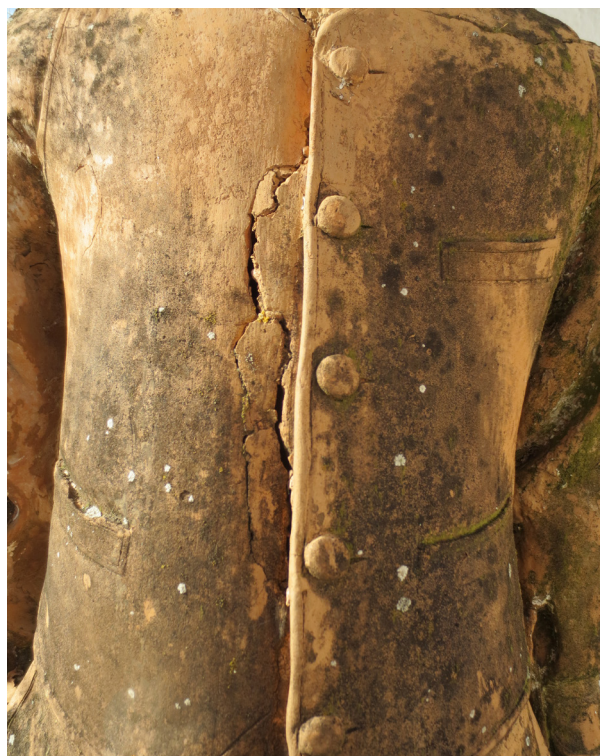
A l'esquerra el detall de la gran esquerra d'on hi hauria la cremallera dels pantalons. A la dreta, el tors ennegrit i amb líquens i amb una esquerra que s'apropa a la zona de la botonada.

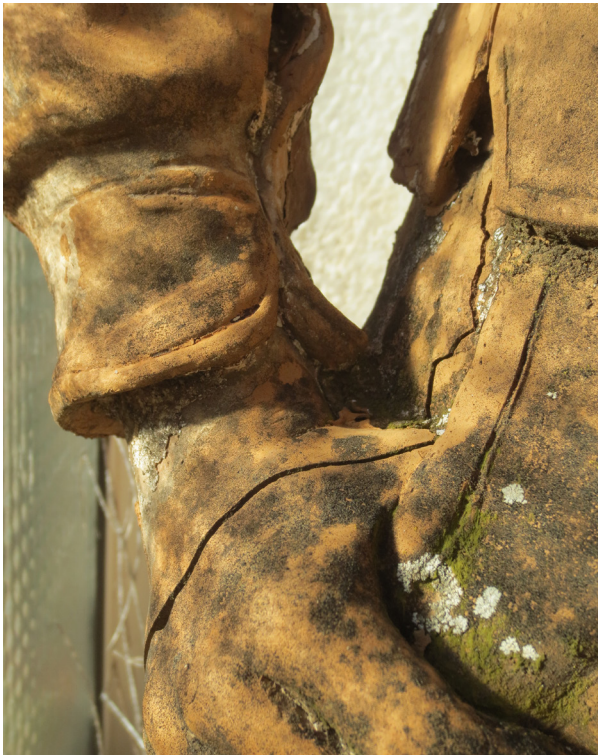
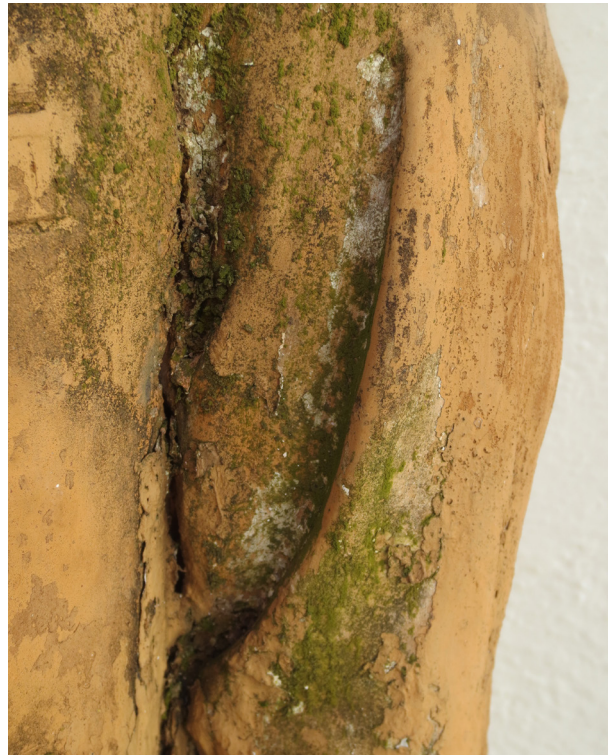
La mà dreta es parteix per una esquerra que puja pel costat. La presència de molsa i líquens és important, ja que la peça es troba a la intempèrie.

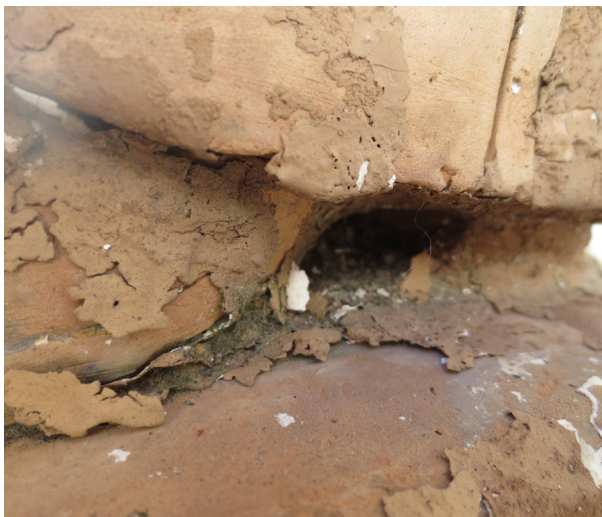
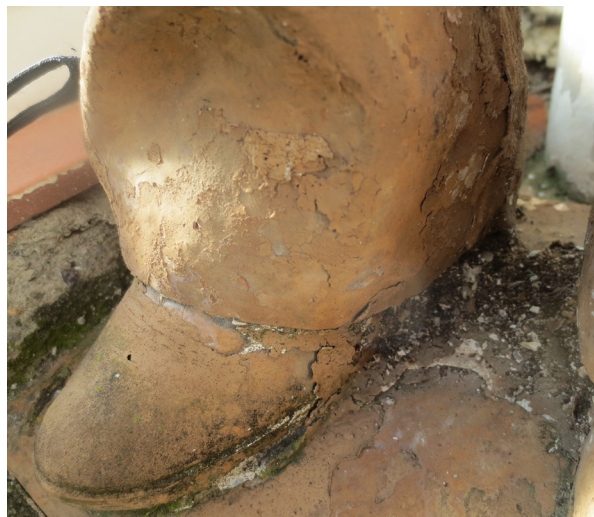
Detalls de l'exfoliació de la pintura plàstica i la brutícia que s'acumula als peus de l'Aprenent.

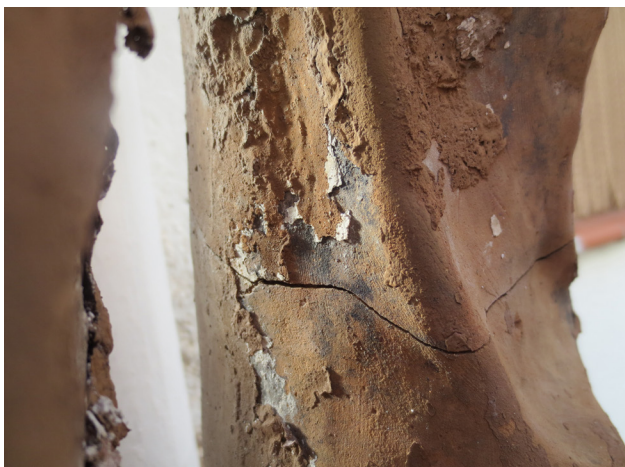
86. 001\_15\_AT\_detall\_exfoliacio\_cames\_2

La pintura ha creat bombolles d'aire abans de començar a saltar.

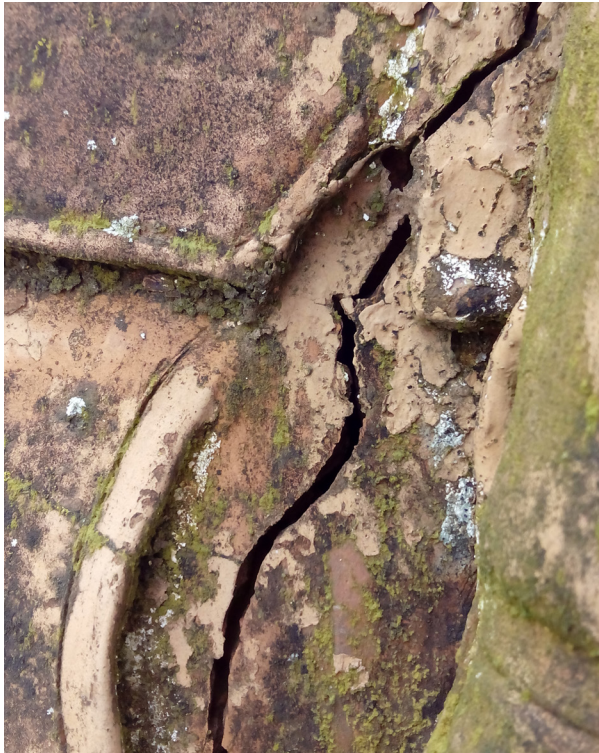
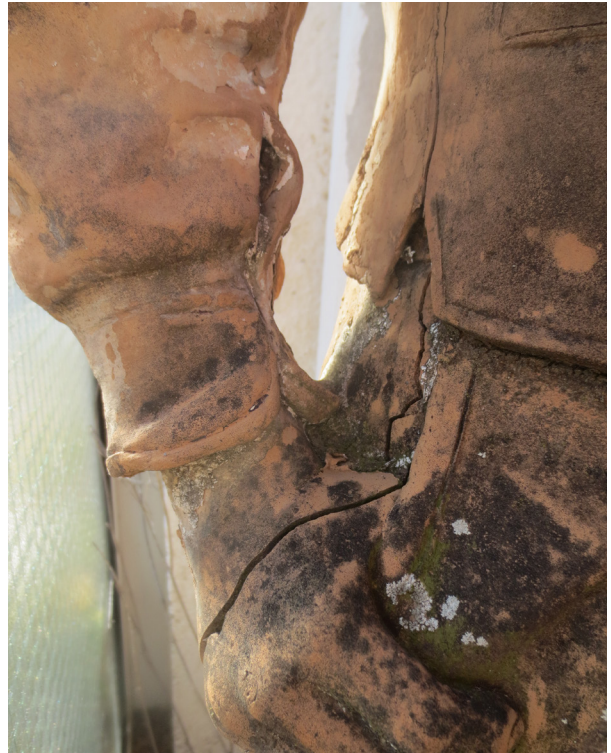
En aquestes dues fotografies es pot veure com la peça després de tants anys a l'exterior té colònies de molsa i líquens en superfície així com unes zones ennegrides que podrien ser d'origen biològic o acumulació de brutícia en la porositat de la terracota.

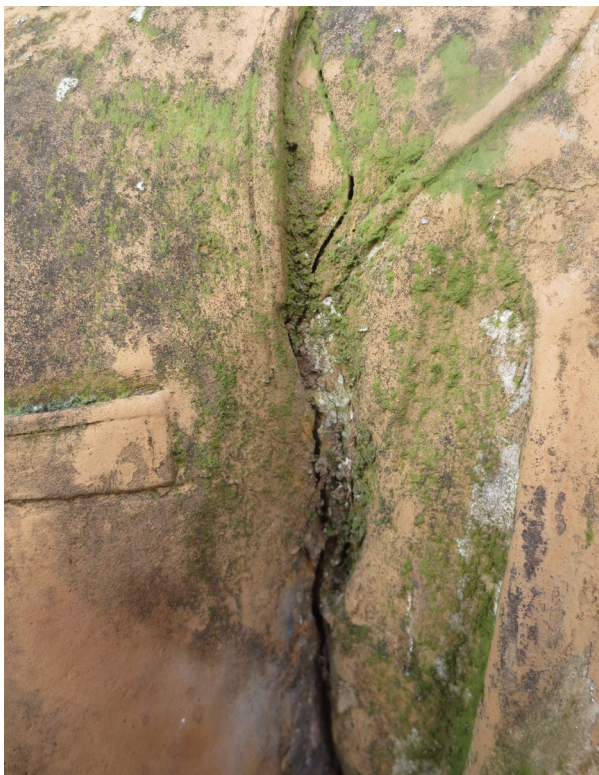
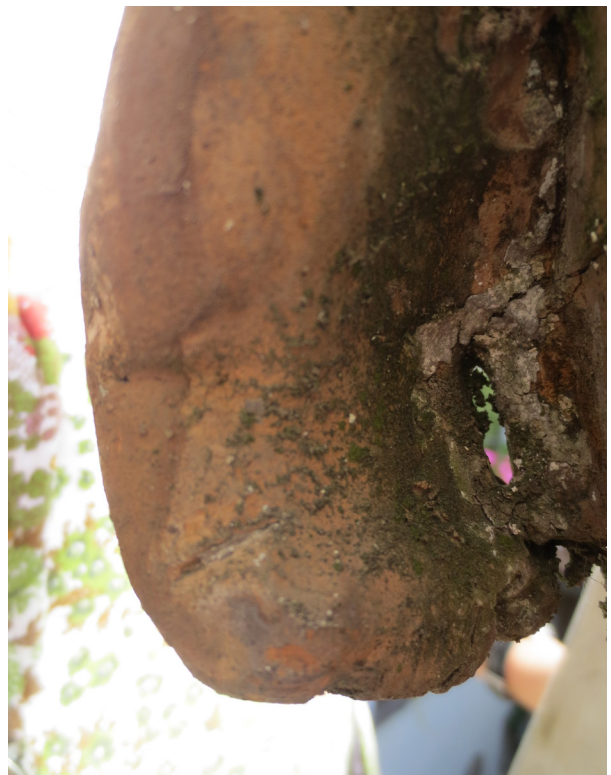
La zona ennegrida és àmplia a l'armilla i el braç està cobert de molsa i líquens. Els racons, com l'interior de la mà esquerra, també tenen presència biològica.

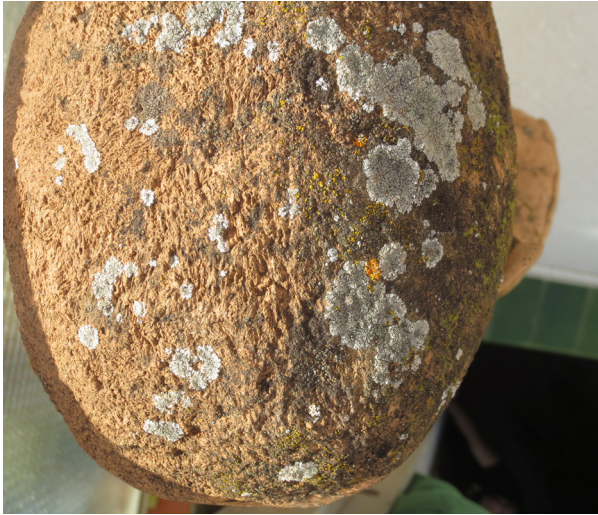
95. 001\_15\_AT\_detall\_liquens\_cap

La part superior del cap és on hi ha una acumulació més gran de líquens.

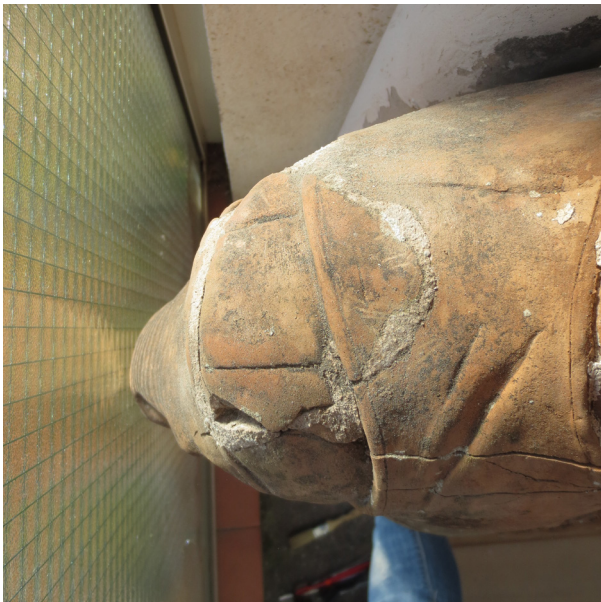
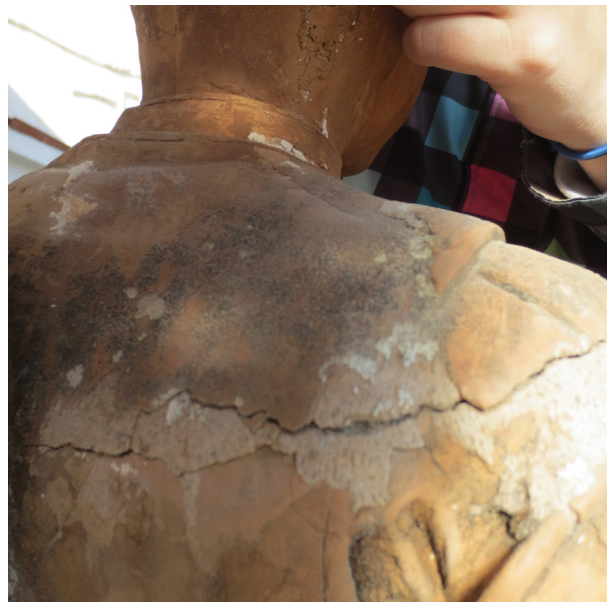
Tinc dues hipòtesis sobre el moment en què es va aplicar l'argamassa per a reomplir una esquerda que es troba a l'espatlla dreta i arriba fins més enllà de la meitat de l'esquena. La primera, que va ser aplicada quan es va col·locar en el lloc on es troba actualment. I la segona, que quan va sortir del forn, a la mateixa terrisseria procurassin fer un arranjament.

Detalls de l'argamassa que cobreix una gran esquerda que comença a l'espatlla i segueix fins a mitja esquena.

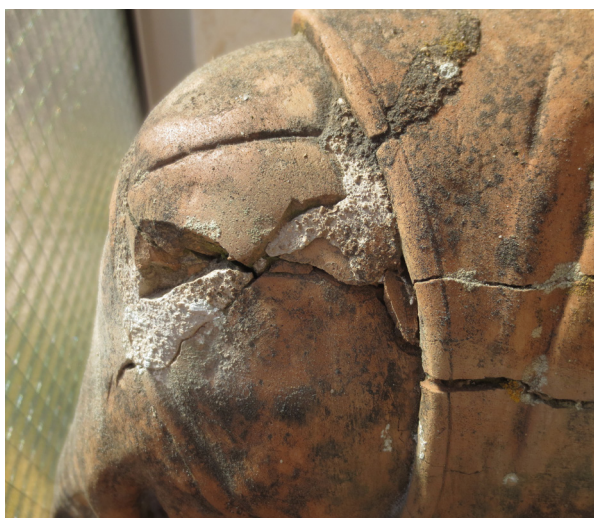
98. 001\_15\_AT\_IA\_reintegracio\_volumetrica3

Detall de l'argamassa blanquinosa, de la qual ja se n'ha perdut una part.
