# L'APRENENT RESTAURA L'APRENENT

TREBALL DE FINAL DE GRAU

Grau en Conservació i Restauració de Béns Culturals  
Facultat de Belles Arts  
Universitat de Barcelona

Estudiant: Laura Pinyol Rius  
Tutora: Margarita Alcobé Domínguez

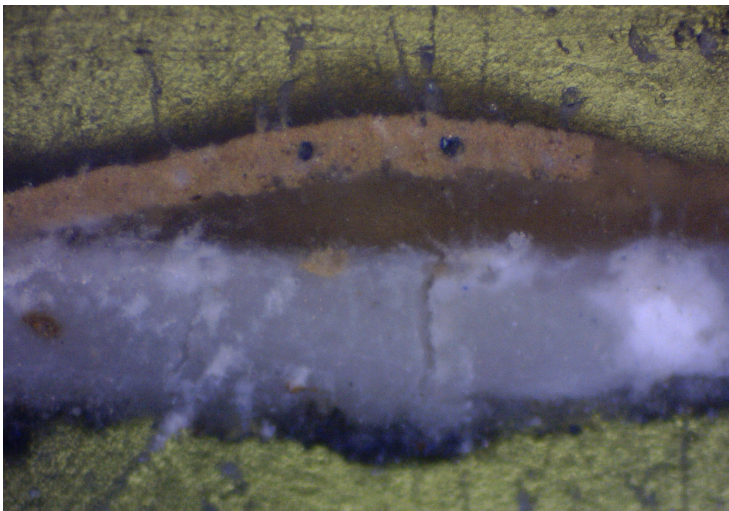
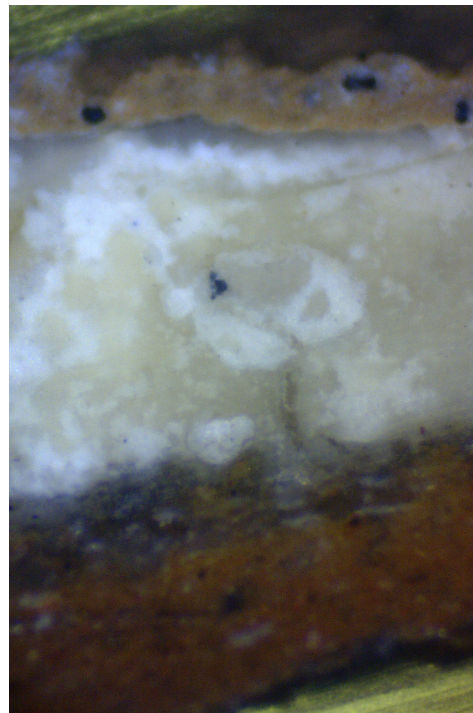
Les diferents capes que conformen l'estratigrafia de la peça no són regulars ni iguals a tot arreu. A la fotografia de l'esquerra veiem l'exemple de la mostra 1 on no hi ha la capa de terracota i la capa de brutícia de sobre la pintura no és gaire gran. Hem de pensar que es tracta de la zona de l'entrecreix on no hi ha tanta deposició de brutícia. A la dreta la mostra 2 sí que té la capa de la terracota.

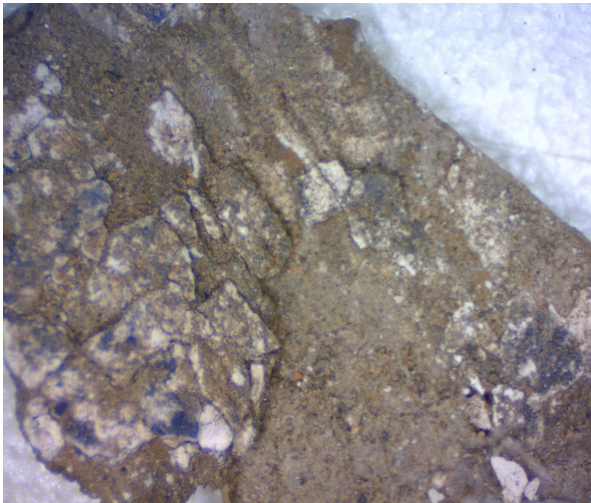
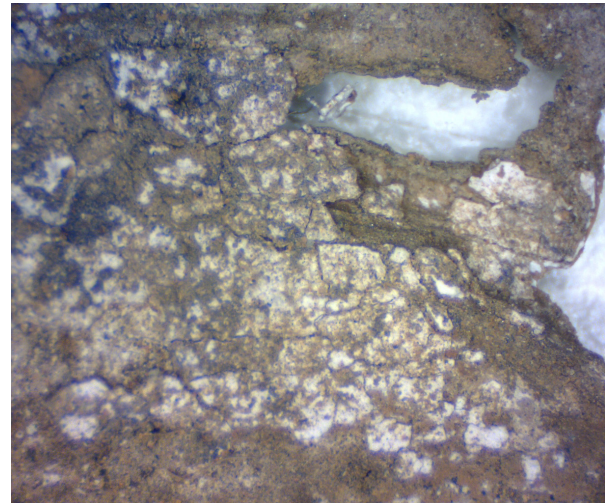
De baix a dalt, la pintura, la calç i una capa negra, en principi brutícia, d'un color negre-blavós.

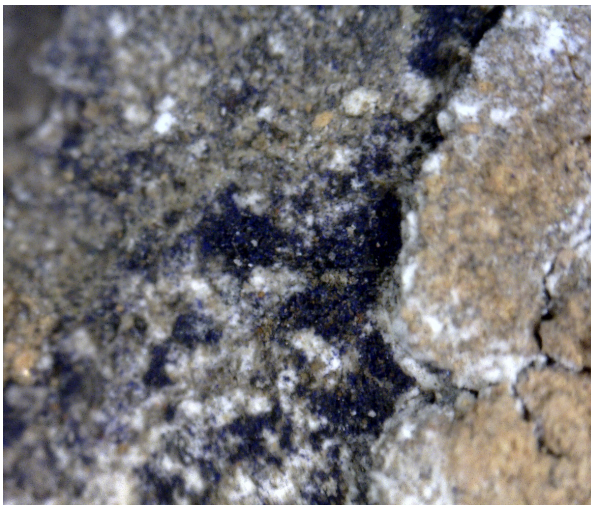
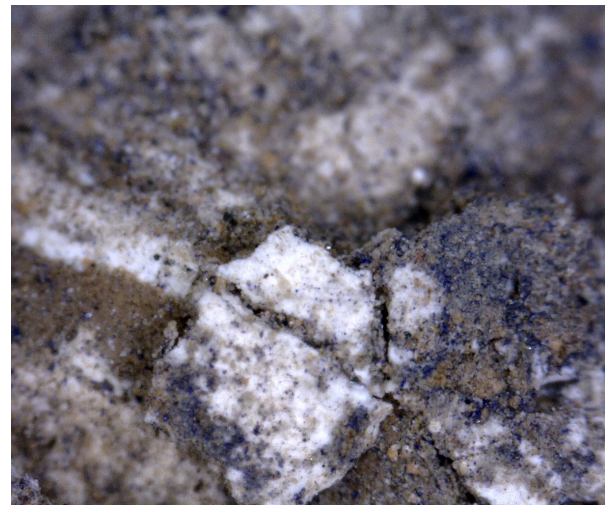
En detall la brutícia, que és molt granulada de color negre- blavós.

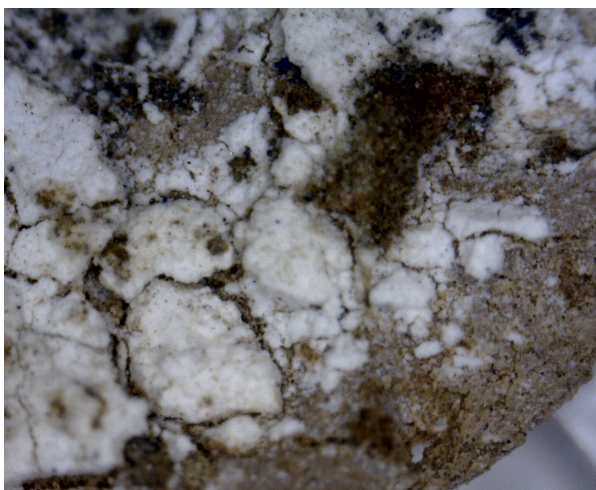
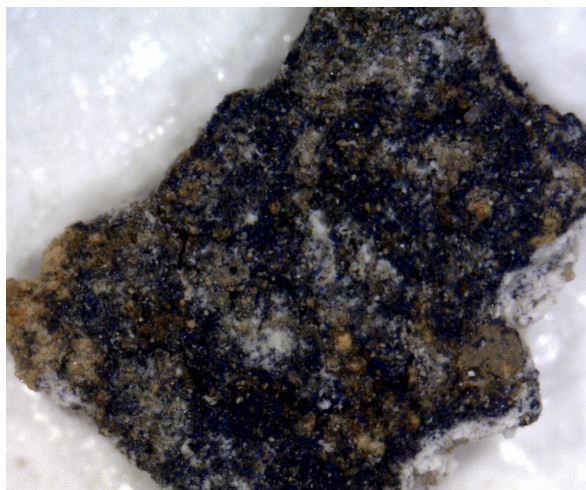
En la fotografia de l'esquerra podem veure en detall la capa de calç, força gruixuda en alguns punts. A l'esquerra amb menys augments que la resta de fotografies podem comprovar com la calç ha absorbit o endut la brutícia que tenia adherida la terracota.

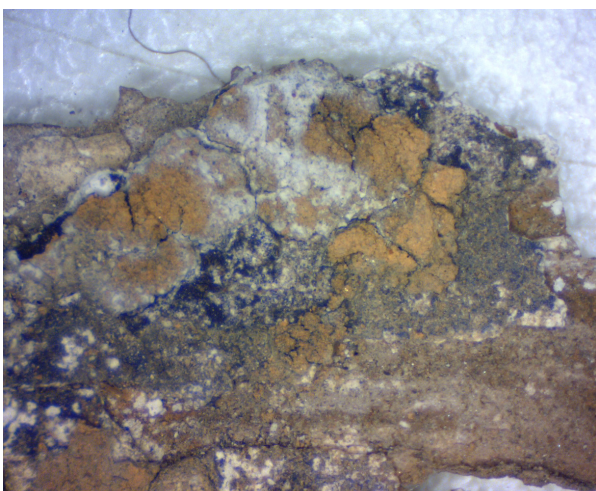
114. 001\_15\_analisi\_microscopi\_superficie\_revers\_detall5

En aquesta última podem veure també algunes restes de la terracota que han saltat.

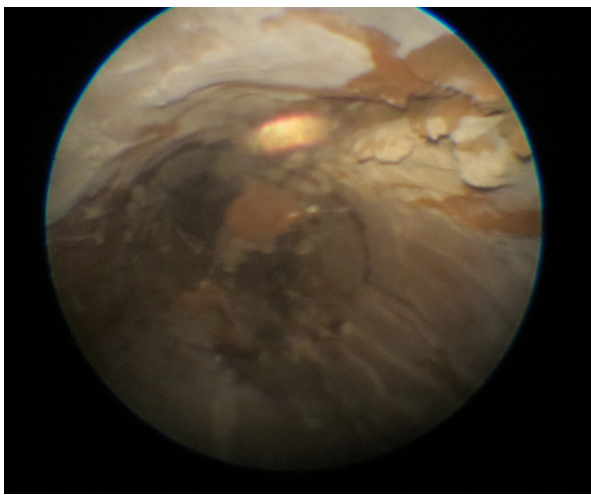
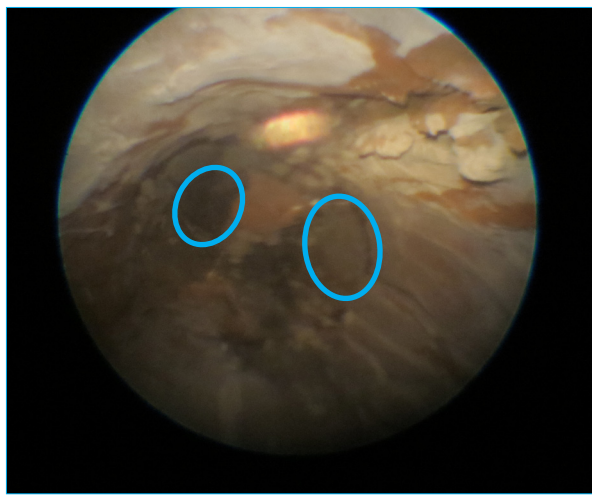
Tot i la deformació òptica de l'aparell, es pot apreciar com des del cos central la figura és buida i s'hi veuen els cilindres que conformen les cames, marcats amb blau a la segona fotografia.

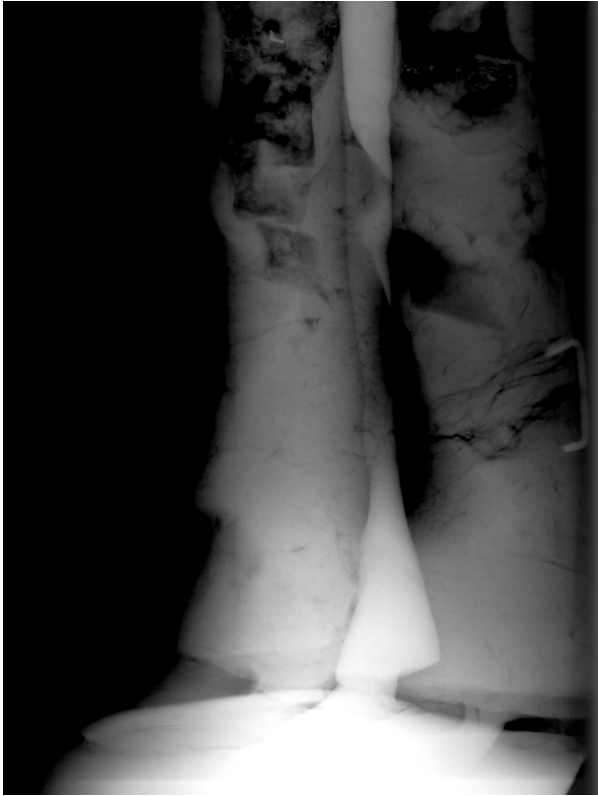
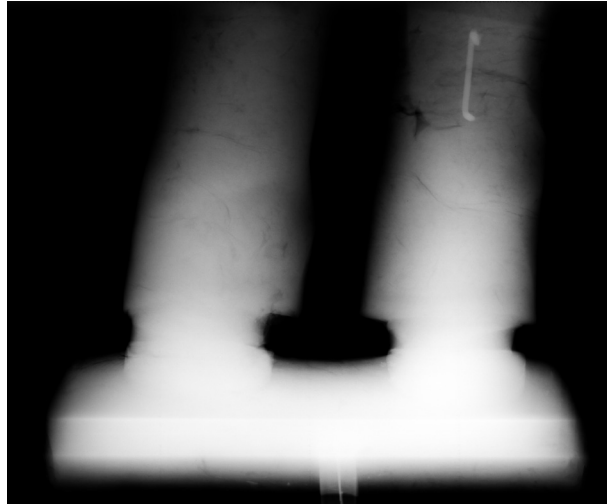
A l'esquerra les cames de tres quarts amb la grapa metàl·lica a la cama esquerra com també es pot veure en la frontal de les cames.

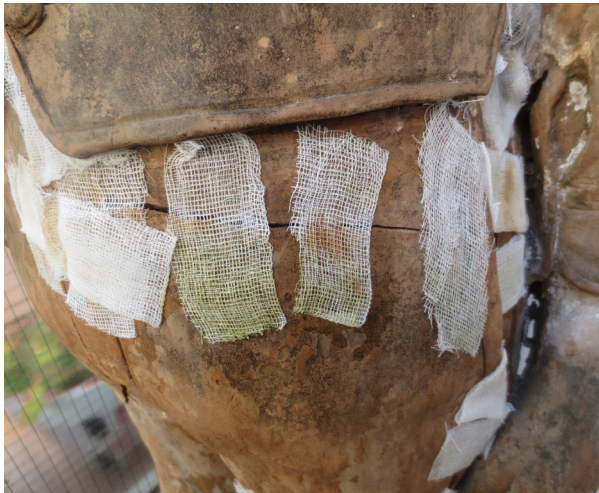
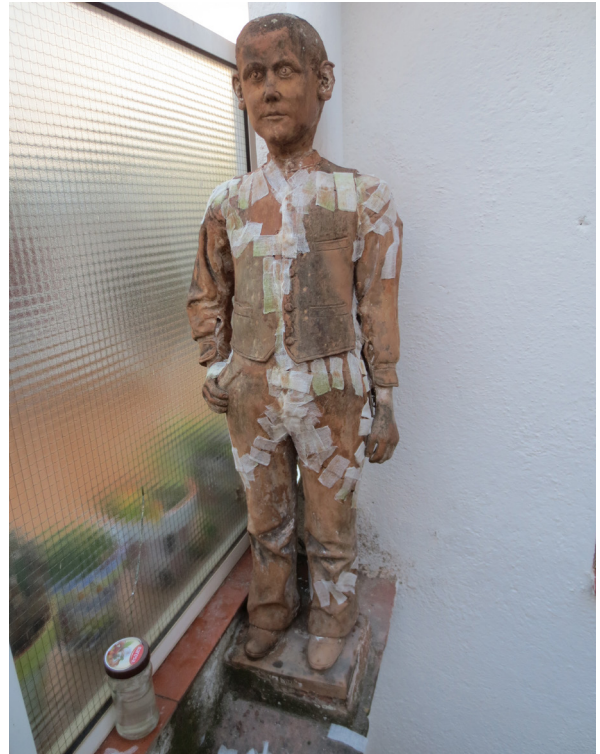
Les fotografies mostren els trossos de gassa que es van col·locar amb Paraloid® B72 transversalment a les esquerdes. Al col·locar-los, restes de microorganismes no visibles a cop d'ull, han aflorat a la superfície.

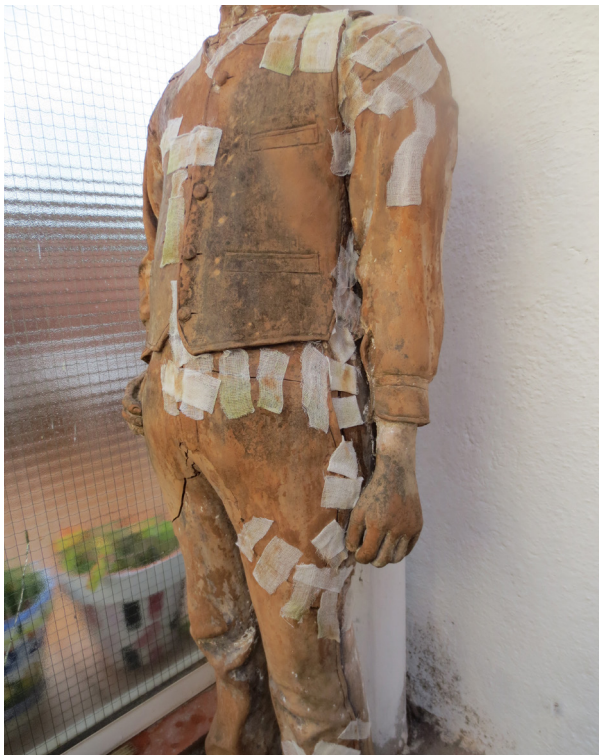
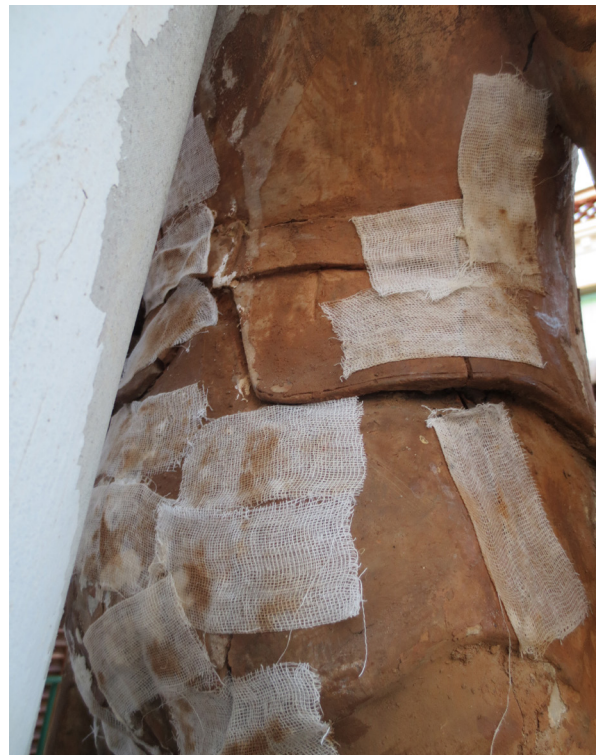
A la fotografia de l'esquerra una vista força general de la composició final dels trossos de gassa col·locats per subjectar les esquerdes. A la dreta una fotografia en detall de les gasses posades a les esquerdes del revers, molt complicades d'aplicar, ja que es troben tocant a la paret del darrere i a la mampara de l'esquerra.

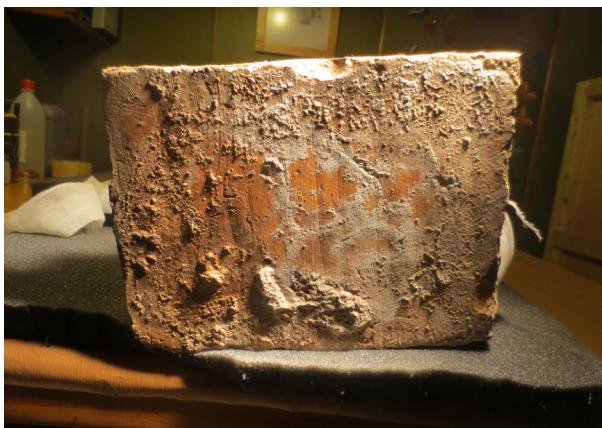
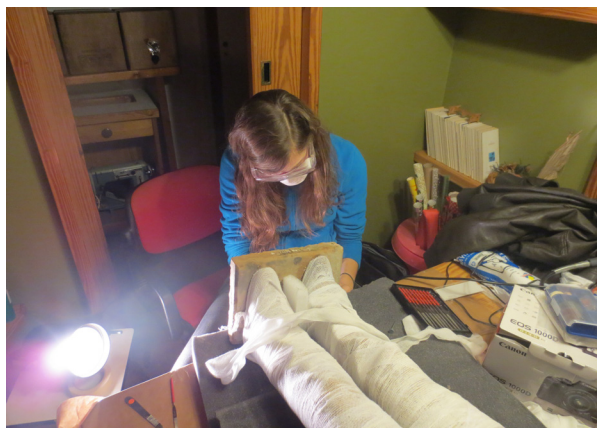
Les concessions de la part inferior de la base impediën que la peça tingui estabilitat dret. Per això s'han rebaixat les concessions del morter que l'unia a la seva peanya. A la fotografia de la dreta l'Aprenent estirat sobre la taula on hi ha un llit d'escuma de poliestirè.

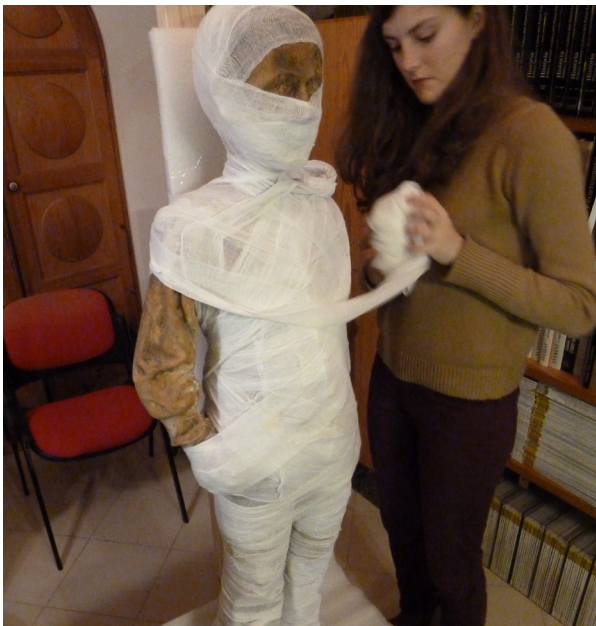
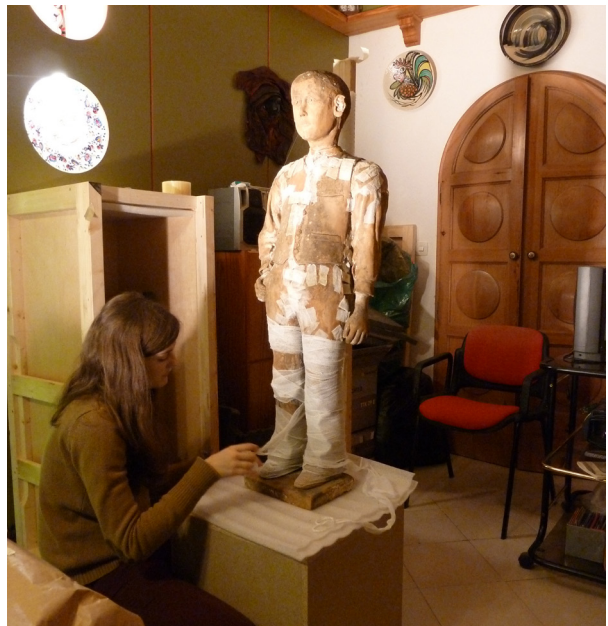
Es van retirant les benes que emboliquen la figura. En una primera comprovació visual no hi ha esquerdes noves i les que hi havia no han augmentat de mida.

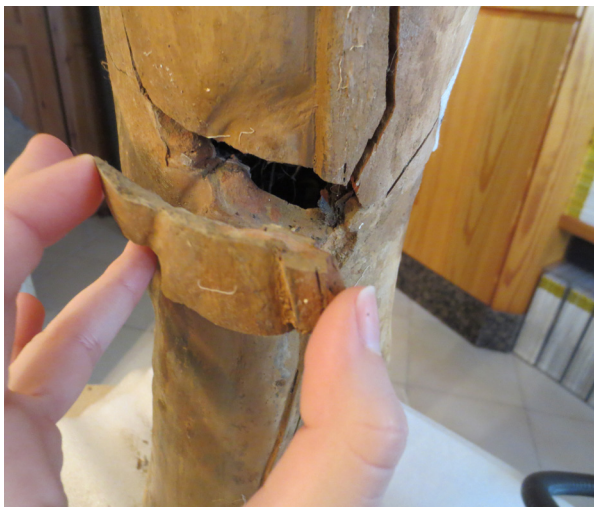
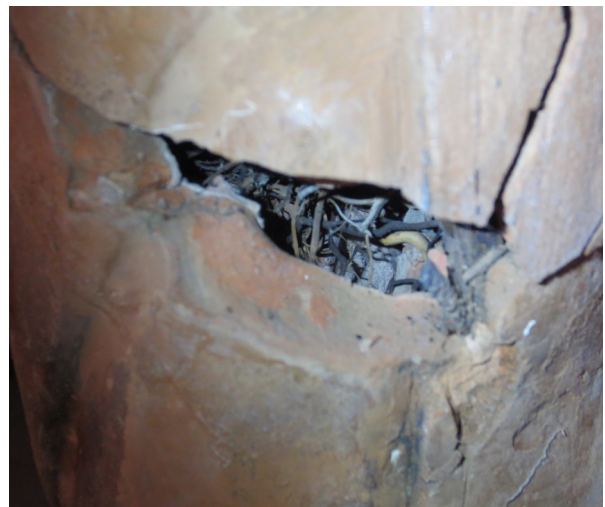
En el forat que deixa el tros desunit s'hi poden veure arrels, molt probablement d'heura.

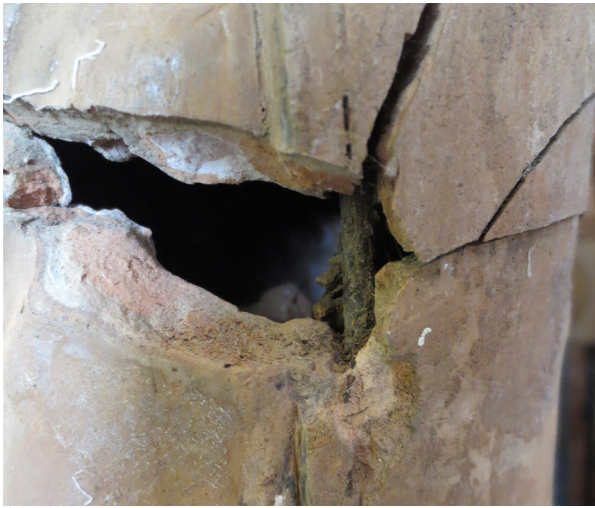
23. 001\_15\_DT\_trencament\_tros3

A la fotografia de l'esquerra en detall la vareta metàl·lica que hi ha a l'interior. A la dreta el tros caigut, on s'hi poden veure algunes empremtes digitals i també corroborar-ne la construcció amb xurros, ja que en té la forma.

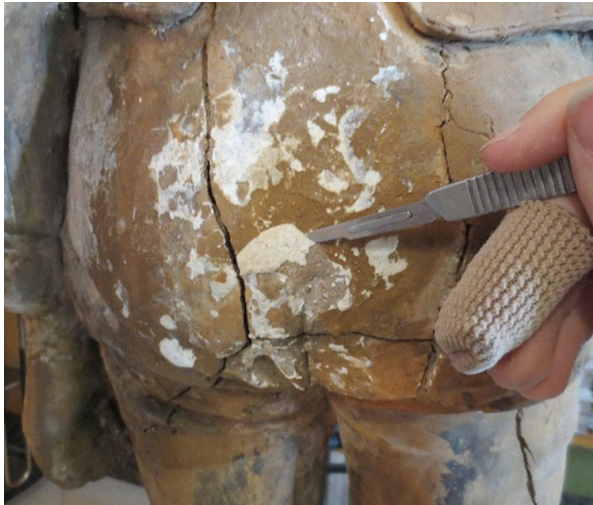
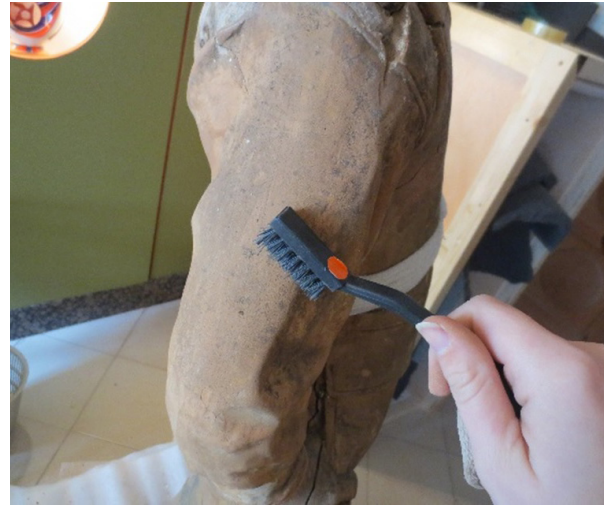
La part posterior tenia grans acumulacions de calç i també de pintura plàstica de paret, que es van haver de retirar mecànicament. La pintura que saltava era fàcil de retirar amb raspallet de plàstic.

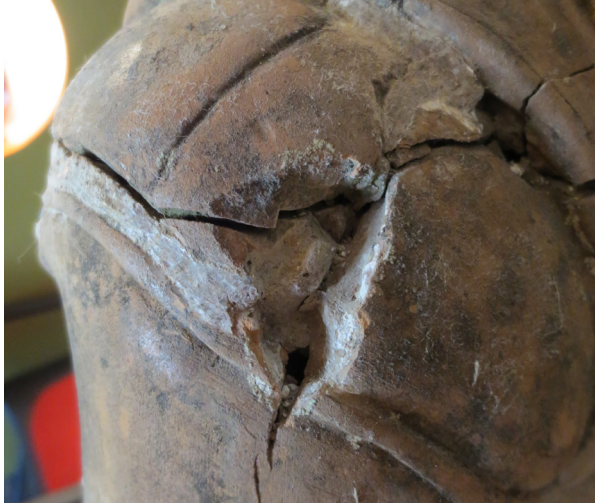
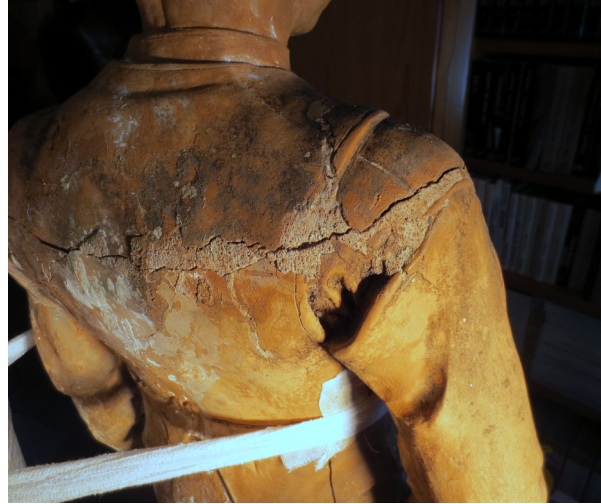
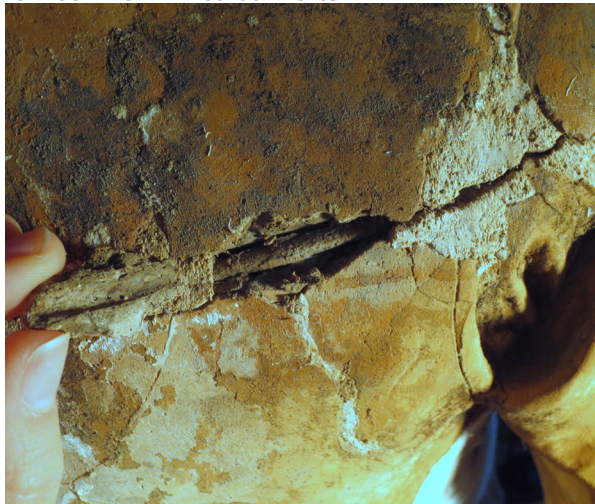
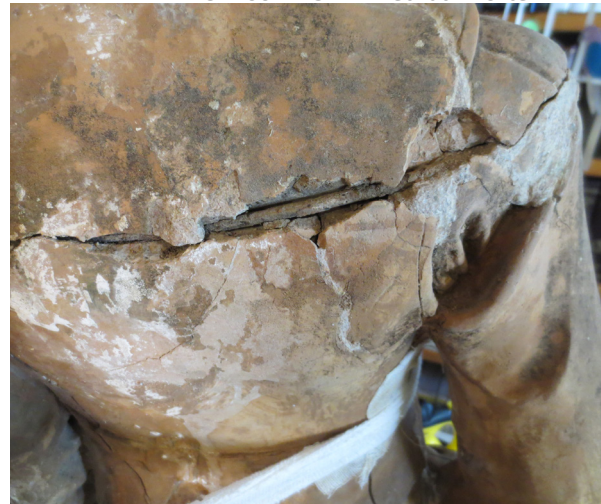
Tinc dues hipòtesis sobre el moment en què es va aplicar l'argamassa per a reomplir una esquerda que es troba a l'espatlla dreta i arriba fins més enllà de la meitat de l'esquena. La primera, que va ser aplicada quan es va col·locar en el lloc on es troba actualment. I la segona, que quan va sortir del forn, a la mateixa terrisseria procurassin fer un arranjament.

El morter que cobria l'espatlla dreta i part de l'esquena era extremadament dur, i estava tot esquerdat. No va ser una sorpresa veure que a sota hi havia una tija metàl·lica, en procés d'oxidació, que recorre tota l'esquena.

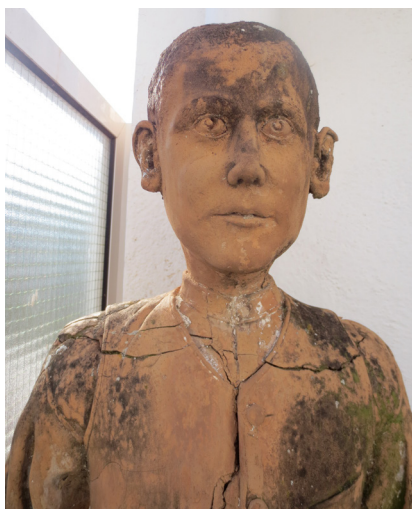
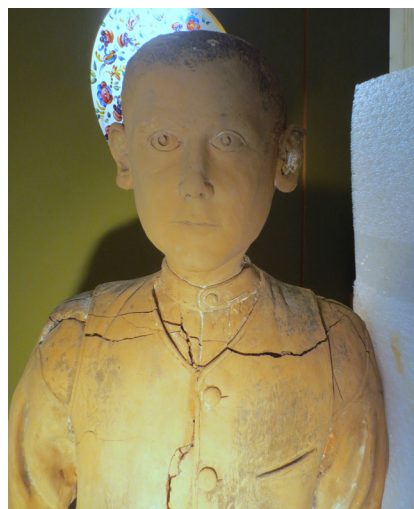
Aquesta pintura està saltant, exfoliant-se i arrissant-se, deixant a la vista la terracota i la capa de calç. No és original, crec que es va pintar de color marró, tan similar al de la terracota, perquè aquesta s'anava ennegrint, ja que a les zones on tot això ha saltat, es veuen restes com de carbó, ennegrides, possiblement de la combustió de xemeneies. Al costat de la peça, hi ha una sortida de xemeneia provinent d'una estufa de serradures de la casa.

La pintura que es retira és de color marró, semblant al de la mateixa terracota, però es nota quan es retira.

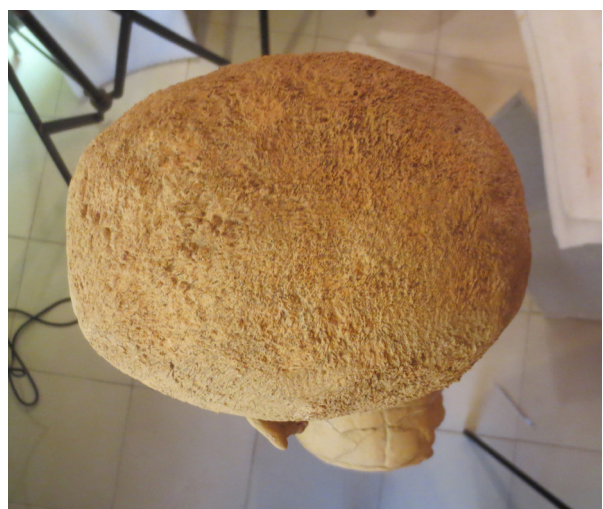
207. 001\_15\_DT\_retirat\_liquens\_final\_sup

Durant el procés i el després de retirar els líquens del cap.

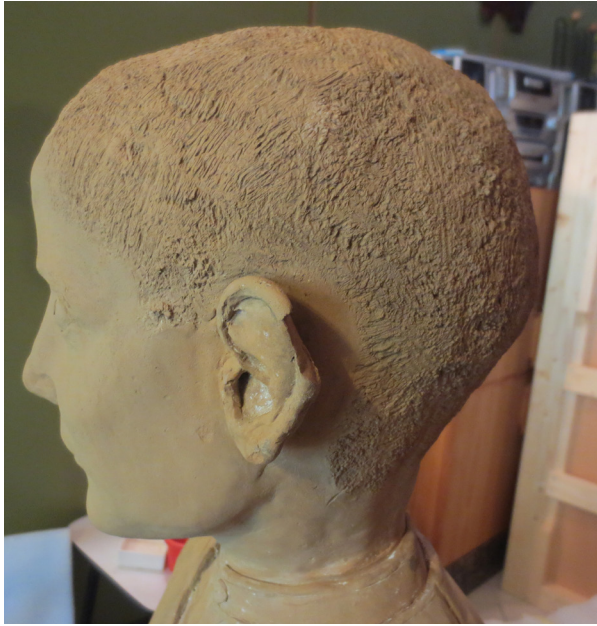
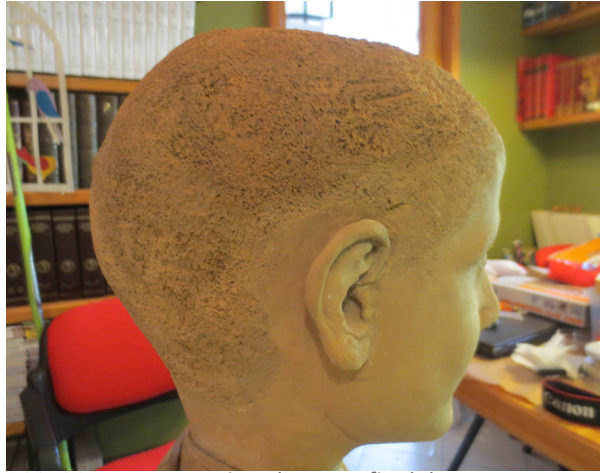
El cap un cop net de líquens pels laterals.

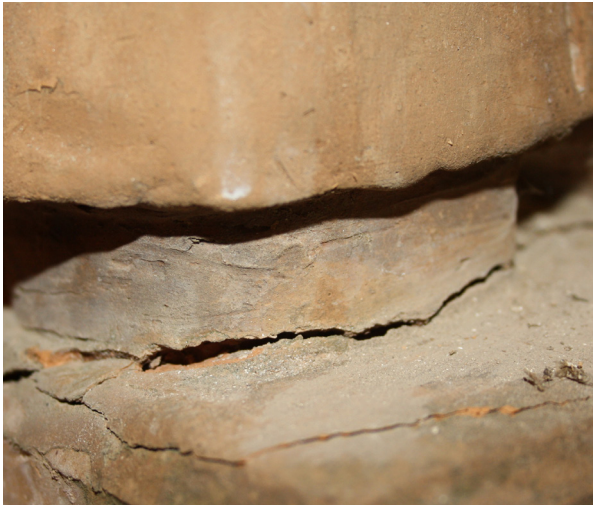
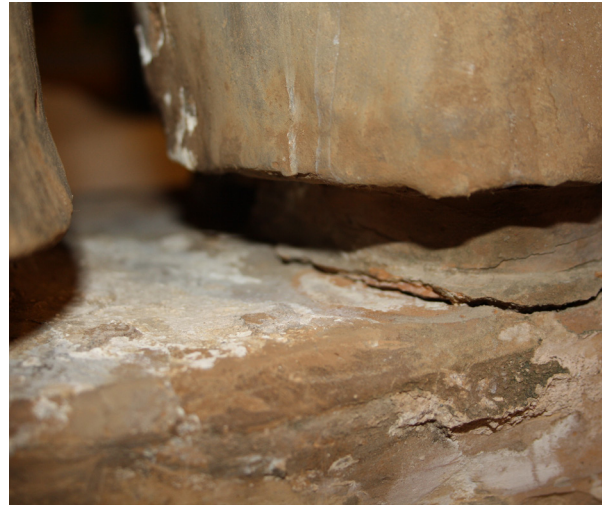
Les esquerdes del peu constituïen una preocupació perquè la figura podria separar-se de la base.

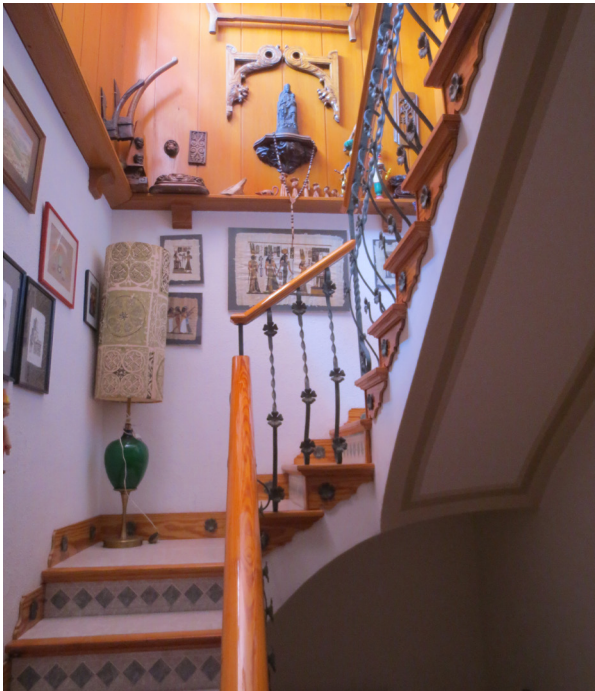
250. 001\_15\_emplaçament\_final1

L'escala, que té dos replans, a sobre hi ha diverses peces de Lluís Rius.

Així doncs, s'ha buscat un lloc idoni per a l'Aprenent dins de la casa familiar, en un replà d'una escala, just sota la paret on s'exposen altres obres i les eines de Lluís Rius. És una part de l'escala molt poc utilitzada, ja que sols porta a les golfes. Se li ha de construir una petita peanya de fusta que agafi la base de la figura, de tal manera que sigui estable i no es mogui de lloc.

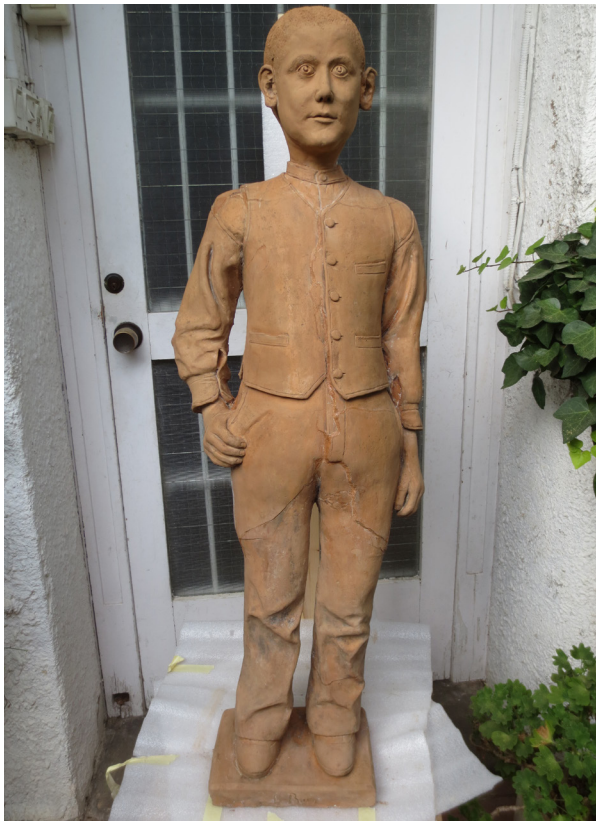
252.001\_2015\_FT\_GA

**Anvers final**

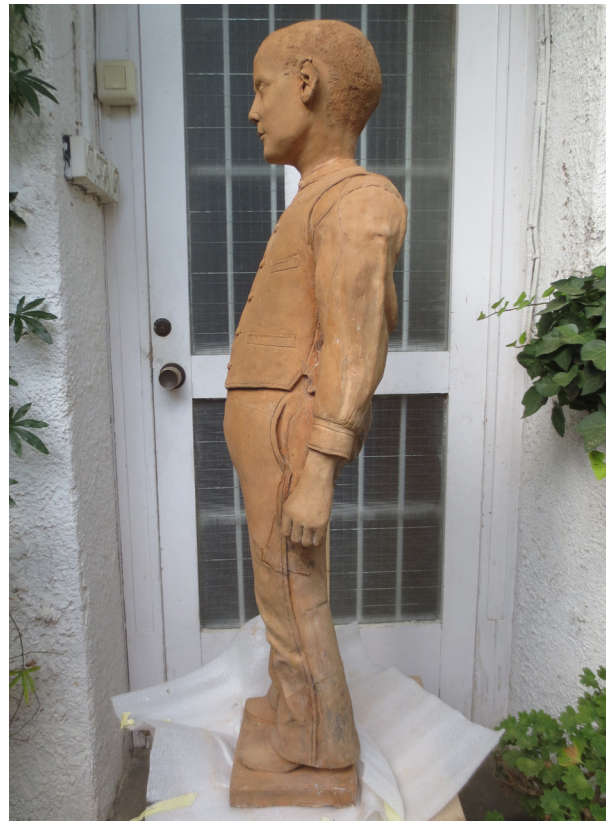
253.001\_2015\_FT\_GLE

**Lateral esquerra final**

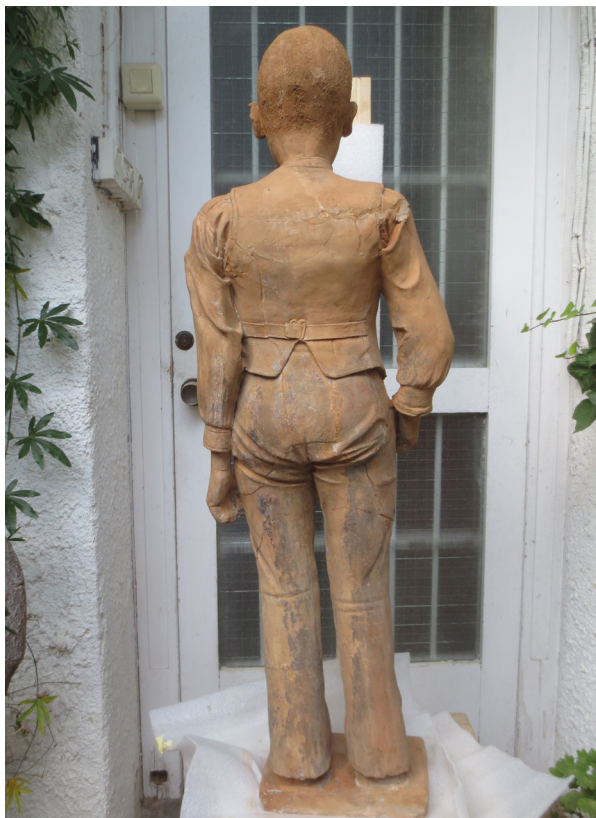
254.001\_2015\_FT\_GR

**Revers final**

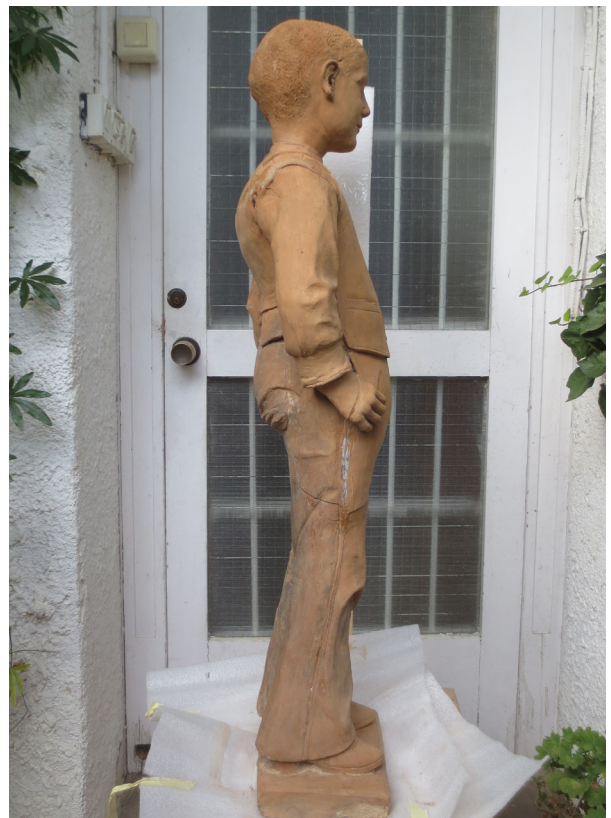
255.001\_2015\_FT\_GLD

**Lateral dret final**
