# TFG

## ELS COSITS APLICATS EN PINTURA SOBRE TELA : UN CAS PRÀCTIC

NOM: IÑIGO FERNANDEZ, OLGA

A través de l'estudi d'una pintura antiga sobre tela intervinguda amb cosits i pedaços aplicats en els estrips i zones debilitades ocasionats en el llenç, es genera la necessitat de documentar dites intervencions i estudiar el conjunt.

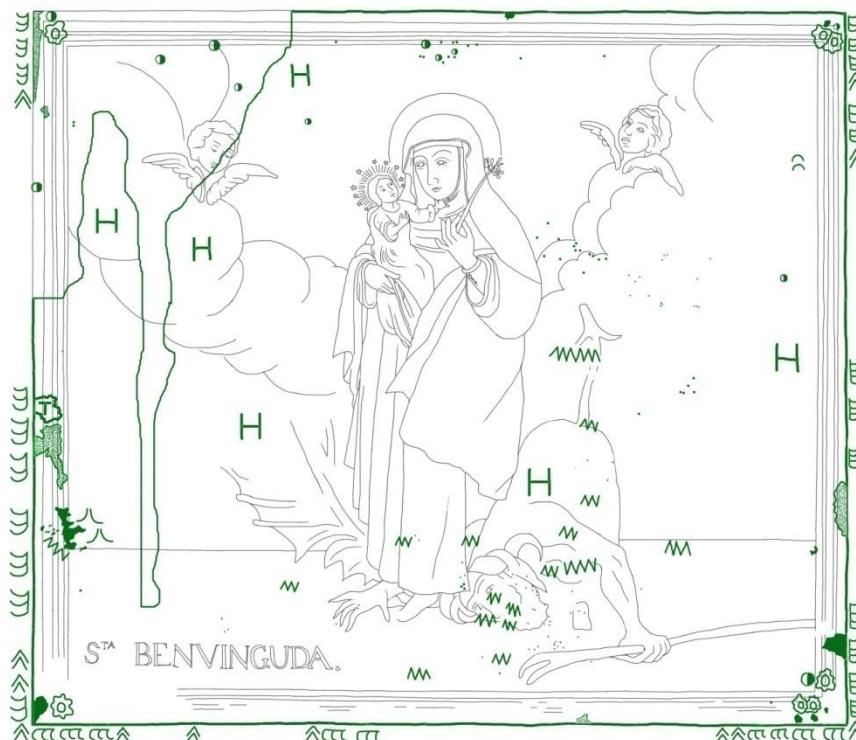
007\_mapa\_degradacions\_suport\_primari\_anvers.jpg

Atac xilòfag  
Bony  
Cosit /sutura  
Descosit  
Desgast / abrasió  
Tall / Estrip  
Forat  
Desclavant tela  
Pedaç  
Pèrdua de suport  
Taca d'humitat  
Taca d'òxid  
Vora desfilada

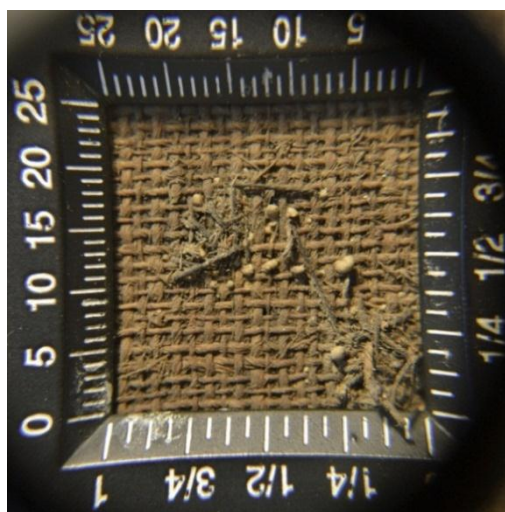
010\_0115\_AT\_comptafils.jpg

Detall d'un dels cosits detectats en l'obra.

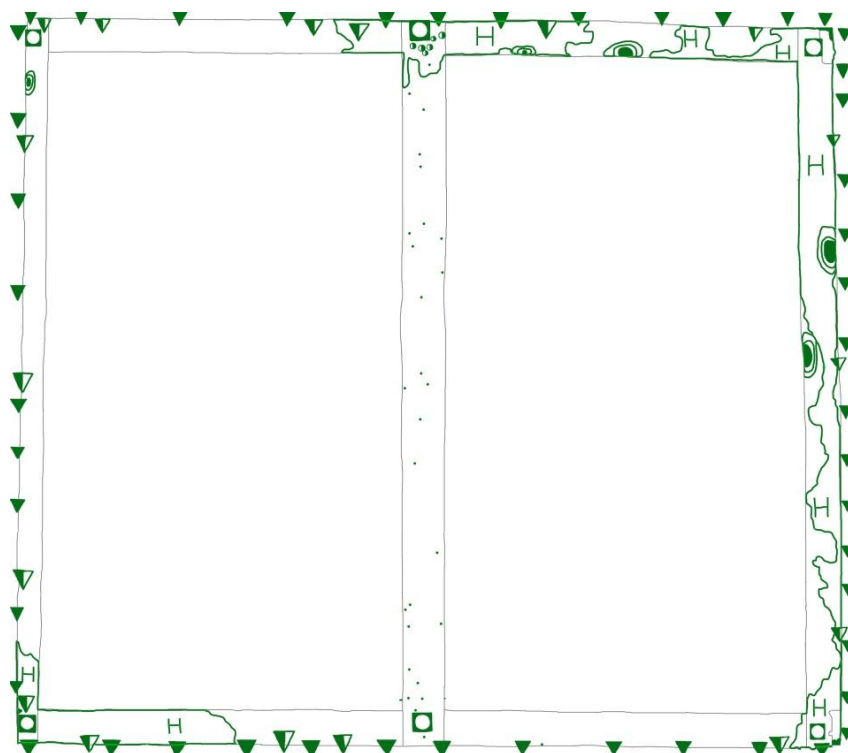
018\_0115\_mapa\_degradacions\_suport\_secundari\_revers.jpg

Espiga rodona  
Atac xilòfag  
Clau de forja  
Claus /punes  
Forat  
Nus de fusta  
Pèrdua de suport  
Taca d'humitat

El bastidor està afectat en la part del travesser central per una atac xilòfag. Cal desinfectar i desinsectar el suport secundari i realitzar una neteja mecànica i humida. S'observa la taca d'humitat produïda per filtracions i concrecions. Cal retirar la pols acumulada en superfície entre el bastidor i la tela ja que és un material altament higroscòpic i adhiereix també en la part superior perifèrica, amb la capacitat de percebre la humitat relativa en els cúmuls afavorint el

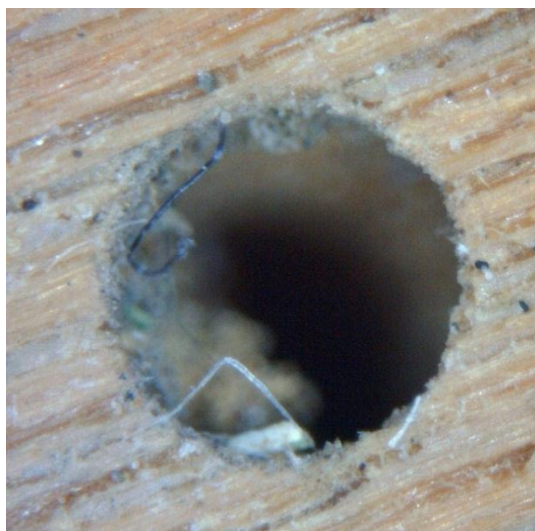
021\_0115\_AT\_ML\_atac\_xilofag\_travesser.jpg  
Perforacions produïdes en el travesser per xilòfags.

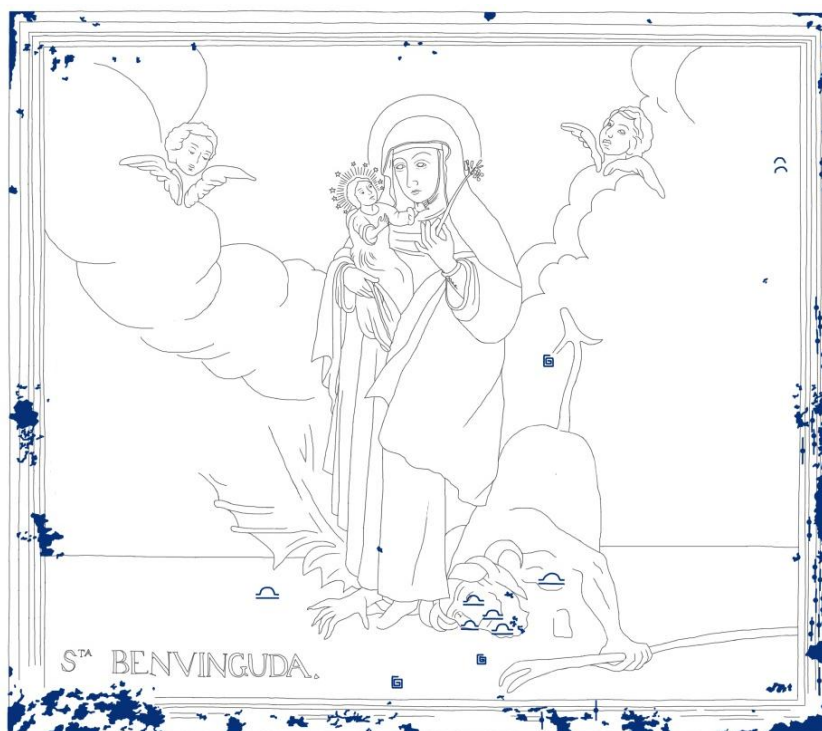
L'estuc aplicat en anteriors intervencions no compleix amb les seves finalitats i propietats deixant de donar cohesió entre el suport primari i la capa pictòrica, perdent les seves qualitats elàstiques i afectant negativament a l'estat ja delicat de la peça. Per altre part sembla un estruç massa gruixut i poc refinat. Possiblement l'excés d'humitat ha provocat una migració del vapor d'aigua a través del suport primari per difusió a través de les seves fibres cap a l'exterior, l'anvers de l'obra, provocant el despreniment de l'estuc.

Bony  
Butllofa  
Canvi de textura  
Llacuna  
Ressecament

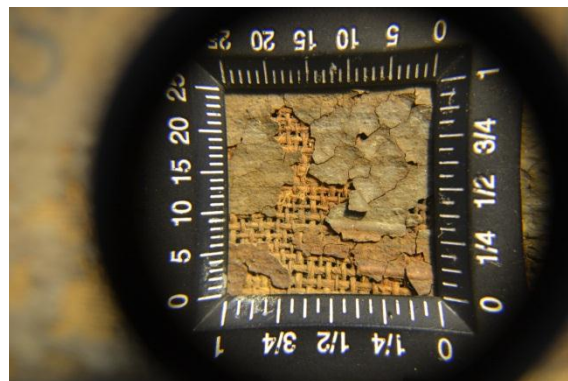
031\_0115\_AT\_capa\_preparacio2.jpg  
Envelliment i ressecament agreujat per la humitat rebuda afecta tots els estrats constituent de l'obra.

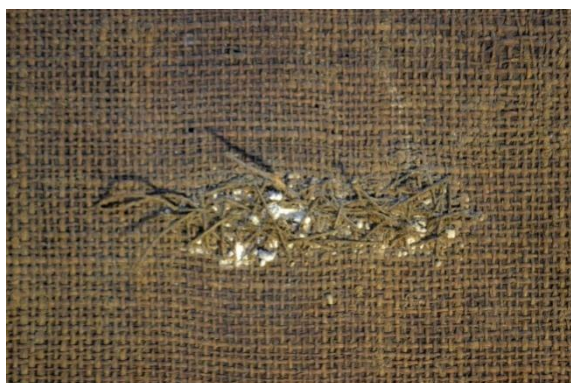
032\_0115\_AT\_cosit.jpg.  
Restes de l'estuc aplicat en una anterior intervenció detectat en el revers de l'obra.

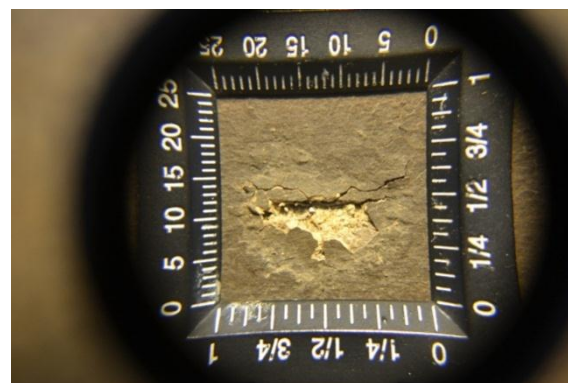
033\_0115\_AT\_estuc\_anterior\_intervencio2.jpg.  
Restes de l'estuc aplicat en una interior intervenció detectat en la zona del gran pedaç.

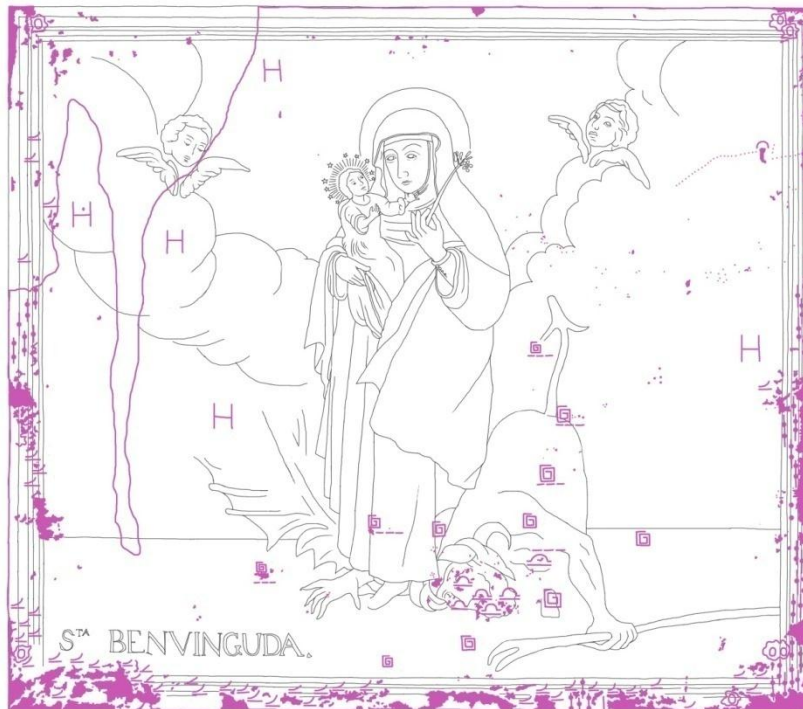
035\_0115\_mapa\_degradacions\_capa\_pictorica.jpg

Urgeix fixar la capa pictòrica en les zones perimetrals i especialment en la part inferior del quadre.

Aixecaments  
Bony  
Butllofa  
Canvi de textura  
Descamació  
Llacuna  
Marques de costura  
Ratllada  
Ressecament  
Taca d'humitat  
Taca d'òxid

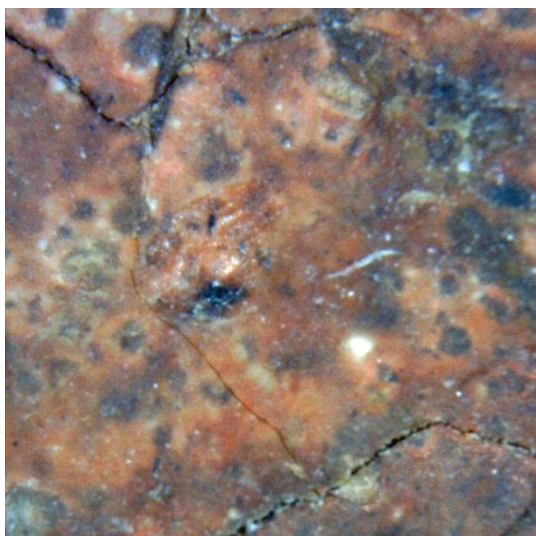
036\_0115\_AT\_ML\_capa\_pictorica2.jpg

Imatges realitzades a 150 X dels tons vermellorsos de la zona de l'àngel de la mort i els clivellats d'edat observats en la part superior del quadre, en la zona del cel.

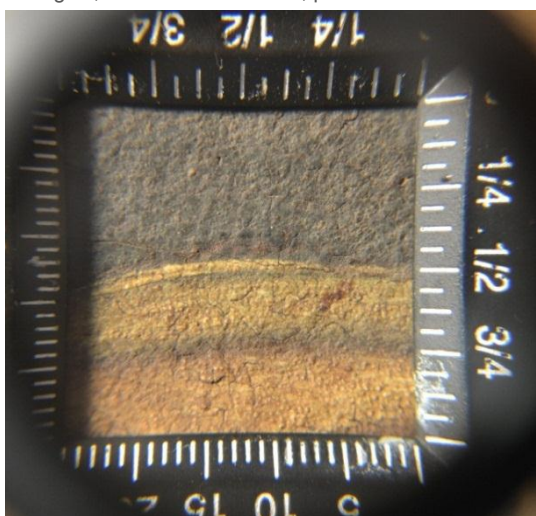
040\_0115\_AT\_capa\_pictorica3.jpg

Observació directe del traç de la pinzellada en la zona central del quadre.

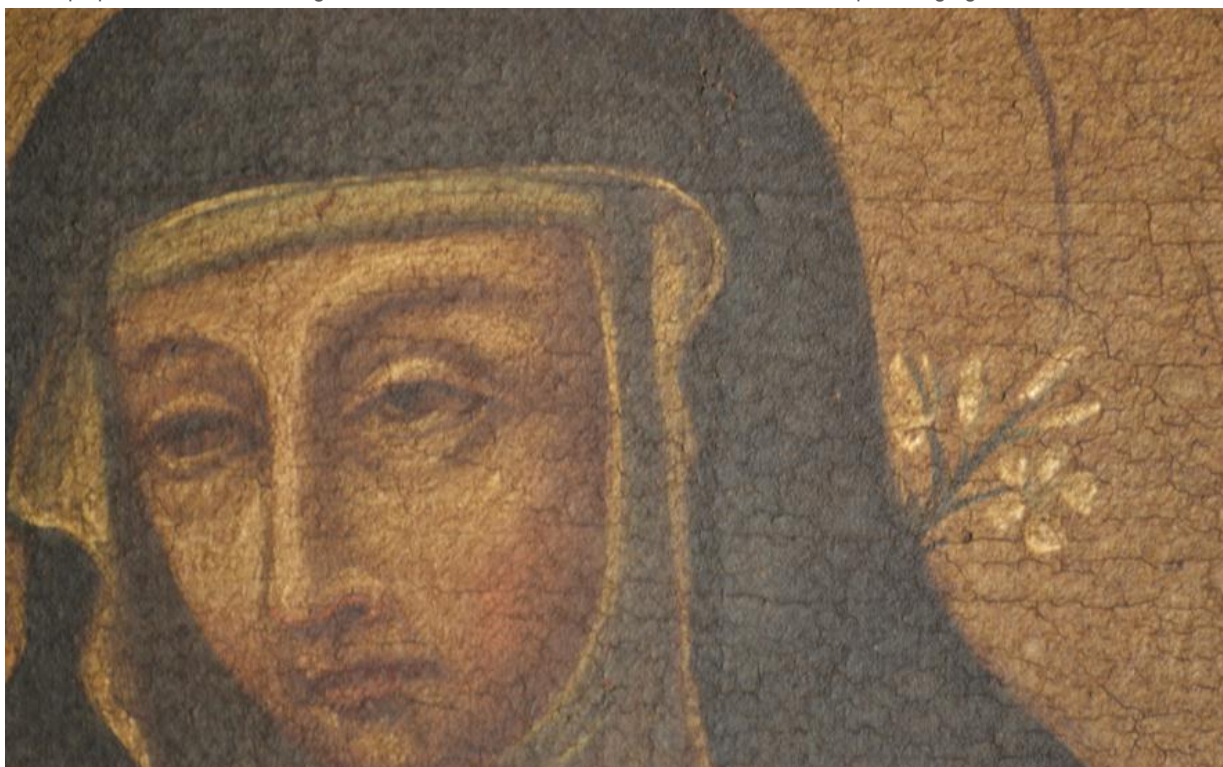
043\_0115\_AT\_capa\_pictorica.jpg

Tonalitats cromàtiques utilitzades en l'obra.

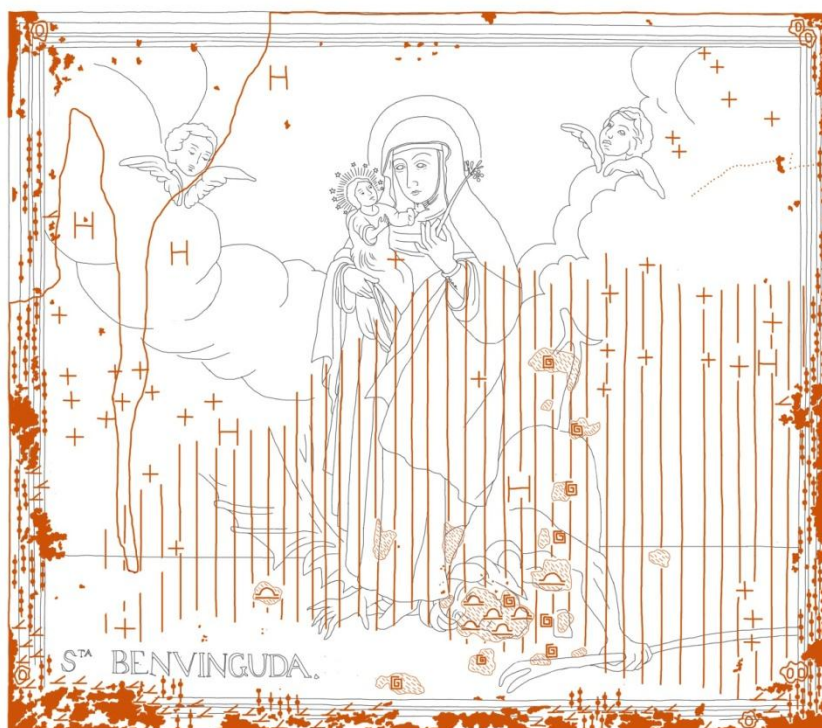
L'estat de conservació és irregular. La brutícia superficial afecta la visió i percepció del conjunt de l'obra. Urgeix neteja.

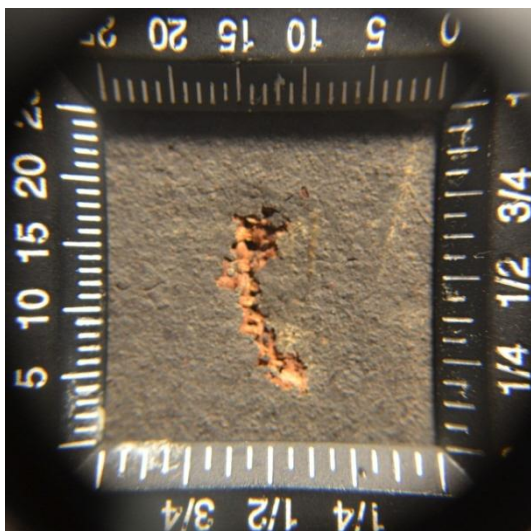
048\_0115\_AT\_capa\_superficie2.jp

Pèrdues i oxidacions detectades en la superfície que afecten també als diferents estrats constitutius del quadre. S'observa zones amb reflexes lleugerament brillants.

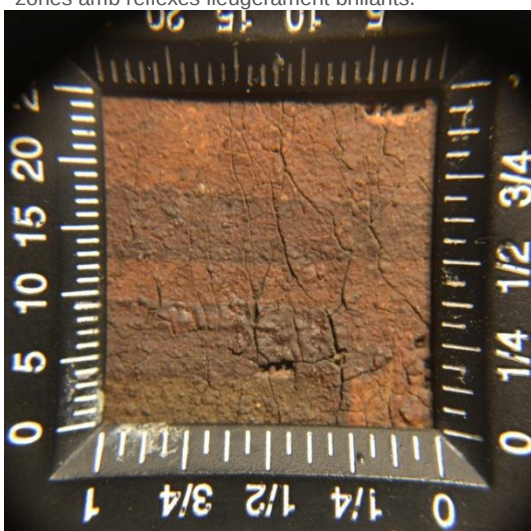
050\_0115\_AT\_capa\_superficie1.jpg

S'observen zones lleugerament brillants.

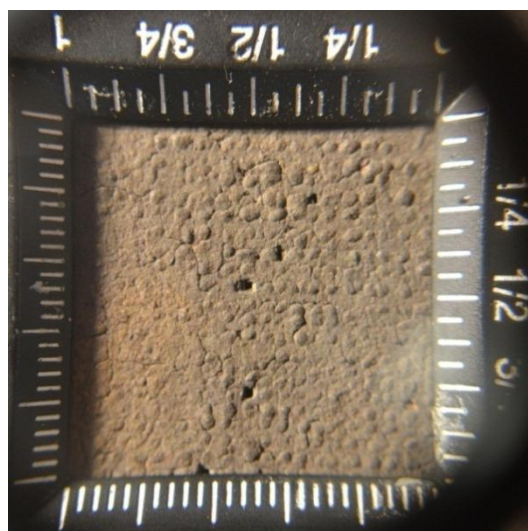
051\_0115\_AT\_capa\_superficie.jpg

La capa de superfície presenta una coberta de brutícia que dificulta la lectura total de l'obra.

Es urgent realitzar una neteja mecànica i possiblement humida al suport primari, per retirar l'excés de brutícia detectat entre les fibres del teixit en la part del revers.

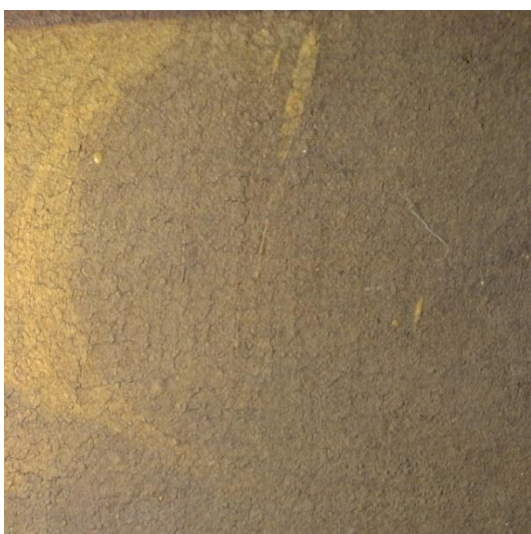
052\_0115\_AT\_capa\_superficie.jpg

L'obra presenta restes de cera possiblement procedents d'espelmes. Les restes s'observen en forma de regalims per tant les espelmes deurién haver estat col·locades en la part superior de l'obra.

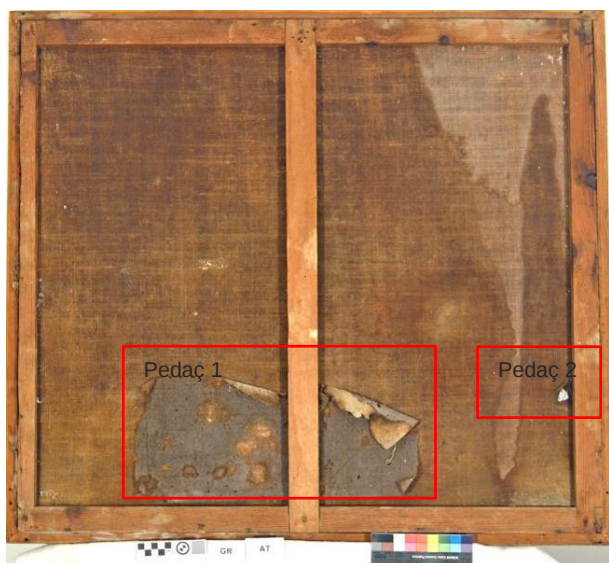
- Tot i no existir documentació, l'obra ha estat intervinguda prèviament amb l'aplicació de 21 cosits i dos pedaços sobre el suport primari, en la zona del revers en la seva part inferior.
- Aquests cosits s'observen també en l'anvers de l'obra, ja sigui en forma de butllofa, canvi de textura o per accés d'estuc aplicat en les intervencions provocant una lectura irregular.

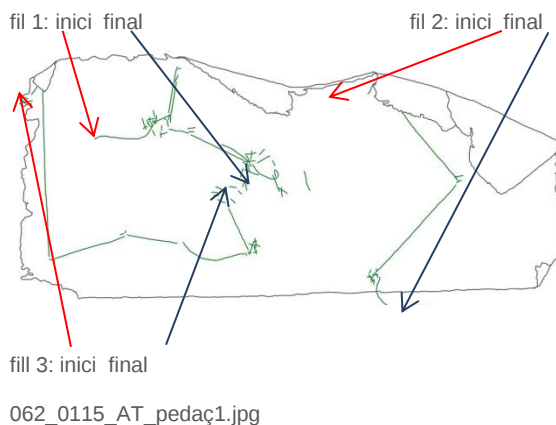
### Dibuix del pedaç número 1 i cosits:

**El pedaç número 1** de 19x2cm reuneix 15 cosits units entre ells. En total té tres fils principals que uneixen els cosits generats amb el pedaç. Els fils utilitzats són de procedència liberiana, possiblement cànem. El teixit utilitzat és un cotó, possiblement de fabricació industrial. De fils homogenis. El tipus de lligat o estructura és de sarga. Dos fils s'enllacen amb un fil en fileres alternades creant una diagonal en un angle de 65°. Amb una densitat del teixit de 17x17fils/cm, de trama tancada. S'observa l'estat envellit i de degradació del suport afectat per un atac microbiològic, presenta molta brutícia acumulada entre les fibres i d'altres entre aquest i el suport primari.

**El pedaç número 2** de 4x4cm, també és una tela de cotó i reuneix les mateixes característiques que el pedaç número 1. Aquest pedaç està mig descosit i amb pèrdua de teixit i per tant deixa evidenciada de la pèrdua dels diferents estrats constitutius de la zona afectada, perdent la seva funció.

Caldrà retornar la consistència mecànica a la tela, retirant els pedaços afectats biològicament que han afectat negativament afavorint i accelerant el deteriorament dels diferents estrats constitutius de l'obra. Es revisarà els cosits aplicats en la intervenció anterior i es retiraran aquells que afecten negativament a l'obra. Es col·locaran correctament els fils dels estrips i s'aplicaran diversos pedaços en les zones de pèrdua i bandes puntuals perimetrals per recuperar l'estructura mecànica.

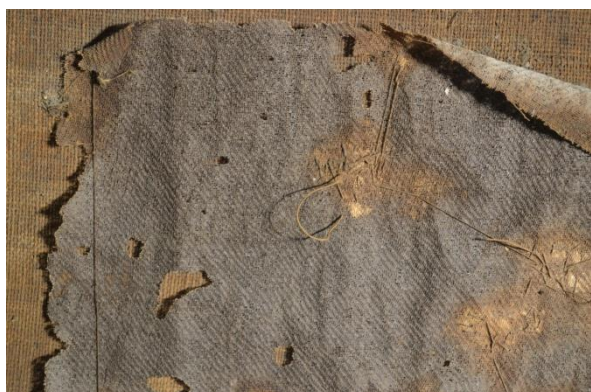
063\_0115\_AT\_anteriors\_intervencions.jpg  
Detall de la part esquerra del gran pedaç.

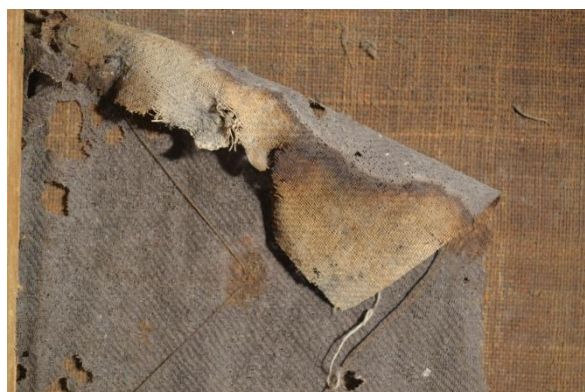
064\_0115\_AT\_anteriors\_intervencions1.jpg  
Detall de la part dreta del gran pedaç.

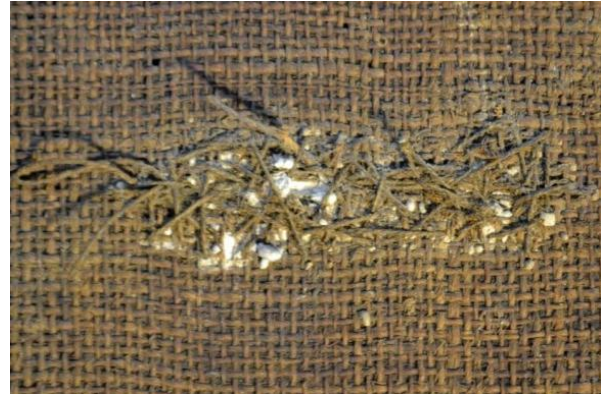
068\_0115\_AT\_cosit.jpg  
Imatge d'un dels cosits on es pot apreciar el gruix dels fils utilitzats i restes d'estuc.

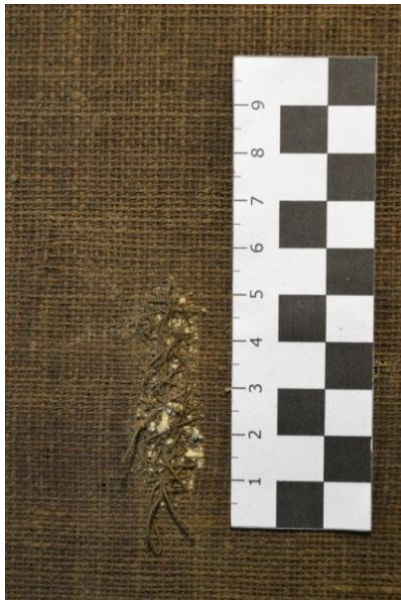
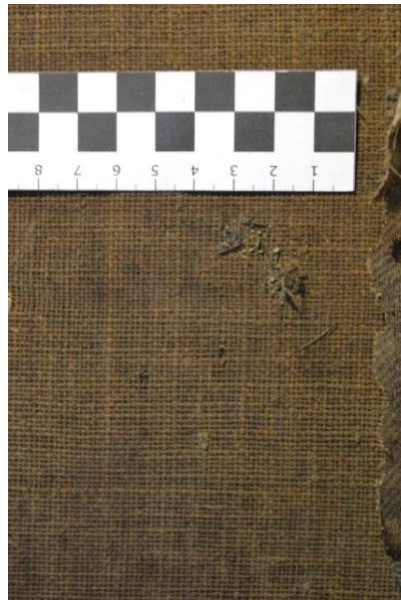
069\_0115\_AT\_cosit.jpg  
Imatges dels dos cosits actualment estables detectats en el revers del llenç.

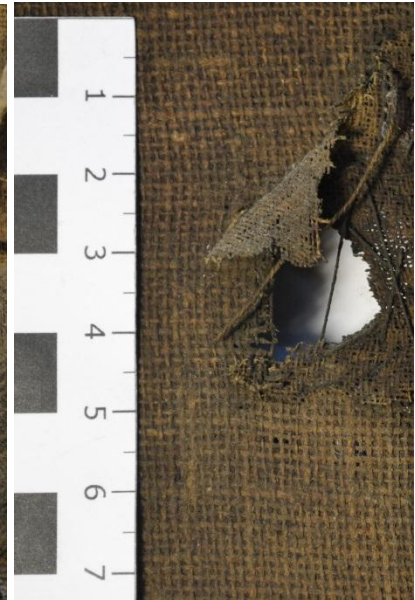
071\_0115\_AT\_pedaç.jpg  
Imatge dels segon pedaç, foradat i amb pèrdua de suport primari.

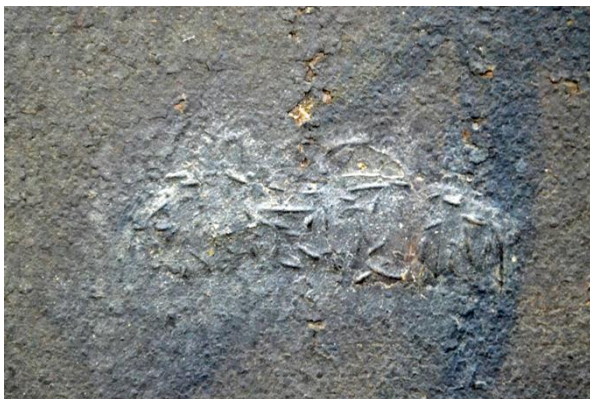
072\_0115\_canvi\_textura.jpg.  
Un dels cosits detectat en l'anvers de l'obra deixant evidència un canvi de textura que afecte els diferents estrats.

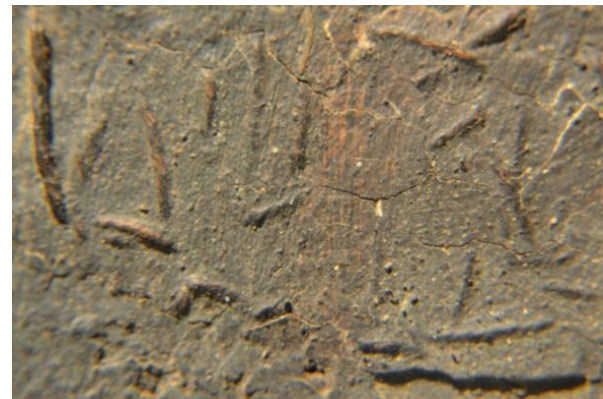
073\_0115\_canvi\_textura1.jpg  
Imatge amb comptafils d'un cosit detectat en l'anvers.

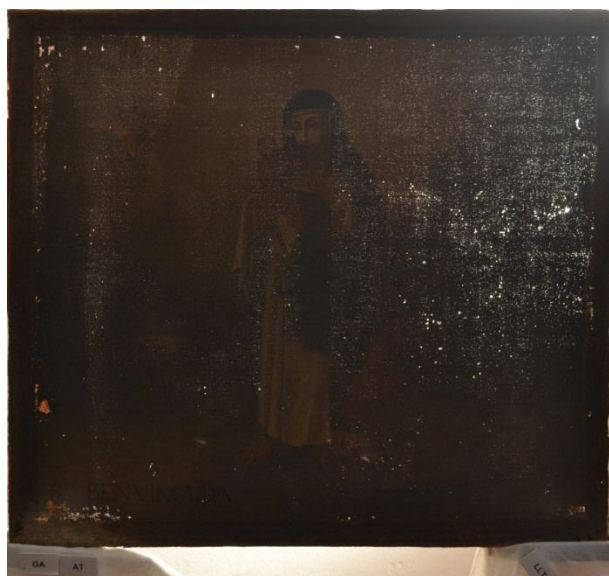
074\_0115\_AT\_GA\_LLT.jpg

Possiblement l'estat de debilitat en que es troba l'obra sigui degut no només a l'envelliment dels propis materials constituent sinó al procés desencadenat per la gran fuita d'aigua.

Imatge general anvers amb llum transmesa abans de tractament.

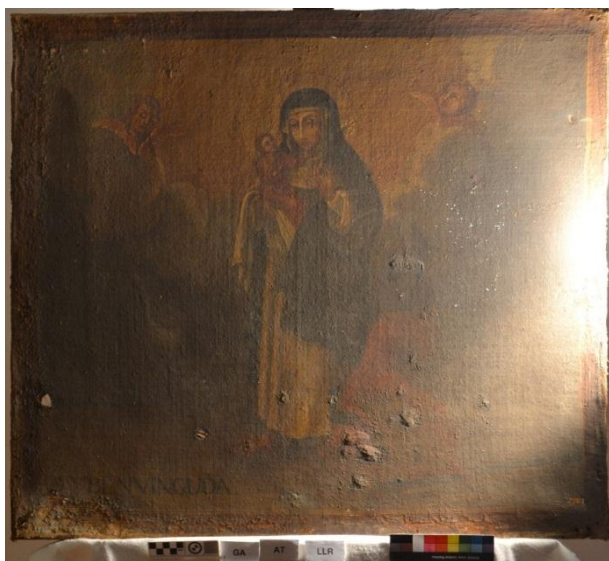
Molt possiblement el principal problema que presenta l'obra és degut als problemes desencadenats per la gran fuga d'aigua que ha provocat, conjuntament amb l'acumulació de pols i restes indeterminades, l'acceleració de l'envelliment dels materials constitutius de la peça. La pèrdua de l'adhesió en les zones perimetrals i el debilitament de la tela possiblement és conseqüència directe de la humitat absorbida pel bastidor actuant així de forma directa i prolongada sobre les zones afectades.

075\_0115\_AT\_GA\_LL.R.jpg  
Imatge abans de tractament general anvers amb llum rasant..

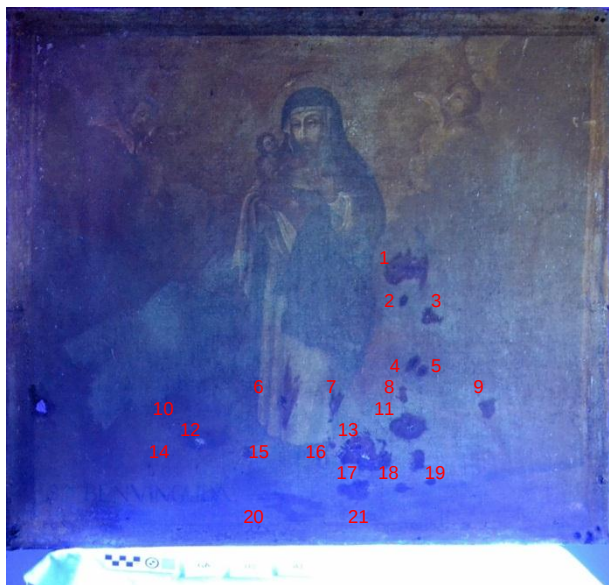
077\_0115\_AT\_GA\_LLUV.jpg

- S'observen les intervencions anteriors delimitades per una tonalitat molt més fosca, 21 en total.
- S'observa l'aplicació d'una neteja irregular produïda en la meitat inferior de l'obra.
- Es pot apreciar les tonalitats grogues en la part superior de l'obra que possiblement indica les restes d'un vernís natural.
- L'obra presenta un estat de brutícia superficial.
- En les zones on la tela presenta abrasió els blancs de la capa de preparació de la intervenció de suport s'observa les fluorescències.
- S'observen les petites pèrdues produïdes per els claus de forja que subjectaven la tela per l'anvers al bastidor i angles.

Imatge general anvers amb llum UV

En color vermell el número de retocs detectats en l'obra.

S'observa amb tonalitat més clara part d'una neteja irregular.

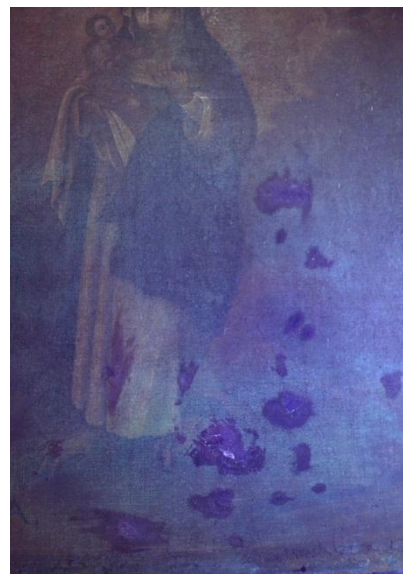
078\_0115\_AT\_LLUV.jpg

S'observa les intervencions realitzades de retoc amb tonalitat fosca i les restes de l'estuc aplicat en la intervenció amb fluorescència.

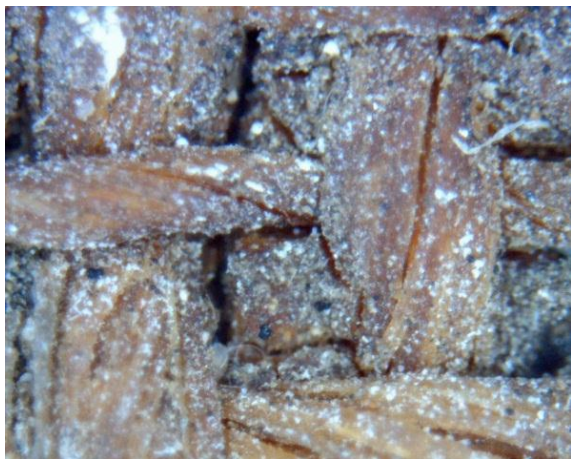
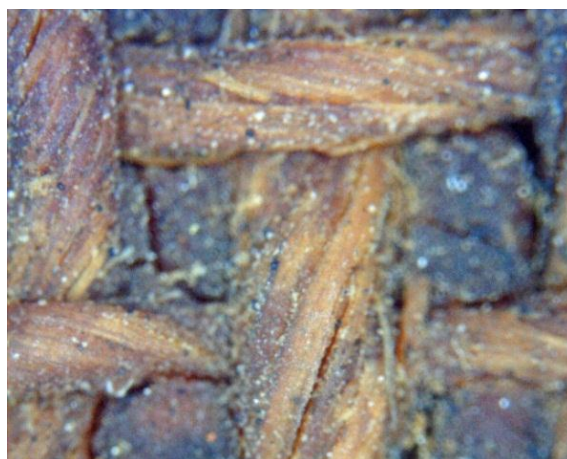
Imatges captades del revers de l'obra. Brutícia general adherida a les fibres del suport primari i en la capa de preparació.

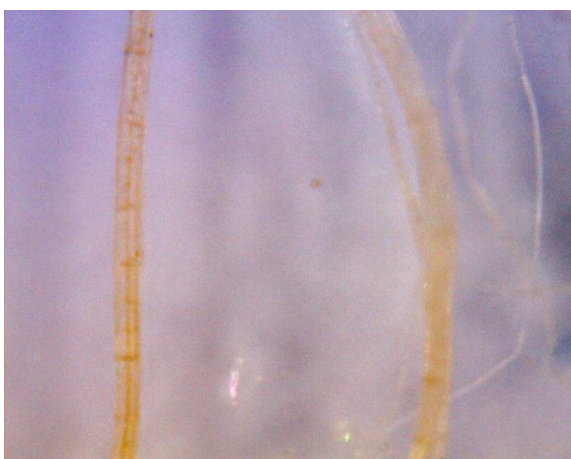
085\_0115\_AT\_ML\_fibres.jpg

Imatges de les fibres un cop netes. S'observen les marques transversals semblant a les d'una canya.

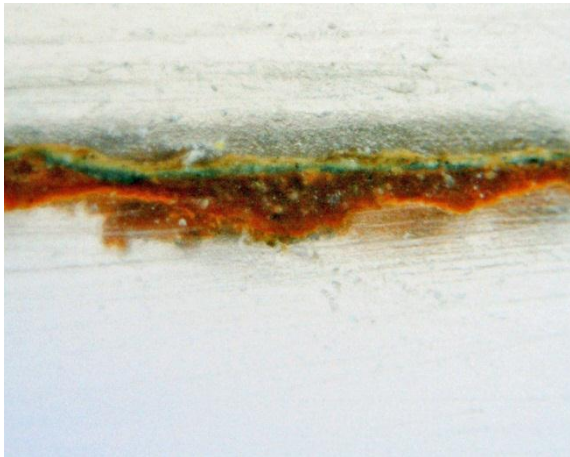
087\_0115\_AT\_ML\_estratigrafia0\_3.jpg

Estratigrafia realitzada de la part superior de l'obra. S'observa una capa de preparació de color terra, traces de color blau de la capa pictòrica procedents de la zona dels núvols i una capa superficial gruixuda de colors clars, restes de pols i altres materials adherits en la capa de superfície.

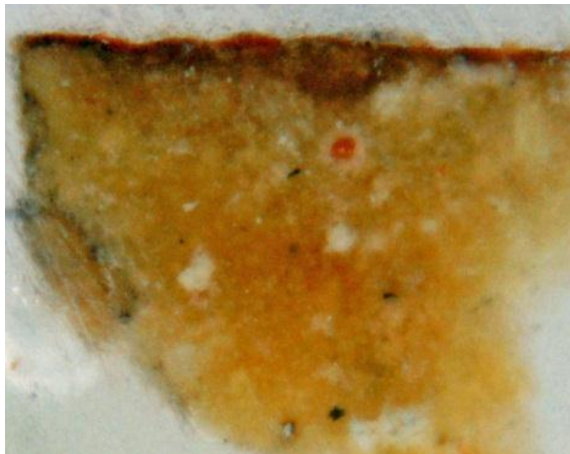
089\_0115\_AT\_ML\_estratigrafia3\_7.jpg

Estratigrafies realitzades en la part central de l'obra, en la zona intervinguda. S'observa un estuc força gruixut amb traces de pigment vermell. La capa pictòrica és molt fina.

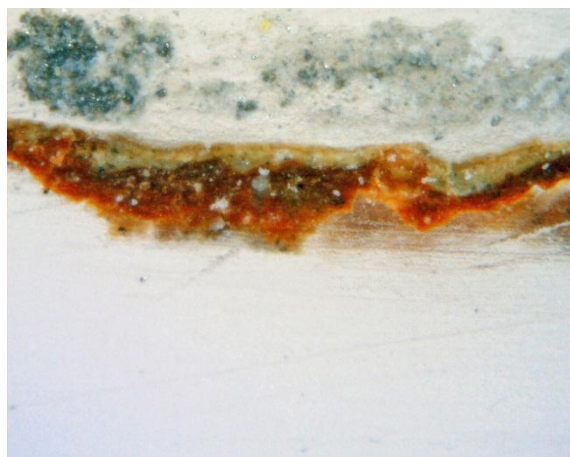
091\_0115\_AT\_ML\_estratigrafia5\_15.jpg

Imatge de l'estratigrafia número 5 on es pot observa la capa preparació i restes de color terra fosca en la part de la sanefa.

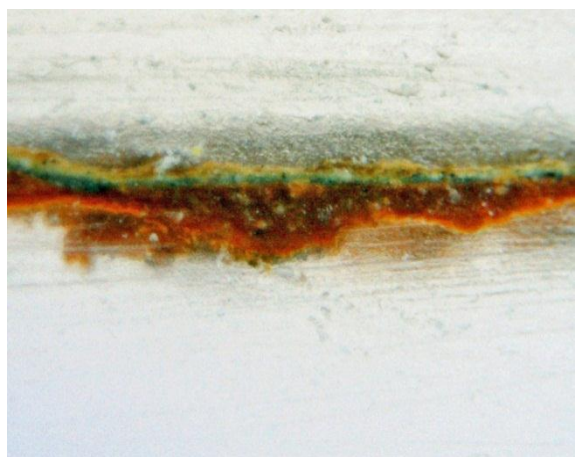
092\_0115\_AT\_ML\_estratigrafia0\_4.jpg

Estratigrafia número 0. Capa de preparació més gruixuda de color terra i capa pictòrica de coloració blava. La capa de superfície s'observa amb tonalitats més clares amb restes de pols i d'altres material que aporten una capa més gruixuda sobre la capa pictòrica.

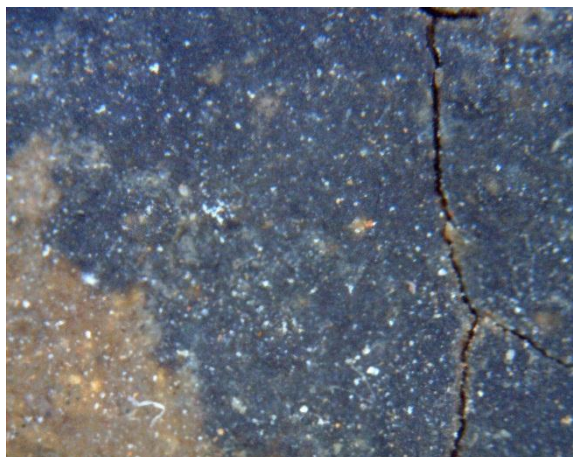
093\_0115\_AT\_ML\_capa\_pictorica5.jpg  
 Detall dels colors foscos detectats en la part central de l'obra.

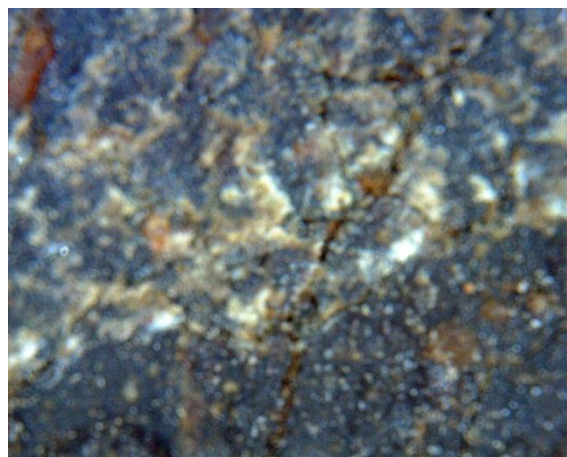
094\_0115\_AT\_ML\_ratllada.jpg  
 Imatge de la ratllada detectada en la part superior dreta de l'obra.

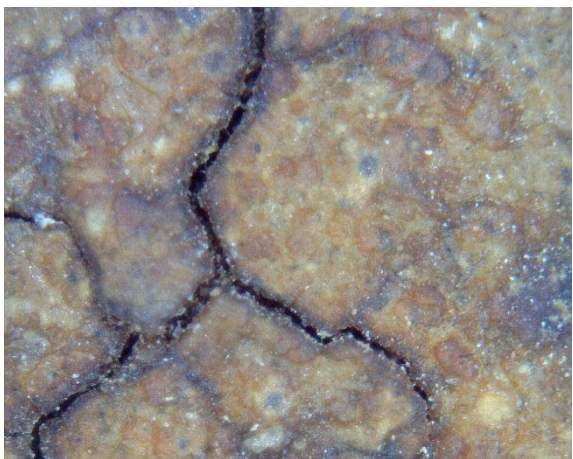
095\_0115\_AT\_ML\_capa\_pictorica1.jpeg  
 Imatges dels clivellats d'edat observats en el quadre.

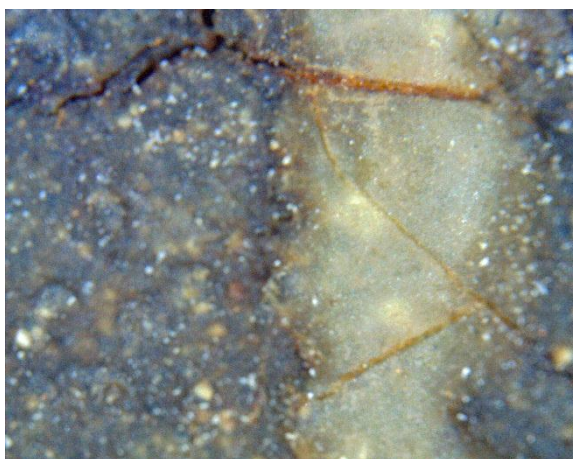
097\_0115\_AT\_ML\_capa\_superficie.jpg  
 Imatges de restes d'altres materials detectats en la capa de superfície.

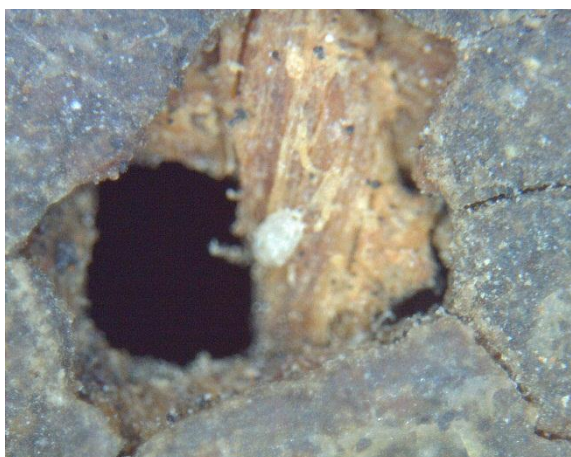
099\_0115\_AT\_ML\_perduea.jpg

Pèrdues de capa de preparació i pictòrica. Aixecaments i gran capa de brutícia superficial adherida sobre l'obra en general.

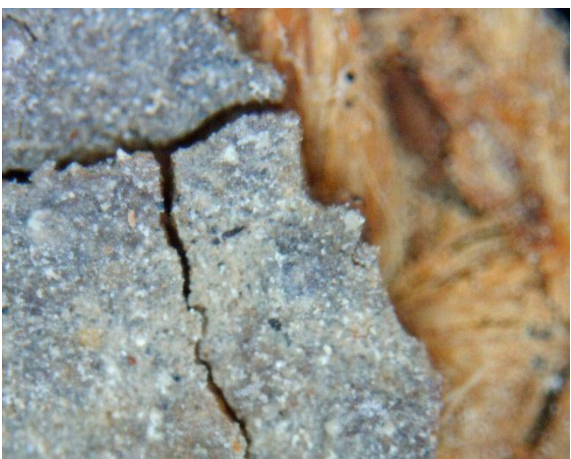
101\_0115\_AT\_ML\_capa\_pictorica\_aixecament.jpg

Aixecaments.

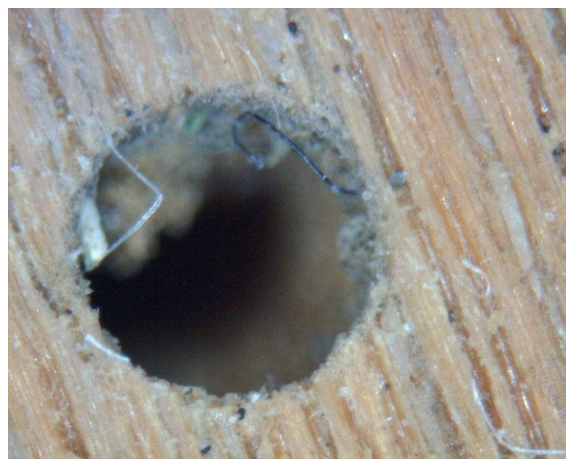
102\_0115\_AT\_ML\_atac\_xilofag\_travesser.jpg

Atac xilòfag detectat en el travesser del bastidor.

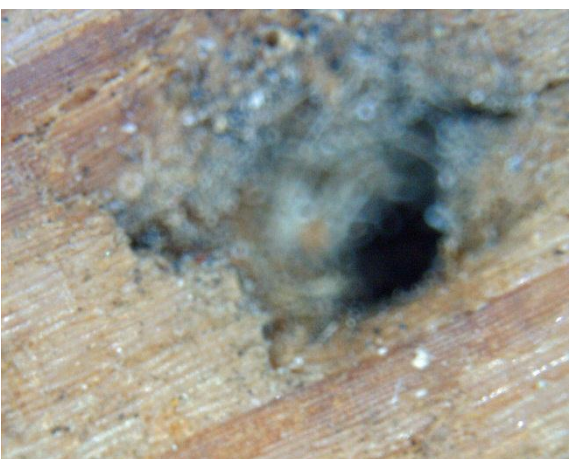
103\_0115\_AT\_ML\_atac\_xilofag1\_travesser.jpg

Coloració i atac xilòfag al travesser del bastidor.

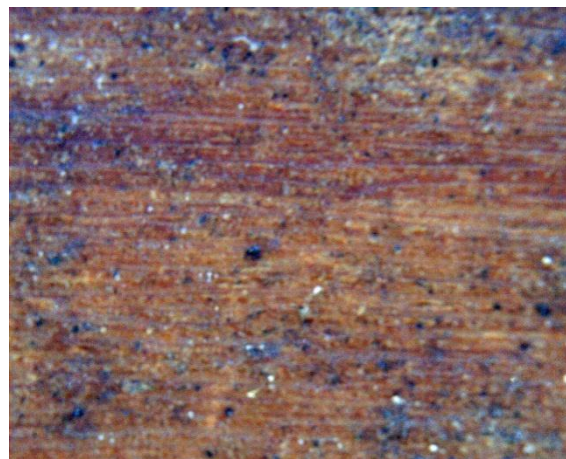
104\_0115\_suport\_secundari.jpg

Coloració de la fusta del bastidor.

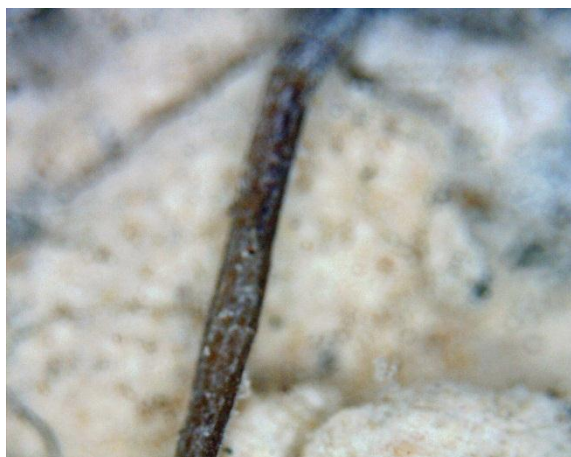
105\_0115\_AT\_ML\_cosit\_2estuc2.jpeg  
 Fil d'una de les intervencions detectades en el quadre.

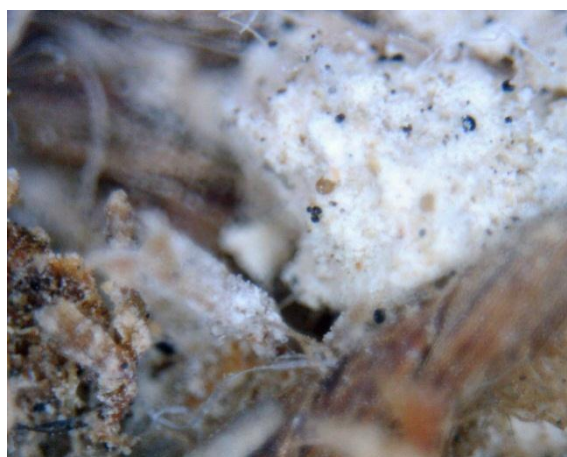
106\_0115\_AT\_ML\_cosit\_2estuc.jpeg  
 Restes d'estuc d'una de les intervencions detectades en una de les butllofes.

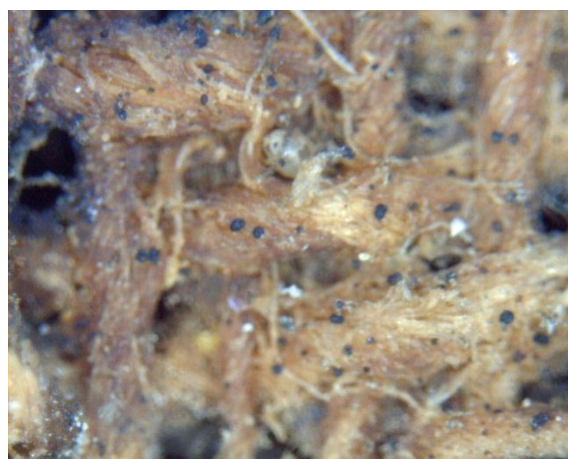
108\_0115\_AT\_ML\_2pedaç.jpeg  
 Imatge detall del segon pedaç detectat en el revers del quadre.

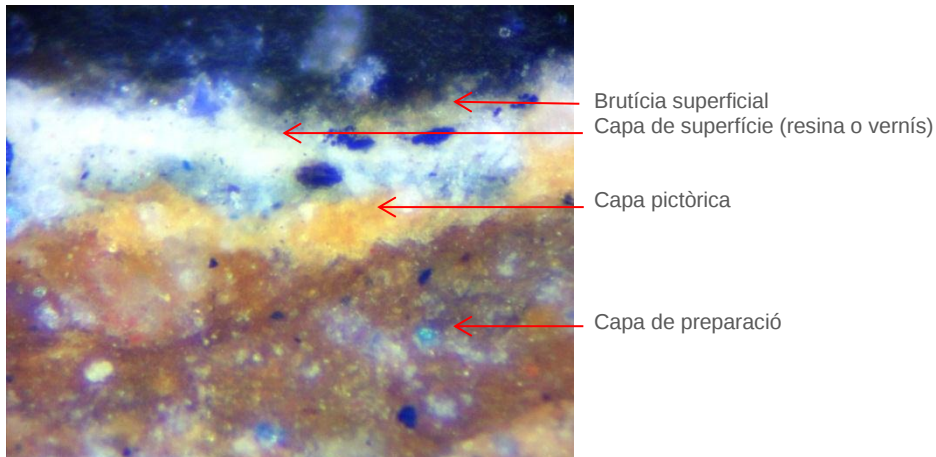
138\_0115\_AT\_ML\_nostra\_1\_10.jpg

Es detecta el color groc ataronjat clar de la capa pictòrica aplicada en la zona del cel, recoberta per una gruixuda capa blanquinosa.

La capa pictòrica sembla ben adherida a la capa de preparació de color terra, on es detecten també restes de coloració vermella.

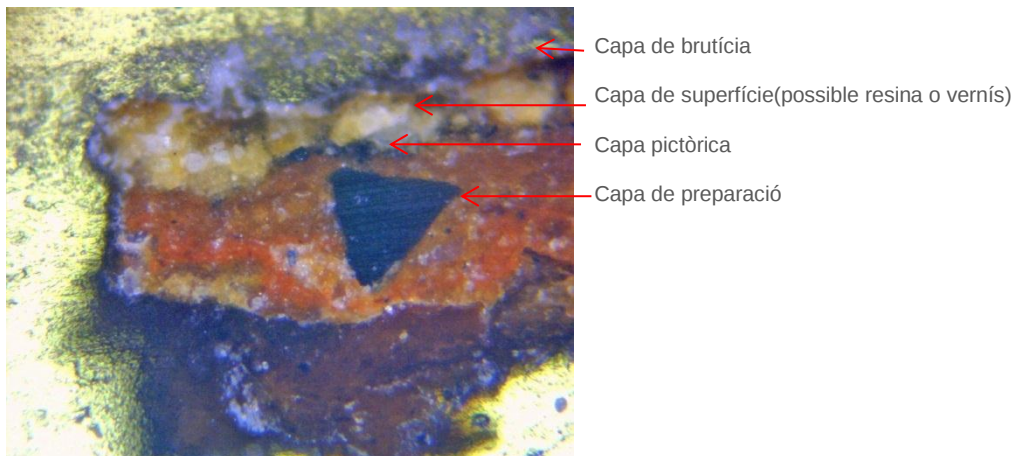
139\_0115\_AT\_ML\_mostra\_2\_5.jpg

La capa de superfície és força gruixuda, s'observen de tonalitats clares lleugerament blanquinoses.

La capa pictòrica és extremadament fina i de tonalitat molt fosca.

S'observen en la capa de preparació molt més gruixuda que els altres estrats de color terra i vermell. Possiblement un òxid de ferro. Es pot observar formes geomètriques de la procedència del pigment utilitzat en l'estuc.

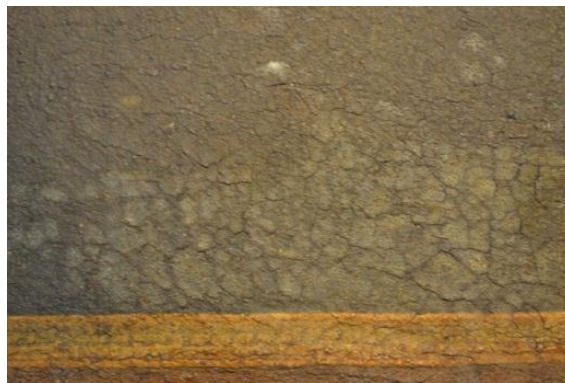
152\_0115\_test\_aquos2.jpg  
Solució tampó buffer pH 5,5 gelificat amb Agar.  
S'observa l'alteració de la capa de superfície creant zones lleugerament més emblanquinades.

Es preparen làmines fines i curtes del buffer pH 5,5 gelificat amb agar i es prova en un dels angles del quadre. El buffer gelificat amb Agar no ha proporcionat els objectius plantejats per a la neteja aquosa, s'observa la formació de taques blanquinoses en només 3 segons d'aplicació alterant la capa de superfície i per tan la llegibilitat de l'obra.

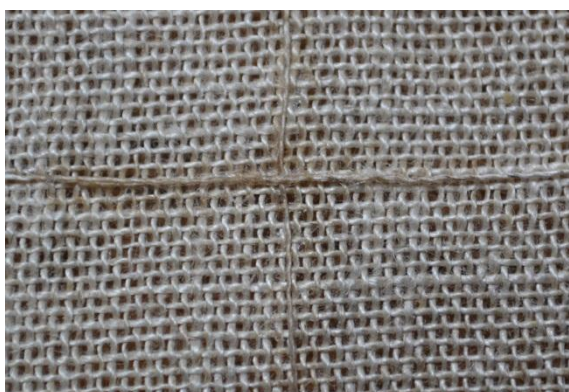
174\_0115\_proves\_adhesiu.JPG  
Mowilth DM5. Un cop sec s'observen els fils lleugerament més brillants.

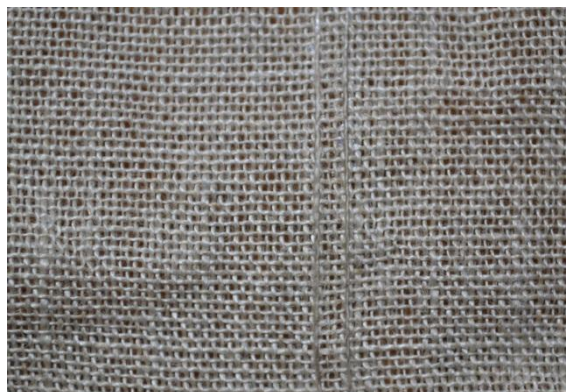
175\_0115\_proves\_adhesiu.JPG  
Lascaux® Acrílic 489-20X

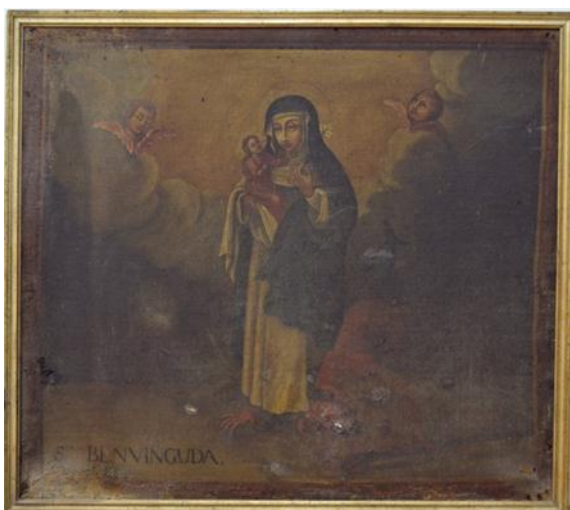
176\_2015\_T\_desmuntage.jpg  
L'estat oxidat de les puntes de fuster dificulta la retirada.

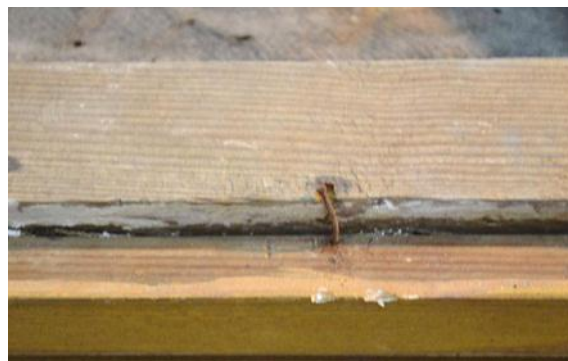
177\_2015\_T\_desmuntage.jpg  
El marc es presenta clavat a l'obra amb unes puntes de fuster força oxidades i llargues.

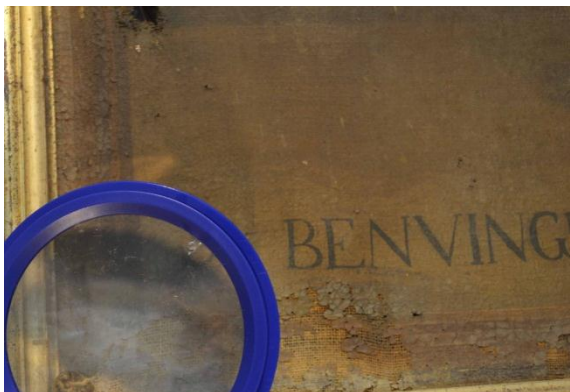
178\_0115\_T\_demuntage.jpg  
Retirada d'alguns dels claus oxidats

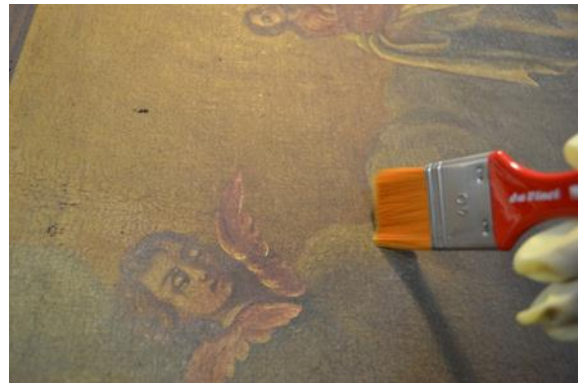
182\_0115\_T\_DN\_2.jpg  
 La neteja amb paletina és un procés delicat degut a la problemàtica i el estat delicat detectat en l'obra, aixecaments, descamacions, pèrdues...

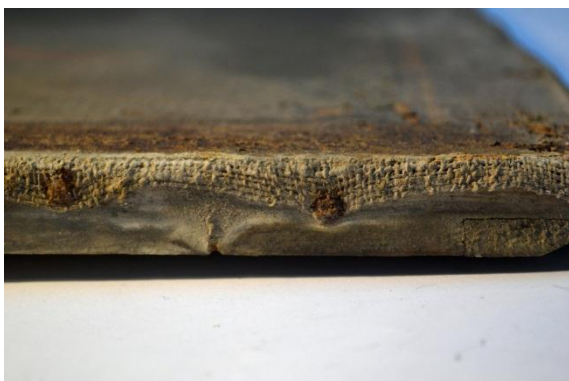
Part superior del bastidor, amb cúmuls de pols incrustats.

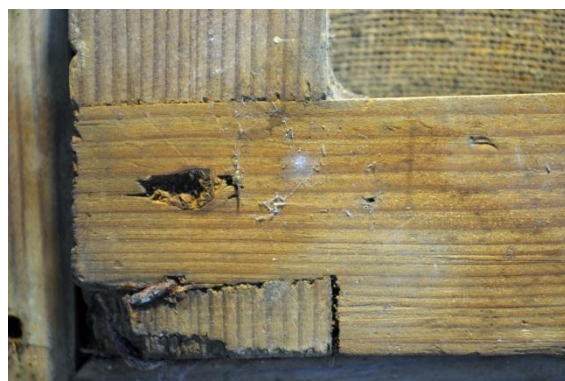
Restes i d'altres materials detectats el en bastidor.

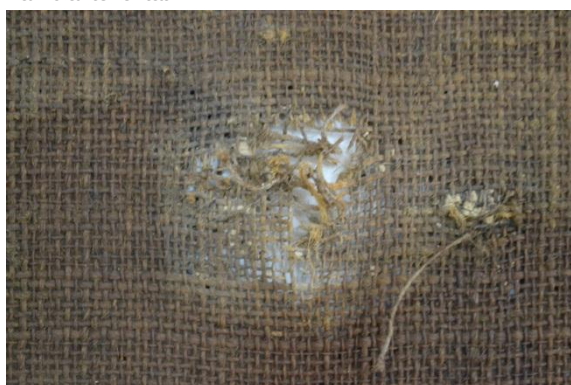
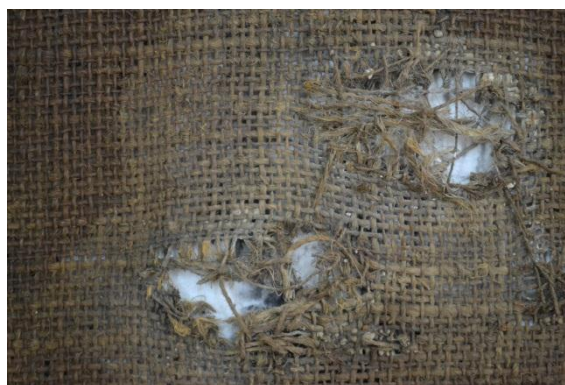
Imatges dels cosits que afecten negativament a l'obra pendents retirar. En algunes zones s'observa la tela original força desgastada i amb abrasió, debilitant la zona propera a les pèrdues.
