# TFG

## ELS COSITS APLICATS EN PINTURA SOBRE TELA : UN CAS PRÀCTIC

NOM: IÑIGO FERNANDEZ, OLGA

A través de l'estudi d'una pintura antiga sobre tela intervinguda amb cosits i pedaços aplicats en els estrips i zones debilitades ocasionats en el llenç, es genera la necessitat de documentar dites intervencions i estudiar el conjunt.

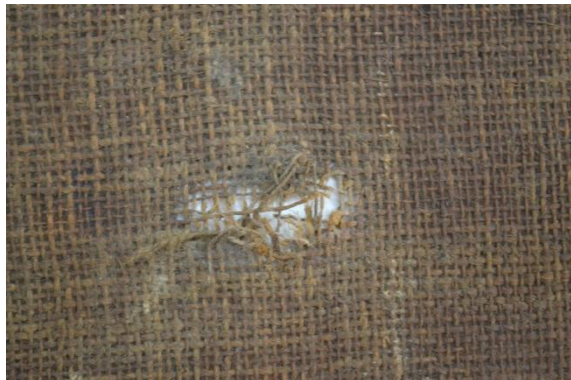
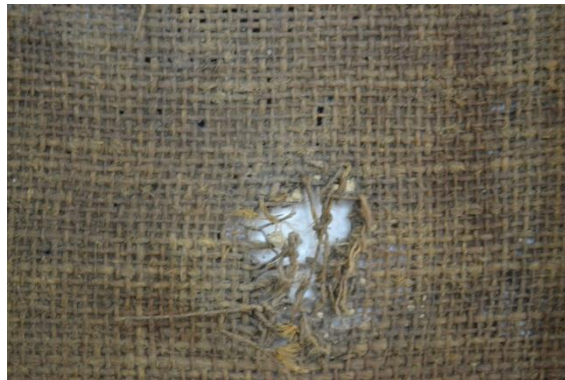
Imatges d'alguns estrips de la tela original nets pendents de ser recol·lectats els fils originals cercant l'estructura original de tafetà. Imatge 224 pendent de retirar el fil utilitzat en el cosit.

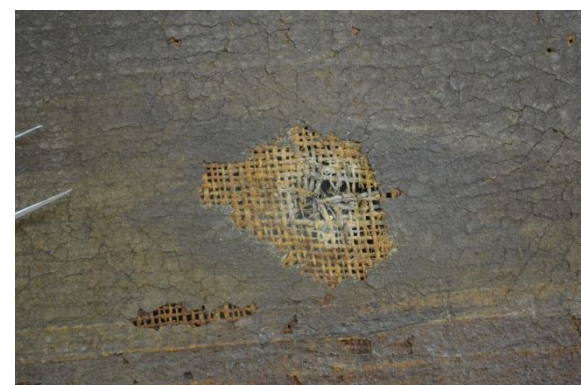
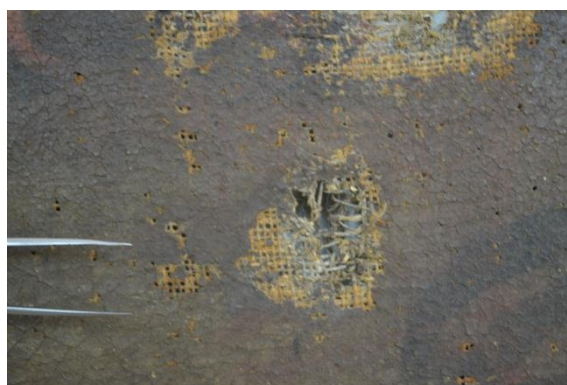
Imatge de l'anvers d'algunes zones afectades amb pèrdua intervingudes anteriorment en el seu procés de neteja i retirada.

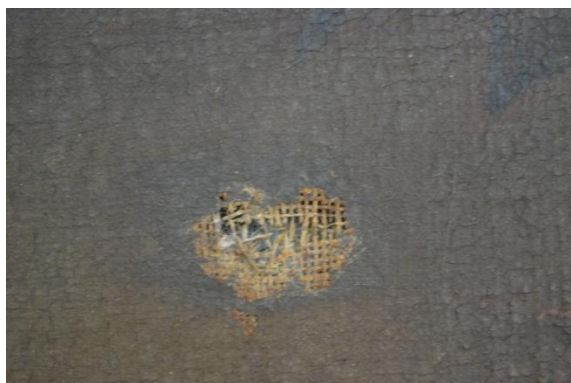
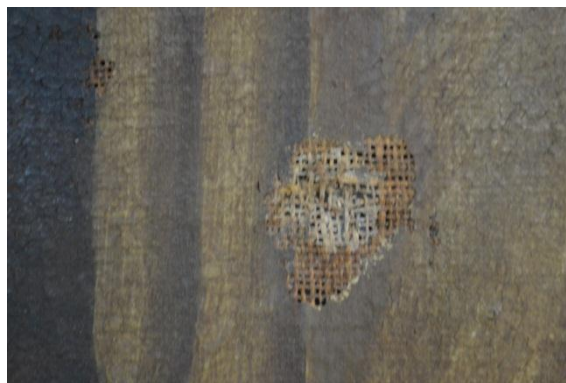
Imatges de l'anvers d'alguns dels retocs afectats negativament retirats. Imatges captades anteriorment a la col·locació dels fils originals del suport primari.

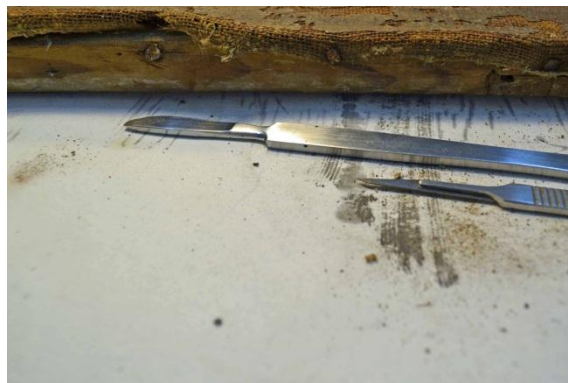
244\_0115\_T\_DN.JPG

Amb el bisturí es retira la part superficial i més oxidada del claus i gavarrots.

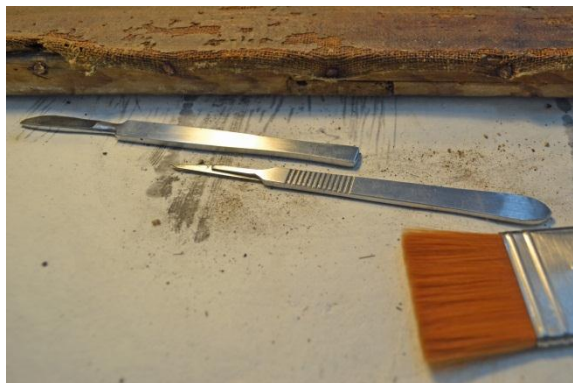
245\_0115\_T\_DN.JPG

Amb una paletina fina es retira la pols oxidada de la zona.

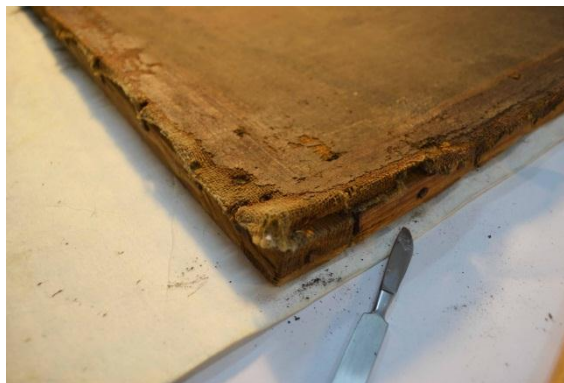
246\_0115\_T\_DN.JPG

Es realitza la neteja un per un cada clau i gavarrot.

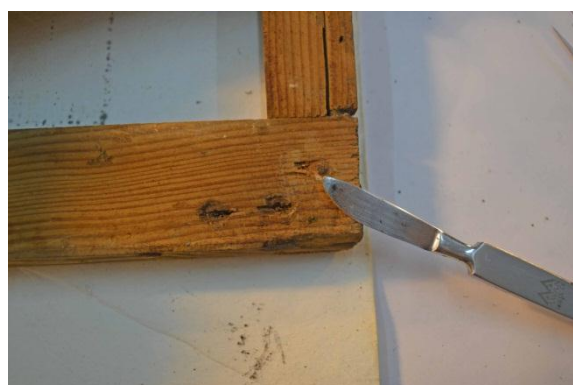
247\_0115\_T\_DN.JPG

Neteja amb bisturi d'alguns dels claus detectats en els angles del bastidor. Amb un pinzell s'aplica Paraloid – B72 al 20% amb acetona als caps del claus i gavarrots per consolidar i estabilitzar-los.

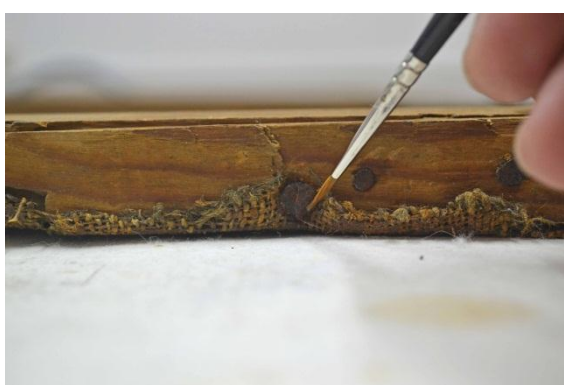
248\_0115\_T\_DN.JPG

Amb un pinzell s'aplica Paraloid – B72 al 20% amb acetona als caps del claus i gavarrots per consolidar i estabilitzar-los.

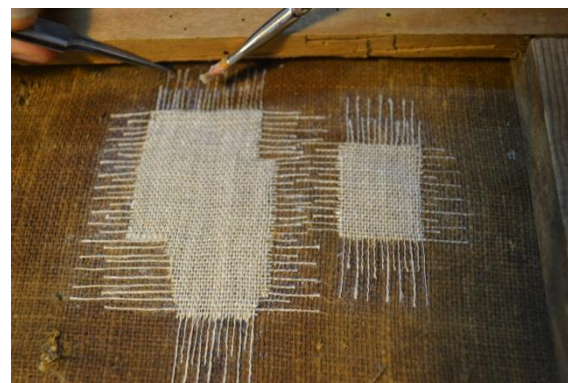
257\_0115\_T\_consolidacio.JPG  
 Retirant fil si fil no en un dels pedaços.

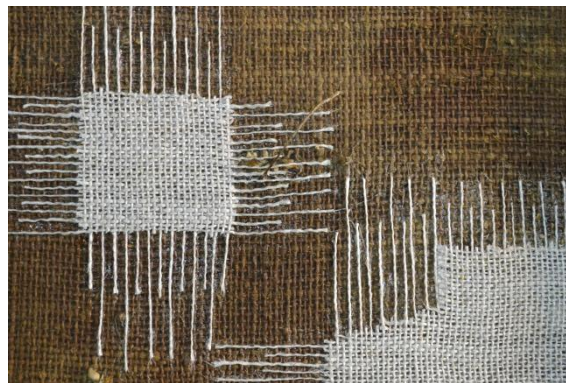
261\_0115\_T\_consolidacio.JPG  
 Un cop secs tres dels sis pedaços.

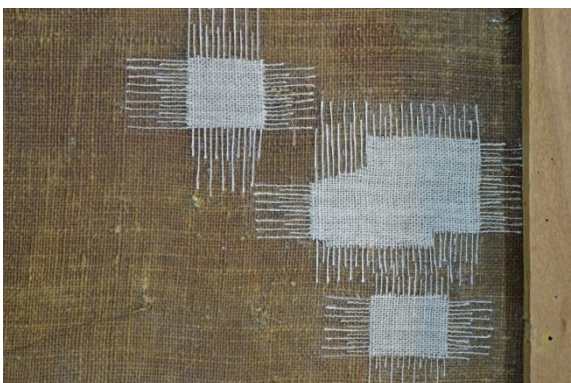
262\_0115\_T\_consolidacio.JPG  
 Pedaços de la part inferior esquerra del revers.

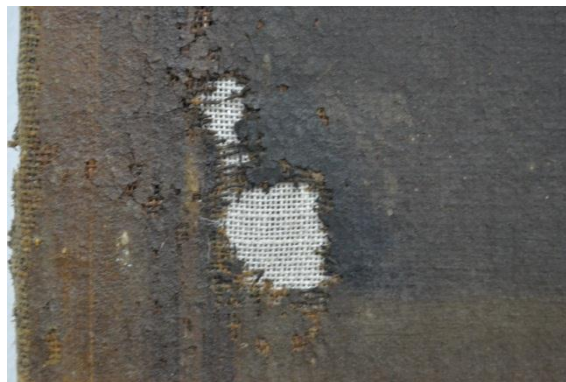
265\_0115\_T\_consolidacio.JPG  
 265– 266, Imatges un cop aplicats els pedaços

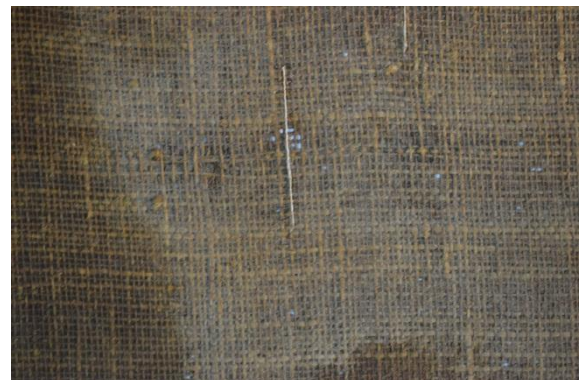
271\_0115\_T\_consolidacio.JPG

Es realitzen petits empelts de Remeey en les zones on els claus i gavarrots havien oxidat la tela.

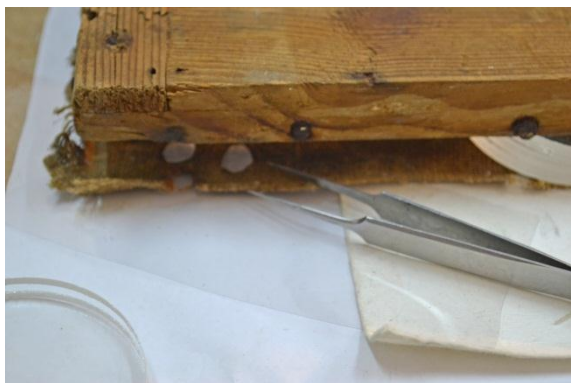
272\_0115\_T\_consolidacio.JPG

Amb les pinces de mosquit es situen els empelts entre la tela original i les bandes, aprofitant el mateix adhesiu.

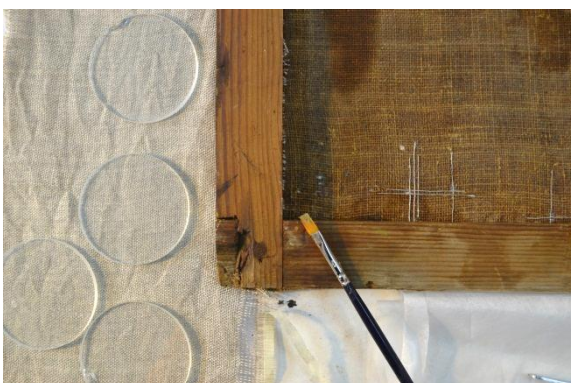
282\_0115\_T\_consolidacio.JPG

Bandes puntuals de tensió del marge esquerra del revers del quadre

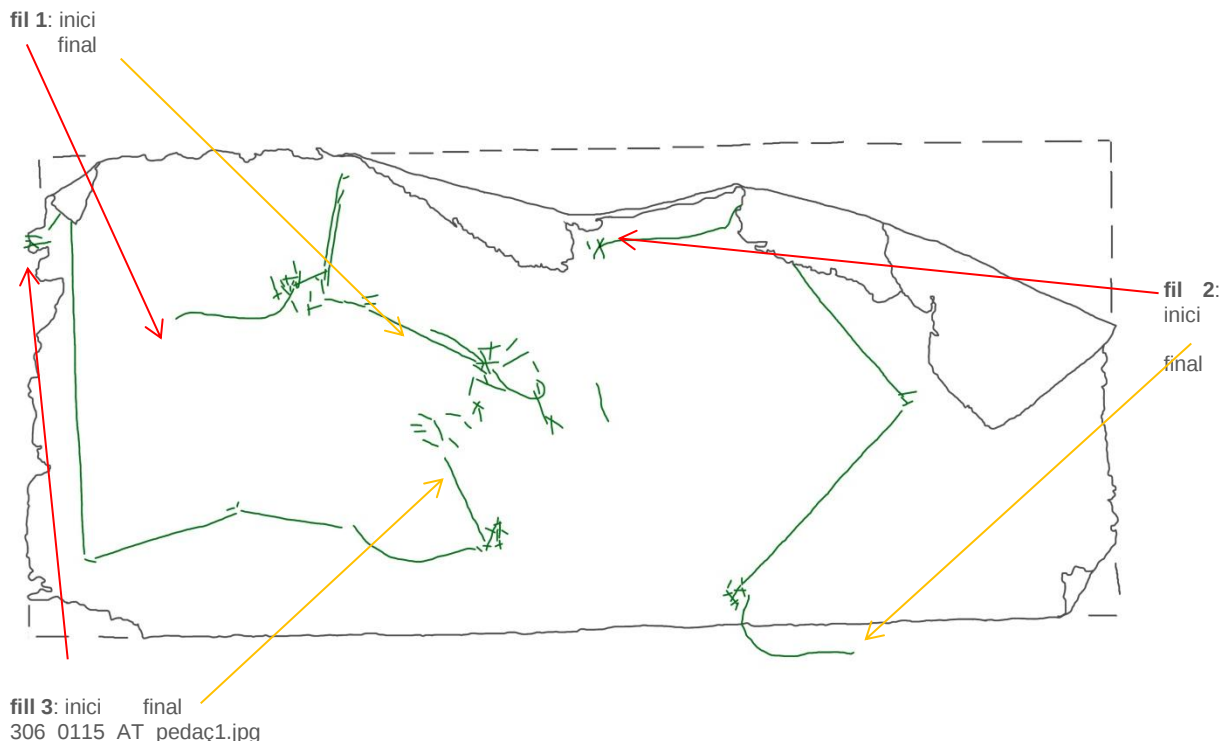
**Estat de conservació del pedaç:** s'observa l'estat envellit i de degradació del suport afectat per un atac microbiològic, presenta molta brutícia acumulada entre les fibres i d'altres entre aquest i el suport primari. Cal retirar el pedaç i realitzar una neteja del suport primari, retirar aquelles intervencions que es detectin alterades i que afectin negativament a l'obra i estabilitzar els cosits que s'observin estables .

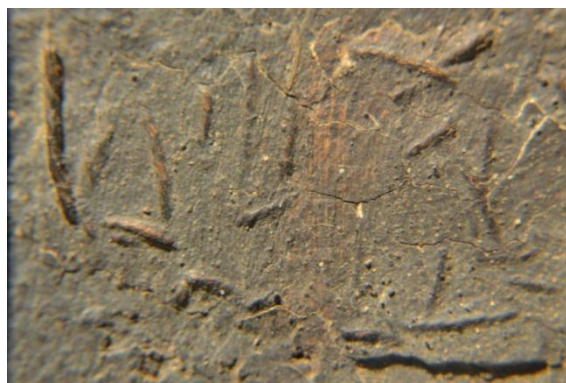
310\_0115\_canvi\_textura1.jpg  
 Imatge d'un dels cosits detectats en l'anvers de l'obra.

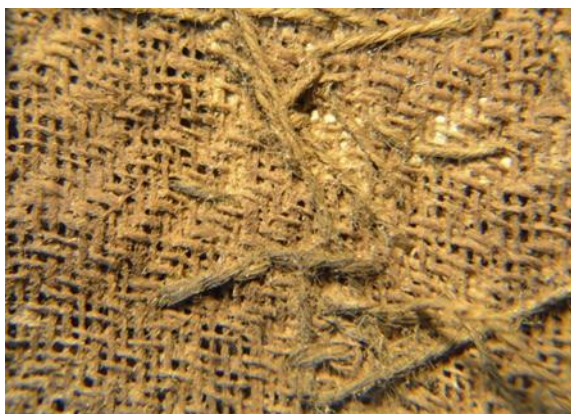
311\_0115\_AT\_pedaç4.JPG  
 Imatge on s'observa el tipus de lligat o estructura de sarga i gruix dels fils utilitzats en el cosit.

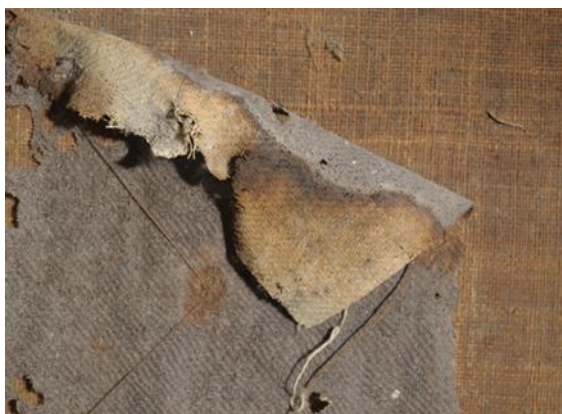
312\_0115\_AT\_anteriors\_intervencions.JPG  
 Part del pedaç número 1.  
 Disposició d'un fil que uneix diversos cosits.

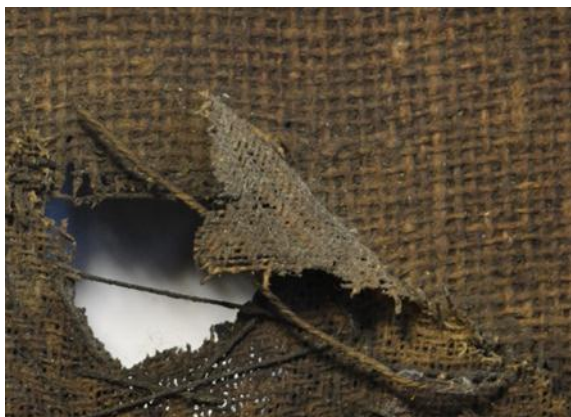
**Estat de conservació del pedaç:** Aquest pedaç està mig descosit i amb pèrdua de teixit i per tant deixa evidenciada de la pèrdua dels diferents estrats constitutius de la zona afectada, perdent la seva funció. S'observa totalment afectat per la degradació microbiològica, oxidació i amb acumulació de brutícia.

313\_0115\_AT.jpg  
 El pedaç número 2 presenta pèrdua de material. S'observa el gruix del fil utilitzat en el cosit lleugerament més gruixut.

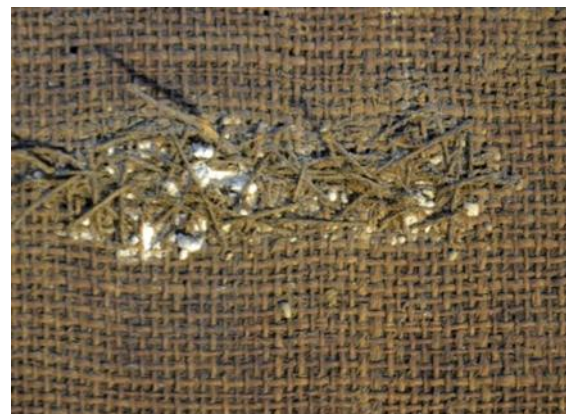
314\_0115\_AT.jpg  
 Imatge d'un dels cosits que no afecten negativament a l'obra

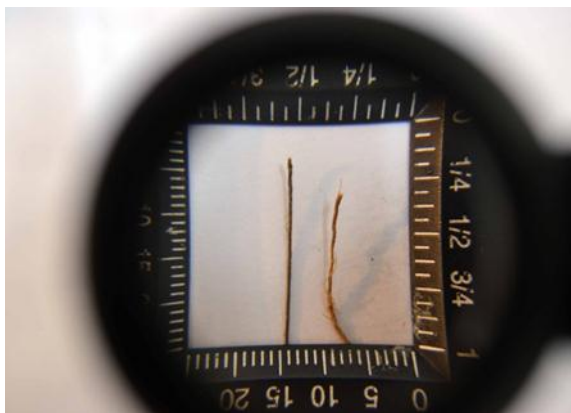
315\_0115\_T.jpg

Imatge amb comptafils del fil utilitzat en la intervenció del cosit i fil de la trama del suport original on s'observa el gruix lleugerament semblant dels dos fils, flexibilitat i/o rigidesa.

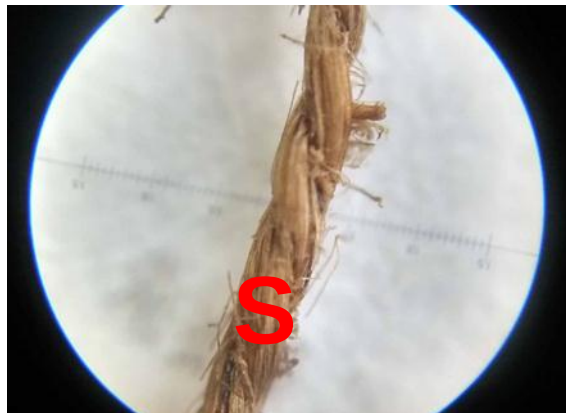
316\_0115\_T\_ML.jpg

El fil utilitzat en el cosit presenta una torsió en S.  
Imatge captada amb la *Lupa Peak*® de 40 X.

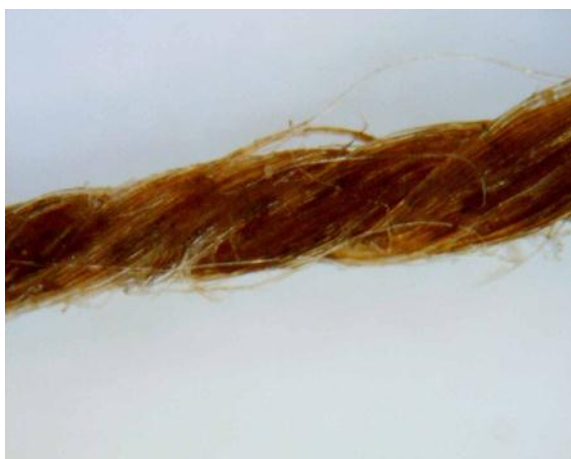
317\_0115\_T\_ML.jpg

Imatge captada amb el microscopi digital *Explorer* de *Ecoline*® by *motic* del fil utilitzat en els cosits.

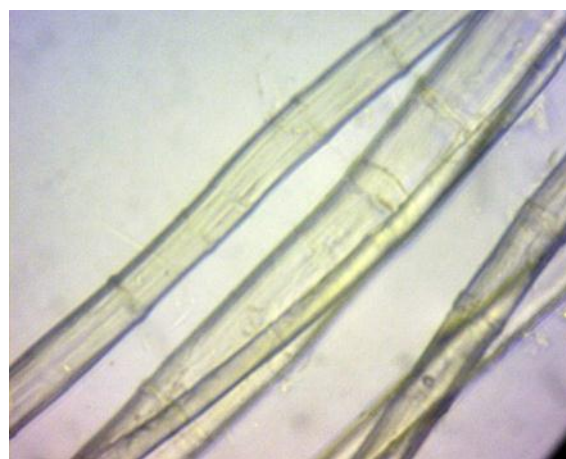
318\_0115\_T\_ML.jpg

Imatge de les fibres dels fils utilitzats en els cosits, captades amb el microscopi *Novex Holland*®
