# L'ESGLÉSIA VELLA DE VILABELLA

Estudi i proposta de conservació-restauració de les façanes i  
les voltes de l'Església Vella

**TREBALL DE FINAL DE GRAU**

Grau en Conservació-Restauració de Béns Culturals

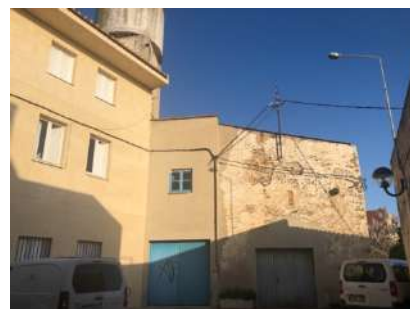
Pel que fa a la façana principal, es troba actualment totalment mutilada i deformada. Està orientada a l'oest, i era la zona per on s'havia d'ubicar l'entrada al temple. En documentació gràfica de principis del segle XX (Figura 16), s'observen grans diferències amb l'actual (Figura 17). La coberta era a dues aigües, mentre que actualment s'observa clarament la modificació dels nivells de la teulada. L'acabat de la façana també ha variat, però la zona dreta encara conserva algun dels elements del que fou l'església a principis del segle XX.

**Figura 17.** A l'actualitat, façana principal de l'Església Vella. S'hi observa la nova divisió dels espais, i els canvis en els materials i l'estructura. (Font pròpia)

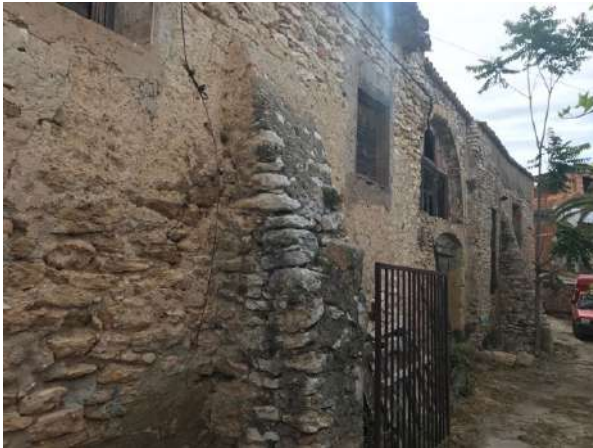
**Figura 18.** Façana lateral orientada al sud. Presenta intervencions posteriors que varia el seu estat original. (Font pròpia)

D'altra banda, la façana sud es troba alterada per les diferents obertures afegides amb els anys que han modificat la seva estètica original. S'hi conserva el contrafort de la construcció i es pot observar el mètode constructiu de la totalitat dels murs: la maçoneria.

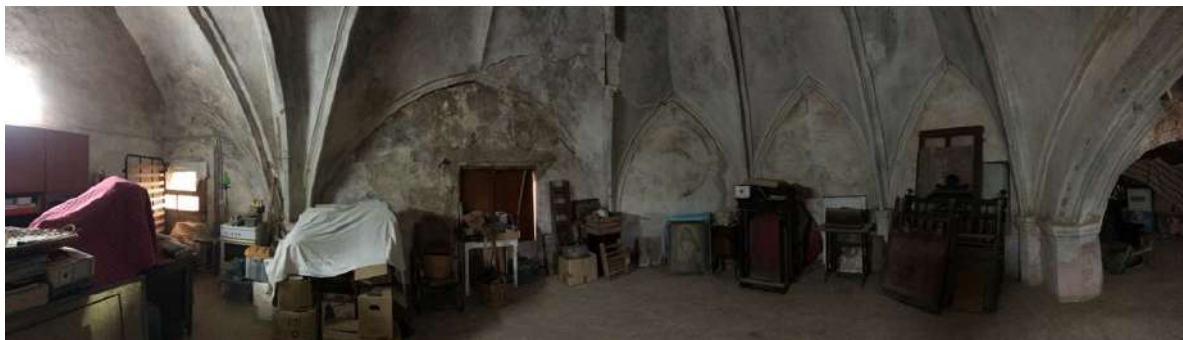
**Figura 23.** Imatge general de l'absis de la nau central. (Font pròpia)

A la nau central, les voltes són de creueria amb claus de volta centrals decorades amb relleus de motius religiosos. Aquestes claus de volta també estan elaborades amb el mateix morter i tècnica emprada en la fabricació dels nervis. Aquestes peces s'ancoren al sostre mitjançant perns o espigues de fusta de grans dimensions. Actualment, moltes d'aquestes peces s'han perdut, probablement degut a la degradació dels perns de fusta o per factors antropogènics (probablement vandàlics).

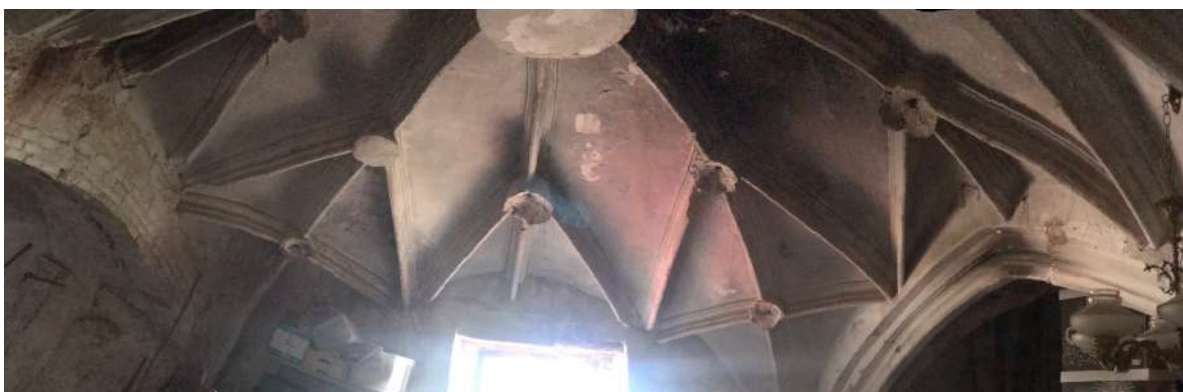
La nau lateral dreta presenta una volta d'estrella. Aquest tipus de volta estrellada es forma a partir d'una volta d'aresta, a la qual s'adhereixen diferents nervis a les zones mitjanes dels principals. D'aquesta manera, i observant l'estructura en planta, s'observa la forma "d'estrella" de les voltes (Figura 13). Als punts on s'uneixen els nervis hi havia diferents claus de volta decorades que, actualment i de la mateixa manera que a la nau principal, es troben incomplets a causa de factors antropogènics probablement vandàlics o despreniments causats pel desgast dels seus elements de subjecció.

**Figura 24.** Voltes estrellades de la nau lateral. Hi manquen les claus de volta. (Font pròpia)

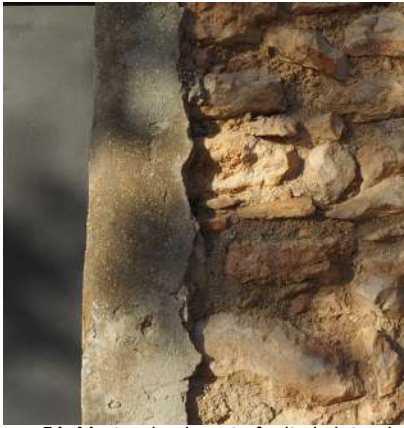
<p><b>Figura 51.</b> Morter de ciment afegit als laterals de la porta d'entrada a l'edifici. (Font pròpia)</p>

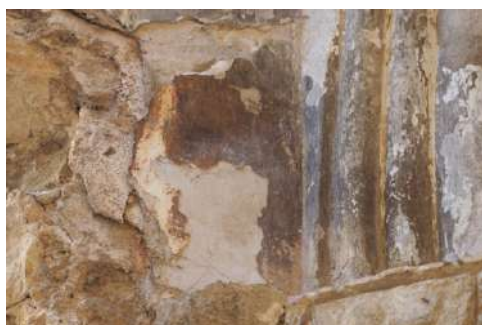
Les capes pictòriques més superficials, sobre diverses capes d'encalçats de colors marronosos, van ser aplicades mitjançant un pinzell o quelcom similar, ja que es poden observar les marques de l'eina (Figura 57). No se'n coneix la seva naturalesa, però s'opta perquè siguin materials afegits i, fins i tot podrien ser pintures modernes per a exteriors.

**Figura 57.** Diferents capes de revestiments i capes pictòriques posteriors a l'arc. (Font pròpia)

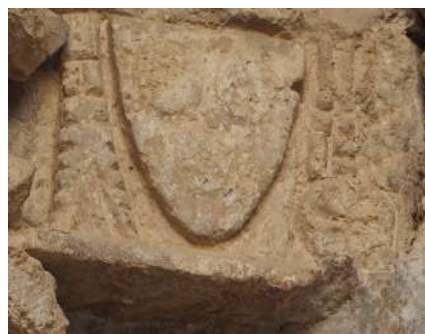
En darrer lloc, també s'observen restes de policromia aplicada directament sobre la pedra original (Figura 58), l'única capa pictòrica que podria ser del moment de la construcció. Per concretar si són o no originals, caldria realitzar un estudi específic dels materials emprats en aquesta capa.

**Figura 58.** A la zona inferior de l'escut, s'hi observen restes de policromia aplicada directament sobre el suport original. (Font pròpia)

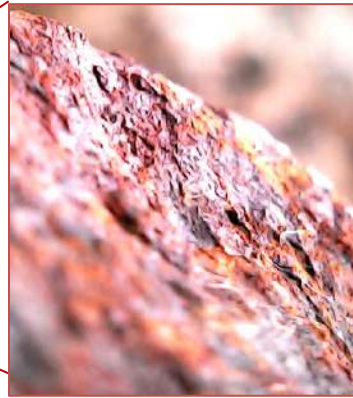
**Figura 60.** Element metàl·lic que presenta un avançat grau d'oxidació, a través del microscopi de superfície digital. (Font pròpia)

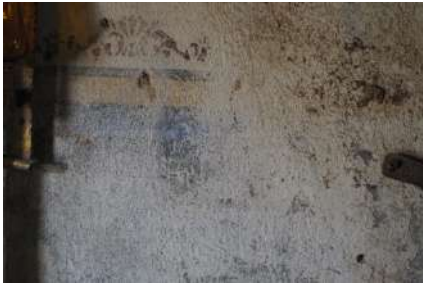
<p><b>Figura 68.</b> Decoracions pictòriques cobertes per una capa blanca més recent, a la planta baixa. (Font pròpia)</p>

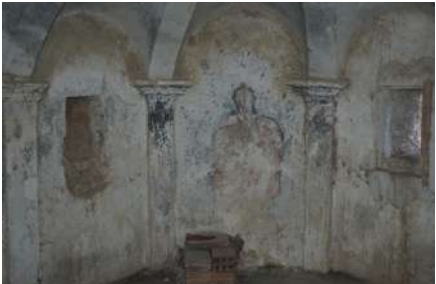
Als murs de la nau lateral hi ha un seguit de revestiments murals sota una prima capa d'encalçat blanc. S'hi dedueix una figura central, i les columnes adossades també estan policromades de colors grocs i vermells (Figura 69).

<p><b>Figura 69.</b> Capes pictòriques decoratives cobertes d'una capa blanca superior, a la primera planta. (Font pròpia)</p>
Paviments

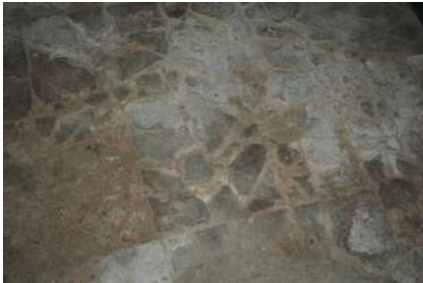
El paviment, de ceràmica de color marronós (Figura 70), que no ha de ser l'original, es troba en un estat molt deficient de conservació, doncs es troba desgastat a causa del pas de vehicles per l'interior del magatzem. Això ha provocat l'erosió i trencament de les peces de ceràmica.

<p><b>Figura 70.</b> Paviment ceràmic fragmentat de la planta baixa. (Font pròpia)</p>

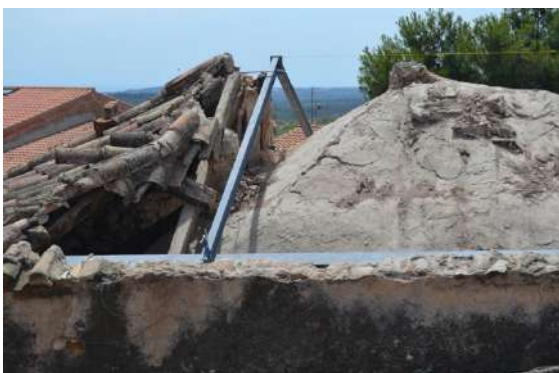
Cap de les voltes està en contacte directe amb la coberta a dues aigües, intervinguda l'any 2012 amb l'objectiu d'evitar filtracions d'humitat i millorar el seu estat de conservació. Per tant, el pes de les voltes interiors reposa sobre els pilars principals de l'estructura de l'edifici.

**Figura 73.** Imatge de la intervenció a la coberta l'any 2012. S'observa el morter superficial de la zona actualment no accessible. (Font pròpia)

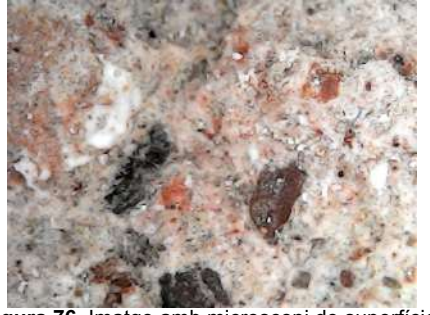
D'aquest morter amb picadís de maó se n'observen dues tipologies diferents: una en la que d'àrid és de majors dimensions (Figura 75), i l'altra en la que l'àrid és més fi (Figura 77). El morter amb l'àrid més fi es col·locà a les capes superiors per donar un acabat lliscat, més delicat, doncs és la part que queda a la vista directament. D'altra banda, el morter d'àrid de dimensions més elevades té una funció més estructural i es situa a la capa interna.

<p><b>Figura 75.</b> Imatge en detall del mortor de calç estructural. S'hi observa els fragments de picadís de maó a simple vista. (Font pròpia)</p>

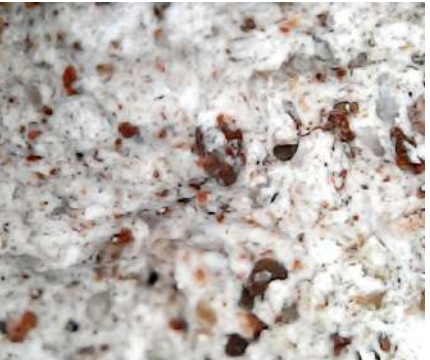
<p><b>Figura 77.</b> Imatge en detall del material als nervis de la primera crugia de la nau lateral. (Font pròpia)</p>

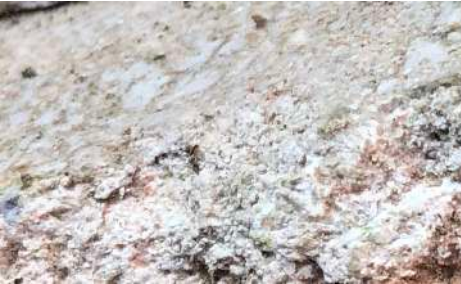
<p><b>Figura 78.</b> Imatge del mortor de calç dels nervis a 200X. S'hi observen els fragments de picadís de maó més molt que en l'estructural. (Font pròpia)</p>
<b>Mortor de calç blanc</b>

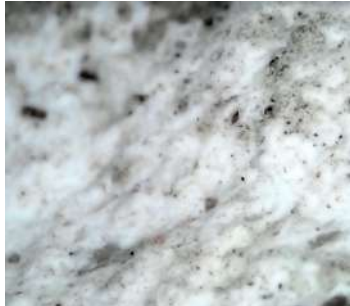
Sobre el morter vermellós de la cúpula de les voltes, s'hi disposa una capa d'uns cinc centímetres de morter de calç blanquinós (Figura 79) i d'àrid mil·limètric, recobert amb revestiments posteriors d'encalçats moderns.

<p><b>Figura 79.</b> Imatge en detall del mortor de calç blanquinós ubicat a tota la volta. (Font pròpia)</p>

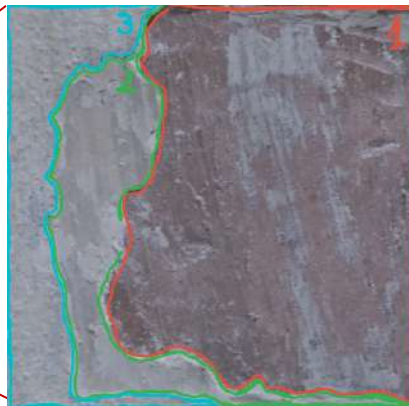
**Figura 81.** Zona de l'arc d'on es realitza la cala 1 de capes d'encalcinat. (Font pròpia)

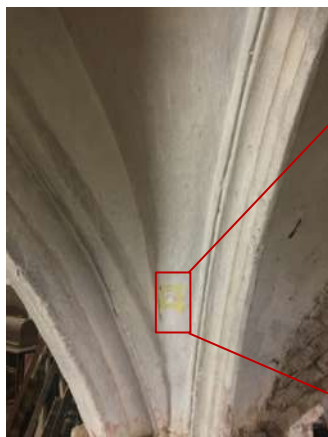
A les cales realitzades en diferents zones de les voltes, s'han pogut identificar dues capes d'encalcinat blanc sobre el morter lliscat vermellós de les peces prefabricades (Figura 82) i sobre el morter blanc de les voltes (Figura 84). Aquestes capes afecten l'estètica de les voltes, doncs sembla que originalment van experimentar amb el contrast del morter vermellós dels nervis amb el blanc de la resta de la volta que actualment ha desaparegut.

Resultats de la cala 1	
1	Morter vermell original
2	Primera capa d'encalcinat
3	Segona capa d'encalcinat

**Figura 82.** Cala de capes d'encalcinats a les motlures dels arcs. (Font pròpia)

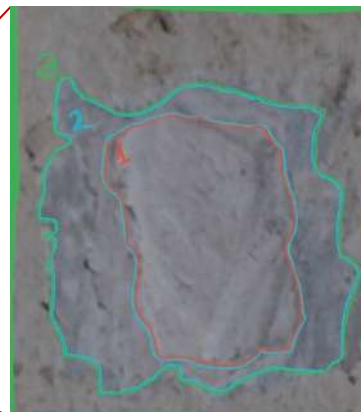
**Figura 83.** Zona de la volta de la nau lateral d'on es realitza la cala 2 d'encalcinats. (Font pròpia)

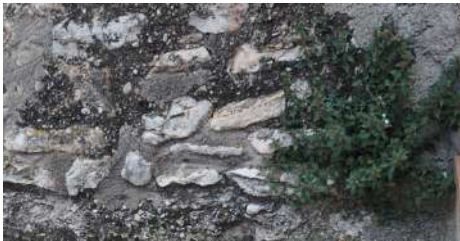
Causas d'alteració	Descripció
Ve causat per les bones condicions ambientals, una temperatura i humitat favorables. També es desenvolupen per una manca de manteniment.	<p>El creixement de vegetació a materials petris pot causar alteracions estructurals i estètiques perquè les arrels s'introdueixen a l'interior dels materials constructius. En el cas de la vegetació, no és necessari un estudi microscòpic per la seva categorització.</p> <p>Els tipus d'herbes que trobem principalment durant tot l'any són:</p> <ol style="list-style-type: none"> <li>1. <i>Parietaria judaica</i> L. (herba de mur, cama roja, blet de paret)</li> <li>2. <i>Parietaria officinalis</i> L. (morella roquera)</li> </ol>
Imatges

<p><b>Figura 96.</b> <i>Parietaria officinalis</i> L. i <i>parietaria judaica</i> L. a la zona superior de la façana (Font pròpia)</p>

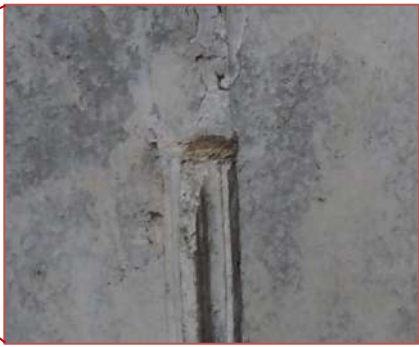
Causes d'alteració	Descripció
Nius d'ocells, probablement orenetes, dipositats sobre els materials originals de les voltes. Els ocells accedeixen a l'interior perquè les obertures es troben mal segellades.	A les zones on la volta de l'absis principal es troba mutilada, hi ha dipositats diversos nius d'ocell, probablement d'orenetes, que actualment no estan habitats. A l'afegir material sobre el morter original, l'afegit podria estar provocant tensions i alteracions a l'interior de l'element motllurat. Relacionat amb aquesta alteració, hi ha dipòsits superficials d'excrements <sup>5</sup> d'ocell que confirmen la presència d'aquests animals a l'interior de l'edifici.
Imatges

<p><b>Figura 105.</b> Imatge detallada dels nius d'aus dipositats a les voltes. (Font pròpia)</p>

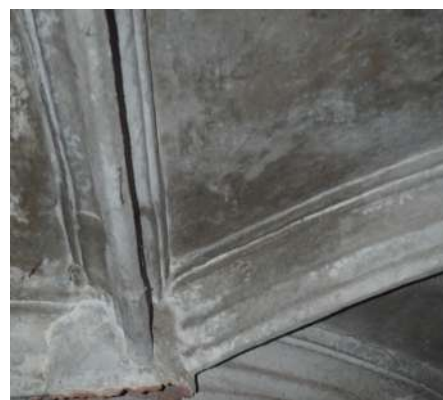
Causes d'alteració	Descripció
<p>Segons la naturalesa del dipòsit, les causes d'alteració són diverses:</p> <ul style="list-style-type: none"> <li>• En la pols les causes són físiques i procedeixen de l'entrada de partícules d'origen mineral o orgànic.</li> <li>• Els excrements són per causes biològiques, per l'entrada d'animals a l'edifici.</li> <li>• Les eflorescències salines són causades per l'arribada d'humitat al material, el mateix material o altres com la contaminació atmosfèrica.</li> </ul>	<p>Es descriu com a dipòsit tots els materials exògens que es troben en superfície. Segons la seva naturalesa, se n'observen a les voltes tres tipus de dipòsits superficials:</p> <ul style="list-style-type: none"> <li>• <b>Pols:</b> materials orgànics o terrosos que arriben de l'exterior i es dipositen.</li> <li>• <b>Excrements:</b> matèria orgànica excretada per animals de quan l'edifici funcionà com a corral i de l'entrada d'ocells externs.</li> <li>• <b>Eflorescències salines:</b> "<i>capa externa blanquinosa, pulverulenta, poc coherent i dèbilment adherida composta per sals solubles.</i>" (Laborde et al., 2013). Aquests dipòsits estan directament relacionats amb la disgregació del morter, ja que en introduir-se al seu interior debiliten la seva cohesió.</li> </ul> <p>La pols afecta gairebé al total de la superfície de les voltes, dipositada en més quantitat en detalls de motllures (Figura 113). Els excrements animals es dipositen en zones més puntuals. Les eflorescències salines es troben a la mitja volta de la nau lateral dreta, probablement afectada greument per humitats abans de la reforma de la coberta.</p>

**Figura 114.** Eflorescències salines, de color blanquinós, ubicades a la segona volta de la nau lateral. (Font pròpia)

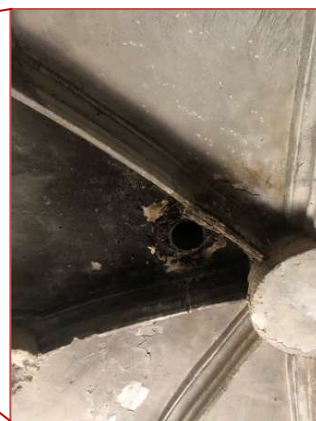
**Figura 116.** Detall de l'ennegriment al voltant d'una perforació a la volta de la nau lateral. (Font pròpia)

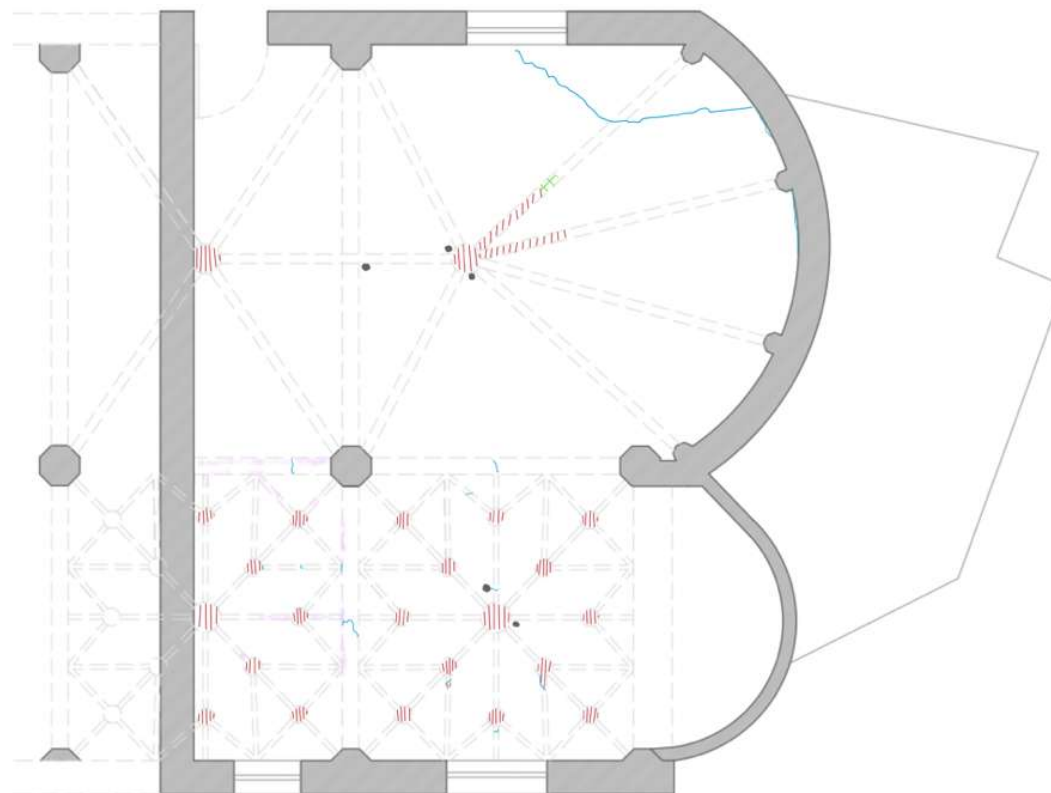
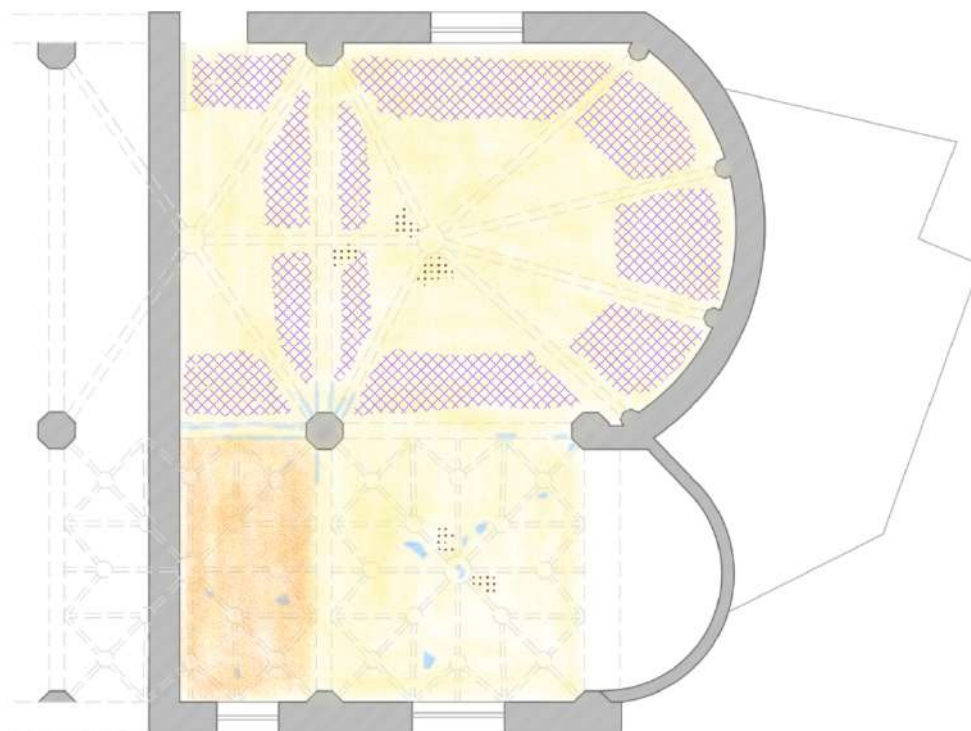
## ARCS I VOLTES

Colonització biològica
	Pèrdua d'elements
	Perforació
	Pulverulència
	Fractures i esquerdes
