Restauración de la fachada de Casa Batlló de Gaudí

Restoration of the main façade of Gaudí's Casa Batlló

Xavier Villanueva¹, Joan Olona², Manuel Angel Iglesias-Campos³, Mireia Bosch⁴, Joan Ramon Rosell⁵,
Antonia Navarro⁶, Ignasi Villanueva⁷

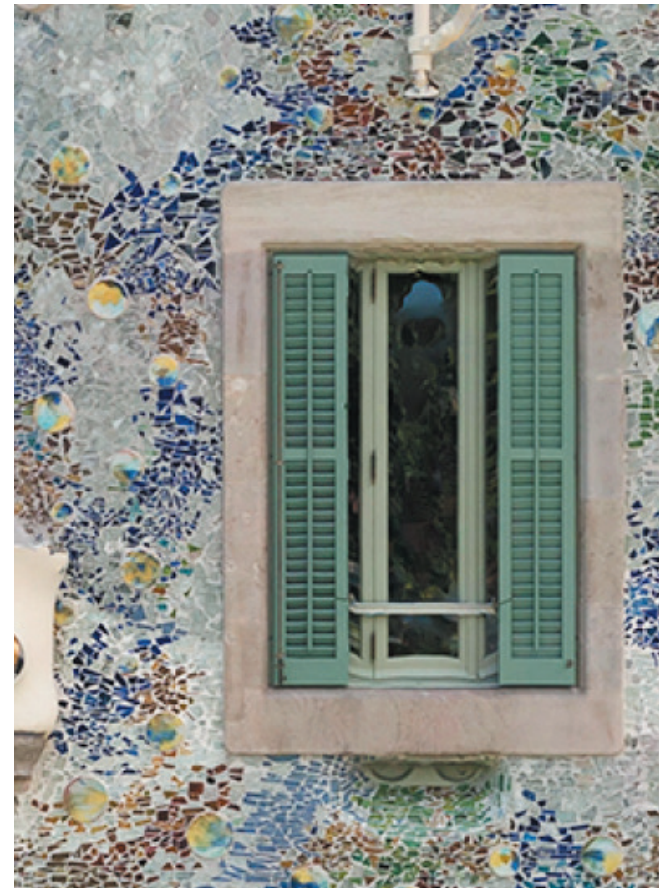
Pero estos criterios debieron que adecuarse a dos grandes retos: el desconocimiento de las técnicas utilizadas en las restauraciones anteriores y, por otro lado, la detección de una serie de hallazgos sobre los sistemas constructivos usados por Gaudí en la fachada de Casa Batlló hasta la fecha no documentados (fig. 10).

But these criteria had to be adapted to two major problems: the lack of knowledge about the techniques used in the previous restorations and, on the other hand, some previously undocumented findings regarding the construction systems used by Gaudí on the facade of Casa Batlló (fig. 10).

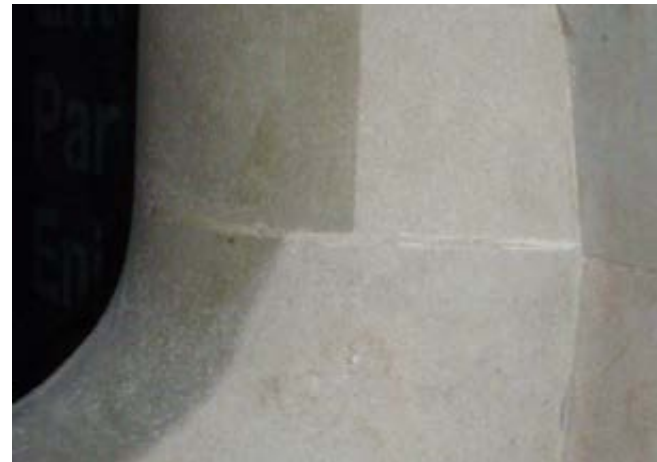
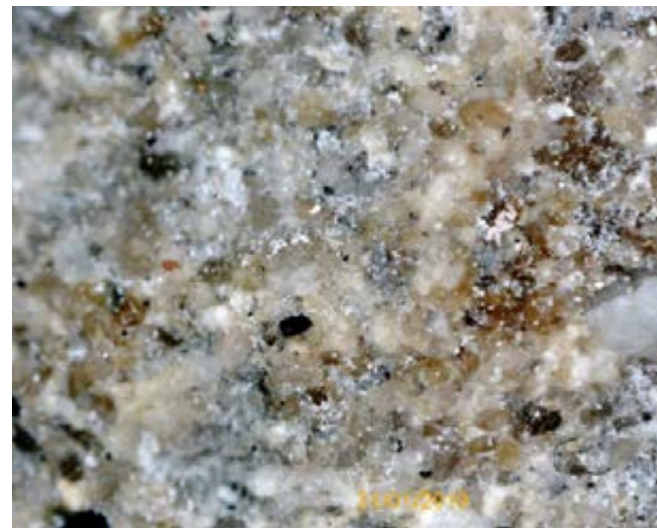
15

Como microscópicamente en la comparativa entre ambos tratamientos no se apreciaban residuos significativos de suciedad tras la limpieza, el incremento de la absorción parecía relacionarse con una mayor eliminación del producto hidrorrepelente al emplear esta técnica (fig. 15).

of water compared to the untreated ones, especially those treated with projection. As no significant dirt residues were appreciated under the microscope after either cleaning treatment, the increase in absorption seemed to be related to a greater removal of the water repellent product when using this technique (fig. 15).

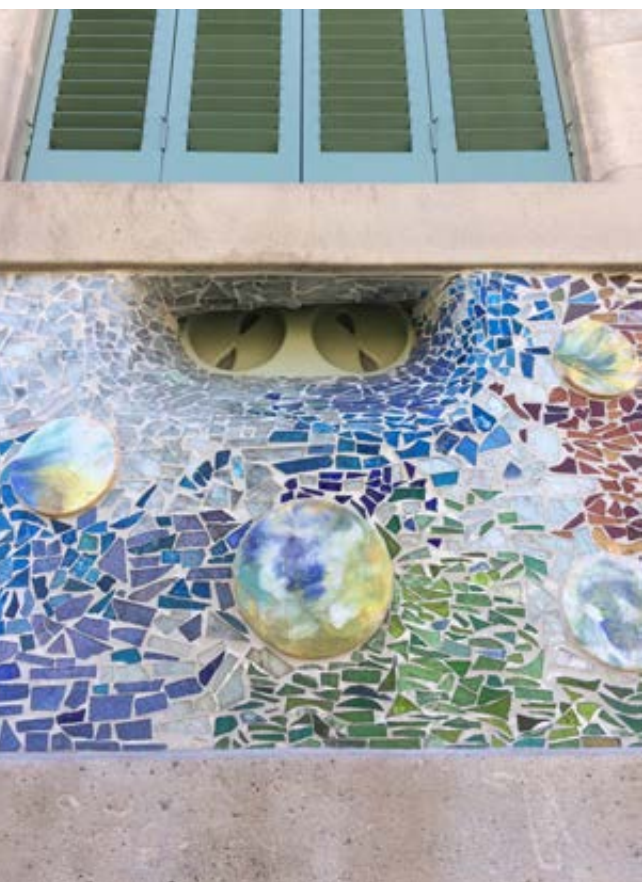
19
20

20. Detalle de los morteros de base gris -Portland- y blancos -posiblemente cal-, una vez restaurados
 20. Detail of the base mortars: grey -Portland- and white -probably lime-, once restored
 Autores / Authors: Joan Olona, Mireia Bosch

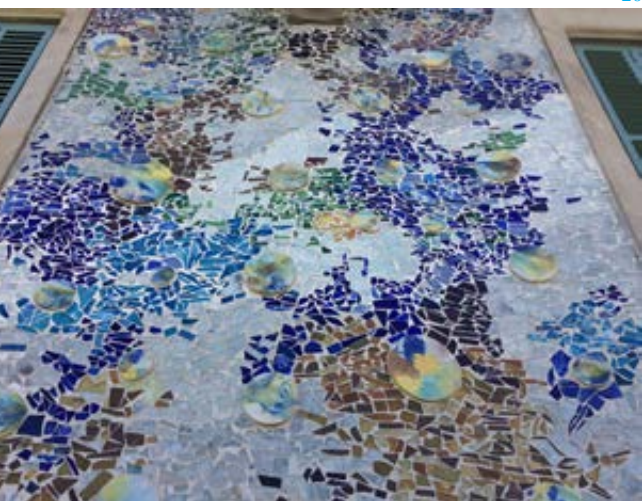
21. Comparativa estado previo vs. estado restaurado: se observa la limpieza y rejuntados en sillares de piedra; franjas de mortero gris-blanco en *trencadís*; y cambio en acabados de carpinterías de madera y cerrajería balcones
 21. Previous state - restored state. The cleaning and grouting of stone blocks are observed; gray-white mortar stripes in the “*trencadís*” and change in finishes of window carpentry and balcony metalwork
 Fotogrametría / Photogrammetry: Jaime Salguero

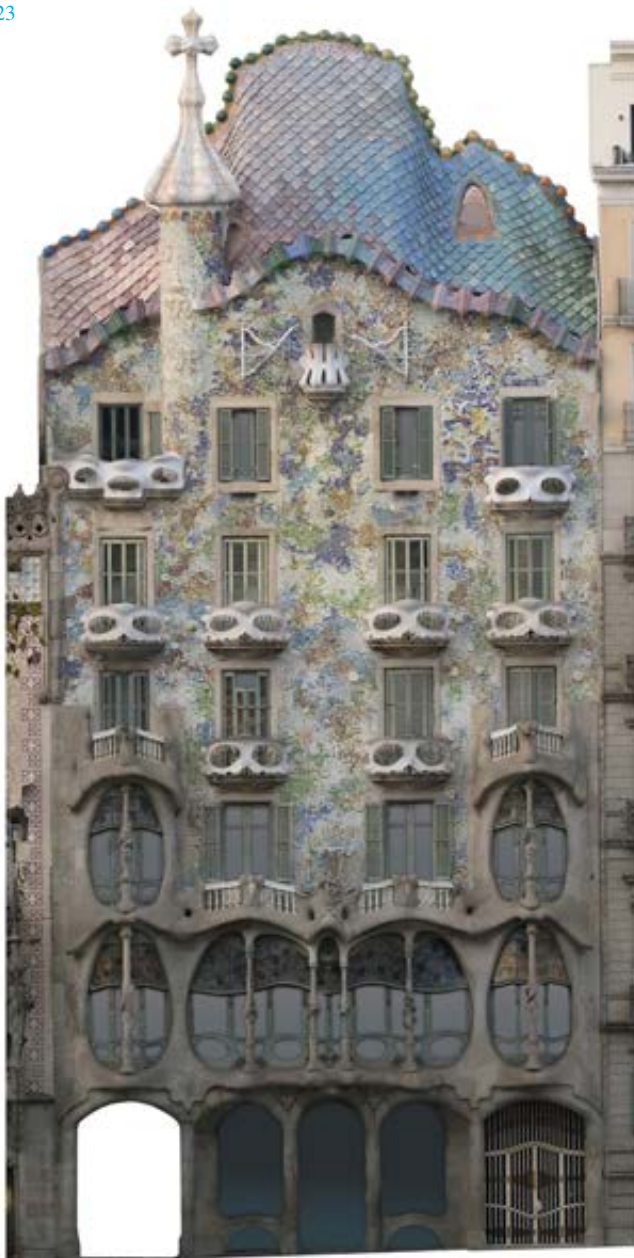
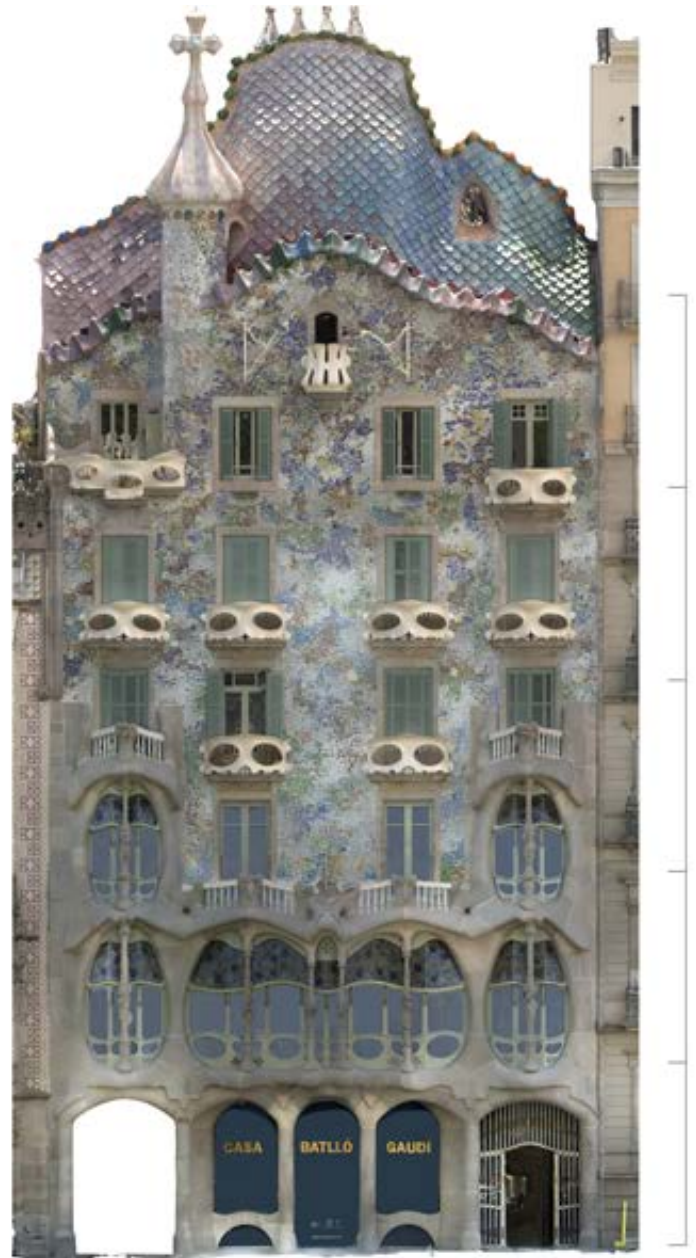
23. Photogrammetric image. Before restoration (left) and once restored (right)
