# FRONTAL GÒTIC DE SANT LLORENÇ DE MORUNYS. ESTUDI DEL SUPORT DE FUSTA: TÈCNICA DE CONSTRUCCIÓ I ESTAT DE CONSERVACIÓ

## RESUM

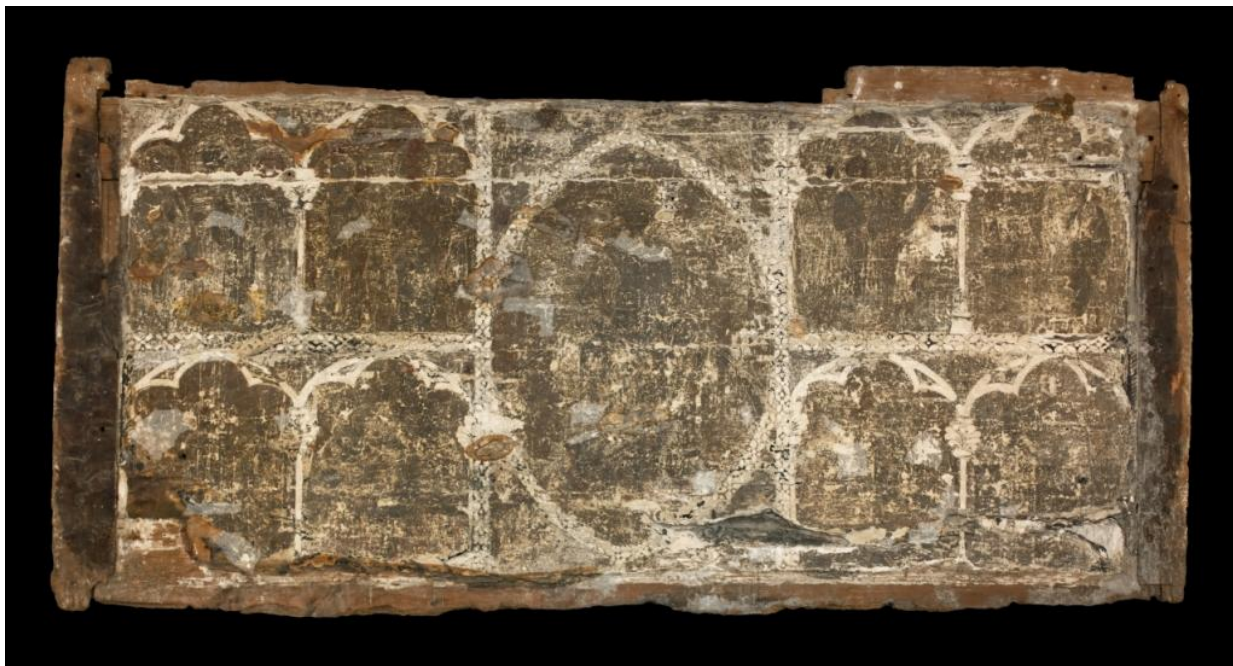
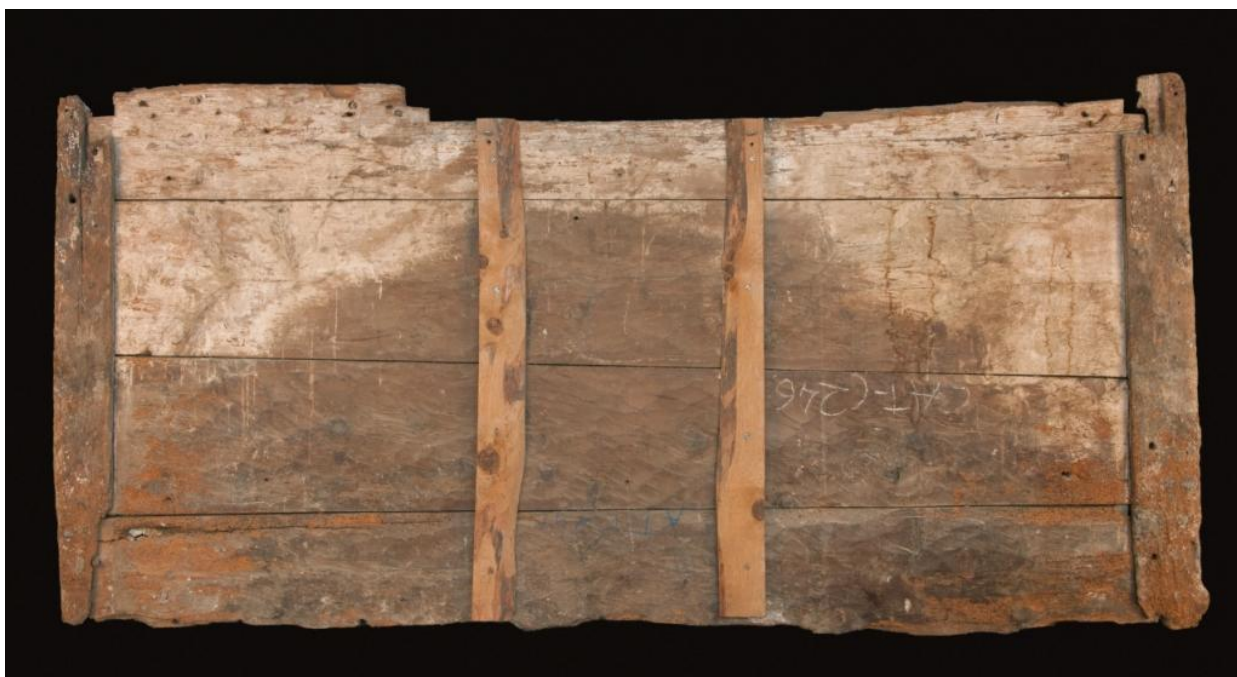
L'estat de conservació del suport ligni no és bo. La manca de les peces superior i inferior del marc afecten l'estabilitat del conjunt que, al no quedar ben travat, acusa certs moviments de les peces amb les manipulacions i els trasllats, moviments que es transmeten també als estrats superiors, portadors de l'escassa policromia. Pel revers de l'obra es poden observar diverses pèrdues, de més o menys entitat, ocasionades per un antic i agressiu atac de xilòfags, de greus conseqüències per l'estructura lígnia, ja que ha debilitat molt les zones perimetrals del frontal, fent-les esdevenir poroses i fràgils.

Fig. 1 i 2 . Anvers i revers del frontal de Sant Llorenç de Morunys (MDCS 14) , segles XIII-XIV.  
Fotografia: Xavier Riu de Martín, 2009.

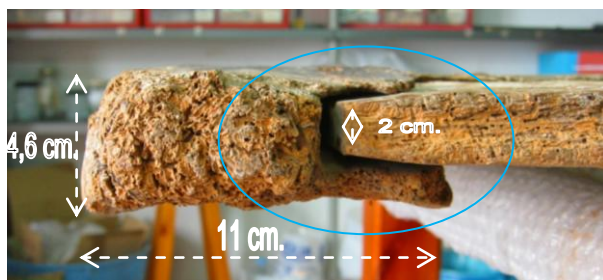
Els dos muntants verticals que es conserven tenen actualment un gruix de 4,6 cm i una amplada d'uns 11 cm (el muntant dret és lleugerament més ample, fa 12,5 cm). Desconeixem el seu gruix original, doncs van ser parcialment mutilats per l'anvers, però per simetria amb la part del revers, que es conserva, deduïm que voltaria els 6 cm.

Fig. 3. Extrem inferior del muntant dret, amb la post.

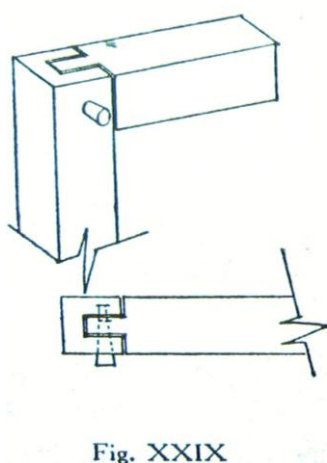
◀ Fig. 7. Croquis de Folch i Torres on s'aprecien les unions mitjançant clavilles còniques, sense sortida. Font: Folch i Torres, J., 1956

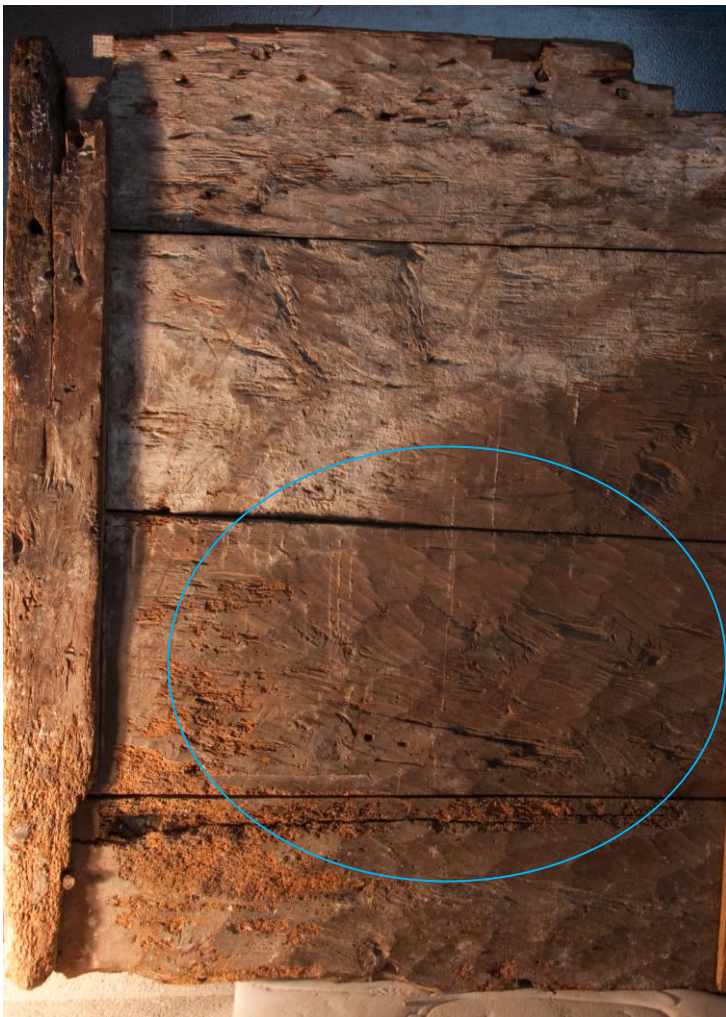
Observant la part del darrere del frontal amb llum rasant, s'aprecien les marques corbes deixades per l'eina original que va desbastar la superfície de la fusta, l'aixa de fulla corba<sup>3</sup>.

▲ Fig. 11. Senyals de l'aixa corba en la cara posterior del frontal. Cada senyal fa uns 5x2 cm, aproximadament.

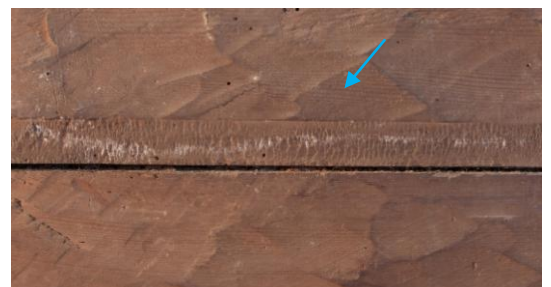
Fig. 12. Marca longitudinal deixada pel ribot, ► paral·lela a les juntes entre posts. El solc fa 1,5 cm d'ample

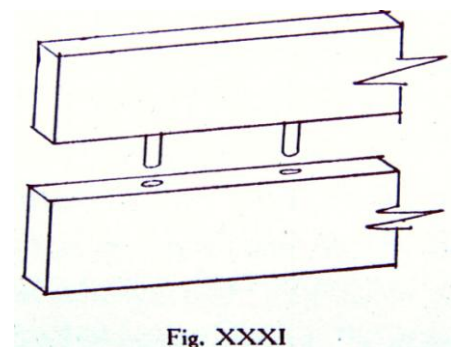
Fig. 14. Croquis de Folch i Torres ▶ reproduint la unió sobreposada de les posts, fixada mitjançant clavilles ocultes.  
Font: Folch i Torres, J., 1956.

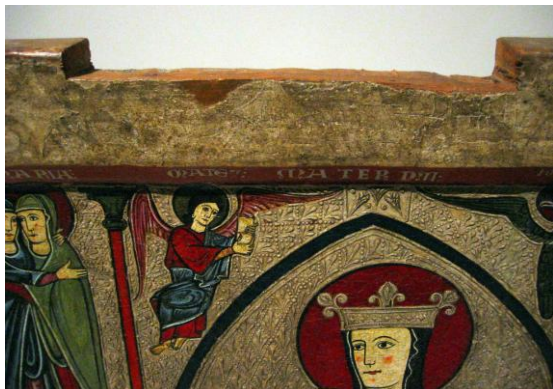
Fig. 17. Frontal de Cardet -2a.meitat s.XIII- MNAC

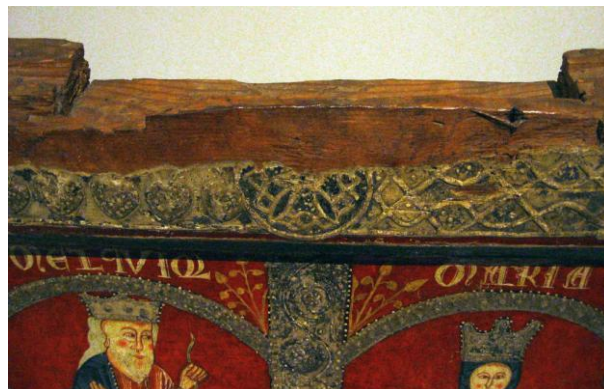
Fig. 18. Frontal de Mosoll -meitat segle XIII- MNAC

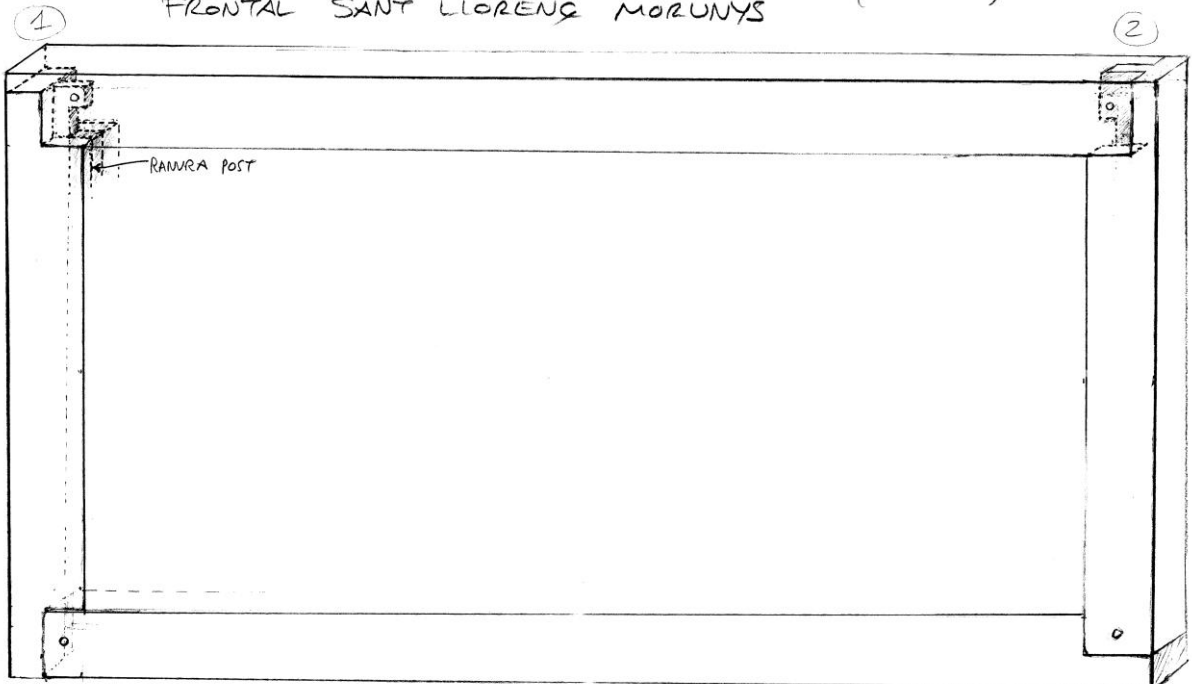
### Mapa 4: ENCAIXOS MARC

Amb les escasses restes de suport que es conserven als extrems dels muntants verticals, hem llançat dues hipòtesis de quin podria haver estat el tipus d'encaix emprat a les quatre cantonades del frontal. (Vegeu Annex, Mapa 4: Encaixos marc, p. 16)

DUES HIPÒTESIS ENCAIX ÚLTIMA PEÇA DEL MARC (SUPERIOR)  
FRONTAL SANT LLORENÇ MORUNYS

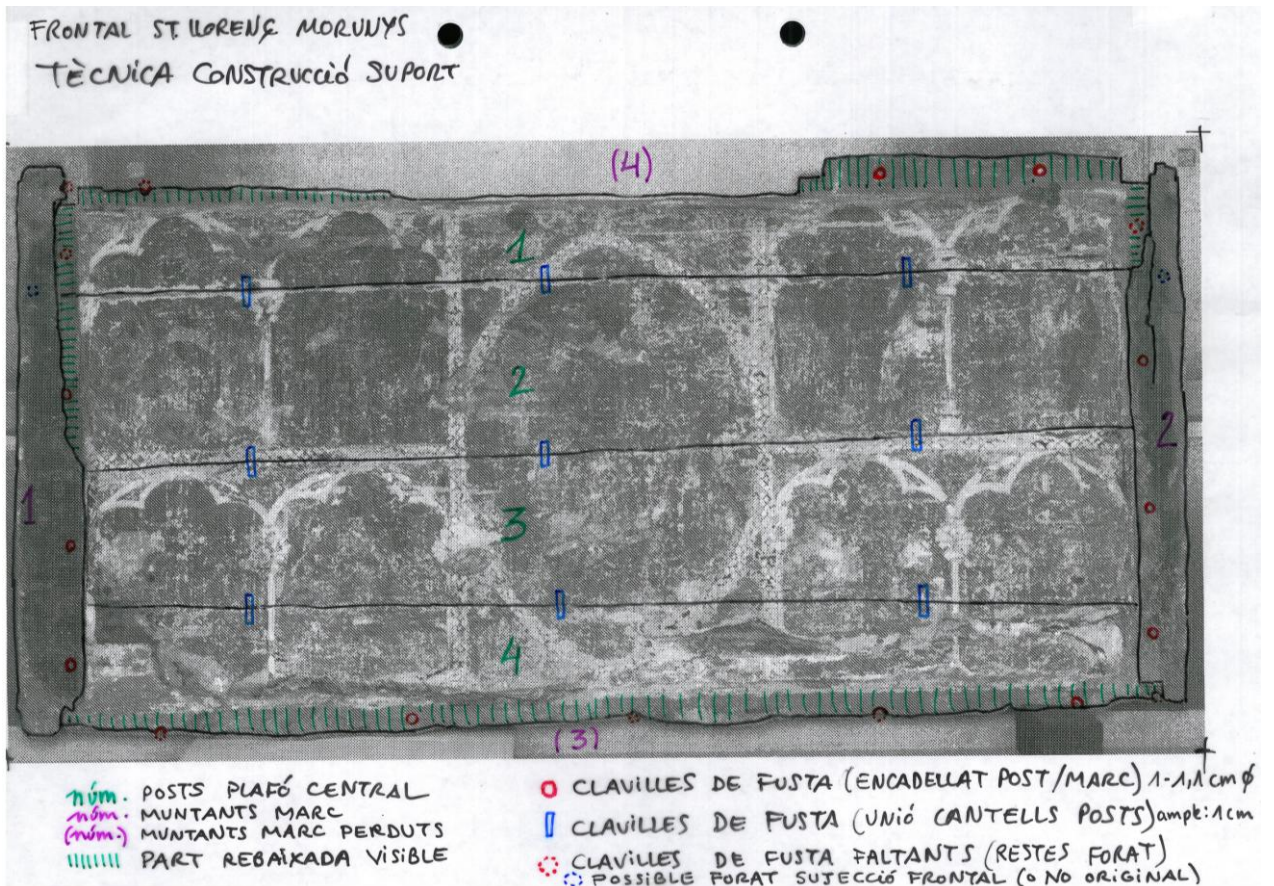
## Mapa 5: TÈCNICA CONSTRUCCIÓ SUPORT

El que si que s'observa són dos forats (a la part superior de cada muntant) que semblen indicar un antic sistema de subjecció del frontal. Per les seves mides, molt semblants als de les clavilles que uneixen posts i marc, podríem pensar que són forats originals, però no es pot descartar que es realitzessin amb posterioritat. (Vegeu Annex, Mapa 5: Tècnica construcció suport, p. 17)

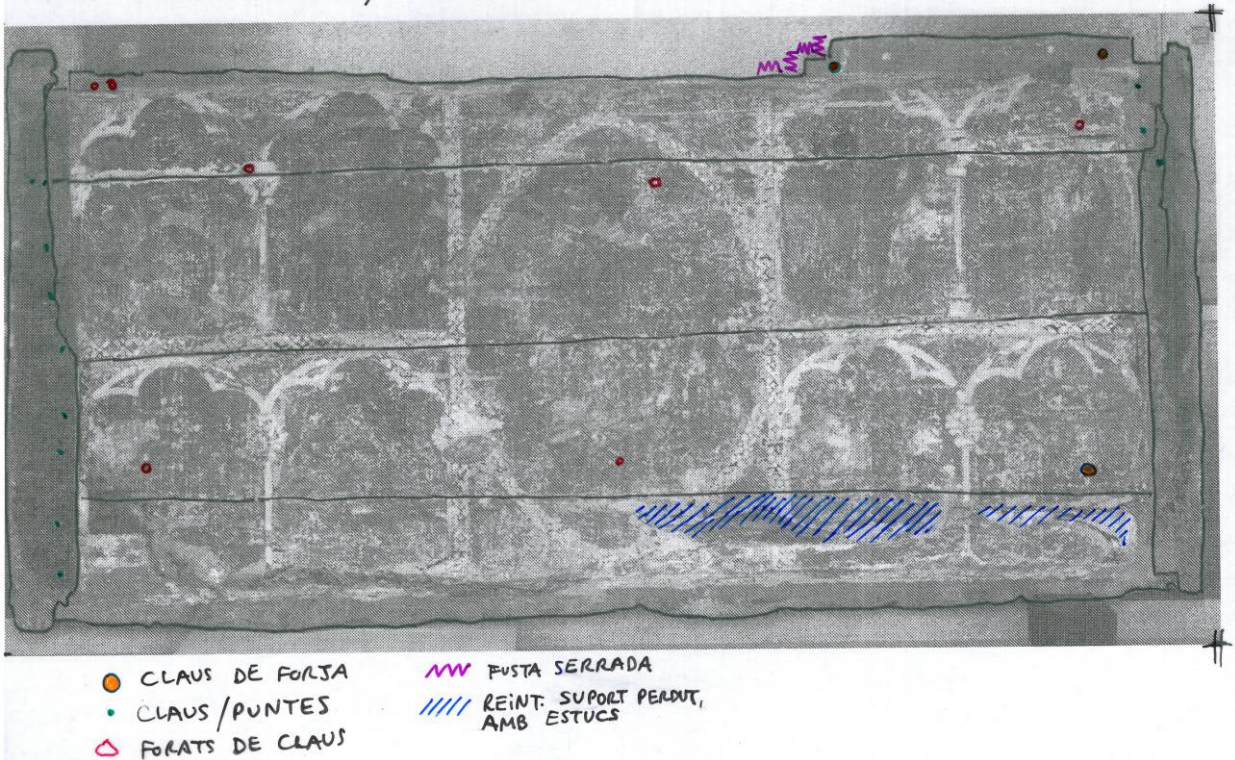
ESTAT DE CONSERVACIÓ SUPORT 1 - ANVERS  
(MAPA D'INTERVENCIONS)

Si ens fixem en el **suport**, veiem que ha estat mutilat per la part superior i que li manquen els dos muntants horitzontals del marc. Així mateix, els nombrosos forats de claus de forja i els que encara romanen traspasant el frontal, des de davant al darrere, ens duen a pensar que aquesta obra va ser clavada, en una època indeterminada, sobre una altra taula o estructura que la sustentava. Potser es tractava d'un retaule més gran i el frontal, molt llarg –2,10 metres –, actuava com una mena de predel·la o inclús, apuntant cap a una altra direcció, com un coronament. (Vegeu Annex, Mapes 7-8: Intervencions suport anvers/revers, p. 18)

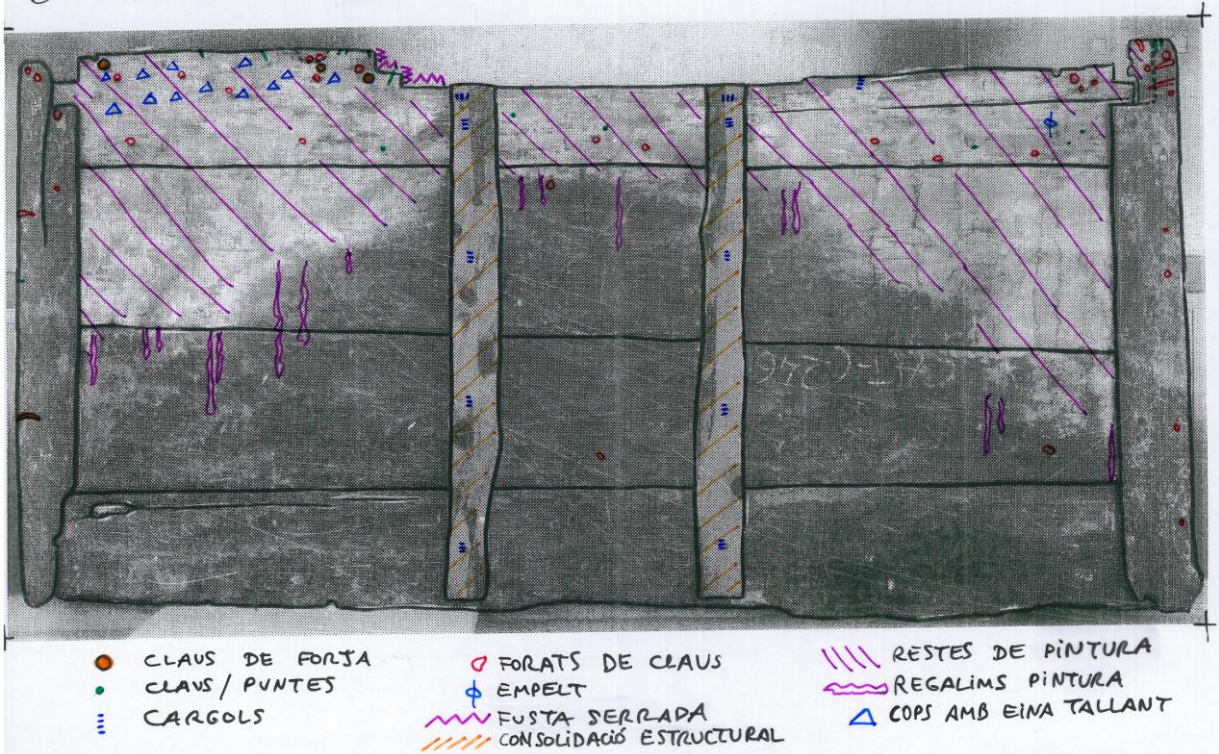
## Mapa 8: INTERVENCIONS SUPORT REVERS

Es possible que els dos rústics travessers que hi ha en la part central del revers els col·loqués ell, ja que són relativament recents i estan collats amb quatre cargols de tipus industrial. Aquests travessers actuen com a suplement i asseguren la funció mecànica dels dos muntants originals, molt deteriorats.

ESTAT CONSERVACIÓ SUPORT 2 - REVERS  
(MAPA D'INTERVENCIONS)
