Terracota, Arquitectura y Barcelona: siglos XIX y XX

Salvador García Fortes
salvagarcia@ub.edu

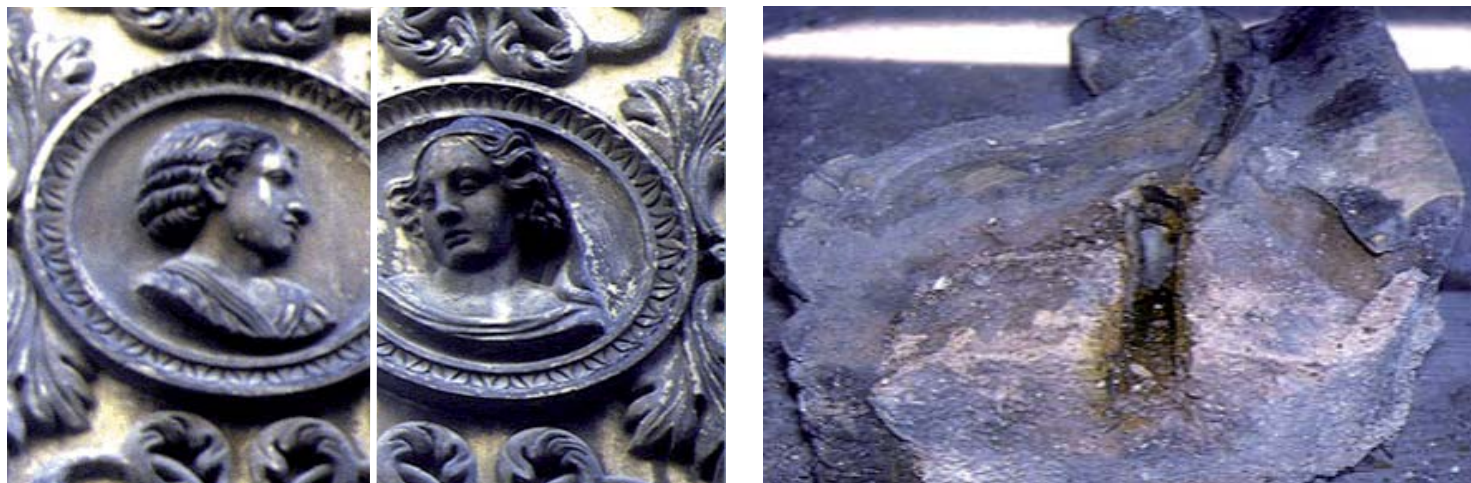
Figura 1. Elementos seriados. Carrer del Pi, 12 —medallones con base idéntica sobre la que se adhieren distintos rostros masculinos y femeninos— (izquierda). Carrer del Call, 15 —modillón realizado mediante molde de dos caras ensamblando ambas piezas con barbotina— (derecha).

Entre esos industriales de la cerámica arquitectónica del siglo XIX, su máximo exponente sería Antonio Tarrés, con una producción ininterrumpida a lo largo del tiempo, existente ya en 1846 y manteniéndose durante todo ese siglo. Con la incorporación en 1842 a su equipo del escultor Josep Anicet Santigosa Vestraten se conjuga la economía y rapidez de la producción en serie de sus talleres de alfarería con la calidad estética de la escultura (Figura 1).

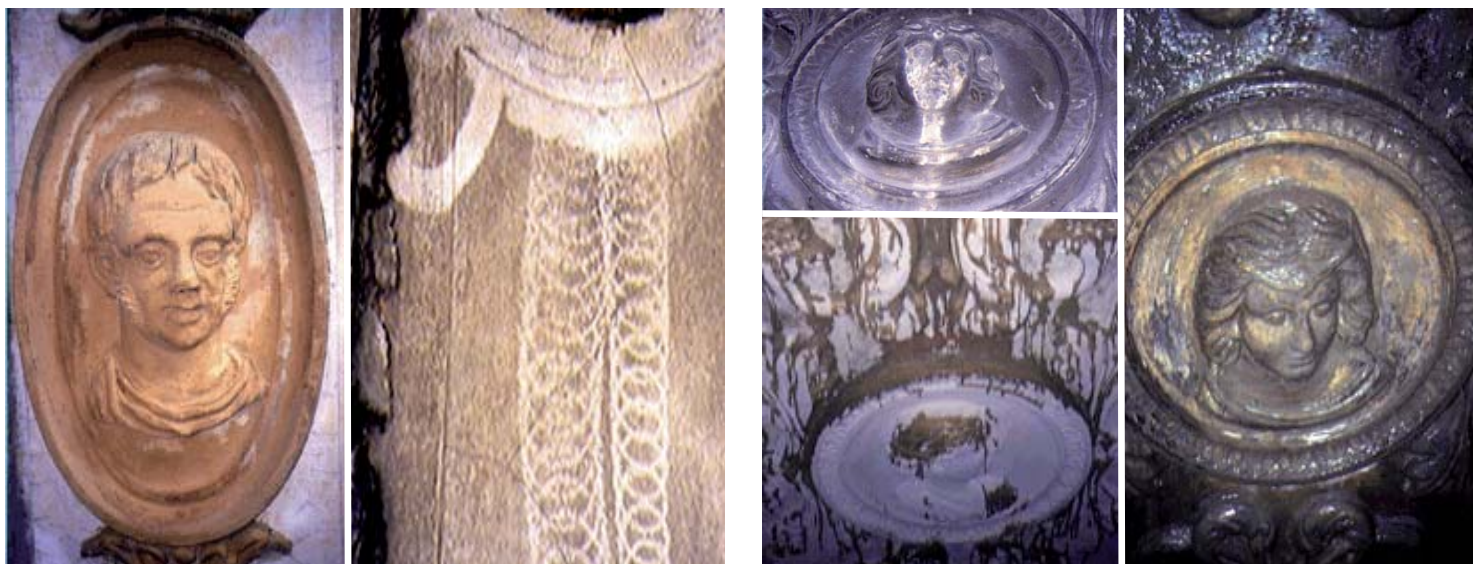
Figura 2. Sistemas agresivos de limpieza. Medallón del carrer d'en Quintana, 5 —chorro de arena— y detalle de plafón del carrer Ferran, 30 —instrumentos abrasivos— (izquierda). Limpieza con AB-57. Imágenes del proceso seguido en el carrer d'Escudellers, 31 y carrer del Vidre, 7 (derecha).

En definitiva, proponemos que la terracota ornamental de la arquitectura de Barcelona, de ser irreconocible como consecuencia de la suciedad y de los estragos achacables al paso del tiempo, no transmute a irrecuperable “*gracias*” a los trabajos sistemáticos y generalizados de rehabilitación (Figura 2).
