## **Estudi de la Capella de Sant Jaume de Castelló (Olesa de Montserrat, Baix Llobregat)**

**TREBALL FINAL D'ARQUEOLOGIA**

**Bloc temàtic: Arqueologia Medieval-postmedieval**

**Resum:** Aquest treball és un estudi de la capella de Sant Jaume de Castelló a Olesa de Montserrat (Catalunya). Construïda al segle XVII i segregada del nucli urbà, aquesta capella va ser una part important de la vida rural de la zona durant el període medieval i modern. Les fonts orals i documentals i les tècniques arqueològiques disponibles en l'actualitat, han permès establir un ordre cronològic: una primera església actualment desapareguda i d'ubicació incerta, l'església actual construïda a l'inici del segle XVII i la renovació d'aquesta el segle XVIII. Mitjançant l'estudi de paraments (no intrusiu) s'ha iniciat un registre que caldrà completar en un futur a partir del resultat d'intervencions arqueològiques. A més, s'ha registrat el volum tridimensional de l'edifici mitjançant fotogrametria per evitar pèrdues d'informació si no s'aborda l'estat de l'edifici.

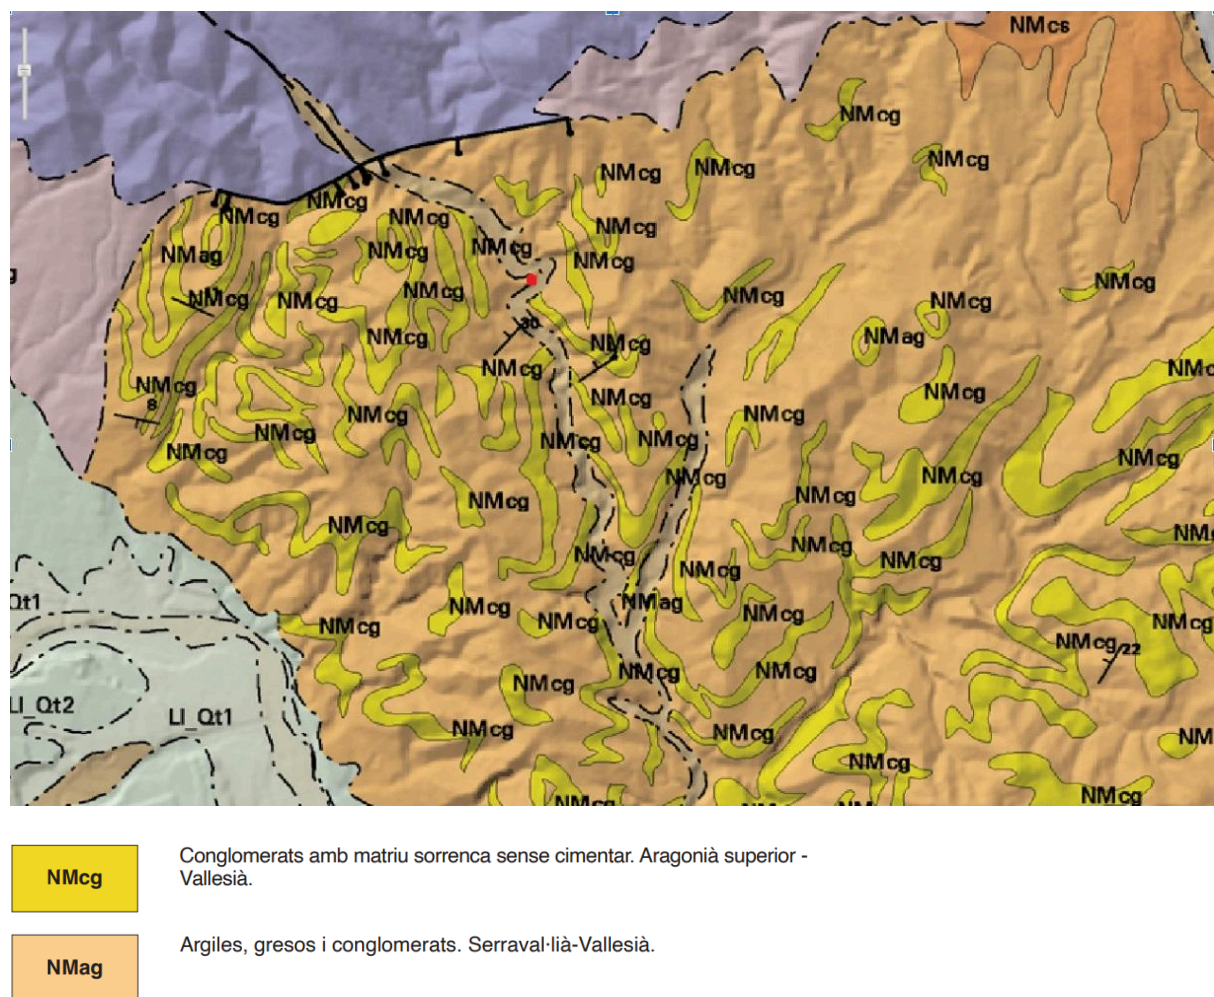
**FIGURA 3.** Extret del Mapa Geològic de Catalunya 1:250.000 (ICGC). El punt vermell indica el meandre de Sant Jaume.

Sant Jaume es troba a 0,5 km al sud de la falla que delimita la fossa del Vallès-Penedès (àrea de Ribes Blaves), assentat sobre un substrat geològic Cenozoic principalment del Neogen. Aquest substrat està compost generalment per argiles de color clar, amb inclusions de gresos i conglomerats, també s'hi troben abundants graves de color gris i matriu formada per argiles margoses. Aquests estrats estan representats al mapa geològic com NMag i NMcg (Figura 3).

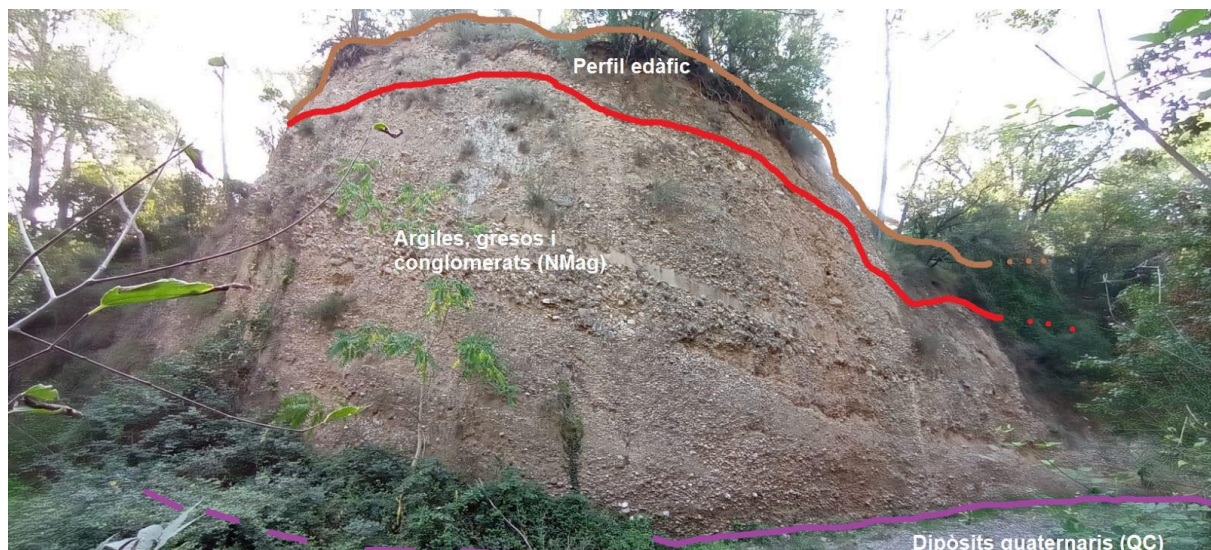
**FIGURA 4.** Perfil del turó on s'assenten el mas i la capella.

A la fotografia feta des de la base del tallat on es troba la capella (Figura 4), s'observa com a la part inferior (per sota de la línia violeta) s'hi troben tots els materials quaternaris que ha aportat la riera, no superiors a 150 Ka. Entre la línia violeta i la vermella, es troba l'estrat anomenat NMag al mapa geològic. Com hem mencionat, el formen argiles, gressos i conglomerats pertanyents al Miocè, formats fa entre 13,8 i 10 Ma. A la part superior, entre les línies vermella i marró, s'hi troba el nivell edàfic actual amb processos biològics actius.

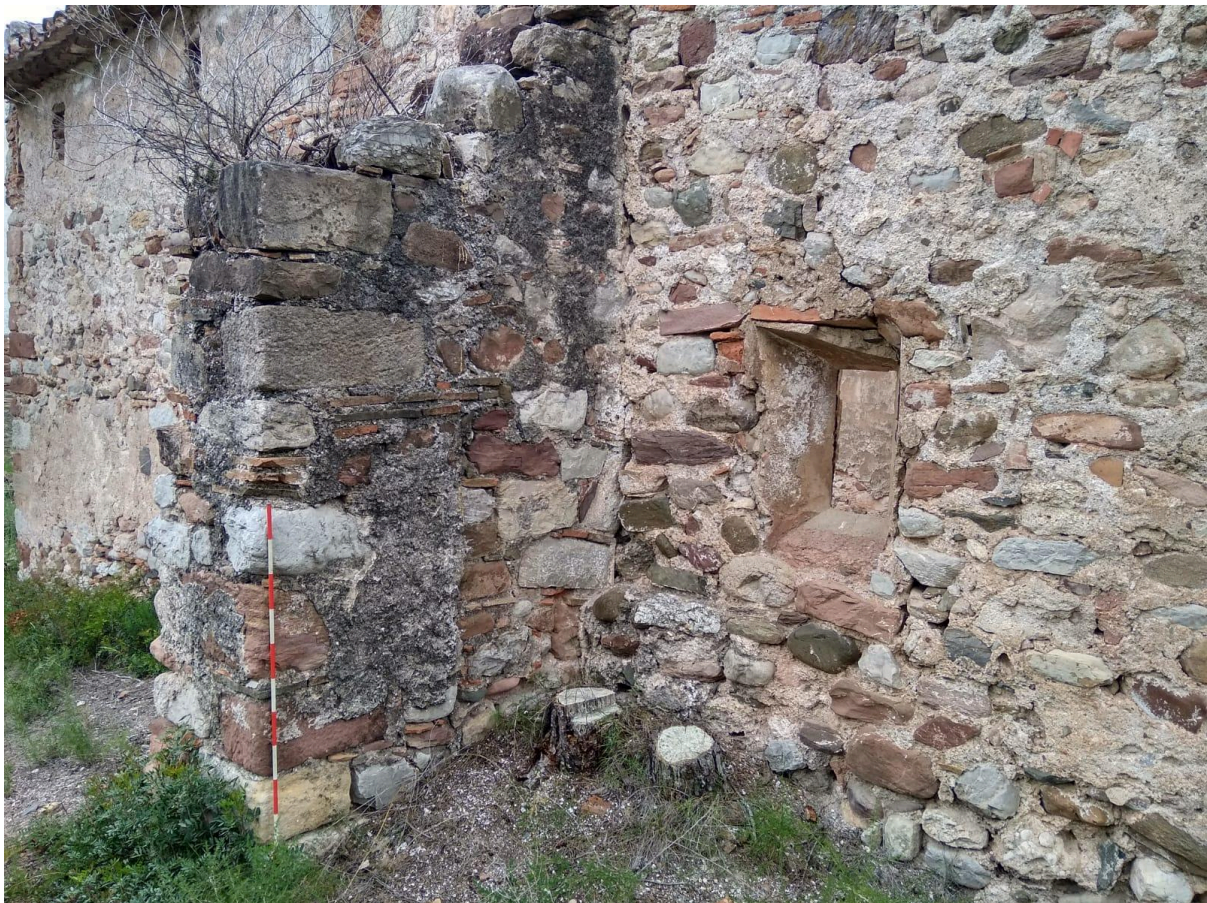
**FIGURA 10.** Mur cronològicament anterior a la capella del s. XVII, la qual se li adossa.

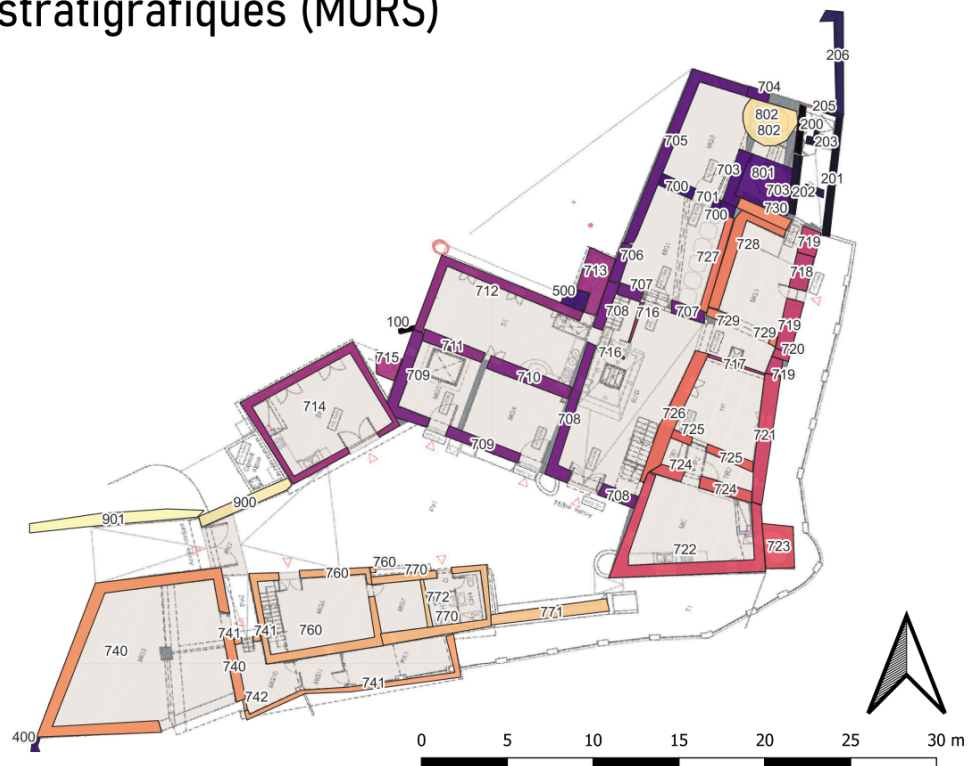
**FIGURA 15.** Planta del mas de Sant Jaume que mostra la diversitat de fases constructives.

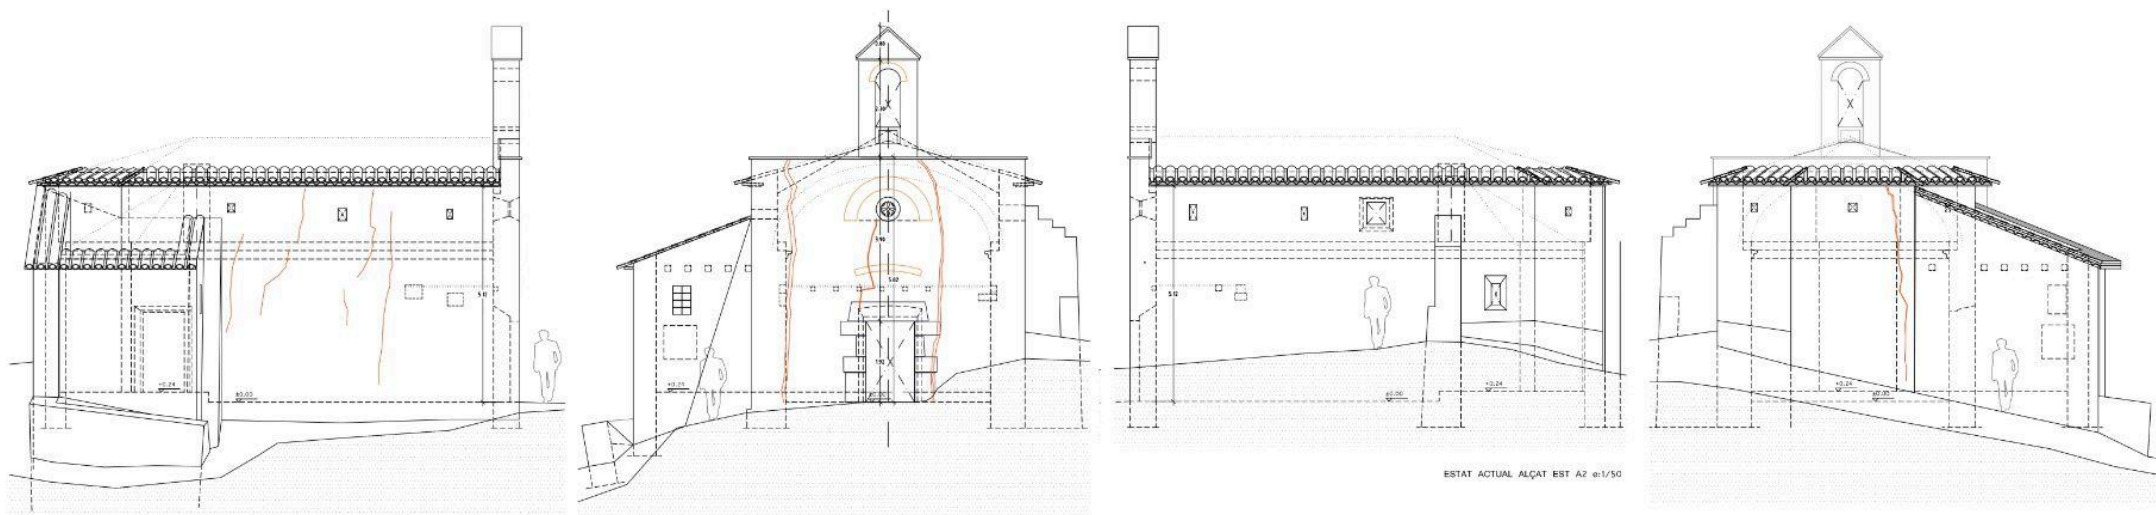
**FIGURA 30.** Plànols d'alçats i planta de la capella (més informació a l'Annex 7.1).

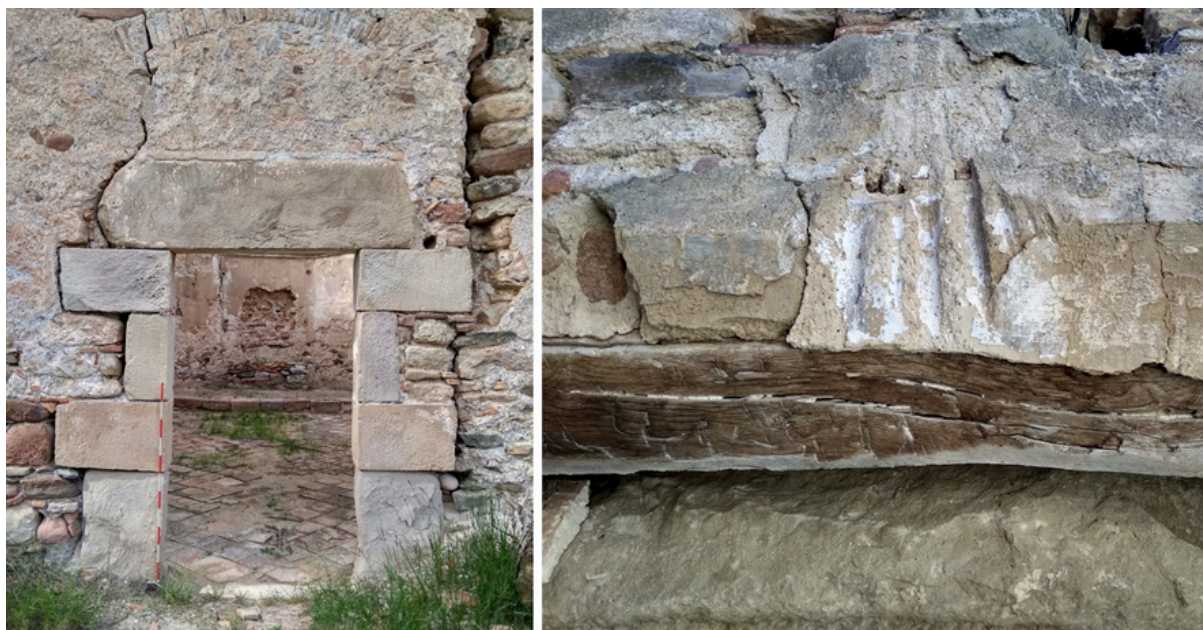
**FIGURES 31 i 32.** A l'esquerra, porta d'accés a la capella; es pot apreciar el gran carreu de la llinda. A la dreta, marques a l'interior de la porta, just sobre la llinda possiblement degut al fregament de la corda contra el mur en fer sonar la campana (2024).

El marc de la porta està fet amb carreus de gres ben treballats; a causa de la coloració de la pedra, és molt probable que no provenguin de l'entorn immediat. La llinda és una sola pedra de grans dimensions (Figura 31).

A l'interior de la porta s'hi poden apreciar marques en direcció vertical que podrien ser les marques resultades del fregament de la corda contra la paret en tocar la campana (Figura 32).

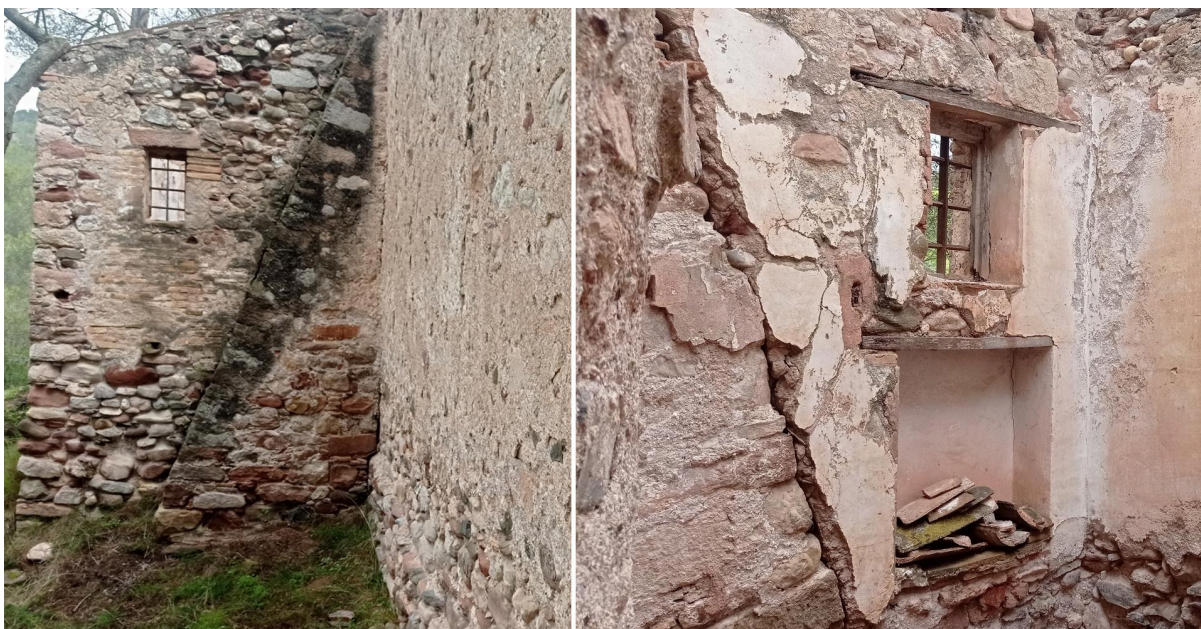
**FIGURES 40 i 41.** A l'esquerra, exterior de la sagristia adossada al contrafort. A la dreta, interior de la sagristia amb la finestra i la pica (2024).

L'església té una sagristia que s'adossa a la façana oest aprofitant un contrafort ja existent (Figura 40). És una habitació petita, d'uns 10 m<sup>2</sup>, amb una finestra. Queden restes d'una pica senzilla que desaigua a l'exterior, de les frontisses de la porta i de pintures (Figura 41-43).

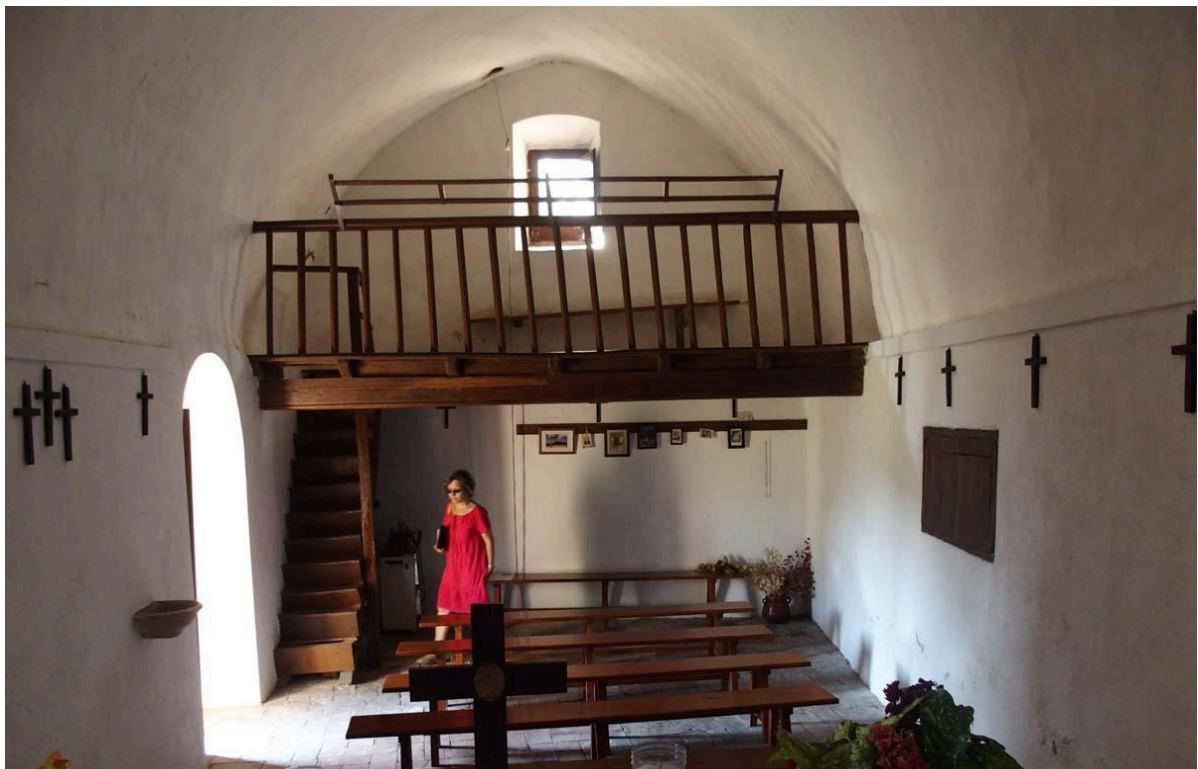
**FIGURA 51.** Capella de Sant Joan (Sant Martí de Llémèna, Gironès). Foto: Ricard Ballo, 2008.

A la Figura 51 es pot veure una tribuna de fusta construïda amb dues bigues travesseres sobre les quals reposen 6 bigues que suporten l'entarimat i una biga vertical al costat de les escales. Aquesta tipologia de cor és molt semblant constructivament i possiblement d'aspecte a la construïda a l'antiga capella de Sant Jaume i Santa Anna.

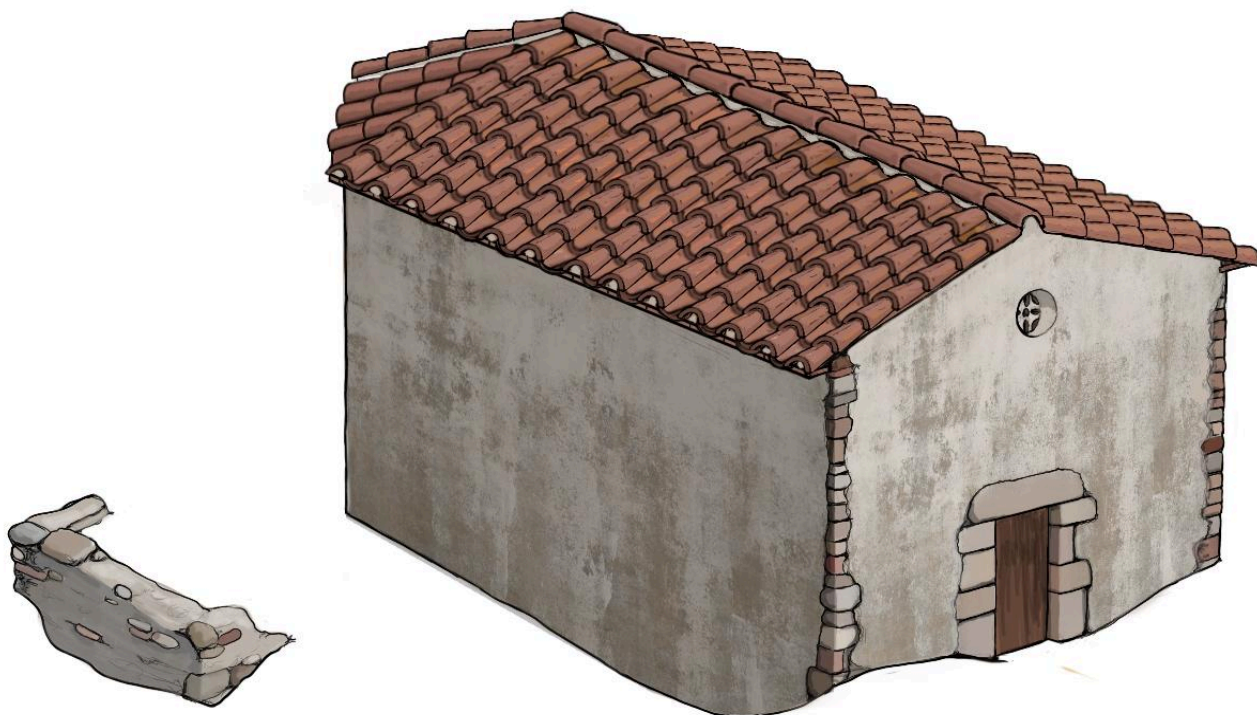
1. Possible aspecte de l'església original de finals s. XVI-inicis s. XVII

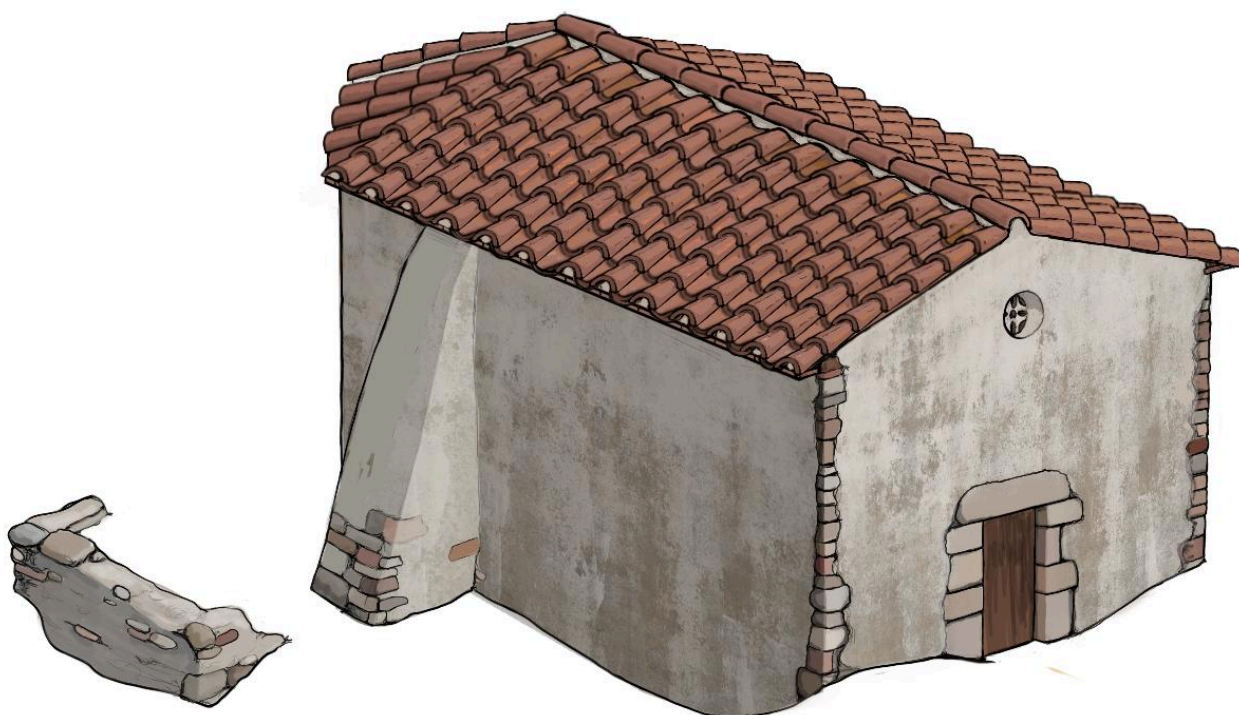
2. Afegitó del contrafort

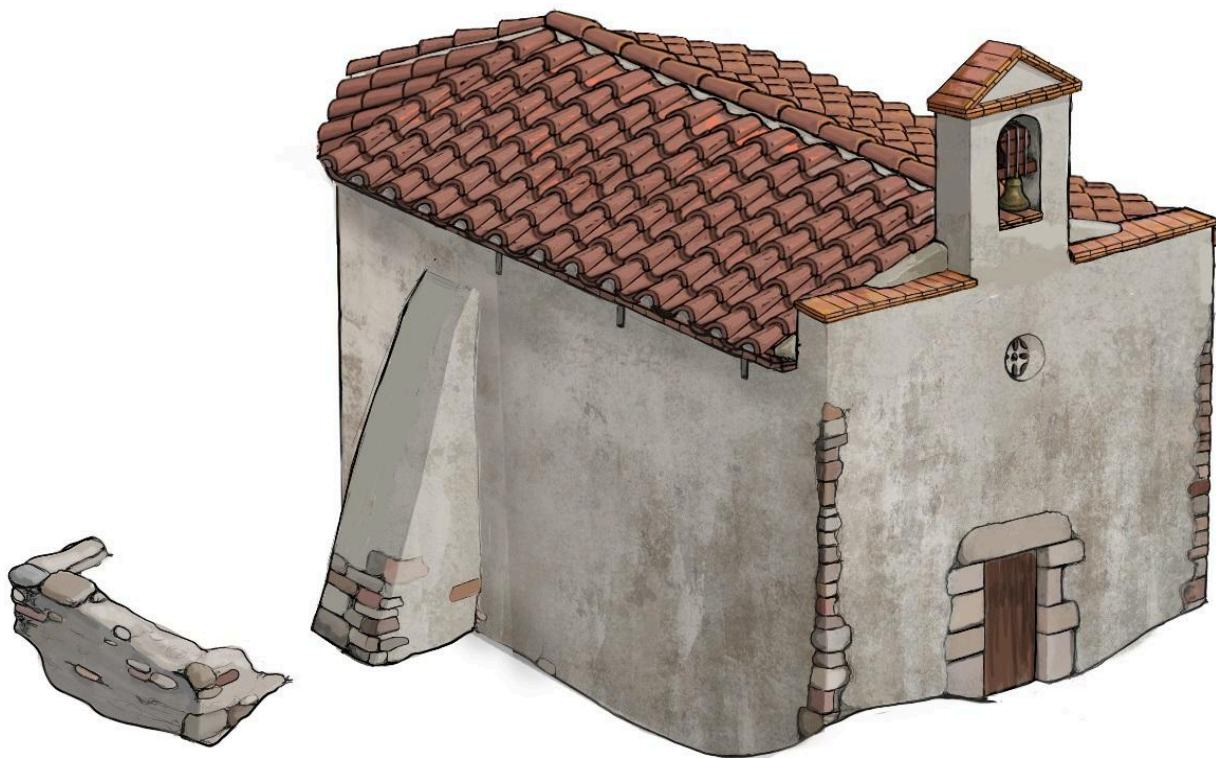
3. Refacció del sostre el s. XVII-XVIII

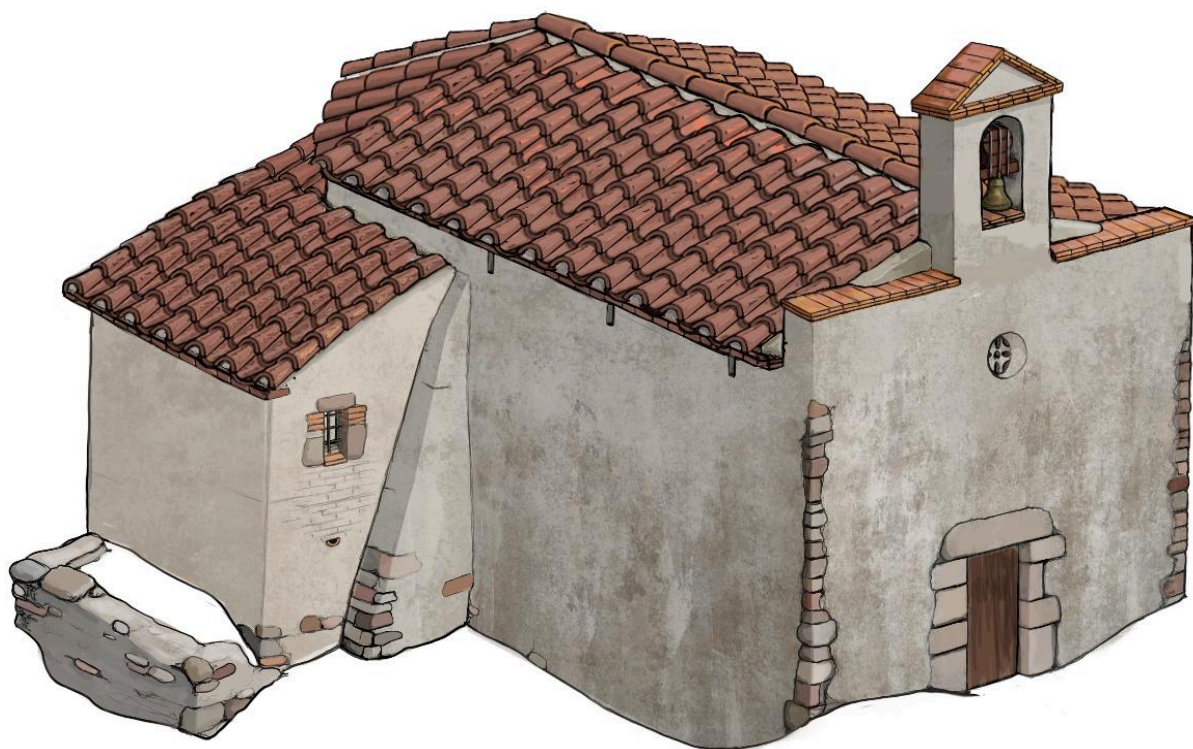
4. Construcció de la sagristia el 1674

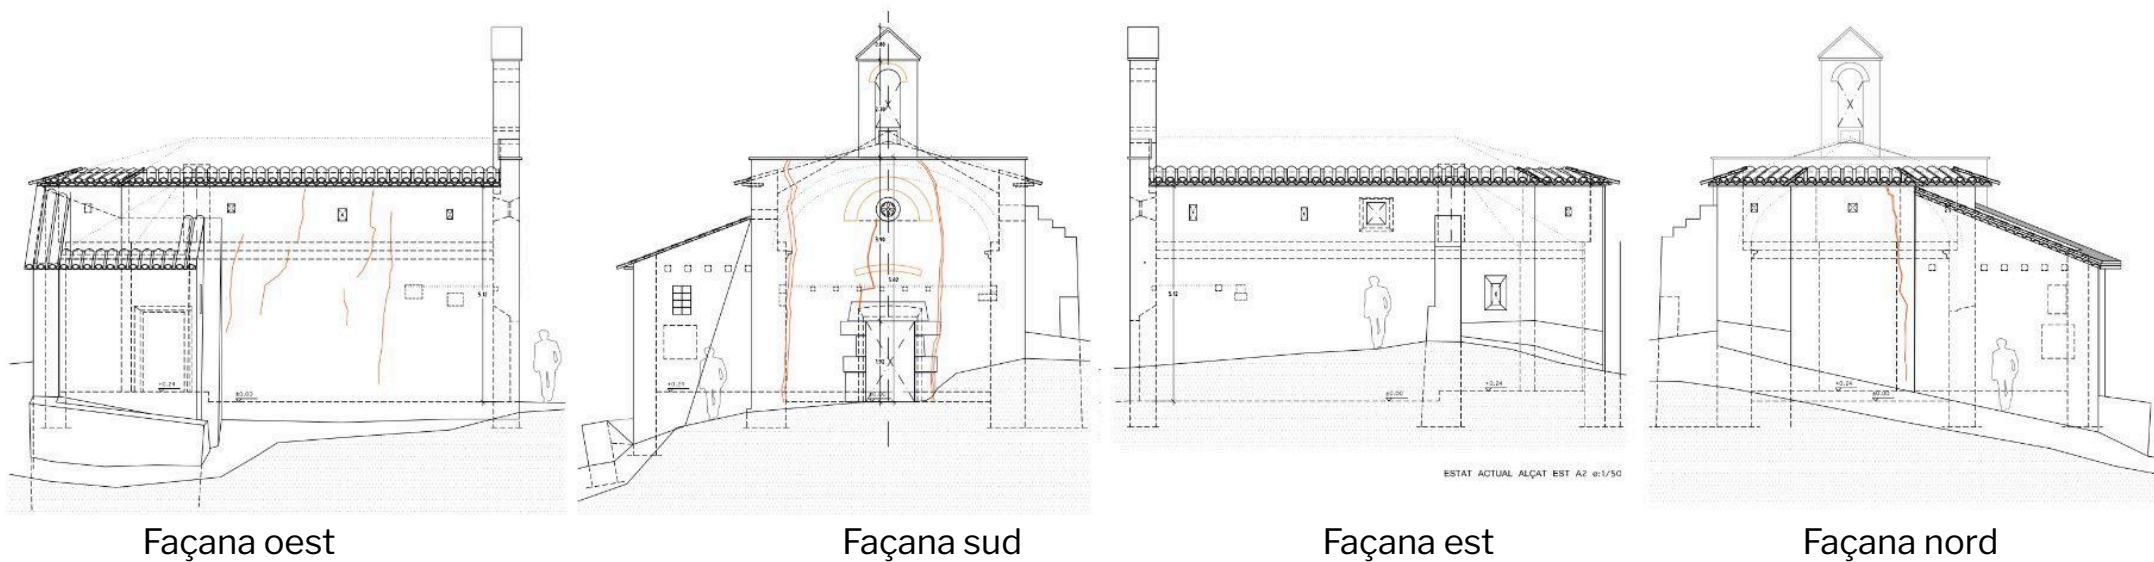
Plànols d'alçats 1/50 de l'estat actual de la capella (cortesia d'Antoni Torrent).  
En vermell es destaquen els danys estructurals (esquerdes).

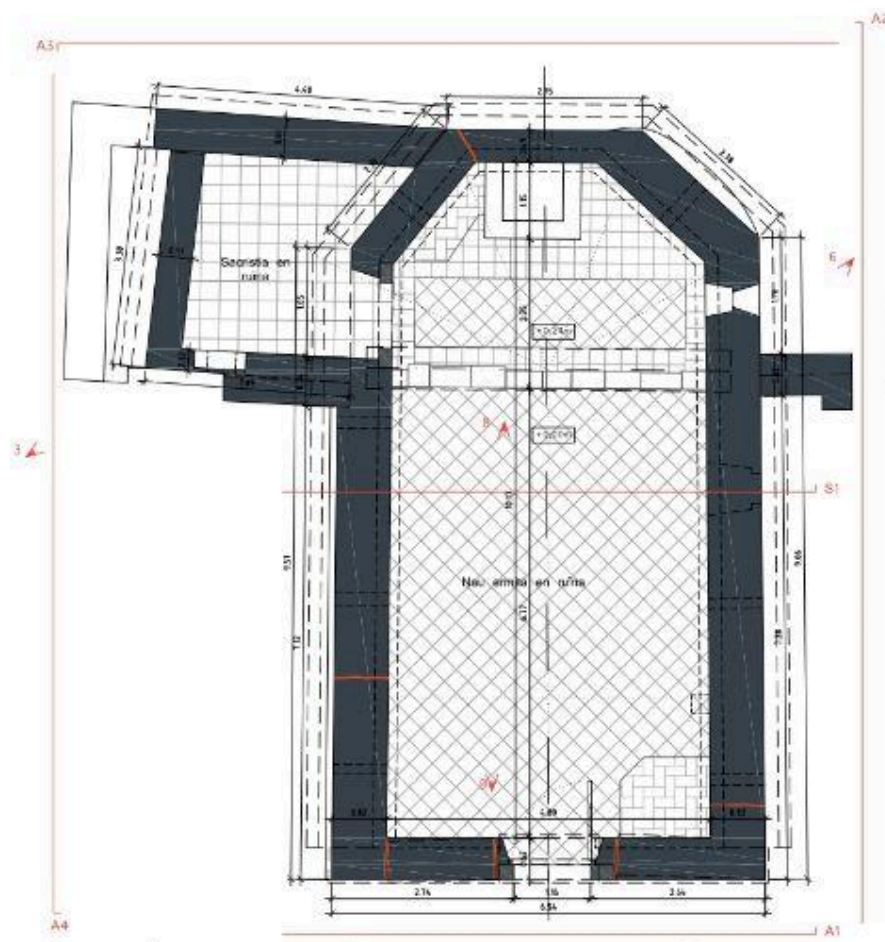
Plànols 1/50 de la capella; a l'esquerra de la planta i a la dreta de la secció central de la nau (cortesia d'Antoni Torrent).

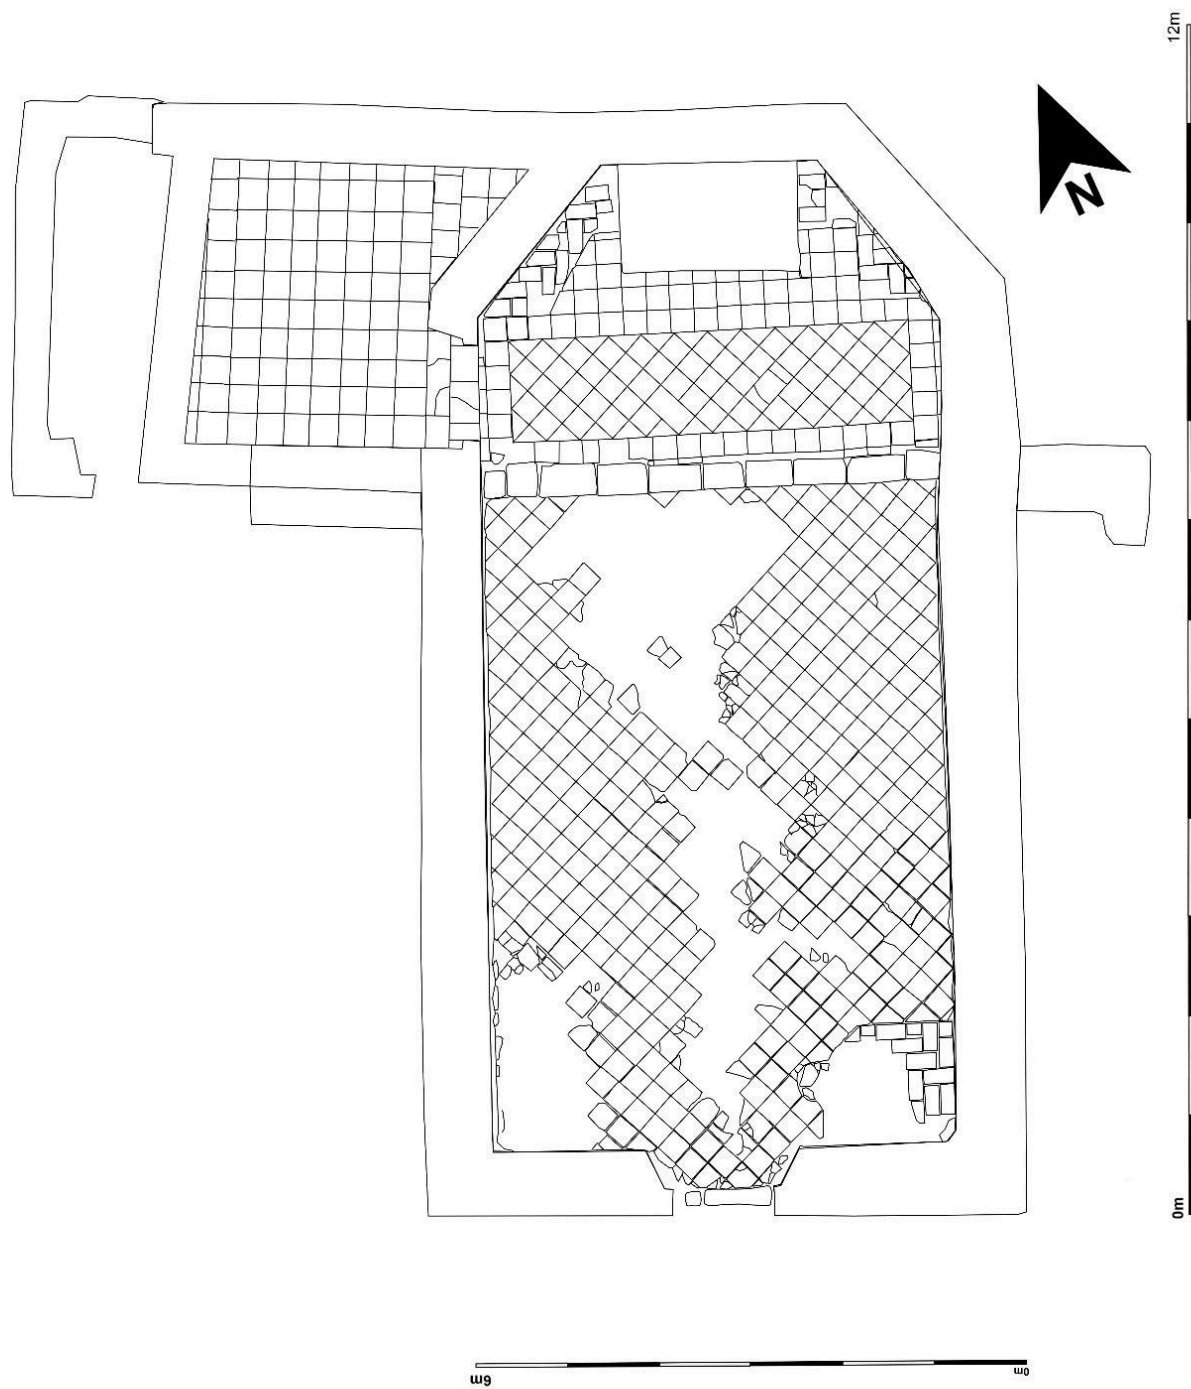
Plànol detallat de la planta fet a partir del model fotogramètric.

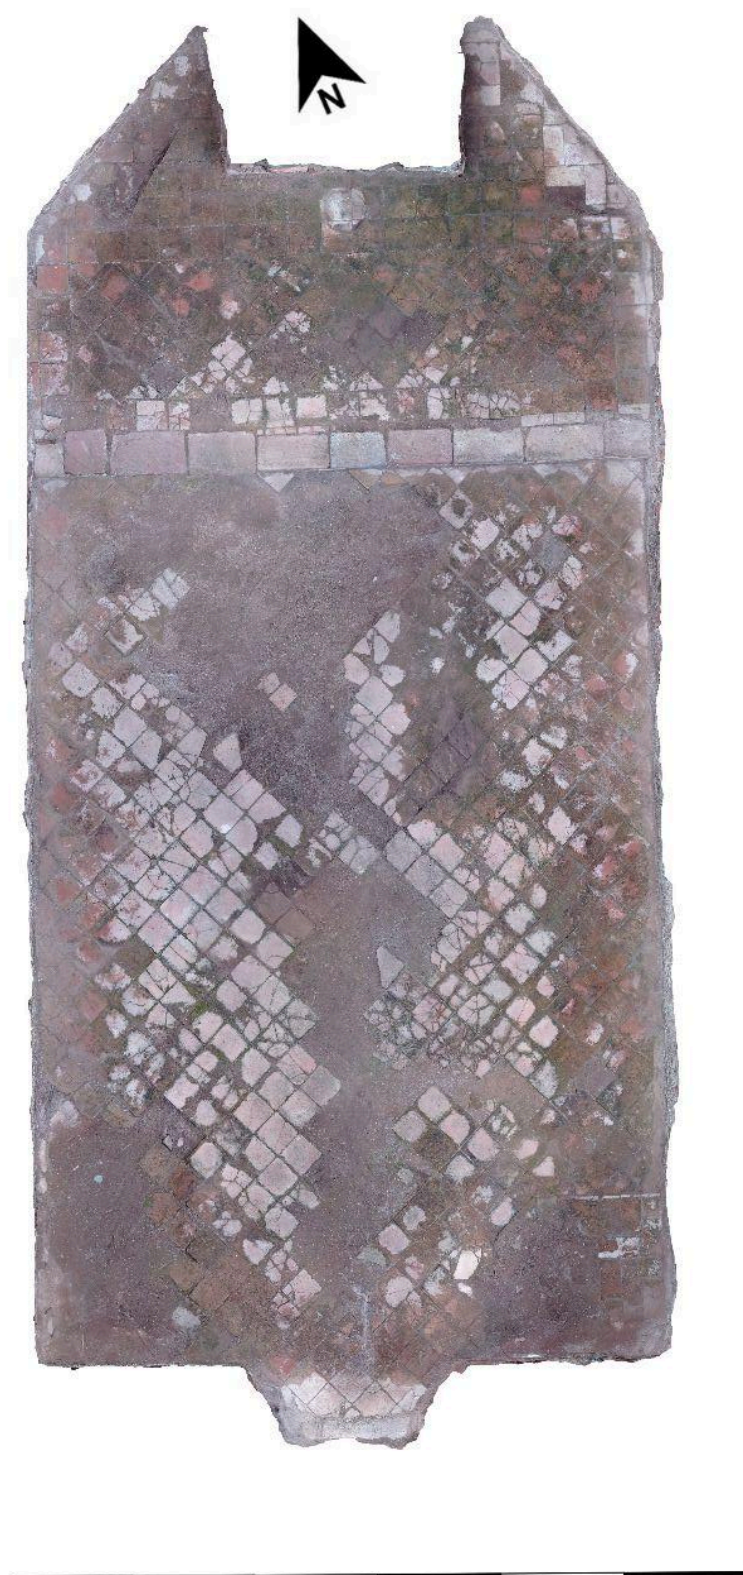
Ortofoto del paviment de la nau principal.

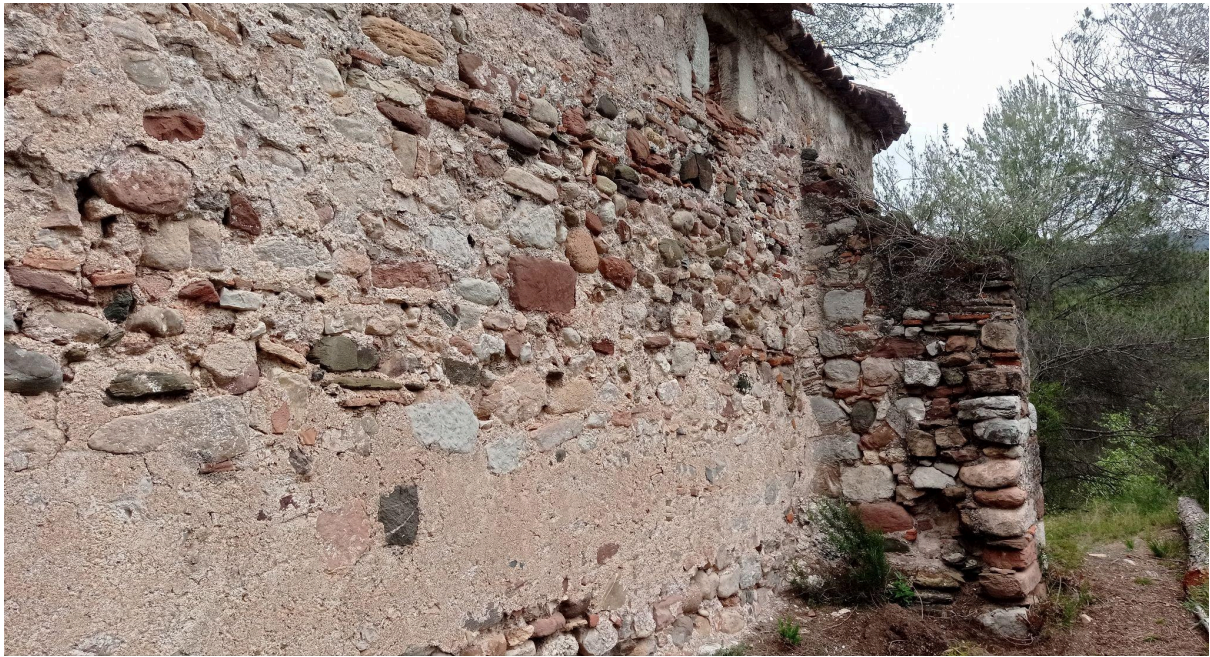
Façana est, on s'observa el mur de cronologia anterior a la capella. 2023.

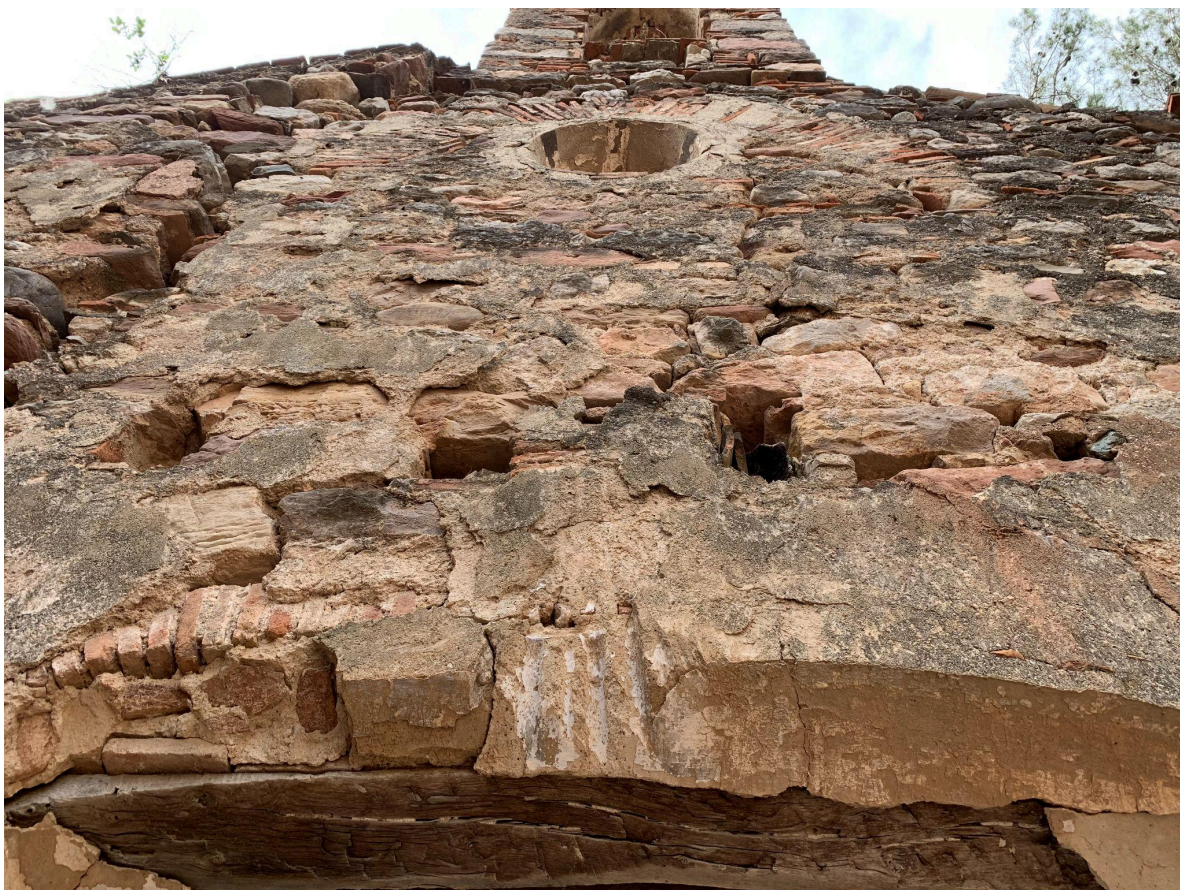
Façana principal des de l'interior, amb marques de la corda de la campana sobre el dintell i els negatius de les bigues de la tribuna. 2024.

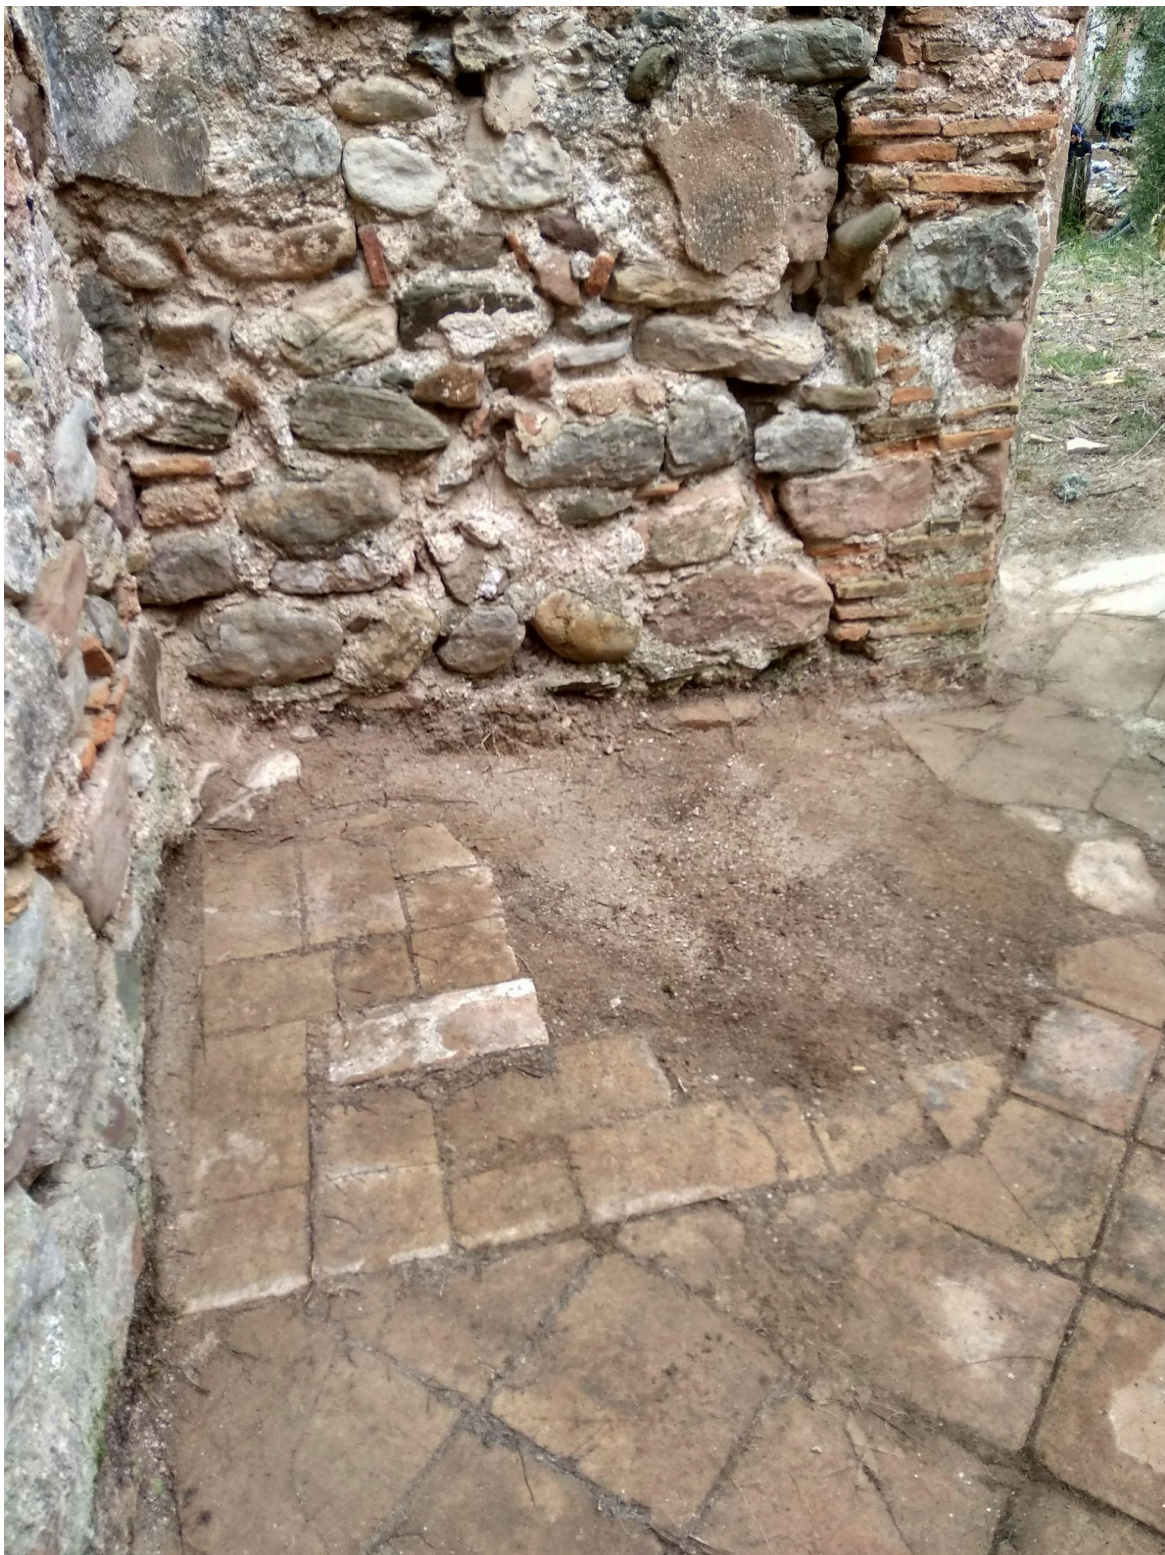
Base de l'escala que pujava a la tribuna, on es conserva el paviment antic. 2024.

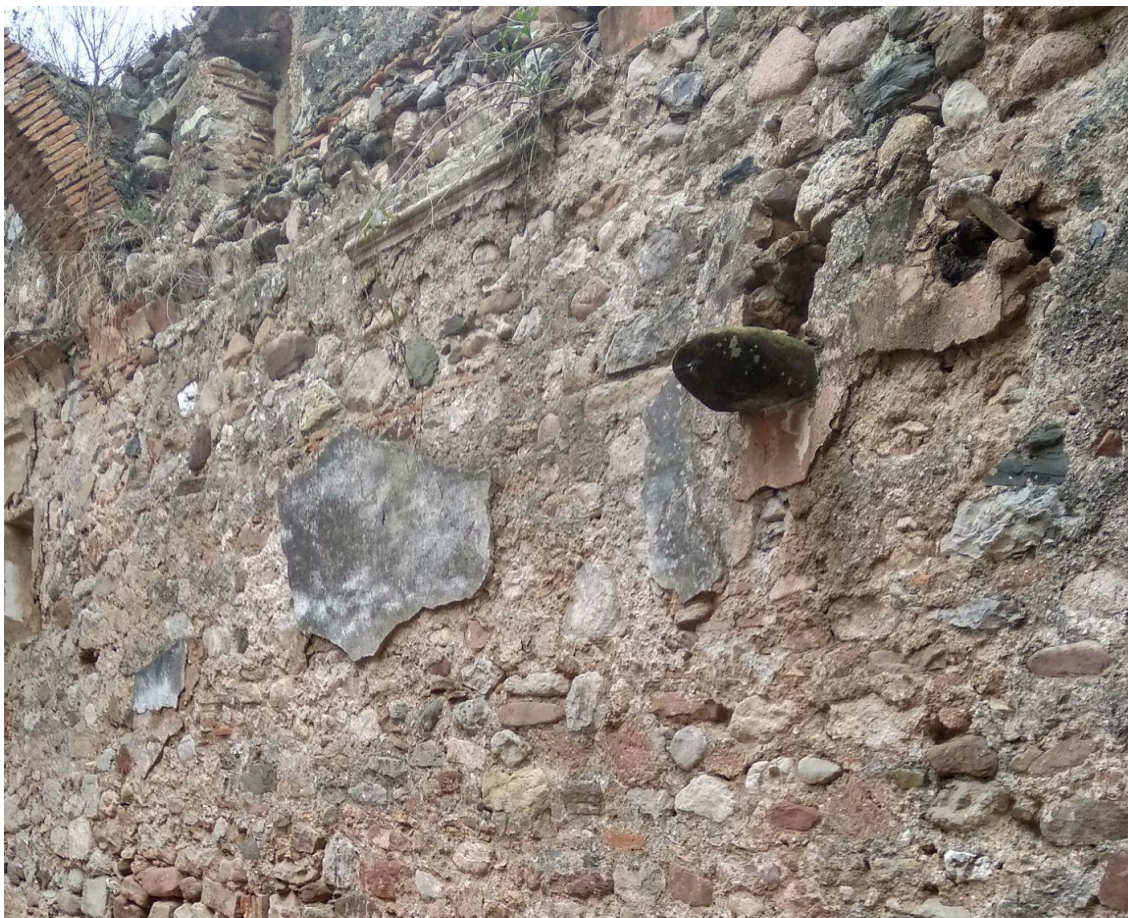
Mur oriental on es veu el suport de la biga travessera de la tribuna. 2023.

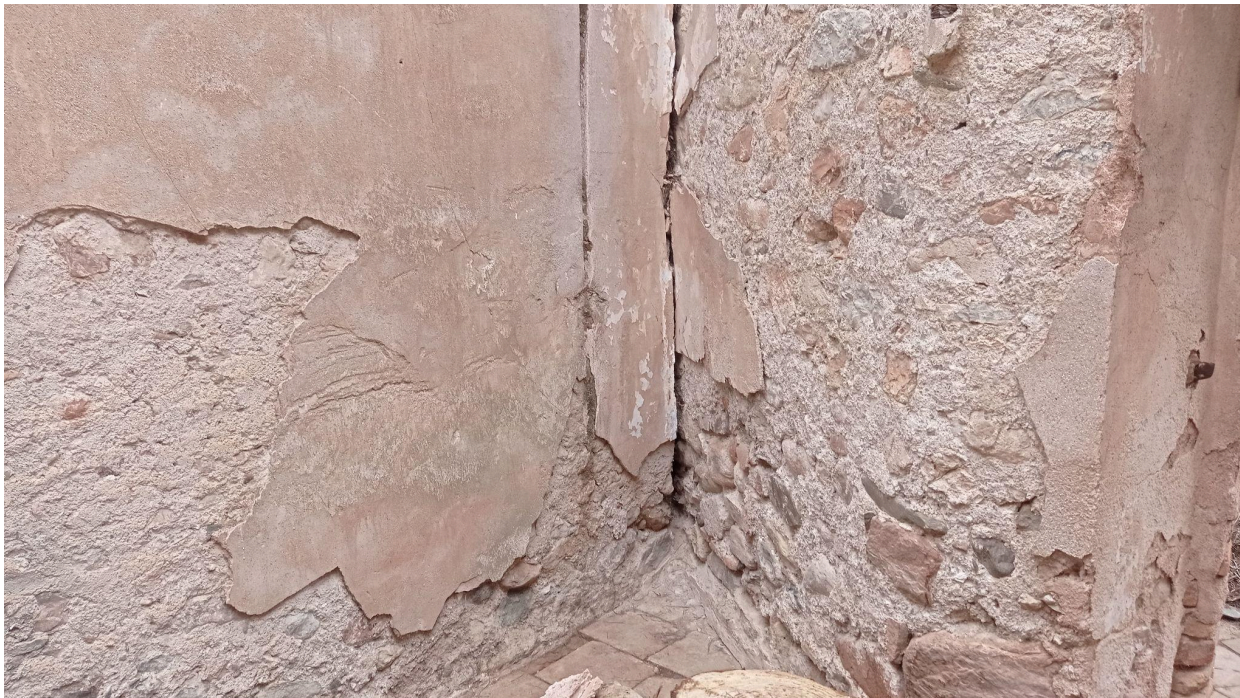
Interior de la sagristia. Es poden veure les restes de morter blanc i les marques del tub d'una possible estufa. 2024.
