## **Estudi de la Capella de Sant Jaume de Castelló (Olesa de Montserrat, Baix Llobregat)**

**TREBALL FINAL D'ARQUEOLOGIA**

**Bloc temàtic: Arqueologia Medieval-postmedieval**

**Resum:** Aquest treball és un estudi de la capella de Sant Jaume de Castelló a Olesa de Montserrat (Catalunya). Construïda al segle XVII i segregada del nucli urbà, aquesta capella va ser una part important de la vida rural de la zona durant el període medieval i modern. Les fonts orals i documentals i les tècniques arqueològiques disponibles en l'actualitat, han permès establir un ordre cronològic: una primera església actualment desapareguda i d'ubicació incerta, l'església actual construïda a l'inici del segle XVII i la renovació d'aquesta el segle XVIII. Mitjançant l'estudi de paraments (no intrusiu) s'ha iniciat un registre que caldrà completar en un futur a partir del resultat d'intervencions arqueològiques. A més, s'ha registrat el volum tridimensional de l'edifici mitjançant fotogrametria per evitar pèrdues d'informació si no s'aborda l'estat de l'edifici.

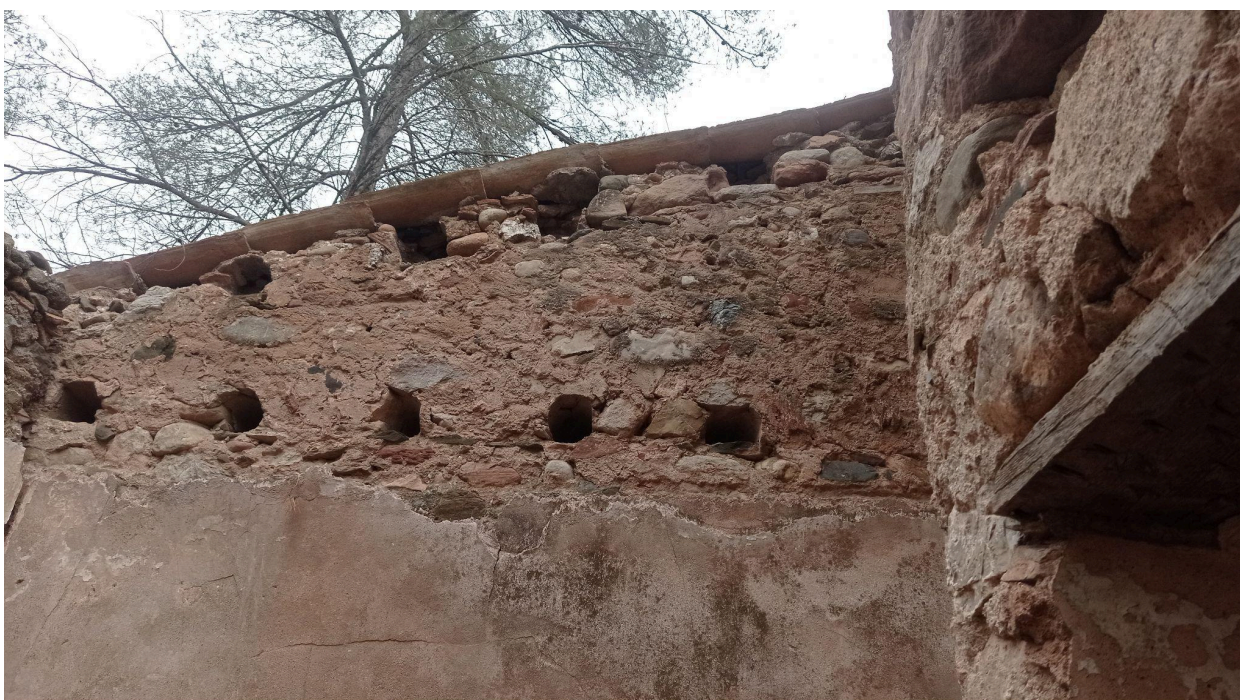
Negatiu de l'embigat del sostre de la sagristia. 2024.

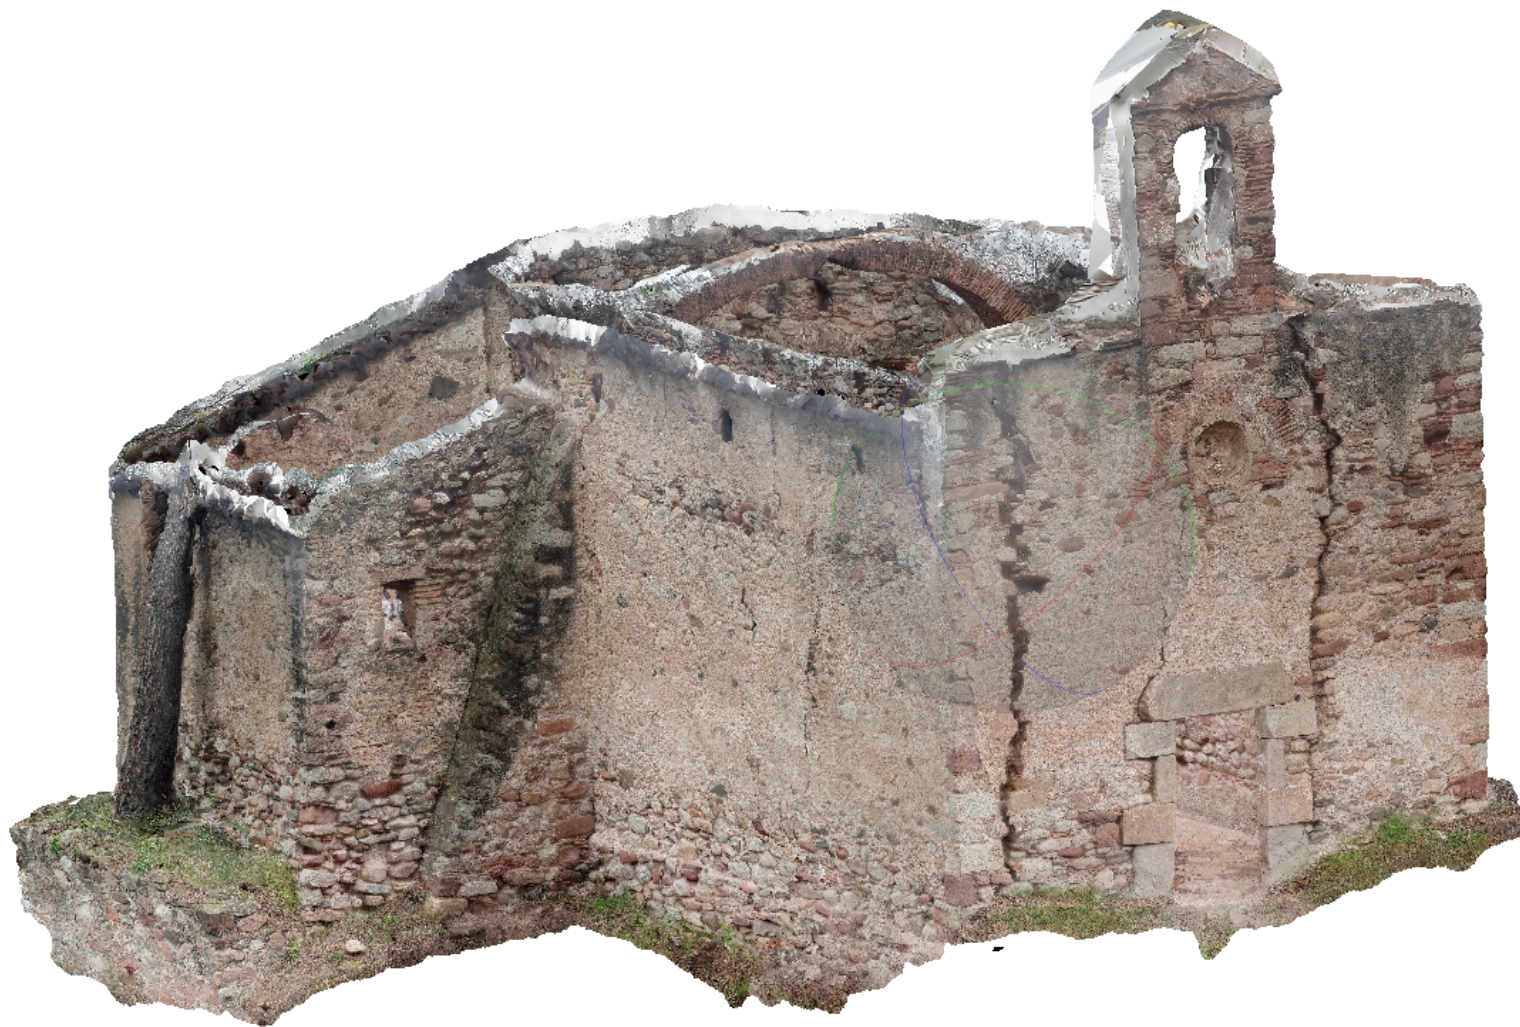
Captura de pantalla del model 3D texturitzat fet amb el programa Metashape.
